EXPEDIENTE N° : 126-2015-OEFA/DFSAI/PAS
ADMINISTRADO : STATKRAFT PERÚ S.A. (ANTES EMPRESA DE GENERACIÓN ELÉCTRICAS CHEVES S.A.)
UNIDAD AMBIENTAL : CENTRAL HIDROELÉCTRICA CHEVES
UBICACIÓN : DISTRITO DE SAYAN, PROVINCIA DE HUAURA Y DEPARTAMENTO DE LIMA
MATERIAS : RESIDUOS SÓLIDOS
MEDIDAS PREVENTIVAS
INCUMPLIMIENTO DE COMPROMISOS AMBIENTALES
MONITOREOS AMBIENTALES
REMISIÓN DE INFORMACIÓN
RESPONSABILIDAD ADMINISTRATIVA
MEDIDAS CORRECTIVAS

SUMILLA: *Se declara la existencia de responsabilidad administrativa de Statkraft Perú S.A. por la comisión de las siguientes infracciones administrativas:*

(x) **Hecho imputado N° 9:** Al construir el Túnel de Transferencia, no se consideraron los efectos potenciales del proyecto eléctrico, toda vez que se habría ocasionado agrietamientos en la parte superior del sector Gayayniyoc

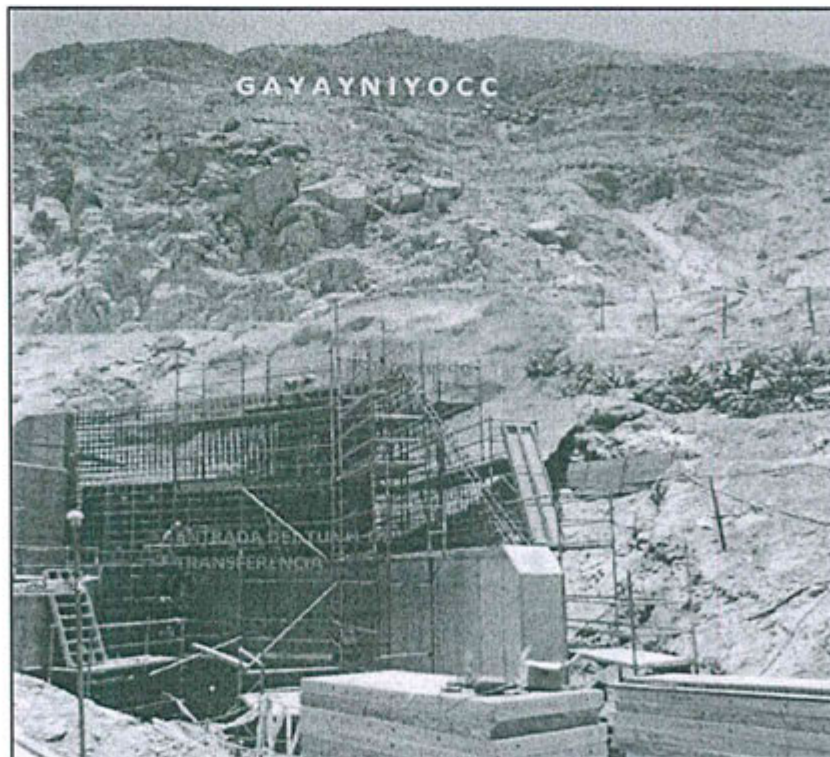
Fotografía N° 1: Se observa la entrada del Túnel de Transferencia y la distancia con el sector Gayayniyoc.

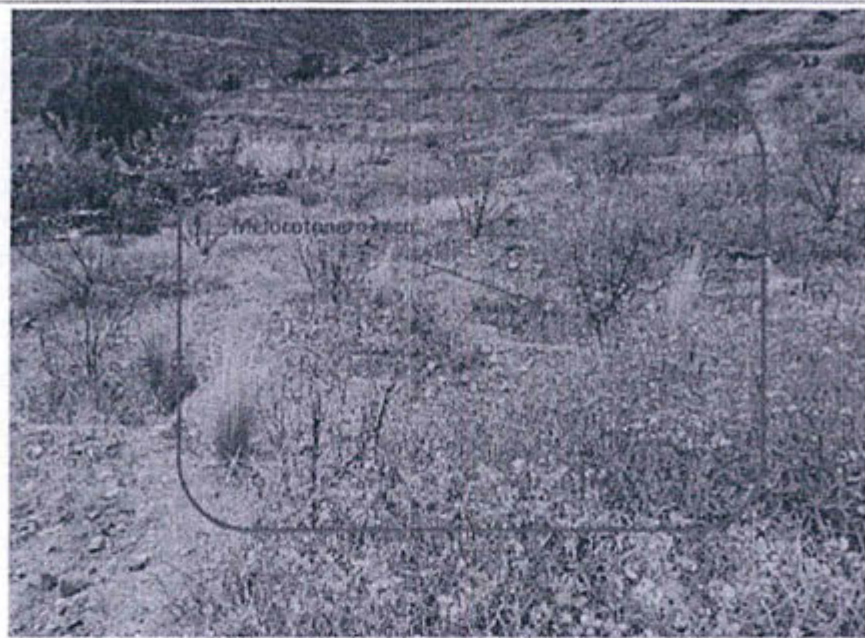
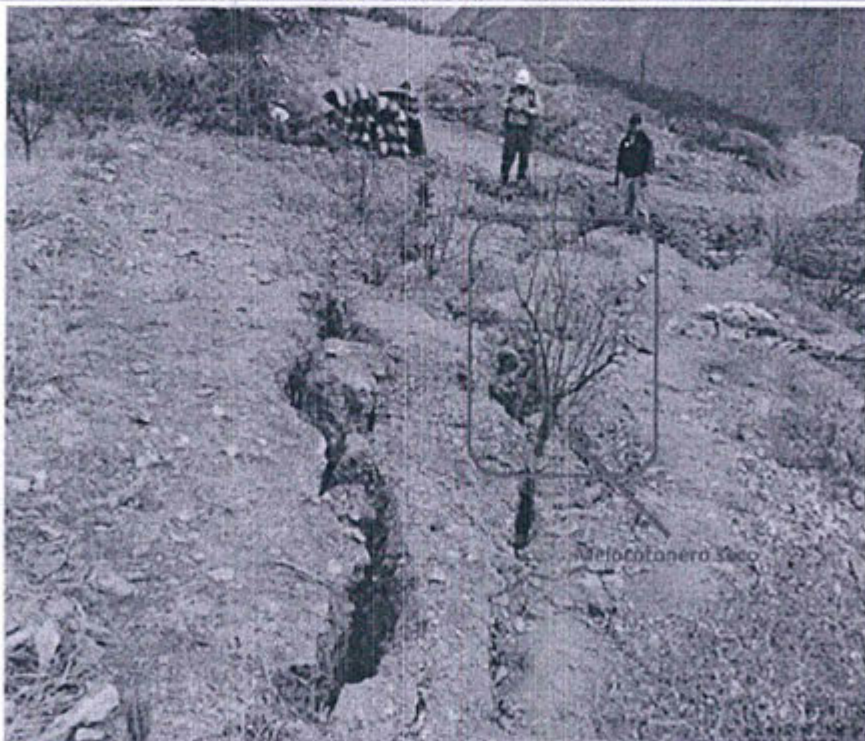
Fotografía N° 12. Cultivo de melocotoneros en abandono

Fotografía N° 13. Cultivo de melocotoneros en abandono debido a las grietas

Fotografías N° 12 y 13: tomadas en el sector Gayayniyoc donde se observan áreas de cultivo de melocotoneros en abandono debido a las grietas

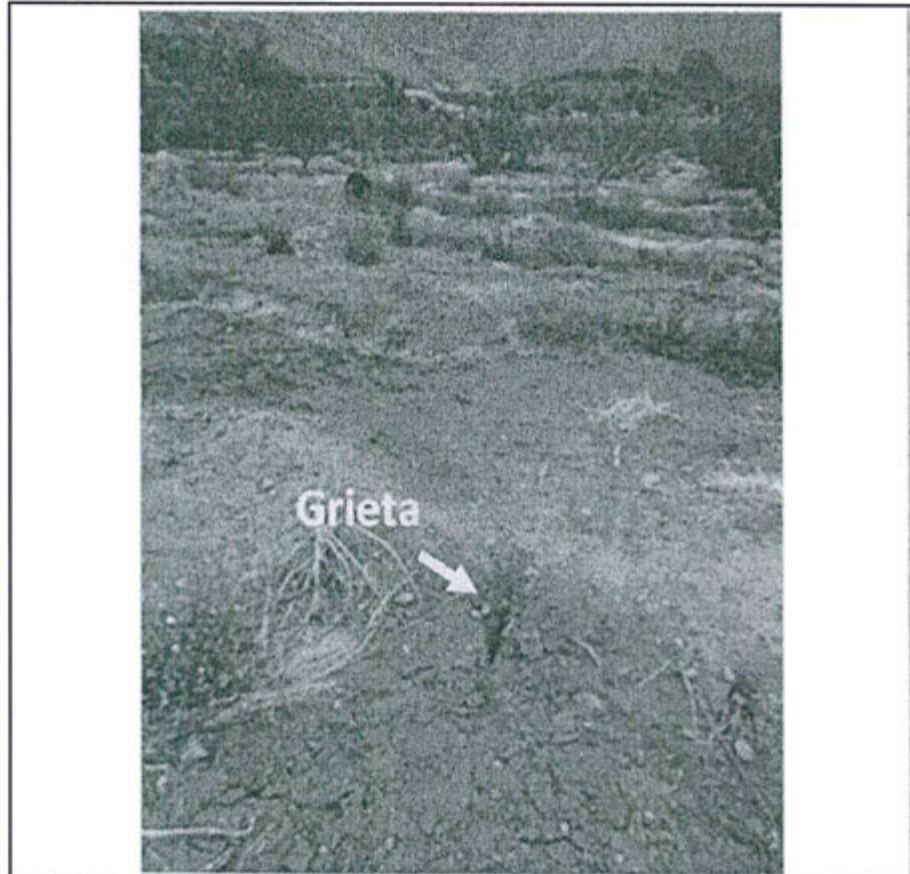
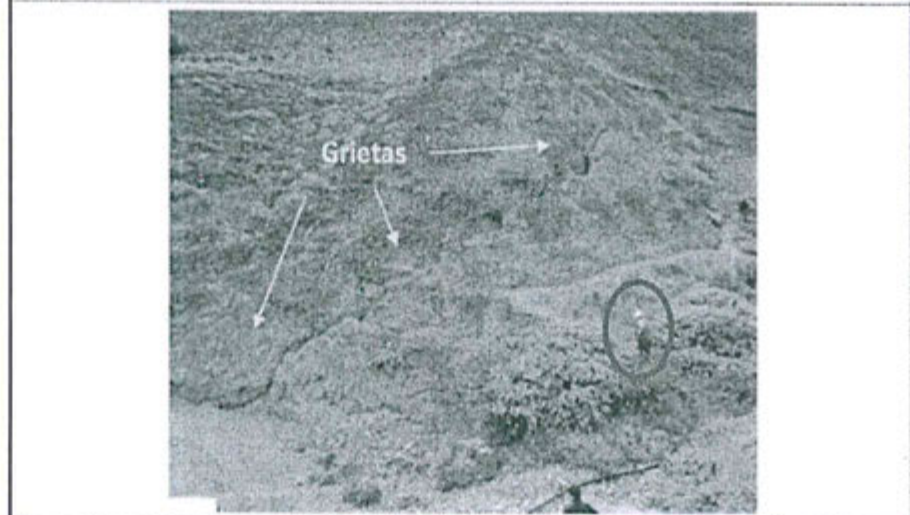
Fotografía N° 22. Grietas de escasos centímetros

Fotografía N° 23. Grietas de decenas de metros

Fotografías N° 22 y 23: se observa en la primera fotografía pequeñas grietas y en la segunda, grietas de varios metros de extensión. En el círculo el Supervisor

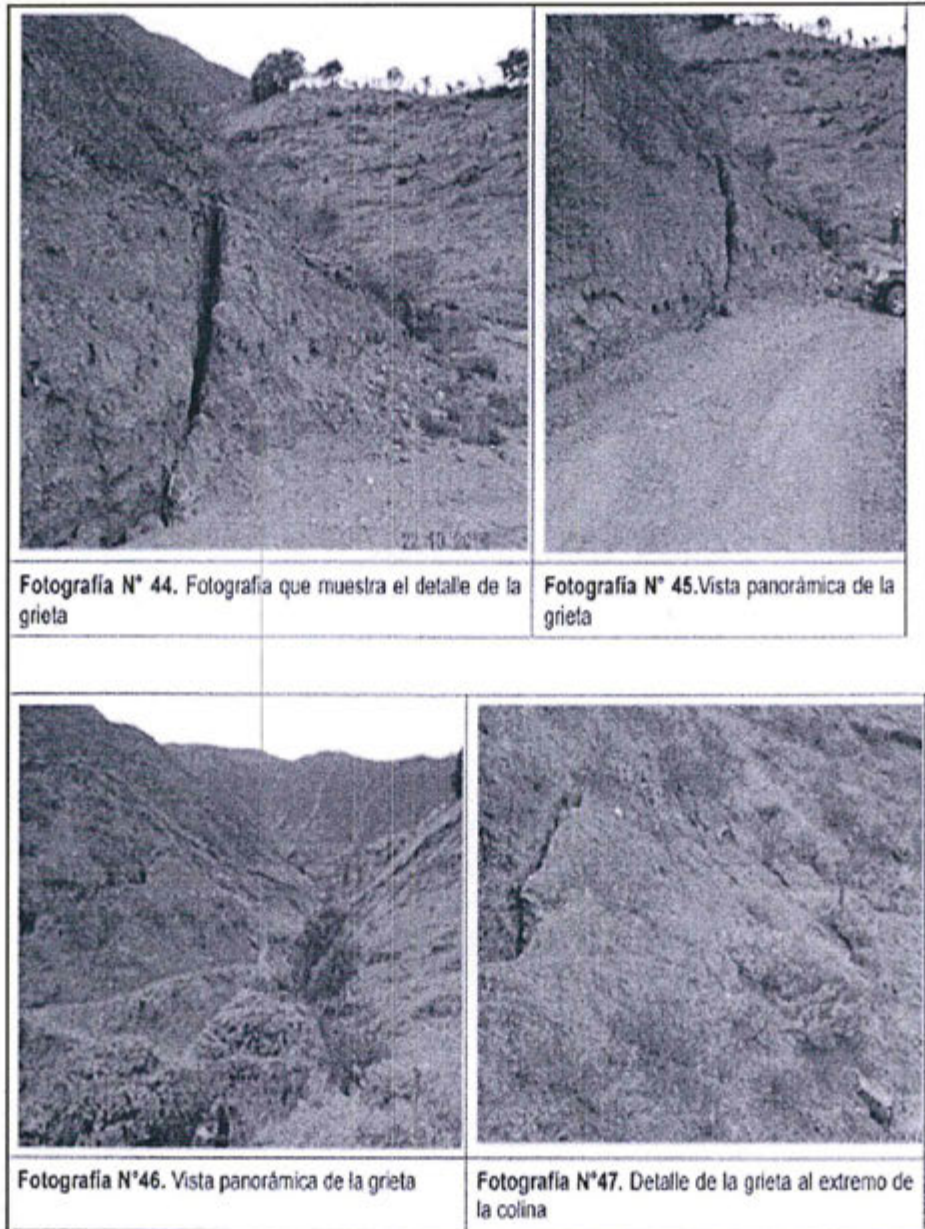
Fotografía N° 44. Fotografía que muestra el detalle de la grieta

Fotografía N° 45. Vista panorámica de la grieta

Fotografía N° 46. Vista panorámica de la grieta

Fotografía N° 47. Detalle de la grieta al extremo de la colina

Fotografías N° 44 a la 47: se muestran grietas en el acceso al sector Gayayniyoc

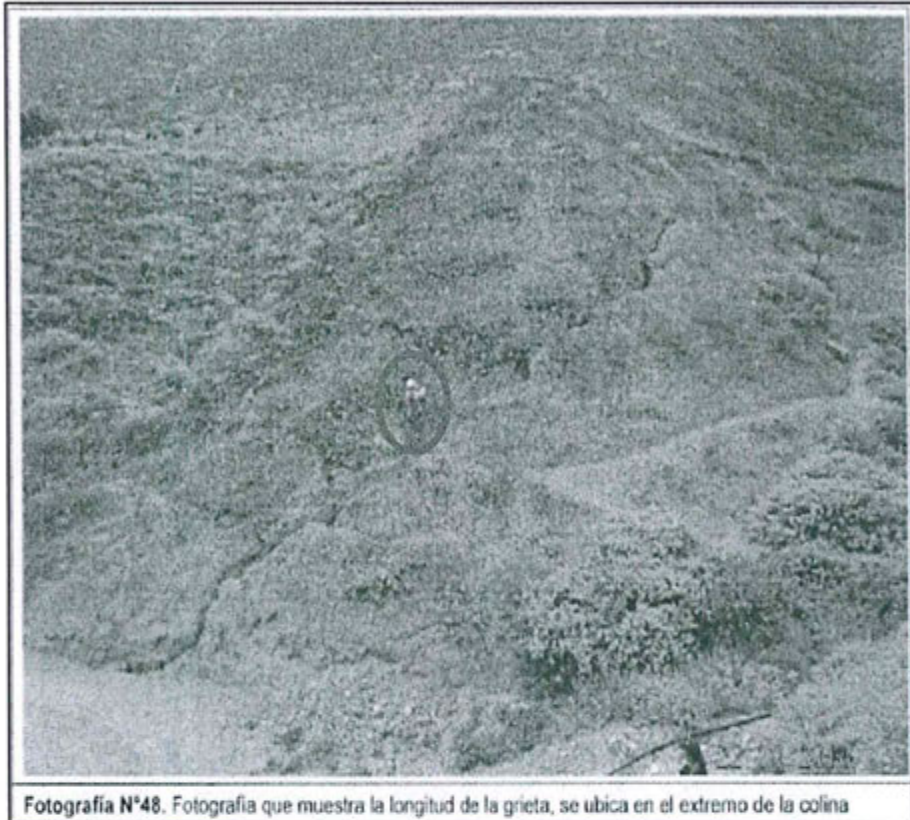
Fotografía N° 48: toma panorámica que muestra la longitud de la grieta en el extremo de la colina en el acceso del sector Gayayniyoc. En el círculo el Supervisor.

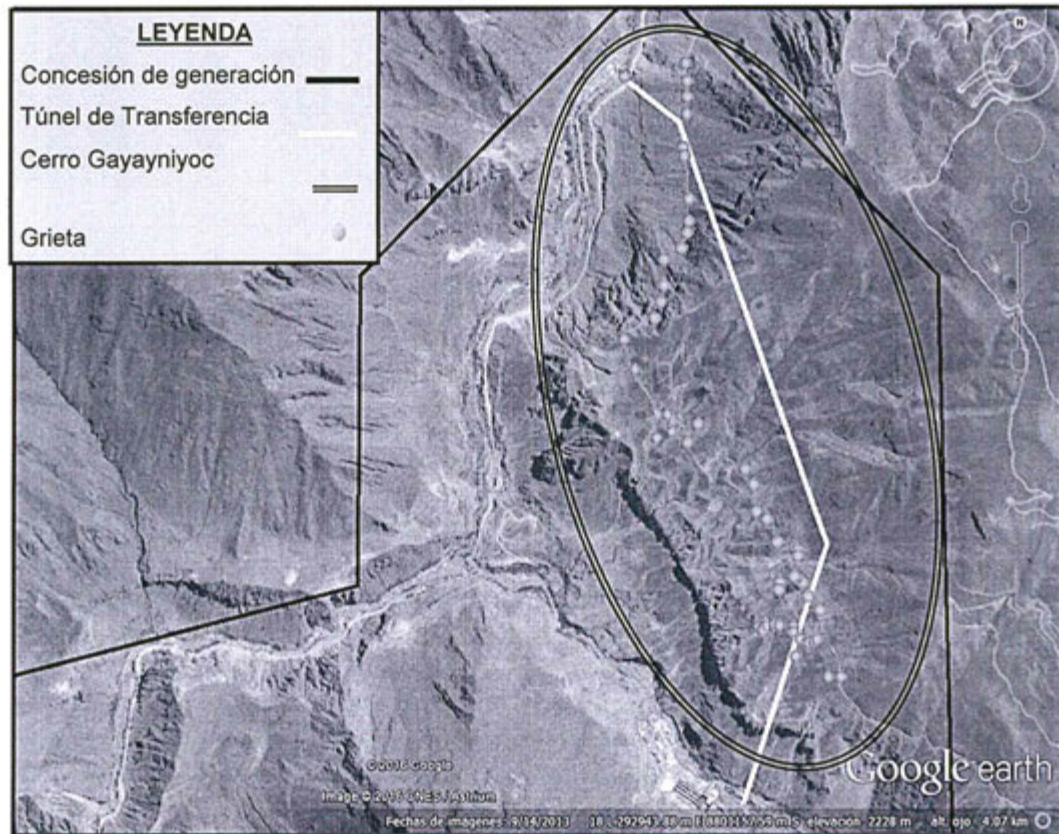
**Mapa N° 2: Ubicación de las grietas detectadas en Gayayniyoc**

165. Ahora bien, las grietas detectadas durante la Supervisión Especial 2014 pueden observarse en el Mapa N° 2, las cuales coinciden con el trazo del túnel de transferencia, tal como se detalla a continuación:

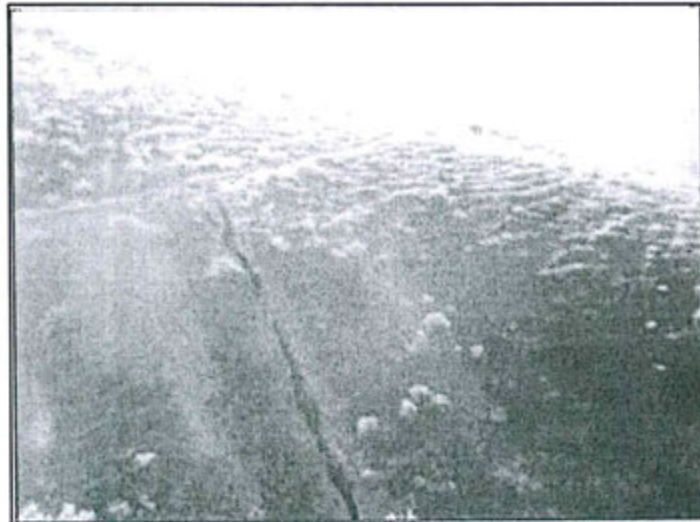
185. Adicionalmente, Statkraft alega que los informes de Coinprosa E.I.R.L., encargado de la construcción de la Carretera Contaura elaborados en enero del 2011, demostrarían que las grietas del sector Gayayniyoc son anteriores al inicio de las obras del túnel, para lo cual muestra la siguiente fotografía:

186. Con relación a la fotografía, cabe advertir que ésta no se encuentra georeferenciada en coordenadas ni fechada por lo que no crea certeza del lugar ni el periodo en el que fue tomada. A pesar de ello, esta Dirección considera que la fotografía no muestra una grieta en el sector Gayayniyoc debido a que es notorio que la pendiente del cerro mostrado en la Fotografía es distinta a la pendiente de las áreas utilizadas por el cultivo y se muestran en las fotografías tomadas durante la Supervisión Especial 2014.
