EXPEDIENTE N° : 516-2013-DFSAI/PAS
 ADMINISTRADO : COMPAÑÍA MINERA ARES S.A.C.
 UNIDAD MINERA : SELENE
 UBICACIÓN : DISTRITO DE COTARUSE, PROVINCIA DE
 AYMARAES, DEPARTAMENTO DE APURÍMAC
 SECTOR : MINERÍA
 MATERIA : VERIFICACIÓN DE CUMPLIMIENTO DE MEDIDAS
 CORRECTIVAS

SUMILLA: Se declara el cumplimiento de las medidas correctivas ordenadas mediante Resolución Directoral N° 729-2014-OEFA/DFSAI del 15 de diciembre del 2014, aclarada por Resolución Directoral N° 036-2015-OEFA/DFSAI del 15 de enero de 2015, por parte de Compañía Minera Ares S.A.C., consistentes en:

Lima, 31 de mayo de 2016

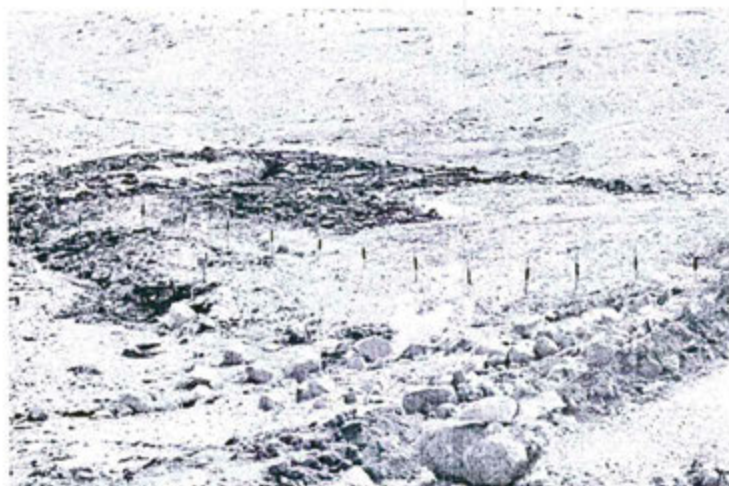
**Imagen 1: Vista de la zona impactada al pie del depósito de relaves**

Foto N° 5: Disturbación de bofedal por deslizamiento de ladera, aguas abajo del depósito de relaves N° 2.

54. En dicha fotografía se observa la alteración de las capas superiores del bofedal; además, se aprecia que el área impactada ha sido delimitada por estacas de madera.

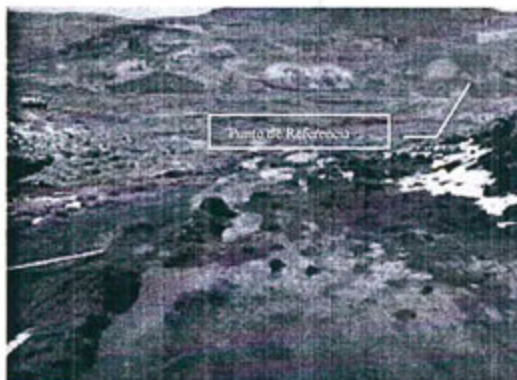
Imagen 2: Zona de bofedal

57. Como se puede observar en las imágenes, no se aprecian alteraciones en la capa superficial de la zona de bofedal, e incluso se verifica la presencia de agua acumulada en la imagen 2.
58. Adicionalmente, Ares remitió un plano de ubicación de los puntos de muestreo del material depositado sobre el bofedal (MB-REV.02 y M.R.D-REV.02), así como la ubicación de las coordenadas UTM de las imágenes 1, 2 y 3.

55. En ese sentido, Ares señaló que para recuperar el bofedal se realizaron las siguientes actividades:

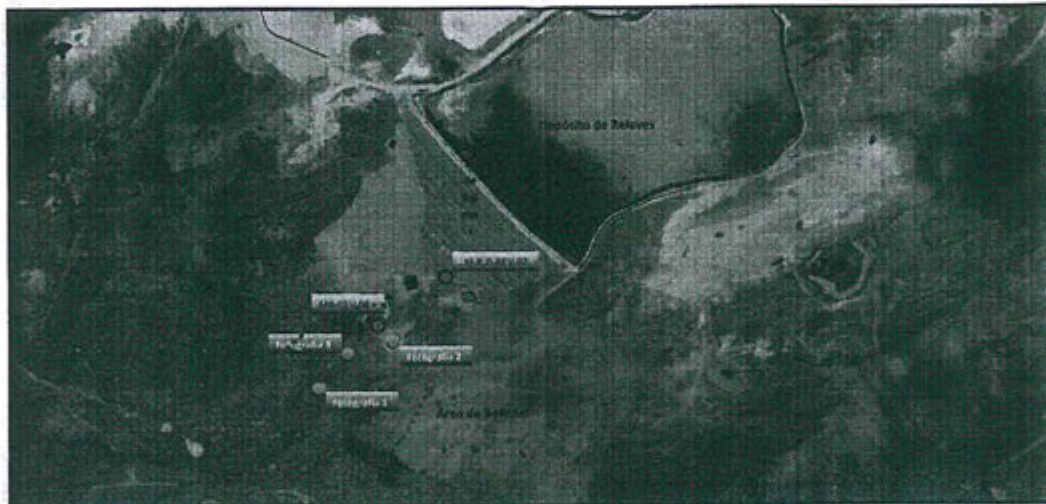
Figura 3: Vista del depósito de relaves, incluyendo los puntos de muestreo del material

59. En atención a lo expuesto queda acreditado que Ares presentó los resultados de la caracterización geoquímica del material depositado, así como fotografías que evidencian la recuperación de la mencionada zona. Por lo que la presente medida correctiva ha sido cumplida.

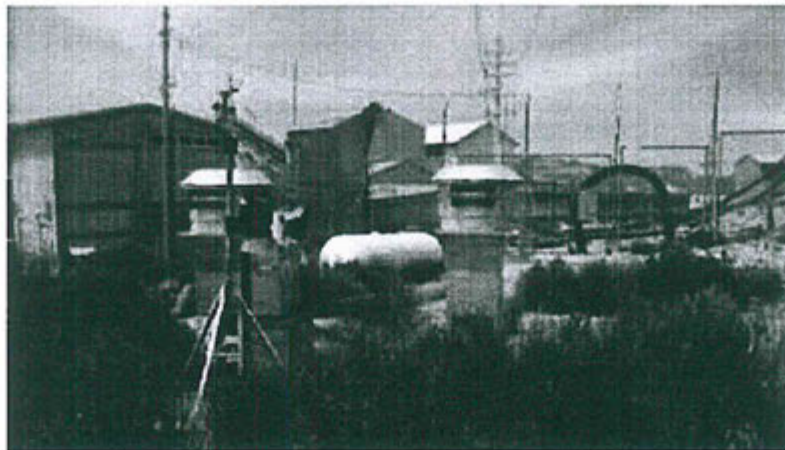
Figura 4: Estación de monitoreo de calidad de aire – PD-1

- 67. Asimismo, se observa que el informe remitido corresponde a un monitoreo especial de fecha 14 de enero del 2015, realizado por la empresa Corporación Laboratorios Ambientales del Perú S.A.C. – CORPLAB²⁸. Adicionalmente, Ares señaló que los monitoreos se realizarían trimestralmente durante un año.
- 68. En atención a la información remitida por la empresa, la DFSAI elaboró en el Informe N° 074-2016 el siguiente cuadro que compara los resultados obtenidos en el monitoreo con los parámetros aceptados por la norma.

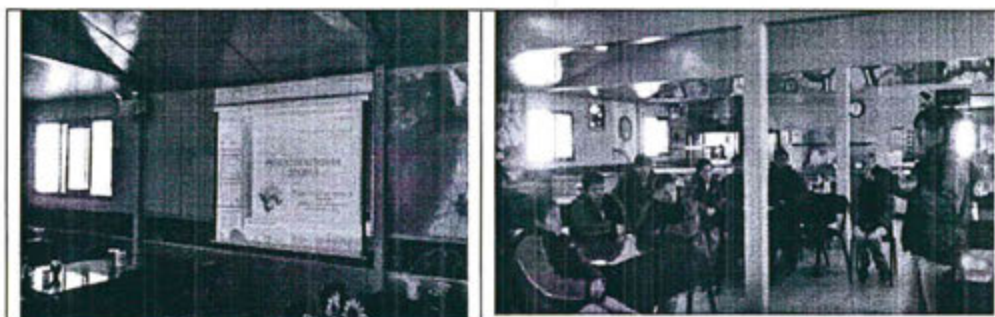
Imágenes 6 y 7: Vistas del comedor durante la capacitación

81. En referencia a la información evaluada se concluye que Ares realizó una inducción al personal de la empresa Sodexo Perú S.A.C., respecto al adecuado manejo de residuos sólidos en la Unidad Minera Selene. Por lo que corresponde declarar el cumplimiento de la Medida Correctiva N° 3.

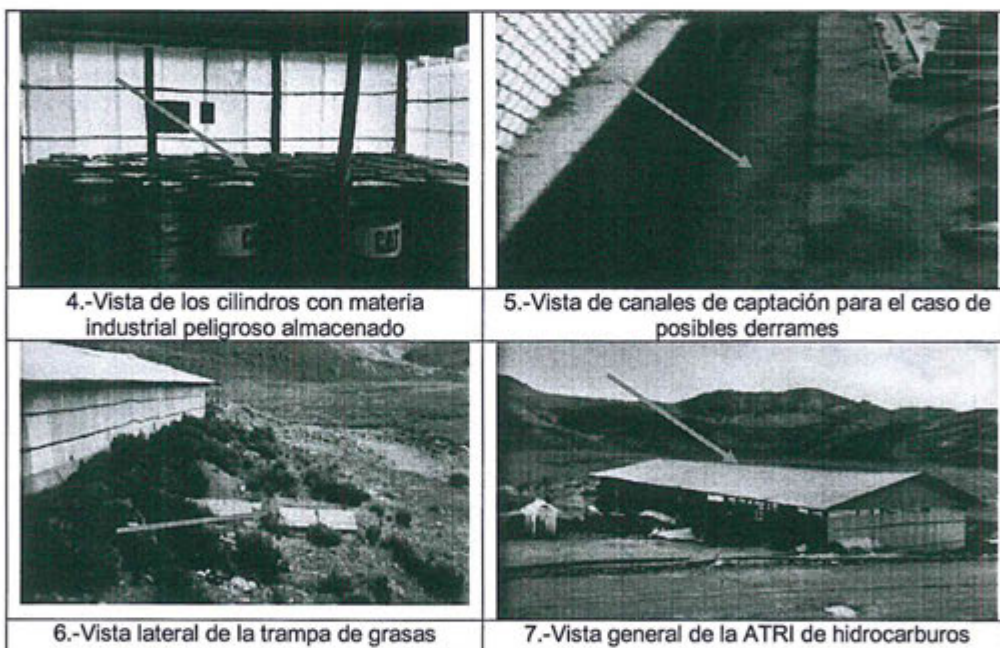
Imágenes 8, 9, 10 y 11: Vistas del ATRI-Plataforma de Aceite Residual

- 87. A continuación, se adjuntan las fotografías donde se aprecia el almacenamiento de cilindros con residuos sólidos industriales contaminados con hidrocarburos; así como los canales de captación ante un derrame de hidrocarburos y la vista lateral de una trampa de grasas³⁰:

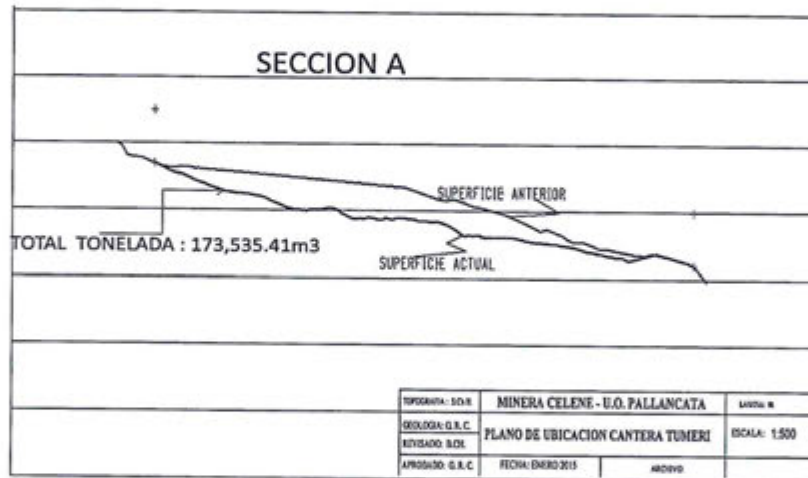
Figura5: Gráfico enviado por Ares

- 98. De la revisión de los documentos enviados³² se observa que Ares realizó el levantamiento topográfico de la cantera Tumiri y registró como material extraído el volumen de 173 535.41 m³ (medido en la sección A)³³, como se indica a continuación:

- 99. En la imagen se observan dos líneas que representan la superficie anterior a las labores de extracción en la zona y la superficie actual de la cantera Tumiri. El área comprendida entre ambas líneas corresponde al área de extracción de la cantera, la cual en volumen corresponde a 173 535.41 m³ de material extraído.
- 100. Por otro lado, se observa que Ares -en el marco de las acciones posteriores a la extracción de material en la zona- realizó las siguientes acciones:
 - Reconfiguración de la topografía y rehabilitación en el entorno del cerro Tumiri, (ii) traslado de material removido a la desmontera con apoyo de equipo pesado (excavadora y volquetes de 15 m³ de capacidad), y (iii) colocación y conformación de suelo orgánico, tal como se observa a continuación.

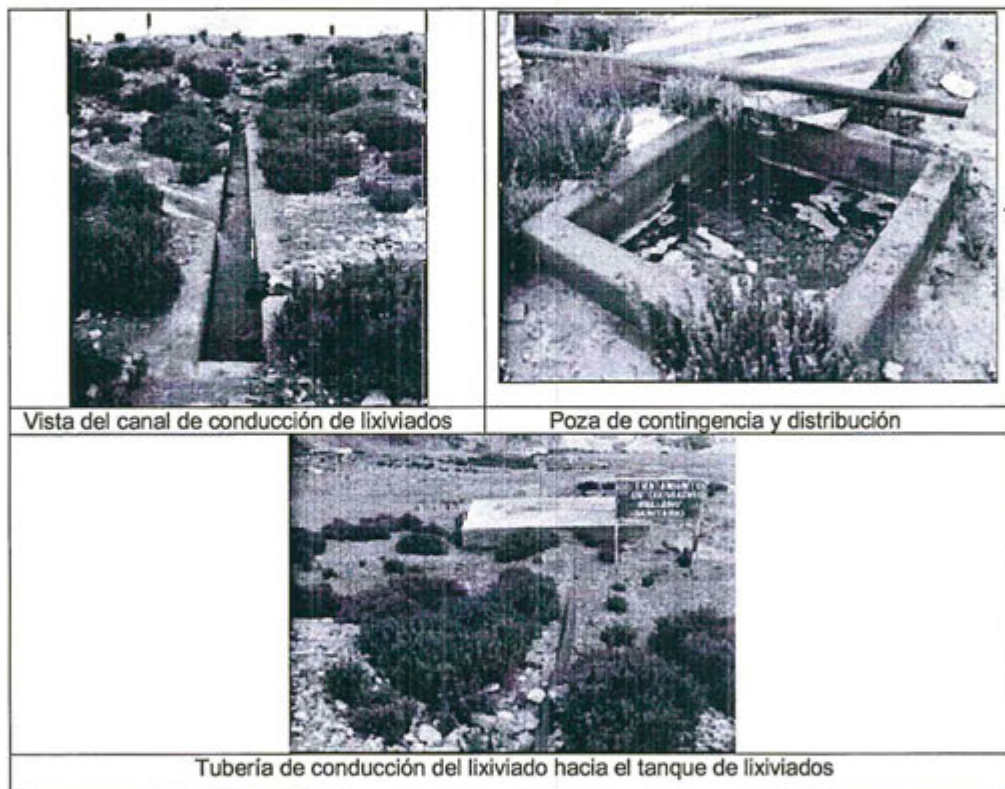
Imágenes 15, 16 y 17.

111. De las fotografías se observa el sistema de drenaje para disposición de lixiviados, desde el canal de concreto que transporta los lixiviados, pasando por la poza de lixiviados en concreto armado y la tubería final de conducción hacia el tanque.

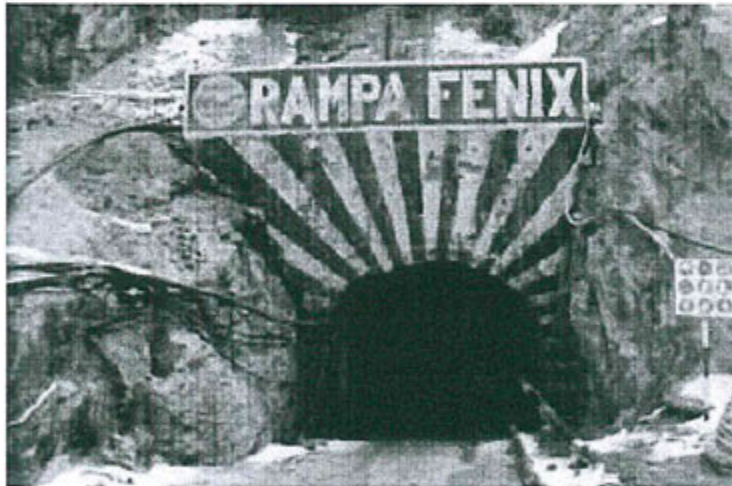
Imagen 18: Bloqueo de ingreso a la Rampa Fénix por cese de operaciones

- 142. Al respecto, la empresa envió una fotografía del ingreso de la Rampa Fénix donde se puede observar que el mismo se encuentra bloqueado, tal como se aprecia a continuación⁴⁰.

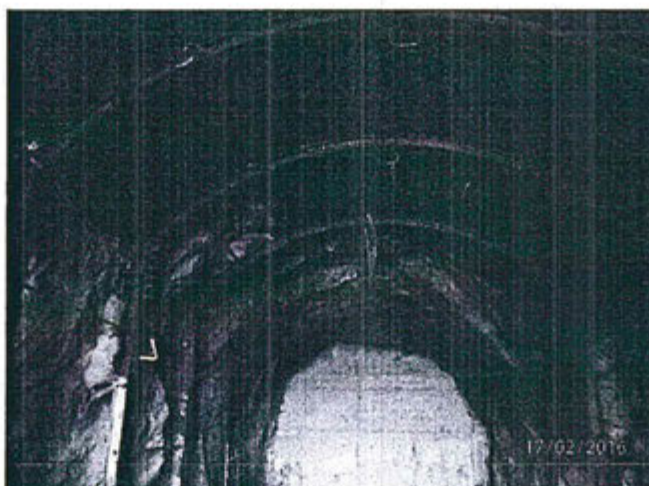
Imagen 19: Vista del tapón hermético

- 143. A mayor abundamiento, el administrado indicó que el 18 de diciembre de 2015 construyó un tapón hermético de concreto armado⁴¹ en el ingreso a la Rampa Fénix, tal como se aprecia en la siguiente fotografía del 17 de febrero de 2016:

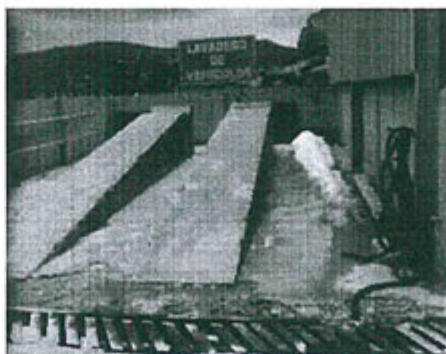
Imagen 20: Fotografía del área denominada lavadero de vehículos (Punto de monitoreo LAV-EQ)

151. Al respecto, Ares informó a la DFSAI que el 6 de enero del 2015 tomó una muestra en el punto denominado LAV-EQ, correspondiente al área de lavado de vehículos.
