EXPEDIENTE N° : 1101-2014-OEFA/DFSAI/PAS
ADMINISTRADO : PLUSPETROL NORTE S.A.
UNIDAD AMBIENTAL : LOTE 8
UBICACIÓN : DISTRITO DE TROMPETEROS, PROVINCIA Y DEPARTAMENTO DE LORETO
SECTOR : HIDROCARBUROS LÍQUIDOS
MATERIA : VERIFICACIÓN DE CUMPLIMIENTO DE MEDIDAS CORRECTIVAS

SUMILLA: Se declara el cumplimiento de la medida correctiva ordenada mediante la Resolución Directoral N° 720-2014-OEFA/DFSAI del 9 de diciembre del 2014, consistente en que Pluspetrol Norte S.A. remita a la Dirección de Supervisión del Organismo de Evaluación y Fiscalización Ambiental los siguientes documentos:

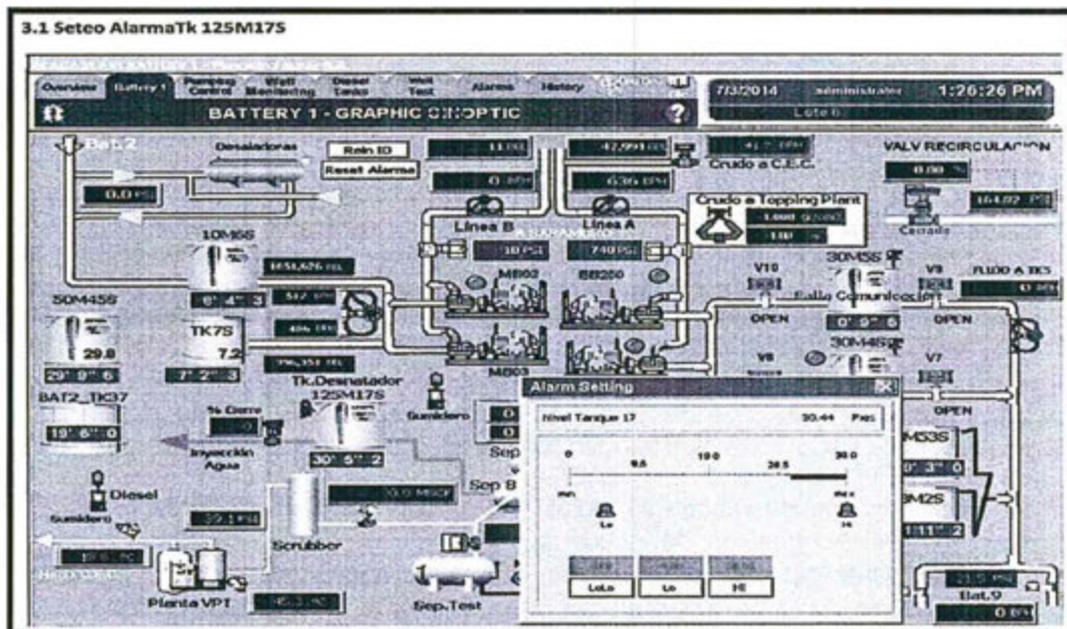
Imagen 1: Seteos de las alarmas de alta y baja del tanque 125M17S.

- 47. De igual manera, el administrado adjunta medios probatorios referidos a los seteos de las alarmas alta y baja de los tanques 125M17S y 50M45S, conforme figura en las siguientes imágenes:

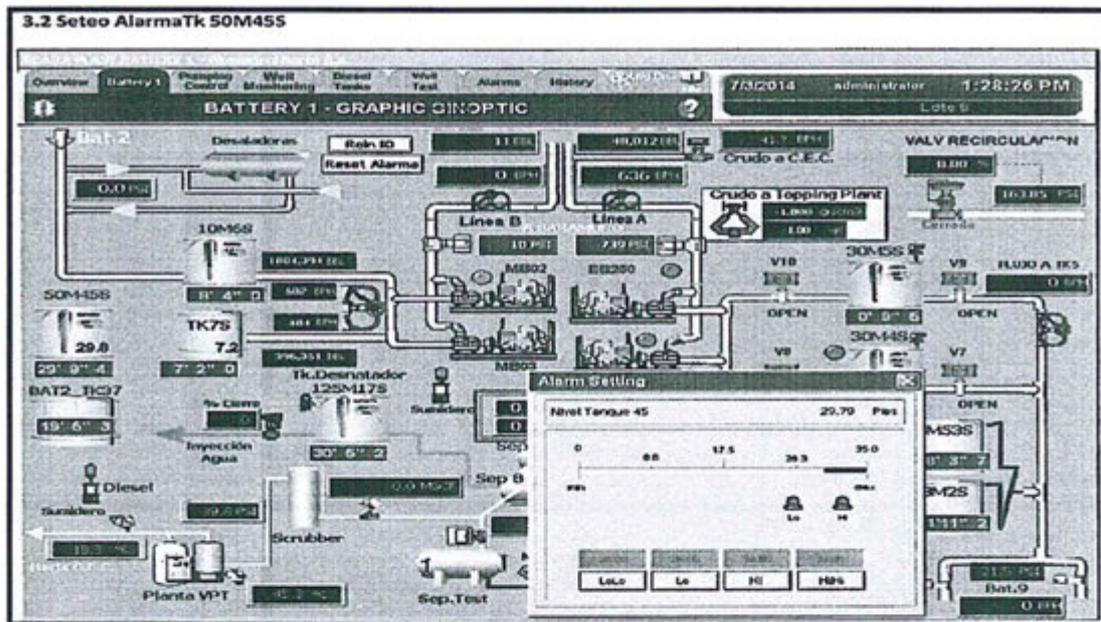
Imagen 2: Seteos de las alarmas de alta y baja del tanque 50M45S.

48. Del análisis conjunto de los medios probatorios remitidos por Pluspetrol Norte y del Informe N° 057-2016-OEFA/DFSAI-EMC, queda acreditado que el administrado cumplió con remitir información referida a que los tanques 125M17S y 50M45S cuentan con un sistema de control de alto y bajo nivel, conforme a lo requerido por la medida correctiva.

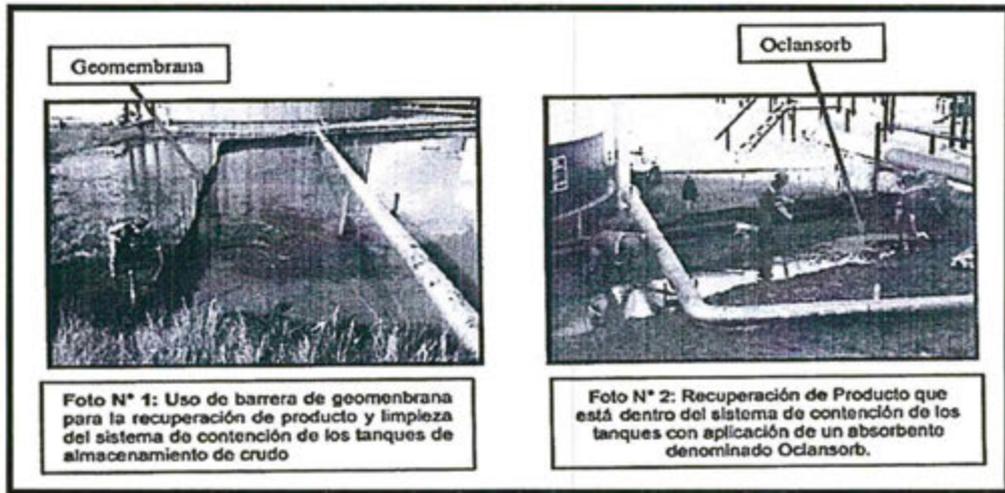
Imagen 3: Fotografías de la recuperación del producto en la zona estanca.

52. Por lo tanto, del análisis de los medios probatorios remitidos por Pluspetrol Norte y del Informe N° 057-2016-OEFA/DFSAI-EMC, queda acreditado que el administrado cumplió con adjuntar evidencias de los trabajos realizados durante el proceso de remediación del área impactada por el derrame, conforme lo dispuesto en la medida correctiva.

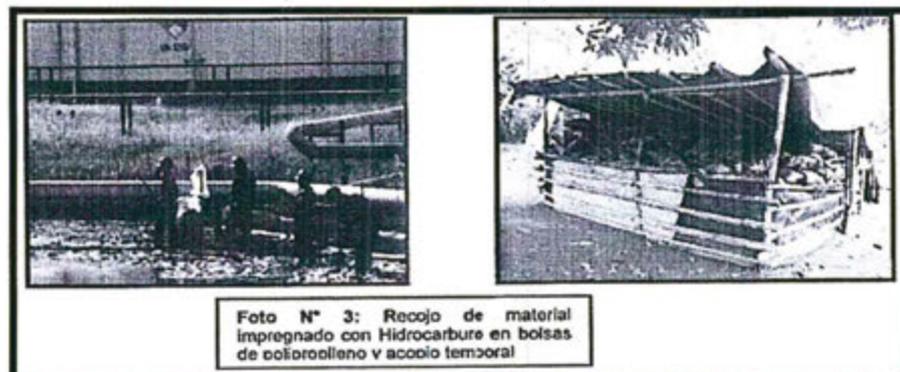
Imagen 4: Fotografías de la recuperación del producto de la zona estanca y su almacenamiento temporal

54. Es así que mediante escrito recibido el 22 de diciembre del 2014, Pluspetrol Norte adjuntó dos (2) fotografías, en las que se muestra el recojo de material impregnado con hidrocarburos en bolsas de polipropileno y su disposición en el acopio temporal, tal como se muestra a continuación:

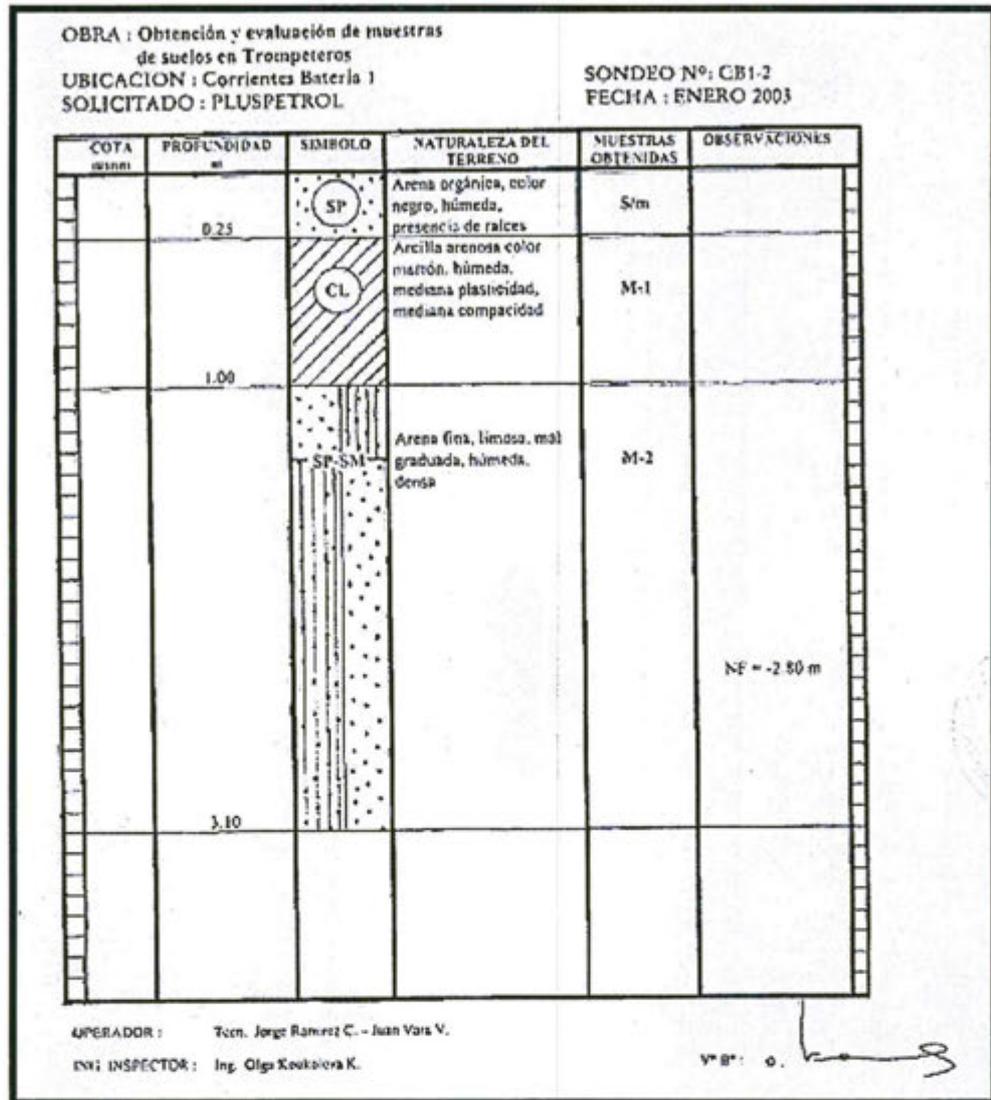
Imagen 7: Perfil estratigráfico de CB1-2.

78. De lo observado en las imágenes 7 y 8, se puede apreciar que los primeros 20 centímetros corresponden a arena. Por tanto, tomando en cuenta lo mencionado en el resumen ejecutivo, la impermeabilidad de la zona se encontraría por debajo de los 2 metros de profundidad, es decir, que todo aquello anterior a los 2 metros es suelo permeable.
79. Por lo tanto, de la información analizada respecto de la impermeabilización de la zona estanca, se concluye que la zona impermeable puede encontrarse a partir de los 2 metros de profundidad, por lo que el suelo (la capa entre los 20 – 25 centímetros) no es impermeable.
80. Es así que, del análisis conjunto de los medios probatorios presentados por Pluspetrol Norte y del Informe N° 057-2016-OEFA/DFSAI-EMC, se puede concluir
