Resolución Directoral N° 769-2016-OEFA/DFSAI

Expediente N° 148-2012-OEFA/DFSAI/PAS

EXPEDIENTE : 148-2012-OEFA/DFSAI/PAS
ADMINISTRADO : PLUSPETROL NORTE S.A.¹
UNIDAD PRODUCTIVA : LOTE 8
UBICACIÓN : DISTRITO DE TROMPETERO, PROVINCIA Y
DEPARTAMENTO DE LORETO
SECTOR : HIDROCARBUROS LÍQUIDOS
MATERIAS : CONTROL DE EROSIÓN
ALMACENAMIENTO DE RESIDUOS SÓLIDOS
PELIGROSOS
ALMACENAMIENTO Y MANEJO DE SUSTANCIAS
QUÍMICAS
COMPROMISOS AMBIENTALES
DERECHO DE VIA
MANTENIMIENTO DE INSTALACIONES
MEDIDAS CORRECTIVAS
REGISTRO DE ACTOS ADMINISTRATIVOS

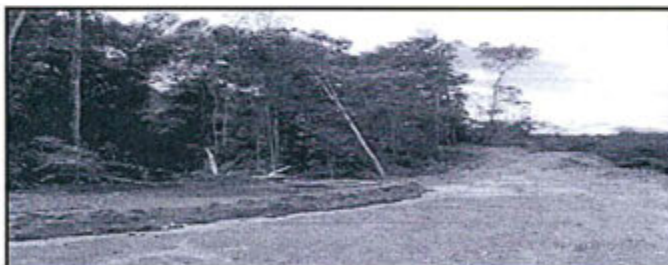
Fotografía N° 6 del Informe de Supervisión N° 518-2012-OEFA/DS

Fotografía N° 6: Vista del deslizamiento y erosión de la vía o camino de ingreso a la Plataforma N° 1301.

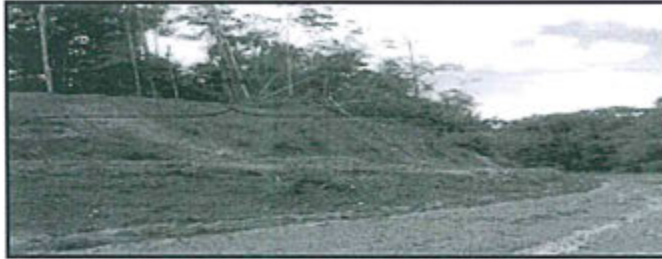
Fotografía N° 7 del Informe de Supervisión N° 518-2012-OEFA/DS

Fotografía N° 7: Vista de la ladera del camino hacia la Plataforma 1301, obsérvese el deslizamiento y erosión de suelos. Fotografía tomada de otro ángulo.

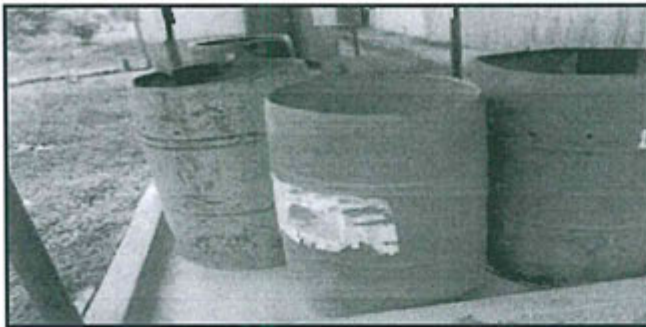
**Fotografía N° 15 del Informe de Supervisión N° 158-2012-OEFA/DS**

Fotografía N° 15: Vista cilindros de almacenamiento de residuos peligrosos y no peligrosos sin tapa.

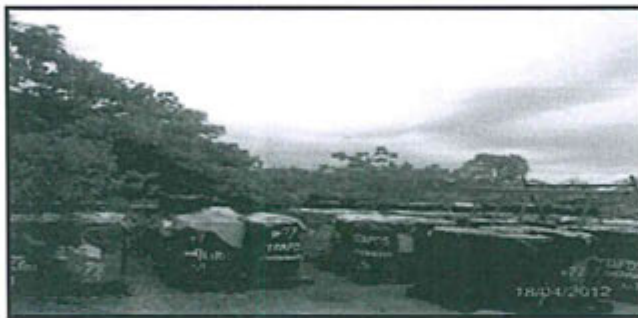
Fotografía N° 40 del Informe de Supervisión N° 158-2012-OEFA/DS

Fotografía N° 40: Vista de almacenamiento de residuos peligrosos del Yacimiento Pavayacu, en un área inadecuada. El almacenamiento se realiza en terreno abierto, en suelos sin impermeabilizar.

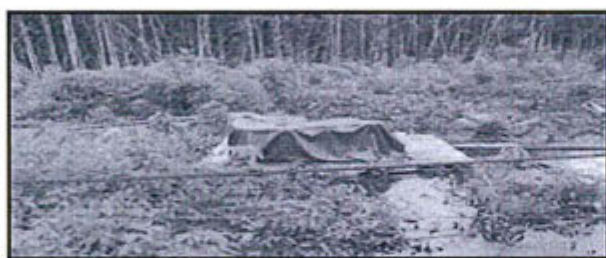
Fotografía N° 46 del Informe de Supervisión N° 158-2012-OEFA/DS

Fotografía N° 46: vista del punto donde se observó el almacenamiento de cilindros cubiertos con plásticos (8 cilindros de crudo con agua). El lugar se encuentra ubicado en la unión de ductos entre la Plataforma 123 y la Batería 8.

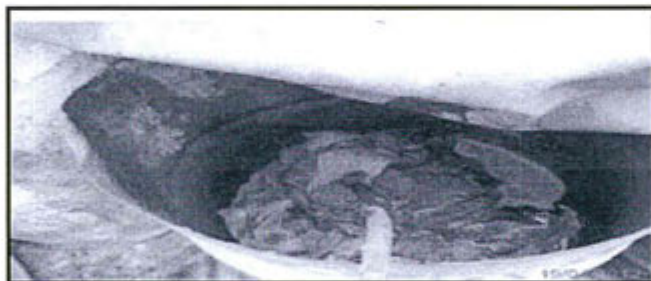
Fotografía N° 47 del Informe de Supervisión N° 158-2012-OEFA/DS

Fotografía N° 47: Vistas de restos de residuos sólidos peligrosos almacenados en un cilindro sin tapa, se encuentra ubicado en el mismo punto en donde se observó el almacenamiento de cilindros conteniendo residuos peligrosos cubiertos con plásticos.

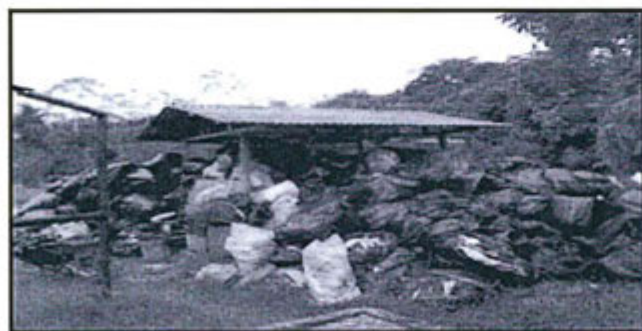
Fotografía N° 54 del Informe de Supervisión N° 158-2012-OEFA/DS

Fotografía N° 54: Residuos sólidos peligrosos (baterías usadas, fluorescentes, entre otros) almacenados a granel sin su correspondiente contenedor o recipiente, en terreno abierto, en cantidades que rebasan la capacidad del sistema de almacenamiento.

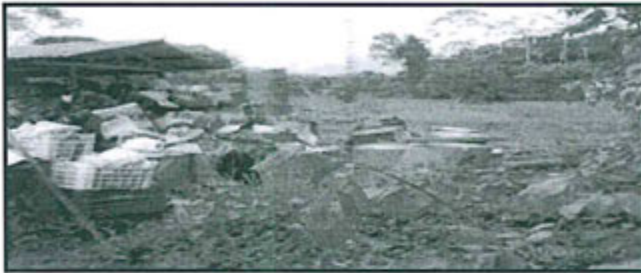
Fotografía N° 57 del Informe de Supervisión N° 158-2012-OEFA/DS

Fotografía N° 57: Vista desde otro ángulo. Residuos almacenados a granel sin su correspondiente contenedor o recipiente, recipientes sin tapas de seguridad, en terreno abierto, en cantidades que rebasan la capacidad del sistema de almacenamiento.

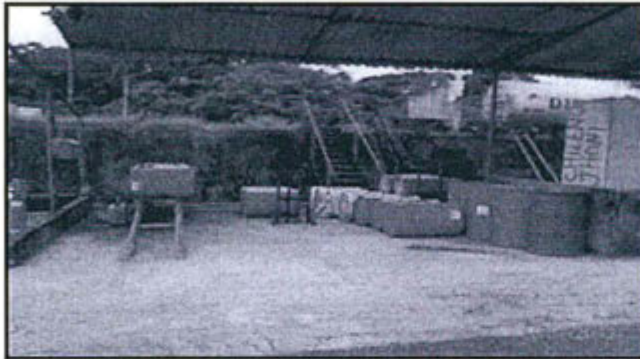
Fotografía N° 36 del Informe de Supervisión N° 158-2012-OEFA/DS

"En la Central Térmica (CT) del Yacimiento Pavayacu, el área de almacenamiento y manipulación de lubricantes (Coordenadas UTM, Sistema WGS84: 459715E, 9623449N) no se encuentra adecuadamente impermeabilizada (la losa de concreto se encontraba deteriorada) y tampoco cuenta con sistema de doble contención."

Fotografía N° 36: Vista del centro de almacenamiento de lubricantes y químicos de la Central Térmica Pavayacu.

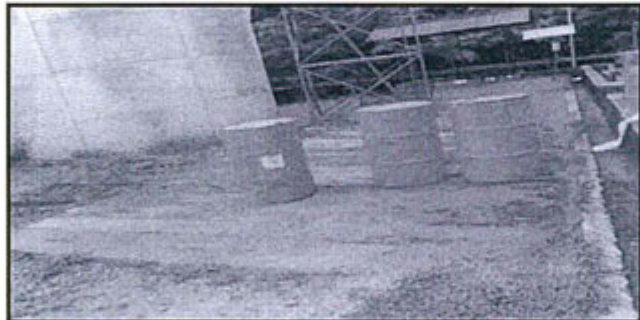
Fotografía N° 38 del Informe de Supervisión N° 158-2012-OEFA/DS

Fotografía N° 38: Vista del centro de almacenamiento de lubricantes y químicos de la Central Térmica Pavayacu sin impermeabilización ni doble contención.

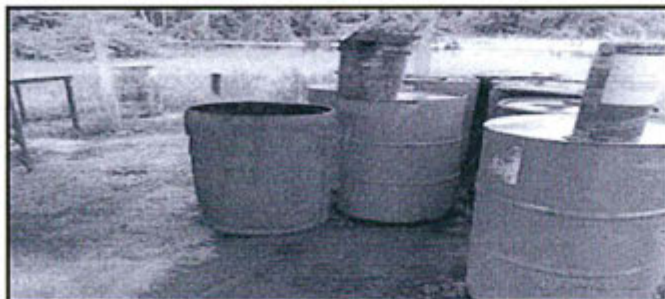
Fotografía N° 49 del Informe de Supervisión N° 158-2012-OEFA/DS

Fotografía N° 49: Vista del centro de almacenamiento de lubricantes y químicos de Chambirá. Se observa que dicha área no cuenta con sistemas de doble contención.

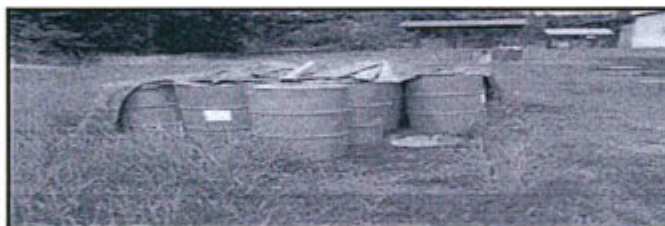
Fotografía N° 50 del Informe de Supervisión N° 158-2012-OEFA/DS

Fotografía N° 50: Vista de un punto de almacenamiento de lubricantes ubicado en un área inadecuada (Yacimiento Chambirá). Se observa que el área no se encuentra impermeabilizada y tampoco cuenta con sistema de doble contención.

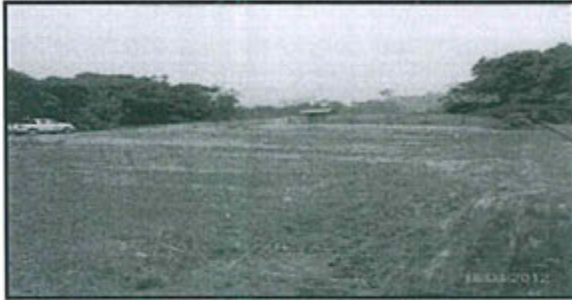
Fotografía N° 41 del Informe de Supervisión N° 158-2012-OEFA/DS

Fotografía N° 41: Vista panorámica del relleno sanitario del Yacimiento Pavayacu. El área no se encuentra señalizada y las celdas no cuentan con canales de evacuación de aguas de lluvia.

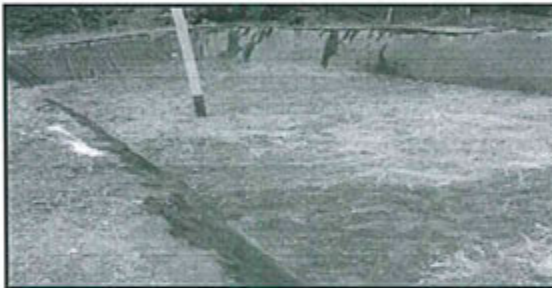
Fotografía N° 42 del Informe de Supervisión N° 158-2012-OEFA/DS

Fotografía N° 42: Se observa que la celda no cuenta con canales de evacuación de aguas de lluvia, no se ha constatado planta de tratamiento de lixiviados, drenes ni sistemas de control de gases adecuado, pozos de monitoreo de aguas subterráneas, y sistema de monitoreo y control de gases.

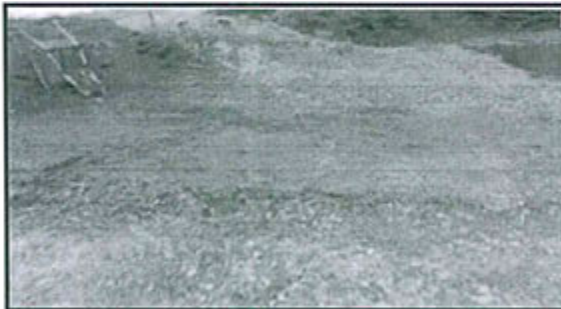
Fotografía N° 43 del Informe de Supervisión N° 158-2012-OEFA/DS

Fotografía N° 43: Se observa que la celda no cuenta con canales de evacuación de aguas de lluvia.

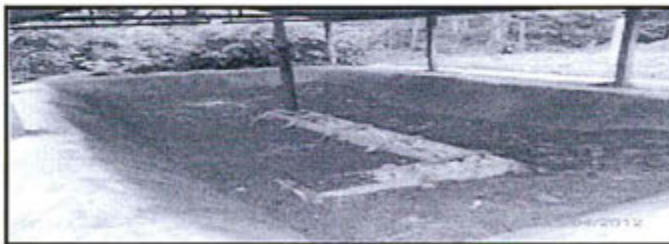
Fotografía N° 53 del Informe de Supervisión N° 158-2012-OEFA/DS

Fotografía N° 53: el relleno sanitario no cuenta con planta de tratamiento de lixiviados, drenes ni sistemas de control de gases, pozos de monitoreo de aguas subterráneas. Los drenes y chimeneas de evacuación de gases no son adecuados.

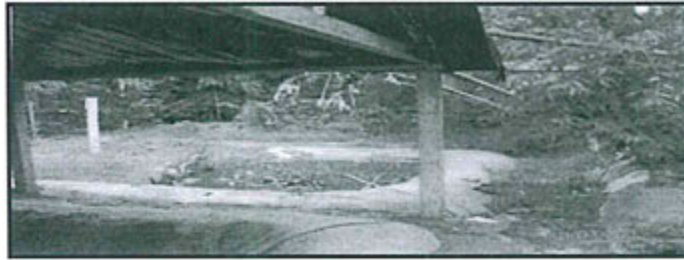
**Fotografía N° 56 del Informe de Supervisión N° 158-2012-OEFA/DS**

Fotografía N° 56: el relleno sanitario no cuenta con planta de tratamiento de lixiviados, pozos de monitoreo de aguas subterráneas, sistemas de monitoreo control de gases y lixiviados. Las chimeneas de evacuación de gases no son adecuados.

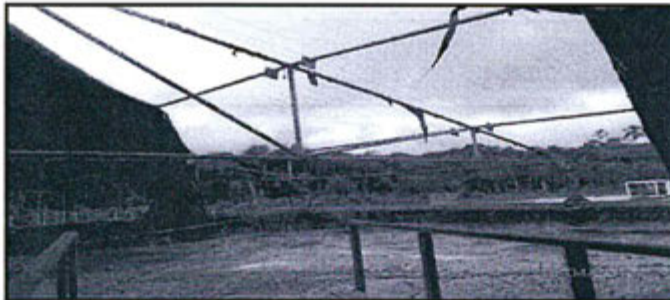
Fotografía N° 45 del Informe de Supervisión N° 518-2012-OEFA/DS

Fotografía N° 45: Vista del área donde se dispone los recortes de perforación, en la cual se observa que no se encuentra completamente techada.

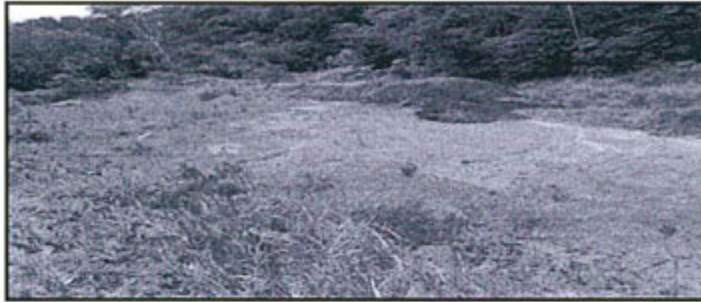
Fotografía N° 19 del Informe de Supervisión N° 518-2012-OEFA/DS

Fotografía N° 19: Vista de la ladera de la Plataforma 1107. Obsérvese deslizamientos y suelos erosionados.

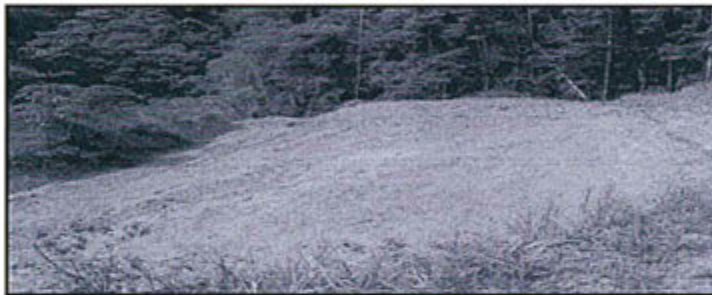
Fotografía N° 20 del Informe de Supervisión N° 518-2012-OEFA/DS

Fotografía N° 20: Vista de la ladera de la Plataforma 1107. Obsérvese deslizamientos, suelos erosionados y áreas deforestadas.

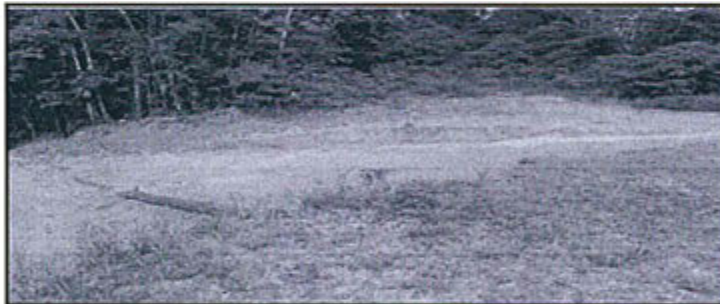
Fotografía N° 21 del Informe de Supervisión N° 518-2012-OEFA/DS

Fotografía N° 21: Vista de la ladera de la Plataforma 1107. Obsérvese deslizamientos, suelos erosionados y áreas deforestadas.

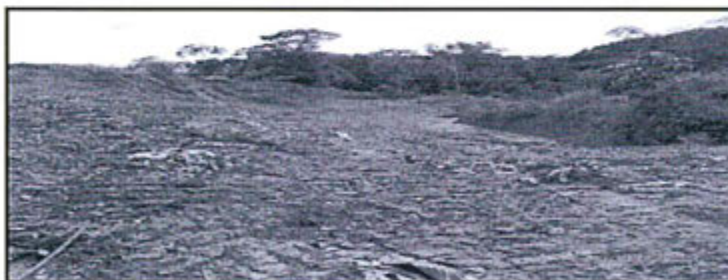
Fotografía N° 22 del Informe de Supervisión N° 518-2012-OEFA/DS

Fotografía N° 22: Vista de la ladera de la Plataforma 1107. Obsérvese deslizamientos, suelos erosionados y áreas deforestadas.

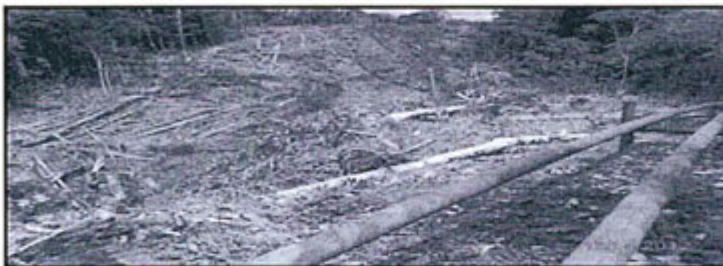
Fotografía N° 24 del Informe de Supervisión N° 518-2012-OEFA/DS

Fotografía N° 24: Vista del Derecho de Vía de Ductos. Obsérvese área deforestada de aproximadamente 80 metros de ancho.

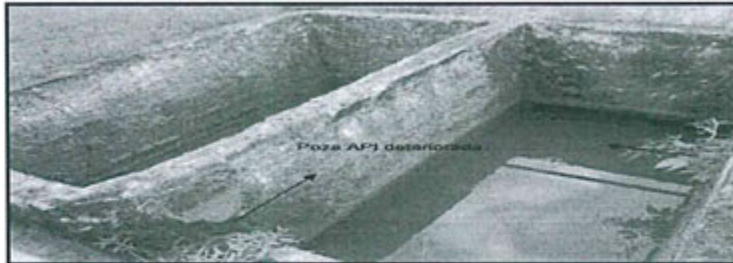
Fotografía N° 9 del Informe de Supervisión N° 518-2012-OEFA/DS

- 151. La conducta detectada se sustenta en la vista fotográfica N° 9 del Informe de Supervisión N° 518-2012-OEFA/DS⁶³, en la que se aprecia la poza API de la plataforma 1101 se encuentra deteriorada:

Fotografía N° 9: Vista de la poza API de la Plataforma 1101. Obsérvese la poza API deteriorada.

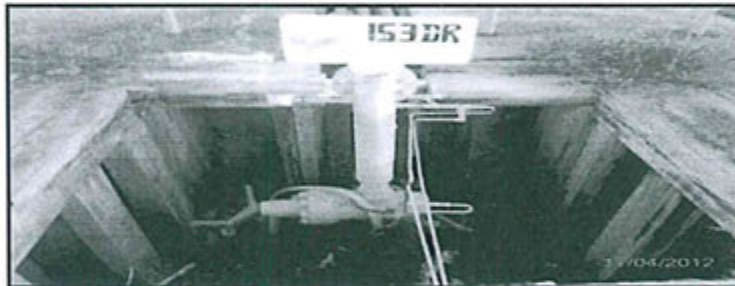
Fotografía N° 10 del Informe de Supervisión N° 518-2012-OEFA/DS

- 152. Asimismo, la observación referida a la plataforma 153 se sustenta las vistas fotográficas N°s 10 y 11 del Informe de Supervisión N° 518-2012-OEFA/DS⁶⁴, en las que se aprecia que las bridas y el cabezal de la mencionada plataforma presentan manchas con hidrocarburos, asimismo, se observa que la canaleta de la plataforma 153 se encuentra deteriorada, observándose la invasión de hierbas en dicha instalación:

Fotografía N° 10: Vista del Pozo 153 DR. Obsérvese bridas, cabezal, madera, manchas con hidrocarburos y suelos afectados con hidrocarburos.

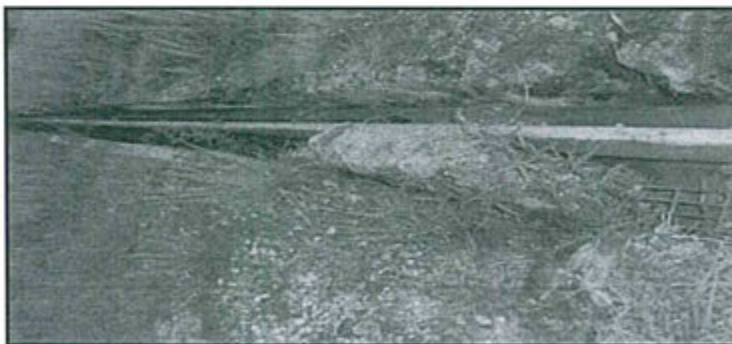
Fotografía N° 11 del Informe de Supervisión N° 518-2012-OEFA/DS

Fotografía N° 11: Vista de la canaleta deteriorada de la plataforma 153. Obsérvese que las hierbas han invadido a la plataforma deteriorada.

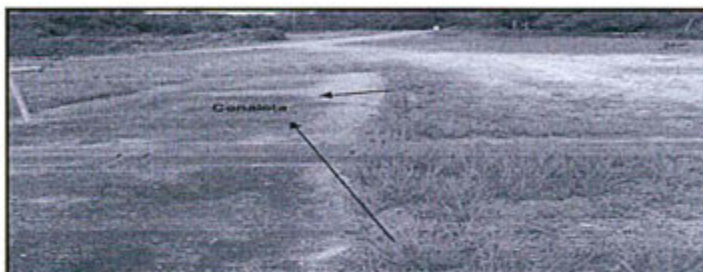
Fotografía N° 12 del Informe de Supervisión N° 518-2012-OEFA/DS

153. Con respecto a la plataforma 149, se observa en las vistas fotográficas N° 12 y 13 del Informe de Supervisión N° 518-2012-OEFA/DS⁶⁵, que la canaleta no se encuentra mantenida, siendo arrastrada las hierbas y suelos por la lluvia, y asimismo, que la poza API de la plataforma se encuentra deteriorada y su ducto de vertimiento no conecta a la poza:

Fotografía N° 12: Vista de la canaleta de la plataforma 149. Obsérvese a la canaleta de la plataforma no se encuentra mantenida, las hierbas y los suelos arrastrados por la lluvia lo han invadido.

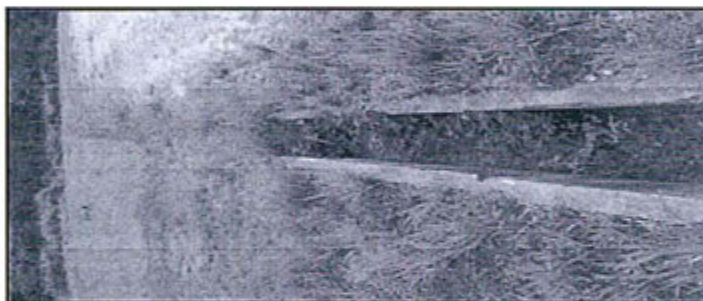
Fotografía N° 13 del Informe de Supervisión N° 518-2012-OEFA/DS

Fotografía N° 13: Vista de la canaleta de la plataforma 149. Obsérvese a la canaleta de la plataforma no se encuentra mantenida, las hierbas y suelos arrastrados por las lluvias lo han invadido.

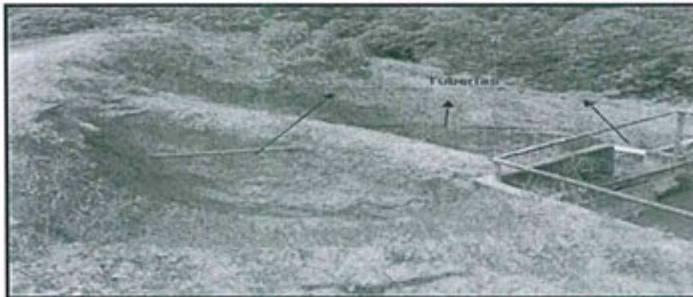
**Fotografía N° 28 del Informe de Supervisión N° 518-2012-OEFA/DS**

154. Respecto a la plataforma 135, se observa mediante las vistas fotográficas N°s 28 y 29 del Informe de Supervisión N° 518-2012-OEFA/DS⁶⁶, que la tubería de vertimiento no conecta con la poza API, verificándose erosión severa y deslizamiento. Asimismo, en la fotografía N° 30 Informe de Supervisión N° 518-2012-OEFA/DS⁶⁷ se observa que la cantina del pozo 34x se encuentra deteriorada, colapsada invadida de hierba y suelos arrastrados con la erosión de lluvias:

Fotografía N° 28: Vista de deslizamiento y erosión de suelos (talud) ubicado a la altura de la Poza API de la Plataforma 135. Obsérvese a las tuberías de vertimiento no conectan con la poza API.

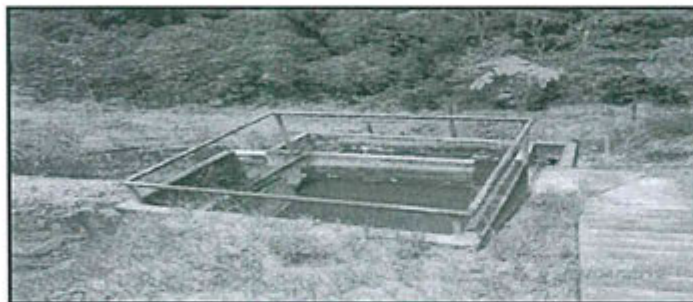
Fotografía N° 29 del Informe de Supervisión N° 518-2012-OEFA/DS

Fotografía N° 29: Vista de la Poza API de la Plataforma 135, ubicada en la zona donde se observó erosión severa y deslizamiento.

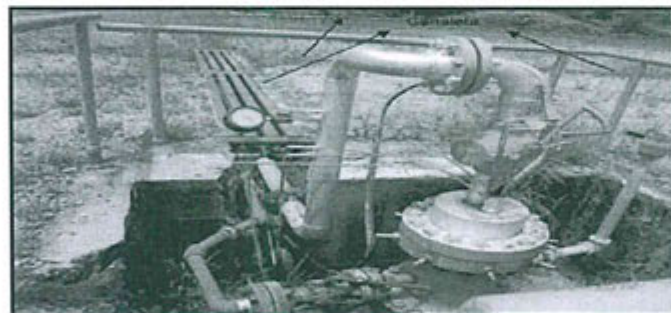
Fotografía N° 30 del Informe de Supervisión N° 518-2012-OEFA/DS

Fotografía N° 30: Vista de la cantina del pozo 34X de la plataforma 135. Observándose la cantina deteriorada. Así también, en dicho lugar se verificó la canaleta de la plataforma deteriorada, colapsada, invadida de hierbas y suelos arrastrados con la erosión de lluvias.
