**EXPEDIENTE N°** : 039-2015-OEFA/DFSAI/PAS  
**ADMINISTRADO** : MINERA LAS BAMBAS S.A.<sup>1</sup> (ANTES, LAS BAMBAS MINING COMPANY S.A.)  
**UNIDAD MINERA** : LAS BAMBAS  
**UBICACIÓN** : DISTRITOS DE CHALLHUAHUACHO, COYLLURQUI, HAQUIRA Y PROGRESO, PROVINCIAS DE COTABAMBAS Y GRAU, DEPARTAMENTO DE APURÍMAC  
DISTRITOS DE COLQUEMARCA, CHAMACA, VELILLE, PROVINCIAS DE CHUMBIVILCAS, COPORAQUE Y ESPINAR, DEPARTAMENTO DE CUSCO  
**SECTOR** : MINERÍA  
**MATERIAS** : PUNTOS DE CONTROL DE EFLUENTES MINEROS NO DECLARADOS  
CUMPLIMIENTO DE COMPROMISOS AMBIENTALES  
RESIDUOS SÓLIDOS  
RESPONSABILIDAD ADMINISTRATIVA  
REINCIDENCIA

**SUMILLA:** *Se declara la existencia de responsabilidad administrativa de Minera Las Bambas S.A. al haberse acreditado la comisión de las siguientes infracciones administrativas:*

Lima, 31 de mayo del 2016

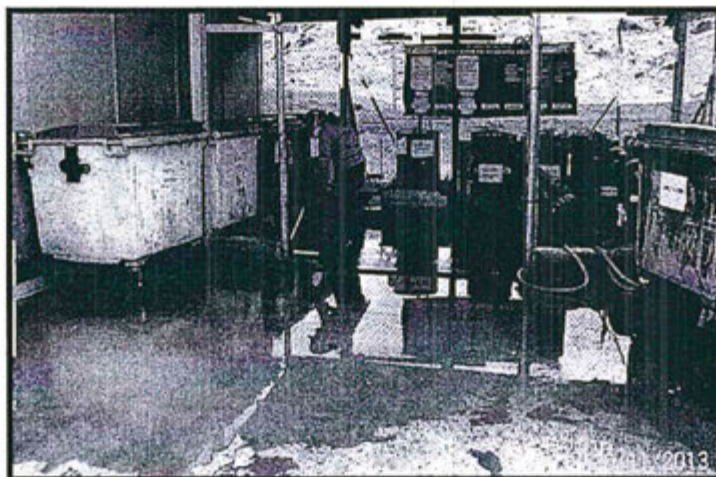
29. Lo constatado se acredita con las fotografías N° 16, 17, 18, 19 y 20 del Informe de Supervisión, donde se observa que las aguas de la limpieza del almacén de residuos sólidos del campamento Charcacocha se vierten a la quebrada adyacente, conforme se muestra a continuación<sup>19</sup>:

Fotografía N° 16: Hallazgo N° 1. Vista del almacén de residuos sólidos del campamento Charcacocha donde se genera las aguas que son descargadas a la quebrada adyacente (8443644N, 784983E).

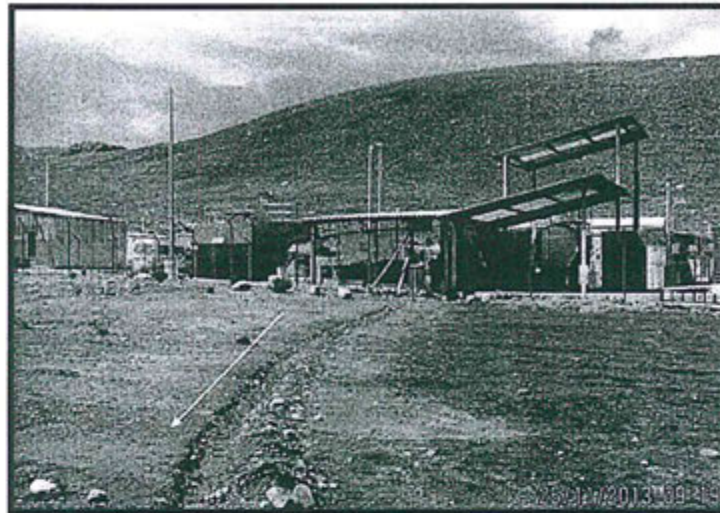
Fotografía N° 17: Hallazgo N° 1. Parte del Canal que conduce las aguas producto de la limpieza del almacén (efluente) de residuos sólidos del campamento Charcacocha hacia la quebrada adyacente al campamento.

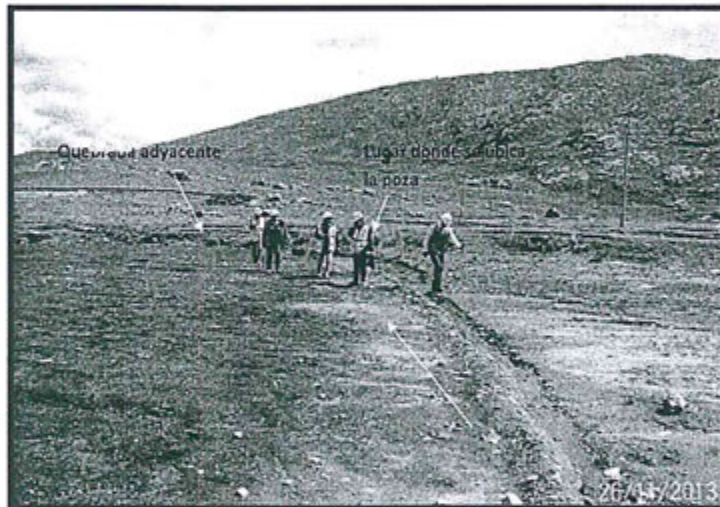
Fotografía N° 18: Hallazgo N° 1. Vista del canal que llega a la quebrada adyacente.

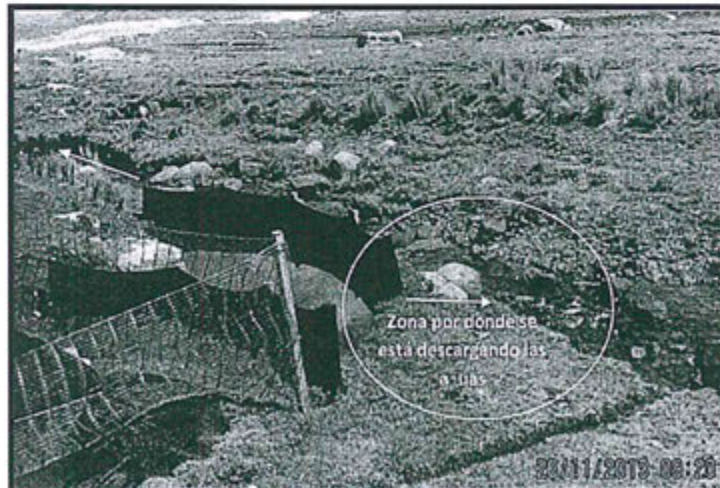
Fotografía N° 19: Hallazgo N° 1. Vista de la poza con sus pantallas, para que finalmente las aguas producto de la limpieza se descarguen a la quebrada.

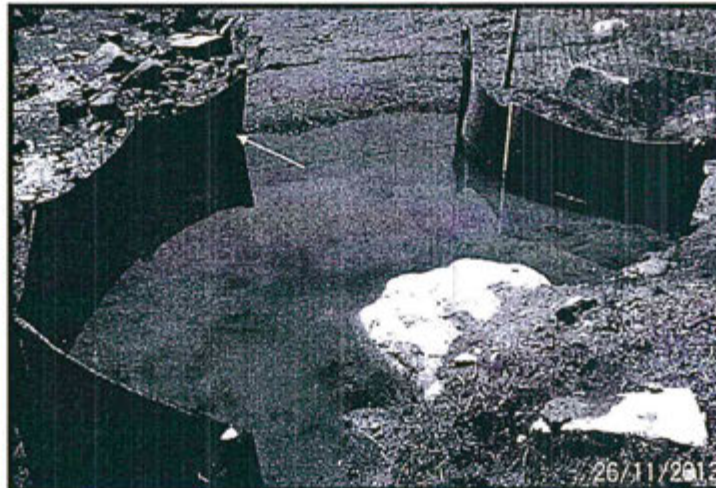
Fotografía N° 20: Hallazgo N° 1. Otra vista de la poza con sus pantallas, para que finalmente las aguas producto de la limpieza se descarguen a la quebrada.

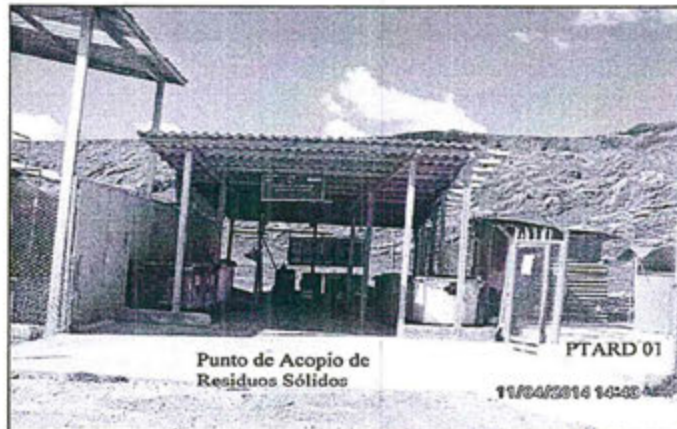
Fotografía N° 1. Vista del Punto de Acopio de Residuos Sólidos y de la PTARD 01, del campamento Charcacocha.

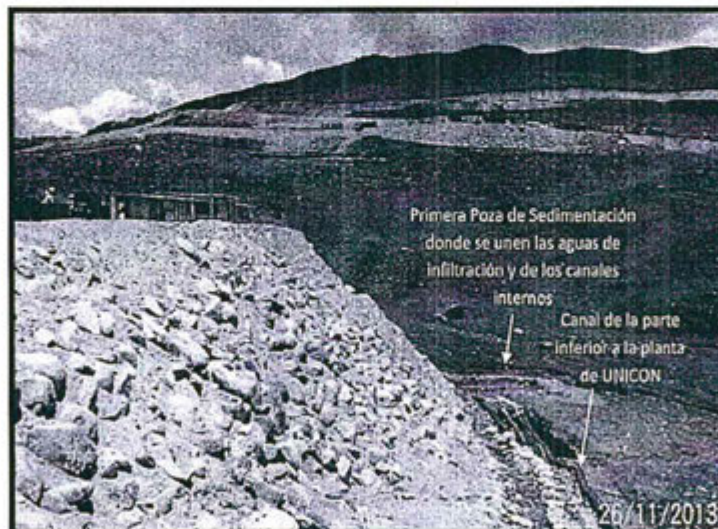
51. Lo constatado se acredita con las fotografías N° 21, 22, 23, 27, 29 y 30, donde se observa que los efluentes líquidos minero metalúrgicos provenientes de la poza de sedimentación que capta el agua de infiltración y el agua de contacto de los canales internos de la planta de concreto se vierten hacia el río Ferrobamba, conforme se muestra a continuación<sup>26</sup>:

Fotografía N° 21: Hallazgo N° 2. Vista del canal ubicado en la parte baja de la planta de concreto (UNICON) que captan las aguas de infiltración de la plataforma donde se ubica dicha planta, las aguas captadas en dichos canales se juntan con las aguas que conectan los canales internos.

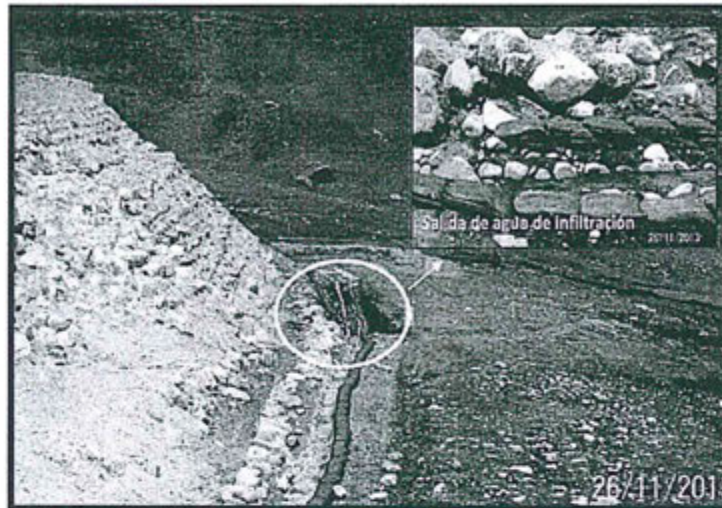
Fotografía N° 22: Hallazgo N° 2. Otra vista del canal ubicado en la parte baja de la planta de concreto (UNICON) que captan las aguas de infiltración de la plataforma donde se ubica dicha planta, las aguas captadas en dichos canales se juntan con las aguas que conectan los canales internos.

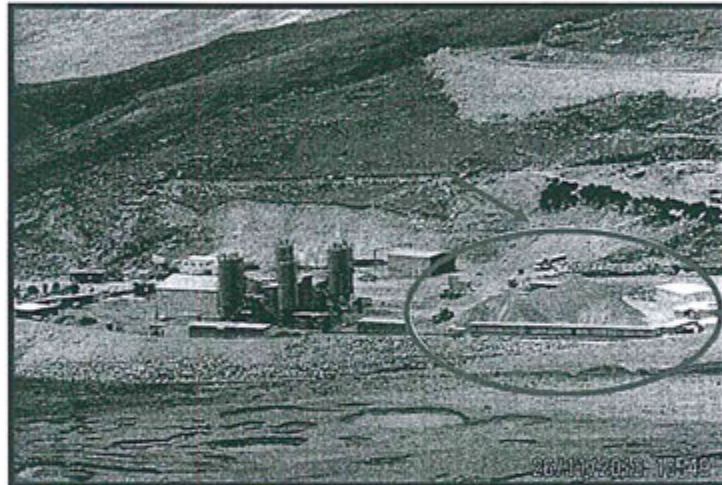
Fotografía N° 23: Hallazgo N° 2. Vista de la planta de concreto UNICON (8 442 800N, 789 860 E), donde se observa la acumulación de material para ser utilizado en la preparación de concreto.

73. Sin embargo, cabe señalar que de la fotografía N° 23 del Informe de Supervisión se observa que sobre la plataforma donde está instalado la planta de concreto de UNICON, también se almacena material que va hacer utilizado en la preparación de concreto, este material por la acción eólica o por las aguas de lluvia que caen sobre la plataforma pueden ser transportados hacia el canal interno y, para posteriormente juntarse con las aguas de infiltración y, luego ser conducidas a la poza de sedimentación. Como se observa, estas aguas tienen contacto con un componente por lo que son considerados como efluentes minero metalúrgicos.

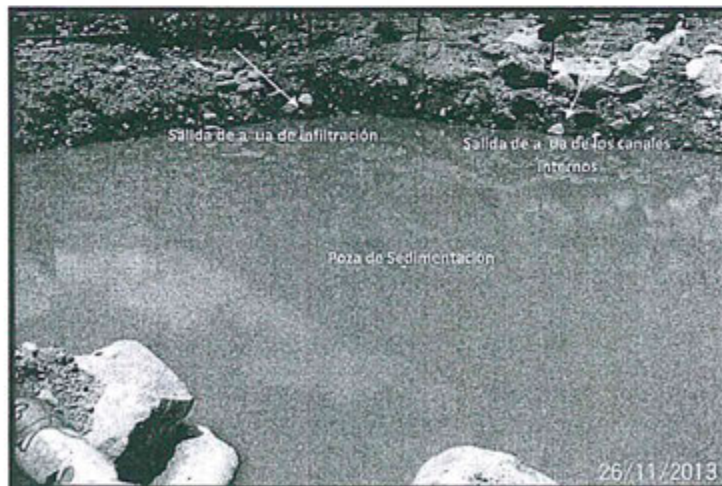
Fotografía N° 27: Hallazgo N° 2. Vista del ingreso de las aguas de infiltración y las aguas que se colectan con los canales internos de dicha planta a la primera poza de sedimentación, cabe señalar que a la fecha de la supervisión no se observó ingreso de aguas de infiltración y aguas de los canales internos.

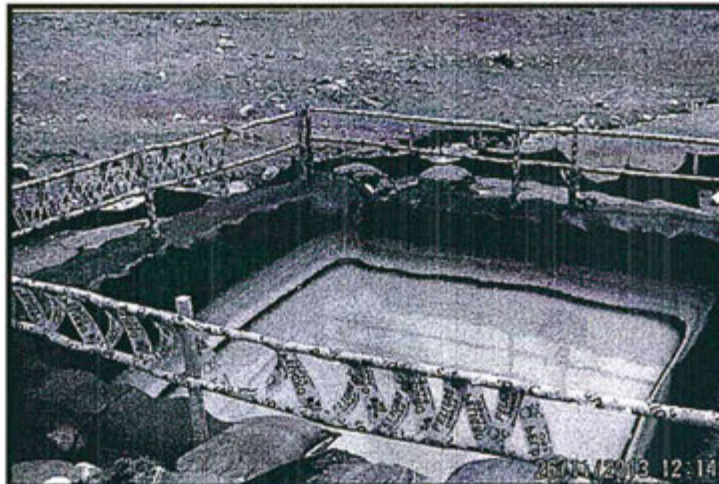
Fotografía N° 28: Hallazgo N° 2. Vista de la segunda poza para luego ser descargadas las aguas al río Ferrobamba.

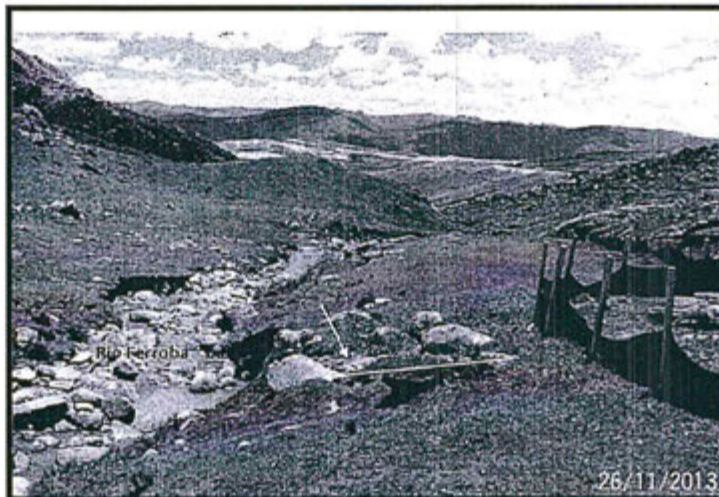
Fotografía N° 29: Hallazgo N° 2. Vista del río Ferrobamba y el lugar de ingreso de las aguas que han pasado por las pozas de sedimentación, cabe señalar que a la fecha de la supervisión no se observado descarga pero si se observó rastros de sedimentos que llegan hasta el río Ferrobamba.

55. Dicho hecho se corrobora con la presencia de aguas acumuladas en las pozas de sedimentación, así como con los rastros de sedimentos encontrados entre la poza de sedimentación y el río Ferrobamba.

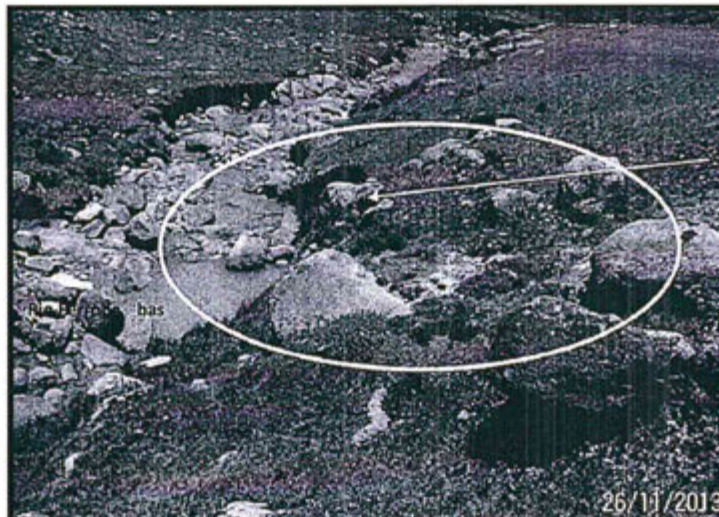
Fotografía N° 30: Hallazgo N° 2. Vista del río Ferrobamba y el lugar de ingreso de las aguas que han pasado por las pozas de sedimentación, cabe señalar que a la fecha de la supervisión no se observado descarga pero si se observó rastros de sedimentos que llegan hasta el río Ferrobamba.

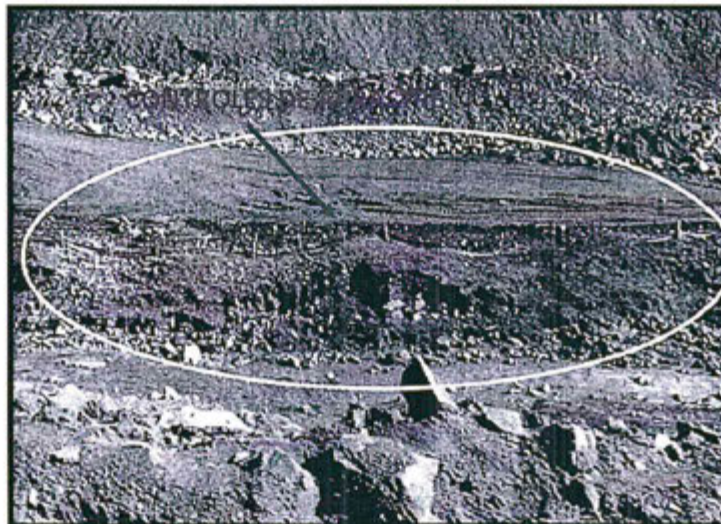
86. Lo constatado se acredita con las fotografías N° 31, 32, 33, 34 y 40 del Informe de Supervisión<sup>38</sup>, en las cuales se puede apreciar que el titular minero no realizó el mantenimiento de las estructuras de control de erosión y sedimentos, en tanto que los controles de arrastre de material en la parte baja de la zona de ingreso a los trabajos que se realizaban en la chancadora se encontraban caídos, conforme se muestra a continuación:

Fotografía N° 31. Hallazgo N° 3. Vista de los controles de arrastre de material se encuentran caídos.

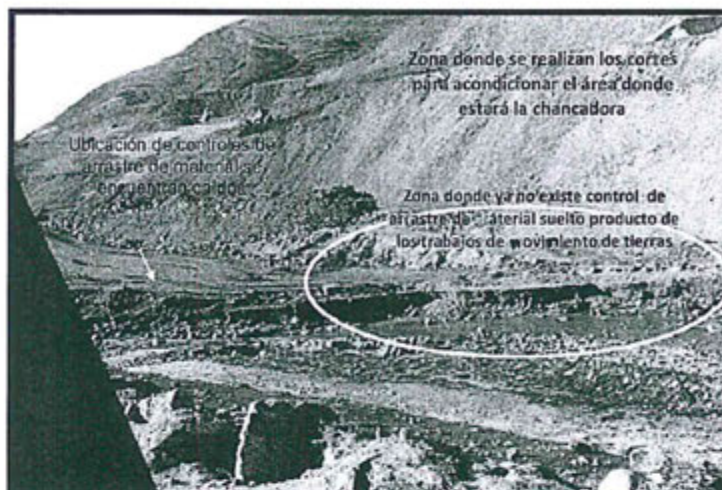
Fotografía N° 32. Hallazgo N° 3. Otra vista de los controles de arrastre de material que se encuentran caídos y más adelante ya no existen.

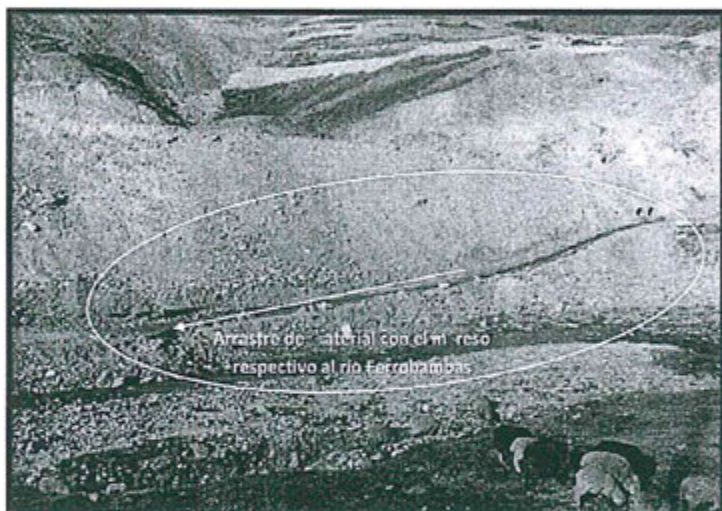
Fotografía N° 33. Hallazgo N° 3. Vista de la parte baja de la zona ingreso a los trabajos que se están realizando para la chancadora, donde se observa que no existen los controles para evitar el arrastre de material al río Ferrobamba, cabe señalar que se observan rastros del arrastre del material.

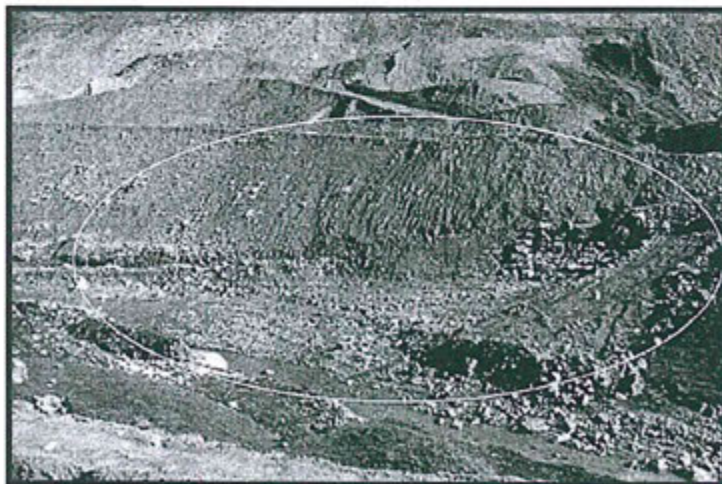
Fotografía N° 34. Hallazgo N° 3. Otra vista de la parte baja de la zona ingreso a los trabajos que se están realizando para la chancadora, donde se observa que no existen los controles para evitar el arrastre de material al río Ferrobamba, cabe señalar que se observan rastros del arrastre del material.

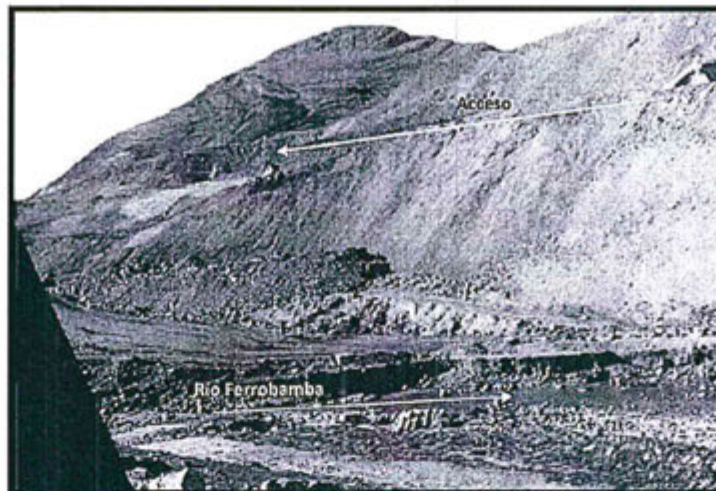
Fotografía N° 40. Vista del acceso hacia la zona donde se está realizando trabajos de acondicionamiento del terreno para la construcción de la Chancadora y también sirve de acceso para la zona del tajo Ferrobamba. En la foto se observa también en la parte baja del acceso el río Ferrobamba, zona donde se identificó el Hallazgo N° 3.

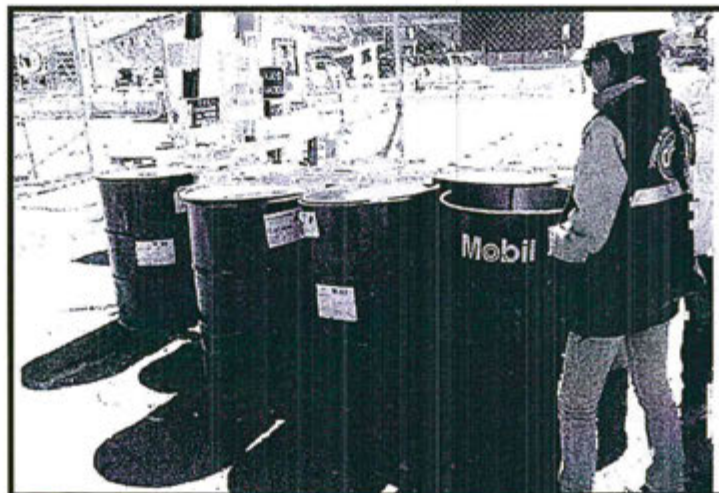
112. Lo constatado se sustenta con las fotografías N° 37, 38 y 39 del Informe de la Supervisión<sup>51</sup>, en las cuales se aprecia el almacenamiento inadecuado de residuos sólidos peligrosos (cilindros que contenían aceites), en tanto estaban almacenados a la intemperie, conforme se evidencia a continuación:

Fotografía N° 37\*: Hallazgo N° 5. Vista de los cilindros ubicados a la intemperie sobre suelo, cilindros que han contenido aceites, cabe señalar que no se han identificado derrames en la zona donde se han ubicado dichos cilindros.

113. En ese sentido, al haberse encontrado los cilindros con contenido de aceite expuestos a la intemperie, podrían generar efectos adversos al ambiente, toda vez que ante un posible derrame se ocasionaría su migración de esta hacia las áreas adyacentes.

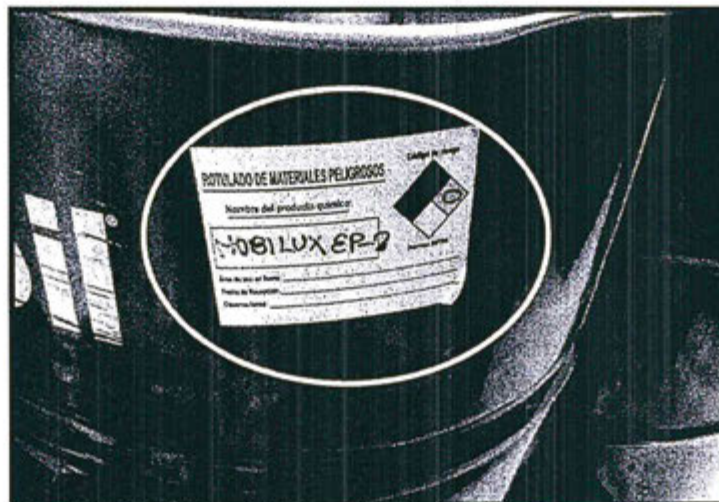
Fotografía N° 38\*: Hallazgo N° 5. Vista de la rotulación del cilindro encontrado.

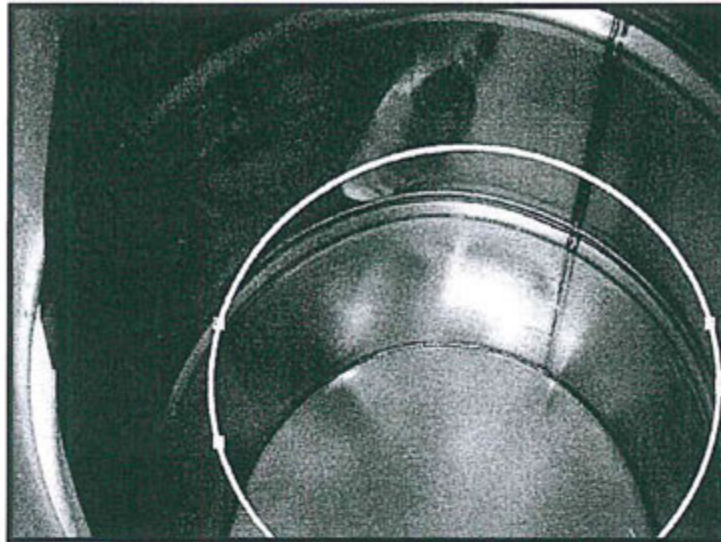
Fotografía N° 39°: Hallazgo N° 5. Vista de la parte interna de los cilindros encontrados donde se observa trazas de aceites.
