**EXPEDIENTE N°** : 099-2014-OEFA/DFSAI/PAS  
**ADMINISTRADO** : COMPAÑÍA DE MINAS BUENAVENTURA S.A.A.<sup>1</sup>  
**UNIDAD MINERA** : ACUMULACION ANCOYO  
**UBICACIÓN** : DISTRITO DE CHACHAS, PROVINCIA DE CASTILLA,  
DEPARTAMENTO DE AREQUIPA  
**SECTOR** : MINERÍA  
**MATERIA** : COMPROMISOS AMBIENTALES  
PUNTO DE CONTROL DE EFLUENTE LÍQUIDO  
MINERO - METALÚRGICO

**SUMILLA:** *Se declara la responsabilidad administrativa de Compañía de Minas Buenaventura S.A.A. al haberse acreditado la comisión de las siguientes infracciones administrativas:*

Lima, 30 de junio del 2016

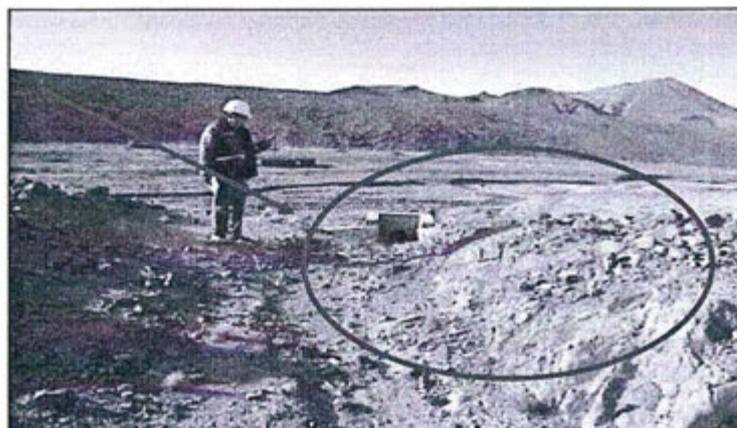
*Se observó derrumbes en el borde derecho del canal de coronación de la Relavera N° 4, coordenadas N: 8301854, E: 0811653."*

Foto N° 30. Canal de coronación derecho de la relavera N° 4 – parte final, coordenadas UTM WGS 84, N: 8301854, E: 811653.

25. De lo señalado anteriormente, se desprende que Buenaventura no habría realizado el mantenimiento y limpieza del canal de coronación de la relavera N° 4, toda vez que se observó deslizamiento de material del talud adyacente sobre dicho canal.

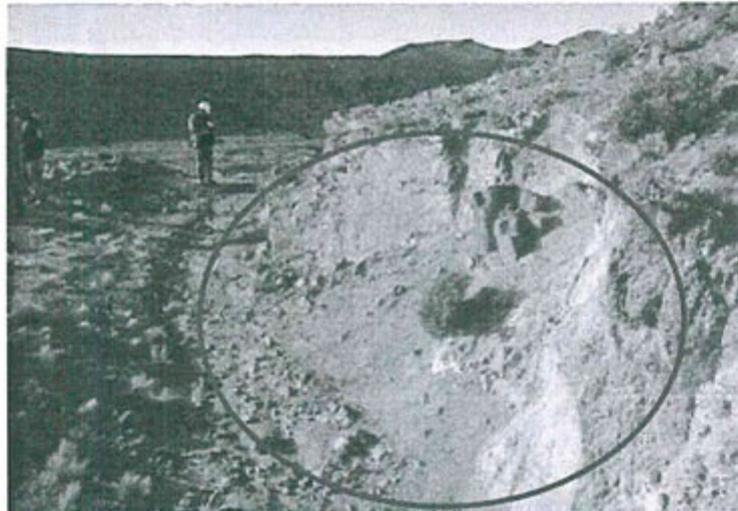
Foto N° 31. Zona de derrumbe cerca al final del canal de coronación derecho. Observación N° 4.

28. Adicionalmente, el deslizamiento del talud adyacente sobre el canal de coronación pudo ser identificado de haberse realizado la verificación diaria de su estado, a fin de determinar si la limpieza preestablecida en el cronograma resultaba suficiente para la derivación de las aguas de escorrentía hacia la quebrada Tequetepampa.

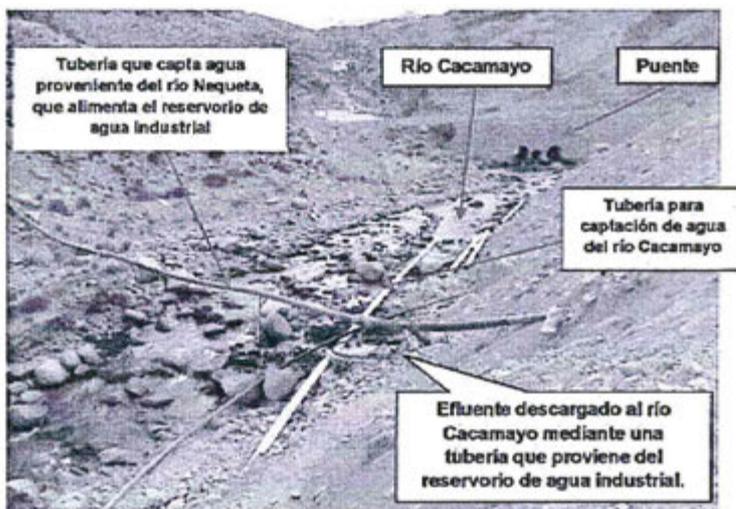
Fotografía N° 27 A. Vista del río Cacamayo (coordenadas UTM 18L N: 8301059, E: 808802) donde se aprecia la tubería proveniente del río Nequeta y el efluente descargado al río Cacamayo. Observación N° 6.

- 50. Bajo este contexto, se desprende que la descarga proveniente del reservorio de agua industrial que descarga en el río Cacamayo no habría contado con un punto de control en su instrumento de gestión ambiental, debido a que sólo se previó puntos de control para los efluentes provenientes de las Bocaminas 5050, 5070, 5130, las pozas de sedimentación de la relavera N° 4 y las lagunas de oxidación N° 1 y 2A.
- 51. Con la finalidad de comprender la ubicación del componente, la descarga y el cuerpo receptor involucrado, a continuación se muestra el siguiente mapa<sup>23</sup>:

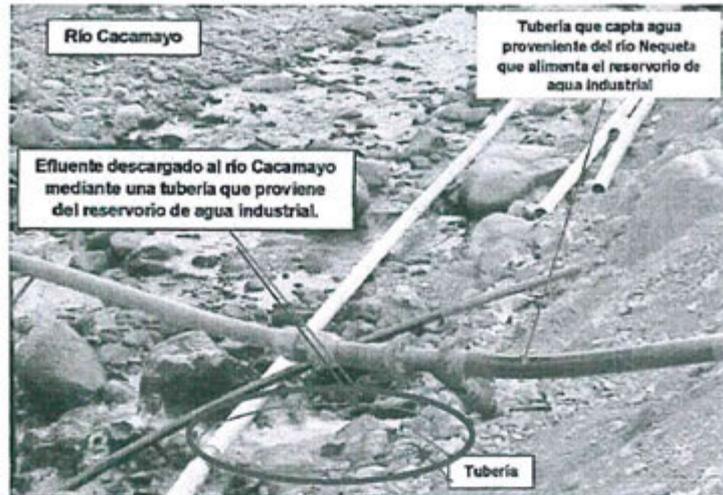
Fotografía N° 27 B. Otra vista del río Cacamayo (coordenadas UTM 18L N: 8301059, E: 808802) donde se aprecia la tubería proveniente del río Nequeta que alimenta el reservorio de agua industrial y el efluente descargado al río Cacamayo. Observación N° 6.

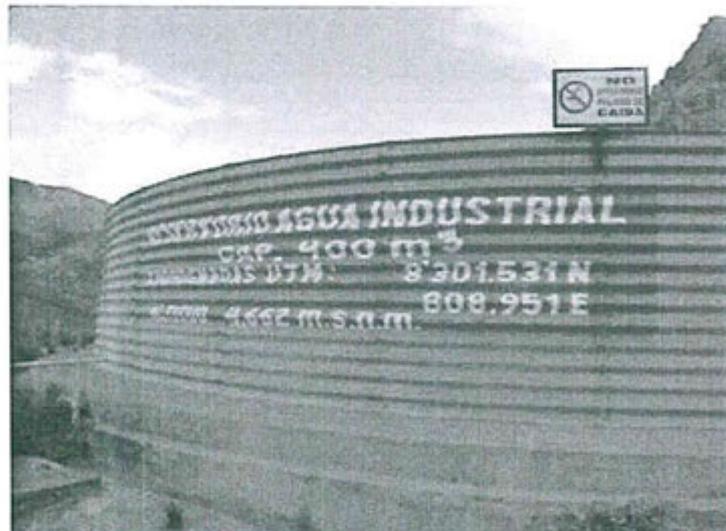
Fotografía N° 36. Vista frontal del reservorio de agua industrial, que alimenta a la Planta Concentradora.

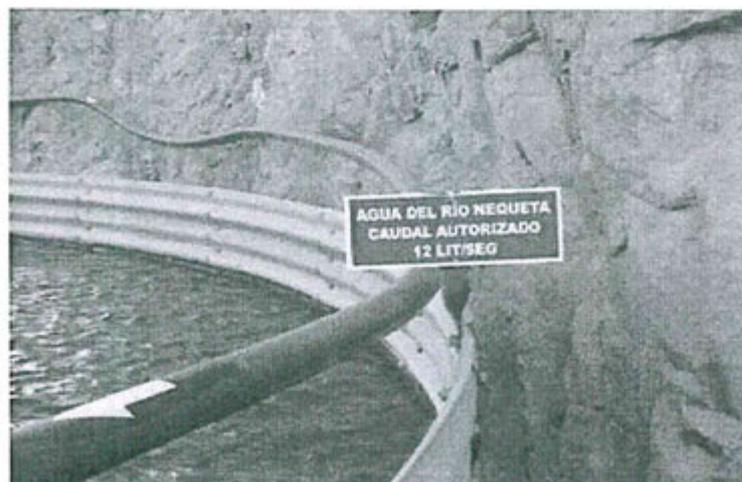
Fotografía N° 37. Vista del letrero de identificación de la tubería que transporta agua proveniente del río Nequeta, que alimenta el reservorio de agua industrial.
