EXPEDIENTE N° : 1258-2013-OEFA/DFSAI/PAS
ADMINISTRADO : GOLD FIELDS LA CIMA S.A.¹
UNIDAD MINERA : CERRO CORONA
UBICACIÓN : DISTRITO Y PROVINCIA DE HUALGAYOC,
DEPARTAMENTO DE CAJAMARCA
SECTOR : MINERÍA
MATERIA : CUMPLIMIENTO DE RECOMENDACIONES
CUMPLIMIENTO DE COMPROMISOS AMBIENTALES
MEDIDAS DE PREVISIÓN Y CONTROL
GESTIÓN Y MANEJO DE RESIDUOS SÓLIDOS
RESPONSABILIDAD ADMINISTRATIVA
ARCHIVO
MEDIDAS CORRECTIVAS
REINCIDENCIA

Resolución Directoral N° 949-2016-OEFA-DFSAI

Expediente N° 1258-2013-OEFA/DFSAI/PAS

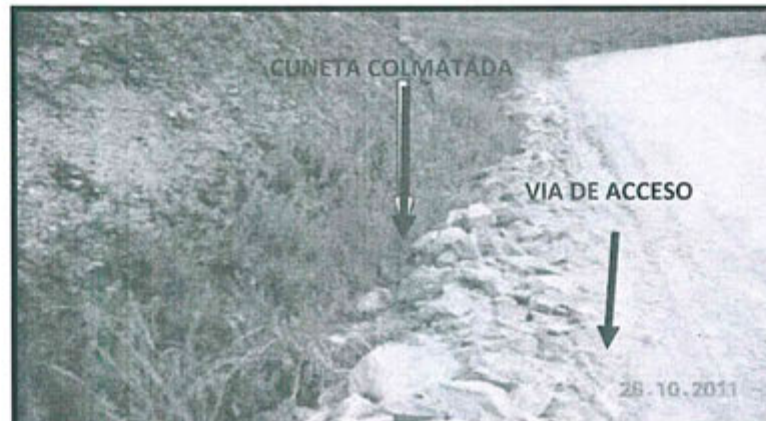
Fotografía N° 19: Cuneta de la vía de acceso hacia el lado NE del dique del Depósito de Relaves Las Águilas – Las Gordas, colmatado y sin mantenimiento correspondiente, Recomendación N° 8, UM Cerro Corona, 2011.

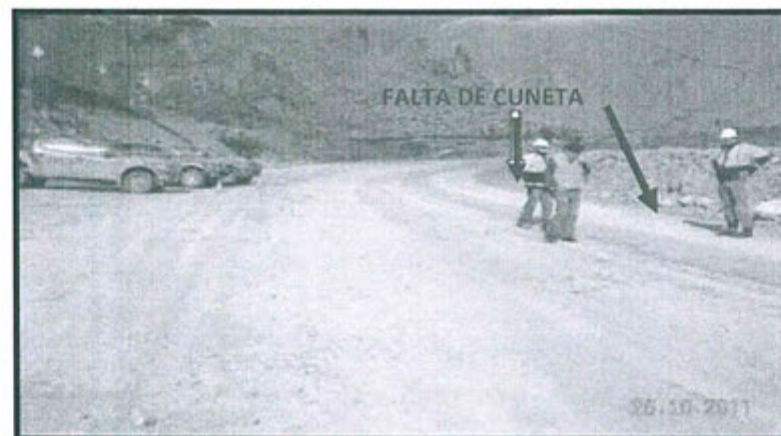
Fotografía N° 20: Vía de acceso Haul Road 3, ubicado al norte del Depósito de Desmontes, no cuenta con cunetas para escorrentías, Recomendación N° 8, UM Cerro Corona, 2011.

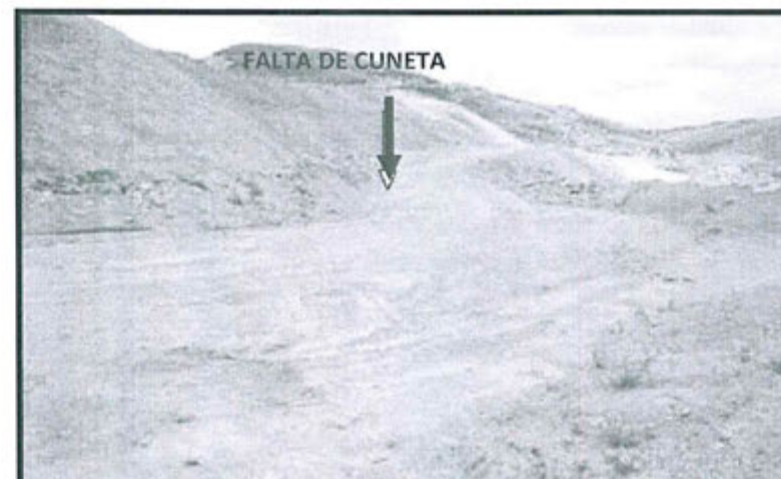
Fotografía N° 21: Vías de acceso en el Stock de Óxidos N° 1, se observa que las vías no cuentan con cunetas de drenaje para escorrentías, Recomendación N° 8, UM Cerro Corona, 2011.

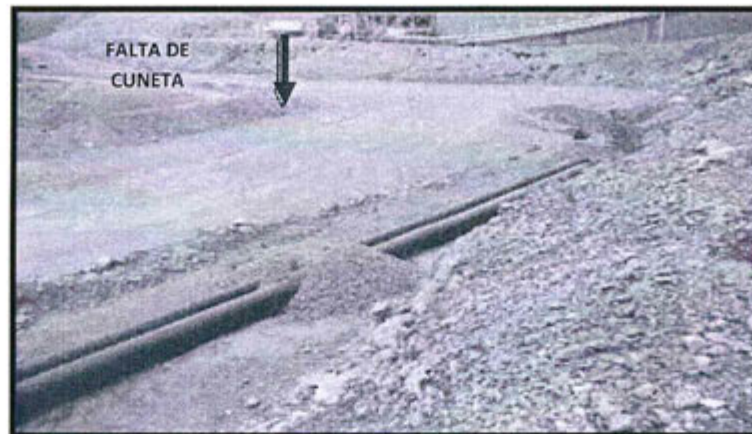
Fotografía N° 22: Vía de acceso Haul Road 2, no se observa las cunetas de drenaje correspondientes para escorrentías, Recomendación N° 8, UM Cerro Corona, 2011.

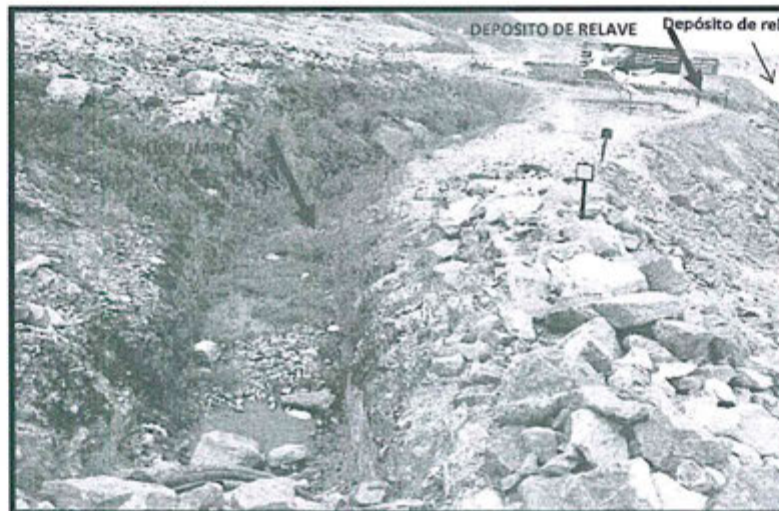
- a. La descripción de la fotografía N° 57 –correspondiente al canal de escorrentía contigua al acceso hacia el dique del depósito de relaves– indica que se cumplió con la Recomendación N° 8, al observarse un canal limpio, libre de obstáculos que imposibiliten su normal funcionamiento.
- b. La descripción de la fotografía N° 58 –correspondiente al sector de la vía de acceso del Haul Road– indica que la vía de acceso no contaba con cunetas y/o se encontraban sin mantenimiento para conducir las escorrentías dentro del área industrial. No obstante, la misma corresponde a una vía de acceso interna del área del tajo, cuyo sistema de manejo de agua de escorrentía superficial –que prevé la colección de dichas aguas para su posterior bombeo hacia la presa de relaves– es independiente al utilizado en las demás vías de acceso de la Unidad Minera “Cerro Corona”.

Foto N° 57: Cumplimiento de recomendación N° 8-2011.- Canal para escorrentía con cauce limpio contigua al acceso hacia el dique del depósito de relaves.

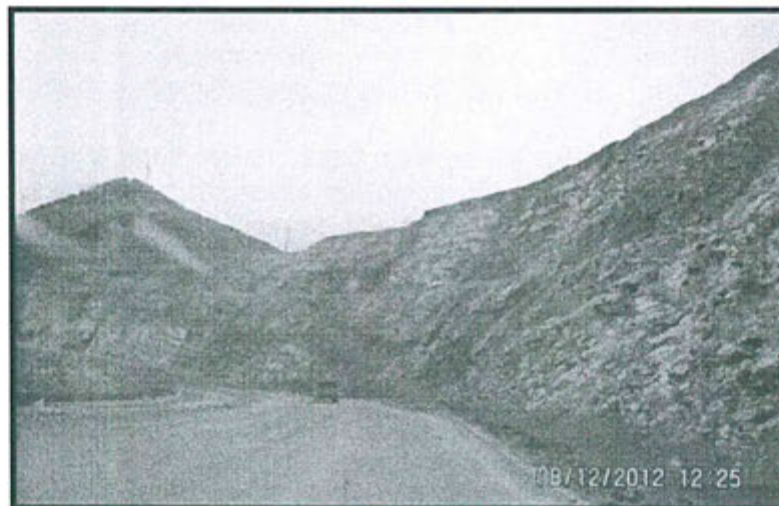
Foto N° 58: Cumplimiento parcial de recomendación N° 8-2011.- Sector de la vía de acceso del Haul Road sin cunetas y/o sin mantenimiento para conducir las escorrentías dentro del área industrial.

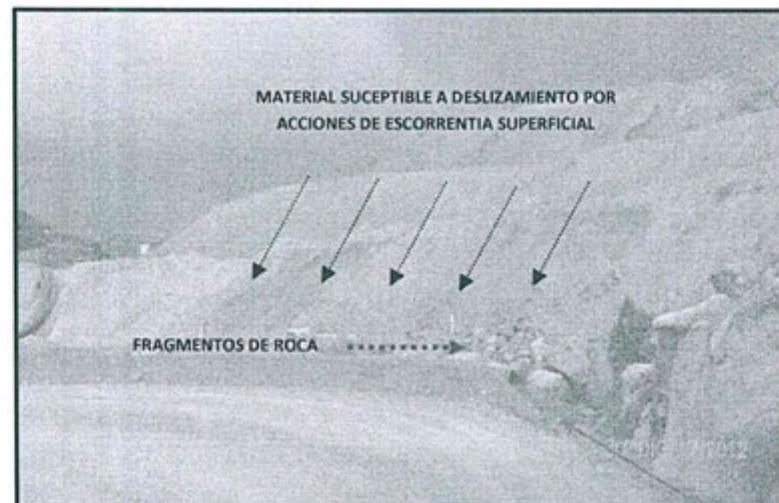
Foto N° 59: Cumplimiento parcial de recomendación N° 8-2011.- Vista del tramo de la vía de acceso al stock de óxidos con cunetas sin mantenimiento adecuado para conducir aguas de escorrentía.

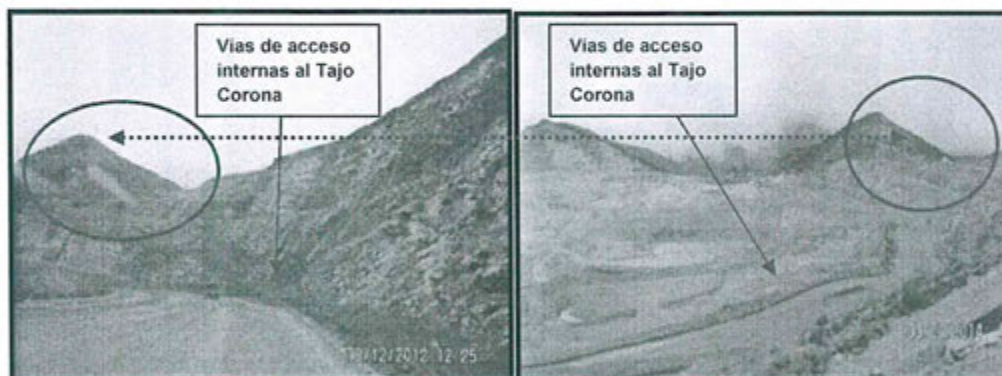
FOTOGRAFIA N° 58 DEL INFORME DE
SUPERVISIÓN

29. Al respecto, cabe indicar que de la revisión de la vista fotográfica adjunta en el Anexo N° 1-A del escrito de descargos, se observa que la imagen capturada del mismo (parte central derecha) tiene una topografía similar a la imagen capturada en la fotografía N° 58 del Informe de Supervisión (parte central-izquierda), conforme se muestra a continuación:

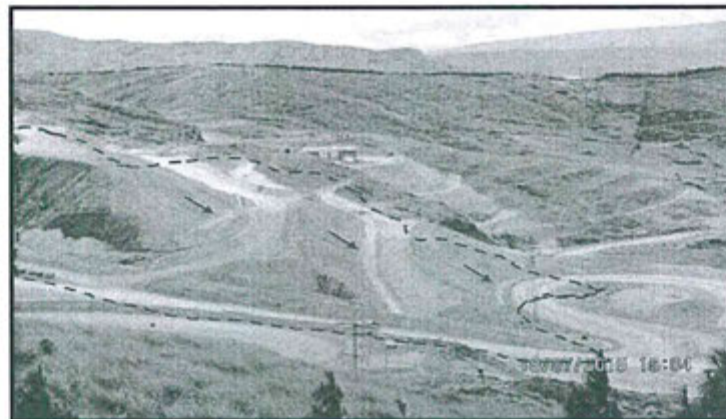
Fotografía N° 4: Cumplimiento de la observación del hecho imputado N° 1 de la supervisión regular 2012. Vista fotográfica del depósito de óxidos N° 1, en la cual se observan las vías de accesos. Coordenadas UTM – Datum WGS 84 N: 9 252 152, E: 762 371 (Zona 17). Las flechas rojas indican las cunetas de las vías de acceso.

44. De las vistas fotográficas se observa la construcción de las cunetas de drenaje en las vías internas de la Unidad Minera Cerro Corona y, el mantenimiento de las mismas (Depósito de Óxidos N° 1).
45. Por consiguiente, de lo antes expuesto, esta Dirección considera que Gold Fields ha realizado acciones posteriores destinadas a subsanar la conducta infractora, por lo que los efectos de éstas ya cesaron. En consecuencia, no corresponde ordenar la realización de una medida correctiva en el presente extremo, de conformidad con lo señalado en el segundo párrafo del Numeral 2.2 del Artículo 2° de las Normas Reglamentarias de la Ley N° 30230.

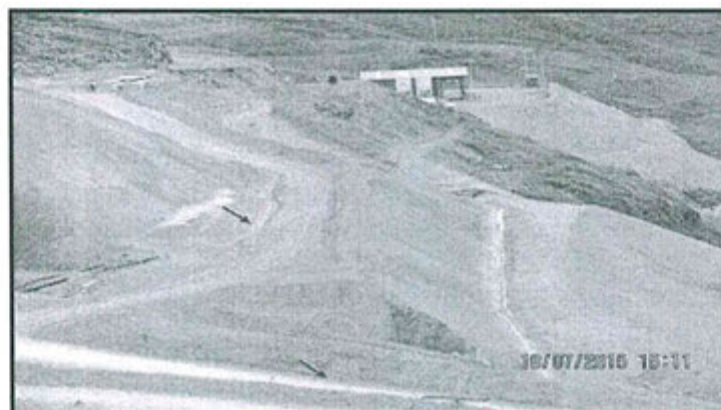
Fotografía N° 5: Cumplimiento de la observación del hecho imputado N° 1 de la supervisión regular 2012. Vista fotográfica de las vías de acceso del depósito de óxidos N° 1, con coodenadas UTM – Datum WGS84 N: 9 252 152, E: 762 371 (Zona 17).

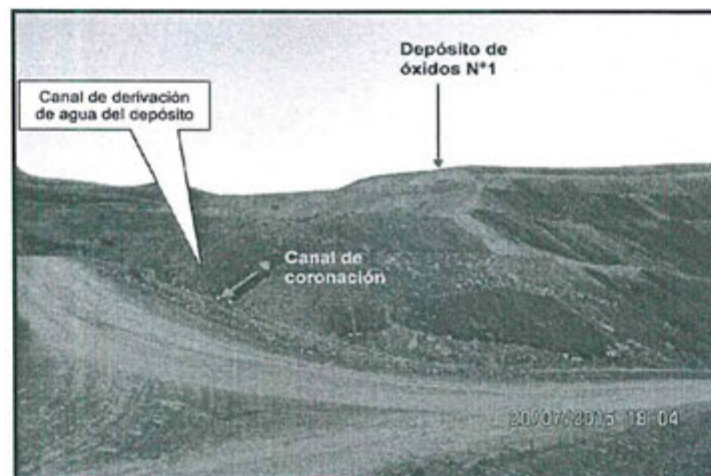
Fotografía N° 6: Cumplimiento de la observación del hecho imputado N° 1 de la supervisión regular 2012. Vista fotográfica del canal de coronación del depósito de óxidos N° 1.

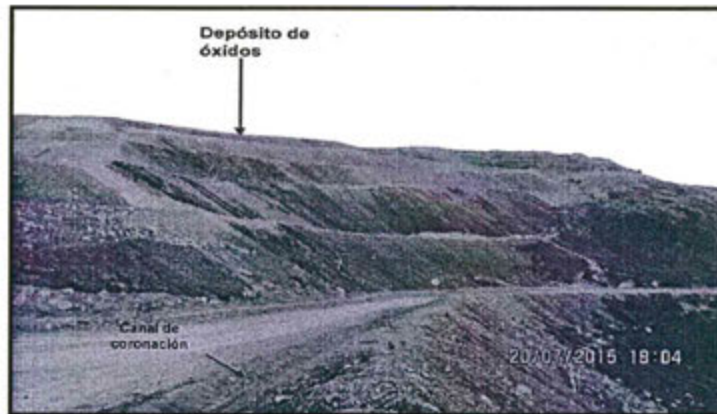
Fotografía N° 7: Cumplimiento de la observación del hecho imputado N° 1 de la supervisión regular 2012. Vista fotográfica del canal de coronación de la parte baja del depósito de óxidos N° 1.

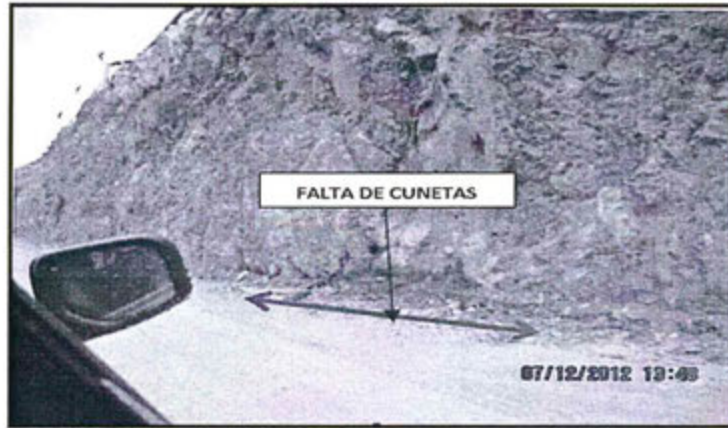
Foto N° 67: Observación N° 01-2012. En la vía de acceso a la planta concentradora, se observó que el titular minero no ha implementado cunetas para la evacuación de las aguas de escorrentía.

Se ordena a Gold Fields La Cima S.A. como medida correctiva que, implemente una cuneta para la conducción de las aguas de escorrentías ubicadas entre el área de molienda y la tolva de almacenamiento de bolas y canalizarlas hacia la poza de retención de la planta concentradora, ubicada aguas debajo de ésta, dentro del plazo de treinta (30) días hábiles contados a partir del día siguiente de notificada la presente resolución.

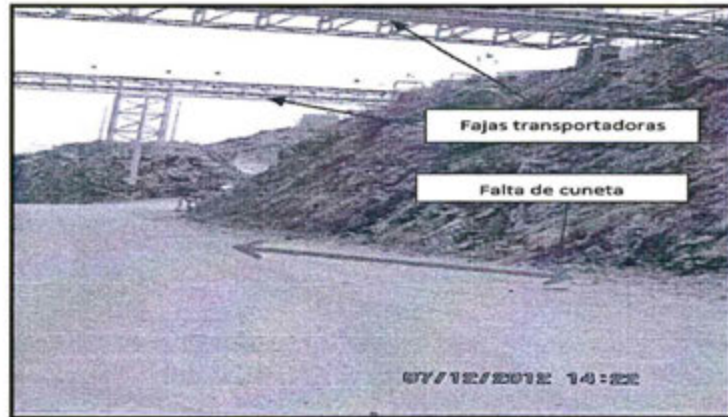
Foto N° 68: Observación N° 01-2012. Otra vista de la vía de acceso a la planta concentradora, donde el titular minero no ha implementado cunetas para la evacuación de las aguas de escorrentía.

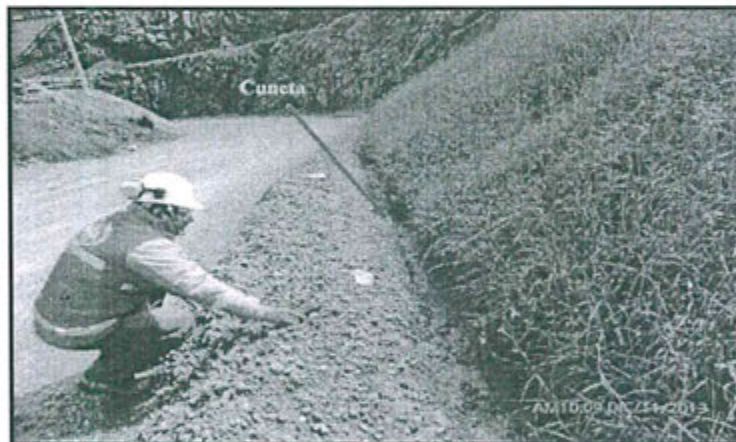
Fotografía N° 8: Vía de acceso hacia la planta concentradora (parte posterior), donde se habilitó una cuneta para la colección de las aguas de escorrentía, la cual se encuentra en buenas condiciones (cumplimiento de la recomendación N° 1-2012).

75. Sin embargo, conforme ha sido señalado anteriormente, la cuneta del tramo de ingreso a la planta está ubicado entre el área de molienda y la tolva de almacenamiento de bolas; razón por la que, las aguas de escorrentía debieron conducirse hacia la poza de retención de la planta concentradora, ubicada directamente aguas debajo de ésta y no hacia el depósito de relaves de Cerro Corona.
76. Por tal motivo, corresponde ordenar la siguiente medida correctiva de adecuación ambiental:

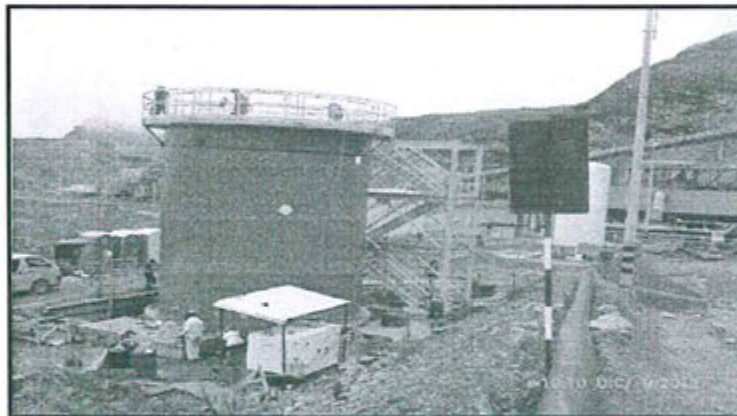
Foto N° 91: Observación N° 12-2012. Se verificó que el titular minero se encuentra construyendo una planta de tratamiento de aguas dentro de su Plan Integral de Adecuación sin haber sido autorizado.

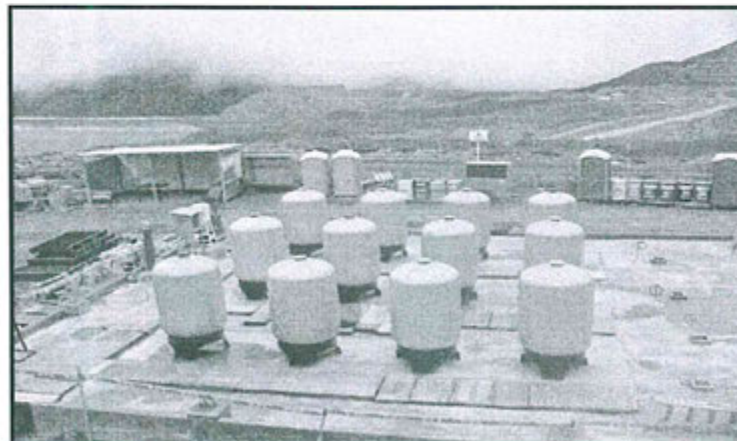
Foto N° 92: Observación N° 12-2012. Otra vista de la planta de tratamiento de aguas contigua a la planta concentradora que el titular minero viene construyendo sin autorización del Ministerio de Energía y Minas.

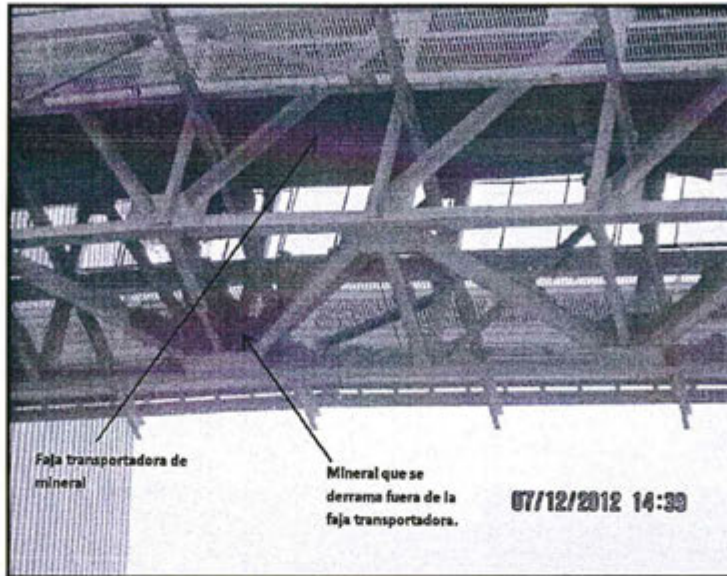
Foto N° 69: Observación N° 02-2012. Vista de la faja transportadora de retorno del molino SAG, donde se producen derrames de mineral sobre el suelo.

96. Asimismo, la consecuencia directa de dejar disponible material sulfuroso en una superficie abierta y, expuesto a factores climáticos (lluvias) conlleva a la generación de drenajes ácidos, ya que por lo general contienen elevadas concentraciones de hierro (Fe), aluminio (Al), sulfato (SO₄); además, de zinc (Zn), manganeso (Mn), cobre (Cu), cadmio (Cd), plomo (Pb) y arsénico (As) que provienen de la disolución de sulfuros y otros minerales asociados. Dicho drenaje constituye una principal fuente potencial de biodisponibilidad de elementos contaminación, que degradan la calidad de las aguas superficiales y subterráneas⁵⁵, tales como:

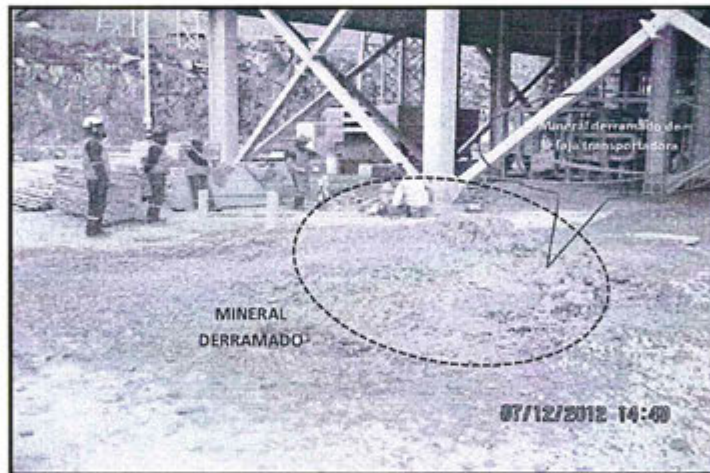
Foto N° 70: Observación N° 02-2012. Vista de los derrames producidos desde la faja transportadora que caen sobre el suelo.

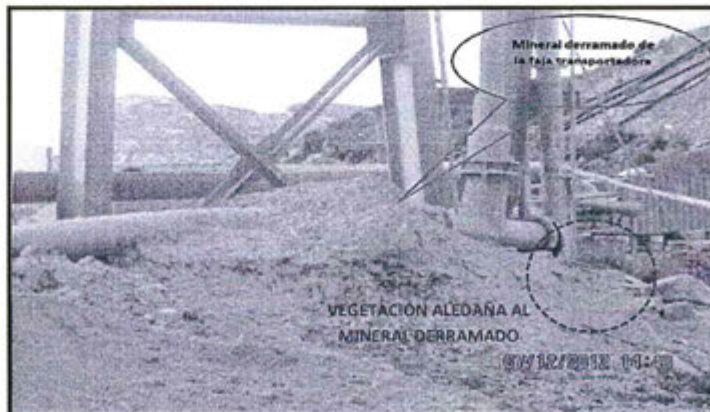
Foto N° 71: Observación N° 02-2012. Otro sector de los derrames producidos desde la faja transportadora sobre el suelo.

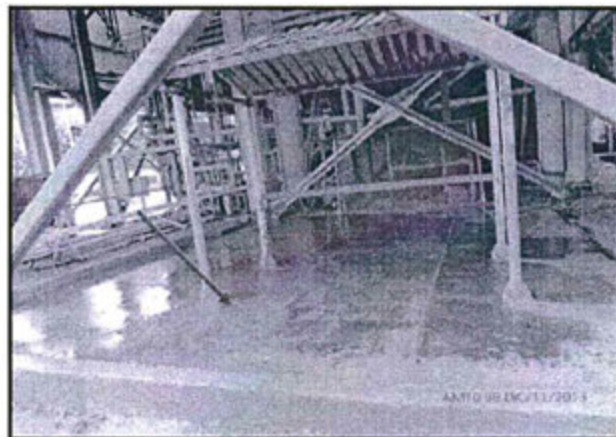
Fotografía N° 9: En la parte baja de la faja de retorno del molino SAG se construyó una losa de concreto armado con canal con rejilla metálica, como parte de un sistema de contención ante posibles derrames de mineral (Cumplimiento de la Recomendación N° 2-2012).

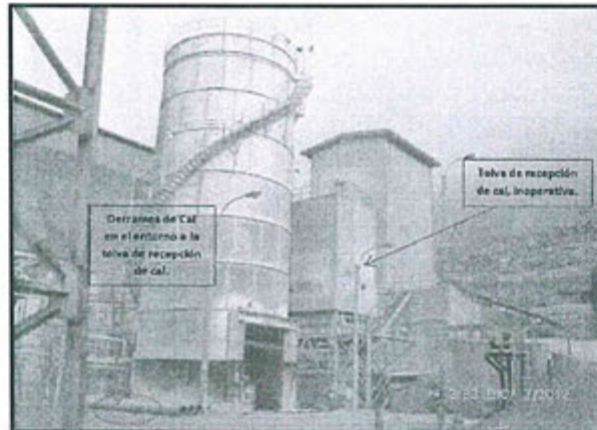
Foto N° 80: Observación N° 06-2012. Tolva de alimentación de cal, actualmente inoperativa y derrames de cal al entorno de su almacenamiento.

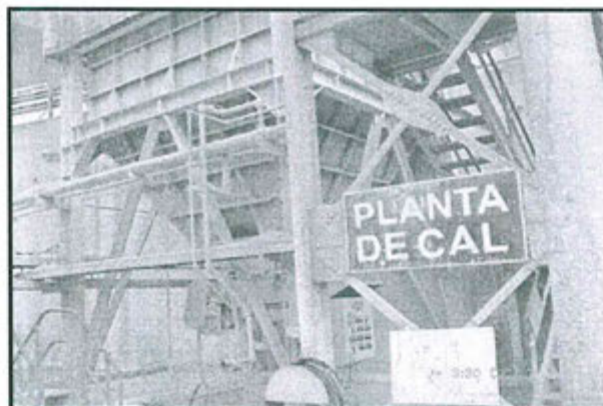
Foto N° 81: Observación N° 06-2012. Tolva de alimentación de cal, actualmente inoperativa.

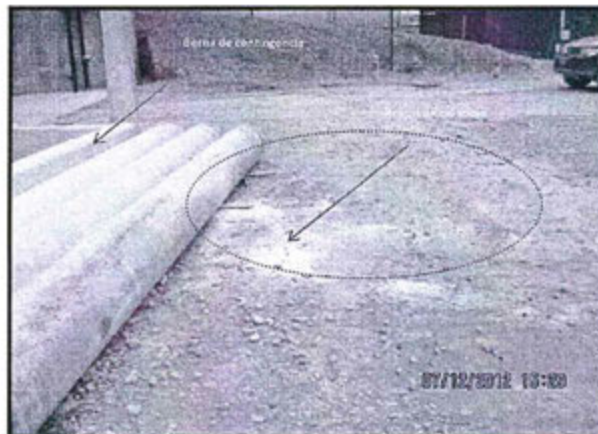
Foto N° 82: Observación N° 06-2012. Se verificó, restos de cal en el entorno de la tolva de recepción.

119. Asimismo, de la fotografía N° 82 del Informe de Supervisión se observa que la cantidad de cal derramada sobre el suelo en el entorno de la tolva de recepción dentro de las instalaciones de la Planta Concentradora es mínima.
120. Por tal motivo, considerando que la cantidad de cal derramada sobre suelo es mínima, podría incrementar ligeramente el pH.
121. En el siguiente esquema se puede apreciar como la cal podría estar sobre el material de préstamo y entrar en contacto con el suelo. Revisada la Hoja de Datos de Seguridad – Cal Viva Industrial, se observa que el pH característico de la cal esta entre 12 y 13⁶⁹. Asimismo, se indica que al añadir 1 kg de cal sobre 10m² el pH se incrementaría en un rango de 0,3 – 0,7 unidades de pH⁷⁰.

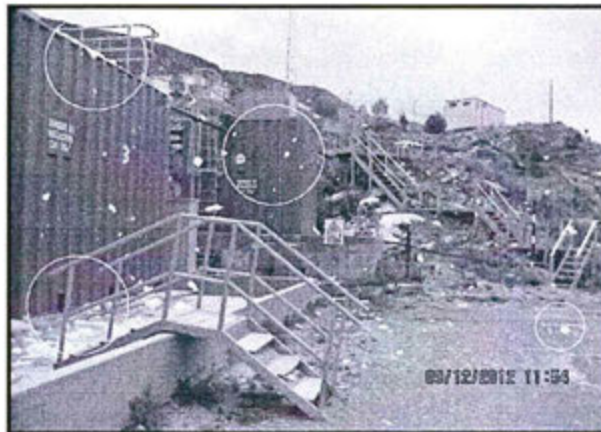
Foto N° 97: Observación N° 15-2012. Planta de tratamiento de aguas residuales PLT-2A se verificó que durante el funcionamiento, se liberan al ambiente, espumas producto del proceso de tratamiento del agua residual domésticas.

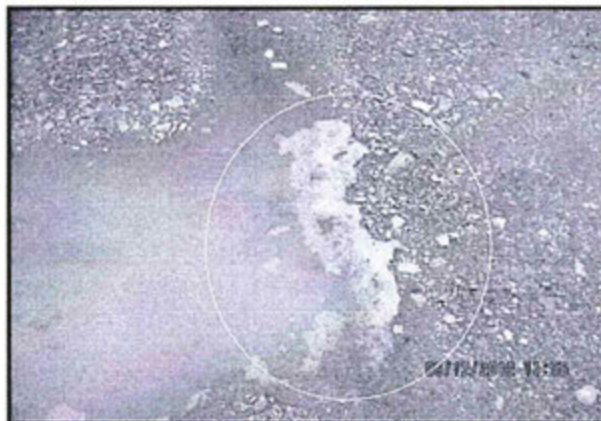
Foto N° 98: Observación N° 15-2012. Planta de tratamiento de aguas residuales PLT-2A se verificó que durante el funcionamiento de esta planta, se liberan al ambiente, espumas producto del proceso de tratamiento del agua residual domésticas.

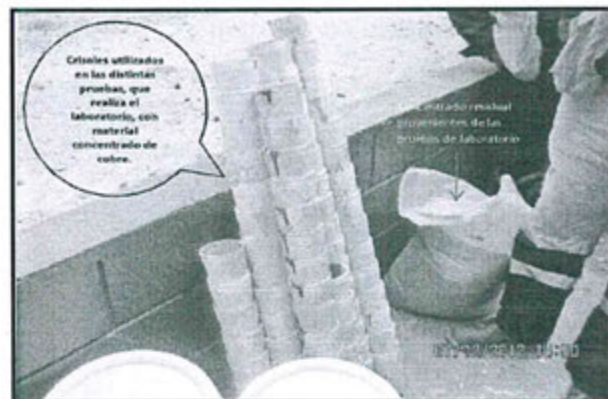
Foto N° 72: Observación N° 03-2012, inadecuado almacenamiento temporal de materia residual, proveniente de las pruebas que realiza el laboratorio con material concentrado.

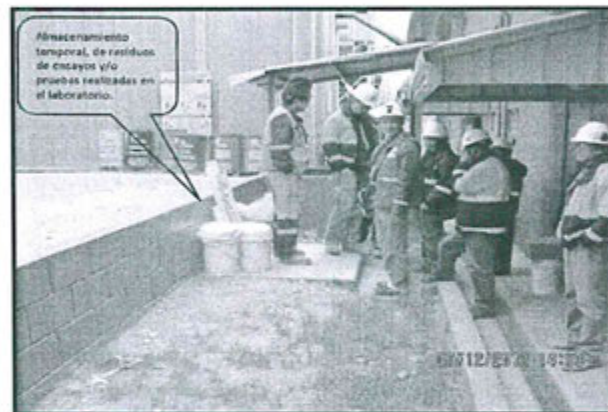
Foto N° 72: Observación N° 03-2012. Otra vista del lugar donde se almacena temporalmente estos residuos (crisoles, residuos de mineral, recipientes con concentrado), productos de las pruebas realizadas por el laboratorio.

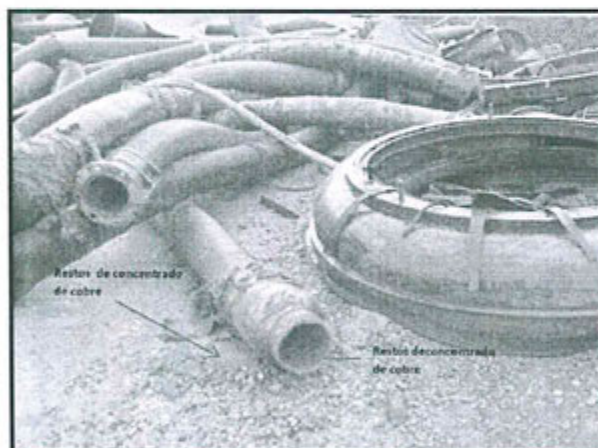
Foto N° 88: Observación N° 10-2012. En el depósito de chatarras, se encontró tuberías procedentes de la planta concentradora, con restos de concentrado de cobre.
