EXPEDIENTE : 016-2016-OEFA/DFSAI/PAS
ADMINISTRADO : PETROBRAS ENERGÍA PERÚ S.A.¹ (AHORA, CNPC PERÚ S.A.²)
UNIDAD AMBIENTAL : LOTE X
UBICACIÓN : DISTRITO DE PARIÑAS, PROVINCIA DE TALARA Y DEPARTAMENTO DE PIURA
SECTOR : HIDROCARBUROS LÍQUIDOS
MATERIAS : PRUEBA DE INTEGRIDAD MECÁNICA
INCUMPLIMIENTO A COMPROMISOS AMBIENTALES
REGISTRO DE ACTOS ADMINISTRATIVOS

SUMILLA: Se declara la existencia de responsabilidad administrativa de Petrobras Energía Perú S.A. al haberse acreditado la comisión de las siguientes infracciones:

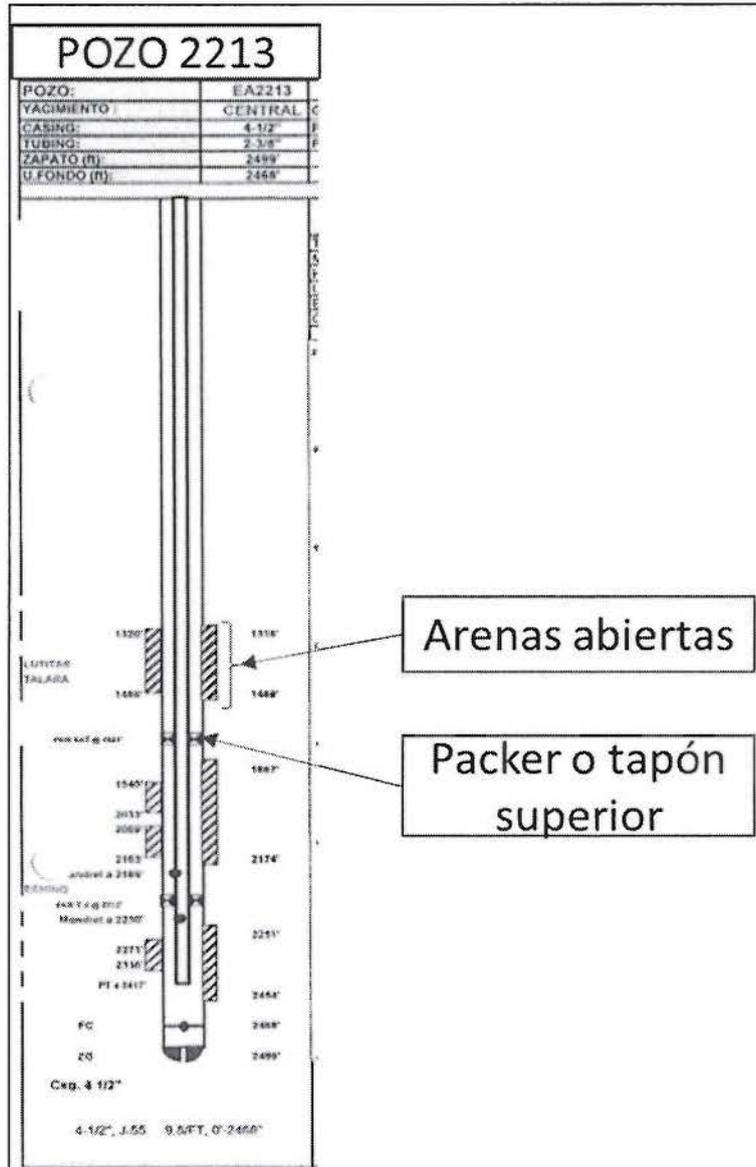
84. De la revisión de los siguientes diagramas de registros de presión contenidos en el "Informe Técnico de Integridad Mecánica en Pozos Inyectores – Diciembre 2011", en los cuales se aprecia que el pozo inyector 2213 del Yacimiento Central contaba con arenas abiertas por encima del packer (tapón) superior, incumpliendo lo establecido en su instrumento de gestión ambiental:

85. En atención a todo lo expuesto ha quedado acreditado que Petrobras incumplió lo dispuesto en el Artículo 9° del RPAAH, debido a que el pozo inyector 2213 del Yacimiento Central contaba con arenas abiertas sobre el packer superior, incumpliendo lo establecido en la DIA Central.

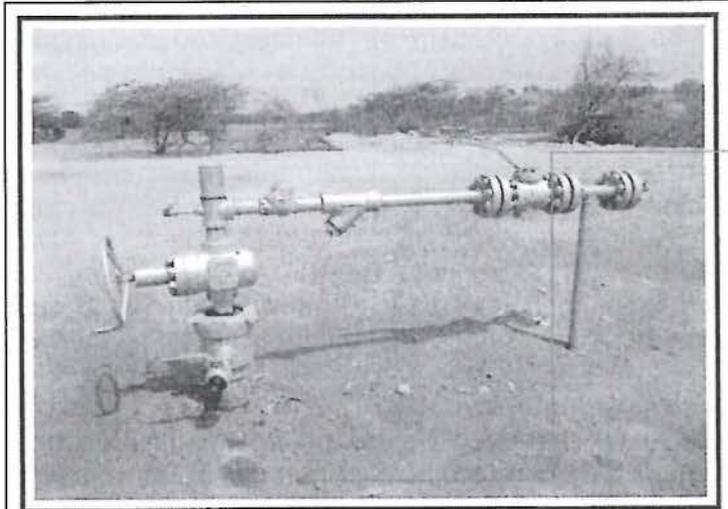
**Fotografía N° 41 del Informe de Supervisión
(Pozo inyector N° 9951)**

"3) (...) los pozos inyectoros 9277 y 9951 del Yacimiento Central, deberán ser puesto fuera de servicio, por tener nivel en superficie y estar las presiones altas en el anular, se evidencia fuga a través del packer, lo que representa un incumplimiento al "DIA" Proyecto de Reinyección de Agua para la Recuperación Secundaria.

Fuga de fluidos por el cabezal del pozo

Fotografía N° 41: Muestra Pozo Inyector N° 9951; se observa además, que el cabezal del pozo cuenta con una sola válvula maestra. Estandarizar instalación de cabezal de los pozos inyectoros. Presión en tubos 1440 psi. Coordenadas: 0481608/9527718.

173. La medida correctiva tiene como finalidad garantizar la correcta hermeticidad y aislamiento de los pozos inyectores inclusive para altas presiones de inyección, evitando fuga de fluidos a otras formaciones y/o al ambiente.

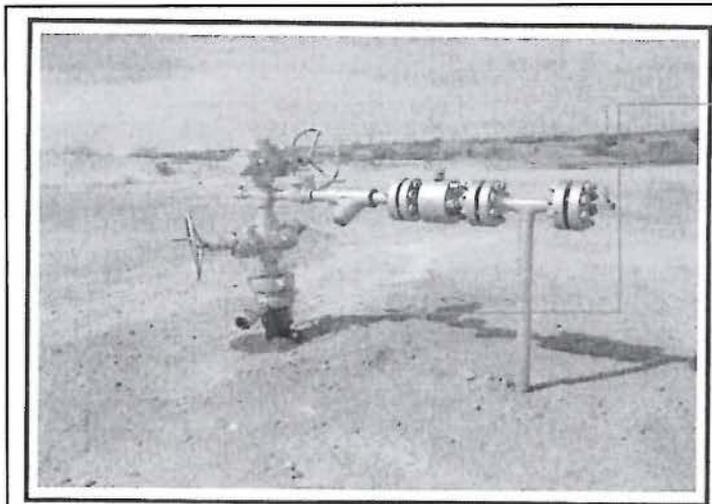
**Fotografía N° 57 del Informe de Supervisión
(Pozo inyector N° 9927)**

Fuga de fluidos por el cabezal del pozo

Fotografía N° 57: Muestra Pozo Inyector N° 9277; cuya presión en cabeza registra 1430 psi. Se observa también fuga de crudo a través del cabezal, evidenciando una comunicación con en el anular a través del Packer. Coordenadas: 0481714/9527532.

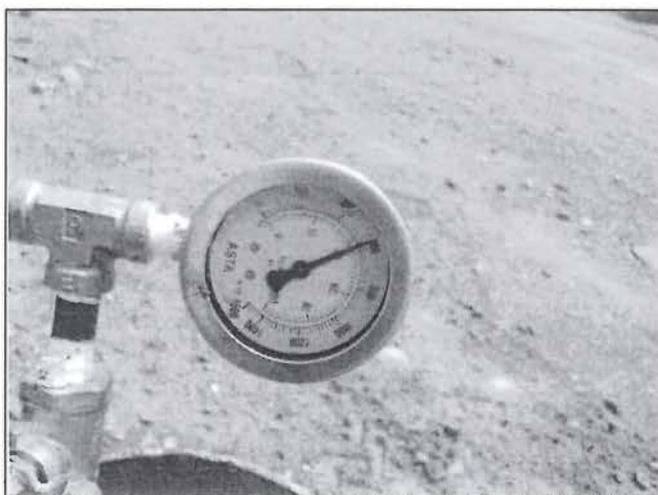
Fotografía N° 57 del Informe de Supervisión
(Pozo inyector N° 9951)

142. En esa línea, el supervisor de campo consignó en el Informe de Supervisión que *“los pozos inyectores 9277 y 9951 del Yacimiento Central, deberán ser puesto fuera de servicio, por tener nivel en superficie y estar las presiones altas en el anular, se evidencia fuga a través del packer, lo que representa un incumplimiento al DIA Proyecto de Reinyección de Agua para la Recuperación Secundaria.”*; recogiendo los siguientes registros fotográficos donde se evidencia registros de presión de hasta 500 PSI; es decir, en ambos pozos inyectores existía fuga de fluidos en el interior de la zona anular, conforme se observa en los registros fotográficos N° 57 y 58 del Informe de Supervisión:
