EXPEDIENTE N° : 405-2015-OEFA/DFSAI/PAS
ADMINISTRADO : INTEROIL PERÚ S.A.
UNIDAD PRODUCTIVA : LOTE III
UBICACIÓN : DISTRITO DE PARIÑAS Y VICHAYAL, PROVINCIA DE TALARA Y PAITA, DEPARTAMENTO DE PIURA
SECTOR : HIDROCARBUROS LÍQUIDOS
MATERIAS : IMPACTOS AMBIENTALES
 IMPERMEABILIZACIÓN DE ÁREAS
 ALMACENAMIENTO DE RESIDUOS SÓLIDOS PELIGROSOS
 ALMACENAMIENTO DE SUSTANCIAS QUÍMICAS
 CUMPLIMIENTO DE COMPROMISOS AMBIENTALES
 RESPONSABILIDAD ADMINISTRATIVA
 MEDIDAS CORRECTIVAS
 REGISTRO DE ACTOS ADMINISTRATIVOS

SUMILLA: Se declara la existencia de responsabilidad administrativa de Interoil Perú S.A. por la comisión de las siguientes infracciones:

Lima, 6 de abril del 2016

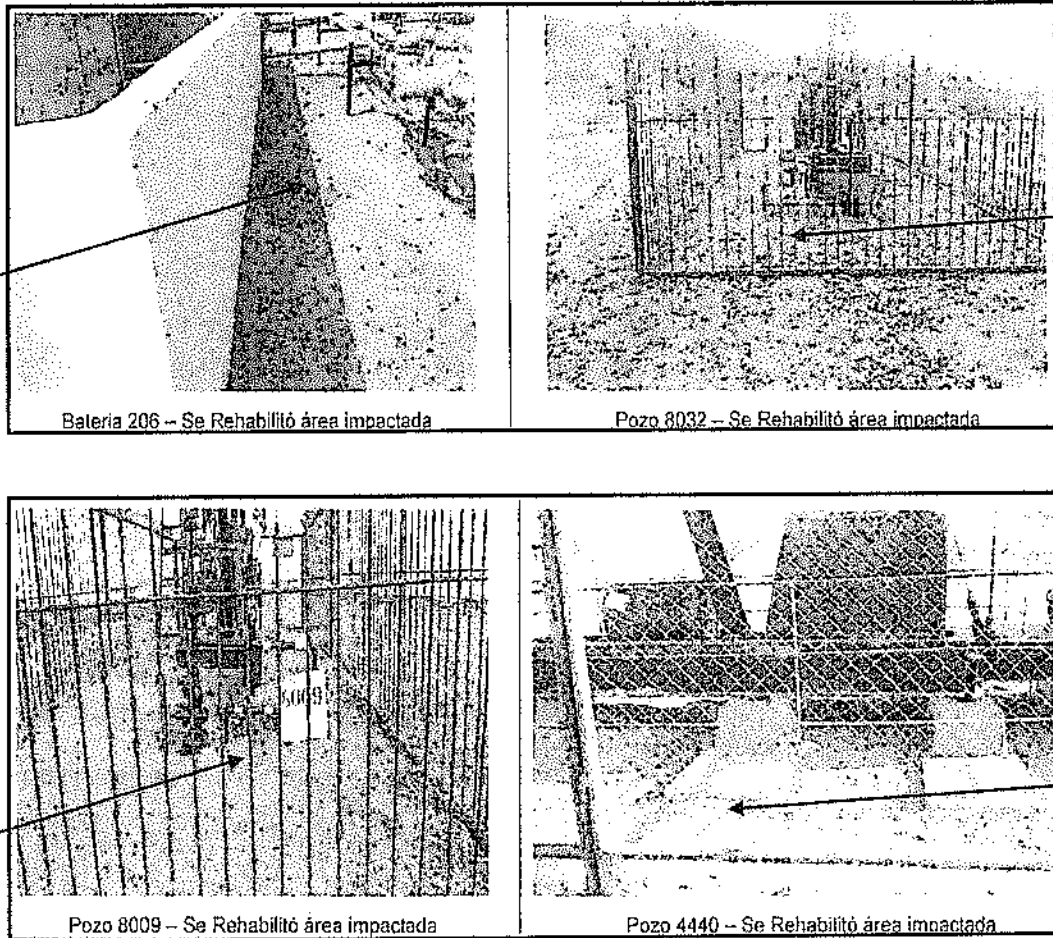
Fotografías adjuntas al levantamiento de observaciones

- 40. En virtud de lo expuesto, se evidencia que durante las referidas visitas de supervisión se detectaron distintas áreas del Lote III impregnadas con hidrocarburos, lo cual ocasionó impactos negativos al suelo, devenido del desarrollo de las actividades de hidrocarburos de Interoil.
- 41. En su levantamiento de observaciones del 17 de mayo del 2013, Interoil señaló que realizó acciones de rehabilitación a los suelos impactados con hidrocarburos. A efectos de sustentar dicha afirmación, la citada empresa adjuntó fotografías de las siguientes áreas impactadas: Batería 206, Pozo 8032, Pozo 809 y Pozo 4440¹⁸.

Zona rehabilitada

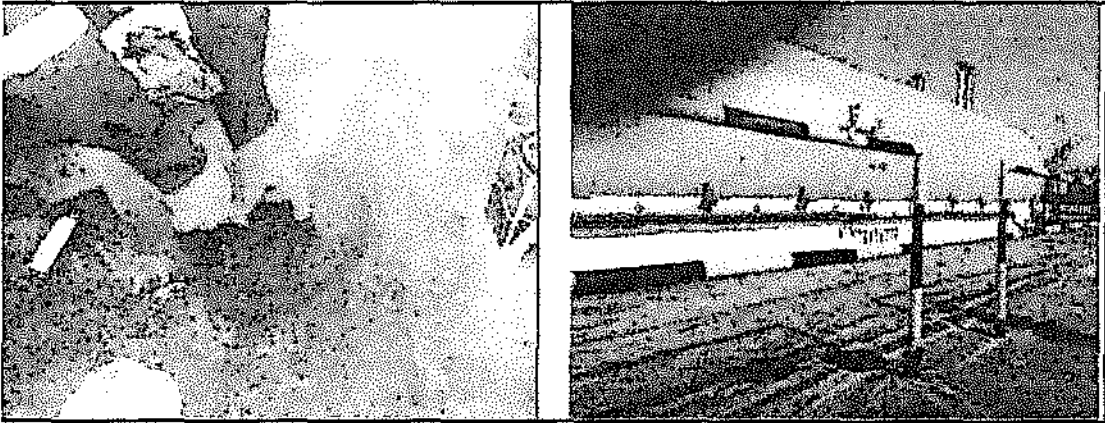
- 59. Mediante la presentación de la Carta N° IOP-III-GG-HSE-281-2013 del 22 de abril del 2013, Interoil afirmó que procedió a parchar temporalmente las zonas de la geomembrana en las que se evidenciaban agujeros, asimismo, señaló que se encontraba en proyecto el cambio de la referida geomembrana (al 30 de junio del 2013); adjuntando en calidad de medio probatorio los registros fotográficos que permitan sustentar sus afirmaciones.
- 60. De la revisión los mencionados registros fotográficos, se puede apreciar que el administrado parcho la geomembrana, tal como se visualiza a continuación³²:

- 61. No obstante, durante la visita de supervisión realizada del 24 al 26 de setiembre de 2013 en las instalaciones del Lote III, se detectó que las medidas implementadas de manera temporal hasta junio del 2013 (parchado), no han sido concretadas a setiembre del 2013 (cambio de la geomembrana); lo cual fue recogido en el Informe de Supervisión N° 1636-2013-OEFA/DS³³:

“El parchado de los agujeros de la geomembrana o el cambio de geomembrana, no evitarían que ante un eventual derrame de hidrocarburos de los separadores de fluidos, se afecte el suelo natural, ya que no se cuenta con un dique de contención.”

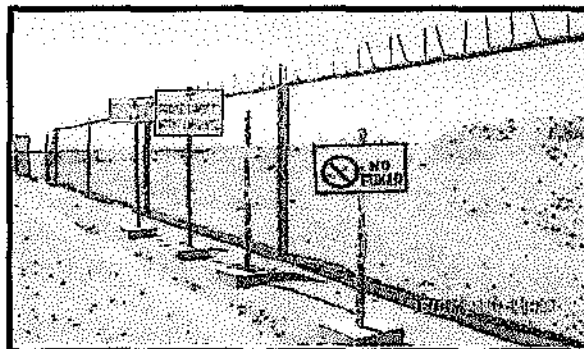
Fotografía N° 42 del informe de Supervisión N° 1555-2013-OEFA/DS-HID

Descripción: Vista del Área de almacenamiento de suelos impactados con hidrocarburos producto de las actividades en el Lote III.

70. No obstante, de la visualización de las fotografías no se logra apreciar que en dichas áreas se haya realizado el almacenamiento de residuos sólidos peligrosos, los cuales eventualmente podrían entrar en contacto con el ambiente.

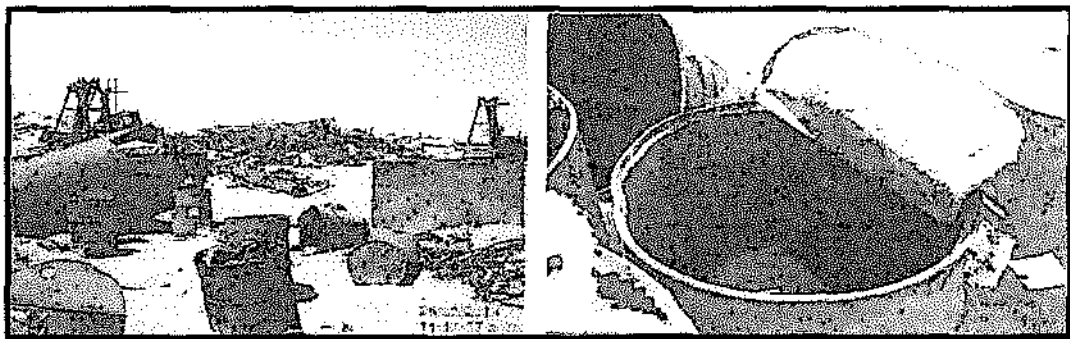
- *En el patio de chatarra se encontró 06 cilindros conteniendo borra y una tina de 8x4x1,5 conteniendo borra.*
- *En el patio de tinas de perforación se encontró 12 tinas de 4x3x1,2 conteniendo borras, 03 cilindros conteniendo borra, 03 cilindros contaminados con borras y 01 cilindro de sustancias químicas."*

Fotografía 14: Patio de chatarras – Lote III y Fotografía N° 15: Cilindro con residual de hidrocarburos – Patio de chatarras – Lote III

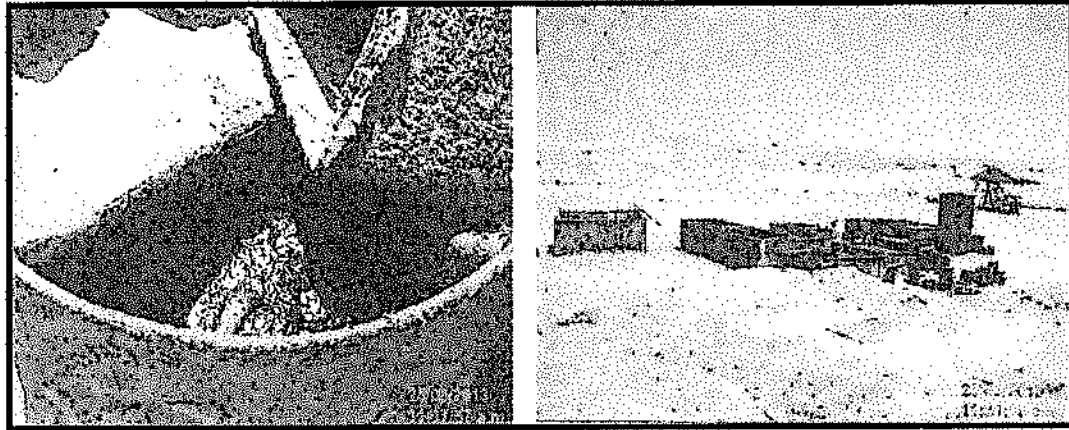
Fotografía N° 17: Cilindro con residual de hidrocarburos – Patio de chatarras – Lote III y Fotografía N° 19: Tinajas de perforación con residual de hidrocarburos – Patio de tinajas de perforación – Lote III

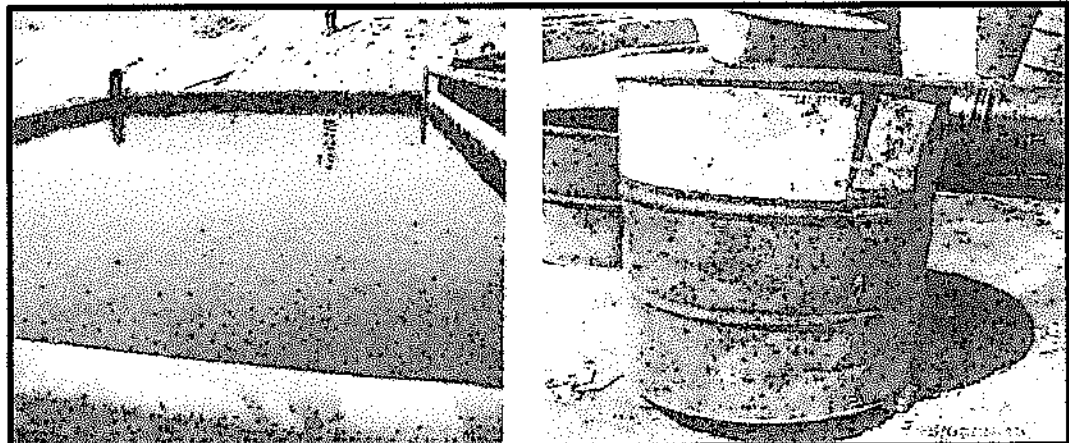
Fotografía N° 20: Tina de perforación con residual de hidrocarburos – Patio de tinajas de perforación – Lote III y Fotografía N° 21: Cilindro con residual de insumo químico – Patio de tinajas de perforación – Lote III

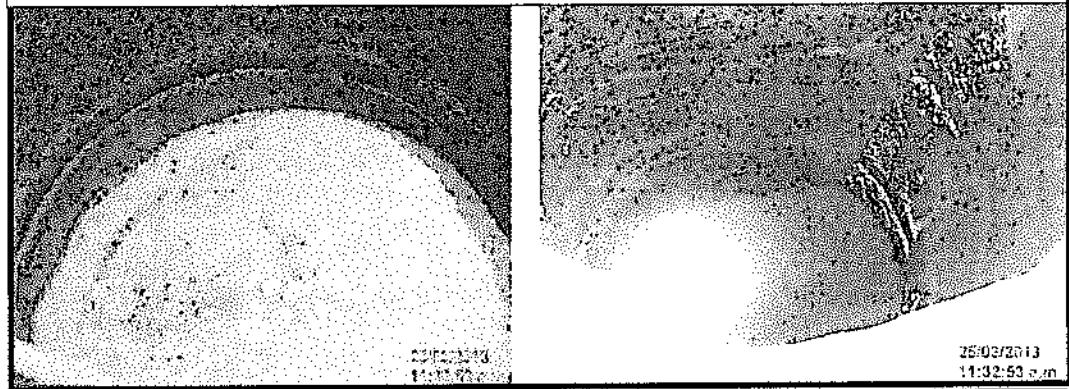
Fotografías N° 22 y 23: Cilindro con residual de hidrocarburos – Patio de tinajas de perforación – Lote III

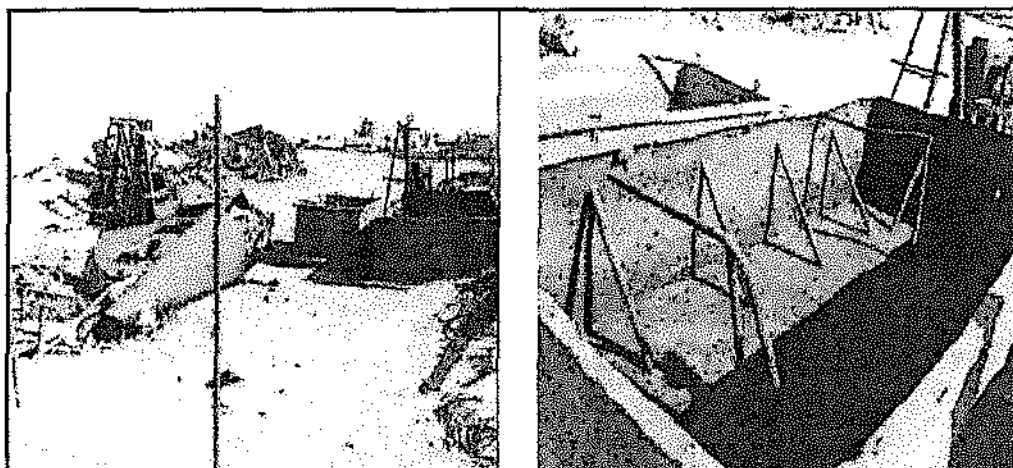
Fotografías del escrito de levantamiento de observaciones

77. A efectos de levantar la observación detectada en la visita de supervisión, mediante Carta N° IOP-III-GG-HSE-281-2013, el administrado afirmó haber retirado los cilindros y la borra observada, en los contenedores antes indicados. Para ello, adjuntó el siguiente registro fotográfico⁴¹:

*"Situación Actual: Supervisión realizada del 24 al 26.09.13
Los recipientes con residuos de hidrocarburos del Patio Chatarra y del Patio de Tinas de Perforación, al haber sido retirados, han quedado rehabilitados. Por lo tanto este hallazgo ha sido subsanado."*

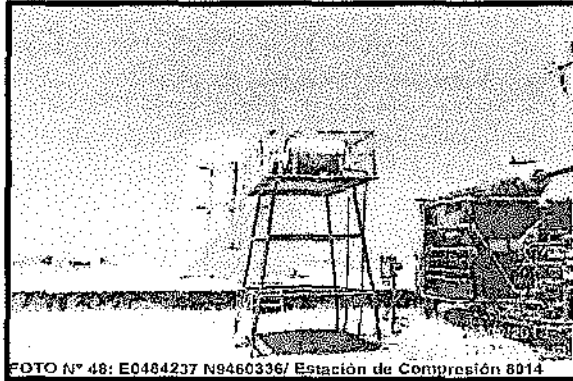
Fotografía N° 48 del Informe de Supervisión N° 1636-2013-OEFADS-HID

- a) Se detectaron dos cilindros dosificadores de lubricantes de 42 gal. de capacidad, que alimenta hacia los compresores, ubicado a 3,0 metros de altura sobre el suelo en la Estación de Compresores N° 8014, que no cuentan con sistema de contención secundaria, ante posibles derrames o fugas que podrían afectar el suelo natural.

FOTO N° 48: E0484237 N9460336/ Estación de Compresión 8014

En la fotografía se observa, a una altura de 3,0 dos (02) cilindros dosificadores de 42 galones de capacidad, uno de ellos conteniendo aceite lubricante, sin sistema de contención secundaria.

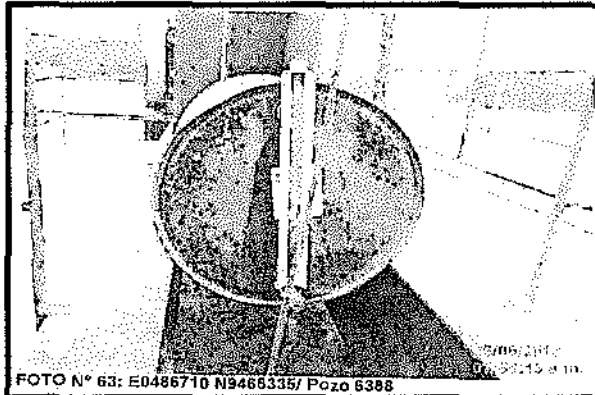
Fotografía N° 63 del Informe de Supervisión N° 1636-2013-OEFADS-HID

- c) Se detectó un cilindro dosificador de demulsificante DMO 3560-10 de 42 gal. de capacidad, ubicado en el pozo N° 6388 que no cuenta con sistema de contención secundaria, ante posibles derrames o fugas que podrían afectar el suelo natural.

FOTO N° 63: E0486710 N9466335/ Pozo 6388

En la fotografía se observa, a un cilindro dosificador de 42 galones de capacidad, conteniendo demulsificante DMO 3560-10, sin sistema de contención secundaria.

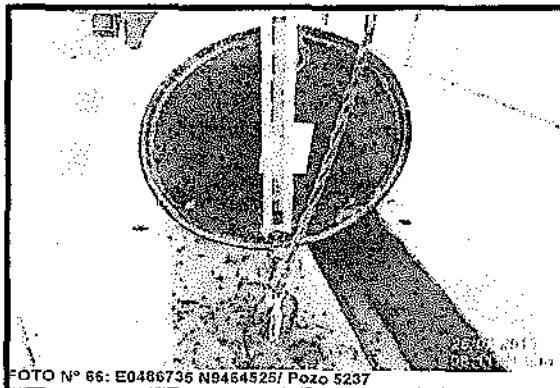
Fotografía N° 66 del Informe de Supervisión N° 1636-2013-OEFADS-HID

- d) Se detectó un cilindro dosificador de demulsificante DMO 3560-10 de 42 gal. de capacidad, ubicado en el pozo N° 5237, que no cuenta con sistema de contención secundaria, ante posibles derrames o fugas que podrían afectar el suelo natural."

FOTO N° 66: E0486735 N9464525/ Pozo 5237

En la fotografía se observa, a un cilindro dosificador de 42 galones de capacidad, conteniendo demulsificante DMO 3560-10, sin sistema de contención secundaria.

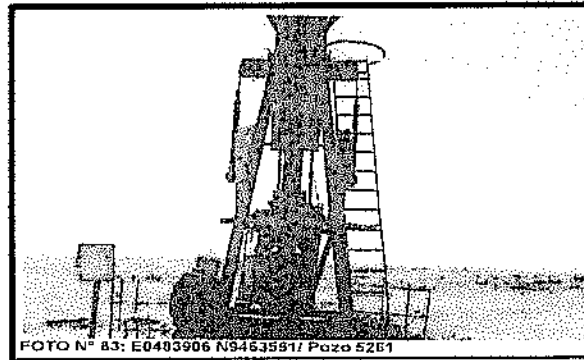
Fotografía N° 83 del Informe de Supervisión N° 1636-2013-OEFADS-HID

- b) Se detectó un cilindro dosificador de inhibidor de carbonatos de 42 gal. de capacidad, ubicado en el pozo N° 5261, que no cuenta con sistema de contención secundaria ante posibles derrames o fugas que podrían afectar el suelo natural.

FOTO N° 83: E0480906 NS453591/ Pozo 5261

En la fotografía se observa un cilindro dosificador de 42 galones de capacidad, conteniendo inhibidor de carbonatosin sistema de contención secundario, en la plataforma de producción del pozo N° 3261.
