**EXPEDIENTE N°** : 888-2014-OEFA/DFSAI/PAS  
**ADMINISTRADO** : MECAMINAS E.I.R.L.<sup>1</sup>  
**UNIDAD PRODUCTIVA** : CONCESIÓN MINERA MAGNETITA  
**UBICACIÓN** : DISTRITO DE SANTA LUCÍA, PROVINCIA DE  
LAMPA Y DEPARTAMENTO DE PUNO  
**SECTOR** : INDUSTRIA  
**RUBRO** : CEMENTO  
**MATERIAS** : CUMPLIMIENTO DE COMPROMISOS  
AMBIENTALES  
OBLIGACIONES FORMALES  
RESPONSABILIDAD ADMINISTRATIVA  
MEDIDAS CORRECTIVAS  
REGISTRO DE ACTOS ADMINISTRATIVOS

**SUMILLA:** *Se declara la existencia de responsabilidad administrativa de Mecaminas E.I.R.L. al haberse acreditado la comisión de las siguientes infracciones:*

Lima, 30 de junio del 2016

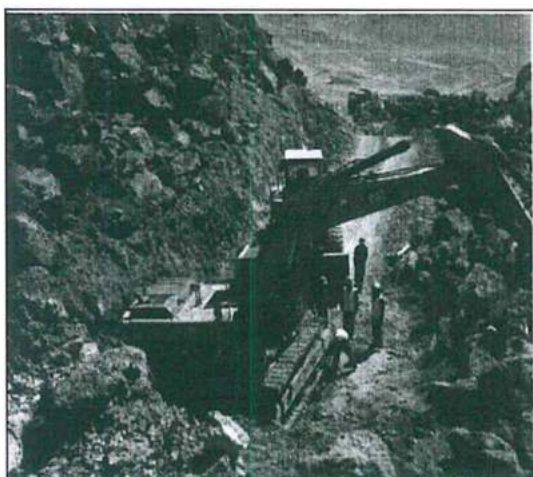
Foto N° 13. Maquinaria conformada por excavadoras, cargador frontal, volquetes y otros operando en el tajo de la Concesión Magnetita (...).

- (ii) **En un plazo no mayor de quince (15) días hábiles contado desde el día siguiente de notificada la presente resolución, elaborar un informe técnico en el que se describan las medidas y aspectos pertinentes que garanticen la adecuación de su operación al diseño de explotación del tajo descrito en su EIA, mediante bancos dobles y con pendientes que no exceden los 49 grados de inclinación.**

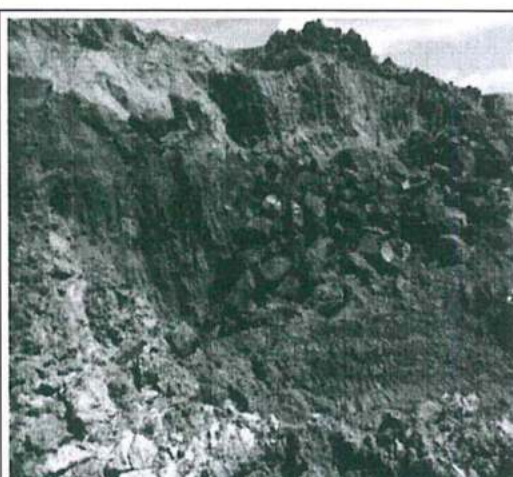
Foto N° 14. Talud interior del tajo Magnetita, altura aproximada unos 30 metros.

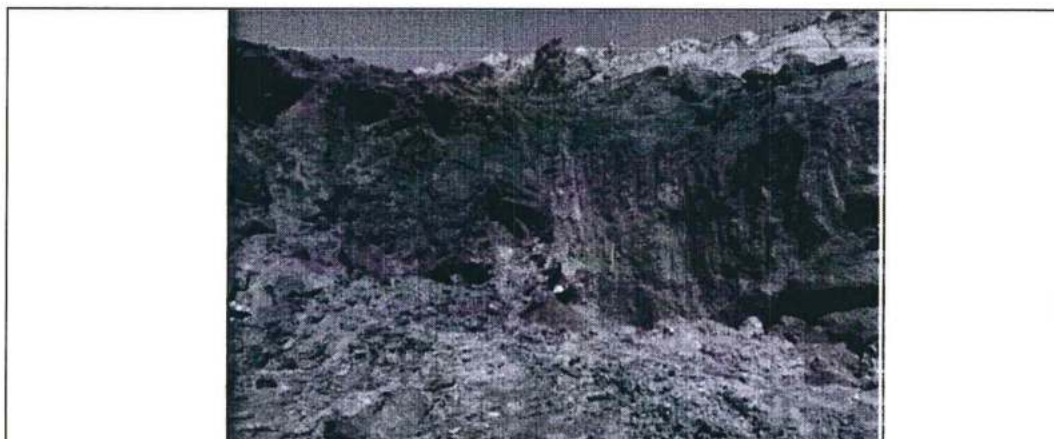
**Foto N° 17.** Talud vertical del Tajo Magnetita. Rocas al borde de la arista superior, las que podrían desprenderse.

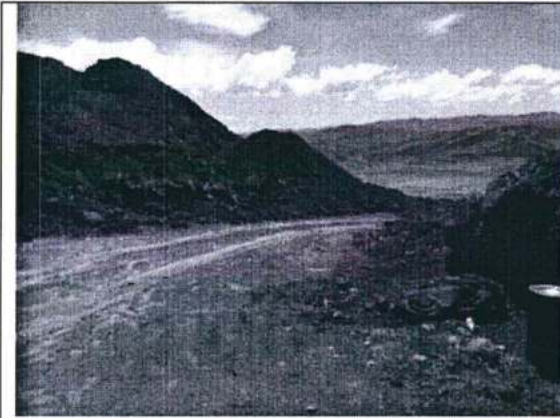
Foto N° 4. Acceso a la Mina Magnetita, se aprecia la cantidad de material de desbroce acumulado a la margen derecha.

77. En las fotografías se observa las diferentes vías de acceso a las áreas de la Concesión Magnetita, las cuales no cuentan con canales que permitan la conducción o desviación de las escorrentías.
78. Asimismo, en el Informe Técnico Acusatorio<sup>52</sup>, la Dirección de Supervisión concluyó lo siguiente:

- (iii) **En un plazo no mayor de quince (15) días hábiles contado desde el día siguiente de notificada la presente resolución, acreditar la implementación de las cunetas y/o canales en las diferentes zonas de la Concesión Minera Magnetita de acuerdo al compromiso ambiental asumido en su Estudio de Impacto Ambiental.**

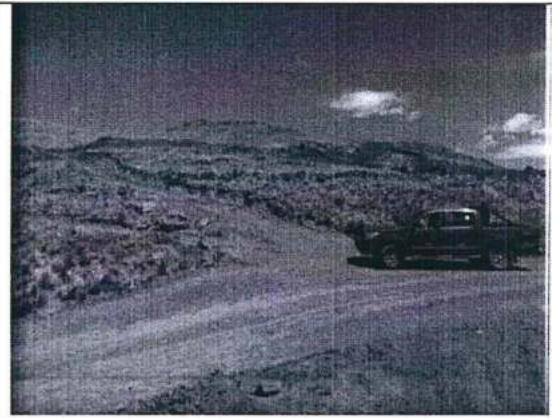
Foto N° 6. Acceso a la cantera magnetita, camioneta entrando al lado derecho, saliendo del lado izquierdo.

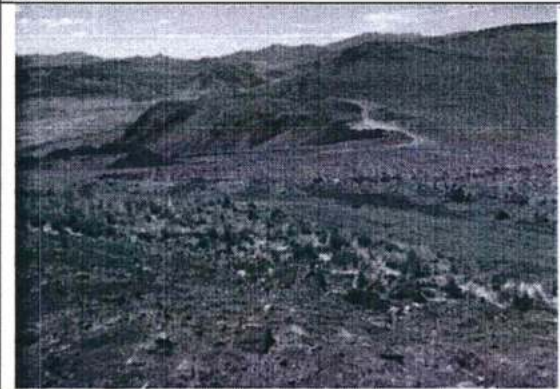
Foto N° 9. Terrenos disturbados para construcción de accesos.

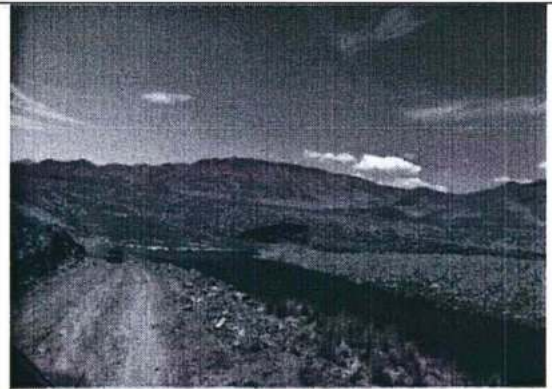
Foto N° 27. Badén sobre el río Cabanillas. De ida hacia paraje Limón Verde.

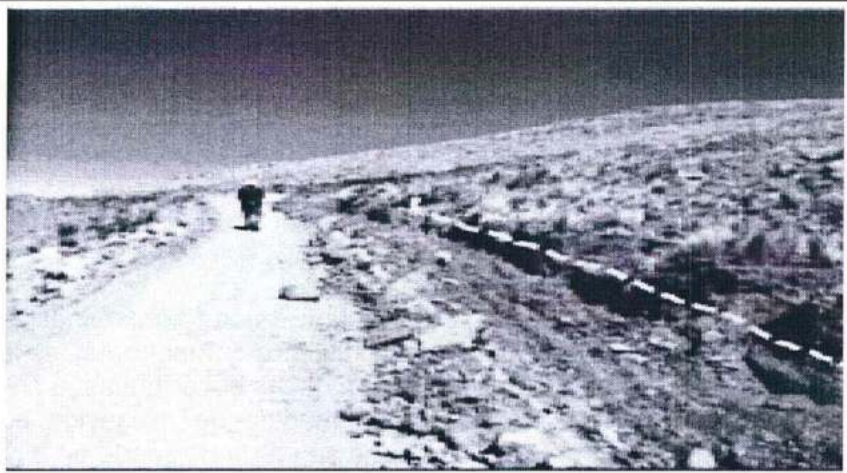
Foto 10: Tramo de la cuneta de drenaje para el acceso a niveles.

- 88. De la fotografía se aprecia que al 23 de mayo del 2016, Mecaminas construyó un canal o cuneta en una de las vías de acceso a los componentes de la Concesión Magnetita.
- 89. Sin embargo, no es posible determinar a qué coordenadas corresponde la construcción del canal o cuneta, por lo tanto, con los medios probatorios presentados, no es posible verificar si cumplió con la medida correctiva propuesta.
- 90. Conforme a lo anterior corresponde ordenar las siguientes medidas correctivas de adecuación ambiental:

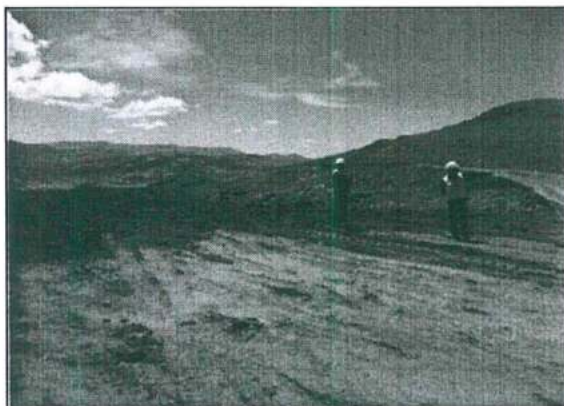
**Foto N° 25:** Supervisor y Administrado parados sobre el depósito de desmontes, sin georeferenciación y sin canal de coronación.

96. En las fotografías se observa diferentes vistas del depósito de desmontes; sin embargo, se evidencia que éste no cuenta con el canal de coronación correspondiente.
97. Asimismo, en el Informe Técnico Acusatorio<sup>59</sup>, la Dirección de Supervisión concluyó lo siguiente:

- (iv) **En un plazo no mayor de quince (15) días hábiles contado desde el día siguiente de notificada la presente resolución, acreditar la implementación del canal de coronación, evacuación y drenaje en el depósito de desmonte de la Concesión Minera Magnetita de acuerdo al compromiso ambiental asumido en su Estudio de Impacto Ambiental.**

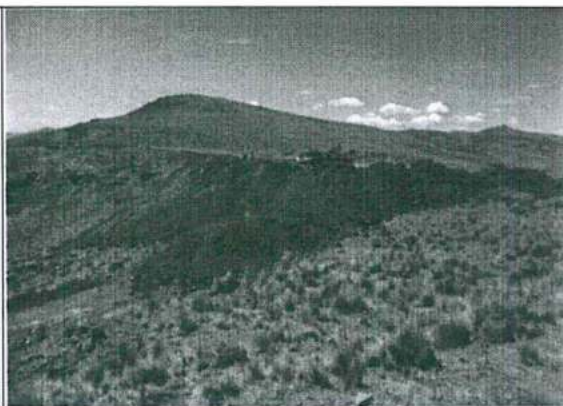
**Foto N° 26:** Vista panorámica del depósito de desmontes, material acumulado del desbroce.

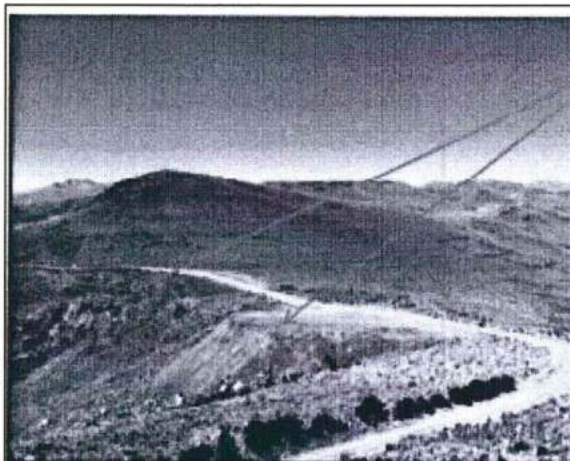
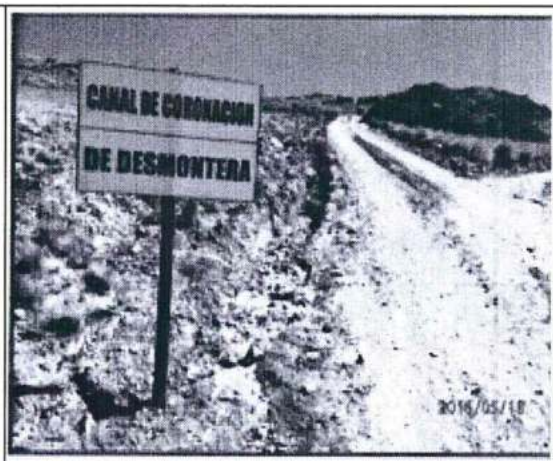
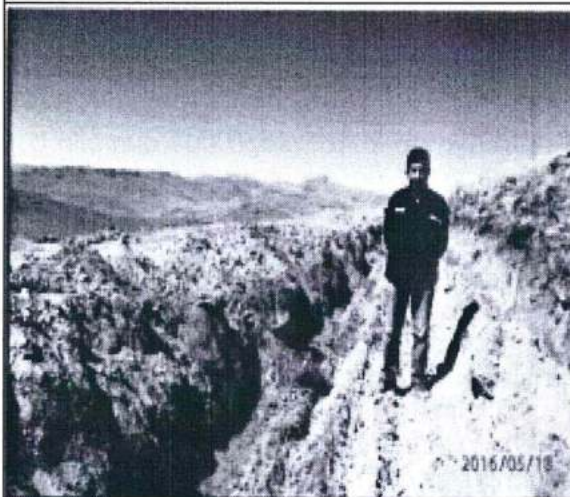
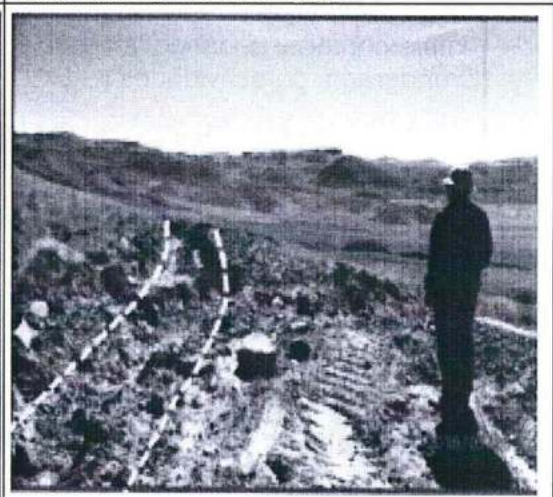
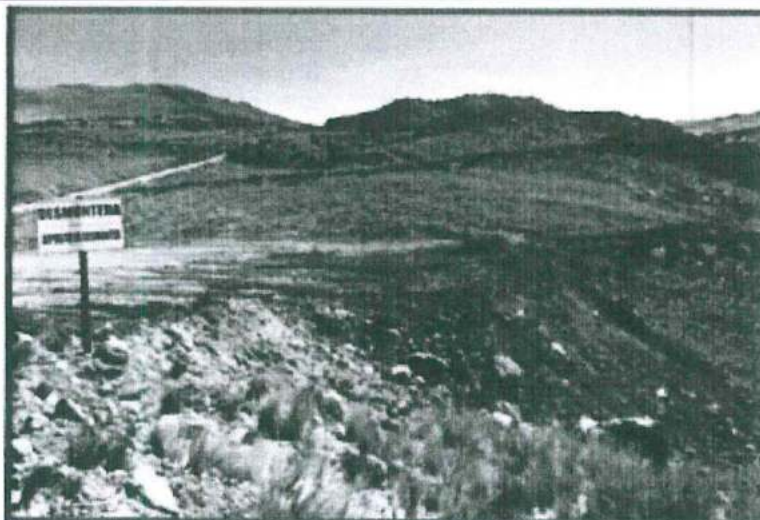
Foto 12: Desmontera.

Foto 13: Letrero ubicado al margen del canal de coronación de la desmontera.

Foto 14: Tramo del canal de coronación de la desmontera.

Foto 15: Canal de evacuación de la desmontera.

Foto 16: Cartel de identificación de la desmontera.

- 105. De las fotografías se aprecia que, al 23 de mayo del 2016, implementó un canal de coronación a fin de controlar las descargas de aguas de escorrentía.
- 106. Sin embargo, no es posible determinar a qué coordenadas corresponde la construcción de los canales de coronación, por lo tanto, con los medios probatorios presentados, no es posible verificar si el administrado cumplió con subsanar el hallazgo detectado.
- 107. Conforme a lo anterior corresponde ordenar las siguientes medidas correctivas de adecuación ambiental:
