EXPEDIENTE N° : 274-2015-OEFA/DFSAI/PAS
ADMINISTRADO : JUNEFIELD GROUP S.A.¹
PROYECTO DE EXPLORACIÓN : DON JAVIER 79
UBICACIÓN : DISTRITO DE YARABAMBA, PROVINCIA
Y DEPARTAMENTO DE AREQUIPA
SECTOR : MINERÍA
MATERIAS : INSTRUMENTO DE GESTIÓN AMBIENTAL
RESPONSABILIDAD ADMINISTRATIVA
MEDIDAS CORRECTIVAS

SUMILLA: *Se declara la existencia de responsabilidad administrativa de Junefield Group S.A. por la comisión de las siguientes conductas infractoras:*

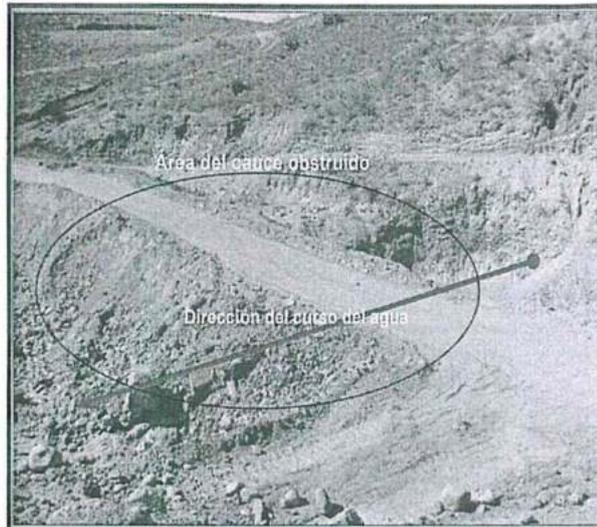
57. Lo constatado por la Supervisora se sustenta en las fotografías N° 21, 22, 23 y 24 del Informe de Supervisión en el cual se observa que la quebrada Santa Catalina se encuentra obstruida con material no consolidado, conforme se muestran a continuación²⁷:

Fotografía N° 21.- Cruce de vía construida por la quebrada Santa Catalina, se observa un dique de material no consolidado, mayor a seis (6) metros que rellena el cauce de la quebrada

Asimismo, se ordena a Junefield Group S.A., en calidad de medida correctiva que acredite la habilitación del cauce de la quebrada Santa Catalina a fin de que no sea obstruido con material que impida la libre circulación del agua por la referida quebrada, en un plazo no mayor a quince (15) días hábiles contados desde la notificación de la presente resolución.

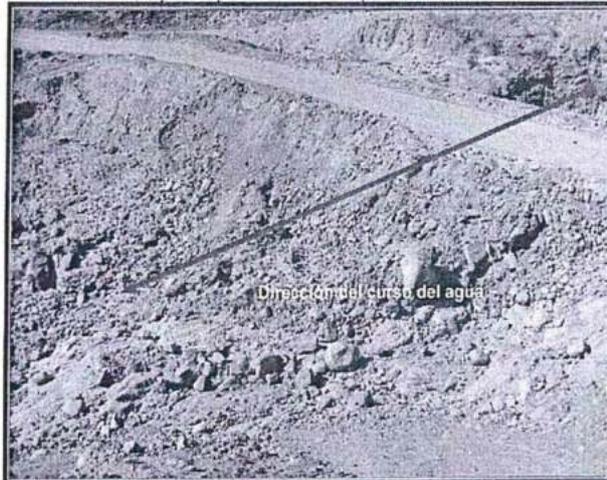
Fotografía N° 22.- Cruce de vía construida por la quebrada Santa Catalina, se observa un dique de material no consolidado, mayor a seis (6) metros que rellena el cauce de la quebrada

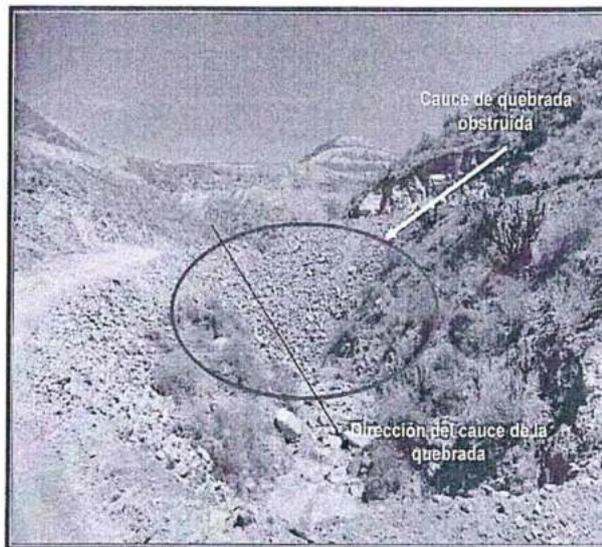
Fotografía N° 23.- Vías de acceso obstruidas con material de cerro que impiden la libre circulación de agua en la quebrada

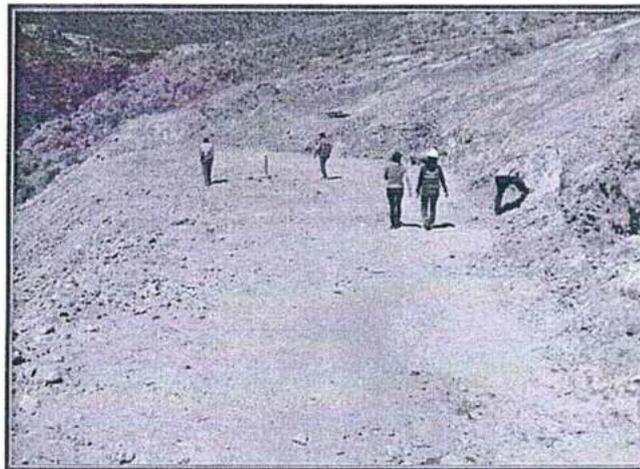
Todas las vías de accesos construidas hacia los diferentes componentes del proyecto de exploración no cuentan con infraestructura para el control de drenaje (cunetas) generando el deterioro y erosión de la calzada con el acarreo de sólidos hacia los cursos principales de agua".

Fotografía N° 19.- Se observa la trocha hacia una plataforma sin cunetas para el control de escorrentía. Los trabajos pertenecen a la campaña del 2009 en el Proyecto Don Javier.

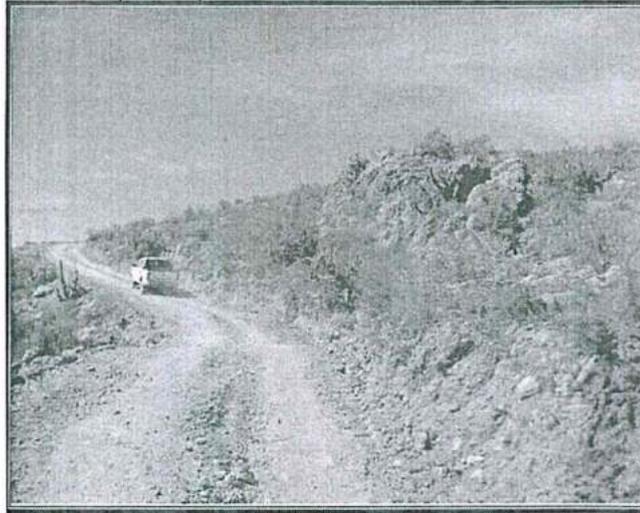
Fotografía N° 20.- Se observa la trocha hacia una plataforma sin cunetas para el control de escorrentía. Los trabajos pertenecen a la campaña del 2009 en el Proyecto Don Javier 79.

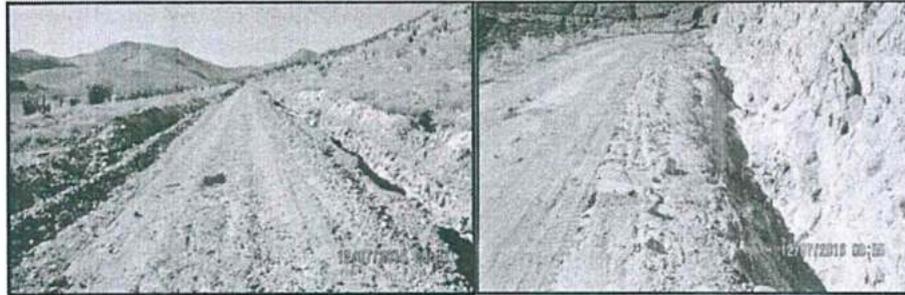
91. De la revisión de las fotografías presentadas por Junefield Group se advierte que las vías de acceso cuentan actualmente con cunetas.
92. De lo antes expuesto, esta Dirección considera que Junefield Group ha subsanado la conducta infractora materia del presente procedimiento sancionador, por lo que no corresponde ordenar una medida correctiva en aplicación de la Única Disposición Complementaria Transitoria del TUO del RPAS del OEFA.

90. El 15 de julio del 2016, el administrado presentó un escrito del estado actual en el cual señala que las cunetas fueron construidas antes de las temporadas de lluvias y actualmente se realiza el respectivo mantenimiento para la época de lluvias,

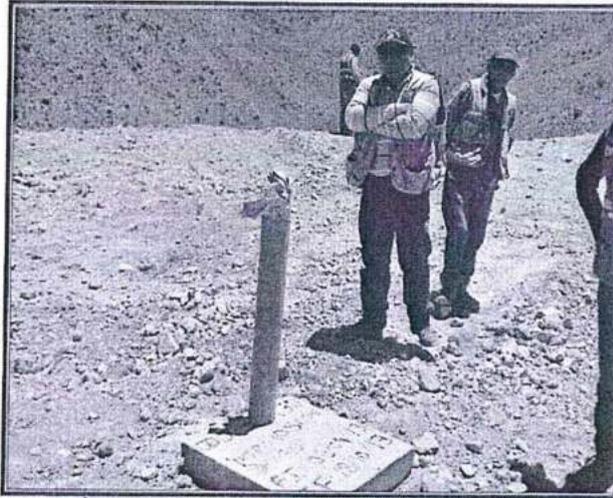
Fotografía N° 33.- Taladro DJ-130 ejecutado entre el 8 de setiembre y el 18 de octubre del 2013. No se encuentra aprobado por el instrumento de gestión ambiental

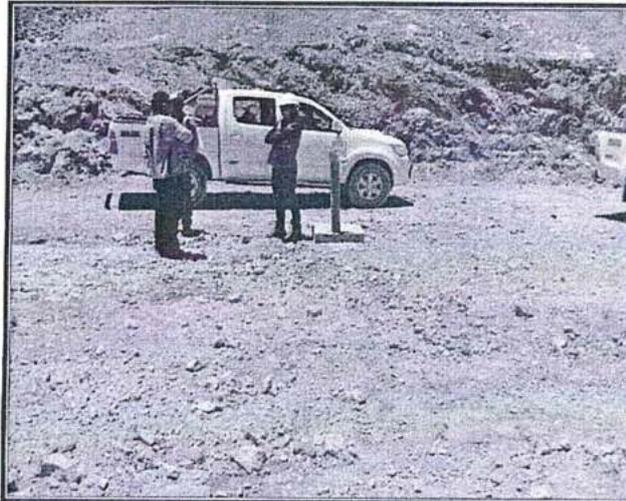
Fotografía N° 34.- Taladro DJ-130 se observa la plataforma y el taladro ejecutado con una profundidad vertical de 1051 metros

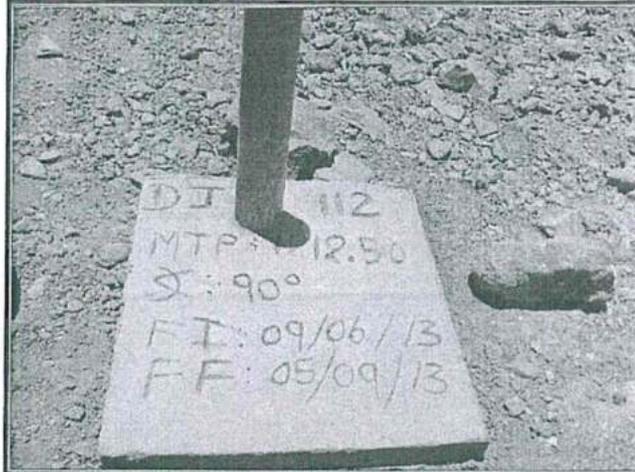
Fotografía N° 35.- Taladro DJ-112, ejecutado entre el 09 de junio y el 05 de setiembre del 2013 con profundidad excavada vertical de 1212.5 metros

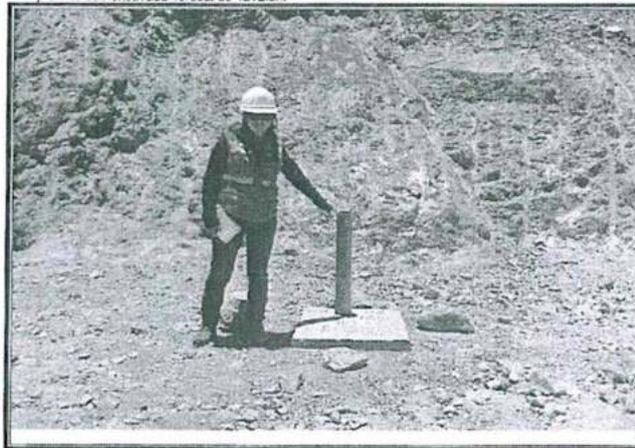
Fotografía N° 36.- Taladro DJ-112, ejecutado entre el 09 de junio y el 05 de setiembre del 2013 con profundidad excavada vertical de 1212.5 metros

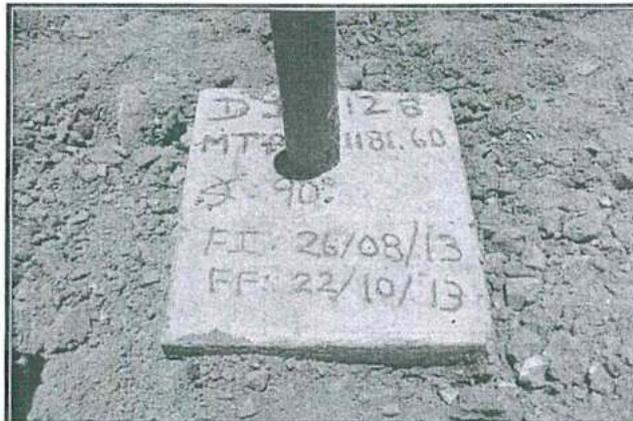
Fotografía N° 37.- Taladro DJ-128, ejecutado entre el 26 de agosto y 22 de octubre del 2013 con profundidad excavada vertical de 1181.6 metros

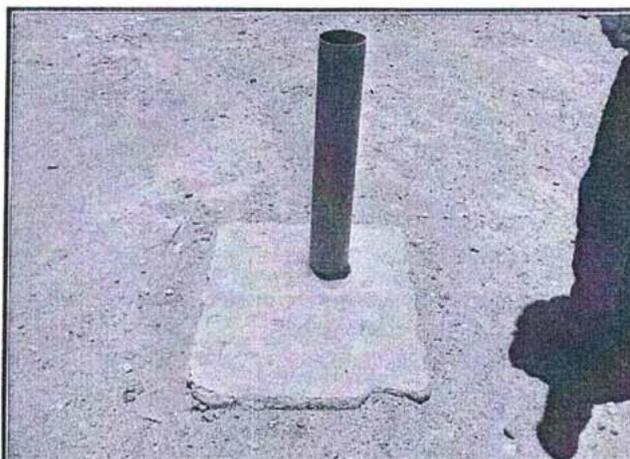
Fotografía N° 39.- Taladro DJ-70, ejecutado el 30 de mayo del 2013 (8 160 028 N y 238 406 E)

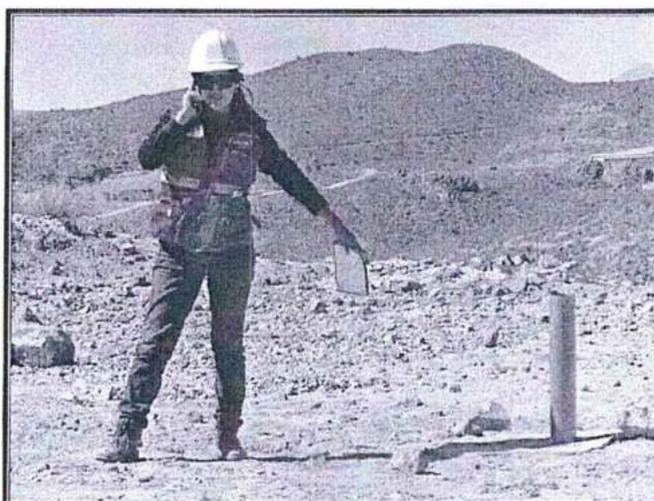
Fotografía N° 41.- DJ-71 ubicado en las coordenadas 8 160 333 N y 238 730 E no aprobado en el instrumento de gestión ambiental

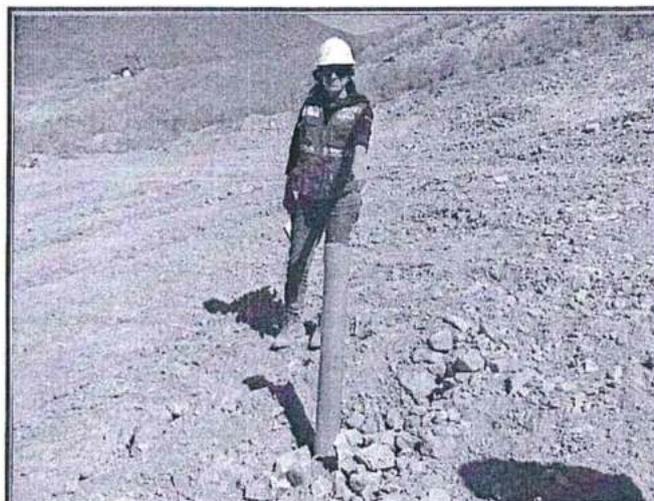
Fotografía N° 43.- DJ-135 ubicado en las coordenadas 8 161 528 N y 237 997E no aprobado en el instrumento de gestión ambiental. No se muestra la placa por estar cubierta

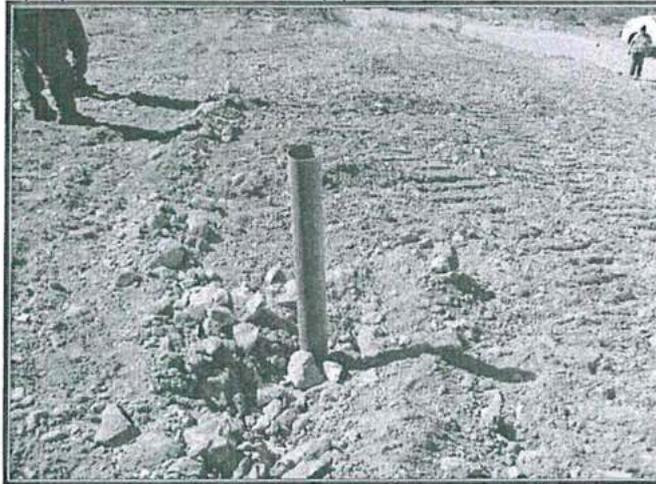
Fotografía N° 44.- DJ-135 ubicado en las coordenadas 8 161 528 N y 237 997E no aprobado en el instrumento de gestión ambiental.

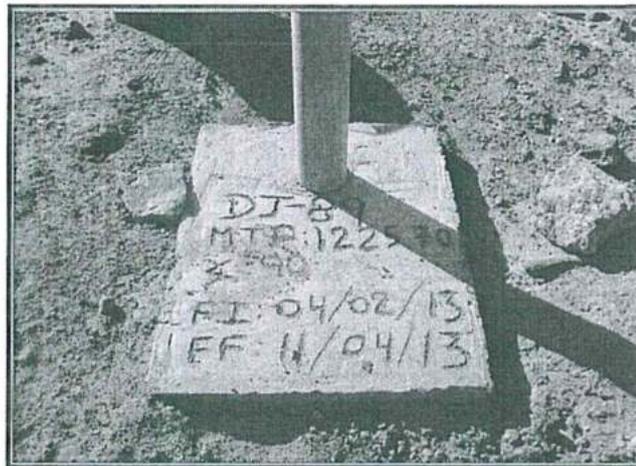
Fotografía N° 45.- DJ-89 ubicado en las coordenadas 8 161 119 N y 237 026 E no aprobado en el instrumento de gestión ambiental, el cual fue ejecutado del 04 de febrero al 11 de abril del 2013 con una profundidad de 1 225.70

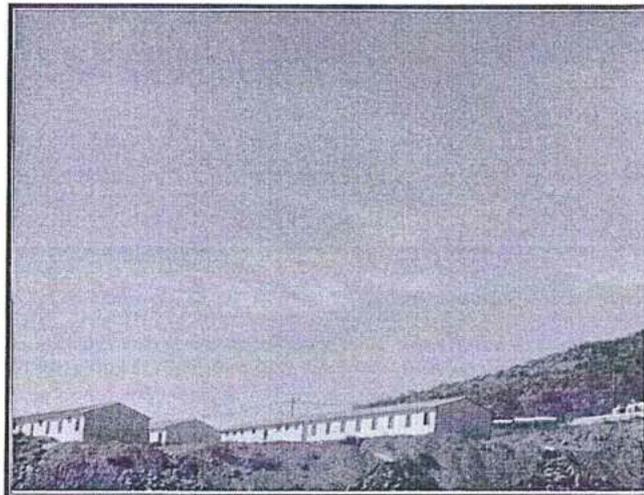
Fotografía N° 49.- Parte del campamento construido en el año 2013 y habitado desde el 2013

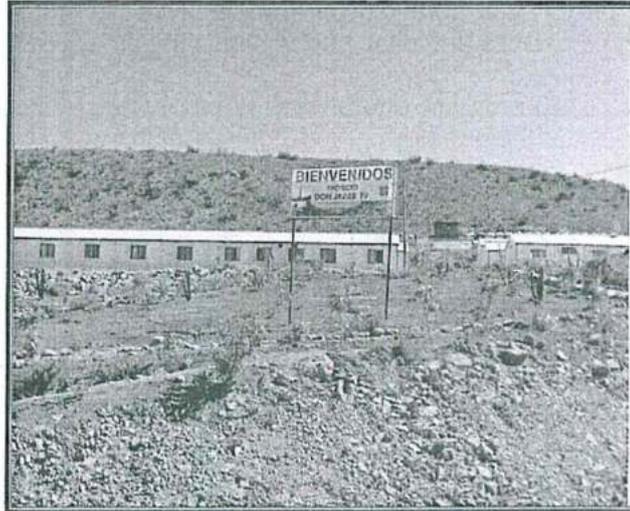
Fotografía N° 50.- Campamento Don Javier 79 que se encuentra considerado en la ampliación del EIA Don Javier 79 no aprobado a la fecha de Supervisión Regular 2013.

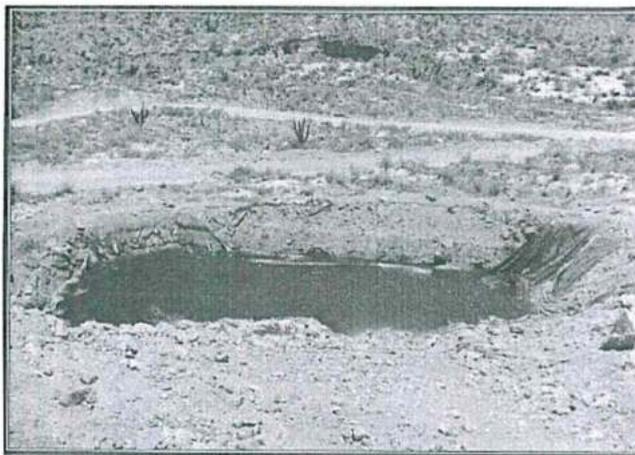
FOTOGRAFIA N° 57.- Poza de lodos de la plataforma DJ-112, revestida con plásticos que se muestran completamente deteriorados

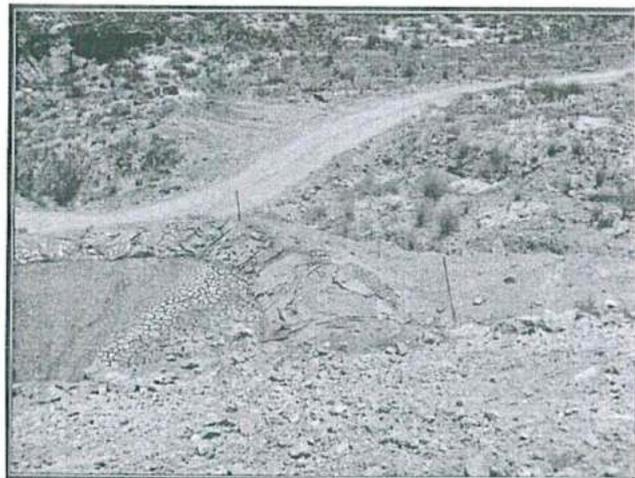
FOTOGRAFIA N° 58.- Poza de lodos de la plataforma DJ-128, revestida con plásticos que se muestran completamente deteriorados.

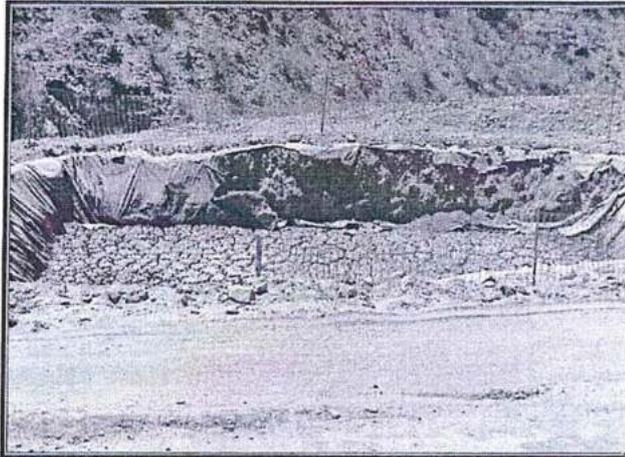
Fotografía N° 59.- Poza de lodos de la plataforma DJ-111, revestida con plásticos que se muestran completamente deteriorados.

152. Por ello, la geomembrana de alta densidad es mucho más durable que un plástico que se deteriora por efecto del intemperismo, tal como se observa en la Fotografía N° 59 del Informe de Supervisión.

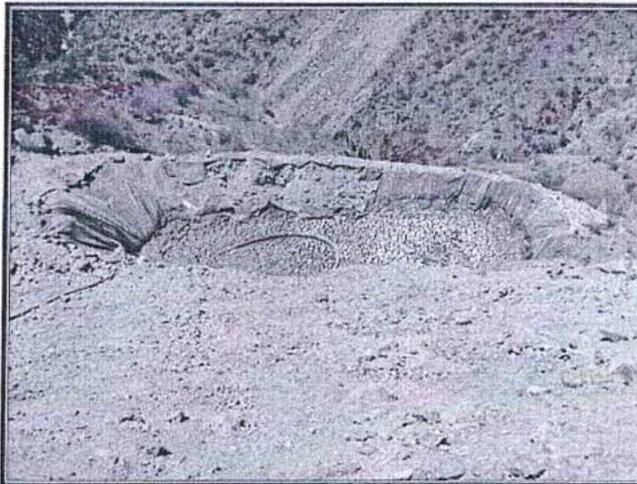
FOTOGRAFIA N° 60.- Poza de lodos de la plataforma DJ-125, revestida con plásticos que se muestran completamente deteriorados..

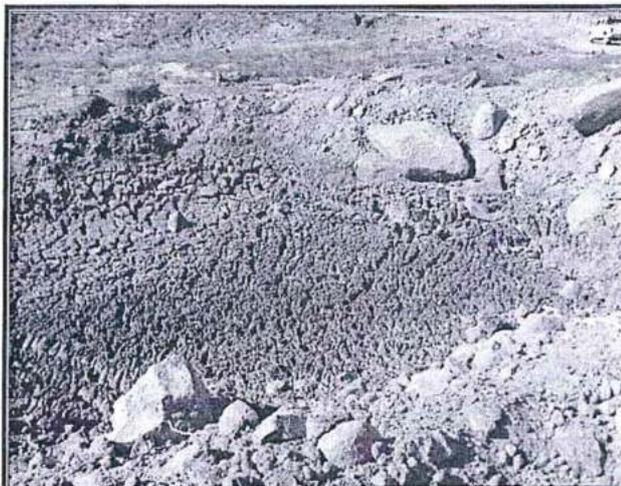
Fotografía N° 81.- Poza de lodos de la plataforma DJ-113, sin geomembrana

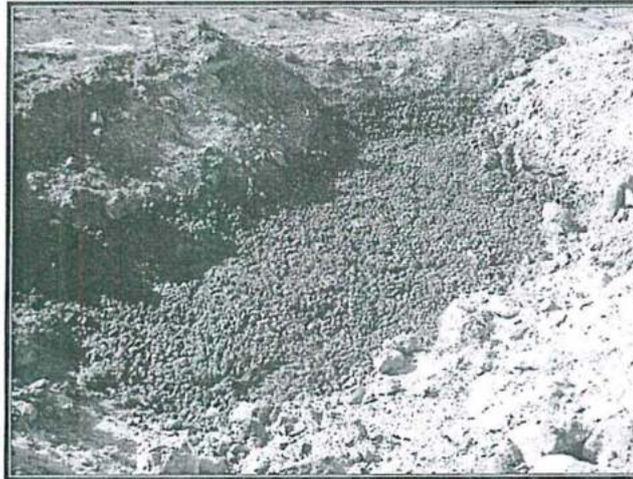
Fotografía N° 82.- Poza de lodos de la plataforma DJ-114, sin geomembrana

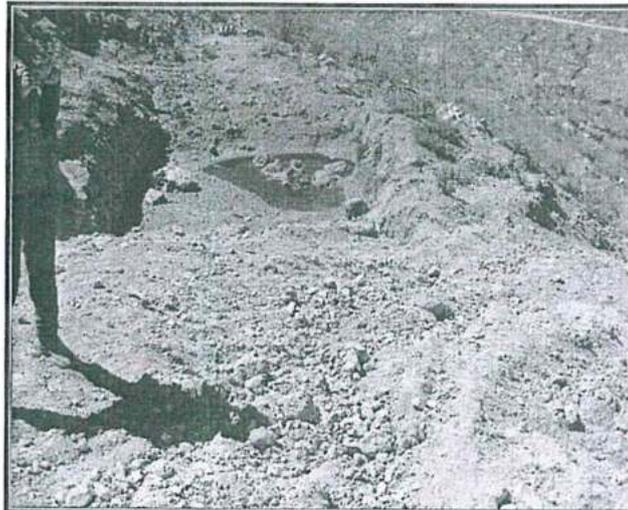
Fotografía N° 83.- Poza de lodos de la plataforma DJ-124, sin geomembrana.

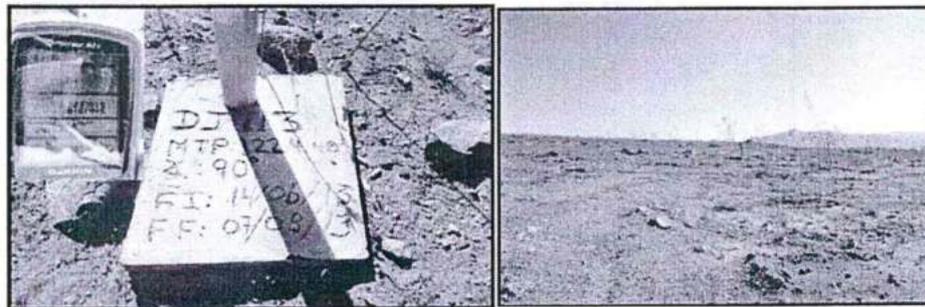
Plataforma N° DJ-113, coordenadas E 237919, N 8161445.

174. De la revisión de las fotografías presentadas por Junefield Group se advierte que las pozas de sedimentación DJ-113, DJ-114 y DJ-124 actualmente se encuentran cerradas.

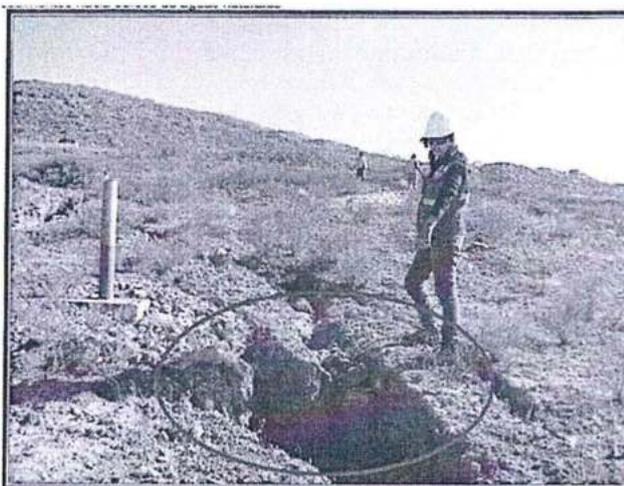
Fotografía N° 63.- Erosiones producidas en la plataforma DJ-14 por falta de canales de coronación que impida el ingreso del agua de lluvia en la plataforma

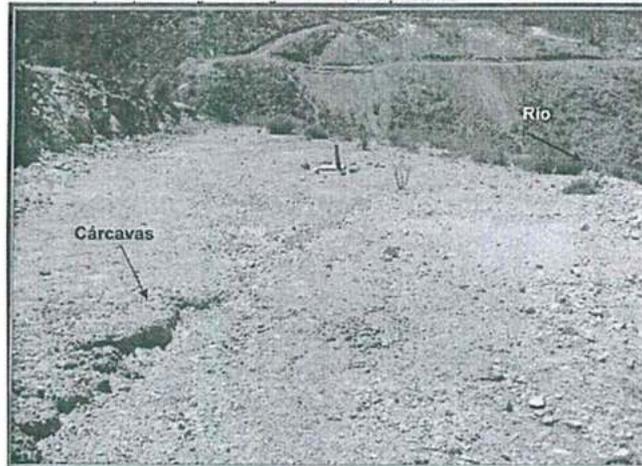
Fotografía N° 64.- Erosiones producidas en la plataforma DJ-118 por falta de canales de coronación que impida el ingreso del agua de lluvia en la plataforma.

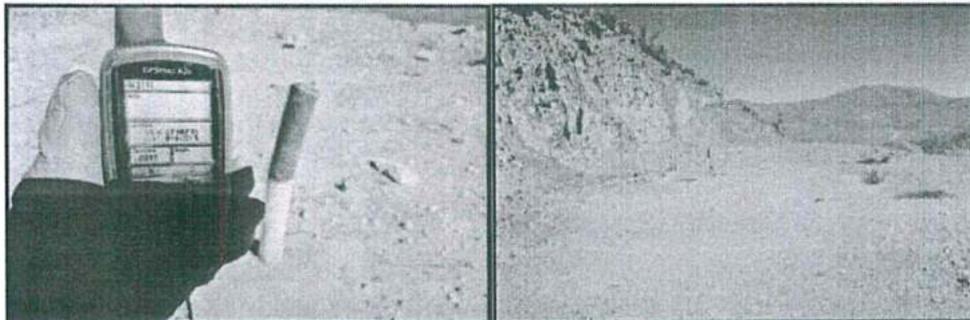
Plataforma N° DJ-118, coordenadas E 238235, N 8161015.

208. De la revisión de las fotografías presentadas por Junefield Group se advierte que la plataforma DJ-118 se encuentra cerrada.

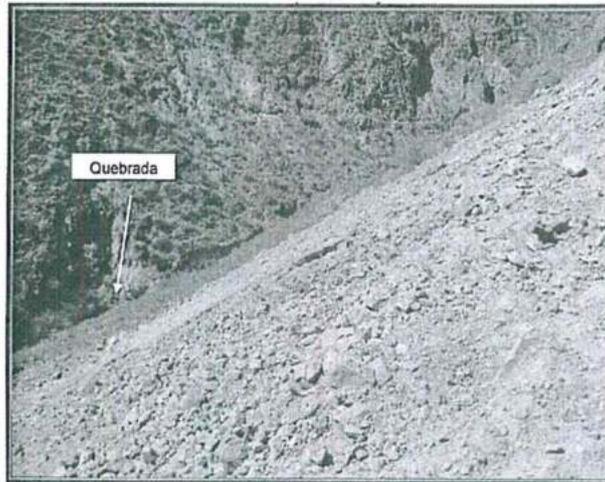
Fotografía N° 77.- Talud inferior con un ángulo pronunciado de la plataforma DJ-129 donde se observa material suelto y el fondo de la quebrada muy próximo.

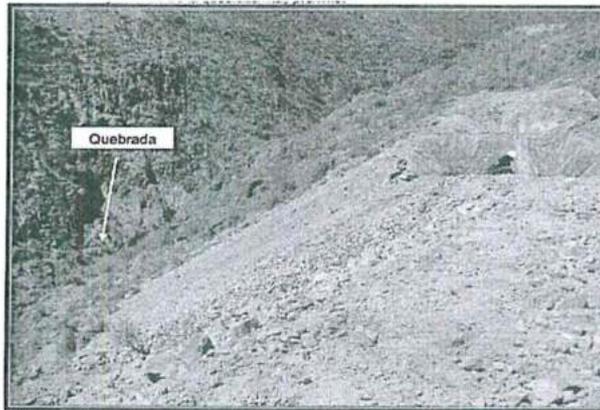
Fotografía N° 78.- Talud inferior con un ángulo pronunciado de la poza de lodos de la plataforma DJ-129 donde se observa material suelto y el fondo de la quebrada muy próximo.

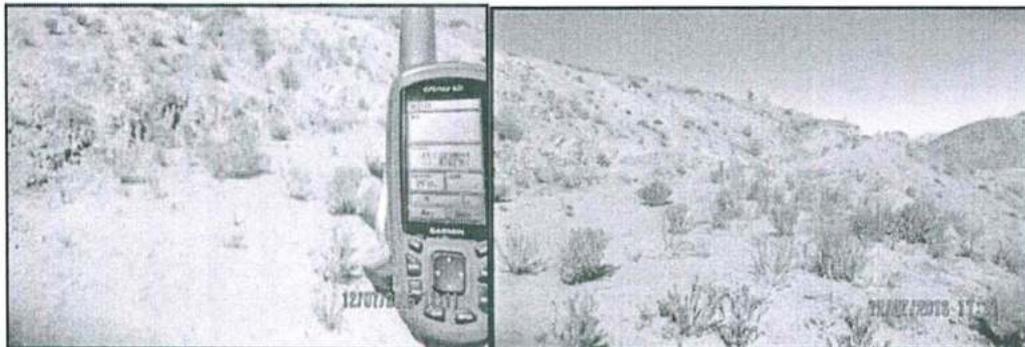
Plataforma N° DJ-129, coordenada E 238644, N 8160791

224. De la revisión de las fotografías presentadas por Junefield Group se advierte que actualmente la plataforma de perforación DJ-129 se encuentra cerrada y estabilizada.
225. De lo antes expuesto, esta Dirección considera que Junefield Group ha subsanado la conducta infractora materia del presente procedimiento sancionador, por lo que no corresponde ordenar una medida correctiva en aplicación de la Única Disposición Complementaria Transitoria del TUO del RPAS del OEFA.

223. El 15 de julio del 2016, el administrado presentó un escrito del estado actual en el cual señala se realizaron trabajos para estabilizar el talud de la plataforma de perforación DJ-129, adjuntado tres (3) fotografías⁸⁰.

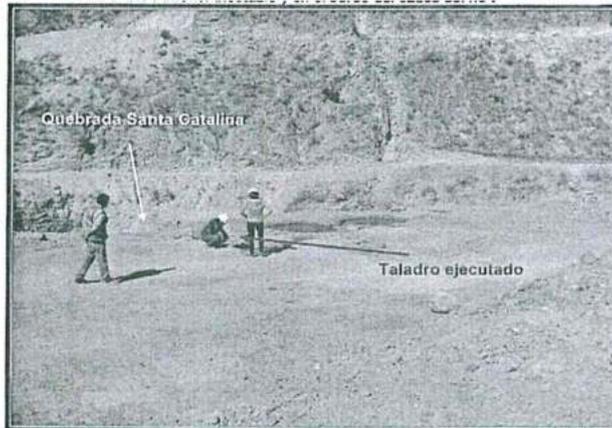
Fotografía N° 79.- Plataforma y taladro DJ-135, construido en el borde de la quebrada Santa Catalina.

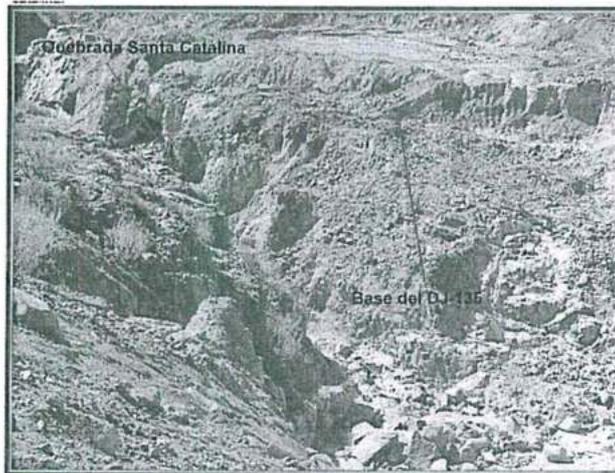
Fotografía N° 80.- Plataforma y taladro DJ-135, construido en el borde de la quebrada Santa Catalina, se observa material de corte que llega a la quebrada.

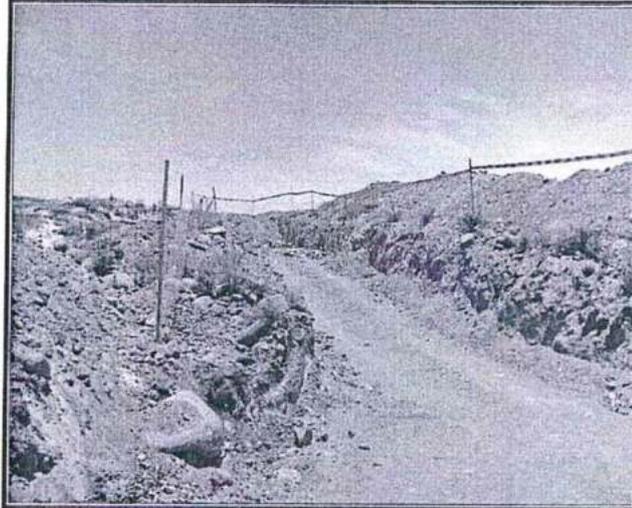
Fotografía N° 84.- Zanja excavada de antigua trinchera que es utilizada para la disposición de residuos sólidos domésticos sin un manejo de acuerdo a las normas.

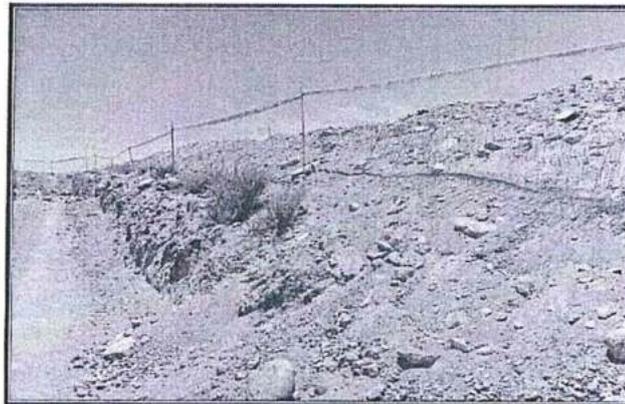
Fotografía N° 85.- Zanja excavada de antigua trinchera de exploración que es utilizada para la disposición de residuos sólidos domésticos sin un manejo adecuado de acuerdo con las normas.
