EXPEDIENTE N° : 942-2014-OEFA/DFSAI/PAS
 ADMINISTRADO : CORPORACIÓN MINERA CENTAURO S.A.C.
 UNIDAD AMBIENTAL : QUICAY
 UBICACIÓN : DISTRITO DE SIMÓN BOLIVAR, PROVINCIA Y
 DEPARTAMENTO DE PASCO
 SECTOR : MINERÍA
 MATERIA : VERIFICACIÓN DE CUMPLIMIENTO DE MEDIDAS
 CORRECTIVAS

SUMILLA: Se declara el cumplimiento de las medidas correctivas ordenadas mediante la Resolución Directoral N° 987-2015-OEFA/DFSAI del 30 de octubre del 2015, consistentes en que Corporación Minera Centauro S.A.C. realice lo siguiente:

Lima, 31 de agosto del 2016

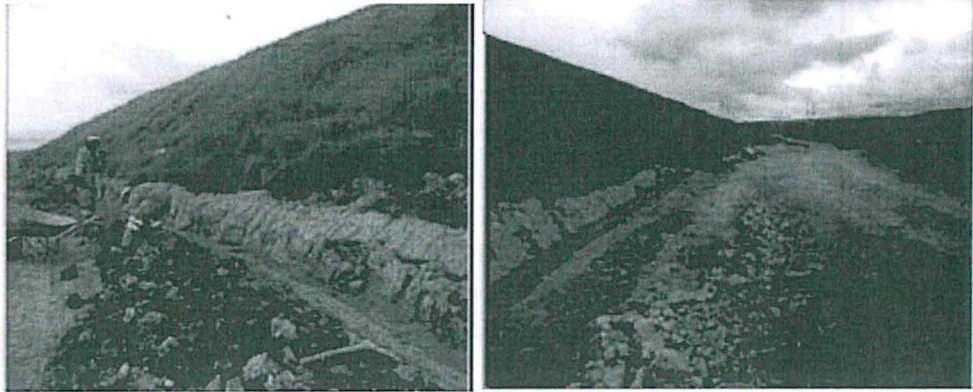
Fotografías N° 1 y 2

- 36. Al respecto, en la Fotografía N° 1 se observa al personal de la empresa realizando trabajos de limpieza en un canal, acopiando el material obtenido como producto de dicha limpieza en la vía de acceso. Además, en la Fotografía N° 2 se aprecia el resultado del trabajo realizado, toda vez que se muestra el canal limpio y el material sobrante nivelado a la vía de acceso.
- 37. Asimismo, la Fotografía N° 3 es una vista del canal limpio, con el material excedente obtenido como producto de la limpieza nivelado.

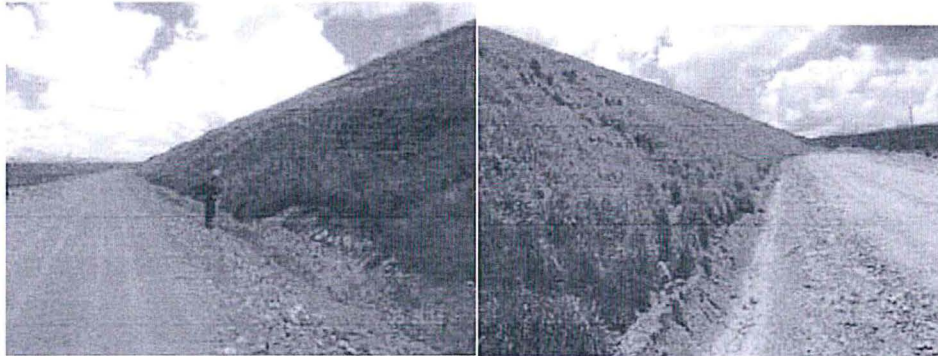
Fotografías N° 4 y 5
 Vista con coordenadas UTM WGS 84 N: 8 816 898 E: 349 111

- 39. Las Fotografías N° 4, 5, 6 y 7 fueron tomadas el 20 de mayo del 2016, y en ellas se aprecia que el canal ha sido limpiado, en tanto se encuentra libre de materiales extraños como sedimentos y piedras, entre otros.
- 40. Adicionalmente a ello, el plano remitido por Minera Centauro¹⁸ que ubica las vistas de las fotografías N° 4, 5, 6 y 7 se muestra a continuación:

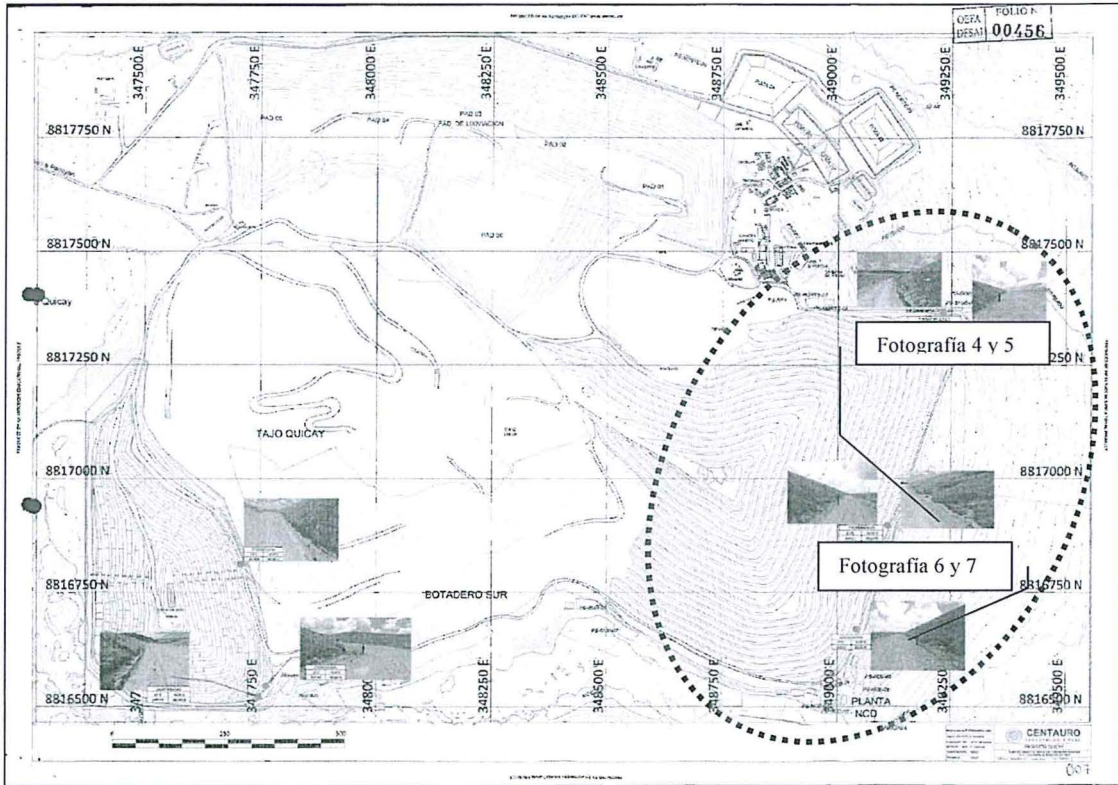
(Recuadros que indican "Fotografías 4 y 5" y "Fotografías 6 y 7", así como la circunferencia han sido agregados para resaltar el área relevante)

42. Ahora bien, el área donde se ubican las vistas de las Fotografías N° 4, 5, 6 y 7 —encerrada por una circunferencia en las dos imágenes—, debería corresponder al área del botadero Este.

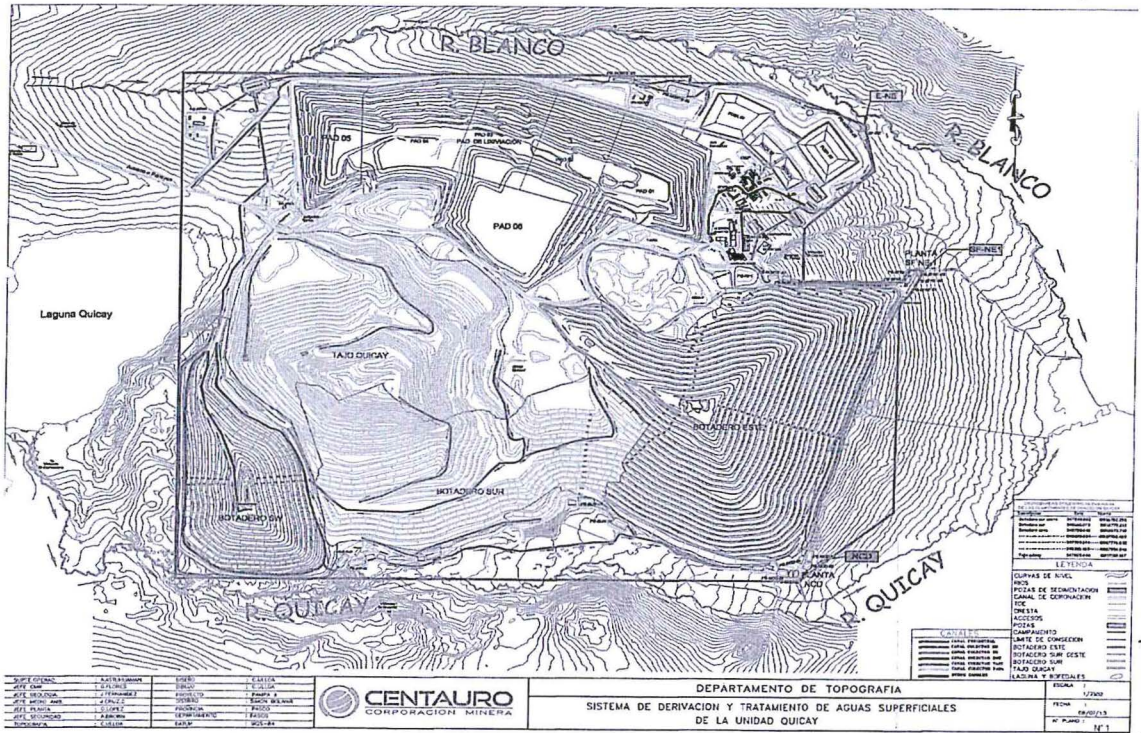
- 44. En el plano del “Sistema de Derivación y Tratamiento de Aguas Superficiales de la Unidad Minera Quicay” se ha encerrado en una circunferencia el área que está determinada como correspondiente al Botadero Este, y se ha indicado la ubicación de su correspondiente canal de derivación.

- 45. De la revisión del plano del “Sistema de Derivación y Tratamiento de Aguas Superficiales de la Unidad Minera Quicay” —mostrado en el párrafo 43 precedente— y su comparación con el plano remitido por la empresa y el obtenido en base a *Google Earth* —mostrados en los párrafos 40 y 41 precedentes— se verifica que el área donde se ubican las vistas de las Fotografías N° 4, 5, 6 y 7 en estos últimos, efectivamente corresponden al área del Botadero Este y su correspondiente canal de derivación.

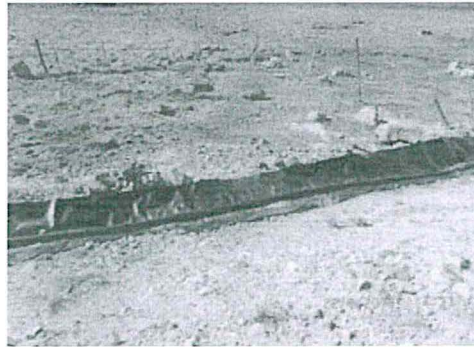
Fotografía 8²³: Lado Norte del canal
Coordenadas UTM Coordinadas N: 8 817 374 y Este 349 014

- 75. En las Fotografías N° 8 a la 12 se aprecia que el canal captado se encuentra revestido con geomembrana en sus diferentes lados: Norte, Este y Sur.
- 76. Asimismo, a fin de determinar si las vistas capturadas en las Fotografías N° 8 a la 12 corresponden al canal de derivación situado alrededor del depósito de desmonte Este, se han ubicados las coordenadas en estas indicadas en el *Google Earth* y se ha obtenido la siguiente imagen:

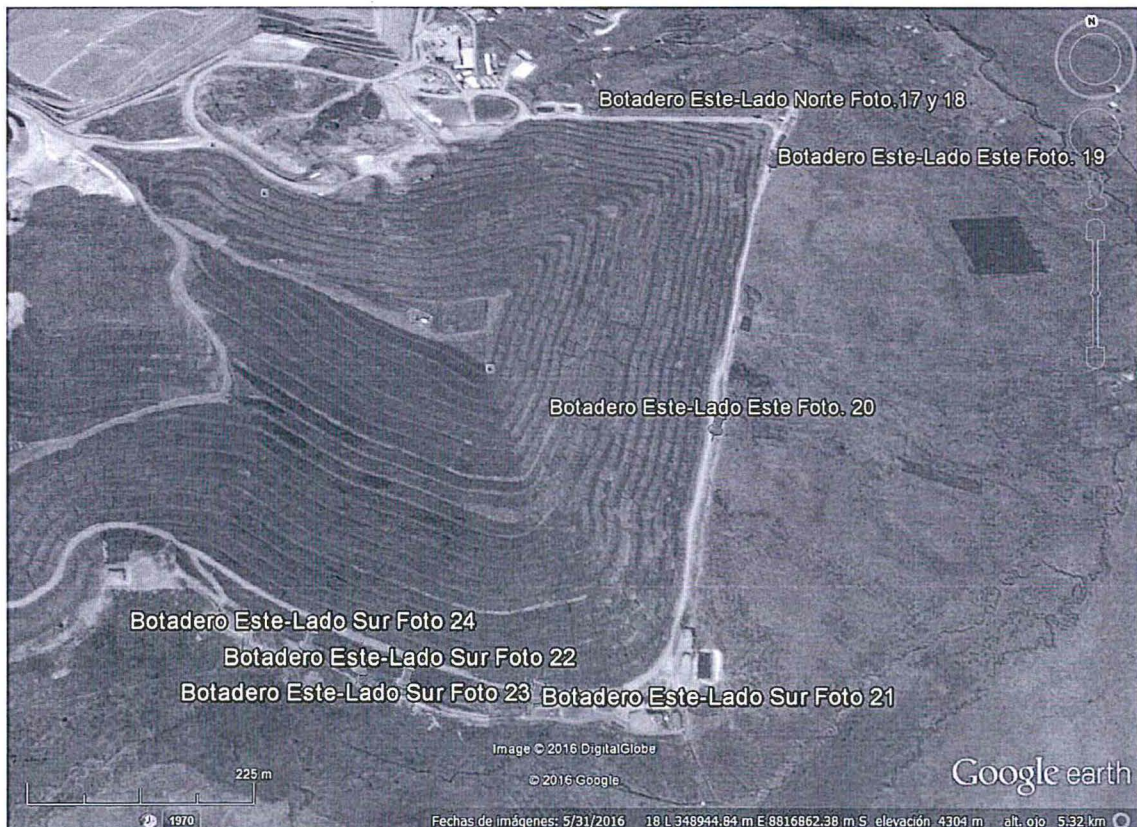
- 77. En base a dicha imagen se verifica que las Fotografías N° 8 a 12 efectivamente corresponden a vistas de los lados Norte, Sur y Este del canal de derivación situado alrededor del depósito de desmonte Este.

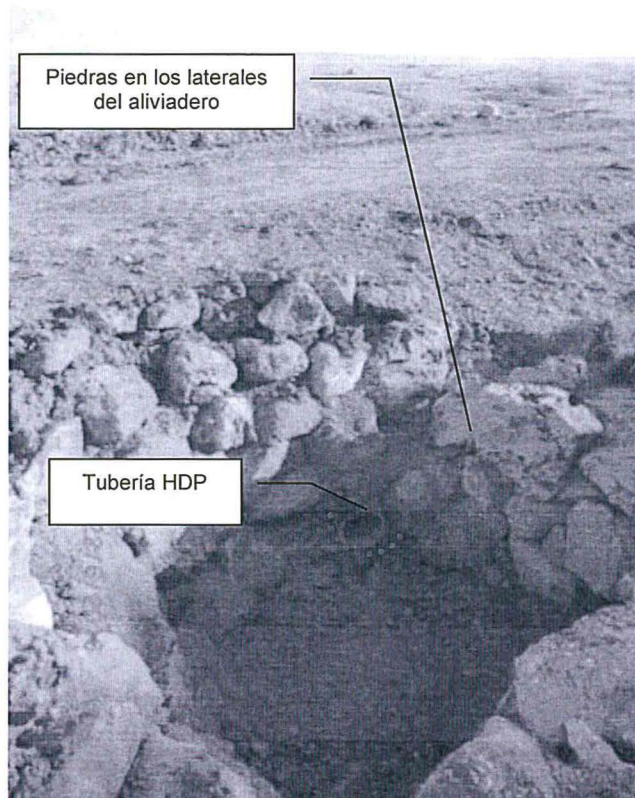
Fotografía N° 15: Vista de aliviadero de demasías

- 95. En ese sentido, de la comparación de las imágenes mostradas en los párrafos 93 y 94 de la presente resolución, se verifica que las Fotografías N° 13 a la 15 corresponden a los aliviaderos de demasías del depósito de desmonte Suroeste.
- 96. Ahora bien, el Informe N° 695-2011-MEM/AAM/RPP/MPC —que sustenta la aprobación de la Modificación del EIA de Quicay— establece que el depósito de desmonte Suroeste incluye aliviaderos de demasías; sin embargo, no especifica la cantidad de aliviaderos que debe tener. Respecto a ello, de acuerdo al análisis precedente, se ha verificado que dicho depósito cuenta actualmente con dos (2)

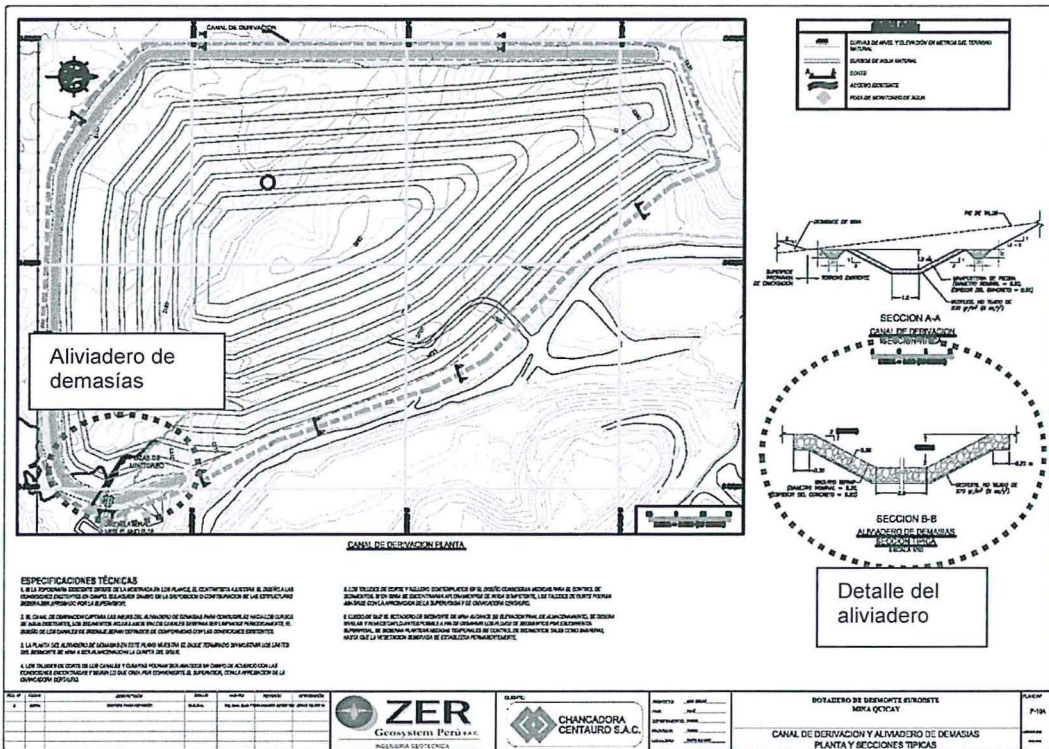
Ubicación del aliviadero de demasías

- 99. De la revisión del plano se verifica que el aliviadero cuya construcción se aprobó mediante la Absolución de Observaciones, fue efectivamente construido correspondiendo a la ubicación del aliviadero del lado Noroeste del depósito, situado conforme a la imagen del Google Earth mostrada en el párrafo 93 precedente.
- 100. Por lo tanto, se aprecia que Minera Centauro construyó el aliviadero de demasías del depósito de desmonte Suroeste contemplado en la Absolución de Observaciones, y asimismo, cuenta con otro aliviadero implementado. En ese sentido, y ya que cuenta con 2 (dos), su situación resulta consistente a su vez con el Informe N° 695-2011-MEM/AAM/RPP/MPC —que sustenta la aprobación de la
