EXPEDIENTE N° : 717-2014-OEFA/DFSAI/PAS  
 ADMINISTRADO : SOUTHERN PERU COPPER CORPORATION  
 SUCURSAL DEL PERÚ  
 UNIDAD MINERA : FUNDICIÓN Y REFINERÍA DE COBRE - ILO  
 UBICACIÓN : DISTRITO DE PACOCHA, PROVINCIA DE ILO,  
 DEPARTAMENTO DE MOQUEGUA  
 SECTOR : MINERÍA  
 MATERIAS : CUMPLIMIENTO DE COMPROMISOS  
 AMBIENTALES  
 MEDIDAS DE CONTROL Y PREVISIÓN  
 GESTIÓN Y MANEJO DE RESIDUOS SÓLIDOS  
 CUMPLIMIENTO DE RECOMENDACIÓN  
 RESPONSABILIDAD ADMINISTRATIVA  
 ARCHIVO  
 REINCIDENCIA

**SUMILLA:** Se declara la existencia de responsabilidad administrativa de Southern Peru Copper Corporation - Sucursal del Perú, al haberse acreditado la comisión de las siguientes infracciones:

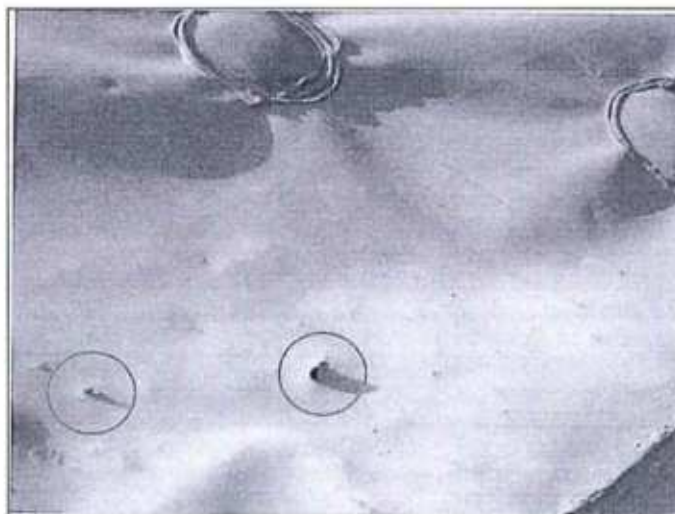
Fotografía N° 35: Revestimiento del lado norte de la poza de contención secundaria del tanque N° 4 de almacenamiento de combustible se encuentra con agujero.

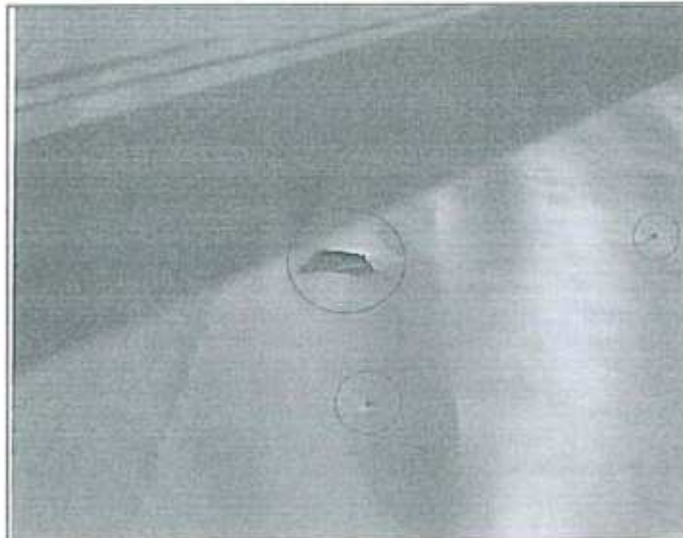
Fotografía N° 42: Revestimiento del lado oeste de la poza de contención secundaria del tanque N° 4 de almacenamiento de combustible se encuentra rota.

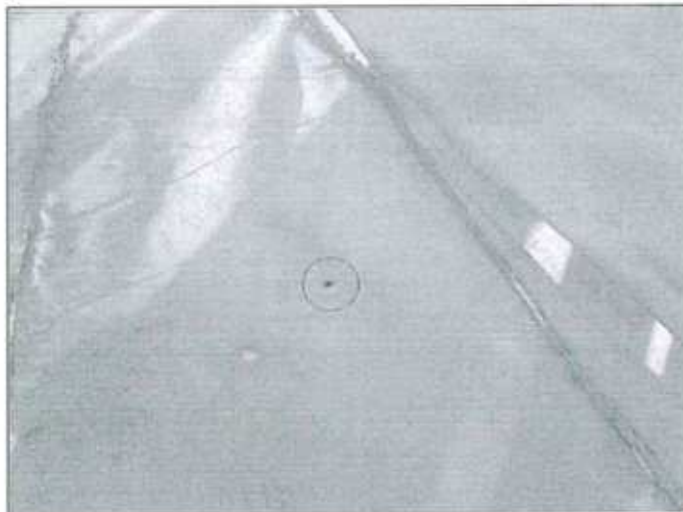
Fotografía N° 53: Revestimiento del lado oeste de la poza de contención secundaria del tanque N° 5A de almacenamiento de combustible se encuentra con agujero.

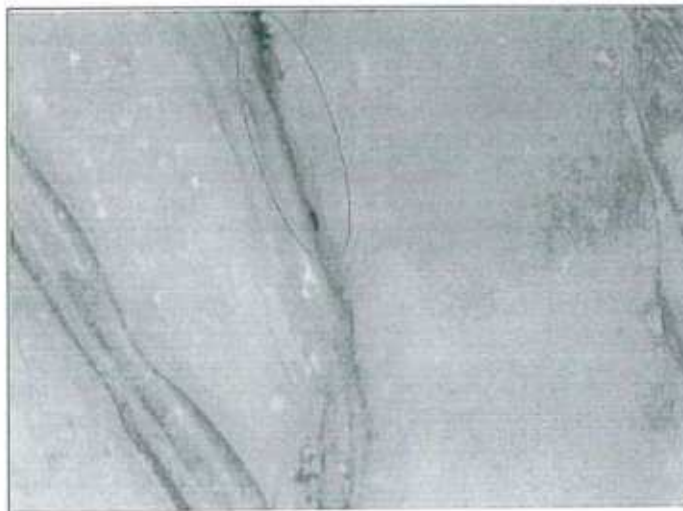
Fotografía N° 54: Revestimiento del piso del lado oeste de la poza de contención secundaria del tanque N° 3A de almacenamiento de combustible se encuentra con rotura al costado de la soldadura.

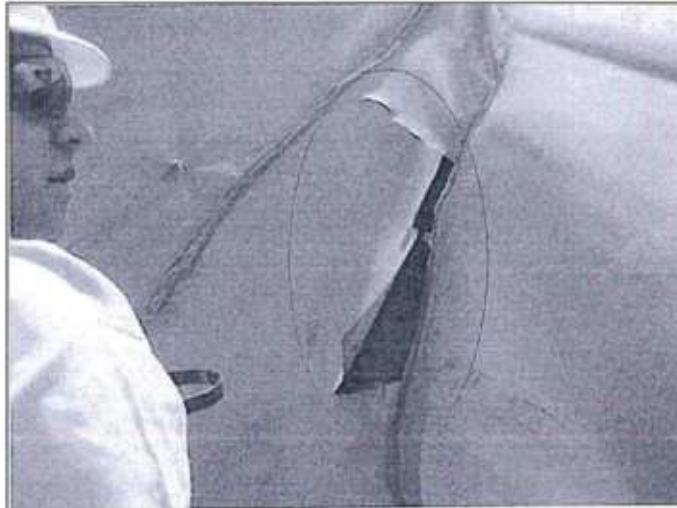
Fotografía N° 62: La geomembrana está rasgada en la pared noroeste de la poza de contención secundaria del tanque N° 5B de almacenamiento de combustible.

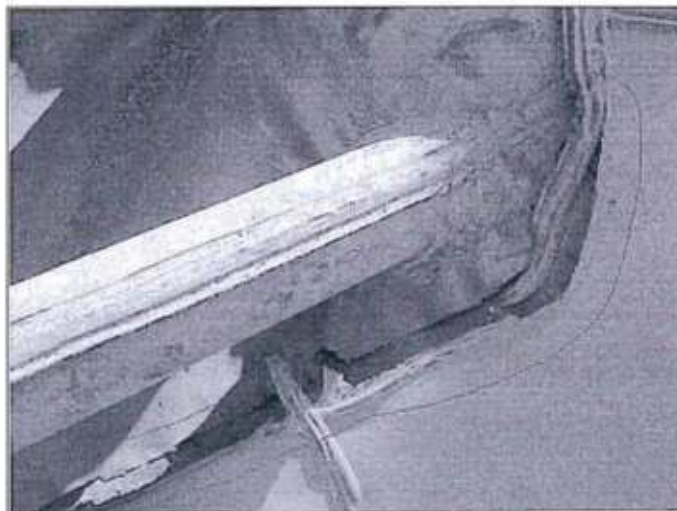
Fotografía N° 63: La geomembrana está rota en la parte noroeste de la poza de contención secundaria del tanque N° 5B de almacenamiento de combustible.

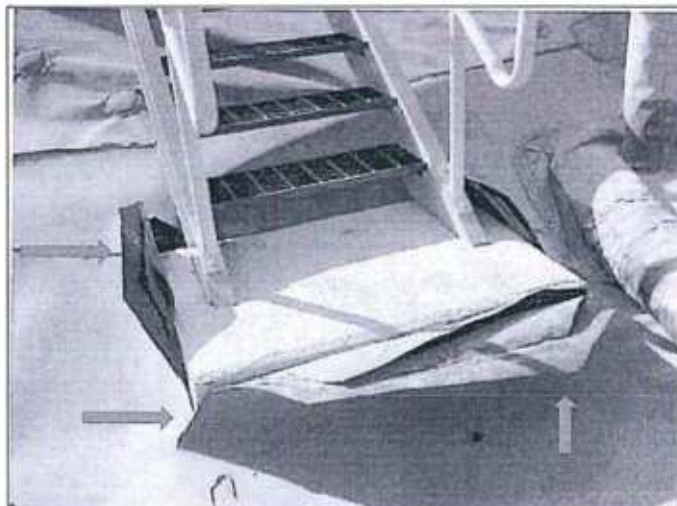
Fotografía N° 68: La geomembrana no está anclada en la parte inferior de la escalera ubicada en el norte de la poza de contención secundaria del tanque N° 4 de almacenamiento de combustible.

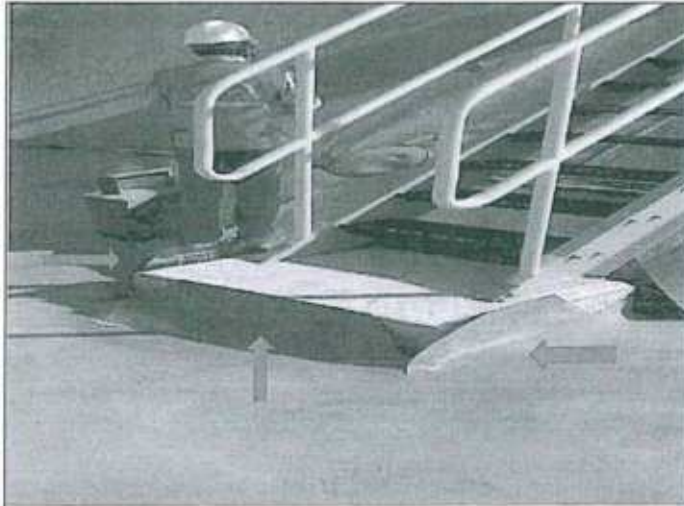
Fotografía N° 50: La geomembrana no está anclada en la parte inferior de la escalera ubicada en el lado oeste de la poza de contención secundaria del tanque N° 4 de almacenamiento de combustible.

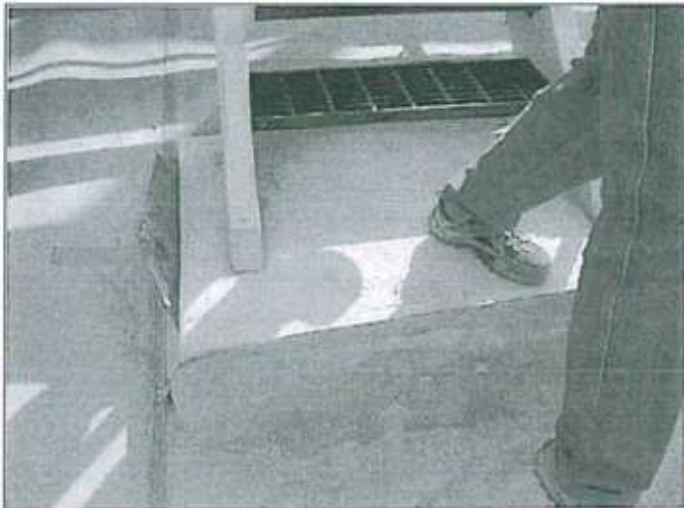
Fotografía N° 60: La geomembrana no está anclada en la parte inferior de la escalera ubicada en el lado oeste de la poza de contención secundaria del tanque N° 5A de almacenamiento de combustible.

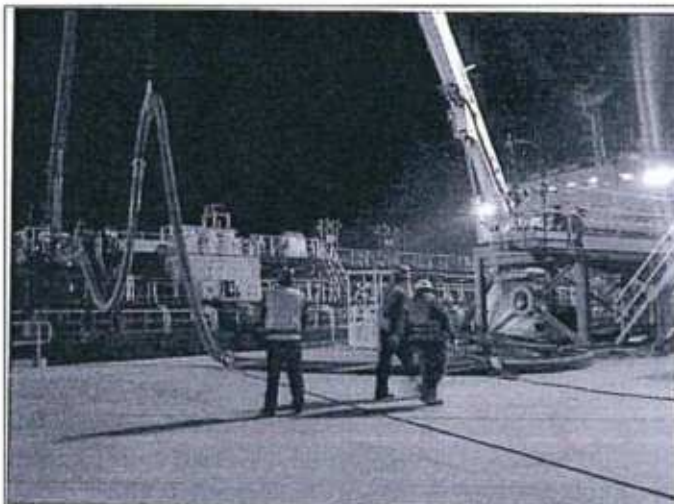
Fotografía N° 165: Embarque de ácido sulfúrico. No se observa el recipiente de PVC para atrapar los posibles goteos.

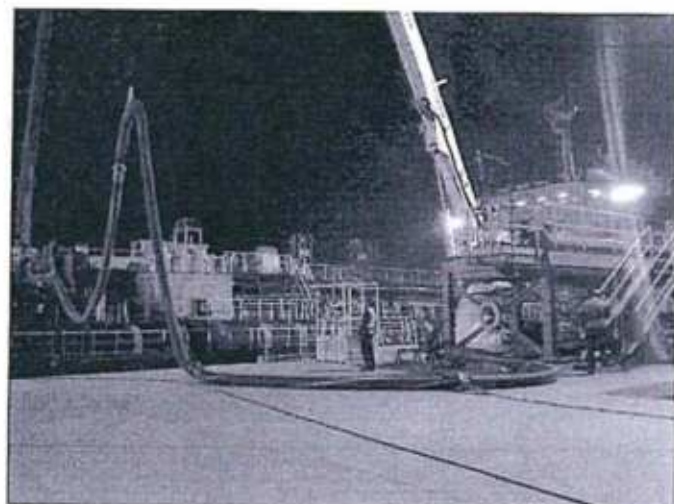
Fotografía N° 166: Embarque de ácido sulfúrico. No se observa el recipiente de PVC para atrapar los posibles goteos.

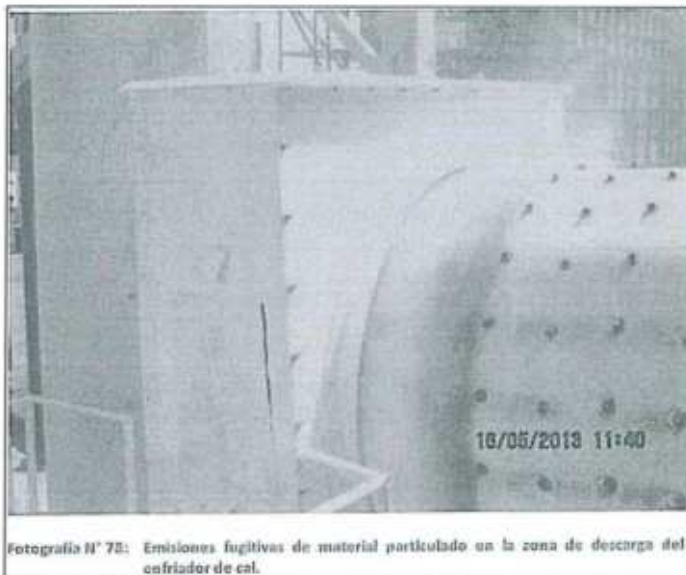
Fotografía N° 78: Emisiones fugitivas de material particulado en la zona de descarga del enfriador de cal.

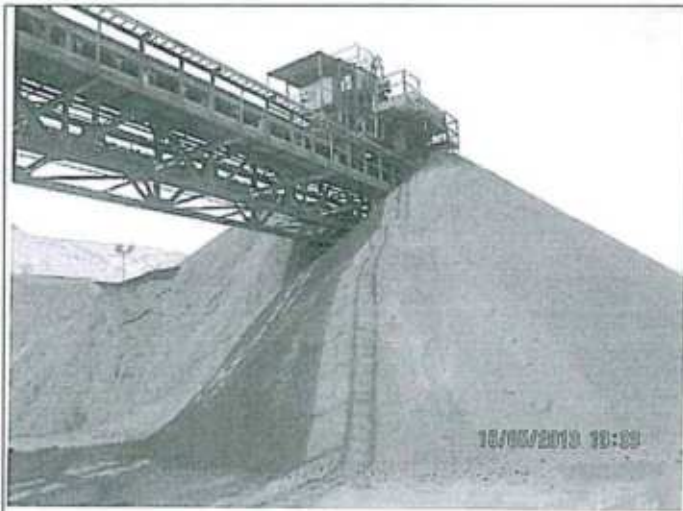
Fotografía N° 151: Runa de concentrado de cobre sin cobertor.

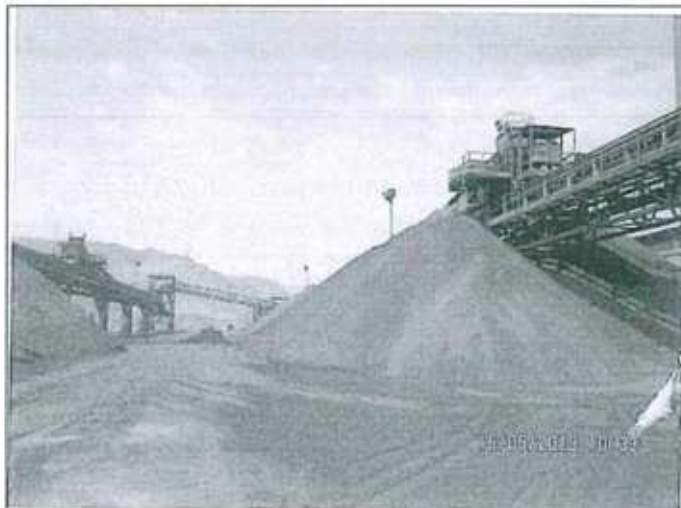
Fotografía N° 154: La vía de acceso donde se eleva el manipulador de concentrados se encuentra con concentrados dispersos.

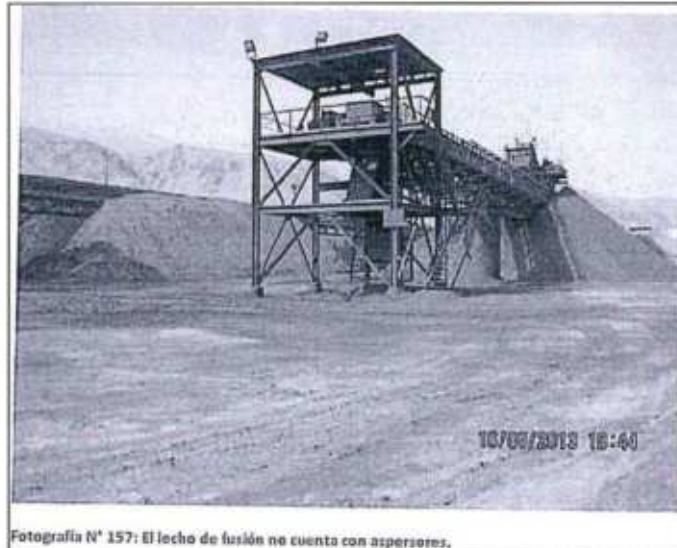
Fotografía N° 157: El lecho de fusión no cuenta con aspersores.

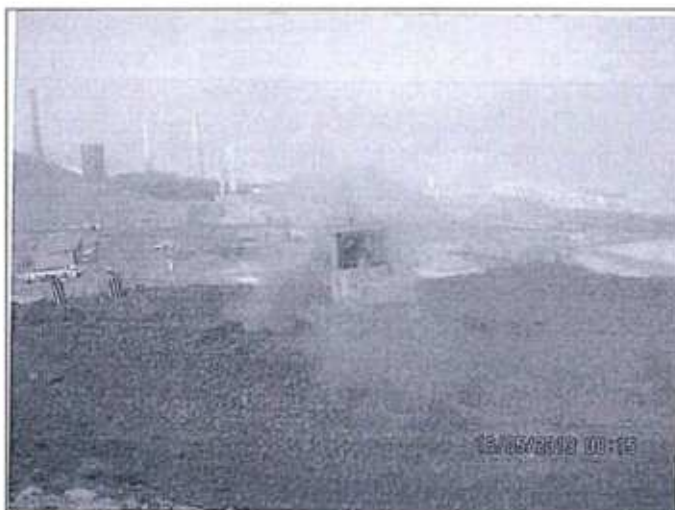
Fotografía N° 133: Nivelado de la zona de descarga de escorias, observase la emisión de material particulado al ambiente.

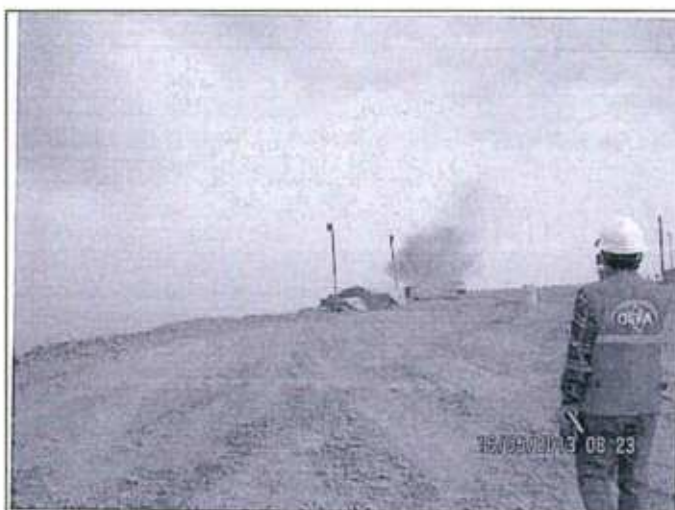
Fotografía N° 134: Emisión de material particulado al ambiente durante el nivelado de la zona de descarga de escorias.

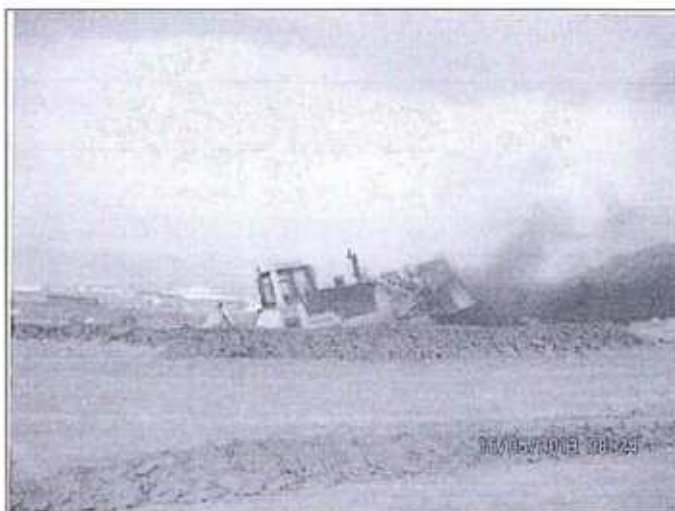
Fotografía N° 135: Emisión de material particulado al ambiente durante el nivelado de la zona de descarga de escorias.

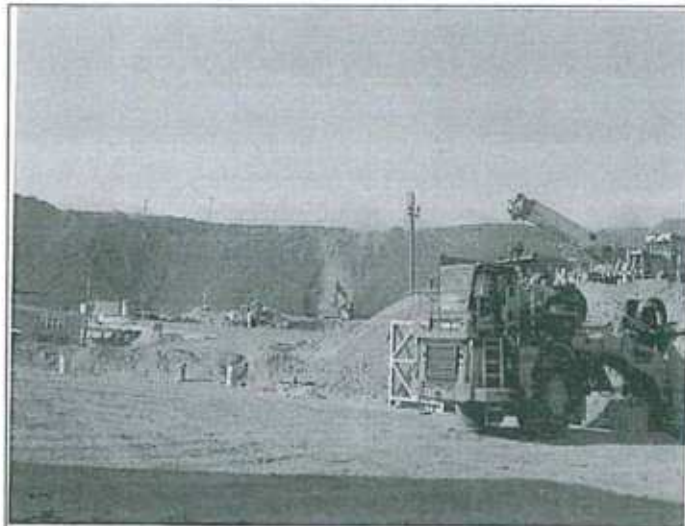
Fotografía N° 129: Emisión de material particulado durante la remoción y carguío de escorias en el depósito operativo.

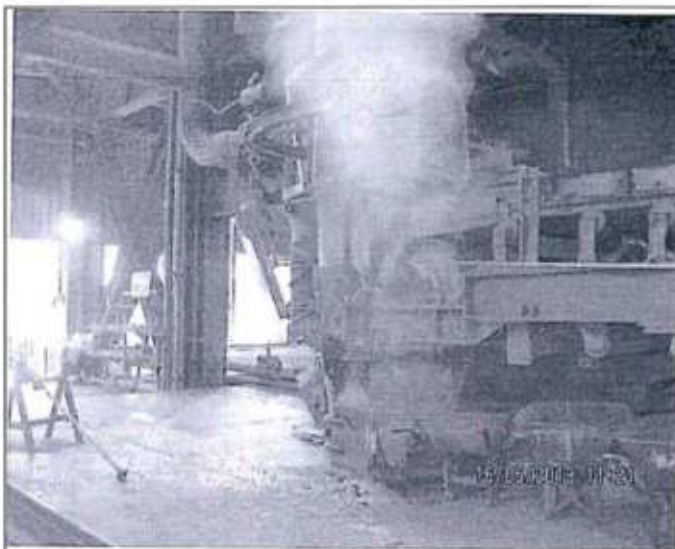
Fotografía N° 21: Emisiones fugitivas por la zona de alimentación del horno basáltico.

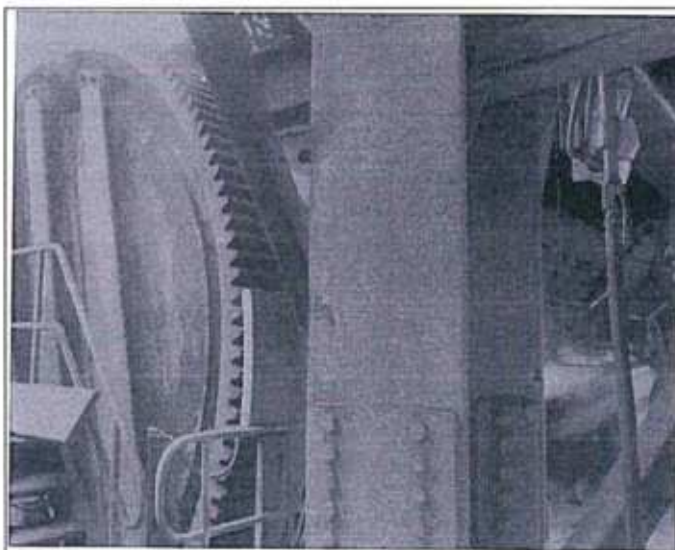
Fotografía N° 22: Emisiones fugitivas en el convertidor modificado el teniente.

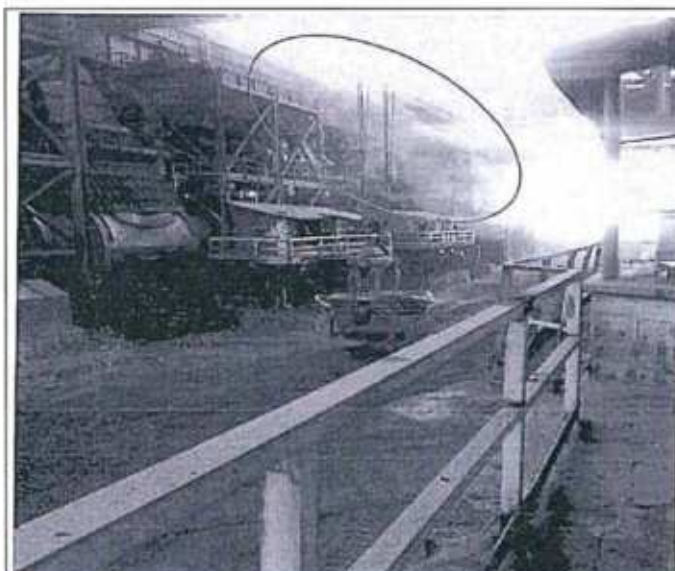
Fotografía N° 24: Emisiones fugitivas en los convertidores modificado el teniente.

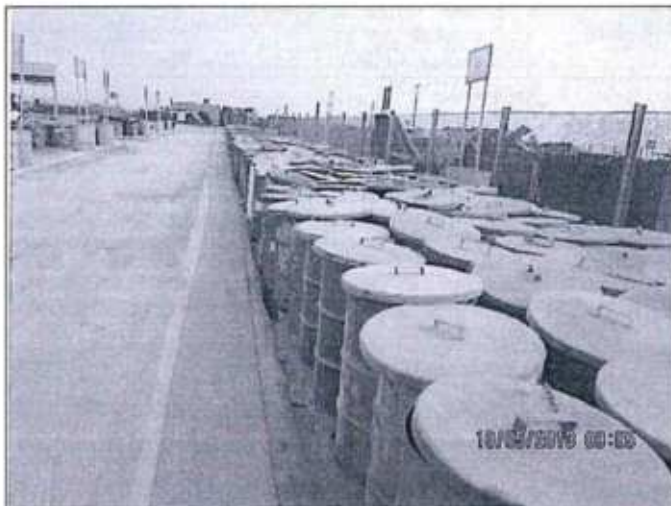
Fotografía N° 223: Contenedor de residuos con hidrocarburos como filtros. El almacenamiento se realiza en terreno abierto.

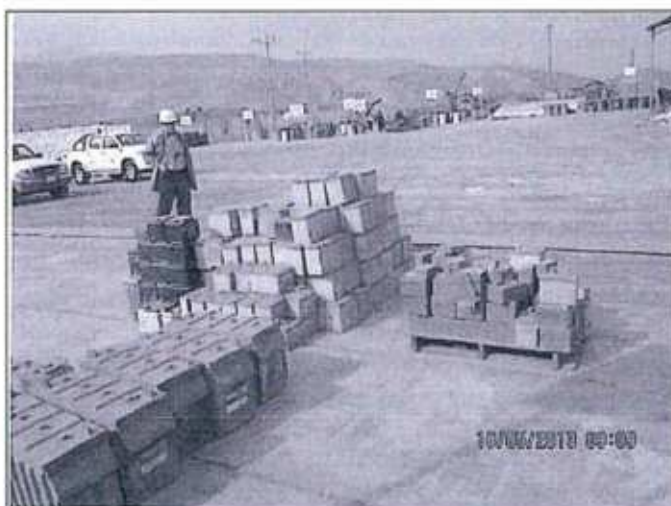
Fotografía N° 228: Almacenamiento de baterías en terreno abierto y no están dentro de un contenedor.

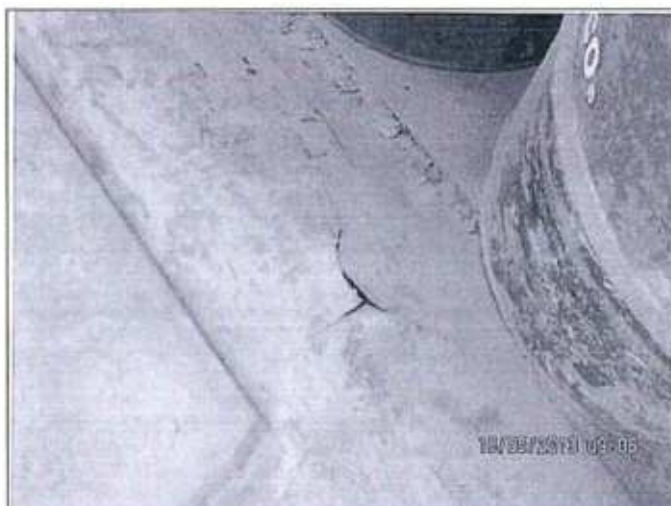
Fotografía N° 229: Geomembrana rota del piso donde se almacenan residuos con hidrocarburos.

209. En las fotografías N° 229 y 237 se aprecia las geomembranas donde se disponen los cilindros que almacenan residuos con hidrocarburos que presentan roturas y en la fotografía N° 258 se aprecia el derrame de hidrocarburos sobre suelo que no cumple las características del Numeral 7 del Artículo 40° del RLGRS.

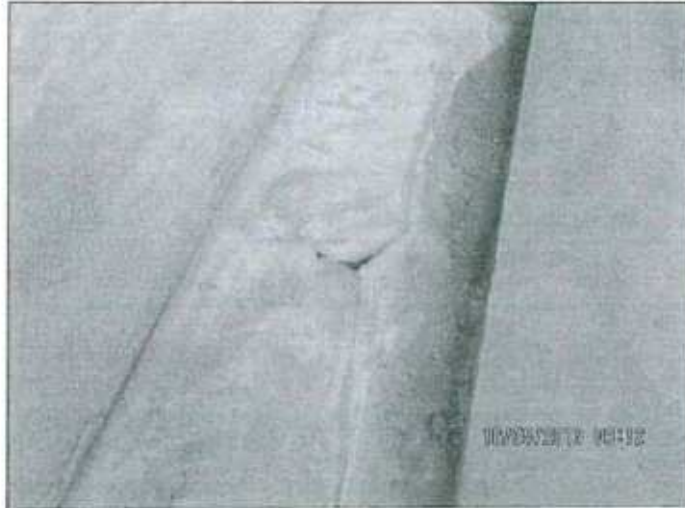
Fotografía N° 237: Gominerana rota del piso donde se almacenan residuos con hidrocarburos.

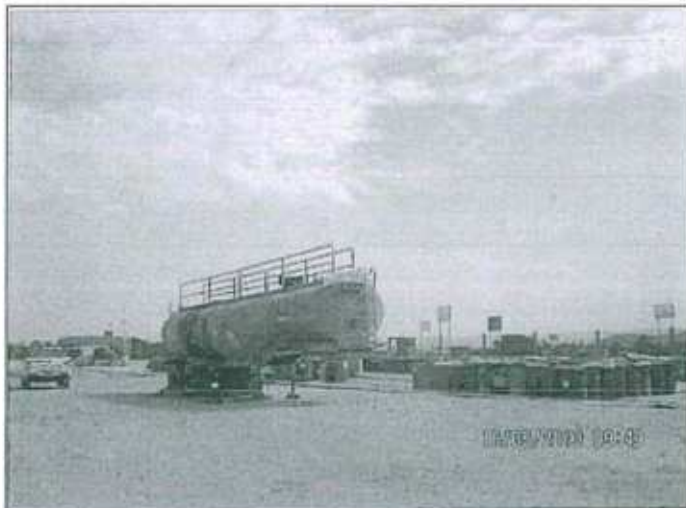
Fotografía N° 238: Cisterna donde se almacena aceites usados en el depósito de almacenamiento N° 4. El piso no se encuentra impermeabilizado.

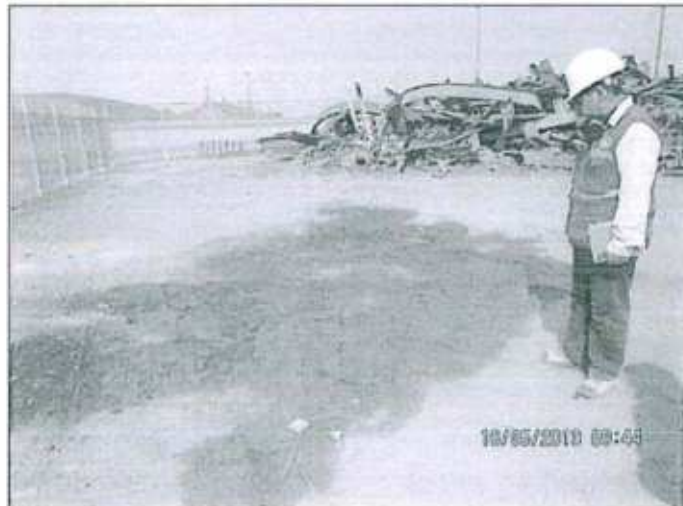
Fotografía N° 239: Suelos con hidrocarburos producto de derrames que se producen de contenedores que contienen hidrocarburos.

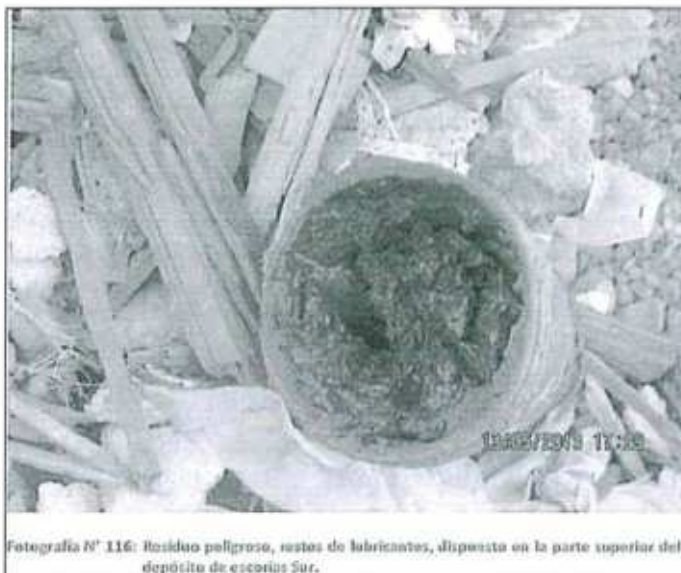
Fotografía N° 116: Residuo peligroso, restos de lubricantes, dispuesta en la parte superior del depósito de escorias Sur.

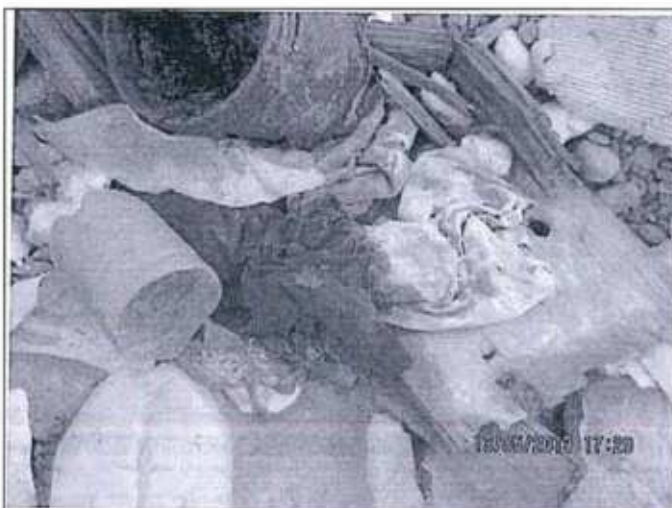
Fotografía N° 117: Residuo peligroso, trazo con contenido de hidrocarburos, y otros residuos dispuestos en la parte superior del depósito de escorias Sur.

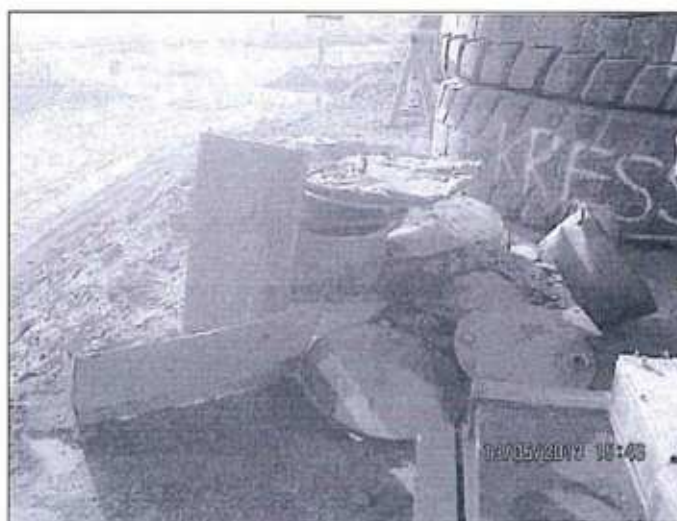
Fotografía N° 211: Residuos metálicos con contenidos de hidrocarburos sobre suelo natural.

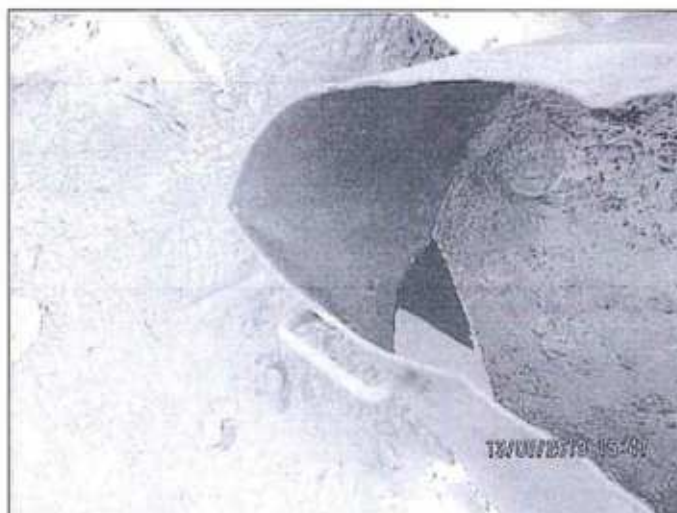
Fotografía N° 212: Residuos metálicos con contenidos de hidrocarburos sobre suelo natural.

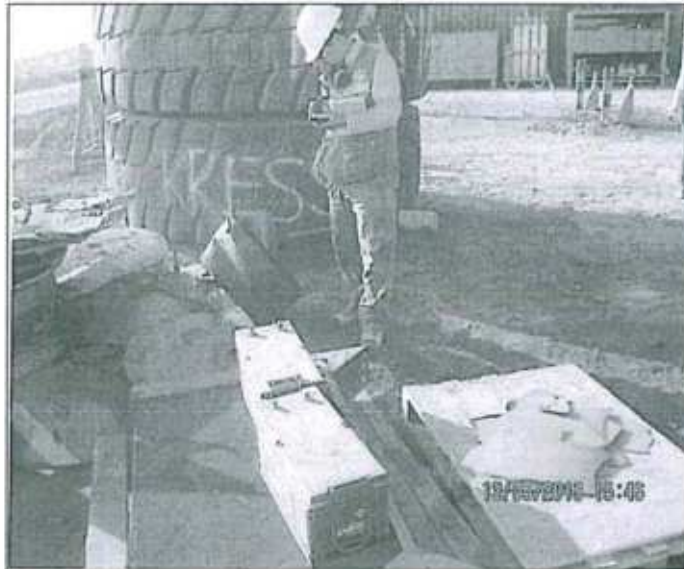
Fotografía N° 214: Baterías usadas sobre residuos metálicos.

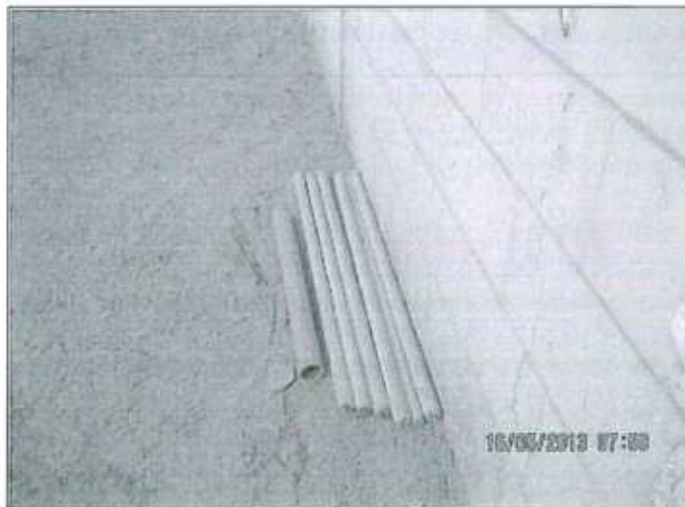
Fotografía N° 265: Almacenamiento de fluorescentes en la parte posterior de la garita de Ingreso a La Fundación. El residuo peligroso se encuentra en tarro abierto y sobre suelo natural.

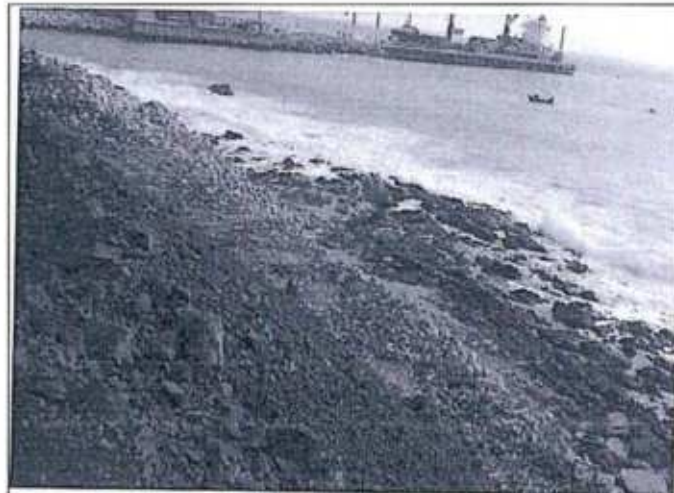
Fotografía N° 144: Escorias almacenadas en el terminal portuario de Empresa Nacional de Puertos. El pie de talud se encuentra próximo al mar.
