EXPEDIENTE N° : 166-2012-OEFA/DFSAI/PAS
 ADMINISTRADO : COMPAÑÍA MINERA ARES S.A.C.
 UNIDAD MINERA : SIPÁN
 UBICACIÓN : DISTRITO DE LLAPA, PROVINCIA DE SAN MIGUEL DE
 PALLAQUES, DEPARTAMENTO DE CAJAMARCA
 SECTOR : MINERÍA
 MATERIA : VERIFICACIÓN DE CUMPLIMIENTO DE MEDIDAS
 CORRECTIVAS

SUMILLA: Se declara el cumplimiento de las medidas correctivas ordenadas mediante Resolución Directoral N° 657-2014-OEFA/DFSAI del 4 de noviembre de 2014, consistentes en que Compañía Minera Ares S.A.C. cumpla con lo siguiente:

Lima, 28 de setiembre de 2016

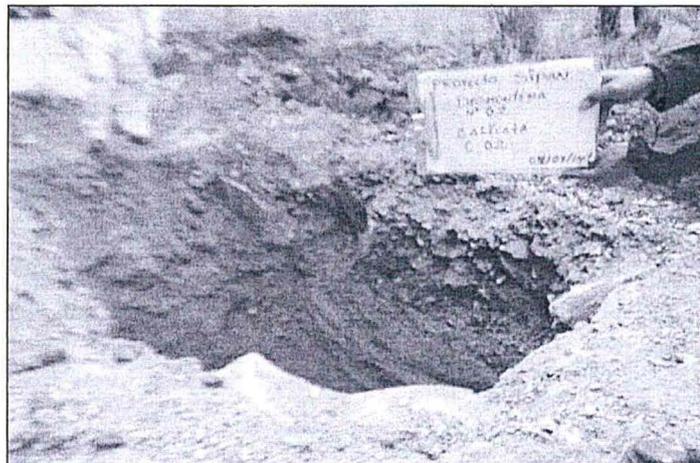
Fotografía N° 2. Vista de la calicata C-02¹³

Foto 5: Vista calicata C-02. profundidad 2.90m.

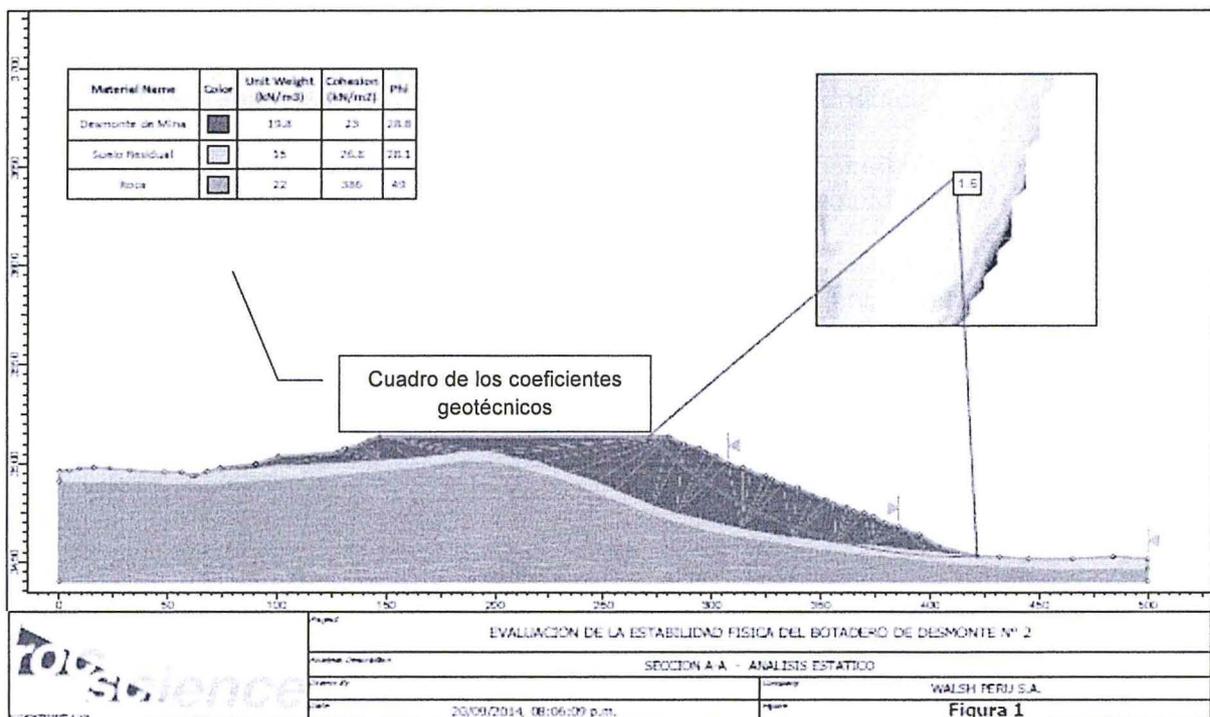
Figura N° 5: Vista de la salida gráfica del programa *Slide* para la sección A-A, en condiciones estáticas¹⁶

49. De la información presentada en el estudio de estabilidad en condiciones drenadas, se concluye que el depósito de desmontes N° 2 es estable con Factores de Seguridad estático y pseudoestático mayor a 1,5 y 1,0.

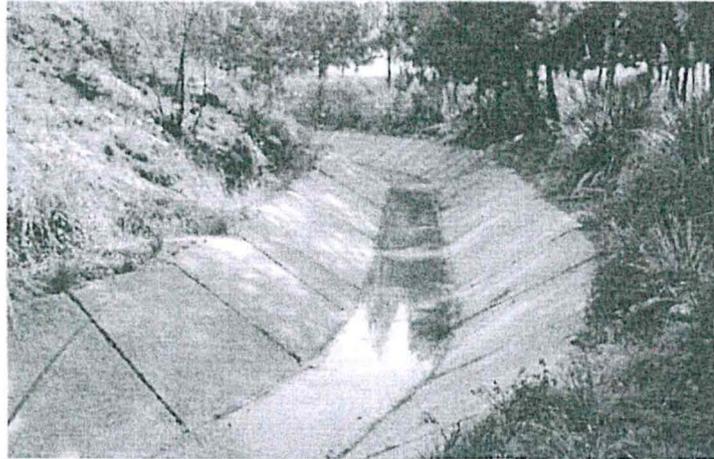
Fotografía N° 3: Vista del canal sector oeste del depósito de desmonte N° 1¹⁹

- 71. En dichas fotografías se advierte que las bases de los canales se encuentran sin presencia de material rocoso o barro, generado por las precipitaciones o por el lavado de suelo en la zona alta.
- 72. Asimismo, Ares remitió una vista satelital de la planta del canal de coronación del depósito de desmonte N° 1²², que muestra la ubicación de los puntos donde fueron tomadas las muestras fotográficas detalladas precedentemente:

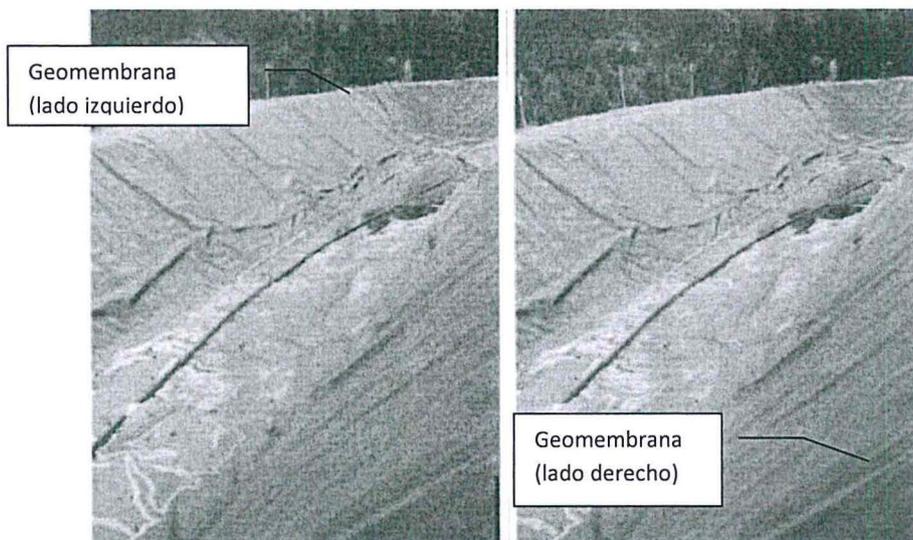
Fotografía N° 6: Vista actual del relleno sanitario, de fecha 6 de julio de 2015²⁵

83. En la fotografía 6, se observa la geomembrana que cubre toda la celda del relleno sanitario. Vista en frente, se tiene cubierto el lado izquierdo y derecho de la celda, de manera que los residuos que se depositen no tendrán contacto con el suelo y contaminación de los lixiviados.

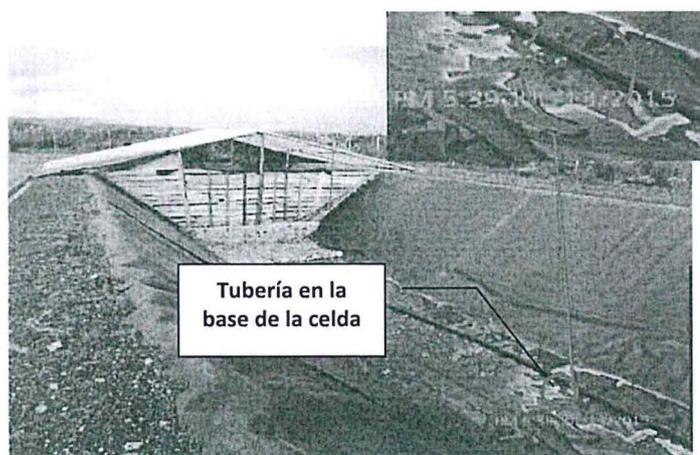
Fotografía N° 7: Vista de la tubería de captación de lixiviados, de fecha 13 de julio de 2015²⁶

84. Se ha instalado una tubería perforada que evacuará los lixiviados producto de la descomposición de los desechos hacia un tanque de polietileno de 1 m³; conforme se muestra en la siguiente imagen:

85. En efecto, los lixiviados son captados mediante una tubería de policloruro de vinilo (PVC) para luego ser depositados en un tanque temporal y finalmente bombeados

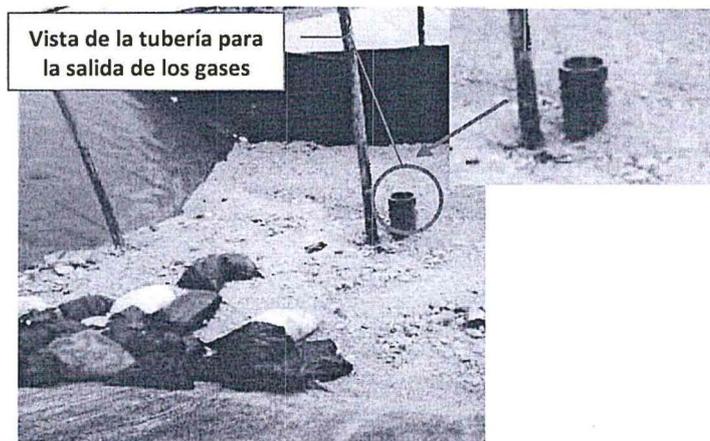
Fotografía N° 8: Vista del sistema de manejo de gases, de fecha 13 de julio de 2015²⁸

86. Con relación a la evacuación de los gases generados por descomposición de los desechos, se cuenta con una tubería de PVC, que trabaja a modo de chimenea, y que se encuentra instalada de acuerdo a la disposición y avance de llenado de la celda. A continuación, se adjunta fotografía de la instalación de la tubería de PVC:

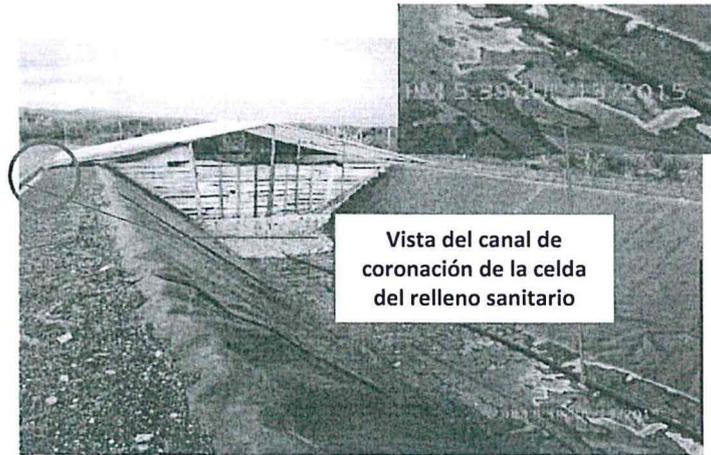
Fotografía N° 9: Vista del canal del relleno sanitario, de fecha 13 de julio de 2015²⁹

88. Con relación a la instalación de estructuras de manejo de aguas de escorrentías (canales de coronación) y barrera sanitaria, Ares indicó que se construyó un canal de coronación y que, asimismo, cuenta con un cerco perimétrico, el cual está construido con paños metálicos de malla olímpica. A continuación, en la siguiente fotografía se adjunta imagen del canal y del cerco perimétrico:
