EXPEDIENTE N° : 098-2014-OEFA-DFSAI/PAS
ADMINISTRADO : LA ARENA S.A.¹
UNIDAD MINERA : LA ARENA
UBICACIÓN : DISTRITO DE HUAMACHUCO, PROVINCIA DE
SÁNCHEZ CARRIÓN, DEPARTAMENTO DE LA
LIBERTAD
SECTOR : MINERÍA
MATERIA : INSTRUMENTO DE GESTIÓN AMBIENTAL
MEDIDAS DE PREVISIÓN Y CONTROL
RESPONSABILIDAD ADMINISTRATIVA
MEDIDAS CORRECTIVAS

SUMILLA: *Se declara la responsabilidad administrativa de La Arena S.A. al haberse acreditado en el presente procedimiento administrativo sancionador la comisión de las siguientes infracciones:*

Lima, 30 de setiembre del 2016

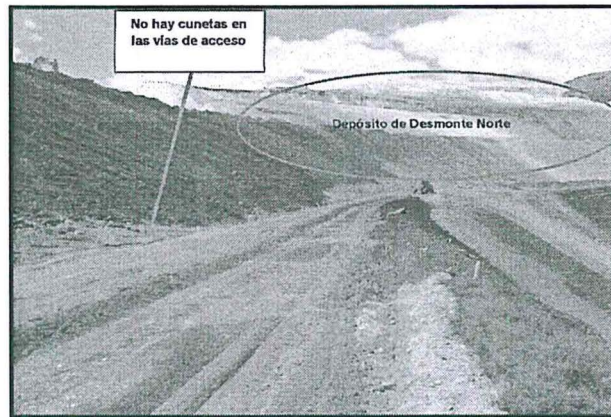
Fotografía N° 4: Camino de acceso debajo del depósito de desmonte Norte sin cunetas (Observación N° 1). Tampoco se observa canal de coronación en el depósito de desmonte (Observación N° 2).

25. Conforme a lo antes expuesto y de lo observado en la fotografía, se evidencia que el depósito de desmonte norte cuenta con material dispuesto y no cuenta con cunetas y canales de coronación, los cuales son estructuras hidráulicas que deben existir antes de la disposición del material de desmonte, ya que ayudan a prevenir eventuales daños por erosión (pudiendo incluso desestabilizar el depósito de desmontes cuando no se implementa²¹) y la posible contaminación de una mayor cantidad de aguas pluviales que entrarían en contacto con el desmonte²².

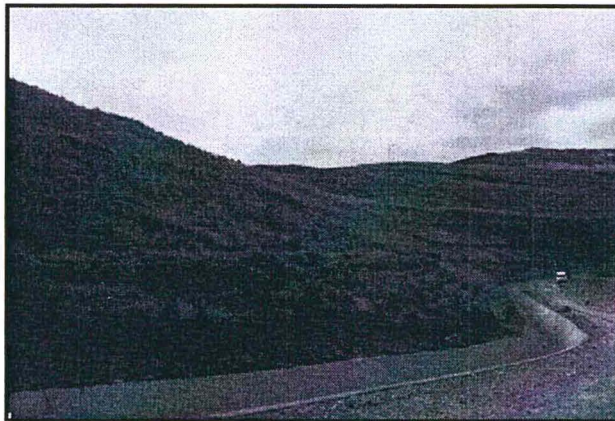
46. De la vista fotográfica del Informe de Supervisión, correspondiente a la Supervisión Regular 2013 se observa la construcción de los canales de coronación en el Depósito de Desmonte 1³⁴.

Foto 08: Canal de coronación construido en el depósito de desmonte norte.

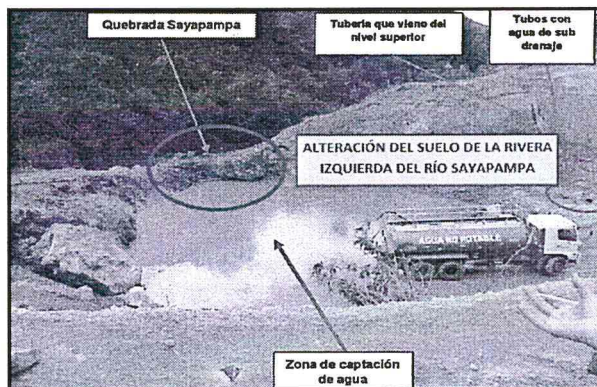
Fotografía N° 8: Zona de captación de agua de escorrentía y subdrenaje (poza de monitoreo de subdrenaje), ubicada al borde de la quebrada Sayapampa, no tiene impermeabilización ni dimensiones definidas.

61. Además, de acuerdo al EIA del Proyecto La Arena, la poza de monitoreo de subdrenaje debió encontrarse revestida con material de geomembrana⁴⁸. Ello a fin de evitar infiltraciones de las aguas de subdrenaje hacia el suelo natural.
62. Para tener un mayor entendimiento de la problemática que se presentó al momento de la supervisión, se presenta de manera gráfica la ubicación de los componentes del proyecto minero que son de interés para el presente caso; así como, un esquema con la comparación de los avances de los trabajos realizados en fechas cercana a la supervisión y posterior a esta.

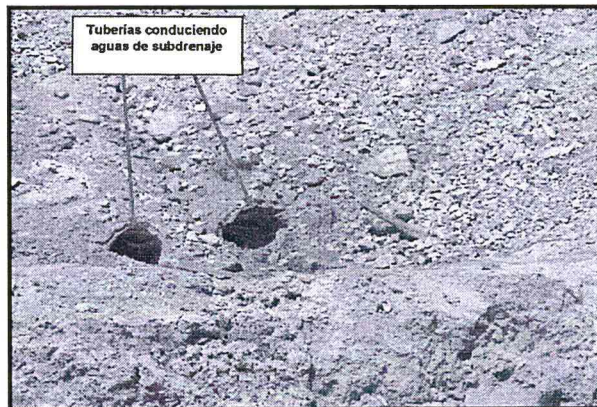
Fotografía N° 10: Vista cercana del subdrenaje que llega a la zona de captación de agua (poza de monitoreo de subdrenaje), ubicada al borde de la quebrada Sayapampa.

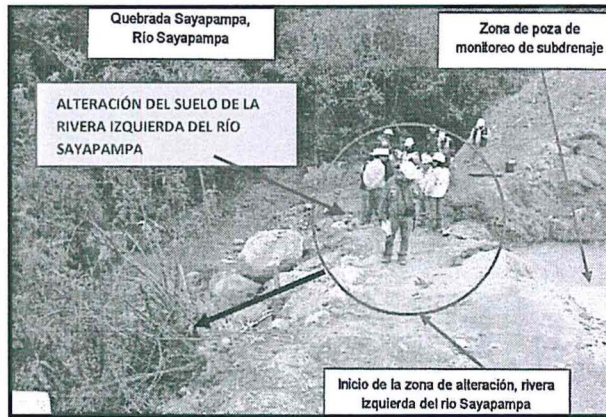
Fotografía N° 11: Zona entre la Quebrada Sayapampa y la poza de monitoreo de subdrenaje. Inicio de la zona de alteración de la ribera izquierda del río Sayapampa.

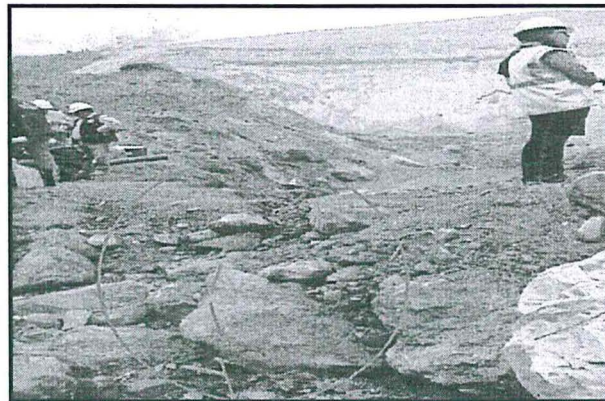
Fotografía N° 12: Zona con evidencias de huellas de rebose del agua de la zona de poza de monitoreo de subdrenaje hacia la quebrada Sayapampa. Alteración de la ribera izquierda del río Sayapampa.

65. En atención a lo expuesto, se puede concluir que el titular minero recibía el vertimiento de las aguas provenientes del sistema de subdrenaje de las pozas de procesos sobre un área no impermeabilizada y sin haber adoptado ninguna medida de prevención y/o control ante el posible contenido de drenaje ácido o solución cianurada. Por tanto, dicho vertimiento ocasionó su acumulación directamente sobre el suelo natural y posiblemente la infiltración de las mismas hacia las aguas subterráneas; así como, rebose del agua acumulada hacia el Río Sayapampa.

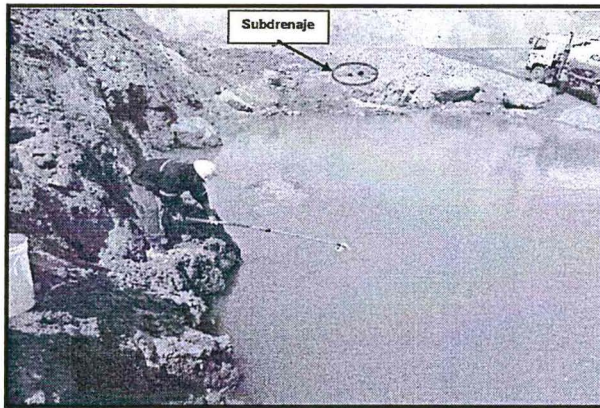
Fotografía N° 9: Toma de muestras de agua en el punto POZA, correspondiente a la zona de captación de agua de escorrentía y agua de subdrenaje (poza de monitoreo de subdrenaje), colindante a la quebrada Sayapampa.

- (iii) Producto del análisis de la muestra de agua tomada en el punto de monitoreo denominado Poza, correspondiente a la Poza de monitoreo de subdrenajes, debajo de la poza de eventos mayores, se concluye que las concentraciones de Potencial de Hidrógeno (pH) y Cobre (Cu) detectados no se encontraban dentro de los límites máximos permisibles, establecidos en la columna "Valor en cualquier momento" del Anexo 1 del Decreto Supremo N° 010-2010-MINAM, de acuerdo al siguiente detalle⁴⁰:

94. Por tal motivo, los excesos de los parámetros pH y Cu en el punto de control denominado POZA constituyen una situación de contaminación ambiental que puede ocasionar un daño a los elementos bióticos (tales como, la vegetación, la vida acuática, entre otros).

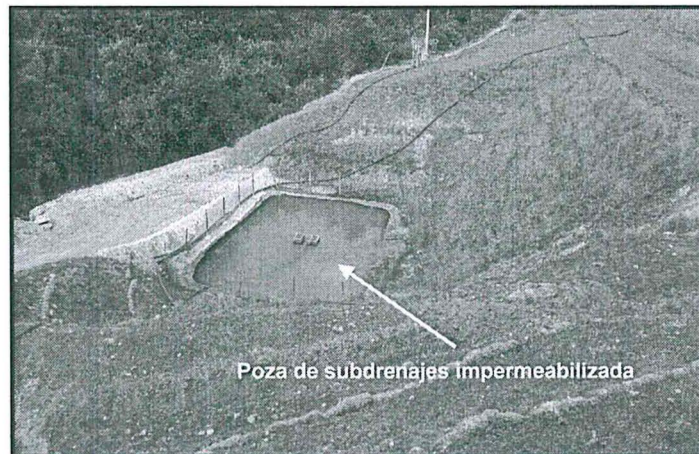
110. De la vista fotográfica se observa que el administrado impermeabilizó la poza de subdrenajes, evitando e impidiendo que las aguas que ahí se acumulan entren en contacto con el suelo y el agua del ambiente aledaño.

111. Conforme a lo expuesto anteriormente, se acredita que La Arena cumplió con evitar e impedir que la acumulación de aguas provenientes de subdrenaje de las pozas de procesos, tengan contacto con el suelo natural y las aguas de la ribera del río Sayapampa.
