EXPEDIENTE N° : 1109-2014-OEFA/DFSAI/PAS
ADMINISTRADO : GOLD FIELDS LA CIMA S.A.
UNIDAD MINERA : CERRO CORONA
UBICACIÓN : DISTRITO Y PROVINCIA DE HUALGAYOC,
DEPARTAMENTO DE CAJAMARCA
SECTOR : MINERÍA
MATERIAS : INFORME DE INVESTIGACIÓN DE ACCIDENTE
AMBIENTAL
COMPROMISOS AMBIENTALES
RESPONSABILIDAD ADMINISTRATIVA
ARCHIVO

SUMILLA: *Se declara la existencia de responsabilidad administrativa de Gold Fields La Cima S.A. al haberse acreditado la comisión de las siguientes infracciones administrativas:*

I.1 El accidente ambiental ocurrido en la unidad minera Cerro Corona

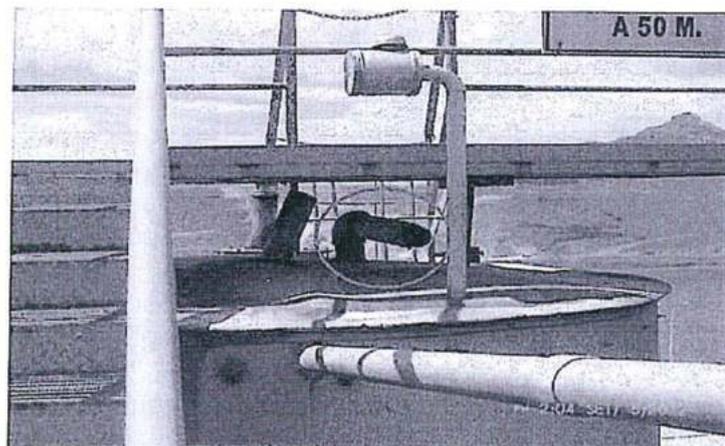
39. Adicionalmente, el hecho detectado durante la Supervisión Especial 2012 se sustenta en las Fotografías N° 4, 7 y 8 del Informe de Supervisión¹⁵, donde se observa que el tanque de almacenamiento de combustible N° 2 en donde ocurrió el derrame de combustible contaba con la regleta y rombo universal en el lado opuesto a la plataforma de descarga; es decir, en un lugar no visible para el operador encargado del llenado del tanque, tal como se aprecia a continuación:

Foto N° 4: Vista de la tubería de venteo del tanque N° 2 por donde se derramó el combustible biodiesel

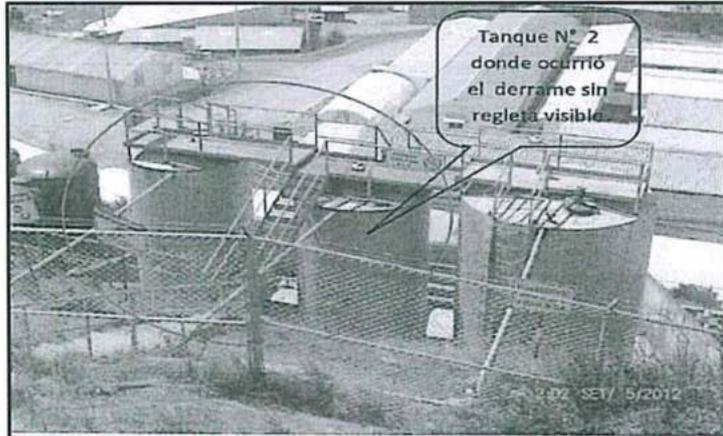
Foto N° 7: Vista de los Tanques de almacenamiento N° 3 y N° 2 sin regleta visible desde el borde de la plataforma de descarga de Biodiesel. Tampoco tienen rótulo con numeración y capacidad (Observación N° 2 y N° 3)

40. De acuerdo con las fotografías y con lo señalado en el Informe de Supervisión, se constató que Gold Fields contaba con regletas y rombo internacional (rótulos) en el lado opuesto a la plataforma de descarga de combustible de los tanques de almacenamiento de combustible de la unidad minera Cerro Corona, motivo por el cual no eran visibles para el personal encargado del llenado de los referidos tanques.

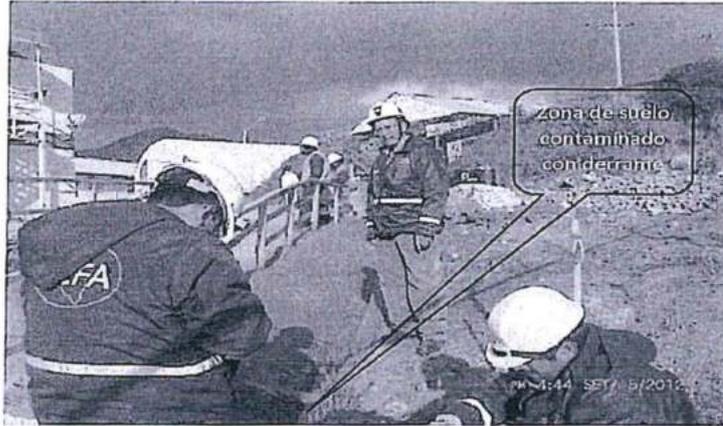
Foto N° 6: Vista de otra zona de suelo contaminado con derrame de hidrocarburo que falta ser limpiado contigua y aguas abajo de la cuneta de cemento para agua pluvial (Observación N° 1)

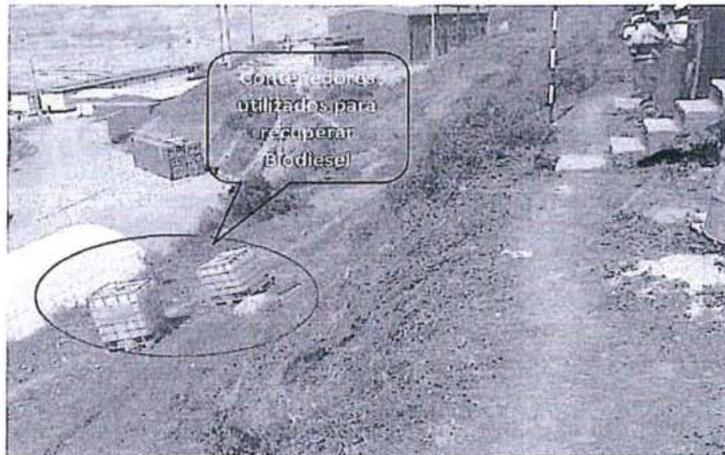
Foto N° 10: Contenedores utilizados para almacenar el Biodiesel recuperado mezclado con agua utilizada para limpiar la zona de derrame(Observación N° 4)

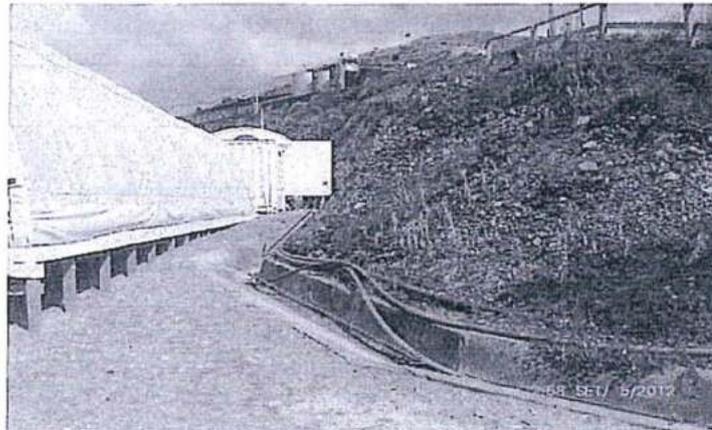
Foto N° 12: Vista de la ruta y canal pluvial de concreto por donde discurrió el derrame de Biodiesel y los residuos de lavado (Observación N° 5)

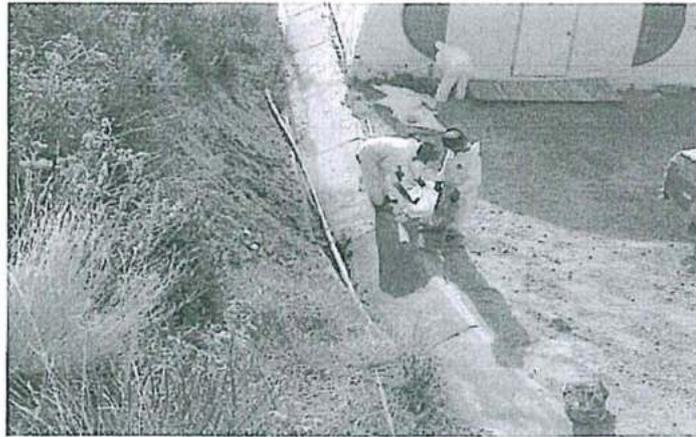
Foto N° 13: Tramo del canal pluvial de cemento en limpieza de residuos de suelo contaminados con Biodiesel durante la supervisión, ubicado en la parte inferior de la zona del derrame (Observación N° 5)

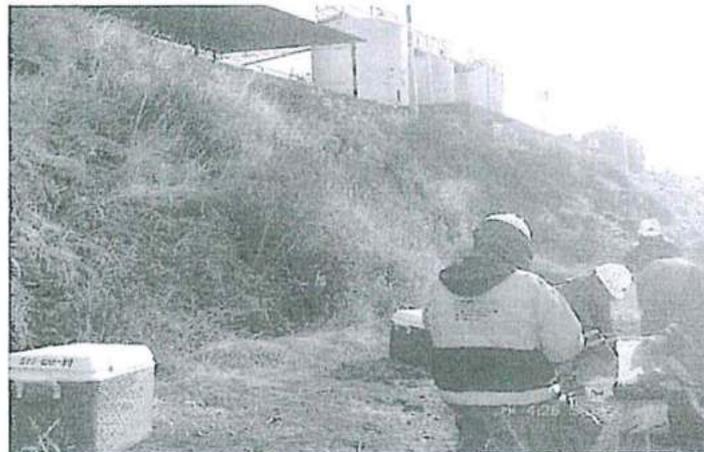
Foto N° 20: Punto de muestreo de suelo SGF-5 en el talud inferior de la plataforma contigua de las instalaciones de almacenamiento de Biodiesel

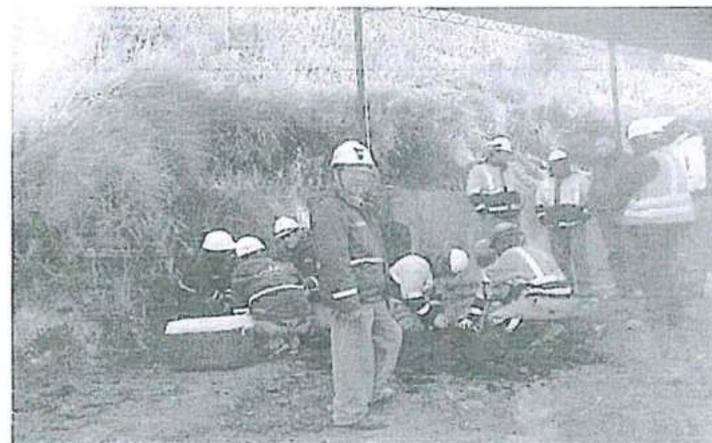
Foto N° 25: Punto de muestreo SGF-9 en el área remediada contigua a las plataformas de instalaciones de almacenamiento de Biodiesel

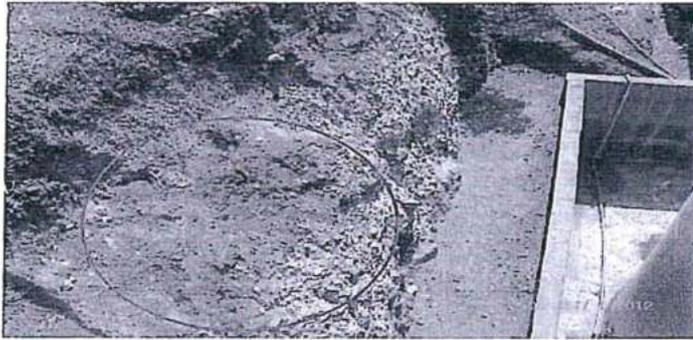
108. Adicionalmente, el hecho detectado durante la Supervisión Especial 2012 se sustenta en las Fotografías N° 5, 6, 10, 11, 12 y 13 del Informe de Supervisión⁴³, donde se observa las zonas donde no se realizó la limpieza del suelo contaminado con hidrocarburos, el sistema contraincendios de la plataforma de descarga de hidrocarburos de donde se utilizó agua para limpiar el tanque N° 2 de almacenamiento, los contenedores utilizados para almacenar el hidrocarburo mezclado con agua y el canal pluvial de concreto por donde discurrió el derrame de hidrocarburos y los residuos de lavado del tanque N° 2 de almacenamiento, tal como se aprecia a continuación:

Foto N° 5: Vista de zona puntual donde falta concluir la limpieza de suelos contaminados con hidrocarburos (Observación N° 1)

- (i) *En un plazo no mayor a sesenta (60) días hábiles, contado a partir del día siguiente de la notificación de la presente resolución, acreditar la disposición final de la tierra contaminada.*

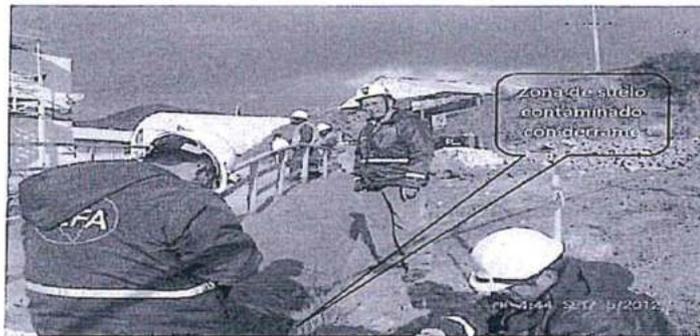
Foto N° 6: Vista de otra zona de suelo contaminado con derrame de hidrocarburo que falta ser limpiado contigua y aguas abajo de la cuneta de cemento para agua pluvial (Observación N° 1)

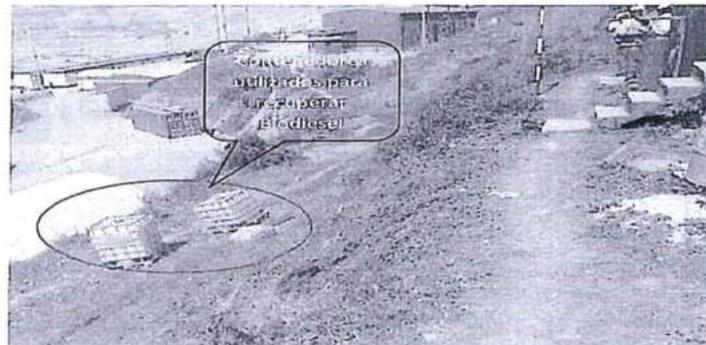
Foto N° 10: Contenedores utilizados para almacenar el Biodiesel recuperado mezclado con agua utilizada para limpiar la zona de derrame (Observación N° 4)

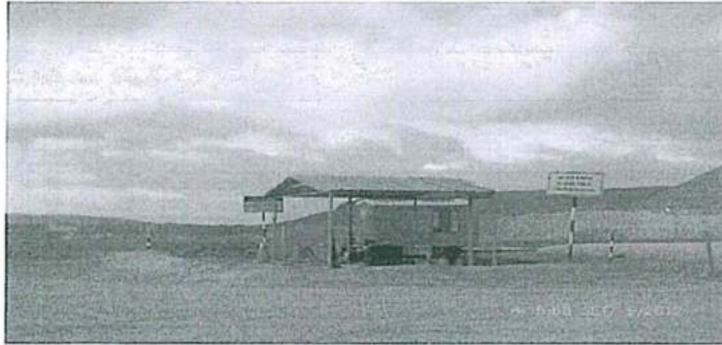
Foto N° 11: Vista del sistema contraincendio en la plataforma de descarga de donde utilizaron agua para limpieza de la zona de derrame (Observación N° 4)

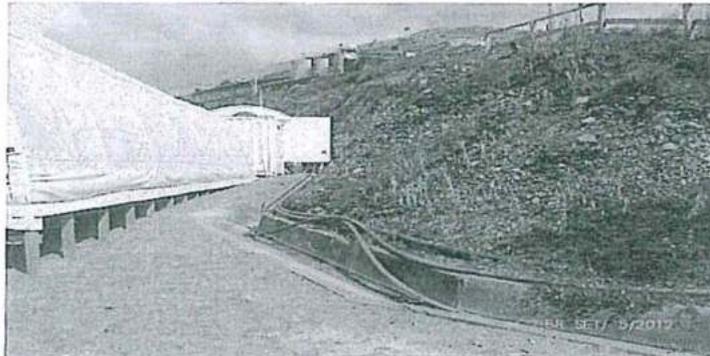
Foto N° 12: Vista de la ruta y canal pluvial de concreto por donde discurrió el derrame de Biodiesel y los residuos de lavado (Observación N° 5)

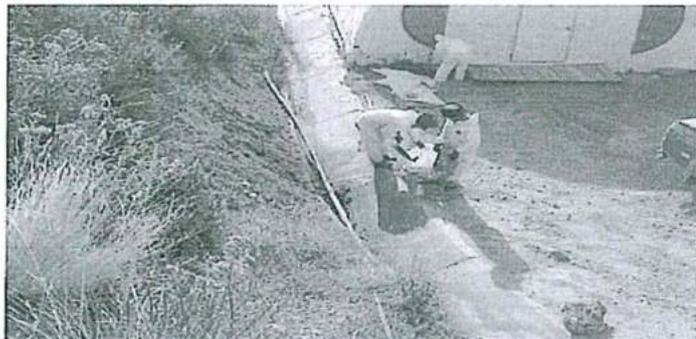
Foto N° 13: Tramo del canal pluvial de cemento en limpieza de residuos de suelo contaminados con Biodiesel durante la supervisión, ubicado en la parte inferior de la zona del derrame (Observación N° 5)

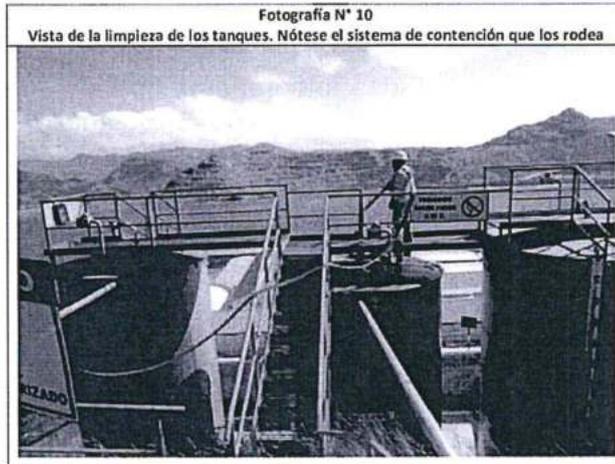
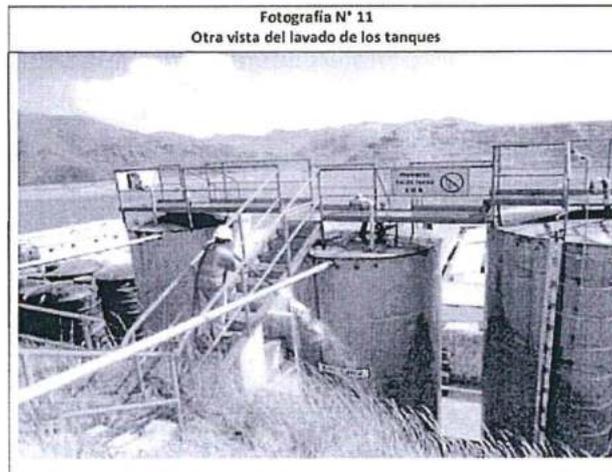
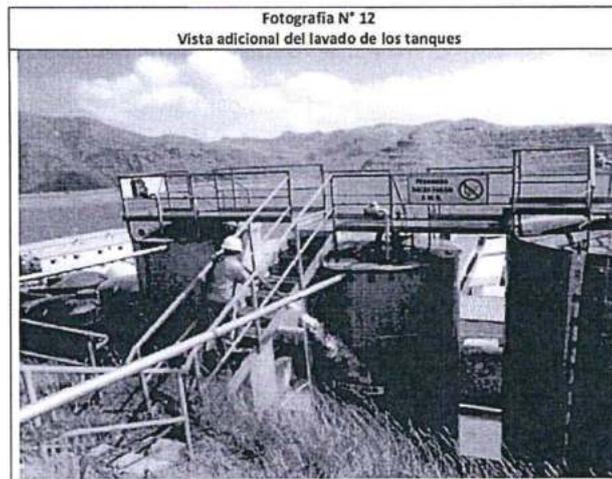
12 remitidas mediante el escrito del 13 de octubre del 2014⁴⁵ por Gold Fields, se aprecia el lavado con agua del referido tanque impregnado con hidrocarburos, a pesar de la prohibición establecida en las Hojas de Seguridad MSDS de Primax, esto es, el uso de agua o detergentes para la limpieza de la zona de contención y de los tanques de almacenamiento, procedimiento que originó la expansión de la zona afectada por el derrame, tal como se aprecia a continuación:
