EXPEDIENTE N° : 453-2014-OEFA/DFSAI/PAS
ADMINISTRADO : CENTURY MINING PERÚ S.A.C.
UNIDAD MINERA : SAN JUAN DE CHORUNGA
UBICACIÓN : DISTRITO DE RÍO GRANDE, PROVINCIA DE
CONDESUYOS, DEPARTAMENTO DE AREQUIPA
SECTOR : MINERÍA
MATERIAS : COMPROMISOS AMBIENTALES
RESPONSABILIDAD ADMINISTRATIVA
MEDIDAS CORRECTIVAS

SUMILLA: *Se declara la existencia de responsabilidad administrativa de Century Mining Perú S.A.C. al haberse acreditado el incumplimiento de las siguientes infracciones administrativas:*

Lima, 3 de agosto del 2016

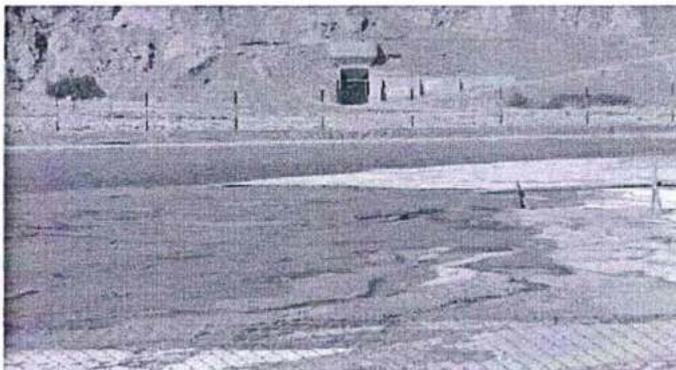
Foto N° 3.- En el área de la relavera N° 1 (relaves de flotación según EIA aprobado), se encuentra ubicado un depósito de relaves de cianuración denominado CIL N° 2, dicha relavera no se encuentra contemplada en el EIA aprobado. Actualmente se encuentra operando tal y como se aprecia.

- 69. De acuerdo con la fotografía y con lo señalado en el Informe de Supervisión, se constató la presencia de un nuevo depósito de relaves cianurados denominado CIL N° 2 sobre la cancha de relaves N° 1, el cual no se encuentra contemplado en el EIA de San Juan de Chorunga vigente al momento de la Supervisión Especial 2012.
- 70. Como parte de sus descargos Century alega que mediante el EIA de San Juan de Chorunga y la Autorización de funcionamiento de San Juan de Chorunga se aprobó el acondicionamiento de las cochas de sedimentación; sin embargo, al encontrarse colmatadas y secas, se construyó temporalmente la Poza CIL N° 2 dentro de las relaveras de flotación, impermeabilizando sus bases hasta la corona con geomembrana para recircular la solución barren y proteger el suelo natural.

- (i) **En un plazo no mayor a cuarenta y cinco (45) días hábiles, contado a partir del día siguiente de la notificación de la presente resolución, requerir a Century que cumpla con actualizar su Instrumento de Gestión Ambiental en lo relacionado con el depósito de relaves de cianuración denominado CIL N° 1 mediante la presentación de una solicitud de modificación de dicho instrumento, a través del procedimiento aplicable según lo determine la autoridad de certificación ambiental competente.**

76. En tal sentido, Century debía cumplir con las obligaciones ambientales establecidas en el EIA de San Juan de Chorunga y no operar un nuevo depósito de relaves denominado Poza CIL N° 2, o, en su defecto, debió modificar el mencionado instrumento de gestión ambiental para incluir el nuevo componente minero.

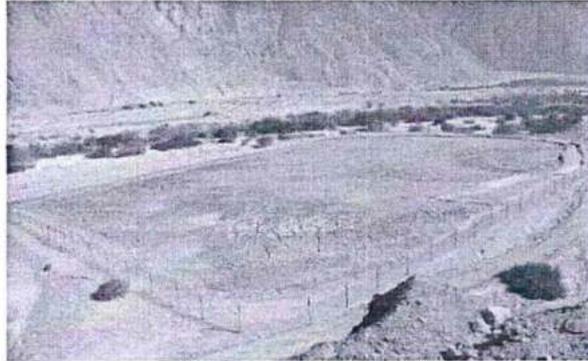
Foto N° 4.- El depósito de relaves CIL N° 1 de cianuración se encuentra en el área del depósito de relaves N° 5 de flotación, dicho depósito de relaves no se encuentra contemplado en el EIA aprobado.

94. De acuerdo con la mencionada fotografía y con lo señalado en el Informe de Supervisión, se constató la presencia de un nuevo depósito de relaves cianurados denominado CIL N° 1 sobre la cancha de relaves de flotación N° 5, el cual no se encuentra contemplado en el EIA de San Juan de Chorunga vigente al momento de la Supervisión Especial 2012.

- (ii) **En un plazo no mayor a cuarenta y cinco (45) días hábiles, contado a partir del día siguiente de la notificación de la presente resolución, requerir a Century que cumpla con actualizar su Instrumento de Gestión Ambiental en lo relacionado con el depósito de relaves temporal ubicado al costado de la poza de sedimentación de la Planta de Cianuración mediante la presentación de una solicitud de modificación de dicho instrumento, a través del procedimiento aplicable según lo determine la autoridad de certificación ambiental competente.**

109. En tal sentido, Century debía cumplir con las obligaciones ambientales establecidas en el EIA de San Juan de Chorunga y no operar un nuevo depósito de relaves denominado Poza CIL N° 1 tal como se evidenció al momento de la Supervisión Especial 2012; o en su defecto, debió modificar el mencionado instrumento de gestión ambiental para incluir el nuevo componente minero, antes de operar dicho depósito.

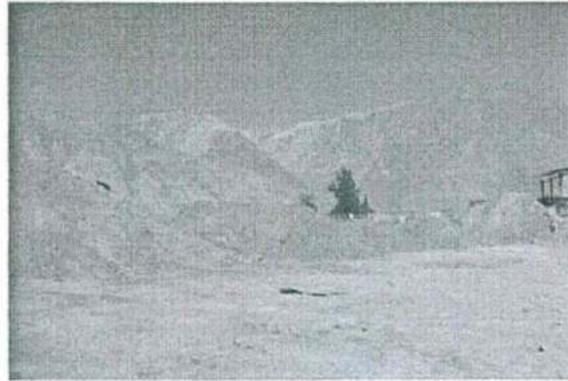
Poza de sedimentación de la Planta de Cianuración

Foto N° 10.- Se encontró en las coordenadas 708 671 E y 8 240 541 N (costado de la poza de sedimentación de la Planta de cianuración), un depósito de relaves temporal de cianuración.

- (iii) **En un plazo no mayor a cuarenta y cinco (45) días hábiles, contado a partir del día siguiente de la notificación de la presente resolución, requerir a Century que cumpla con actualizar su Instrumento de Gestión Ambiental en lo relacionado con el depósito de relaves de cianuración ubicado en la quebrada Millonaria mediante la presentación de una solicitud de modificación de dicho instrumento, a través del procedimiento aplicable según lo determine la autoridad de certificación ambiental competente.**

138. En tal sentido, Century debía cumplir con las obligaciones ambientales establecidas en el EIA de San Juan de Chorunga y no operar un nuevo depósito de relaves temporal al costado de la planta de cianuración, o, en su defecto, debió modificar el mencionado instrumento de gestión ambiental para incluir el nuevo componente minero, antes de operar el mencionado depósito.

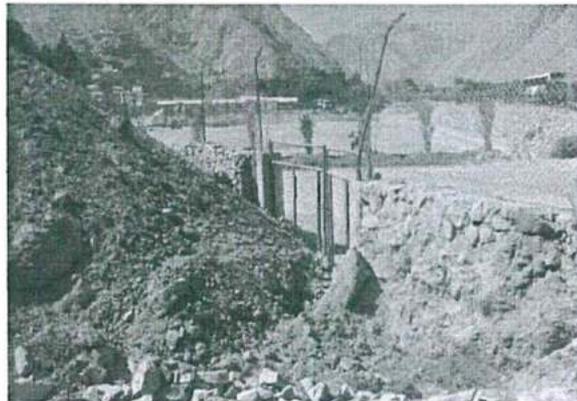
Foto N° 11.- Otra vista del depósito de relaves temporal de cianuración al costado de la planta de cianuración, no se encuentra contemplado en su EIA aprobado.

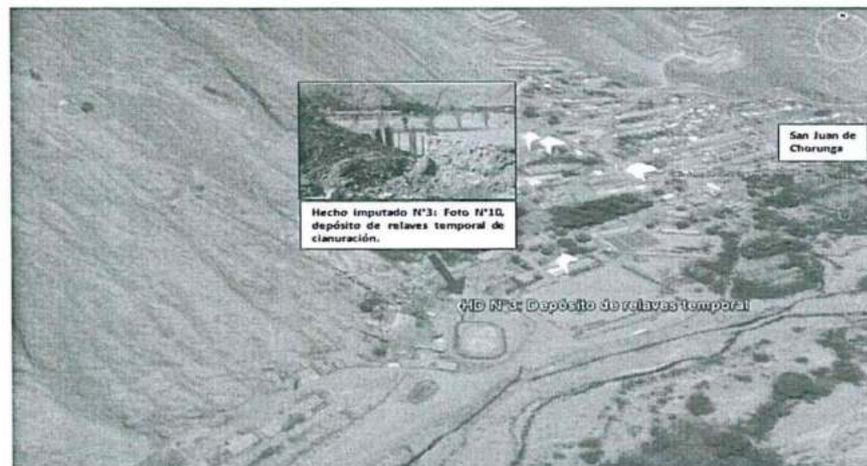
131. Para ilustrar mejor el depósito de relaves temporal ubicado en las coordenadas 708 671 E y 8 240 541 N, al costado de la poza de sedimentación de la planta de cianuración, se presenta el siguiente gráfico:

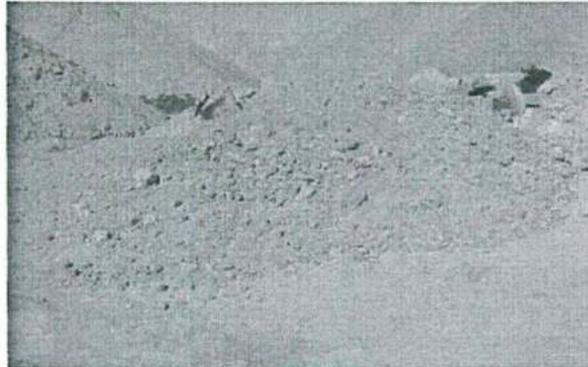
Foto N° 12.- En las coordenadas 707 899 E y 8 239 957 N (quebrada Millonaria), se encontró un depósito de relaves de cianuración no se encuentra en su EIA aprobado.

- 151. De acuerdo con las mencionadas fotografías y con lo señalado en el Informe de Supervisión, se constató la presencia de un depósito de relaves cianurados en la quebrada Millonaria (coordenadas 707 899 E y 8 239 957 N), el cual no se encuentra contemplado en el EIA de San Juan de Chorunga vigente al momento de la Supervisión Especial 2012.

- (iv) **En un plazo no mayor a cuarenta y cinco (45) días hábiles, contado a partir del día siguiente de la notificación de la presente resolución, requerir a Century que cumpla con actualizar su Instrumento de Gestión Ambiental en lo relacionado con los trabajos de estabilización con material de relaves de flotación en el depósito de relaves N° 1 mediante la presentación de una solicitud de modificación de dicho instrumento, a través del procedimiento aplicable según lo determine la autoridad de certificación ambiental competente.**

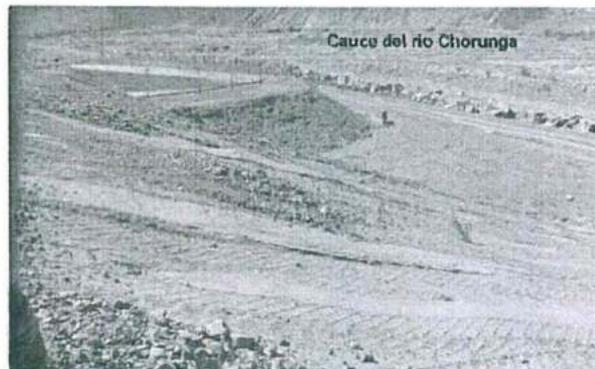
Foto N° 5.- En el depósito de relaves N° 1 se realizó un trabajo de estabilización con material de relaves de flotación (en primera plana), dicho trabajo no está contemplado en su EIA aprobado y representa un peligro ambiental al encontrarse a pocos metros del cauce del río.

- 171. Cabe mencionar que el muro o barrera de contención es un tipo de estructura rígida destinada a contener algún material de empujes horizontales de diversos materiales (sólidos, granulados o líquidos)⁵⁴; es decir, la finalidad de este tipo de trabajos de estabilización es resistir las presiones laterales producidas por el material retenido⁵⁵, que en el presente caso son los relaves de flotación dispuestos en el depósito de relaves N° 1.

181. En tal sentido, Century debía cumplir con las obligaciones ambientales establecidas en el EIA de San Juan de Chorunga y no realizar trabajos de estabilización con material de relaves de flotación en el depósito de relaves N° 1, o en su defecto, debió modificar el mencionado instrumento de gestión ambiental para incluir dichos trabajos, antes de realizarlos sin autorización alguna.
