EXPEDIENTE N° : 028-2015-OEFA-DFSAI/PAS
ADMINISTRADO : PLUSPETROL NORTE S.A.
UNIDAD PRODUCTIVA : LOTE 1-AB
UBICACIÓN : DISTRITO DE TROMPETEROS, TIGRE Y ANDOAS, PROVINCIA DE LORETO Y DATEM DEL MARAÑON, DEPARTAMENTO DE LORETO
SECTOR : HIDROCARBUROS LÍQUIDOS
MATERIA : ACUMULACION DE IMPUTACIONES
IMPERMEABILIZACION DE AREA ESTANCA
TRATAMIENTO DE EFLUENTES LIQUIDOS
LIMITES MAXIMOS PERMISIBLES
REMEDIACION DE SITIOS IMPACTADOS CON HIDROCARBUROS
COMPROMISOS AMBIENTALES
RESIDUOS SOLIDOS PELIGROSOS Y NO PELIGROSOS
ALMACENAMIENTO DE SUSTANCIAS QUIMICAS
RESPONSABILIDAD ADMINISTRATIVA
MEDIDAS CORRECTIVAS
REGISTRO DE ACTOS ADMINISTRATIVOS

SUMILLA: *Se declara la responsabilidad administrativa de la Pluspetrol Norte S.A. al haberse acreditado la comisión de las siguientes infracciones:*

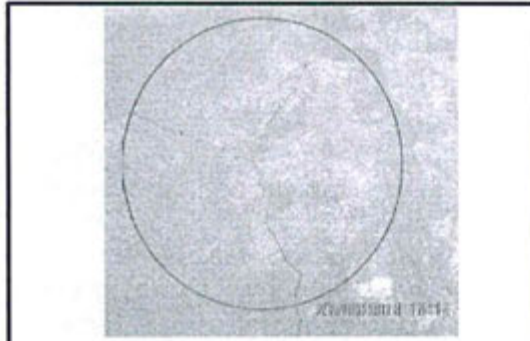
En la fotografía se observa, el área estanca de los Tanque de almacenamiento de hidrocarburo de Emergencia.

FOTO N° 39: E363529 N971211 / Tanque de almacenamiento de hidrocarburo Bateria Huayuri / Yacimiento Huayuri.

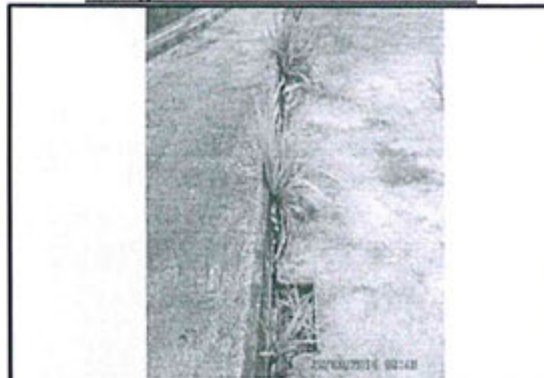
Fotografía N° 42: locación Dorissa

FOTO N° 42: E367074 N9696849/ Área estanca del Tanque Desnatador - Bateria Dorissa / Yacimiento Dorissa

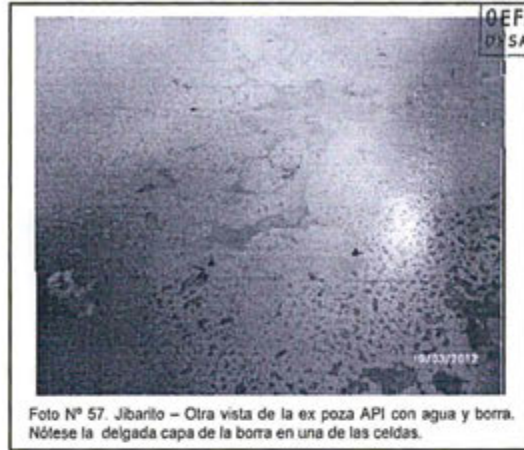
Foto N° 56. Jibarito – Otra vista de la ex poza API con agua y borra.

Foto N° 57. Jibarito – Otra vista de la ex poza API con agua y borra. Nótese la delgada capa de la borra en una de las celdas.

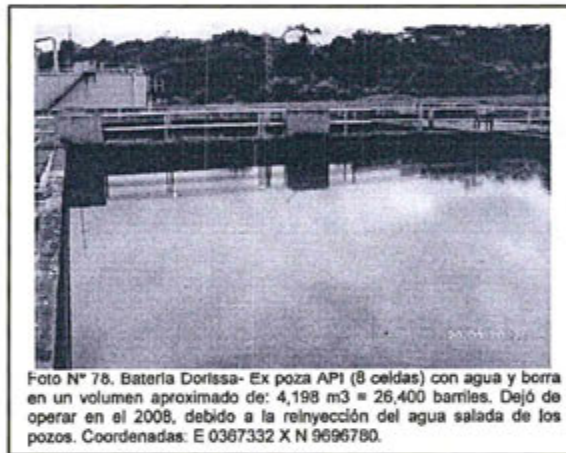
Fotografía N° 78 del Informe N° 384

Foto N° 78. Bateria Dorissa- Ex poza API (8 celdas) con agua y borra en un volumen aproximado de: 4,198 m3 = 26,400 barriles. Dejó de operar en el 2008, debido a la reinyección del agua salada de los pozos. Coordenadas. E 0367332 X N 9696780.

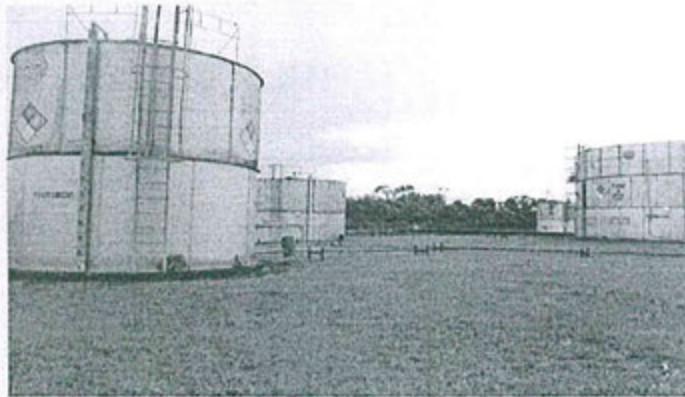
Los tanques T-6 (500 barriles) y T-3 (1000 barriles) que almacenaban inhibidor de corrosión (producto químico), ubicados en el Patio de Combustibles, no son utilizados por el administrado desde hace 13 años aproximadamente, según lo manifestado por el administrado.

FOTO N° 274: E338477 N9689563 (PSAD 56) / Patio de tanques de combustibles - Andoas.

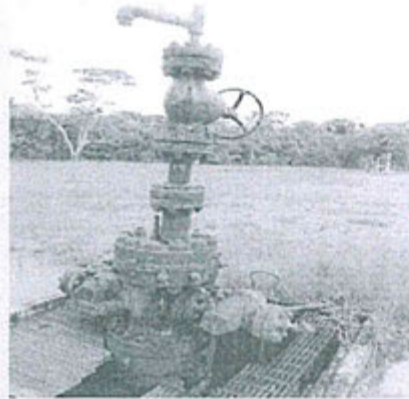
En la fotografía se observa al pozo CS10 en estado de abandono, completamente corroído, a través del cual aflora agua.

FOTO N° 279: E340973 N9690670 (PSAD 56) / Pozo CS10 – Capahuari Sur.

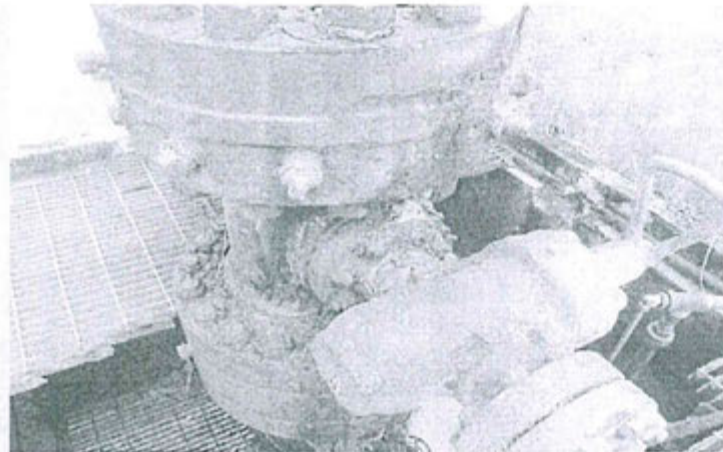
En la fotografía se observa al pozo CS10 en estado de abandono, completamente corroído, a través del cual aflora agua.

FOTO N° 280: E340973N9690670 (PSAD 56) / Pozo CS10 – Capahuari Sur.

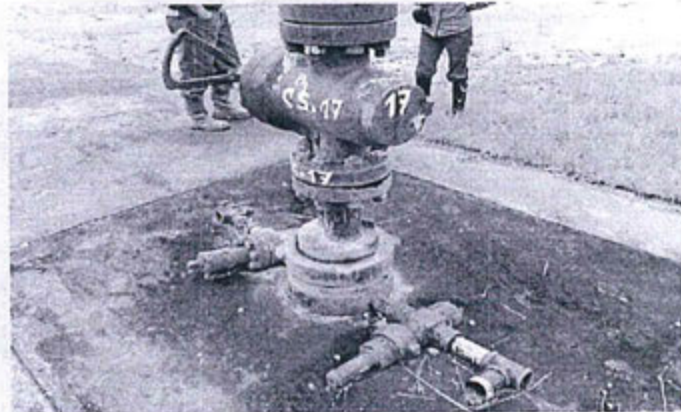
En la fotografía se observa al pozo CS17 en estado de abandono.

FOTO N° 281: E340957 N9690720 (PSAD 56) / Pozo CS17 – Capahuari Sur.

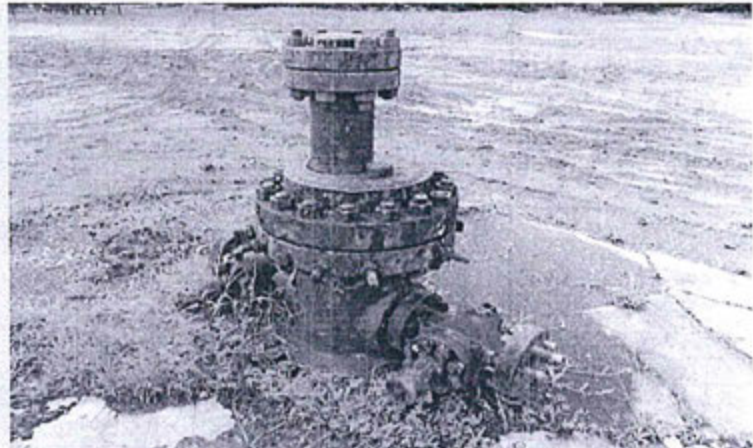
En la fotografía se observa al Pozo CS28, en estado de abandono, con signos de corrosión.

FOTO N° 282: E342281 N9690133 (PSAD 56) / Pozo CS28 – Capahuari Sur.

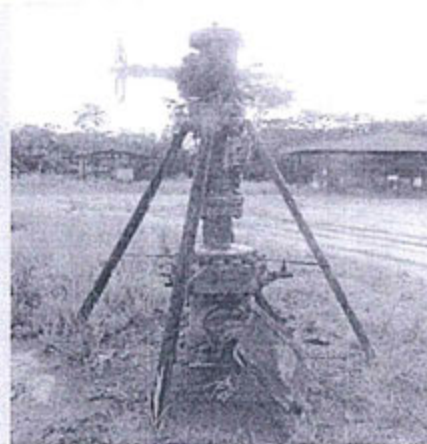
En la fotografía se observa al Pozo CS8, en estado de abandono, con signos de corrosión.

FOTO N° 283: E342164 N9690769 (PSAD 56) / Pozo CS8 – Capahuari Sur.

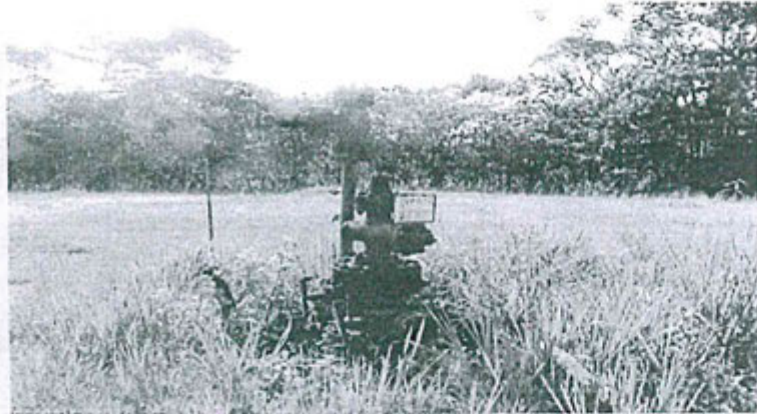
En la fotografía se observa al Pozo CS-21, en estado de abandono.

FOTO N° 285: E342177 N9690662 (PSAD 56) / Pozo CS-21 – Capahuari Sur.

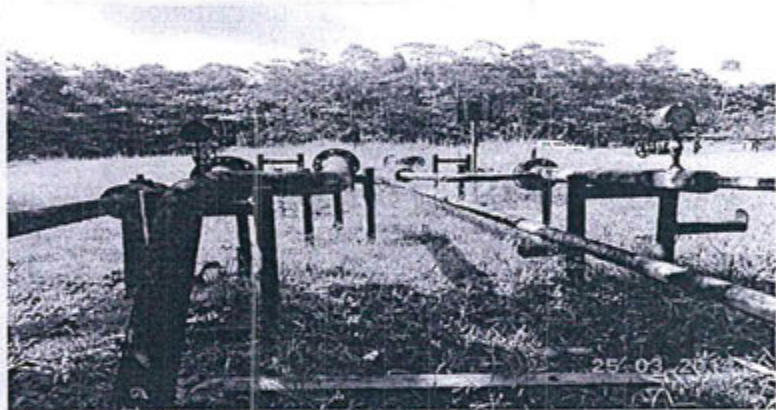
En la fotografía se observa instalaciones en desuso tales como válvulas, marcos H y ductos de 2", 4", 6".

FOTO N° 289: E0403643 N9744330 / Instalaciones abandonadas en Locación de los pozos San Jacinto 18 y San Jacinto 19

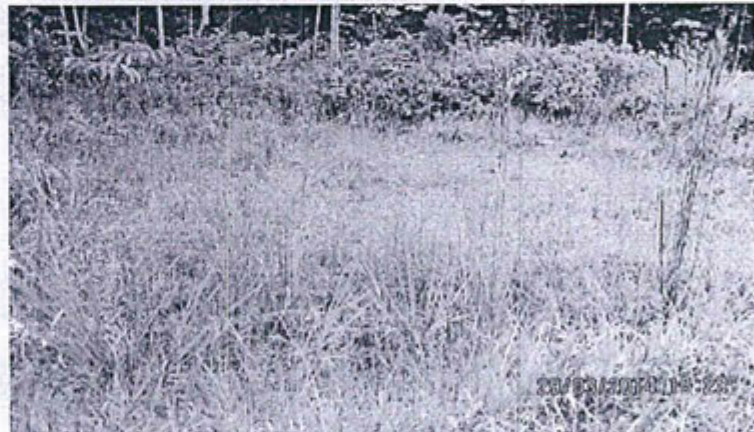
En la fotografía se observa, que las celdas utilizadas para el depósito de residuos se encuentran cubiertas con vegetación.

FOTO N° 238: E364423 N9713193 / Relleno Sanitario – Organicos / Yacimiento Huavuri.

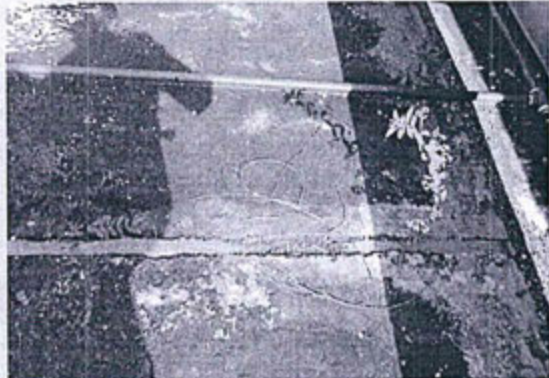
En la fotografía se observa el deterioro en las juntas del concreto del área estanca de los tanques de reposo y skimmer que almacena agua de reinyección.

FOTO N° 262: E334081 N9702674 (PSAD 56) / Patio de tanques del agua de reinyección de la Batería Capahuari Norte.

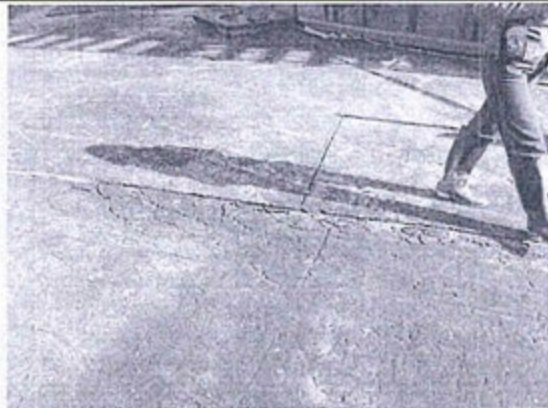
En la fotografía se observa el deterioro y agrietamientos en juntas del concreto del área estanca de los tanques de reposo y skimmer que almacena agua de reinyección de la Planta de reinyección de Capahuari Sur.

FOTO N° 264: E341737 N9690362 / Planta de reinyección de Capahuari

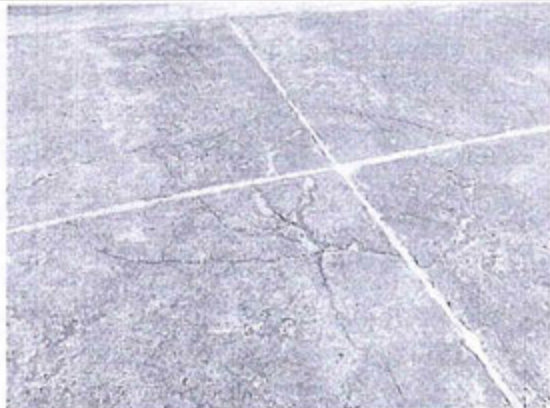
En la fotografía se observa el deterioro y agrietamientos en juntas del concreto del área estanca de los tanques de reposo y skimmer que almacena agua de reinyección de la Planta de reinyección de Capahuari Sur.

FOTO N° 265: E341737 N9690362 / Planta de reinyección de Capahuari

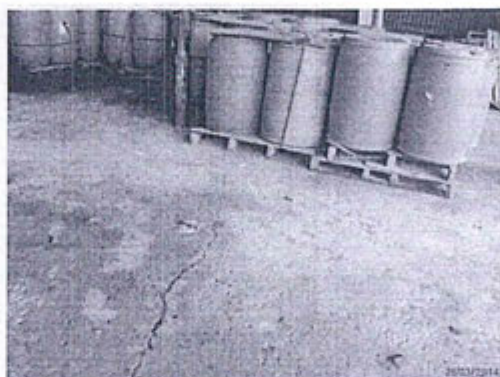
En la fotografía se observa, que el piso de concreto, presenta grietas.

FOTO N° 123: E0375750 N9713131/ Área 1 del Almacén de Químicas.

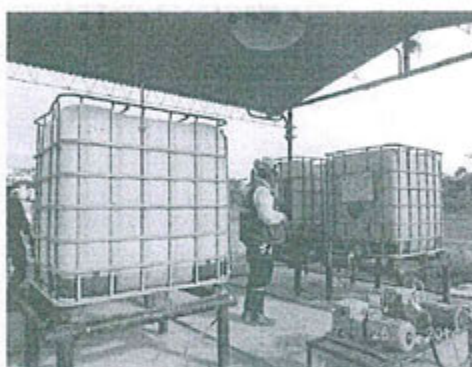
En la fotografía se observa un bulk drum conteniendo inhibidor de corrosión CRW9169, sin hoja de seguridad MSDS.

FOTO N° 132: E0404458 N3742532 / Área de Inyección de Químicas - Locación del Peto San Jacinto 27

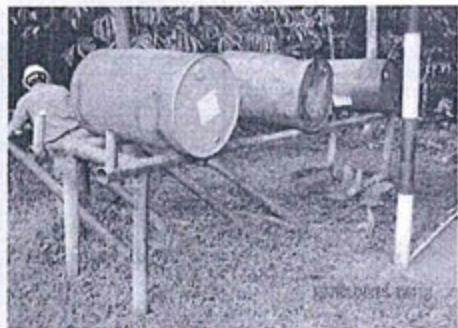
En la fotografía se observa, la disposición de cilindros conteniendo aceites-lubricante en terreno no impermeabilizado a inmediaciones de la Bateria Huayuri.

FOTO N° 136: E363571 N9712614 / Bateria Huayuri / Yacimiento Huayuri

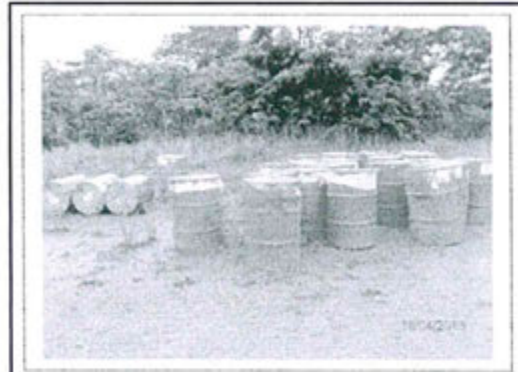
Fotografía N° 46: Yacimiento Capahuari Norte Vista Panorámica de almacenamiento inadecuado de lubricantes.

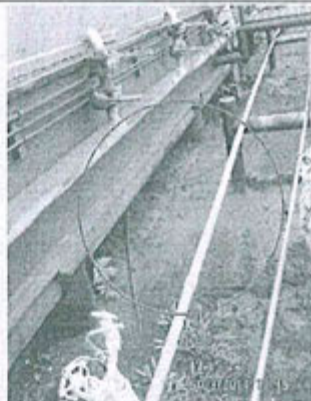
FOTO N° 259: E363196 N9712883 / Área impactada - Bateria Dorissa Yacimiento Dorissa.
