**Tribunal de Fiscalización Ambiental
Sala Especializada en Energía**

RESOLUCIÓN N° 066-2015-OEFA/TFA-SEE

EXPEDIENTE N° : 1224-2014-OEFA/DFSAI/PAS
PROCEDENCIA : DIRECCIÓN DE FISCALIZACIÓN, SANCIÓN Y APLICACIÓN DE INCENTIVOS
ADMINISTRADO : REPSOL EXPLORACIÓN PERÚ, SUCURSAL DEL PERÚ
SECTOR : HIDROCARBUROS
APELACIÓN : RESOLUCIÓN DIRECTORAL N° 562-2015-OEFA/DFSAI

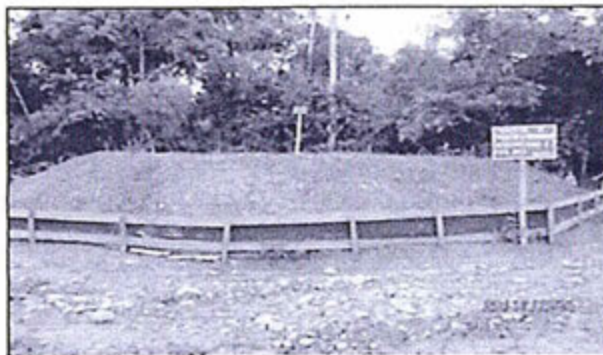
Fotografía N° 10: Inadecuada disposición del suelo orgánico

Se aprecia un depósito de suelo orgánico el cual no está siendo adecuadamente conservado ya que no se encuentra en un ambiente techado para protegerlo de las aguas de lluvias; además el volumen conservado no corresponde al área habilitada.

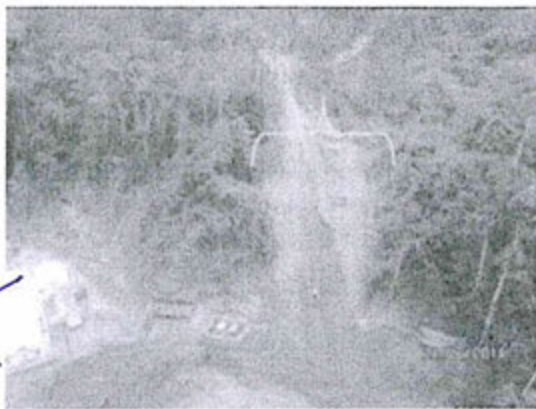
Fotografía N° 11: Ancho de la vía habilitada.

Se aprecia una vista del sector del Tramo I que va de la Locación Kinteroni hacia el campamento Nuevo Mundo. Se señala uno de los puntos donde el ancho del derecho supera los 30 metros de ancho, incumpliendo con lo establecido en la normatividad nacional y el EIA aprobado que establece habilitar un ancho de vía máximo de 25 metros.

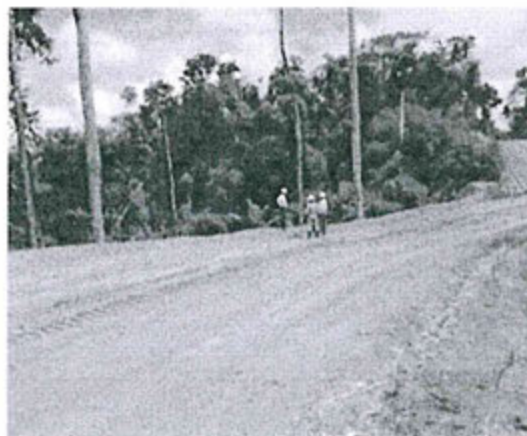
Fotografía N° 12: Derecho de vía excede el ancho establecido

Se aprecia uno de los tramos que ha excedido el ancho permitido de 25 metros. La vista corresponde al sector del Tramo I que va de la base Kinteroni al campamento Nuevo Mundo.

50. Del Informe de Supervisión se desprende que el supervisor detectó que el ancho del DdV superaba los treinta (30) metros.

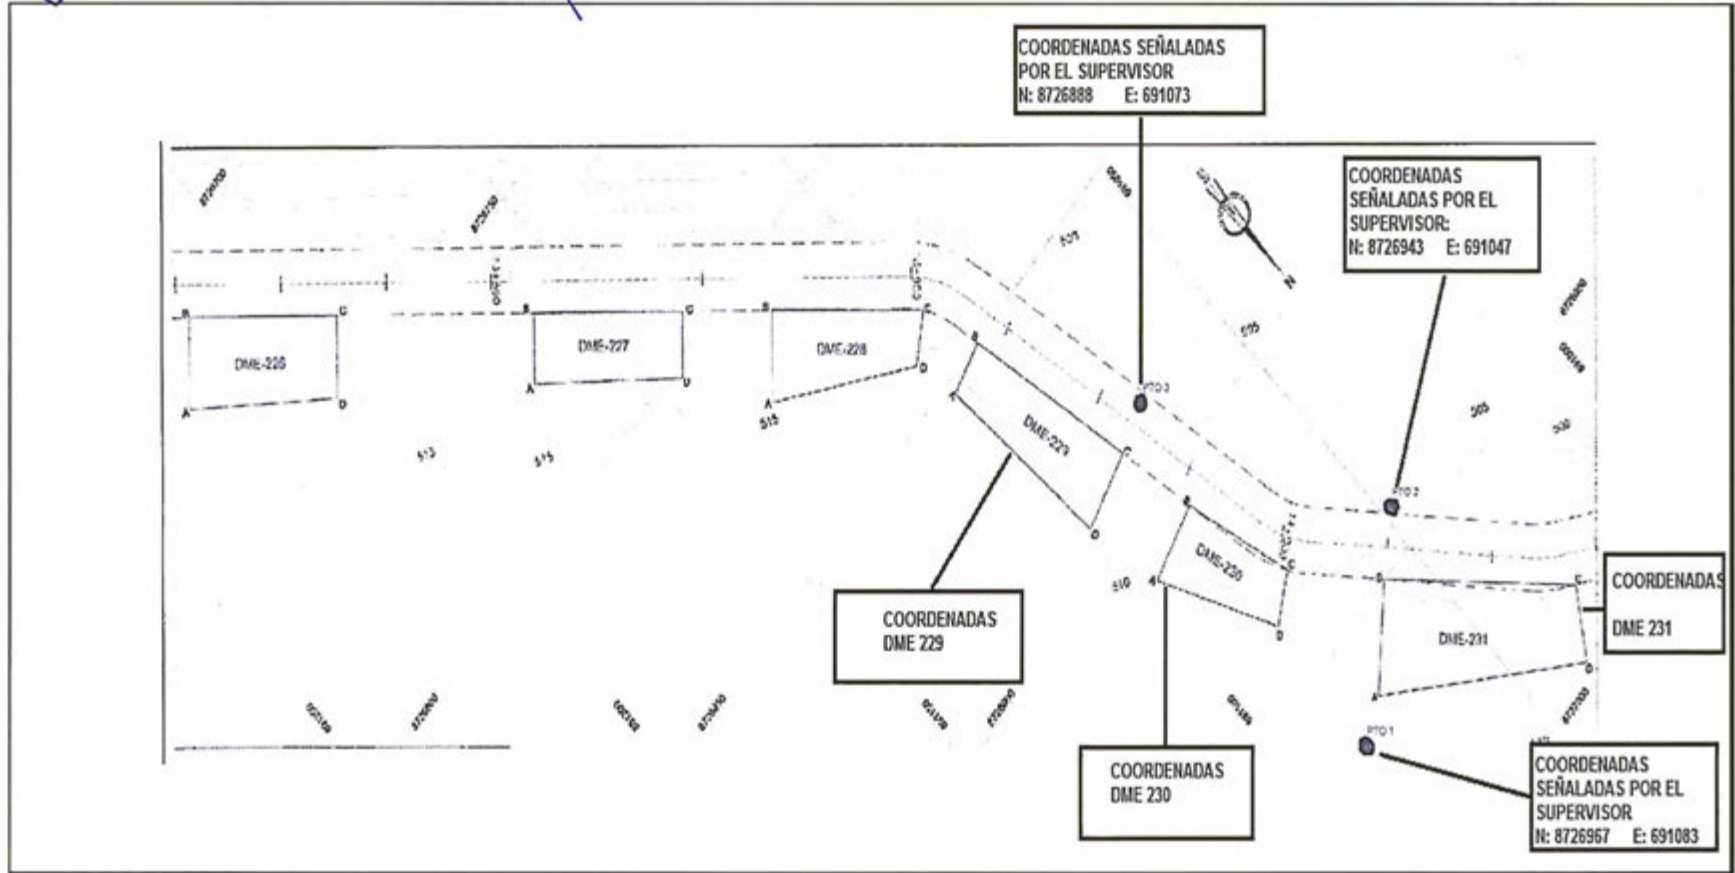
56. Del Plano N° 2 de la presente resolución, se desprende que dos de los puntos señalados por el supervisor (N: 8726967 y E: 691083) se encuentran próximos al vértice A del DME 231; es decir, se encuentran en el límite formado por los vértices A y B de dicho DME, tal como se observa del cuadro señalado en el considerando 54 de la presente resolución. Del mismo modo, a continuación del DME 231, se encuentran los DME 229 y 230; no obstante, no se tienen los demás puntos de los vértices relacionados con la supuesta área excedida del DdV, lo cual no permite definir si dicho exceso también se encontraba dentro de los DME 229 y 230 antes mencionados. Por tal motivo, no se puede concluir que en uno de los lados del DdV exista un exceso del ancho del DdV.

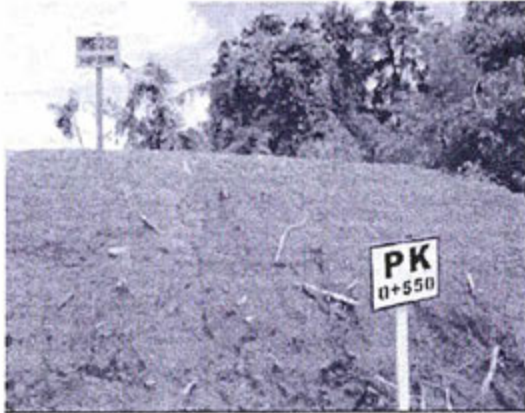
Fotografía N° 16: Inadecuada conservación del suelo orgánico Fotografía N° 17: Inadecuada manejo de los materiales excedentes

Se aprecia un depósito de material excedente se viene mezclando con el topsoil, tal como se aprecia en el cartel amarillo; además, estos depósitos no están adecuadamente conservados.

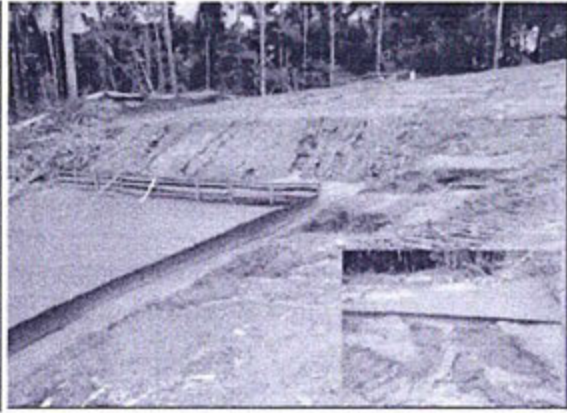
Se aprecia un área de depósito, de materiales de excedentes, en el cual se aprecia erosión de la tierra, el cual esta ocasionando acarreo de sedimentos hacia la quebrada cercanas.

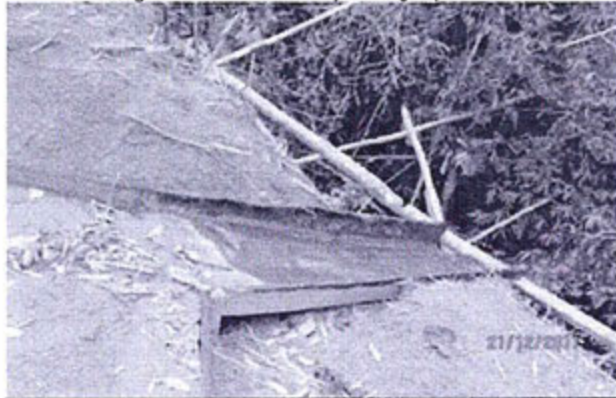
Fotografía N° 18: Inadecuado manejo de las aguas pluviales.

Se aprecia, un inadecuado sistema de drenaje de los depósitos de materiales excedentes, sin un sistema que le permita retener estos sedimentos.

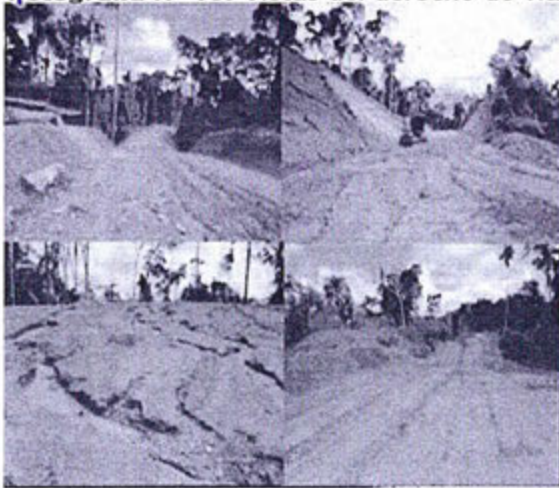
Fotografía N° 13: Vistas del derecho de vía

Se aprecia vistas de los diferentes tramos de la habilitación del Tramo I, que va de la base Kinteroni al campamento Nuevo Mundo.

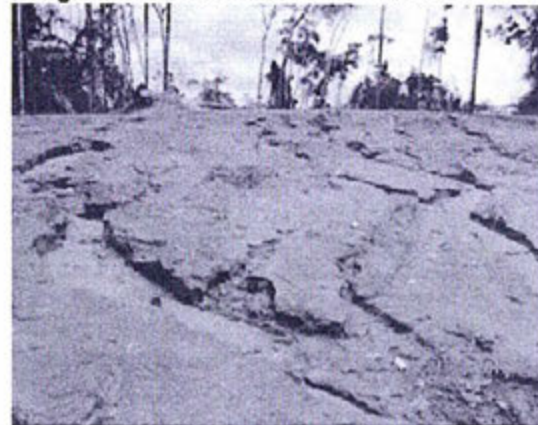
Fotografía N° 19: Inadecuado control de la erosión

Se aprecia, un área con suelos erosionados como producto de las actividades de la apertura de la vía del sector del Tramo I que va de la base Kinteroni al campamento Nuevo Mundo.

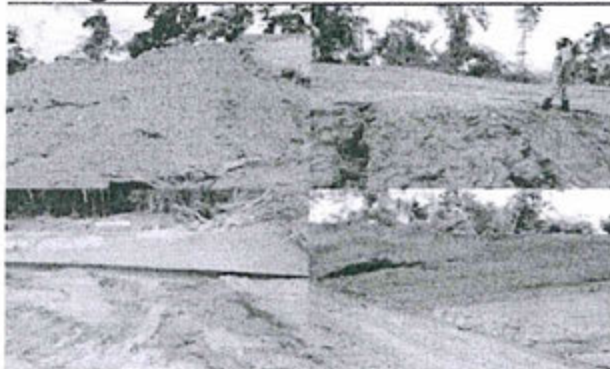
Fotografía N° 20: Áreas erosionadas.

Vistas de áreas erosionadas, en la construcción de la vía del Tramo I que va de la base Kinteroni al campamento Nuevo Mundo.

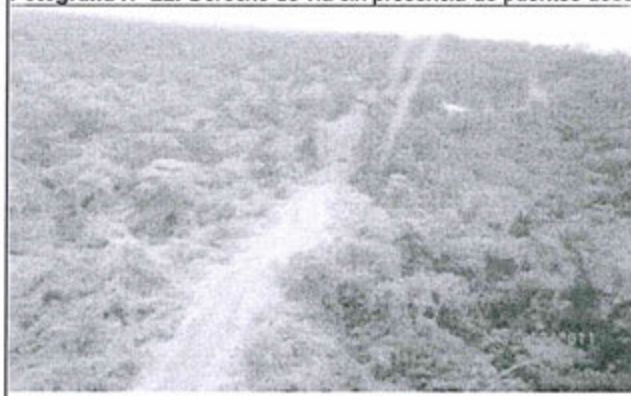
Fotografía N° 22: Derecho de vía sin presencia de puentes dosel

Se aprecia una vista aérea, en la cual se puede apreciar la falta de puentes dosel, que debería servir como corredores biológicos para el tránsito de la fauna existente, en el trayecto del derecho de vía del Tramo I, Kinteroni-Nuevo Mundo.,

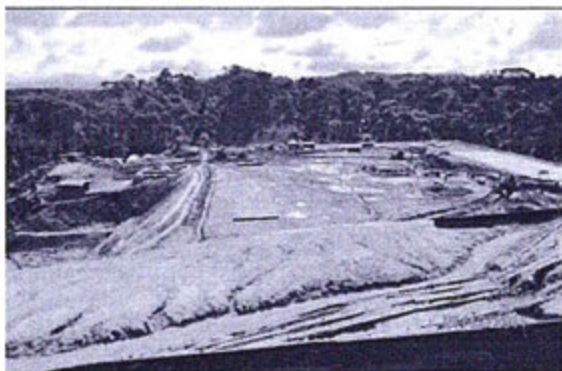
Fotografía N° 23: Área de habilitación de la locación Sagari

Una vista panorámica de la locación Sagari, según lo informado por el Ing. responsable, el área intervenida es mayor a las dos hectáreas, excediéndose así en lo establecido por norma.

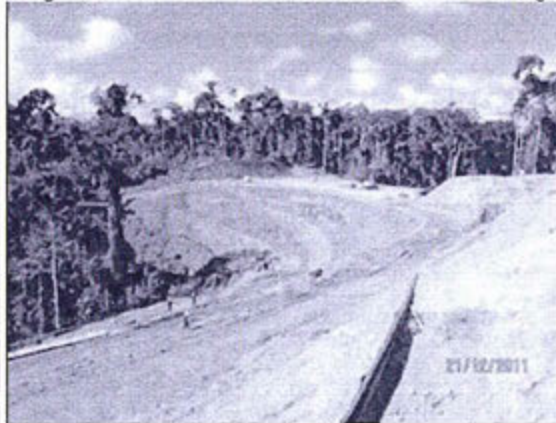
Fotografía N° 24: Inadecuado control de la erosión en la locación Sagari

Se aprecia un área habilitada en la plataforma Sagari, en la cual se aprecia un inadecuado manejo de los talud, a fin de evitar la erosión.

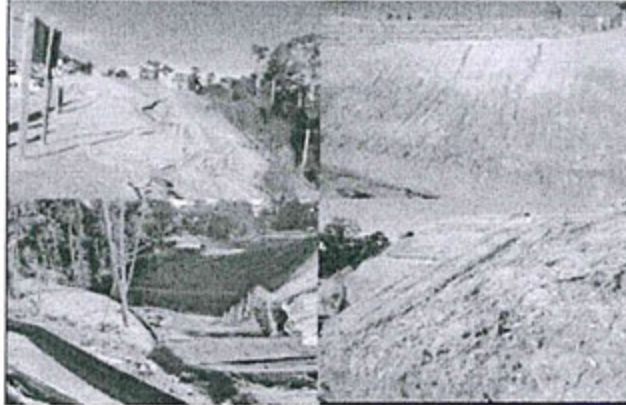
Fotografía N° 25: Inadecuado control de la erosión en los talud de la locación Sagari

Diferentes vistas donde se aprecia un inadecuado manejo del control de la erosión y cuyas zonas de talud no han sido protegidas para evitar la erosión.

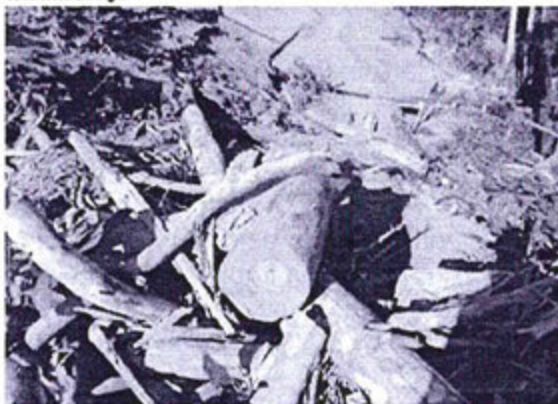
Fotografía N° 28: Inadecuado disposición de los restos vegetales, en la ubicación Sagari.

Se aprecia restos vegetales, que no han sido dispuestos correctamente y no han sido trozados, para su posterior uso en los trabajos de revegetación.

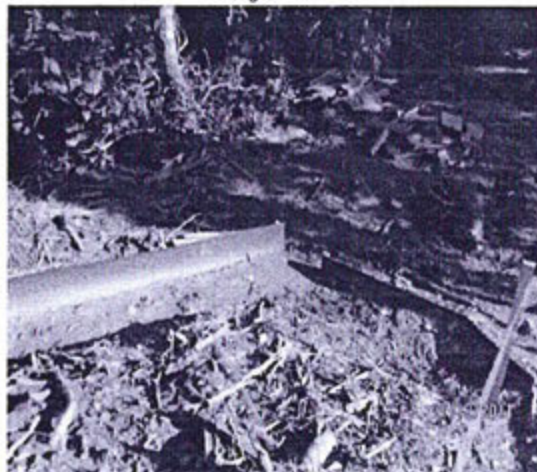
Fotografía N° 29: Inadecuado disposición del material vegetal. Ubicación Sagari

Se aprecia una inadecuada conservación del topsoil recolectado, apreciándose que esta no ha sido protegida de la lluvia y el cual viene ocasionando el acarreo de este material.

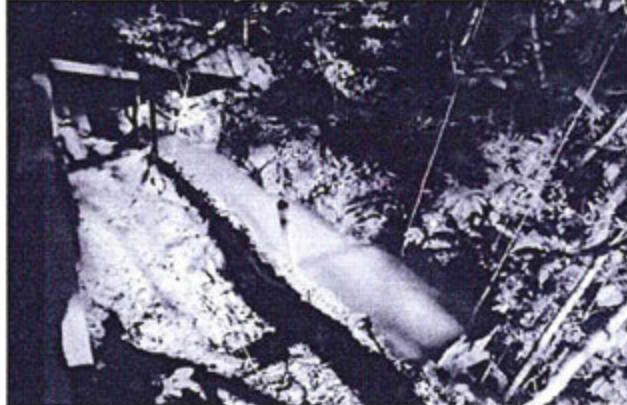
Fotografía N° 30: Del punto de toma de agua para la locación Sagar

Se aprecia el punto de captación de agua para la locación Sagar, impidiendo el flujo normal del agua, para la cual vienen usando una compuerta de embalse hecha de madera y plástico..

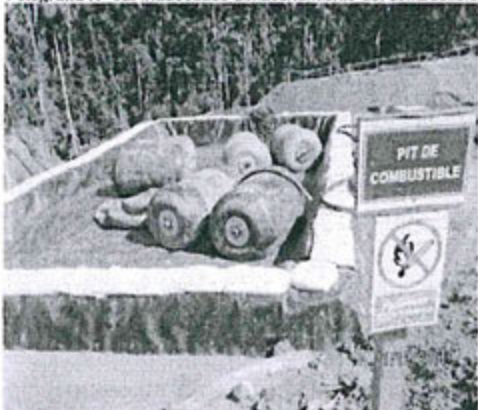
Fotografía N° 32: Inadecuado almacenamiento del combustible.

Se aprecia un almacén temporal de combustible de la locación Sagari, el cual no está protegida de las lluvias, y la evacuación de estas aguas no está conectada a un sistema de evacuación para su posterior tratamiento.

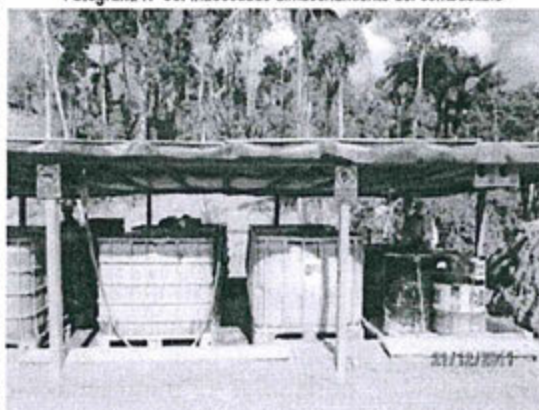
Fotografía N° 33: Inadecuado almacenamiento del combustible

Se aprecia otro al almacén temporal de combustible de la locación Sagari, el cual no presenta sistema de evacuación interna, canales perimetrales y el dique de retención no tiene la capacidad para almacenar mínimamente establecido.

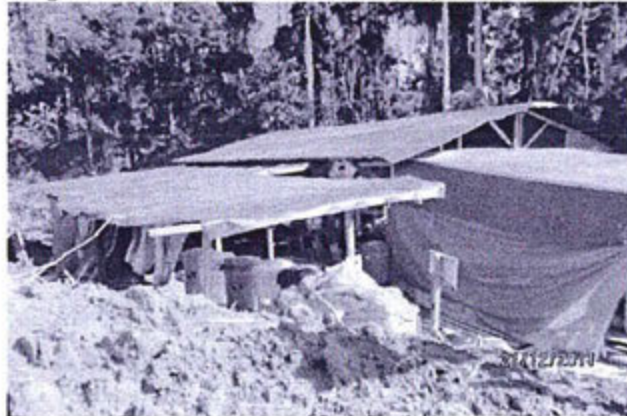
Fotografía N° 31: Inadecuado almacenamiento temporal de residuos sólidos

Se aprecia el almacén temporal de residuos sólidos de la locación Sagari, el cual no cuenta con una canaleta perimetral para evacuar las aguas pluviales.

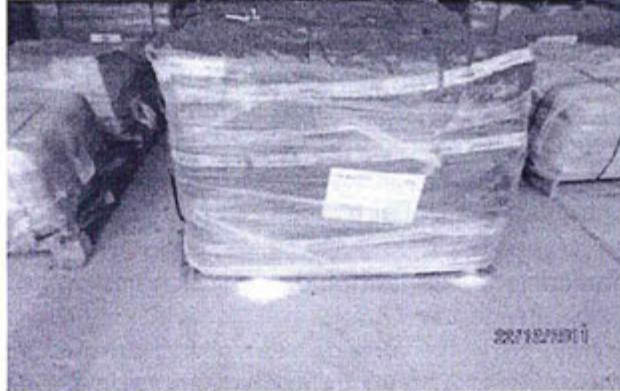
Fotografía N° 34: Almacén de químicos en el campamento Nuevo Mundo

Se aprecia una vista en la cual el almacén de químicos no contiene una capa impermeable para evitar la contaminación del suelo; además este almacén no contiene un sistema de drenaje perimetral, para la evacuación de las aguas de lluvias.
