EXPEDIENTE : 215-2016-OEFA/DFSAI/PAS
ADMINISTRADO : INDUSTRIAS BIOACUÁTICAS TALARA S.A.C.
UNIDAD PRODUCTIVA : PLANTA DE CURADO Y DE HARINA RESIDUAL
UBICACIÓN : DISTRITO DE COLAN, PROVINCIA DE PAITA Y
 DEPARTAMENTO DE PIURA
SECTOR : PESQUERÍA
MATERIAS : CUMPLIMIENTO DE COMPROMISOS
 AMBIENTALES
 MONITOREOS AMBIENTALES
 GESTIÓN Y MANEJO DE RESIDUOS SÓLIDOS
 RESPONSABILIDAD ADMINISTRATIVA
 MEDIDAS CORRECTIVAS
 ARCHIVO
 REGISTRO DE ACTOS ADMINISTRATIVOS

SUMILLA: Se declara la existencia de responsabilidad administrativa de la empresa Industrias Bioacuáticas Talara S.A.C. por la comisión de las siguientes infracciones:

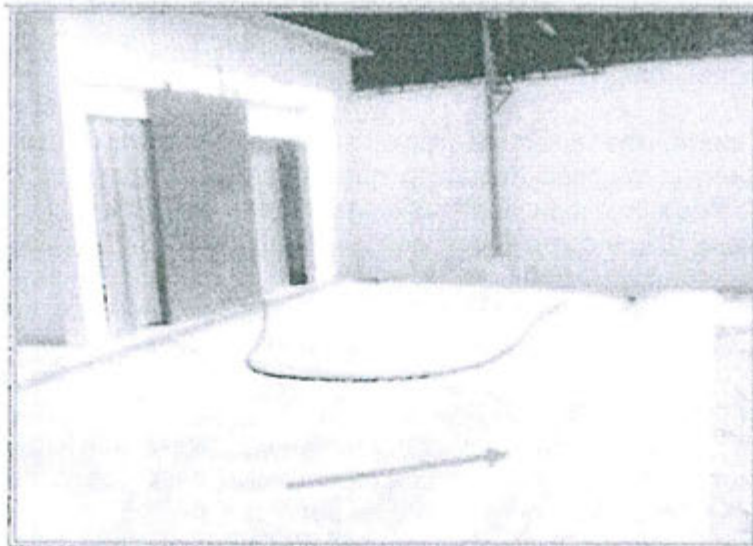
Se observa la canaleta en el área de recepción de materia prima de la planta de curado del EIP de INDUSTRIAS BIOACUATICAS TALARA S.A.C., sin las rejillas con mallas con medidas de 12 mm, 5 mm, 1 mm y 0,5 mm y sin la caja de registro provista de canastilla revestida de malla de 1 mm. Fuente: Foto 3 del Anexo 26 del Informe N° 77-2014-OEFA/DS-PES.

116. De lo actuado en el Expediente, quedó acreditado que IBT no instaló en la canaleta del área de recepción de la planta, las mallas de 12 mm, 5 mm, 1 mm y 0,5 m, así como no instaló la caja de registro provista de canastilla o trampa de recepción de malla de 1 mm para el tratamiento de efluentes de agua de trasvase, conforme a su EIA, generándose con ello un daño potencial a la flora y fauna.

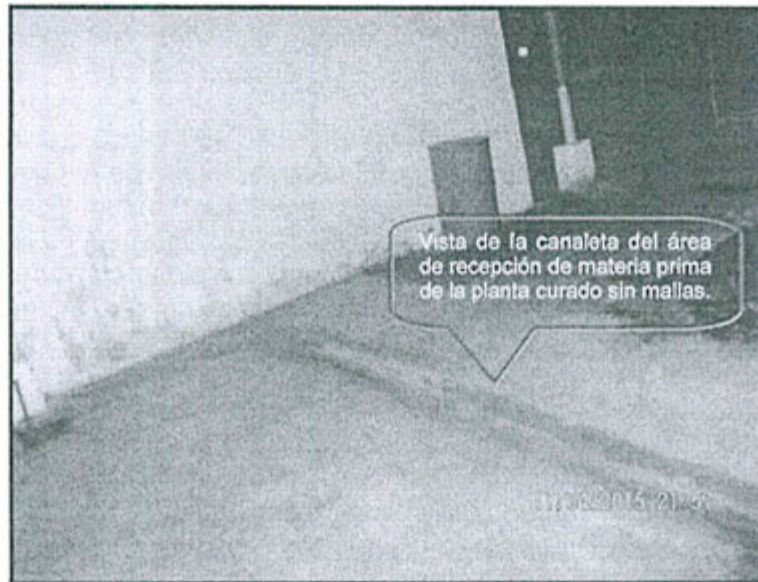
Se observa la canaleta en el área de recepción de materia prima de la planta de curado del EIP de INDUSTRIAS BIOACUATICAS TALARA S.A.C., sin las rejillas con mallas con medidas de 12 mm, 5 mm, 1 mm y 0,5 mm y sin la caja de registro provista de canastilla revestida de malla de 1 mm. Fuente: Foto 69 del Anexo 2.1 del Informe N° 154-2015-OEFA/DS-PES

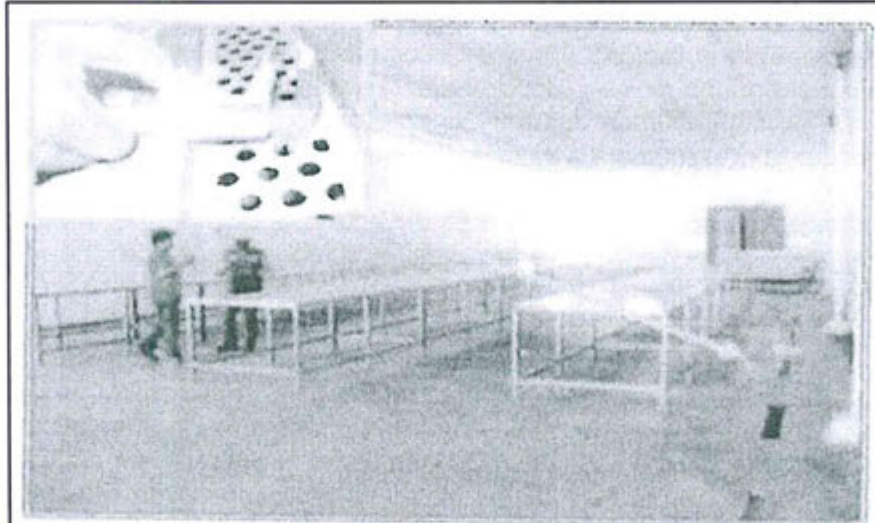
Se observa la rejilla con orificios de 12 mm en la nave de proceso de la planta de curado del EIP de INDUSTRIAS BIOACUATICAS TALARA S.A.C. Fuente: Foto 6 del Anexo 26 del Informe N° 77-2014-OEFA/DS-PES.

133. De lo actuado en el Expediente, quedó acreditado que IBT no instaló rejillas metálicas horizontales (con agujeros circulares de 5 mm) en las canaletas que tenía para el lavado de la materia prima de la planta de curado; asimismo no instaló trampas de grasa verticales separadoras de sólidos revestidas de mallas de 5 mm a 1 mm de abertura o luz, en las canaletas que tenía para el lavado de la materia prima de la planta de curado, conforme a su EIA, generándose con ello un daño potencial a la flora y fauna.

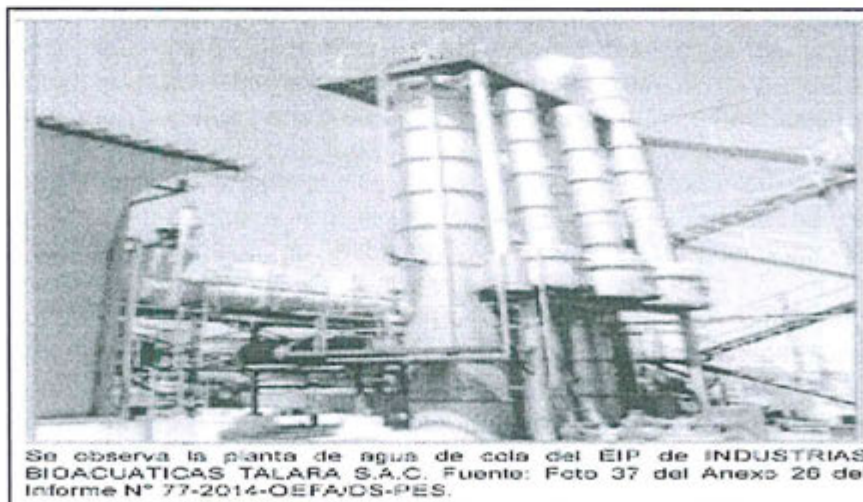
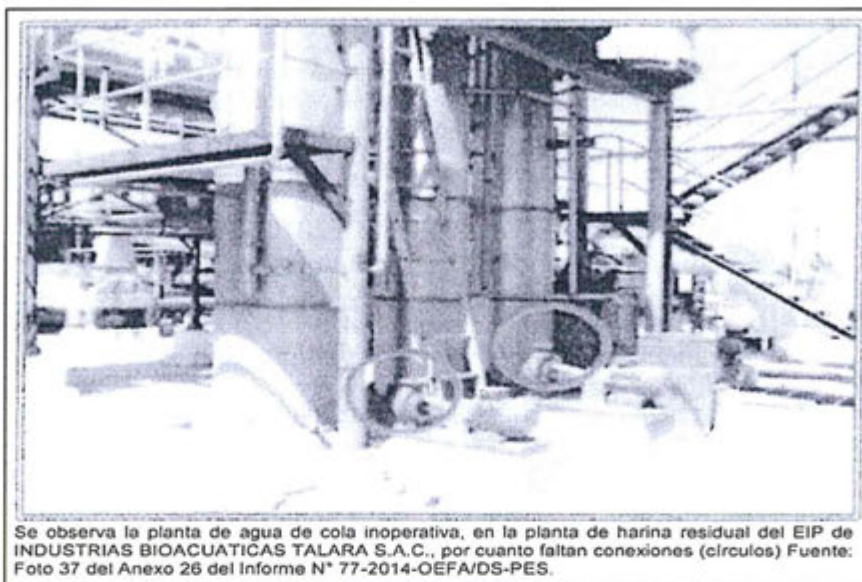
Se observa la planta de agua de cola inoperativa, en la planta de harina residual del EIP de INDUSTRIAS BIOACUATICAS TALARA S.A.C., por cuanto faltan conexiones (círculos) Fuente: Foto 37 del Anexo 26 del Informe N° 77-2014-OEFA/DS-PES.

143. En atención a lo anterior, se advierte que IBT no culminó con implementar una (1) planta evaporadora de agua de cola en su planta de harina residual, conforme al compromiso ambiental asumido en su EIA.

147. En el presente caso, no culminar la instalación de la planta evaporadora de agua de cola generaría un daño potencial a la flora y fauna, debido a que la composición del agua de cola⁸⁶ (que contiene proteína soluble y temperatura del efluente: 65 a 70 °C)⁸⁷ sería reutilizada en el regadío de los terrenos de cultivo (destino final de todos los efluentes del EIP, según el EIA).

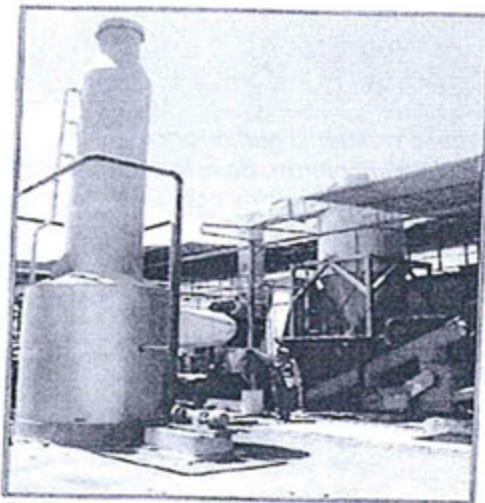
Foto 41. Torre lavadora inoperativa.

La Dirección de Supervisión constató que la torre lavadora de gases no estaba implementada.

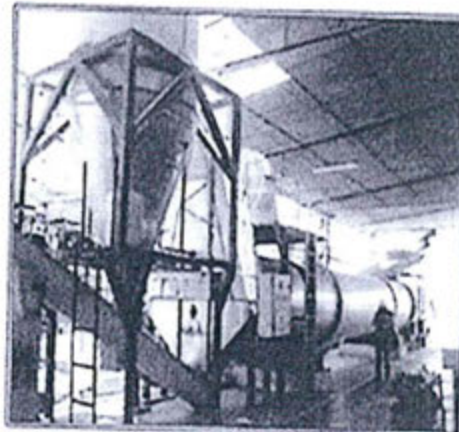
Foto 40. Secador directo y ciclón.

La Dirección de Supervisión detectó que el ciclón no tenía mangas de lona

178. Cabe indicar que, la no instalación de la manga de lona para la recuperación de finos puede producir riesgo potencial a la salud de las personas, pues la inhalación de las partículas finas de harina pueden generar daño potencial a la salud (alergias respiratorias y daños a la vista)¹⁰². Del mismo modo, la no instalación de la torre lavadora de gases ocasiona un daño potencial a la salud de las personas, pues los compuestos orgánicos volátiles (gases) generados en la cocina, prensa y secador de la planta de harina, entre los cuales se encuentra el sulfuro de hidrógeno generan irritación en los ojos y las vías respiratorias.

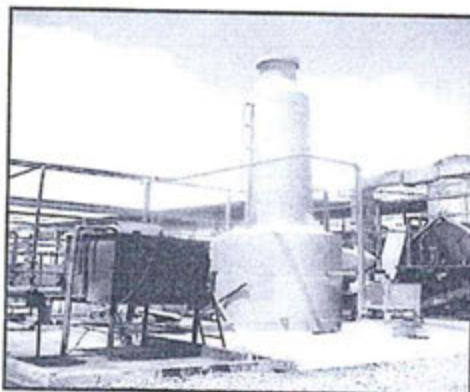
FOTO N° 64 VISTA TORRE LAVADORA INOPERATIVA

La Dirección de Supervisión constató que encontraba en la fase final de la instalación de una torre lavadora de vahos

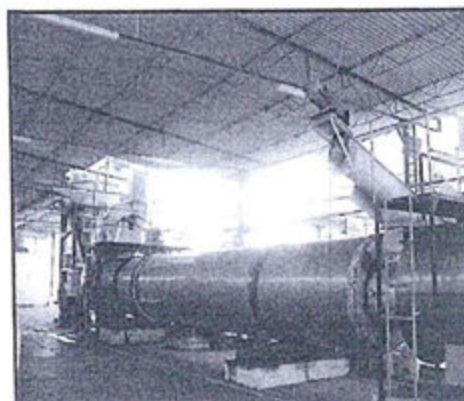
FOTO N° 48 SECADOR CON CICLON.

la Dirección de Supervisión verificó que tenía instalado un ciclón que no contaba con manga de lona

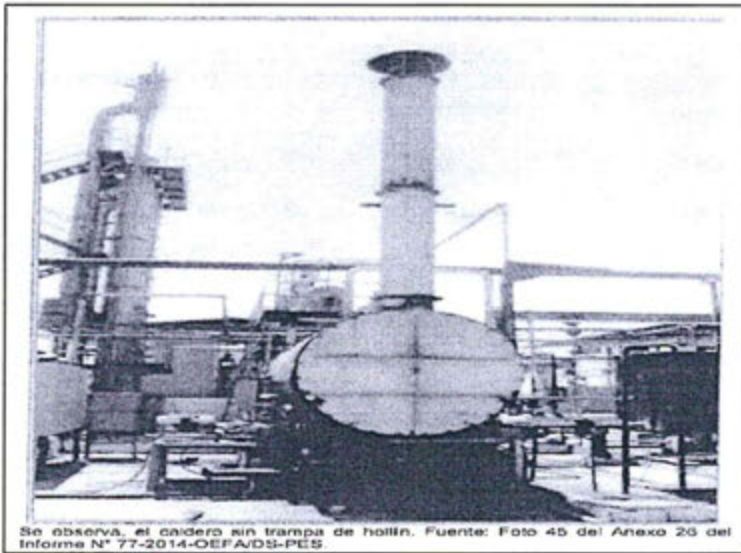
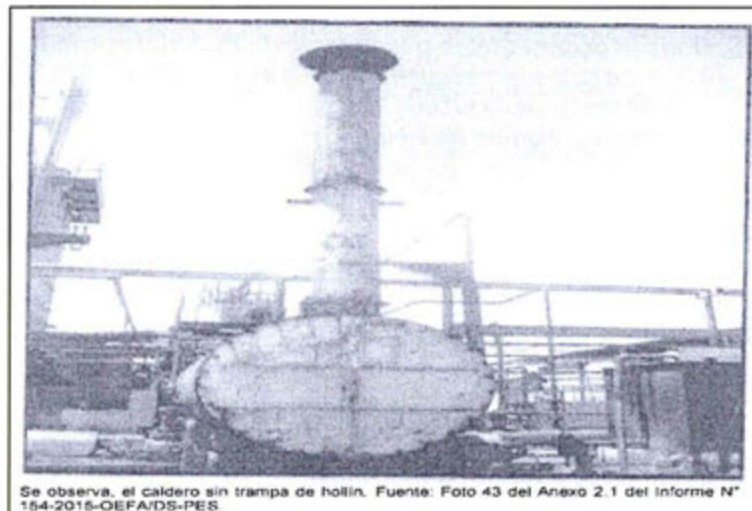
69. *El administrado al no haber instalado la respectiva trampa de hollín en las chimeneas de los calderos, no estaría mitigando las emisiones como el: material particulado, dióxido de azufre, monóxido de carbono y el dióxido de carbono, toda vez que la combustión del petróleo genera estos contaminantes que pueden causar daños a ña salud y el ambiente.*

196. Cabe señalar que la no instalación de la trampa de hollín puede generar un riesgo potencial a la salud de las personas. Estas partículas tienen la particularidad de penetrar en el aparato respiratorio hasta los alveolos pulmonares provocando irritación en las vías respiratorias; además, su acumulación en los pulmones agrava el asma y las enfermedades cardiovasculares.¹¹¹. De lo señalado, se desprende que la no instalación de la trampa de hollín genera un daño potencial a la vida y la salud, pues no se estaría mitigando las emisiones como el: material particulado, dióxido de azufre, monóxido de carbono y el dióxido de carbono.

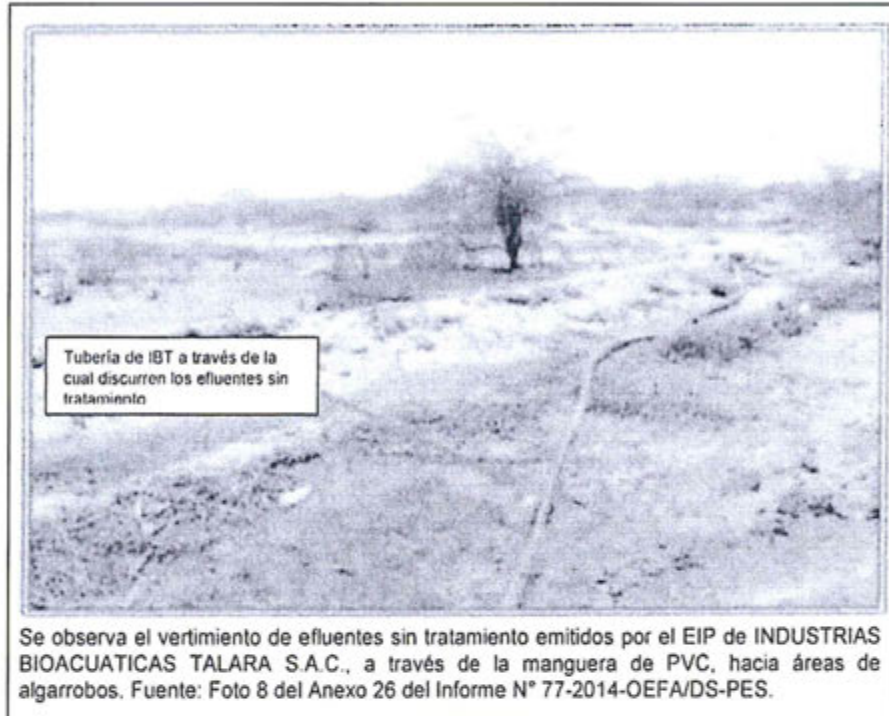
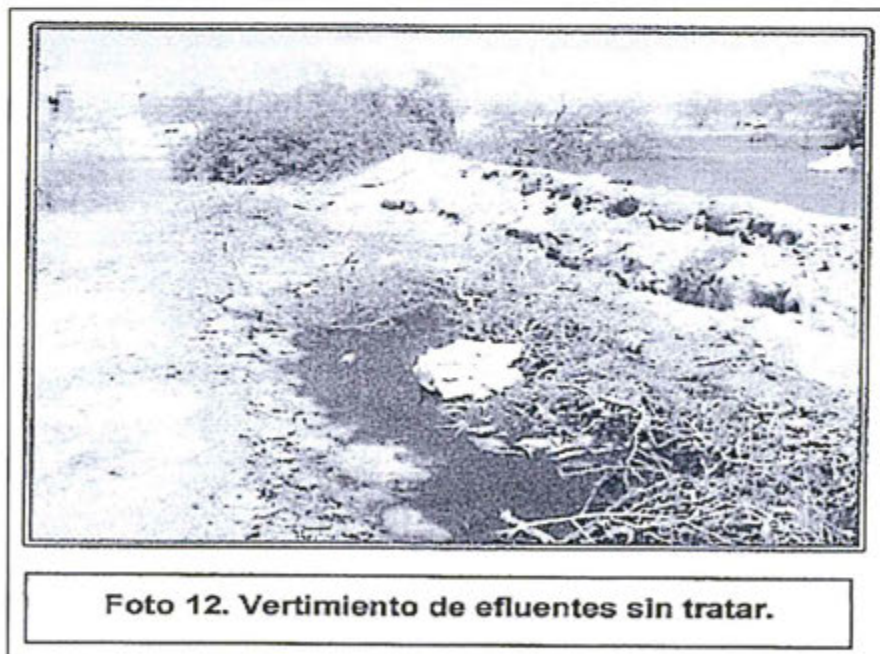
210. Cabe indicar que en el caso concreto, la disposición de los efluentes en los terrenos adyacentes pudo ocasionar un daño potencial en la contaminación del suelo y del manto acuífero, lo que se traduce en un riesgo de afectación al ecosistema y a los recursos naturales presentes en el suelo donde se evacua el efluente; generándose con ello un daño potencial a la flora y fauna.

214. De los actuados en el expediente, ha quedado acreditado que IBT no reutiliza los efluentes de su EIP en el riego de terrenos de cultivo, conforme a lo establecido en su EIA, generando con ello un daño potencial a la flora o fauna.

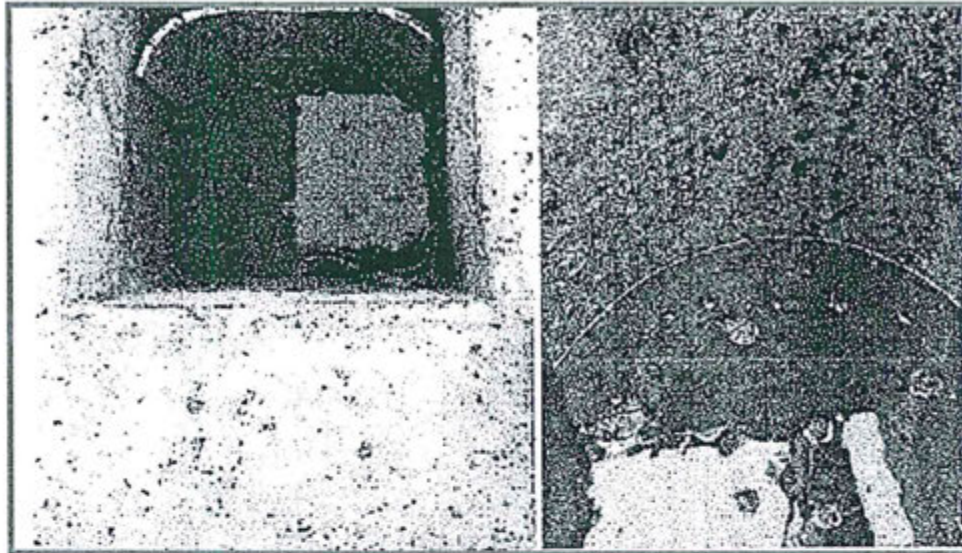
276. De la revisión de los medios probatorios aportados por IBT, no es factible determinar si en el área de recepción de materia prima de la planta de curado, el administrado implementó las mallas con los diámetros establecidos en el EIA (12 mm, 5 mm, 1 mm y 0.5 mm en la canaleta). Asimismo tampoco se puede verificar si a la fecha, la mencionada planta cuenta con una caja de registro provista de canastilla o trampa de recepción de sólidos revestida de malla de 1 mm, pues las tomas fotográfica no se encuentra fechadas ni georreferenciadas, lo cual impide corroborar si dichos equipos han sido implementados conforme al instrumento de gestión ambiental; así como si lo mismos se encuentran implementadas dentro de la planta materia de supervisión.

284. Conforme a lo desarrollado en el punto anterior, se ha verificado que IBT no subsanó las infracciones imputadas, lo que genera un daño potencial en la flora y fauna. En ese sentido, corresponde ordenar la siguiente medida de adecuación ambiental:

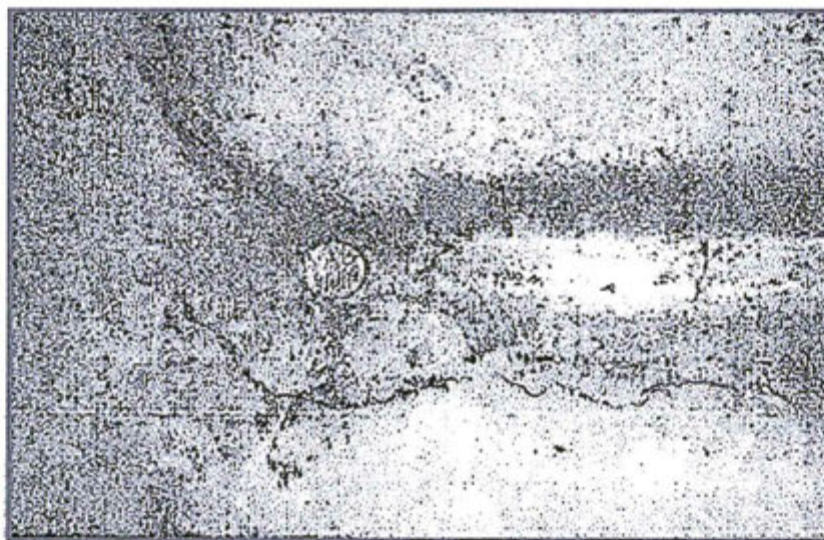
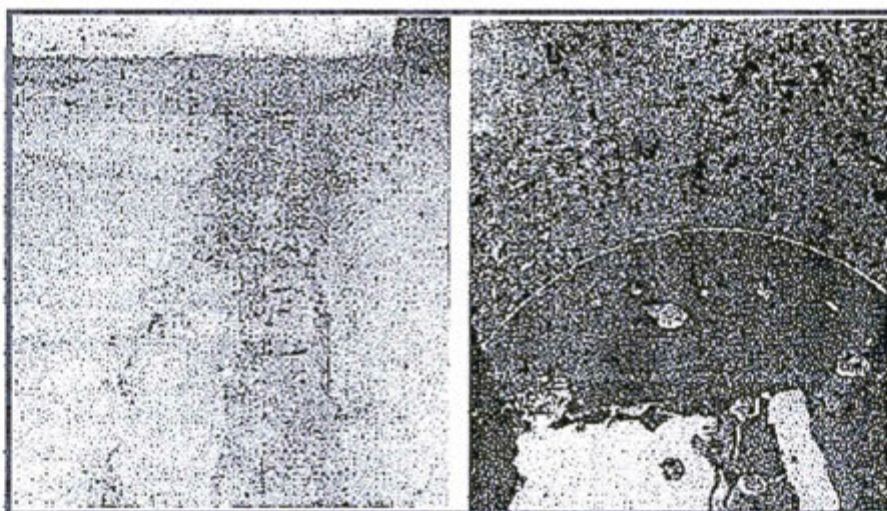
- 291. Lo señalado por la Dirección de Supervisión no acredita el cese de la conducta infractora, pues lo que verificó fue que existían rejillas implementadas al final de la canaleta de salida de los efluentes; sin embargo, no se corroboró si existían rejillas verticales y horizontales en la sala de proceso de la planta de curado, materia imputación en el presente procedimiento administrativo sancionador,

- 295. Conforme a lo desarrollado en el punto anterior, se ha verificado que IBT no subsanó las infracciones imputadas, lo que genera un daño potencial en la flora y fauna. En ese sentido, corresponde ordenar la siguiente medida de adecuación ambiental:
