Resolución Directoral N° 849-2016-OEFA/DFSAI

Expediente N° 274-2016-OEFA/DFSAI/PAS

**EXPEDIENTE** : N° 274-2016-OEFA/DFSAI/PAS  
**ADMINISTRADO** : REPSOL EXPLORACIÓN PERÚ SUCURSAL DEL PERÚ  
**UNIDAD PRODUCTIVA** : LOTE 57  
**UBICACIÓN** : DISTRITO DE ECHARATE, PROVINCIA DE LA CONVECIÓN, DEPARTAMENTO DE CUSCO  
**SECTOR** : HIDROCARBUROS LÍQUIDOS  
**MATERIAS** : INCUMPLIMIENTO DE INSTRUMENTO DE GESTIÓN AMBIENTAL  
ALMACENAMIENTO DE RESIDUOS SÓLIDOS PELIGROSOS  
RESPONSABILIDAD ADMINISTRATIVA  
REGISTRO DE ACTOS ADMINISTRATIVOS

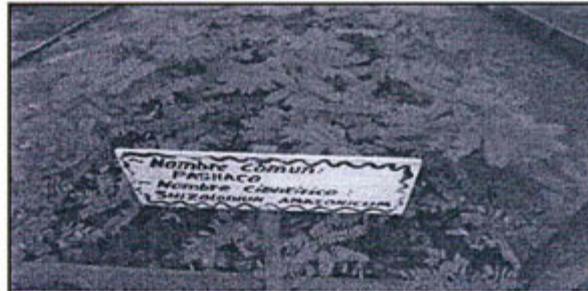
Se muestran la especie *Shizolobium amazonicum* la misma que viene siendo reproducida en los viveros instalados en el Tramo I. Esta especie no ha sido considerada en el EIA para los trabajos de reforestación y tampoco es una especie que haya sido reportada en la línea base biológica.

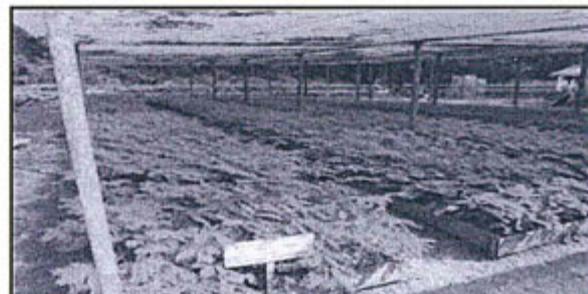
Se muestran parte de la producción de plántones de *Shizolobium amazonicum*. Del total de plántones producidos más del 50% corresponde a esta especie viene siendo utilizadas en los trabajos de reforestación a pesar que no ha sido considerada para este fin según lo establecido en el EIA.

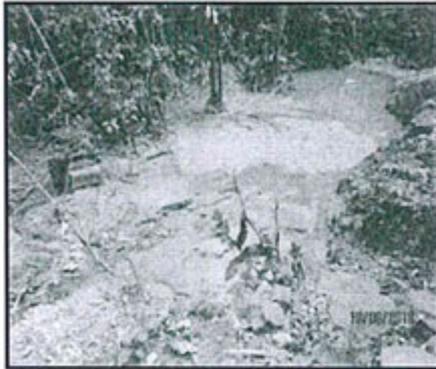
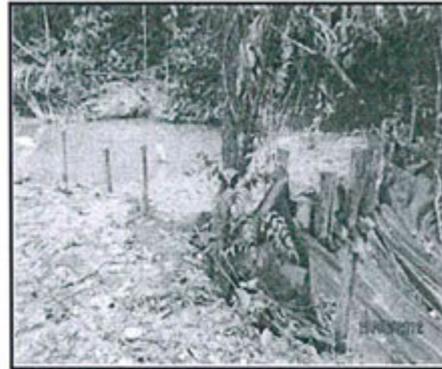
**Fotografías N° 17 y 18 del Informe de Supervisión N° 324-2013-OEFA/DS-HID**

51. En virtud a ello, se observa que Repsol Exploración tomó como fuente de agua a una Quebrada ubicada a 2663.99 metros de distancia de la fuente de agua prevista en su EIA, incumpliendo lo establecido en su instrumento de gestión ambiental y alterando el caudal de la quebrada de la cual está tomando el agua para potabilizar.

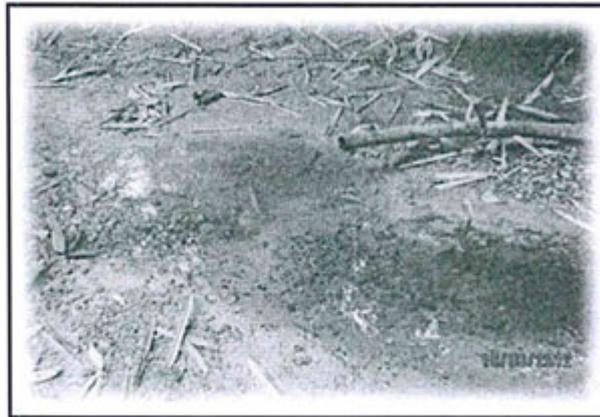
**Fotografía N° 19 del Informe de Supervisión N° 324-2013-OEFA/DS-HID**

67. Al respecto, de la revisión de los mapas temáticos que obran en los Anexos del EIA Proyecto Desarrollo<sup>26</sup> y del Informe de Supervisión 324-2013-OEFA/DS<sup>27</sup> se advierte que de la comparación de las coordenadas del punto de vertimiento detectado durante la supervisión de campo (**Punto S/N**: 695805E; 8725994N) y el consignado en el EIA Proyecto Desarrollo (Campamento temporal 6+700: 696,216.24E; 8724,971.35N) existe una distancia de 1102.24 metros aproximadamente.

68. En ese sentido, el administrado estaría realizando el vertimiento de sus aguas residuales domesticas en un **Punto S/N** y no en el Campamento Temporal 6+700: 696,216.24E; 8724,971.35N) de conformidad a su EIA; incumpliendo lo establecido en su IGA y alterando la calidad del nuevo cuerpo receptor a la cual están vertimiento de estas aguas residuales domésticas.

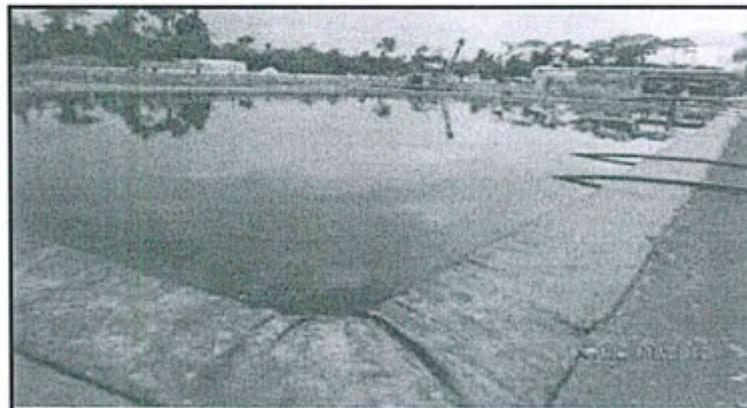
En el registro fotográfico se muestra una poza conteniendo aguas provenientes de la prueba hidrostáticas, las cuales aún no han sido evacuadas. Se puede apreciar que el volumen de estas aguas ocupan casi hasta el borde de la poza.

90. Asimismo, en la leyenda de la fotografía N° 43 del Informe de Supervisión N° 475-2013-OEFA-HID el supervisor reafirma la observación sobre la evacuación del agua proveniente de la prueba hidrostática al señalar que: "En el registro fotográfico se muestra una poza conteniendo aguas provenientes de la prueba hidrostática, las cuales aún no han sido evacuadas. Se puede apreciar que el volumen de estas aguas ocupan casi hasta el borde de la poza."

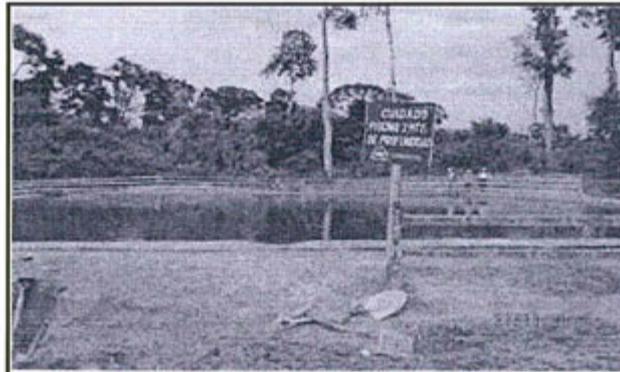
Registro fotográfico de la poza conteniendo aguas provenientes de la prueba hidrostáticas.

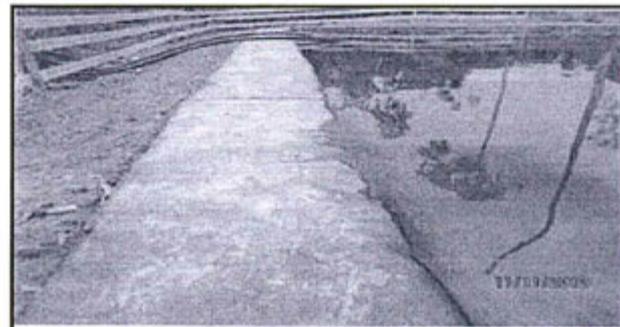
.En el registro fotográfico se aprecia el volumen de estas aguas ocupan casi el total de la poza, llegando hasta el borde de la poza.

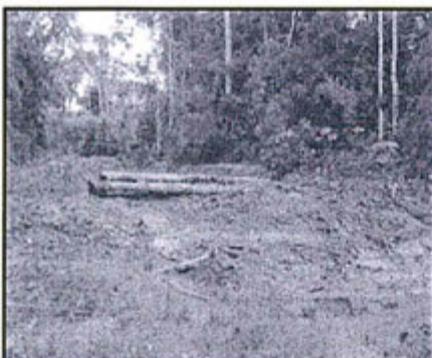
En el registro fotográfico se evidencia árboles talados y sin ramas, que han sido abandonados en el Tramo I del derecho de vía.

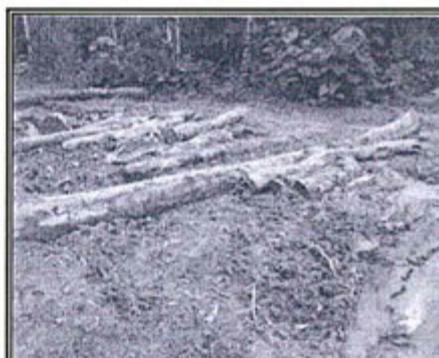
En el registro fotográfico se evidencia árboles talados y sin ramas, que han sido abandonados en el Tramo I del derecho de vía.

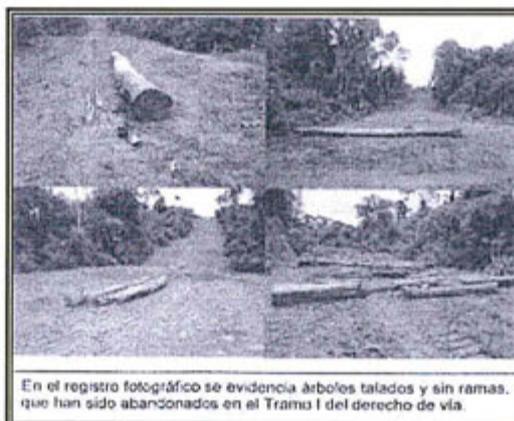
En el registro fotográfico se evidencia árboles talados y sin ramas, que han sido abandonados en el Tramo I del derecho de vía.

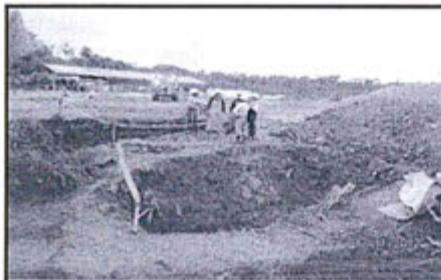
En el registro fotográfico se muestra dos pozas abiertas para la disposición final de los residuos orgánicos, no han sido techadas y no cuentan con un canal perimétrico para el escurrimiento de las aguas de escorrentía, tal como lo dispone el PMA.

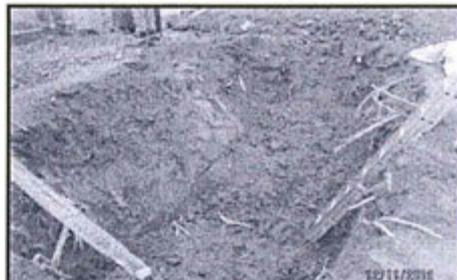
Se muestra que una de las pozas donde se vienen disponiendo los residuos orgánicos no ha sido techada.

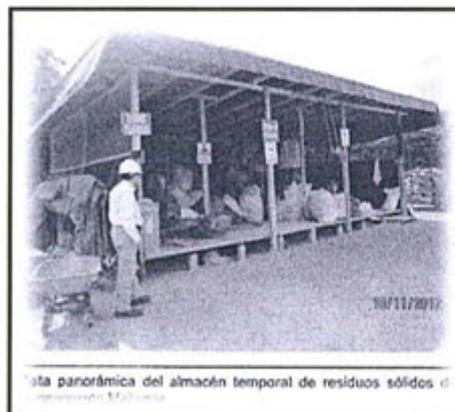
Vista panorámica del almacén temporal de residuos sólidos del campamento Malvinas.

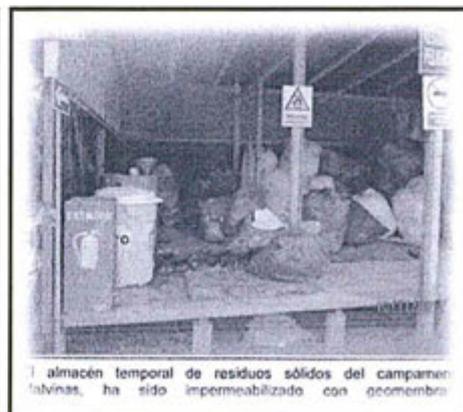
El almacén temporal de residuos sólidos del campamento Malvinas, ha sido impermeabilizado con geomembrana.

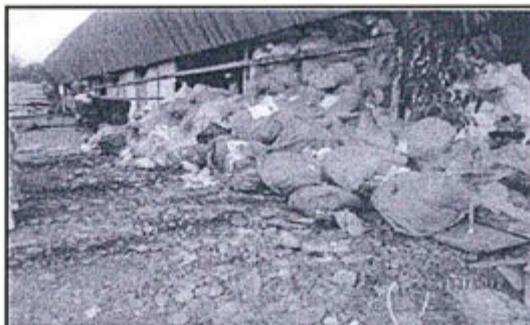
**Fotografía N° 52 del Informe de Supervisión N° 475-2013-OEFA/DS-HID**

En el registro fotográfico se observa la disposición de residuos sólidos en bolsas plásticas, las mismas que han sido colocadas, en la parte exterior del almacén central del campamento Base Logístico Nuevo Mundo, sobre un terreno sin impermeabilizar y sin techo.

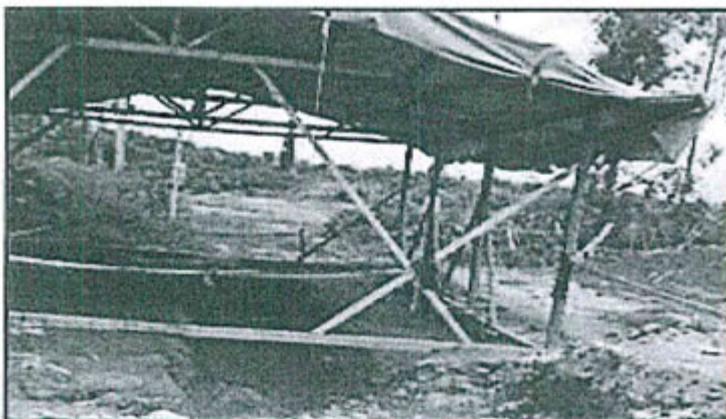
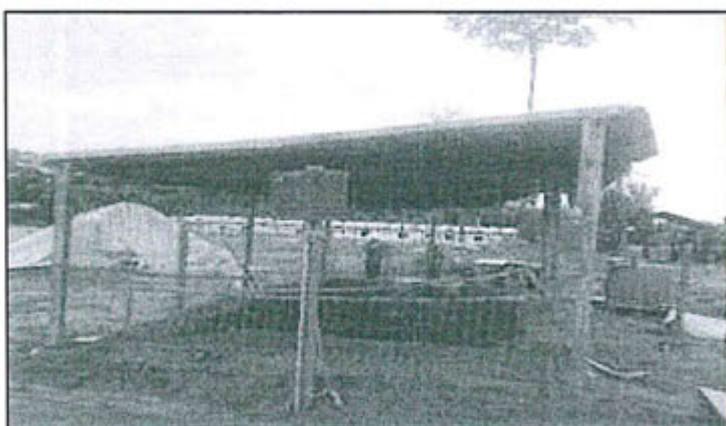
190. De lo evaluado en la referida fotografía se verifica que Repsol Exploración ha subsanado la conducta infractora. En atención a lo expuesto, en aplicación del Numeral 2.2. del Artículo 2° de las Normas reglamentarias que facilitan la aplicación de lo establecido en el Artículo 19° de la Ley N° 30230, no corresponde ordenar una medida correctiva a Repsol Exploración en este extremo.

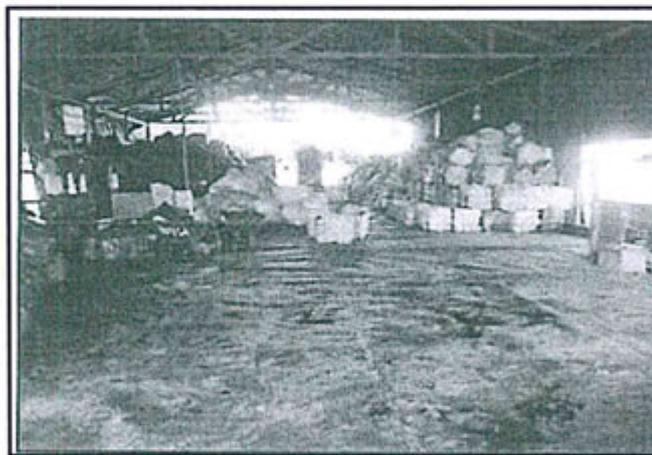
- 197. En el presente caso, se ha determinado que el almacén temporal de residuos sólidos de Repsol Exploración no contaba con piso impermeabilizado conforme al compromiso establecido en el EIA.
- 198. En su escrito de descargos, Repsol Exploración señaló que ha implementado una serie de medidas correctivas, dentro de las cuales realizó el acondicionamiento de una geomembrana para cubrir el área. Para acreditar ello, adjuntó la siguiente fotografía:

- 199. De lo evaluado en la referida fotografía se verifica que Repsol Exploración ha realizado el acondicionamiento de una geomembrana para cubrir toda el área, quedando acreditado la subsanación de la conducta infractora.
- 200. En atención a lo expuesto, en aplicación del Numeral 2.2. del Artículo 2° de las Normas reglamentarias que facilitan la aplicación de lo establecido en el Artículo 19° de la Ley N° 30230, no corresponde ordenar una medida correctiva a Repsol Exploración en este extremo.
