EXPEDIENTE : 475-2015-OEFA/DFSAI/PAS
 ADMINISTRADO : PETROBRAS ENERGÍA PERÚ S.A.¹ (AHORA, CNPC PERÚ S.A.²)
 UNIDAD AMBIENTAL : LOTE X
 UBICACIÓN : DISTRITOS DE LOBITOS, EL ALTO, ÓRGANOS Y MÁNCORA, PROVINCIA DE TALARA Y DEPARTAMENTO DE PIURA
 SECTOR : HIDROCARBUROS LÍQUIDOS
 MATERIAS : NON BIS IN IDEM
 IMPACTOS AMBIENTALES NEGATIVOS
 RESIDUOS SÓLIDOS PELIGROSOS
 SISTEMAS DE CONTENCIÓN
 LÍMITES MÁXIMOS PERMISIBLES DE EFLUENTES
 LÍMITES MÁXIMOS PERMISIBLES DE EMISIONES GASEOSAS
 RESPONSABILIDAD ADMINISTRATIVA
 MEDIDAS CORRECTIVAS
 REGISTRO DE ACTOS ADMINISTRATIVOS

SUMILLA: Se declara la existencia de responsabilidad administrativa de PETROBRAS ENERGÍA PERÚ S.A. (ahora, CNPC Perú S.A.) al haberse acreditado la comisión de las siguientes infracciones:

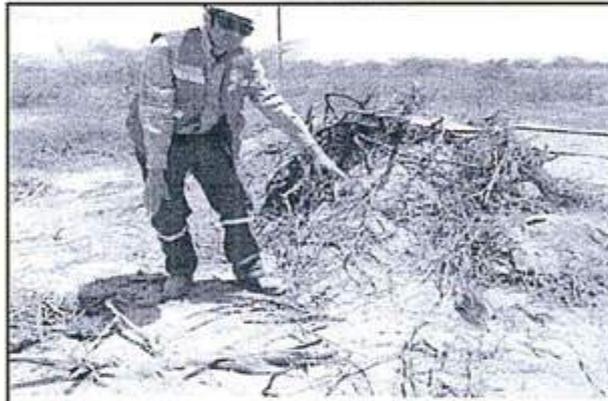
Fotografía N° 89 del Informe de Supervisión N° 157-2013-OEFA/DS-HID

En zona exterior a Batería CA-21, se observó montículo de suelos impregnados con hidrocarburos, ramas, restos de trapos, papeles y botellas.

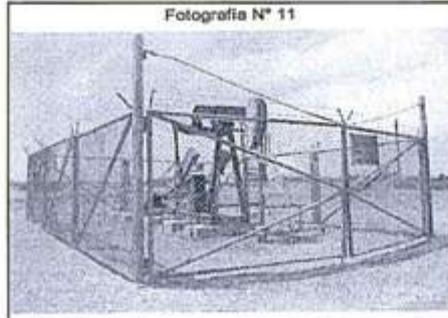
Fotografías N° 11 y 12 del Informe de Supervisión N° 157-2013-OEFA/DS-HID (Pozo 7216)

Vista panorámica del pozo 7216, se observa la falta de un sistema de contención de fugas y derrames.

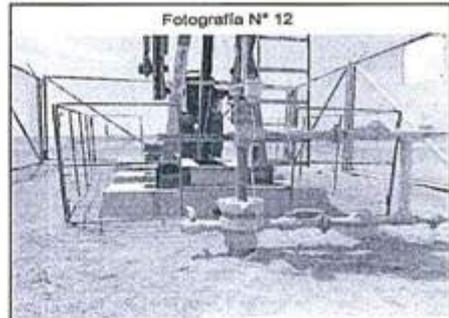
En la plataforma del pozo 7216 se observa la falta de un sistema de contención de fugas y derrames.

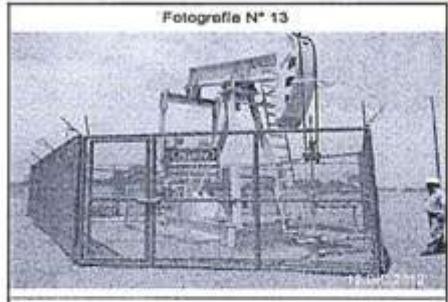
Fotografías N° 13 y 14 del Informe de Supervisión N° 157-2013-OEFA/DS-HID (Pozo 1340)

Vista panorámica del pozo 1340, se observa la falta de un sistema de contención de fugas y derrames.

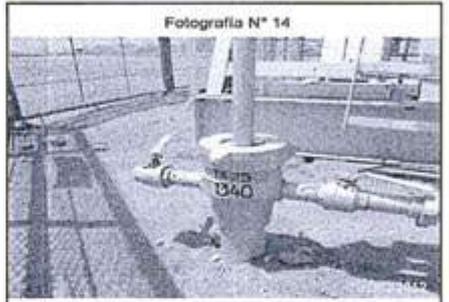
En la plataforma del pozo 1340 se observa la falta de un sistema de contención de fugas y derrames.

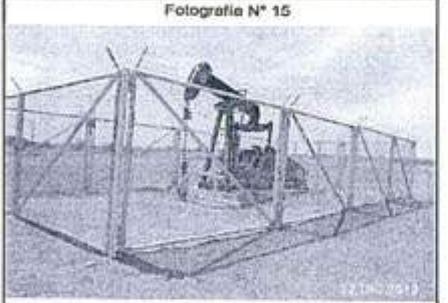
Fotografías N° 15 y 16 del Informe de Supervisión N° 157-2013-OEFA/DS-HID (Pozo 8224)

Vista panorámica del pozo 8224, alrededor del pozo se observa suelo impregnado con hidrocarburos y falta de un sistema de contención de fugas y derrames.

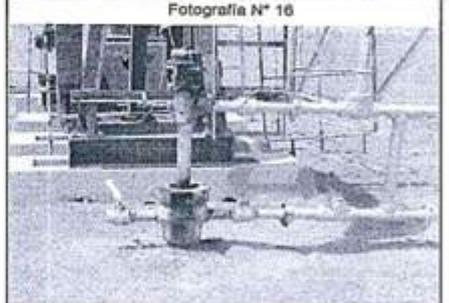
En el pozo 8224 se observó suelo impregnado con hidrocarburos (aprox. 25 cm) y falta de un sistema de contención de fugas y derrames.

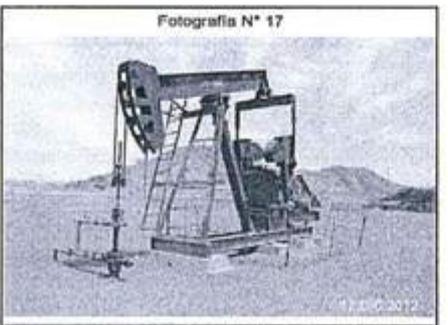
Fotografías N° 17 y 18 del Informe de Supervisión N° 157-2013-OEFA/DS-HID (Pozo 8704)

Vista panorámica del pozo 8704, se observa la falta de un sistema de contención de fugas y derrames.

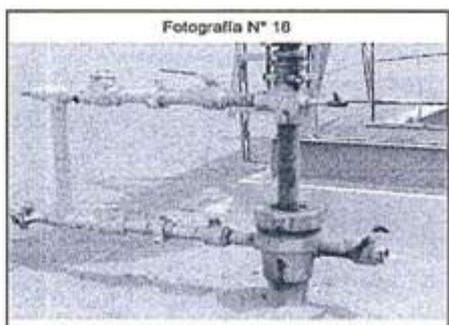
En la plataforma del pozo 8704 se observa la falta de un sistema de contención de fugas y derrames.

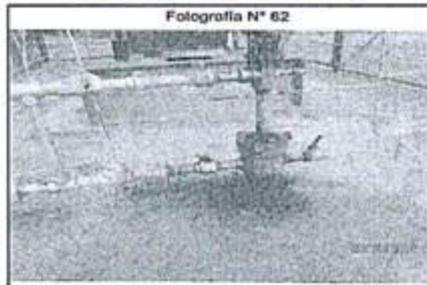
Fotografías N° 62 y 90 del Informe de Supervisión N° 248-2013-OEFA/DS-HID (Pozos 1737 y 9807)

En el registro fotográfico se observa que el pozo 1737 no cuenta con un sistema de contención de fugas y derrames, asimismo, se aprecia suelo impregnado con hidrocarburo alrededor del cabezal del pozo en un área aproximadamente de 0.25 m².

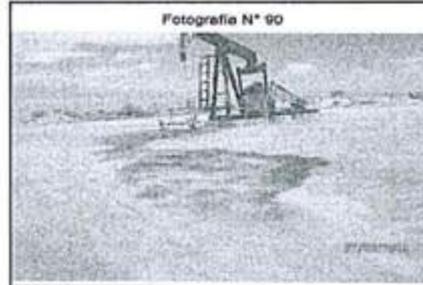
En el registro fotográfico se observó que el pozo 9807, el cual no cuenta con un sistema de contención de fugas y derrames, apreciándose una fuga de hidrocarburo por el cabezal del pozo afectando el suelo en una área aproximadamente de 5 m².

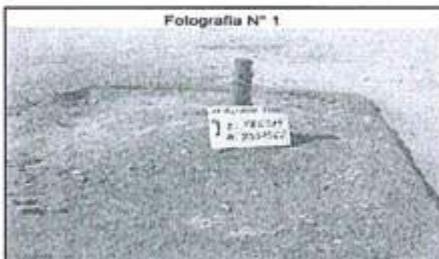
Fotografías N° 1 y 3 del Informe de Supervisión N° 666-2013-OEFA/DS-HID (Pozos 1572 y 2312)

En el registro fotográfico se muestra el pozo 1572, alrededor del cual se halló suelo impregnado con hidrocarburo.

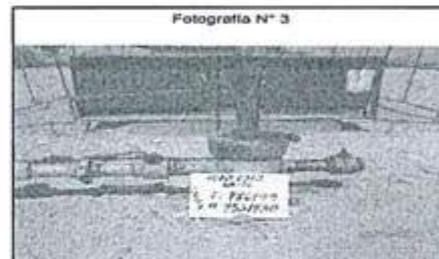
En el registro fotográfico se muestra el pozo 2312, el cual no contiene un sistema de contención, recolección, en el caso que sucediera una fuga y derrame de hidrocarburo.

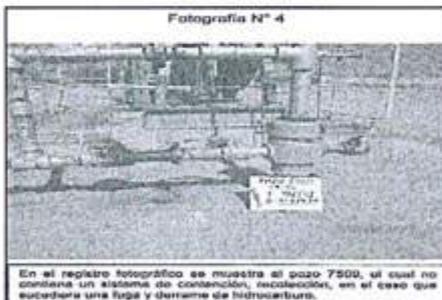
Fotografías N° 4 y 7 del Informe de Supervisión N° 666-2013-OEFA/DS-HID (Pozos 7509 y 2024)

En el registro fotográfico se muestra el pozo 7509, el cual no contiene un sistema de contención, recolección, en el caso que sucediera una fuga y derrame de hidrocarburo.

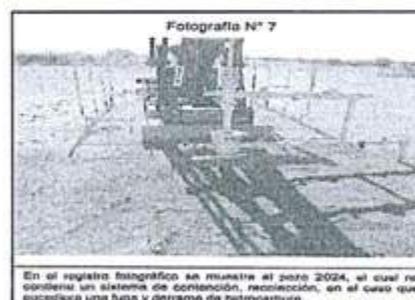
En el registro fotográfico se muestra el pozo 2024, el cual no contiene un sistema de contención, recolección, en el caso que sucediera una fuga y derrame de hidrocarburo.

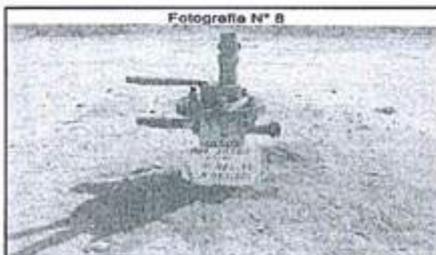
Fotografías N° 8 y 10 del Informe de Supervisión N° 666-2013-OEFA/DS-HID (Pozos 10302 y 7176)

En el registro fotográfico se muestra el pozo 10302, el cual no contiene un sistema de contención, recolección, en el caso que sucediera una fuga y derrame de hidrocarburo.

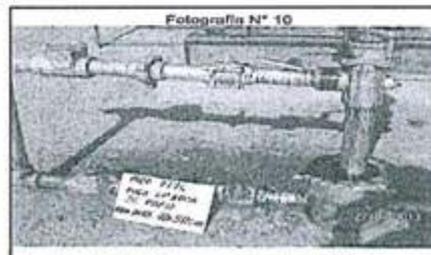
En el registro fotográfico se muestra el pozo 7176, el cual no contiene un sistema de contención, recolección, en el caso que sucediera una fuga y derrame de hidrocarburo. Asimismo se halló fuga en toda la zona.

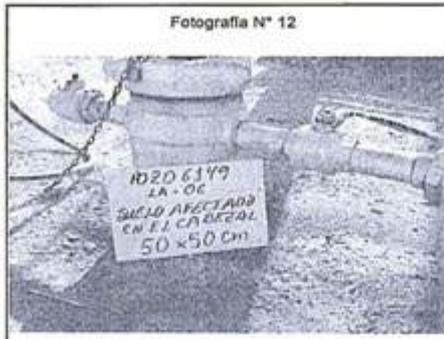
Fotografías N° 12 y 13 del Informe de Supervisión N° 666-2013-OEFA/DS-HID (Pozos 6149 y 1302)

En el registro fotográfico se muestra al pozo 6149, el cual no contiene un sistema de contención, recolección, en el caso que sucediera una fuga y derrame de hidrocarburo. Se halló suelo impregnado con hidrocarburo alrededor de la boca de pozo.

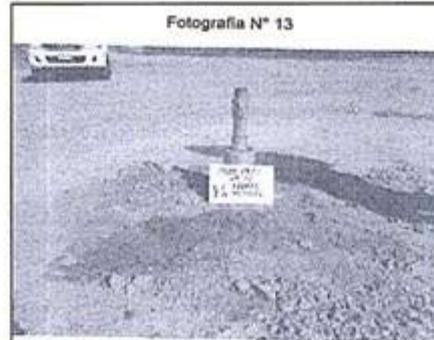
En el registro fotográfico se muestra al pozo 1302, el cual no contiene un sistema de contención, recolección, en el caso que sucediera una fuga y derrame de hidrocarburo.

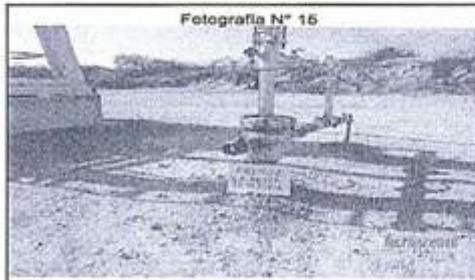
Fotografías N° 15 y 17 del Informe de Supervisión N° 666-2013-OEFA/DS-HID (Pozos 7011 y 9423)

En el registro fotográfico se muestra al pozo 7011, el cual no contiene un sistema de contención, recolección, en el caso que sucediera una fuga y derrame de hidrocarburo.

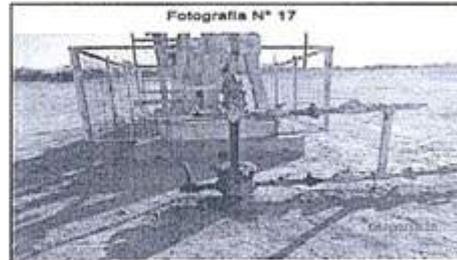
En el registro fotográfico se muestra al pozo 9423, el cual no contiene un sistema de contención, recolección, en el caso que sucediera una fuga y derrame de hidrocarburo. Asimismo, se halló suelo impregnado con hidrocarburo alrededor de la boca del pozo, área aproximada 30 x 35 cm.

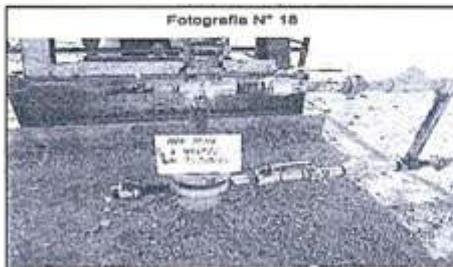
Fotografías N° 18 y 19 del Informe de Supervisión N° 666-2013-OEFA/DS-HID (Pozos 7048 y 6341)

En el registro fotográfico se muestra al pozo 7048, el cual no contiene un sistema de contención, recolección, en el caso que sucediera una fuga y derrame de hidrocarburo. Asimismo, se halló ligeros en el cuadro estándar de producción.

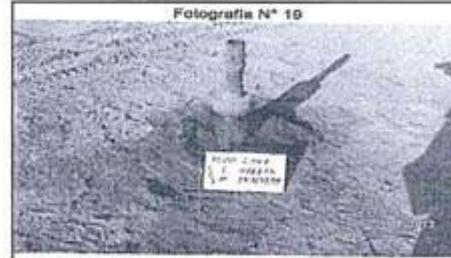
En el registro fotográfico se muestra al pozo 6341, el cual no contiene un sistema de contención, recolección, en el caso que sucediera una fuga y derrame de hidrocarburo. Asimismo, se halló suelo impregnado con hidrocarburo alrededor de la boca de pozo.

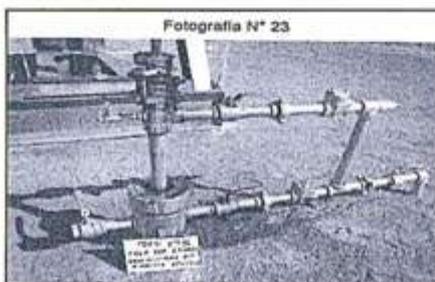
Fotografías N° 23 y 24 del Informe de Supervisión N° 666-2013-OEFA/DS-HID (Pozos 8916 y 11332)

En el registro fotográfico se muestra al pozo 8916, el cual no contiene un sistema de contención, recolección, en el caso que sucediera una fuga y derrame de hidrocarburo. Asimismo, se halló fuga por empalme, afectando el suelo en un área aproximada de 60x40 cm.

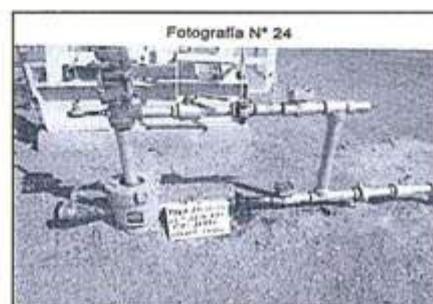
Pozo 11332, se halló fuga en unión de fuerza, afectando el suelo en un área de 10 x 10 cm.

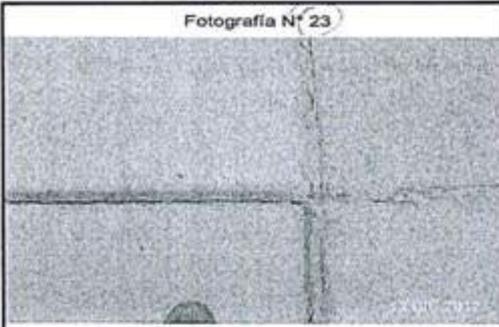
Fotografía N° 23

En el área estancia de la Bateria ORG-12, se observó grietas en las juntas de dilatación.

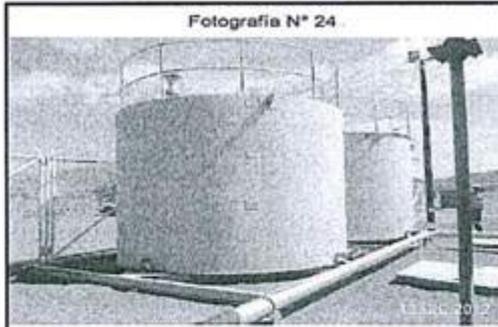
Fotografía N° 24

En la Bateria ORG-12, se observó dos tanques de almacenamiento sin área estancia y muros de contención.

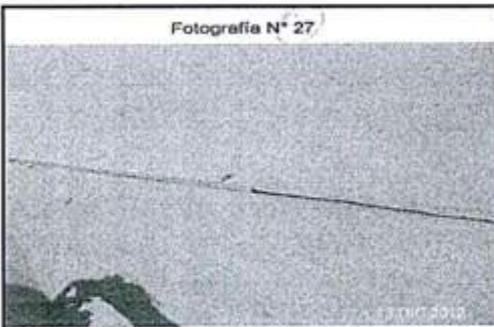
Fotografía N° 27

En el área estancia de la Bateria BA-34, se observó grietas en las juntas de dilatación.

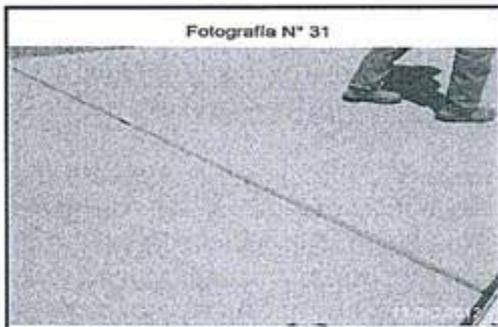
Fotografía N° 31

En el área estancia de la Bateria BA-35, se observó grietas en las juntas de dilatación.

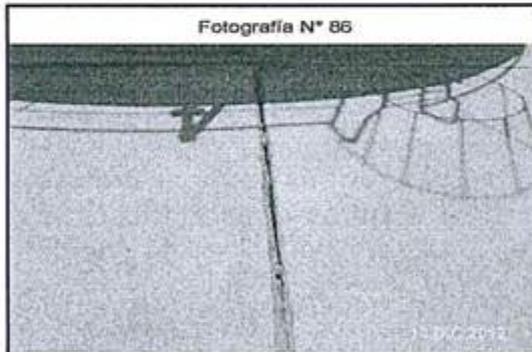
Fotografía N° 86

En área estancia de Bateria CA-21, se observó grietas en juntas de dilatación de aproximadamente 3 m

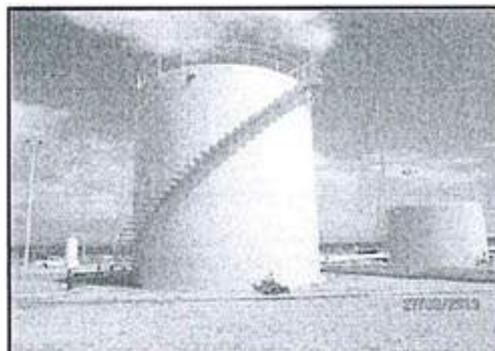
Fotografía N° 97 del Informe de Supervisión N° 248-2013-OEFA/DS-HID

En la batería ZA-03, se encontró un tanque de 3000 bis. Que se encuentra sin área estancia.

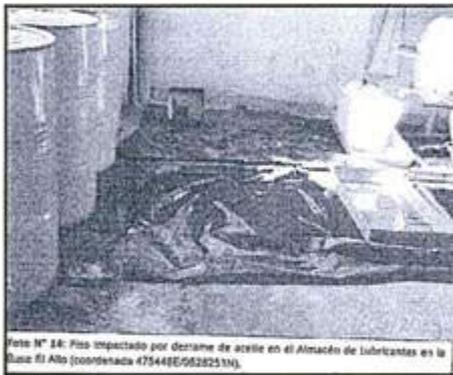
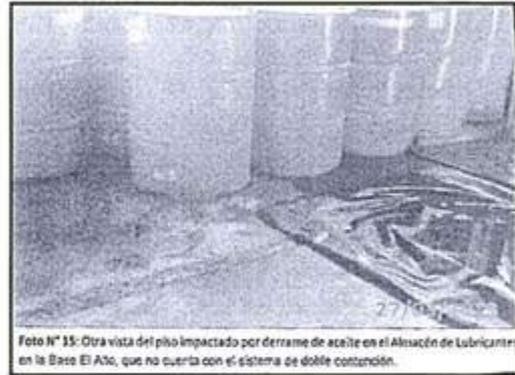
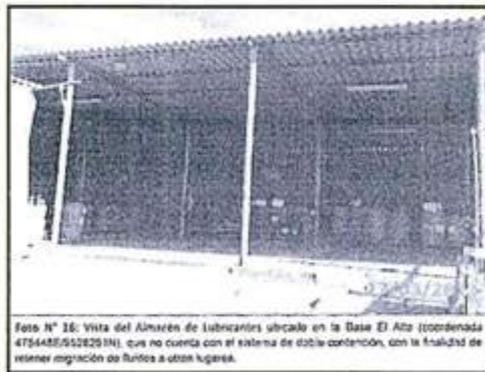
Fotografías N° 14, 15 y 16 del Informe de Supervisión N° 1542-2013-OEFA/DS-HID

- 183. Al respecto, el administrado en su escrito de descargos no ha presentado medio probatorio alguno que desvirtúe los hechos verificados.
- 184. En atención a las consideraciones antes expuestas, y del análisis de los medios probatorios que obran en el expediente, ha quedado acreditado que a la fecha de visita de supervisión Petrobras incumplió lo dispuesto en el Artículo 44° del RPAAH, toda vez no realizó un adecuado almacenamiento de las sustancias químicas, en tanto que el almacén de lubricantes, ubicado en la Base El Alto

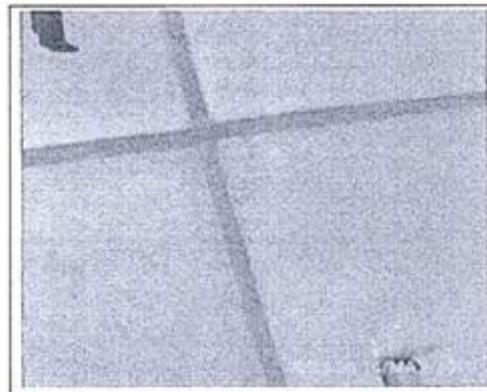
220. De la revisión de la vista fotográfica citada, se observa de manera clara que una parte del área estanca de la Batería ORG-12 se encuentra debidamente impermeabilizada y que no posee grietas, razón por la cual ha subsanado la conducta infractora en este extremo.

de mayo de 2016¹⁷⁵, para acreditar que, en la actualidad, el área estanca de la Batería ORG-12 se encuentra debidamente impermeabilizada y que las juntas no presentan grietas o dilatación:

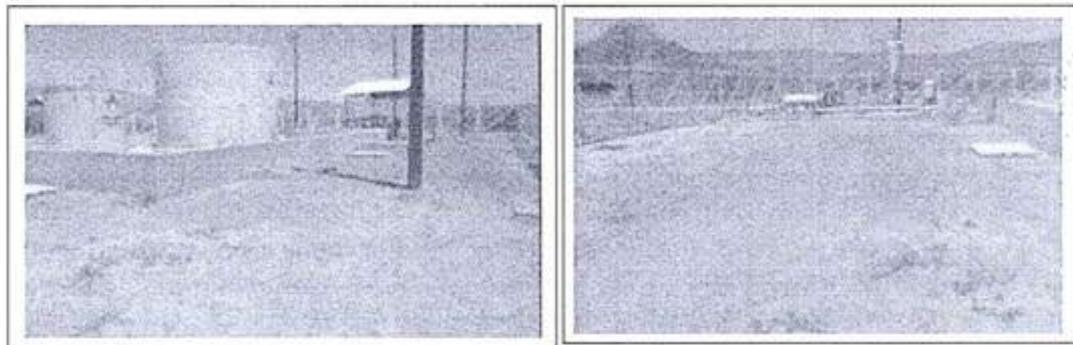
222. De la revisión de las dos (2) vistas fotográficas, se verifica que los tanques ya no se encuentran instalados, en ese sentido, no corresponde ordenar una medida correctiva en este extremo.
