EXPEDIENTE N° : 132-2015-OEFA/DFSAI/PAS  
 ADMINISTRADO : MINERA BATEAS S.A.C.<sup>1</sup>  
 PROYECTO DE EXPLORACIÓN : ACUMULACIÓN CAYLLOMA 1, 2 Y 3  
 UBICACIÓN : DISTRITO Y PROVINCIA DE CAYLLOMA,  
 Y DEPARTAMENTO DE AREQUIPA  
 SECTOR : MINERÍA  
 MATERIAS : INSTRUMENTO DE GESTIÓN  
 AMBIENTAL  
 RESPONSABILIDAD ADMINISTRATIVA  
 MEDIDAS CORRECTIVAS

**SUMILLA:** Se declara la existencia de responsabilidad administrativa de Minera Bateas S.A.C. por la comisión de las siguientes conductas infractoras:

Lima, 28 de junio del 2016

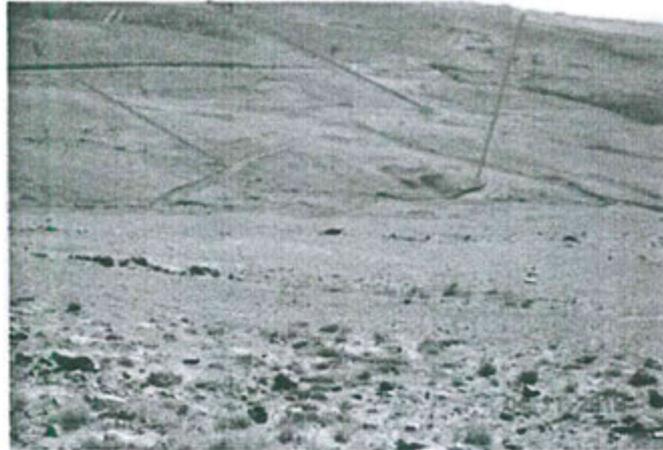
**Fotografía N° 15:** Vista de los accesos hacia las paraformas, en la Zona Michuhuasi, en la Concesión Minera Acumulación Caylloma N° 3. Obsérvese el área de los accesos con escasa o nula vegetación.

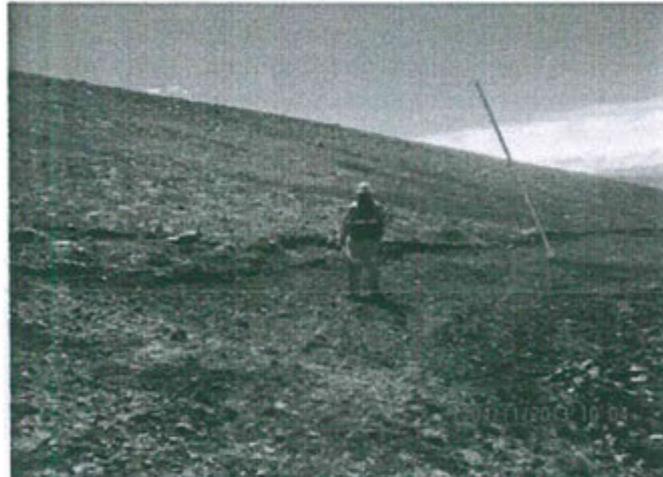
**Fotografía N° 16:** Vista del acceso a la Plataforma Sin código, en las coordenadas UTM WGS 84 195148E, 8318664N, ubicado en la Zona Michuhuasi, en la Concesión Minera Acumulación Caylloma N° 3. Obsérvese el área con escasa o nula vegetación.

30. De acuerdo a lo expuesto, se evidencia que Bateas no habría completado las labores de cierre en los accesos al no haber realizado la revegetación de estos, incumpliendo lo establecido en su instrumento de gestión ambiental.

- (i) Acreditar el estado actual de la revegetación realizada en los caminos de acceso a las plataformas con coordenadas Este 195148 y Norte 8318664; Este 195632 y Norte 8318798; y Este 194995 y Norte 8320877, en un plazo no mayor a quince (15) días hábiles contados desde la notificación de la presente resolución.
- (ii) Acreditar el estado actual de la revegetación realizada en las plataformas con coordenadas Este 195318, Norte 8318540; Este 195235, Norte 8318687; Este 195148, Norte 8318664; ANIS024212; Este 195620, Norte 8318839; Este 195632, Norte 8318798; y Este 194926, Norte 8321036, en un plazo no mayor a quince (15) días hábiles contados desde la notificación de la presente resolución.

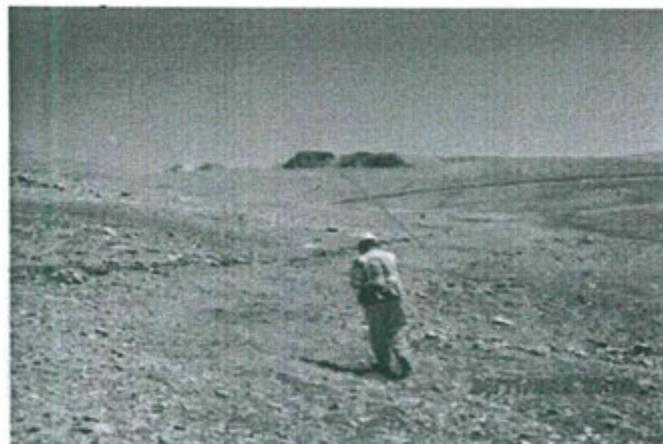
**Fotografía N° 20:** Vista del acceso a la Plataforma Sin código, en las coordenadas UTM WGS 84 195632E, 8318798N, ubicado en la Zona Michuhuasi, en la Concesión Minera Acumulación Caylloma N° 3. Obsérvese el área con escasa o nula vegetación.

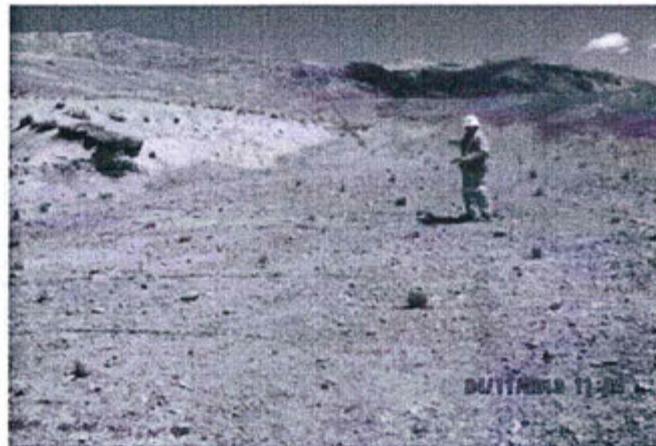
**Fotografía N° 23:** Vista del acceso a la Plataforma Sin código, en las coordenadas UTM WGS 84 194995E, 8320877N, ubicado en la Zona Santa Catalina, en la Concesión Minera Acumulación Caylloma N° 2. Obsérvese el área con escasa y nula vegetación.

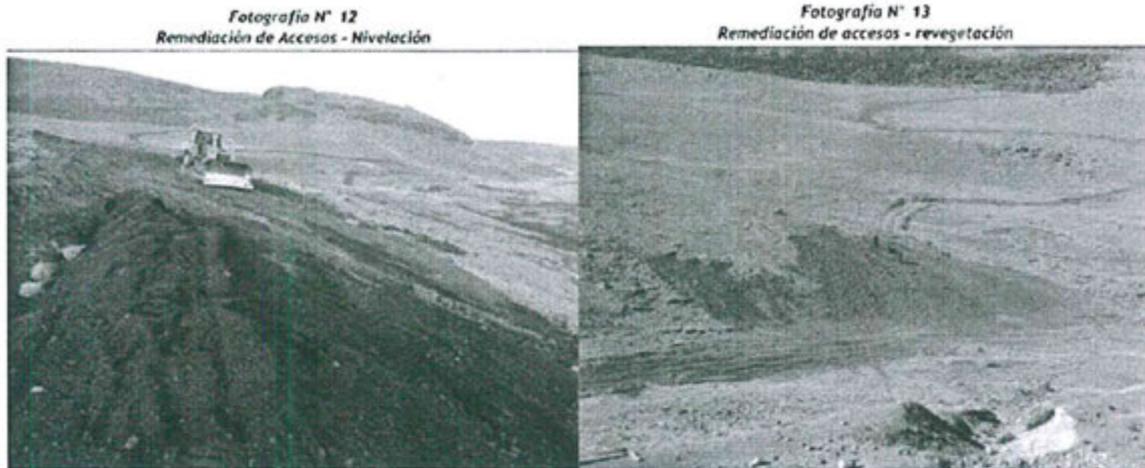
34. De la revisión de la Fotografía N° 12 del Informe de Cierre se observa que se realizó la actividad de nivelación, la ejecución de movimiento de tierra con un tractor para la nivelación del acceso. Por otro lado, en la Fotografía N° 13 del Informe de Cierre se señala que se realizó la actividad de revegetación; no obstante, en dicha toma solo se observa el rastrillo de la tierra para airear el acceso (escarificado<sup>24</sup>), lo cual es una etapa previa a la revegetación.

35. De este modo, de la revisión de las Fotografías N° 12 y 13 del Informe de Cierre se advierte que en ninguna de dichas tomas se ha acreditado de forma fehaciente que se haya realizado las actividades de revegetación. En tal sentido, dicho informe no acredita el cumplimiento del compromiso asumido por Bateas.

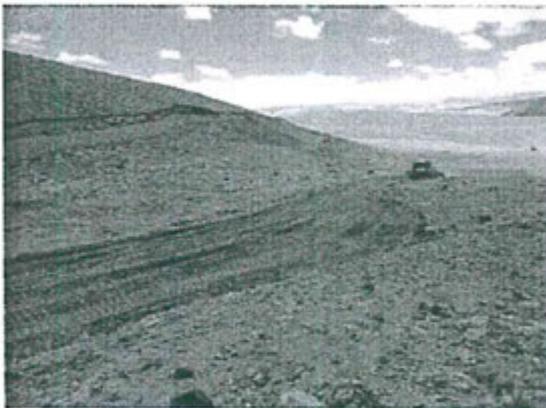
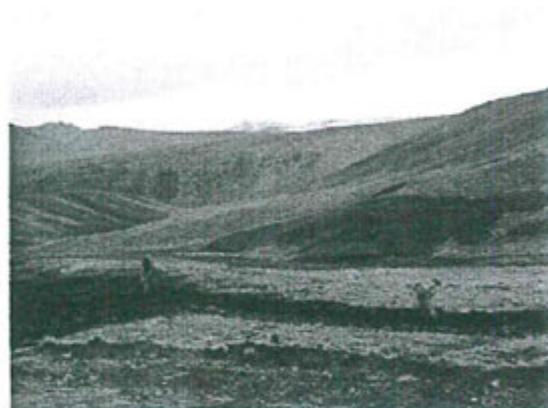
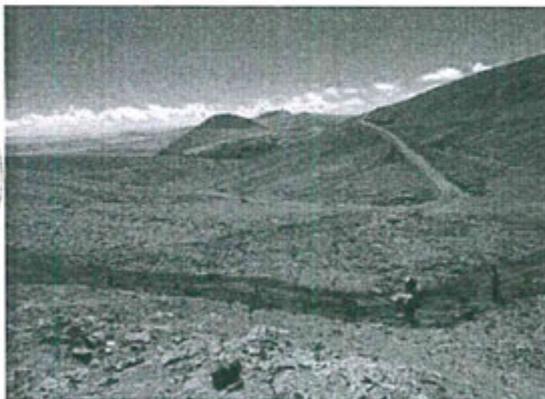
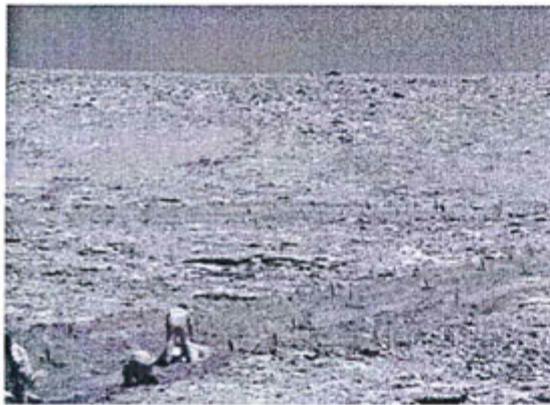
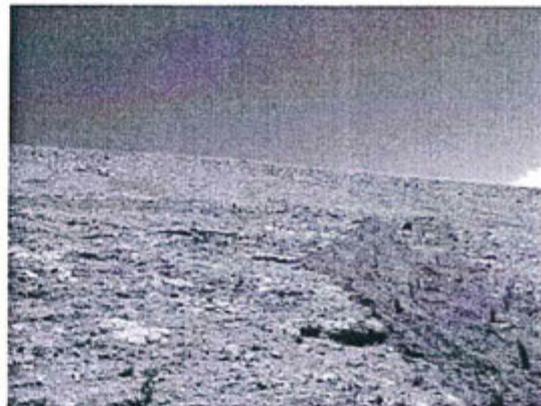
Equipo y personal realizan perfilado de material orgánico

Se puede apreciar los accesos remediados y revegetados.

- 46. De la revisión de las fotografías adjuntas se advierte que estas no indican si corresponden a los accesos a las plataformas (objeto de la presente imputación), tampoco se consignan las coordenadas (UTM WGS 84) para determinar su ubicación. Además, Bateas no señala la fecha en el cual se habría realizado la revegetación alegada. De este modo, dicho levantamiento no permite acreditar fehacientemente la subsanación de la presente imputación.
- 47. Por otro lado, mediante Carta N° 050-2016-GAF del 18 de abril del 2016 Bateas informa que aplicó como medidas correctivas labores de limpieza, reconfiguración del terreno, perfilado y resembrado, conforme al siguiente detalle<sup>28</sup>:

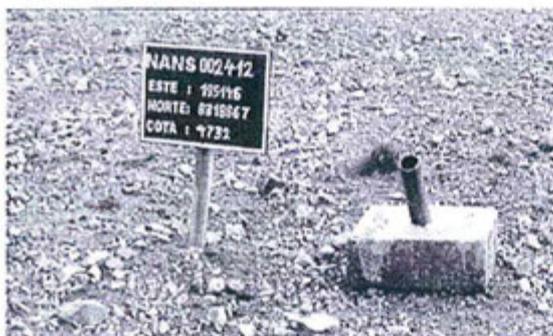
Imagen N° 15. Acceso sondaje NANS002412 (N 8318864, E 195148)

49. De la comparación de las coordenadas de las Imágenes N° 15 y 16 del escrito de Bateas, se advierte que estas corresponden a la misma ubicación (Norte 8318864 y Este 195148) de la Fotografía N° 16 del Informe de Supervisión<sup>30</sup>.

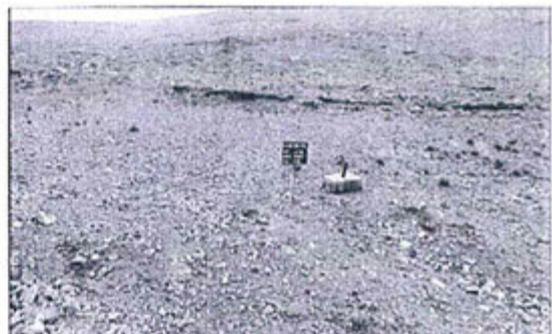
Imagen N° 16. Vista panorámica del Acceso sondaje NANS002412 (N 8318864, E 195148)

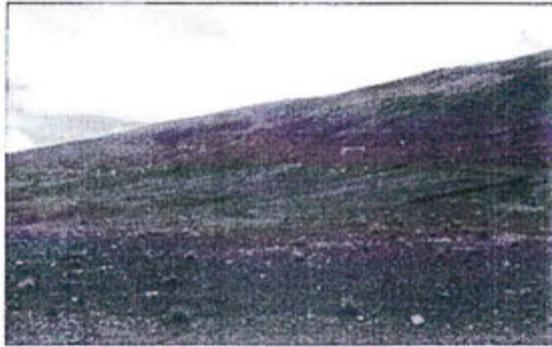
Imagen N° 19. Vista panorámica de los accesos remediados

- 55. De la revisión de las Imágenes N° 19 y 20 del escrito de Bateas se advierte que en las mismas no se señala que sean accesos a las plataformas (objeto de imputación) ni señala las coordenadas (UTM WGS 84) para determinar su ubicación, por lo cual dicho levantamiento no permite identificar que corresponde al presente hecho imputado. Por dichas consideraciones, dicho escrito de Bateas no subsana la presente imputación.

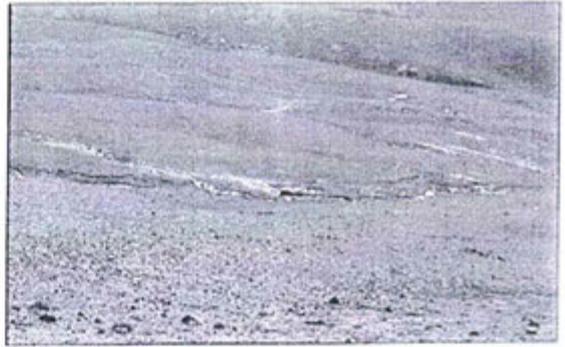
Imagen N° 20. Vista panorámica del (sic) Se puede apreciar los accesos remediados y revegetados.

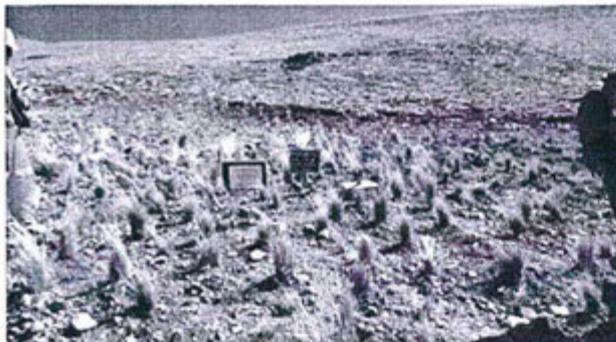
Imagen N° 1, vista de campo del Acceso sondaje NANS002412 (N 8318864, E 195148), se observa incremento en la densidad de cobertura vegetal propia de la zona.

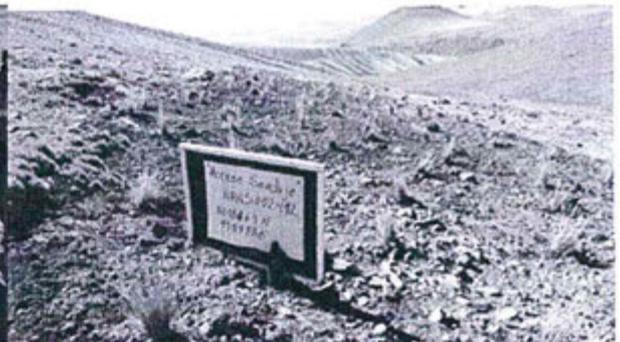
Imagen N° 2, Vista panorámica del Acceso sondaje NANS002412 (N 8318864, E 195148), se observa incremento en la densidad de cobertura vegetal propia de la zona.

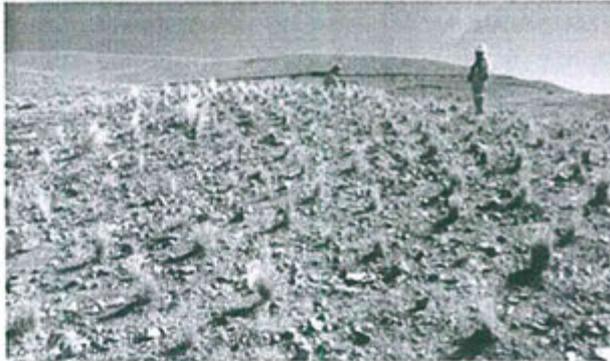
Imagen N° 3, Vista panorámica de descarga del Acceso (N 8318798, E 195632), se observa incremento en la densidad de cobertura vegetal propia de la zona.

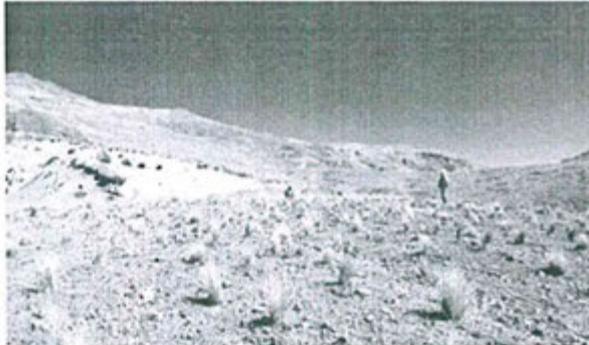
Imagen N° 6, Vista panorámica de descarga del Acceso con coordenadas (N 8320877, E 194995), se observa incremento en la densidad de cobertura vegetal propia de la zona.

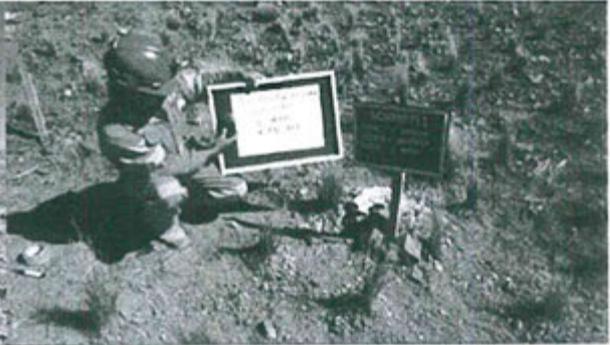
Imagen N° 5, Vista de descarga del Acceso con coordenadas (N 8320877, E 194995), se observa incremento en la densidad de cobertura vegetal cumpliendo los requisitos del Instrumento de Gestión Ambiental aprobado.

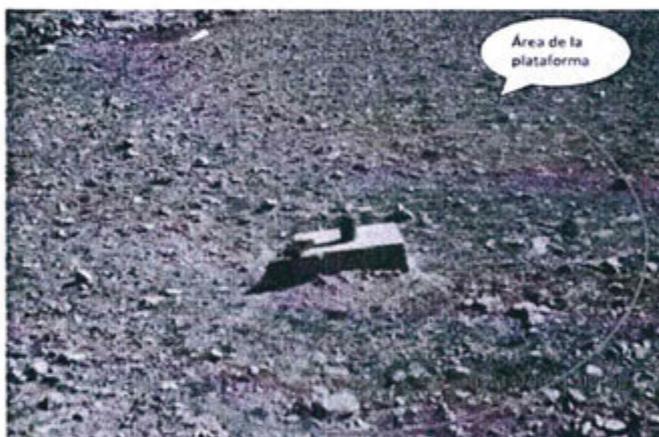
66. El hecho detectado se acreditaría con las Fotografías N° 9, 13, 14, 17, 18, 19 y 24 del Informe de Supervisión<sup>39</sup>, las cuales muestran que las plataformas con las coordenadas y/o códigos Este 195318, Norte 8318540; Este 195235, Norte 8318687; Este 195148, Norte 8318664, ANIS024212; Este 195632, Norte 8318798; y Este 194926, Norte 8321036 no han sido revegetadas en su totalidad:

**Fotografía N° 09:** Vista de la Plataforma con un sondaje sin código, en las coordenadas UTM WGS 84 195318E, 8318540N, ubicado en la Zona Michuhuasi, en la Concesión Minera Acumulación Caylloma N° 3. Obsérvese el área revegetada con baja densidad. Además los sondajes no han sido cerrados según el Estudio ambiental aprobado, sobresalen los tubos.

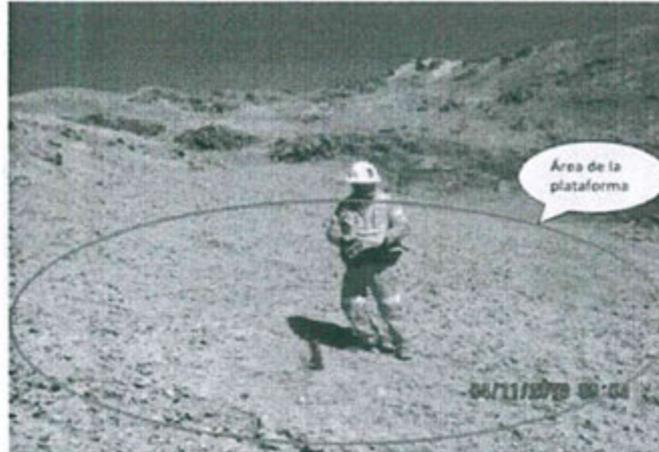
**Fotografía N° 13:** Vista de la Plataforma con un sondaje (solo se ve el tubo PVC) Sin código, en las coordenadas UTM WGS 84 195235E, 8318687N, ubicado en la Zona Michuhuasi, en la Concesión Minera Acumulación Caylloma N° 3. Obsérvese el área con escasa vegetación. Además los sondajes no han sido cerrados según el Estudio ambiental aprobado, sobresalen los tubos.

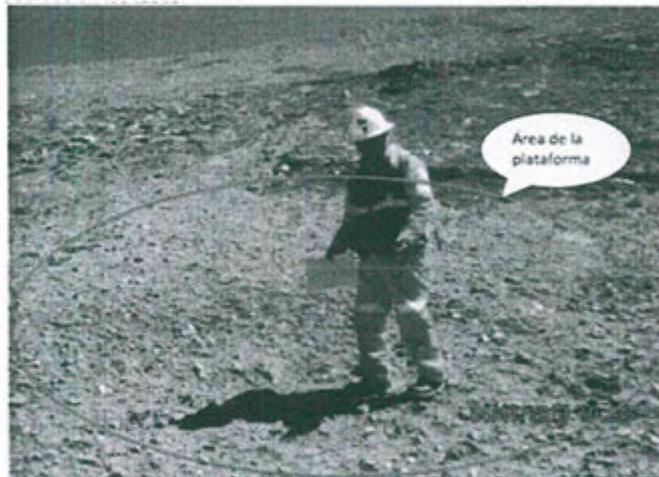
**Fotografía N° 14:** Vista de la Plataforma Sin código, en las coordenadas UTM WGS 84 195148E, 8318664N, ubicado en la Zona Michuhuasi, en la Concesión Minera Acumulación Caylloma N° 3. Obsérvese el área con escasa o nula vegetación.

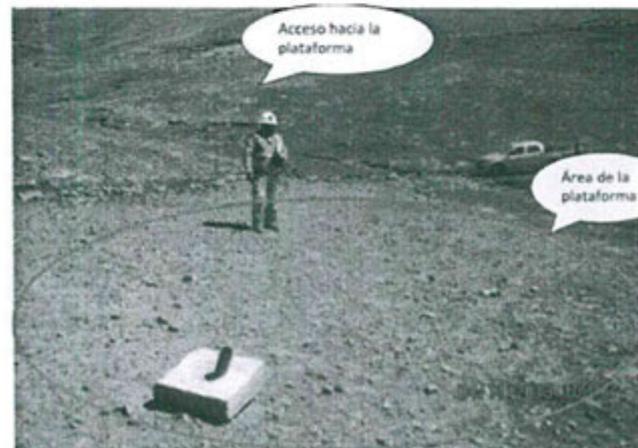
**Fotografía N° 17:** Vista de la Plataforma con un sondaje con código, ANIS024212, ubicado en la Zona Michuhuasi, en la Concesión Minera Acumulación Caylloma N° 3. Obsérvese el área revegetada con poca densidad. Obsérvese el acceso hacia esta plataforma con poca vegetación. Además, los sondajes no han sido cerrados según el Estudio ambiental aprobado, sobresalen los tubos.

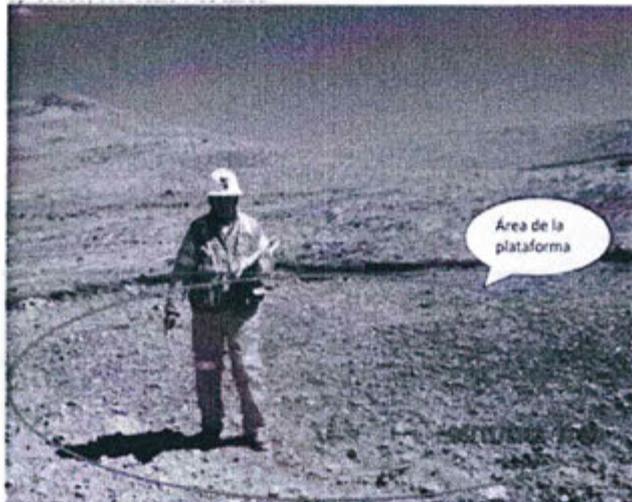
Fotografía N° 18: Vista de la Plataforma Sin código, en las coordenadas UTM WGS 84 195620E, 8318839N, ubicado en la Zona Michuhuasi, en la Concesión Minera Acumulación Caylloma N° 3. Obsérvese el área con escasa o nula vegetación.

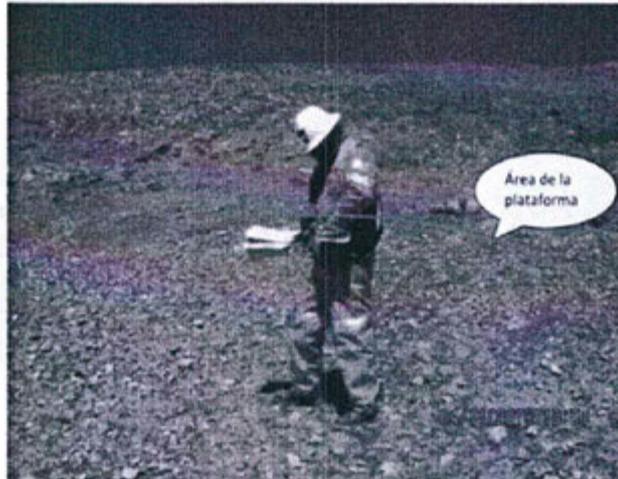
Fotografía N° 19: Vista de la Plataforma Sin código, en las coordenadas UTM WGS 84 195632E, 8318798N, ubicado en la Zona Michuhuasi, en la Concesión Minera Acumulación Caylloma N° 3. Obsérvese el área con escasa vegetación.

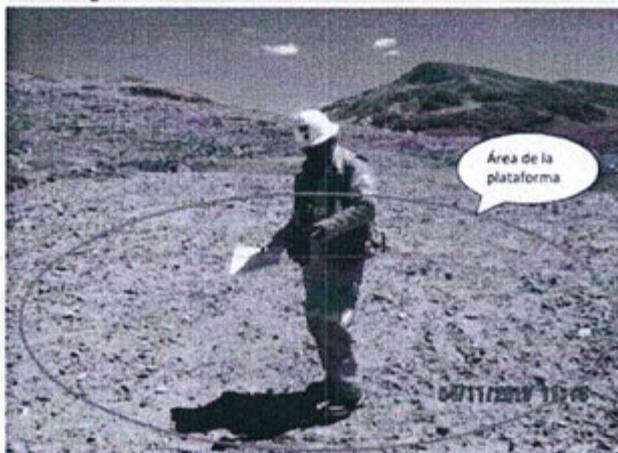
Fotografía N° 24: Vista de la Plataforma Sin código, en las coordenadas UTM WGS 84 194926E, 8321036N, ubicado en la Zona Santa Catalina, en la Concesión Minera Acumulación Caylloma N° 2. Obsérvese el área con escasa y nula vegetación.

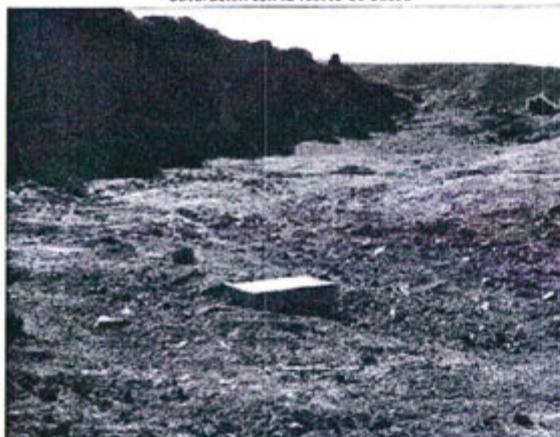
71. De la revisión de la Fotografía N° 10 del Informe de Cierre se evidencia el cierre del sondaje a través de la implementación de una placa de concreto. Por otro lado, en la Fotografía N° 11 del Informe de Cierre muestra los trabajos de nivelación del terreno.

72. Sin embargo, en ninguna de las dos (2) fotografías se observa que se hayan realizado labores de revegetación. En tal sentido, el "Informe de Cierre de Actividades de Cumplimiento de Compromisos Ambientales del Estudio de Impacto Ambiental Semidetallado del Proyecto de Exploración Acumulación 1, 2 y 3" no acredita el cumplimiento de las actividades de revegetación en las plataformas de perforación con coordenadas y/o códigos Este 195318, Norte 8318540; Este 195235, Norte 8318687; Este 195148, Norte 8318664, ANIS024212; Este 195632, Norte 8318798; y Este 194926, Norte 8321036.

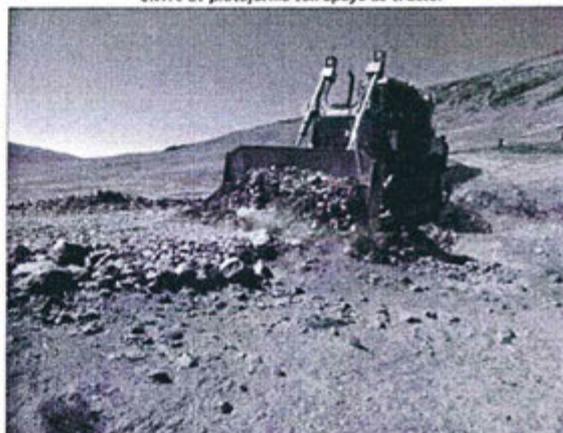
Fotografía N° 11  
Cierre de plataforma con apoyo de tractor

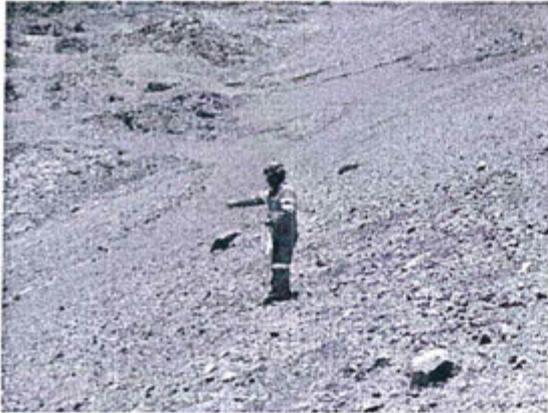
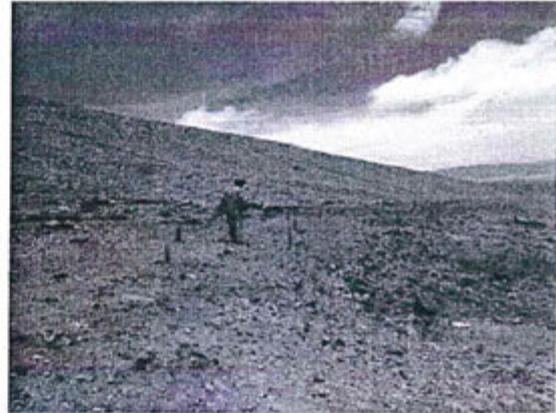
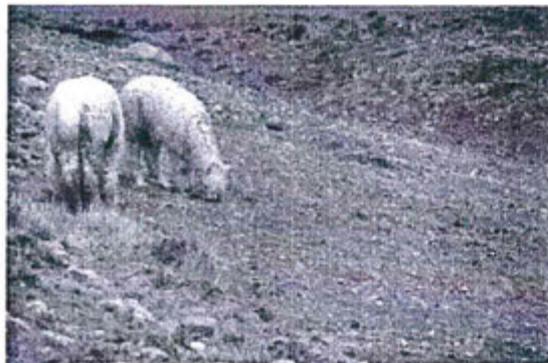
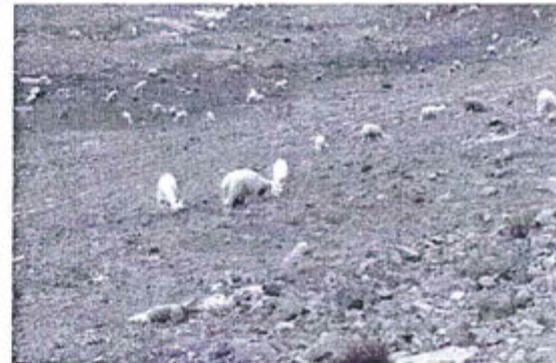
Se puede apreciar en proceso la segunda campaña de remediación.

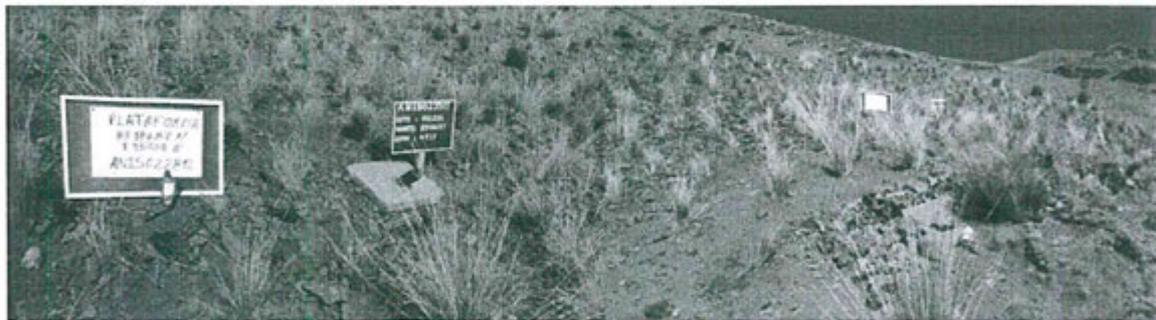
Imagen N° 7, Vista de descargó de plataforma ANISO22817 con las siguientes coordenadas N 8318687, E 195235, donde se evidencia el incremento de la densidad de cobertura vegetal propia de la zona.

Imagen N° 8, Vista panorámica de descargó de plataforma ANISO22812 se evidencia el incremento de la densidad de cobertura vegetal propia de la zona.

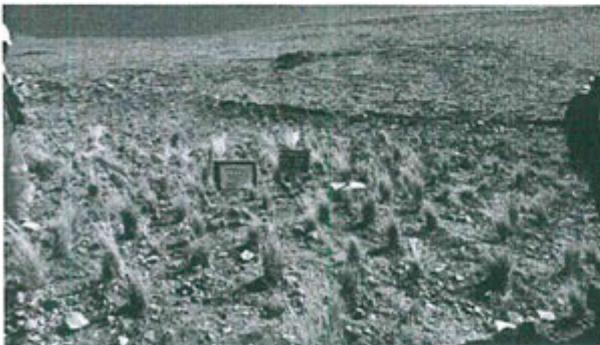
Imagen N° 9 Vista de descargó de plataforma ANISO24112 con las siguientes coordenadas N 8318729, E 195531, donde se evidencia el incremento de la densidad de cobertura vegetal propia de la zona.

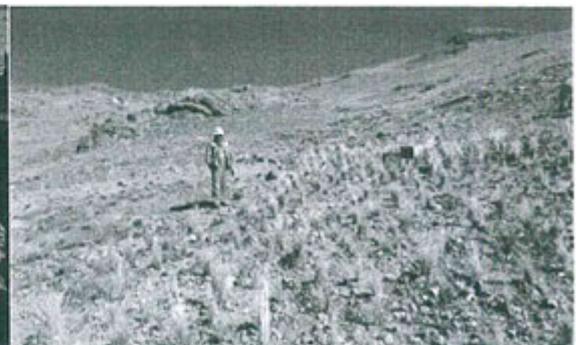
Imagen N° 10, Vista de descargó de plataforma ANISO25112 con las siguientes coordenadas N 8318779, E 195531, donde se evidencia el incremento de la densidad de cobertura vegetal propia de la zona.

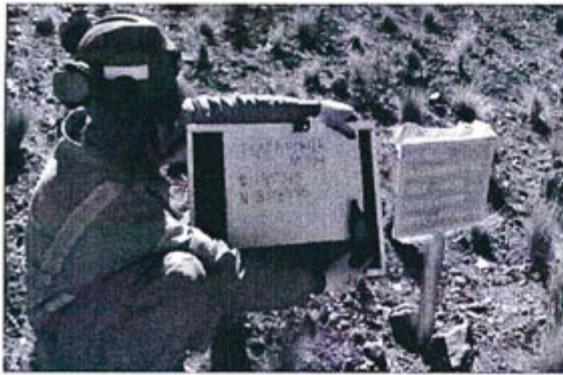
Imagen N° 11, Vista de descargó de plataforma ANISO7712 con las siguientes coordenadas N 8310540, E 1252315, donde se evidencia el incremento de la densidad de cobertura vegetal propia de la zona.

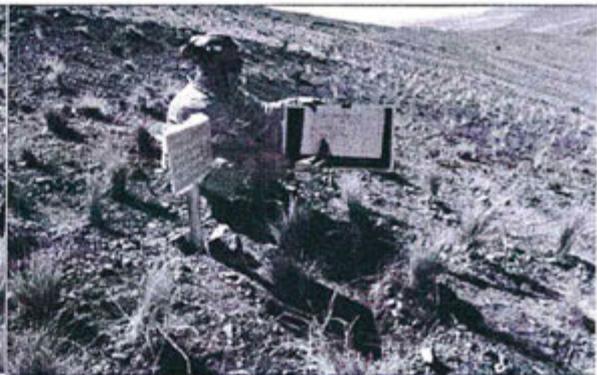
Imagen N° 12, Vista de descargó panorámica de plataforma ANISO23712 con las siguientes coordenadas N 8318548, E 1253315, donde se evidencia el incremento de la densidad de cobertura vegetal propia de la zona.

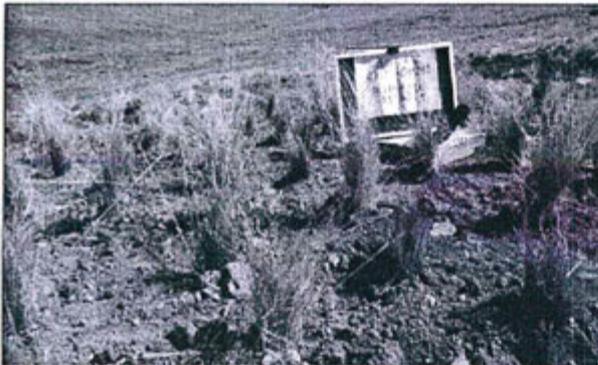
Imagen N° 13, Vista de descargó de plataforma ANISO18211 con las siguientes coordenadas N 8318839, E 1256520, donde se evidencia el incremento de la densidad de cobertura vegetal propia de la zona.

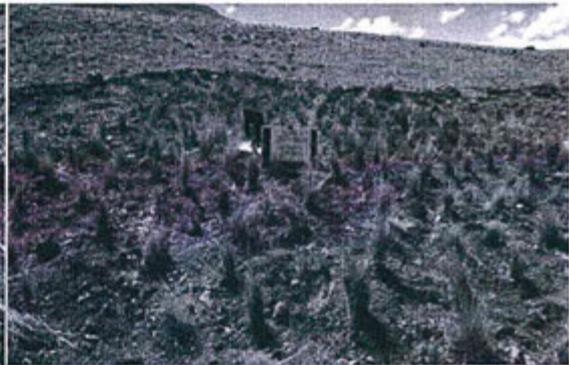
Imagen N° 14, Vista de descargó panorámica de plataforma ANISO18211 con las siguientes coordenadas N 8318839, E 1256520, donde se evidencia el incremento de la densidad de cobertura vegetal propia de la zona.

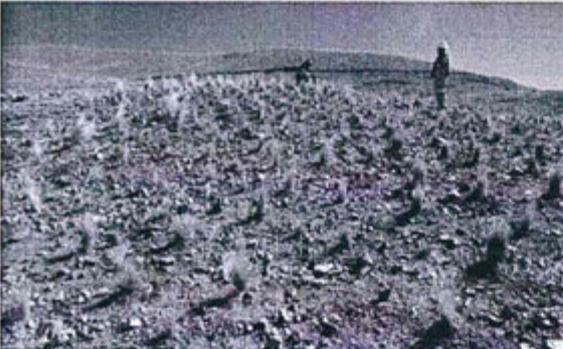
Imagen N° 15, Vista panorámica de descargó de plataforma ANISO18211 con las siguientes coordenadas N 8318839, E 1256520, donde se evidencia el incremento de la densidad de cobertura vegetal propia de la zona.

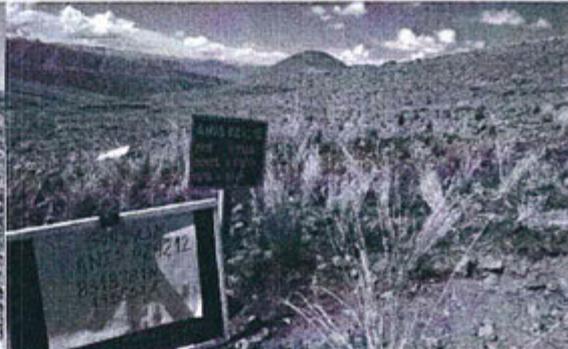
Imagen N° 16, Vista de descargó de plataforma ANISO24212 con las siguientes coordenadas N 8328781, E 1265512, donde se evidencia el incremento de la densidad de cobertura vegetal propia de la zona.

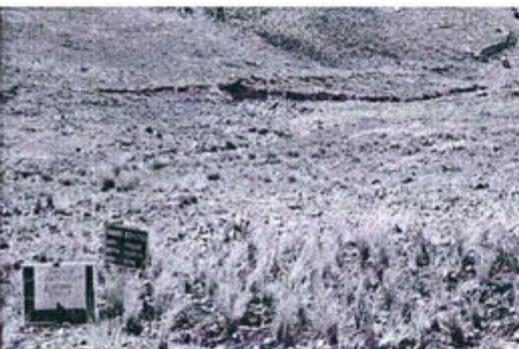
Imagen N° 17, Vista de descargó panorámica de plataforma ANISO24212 con las siguientes coordenadas N 8328781, E 1265512, donde se evidencia el incremento de la densidad de cobertura vegetal propia de la zona.

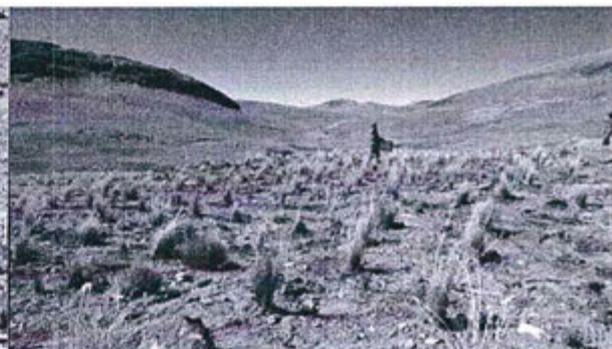
Imagen N° 18, Vista de descargó de plataforma SCS000811 con las siguientes coordenadas N 8321031, E 1244316, donde se evidencia el incremento de la densidad de cobertura vegetal propia de la zona.
