EXPEDIENTE N° : 890-2013-OEFA/DFSAI/PAS
ADMINISTRADO : DOE RUN PERÚ S.R.L. EN LIQUIDACIÓN EN MARCHA¹
UNIDAD : COMPLEJO METALÚRGICO LA OROYA
FISCALIZABLE :
UBICACIÓN : DISTRITO DE LA OROYA, PROVINCIA DE YAULI
DEPARTAMENTO DE JUNÍN
SECTOR : MINERÍA
MATERIA : MEDIDAS DE PREVISIÓN Y CONTROL
RESIDUOS SÓLIDOS
FUNCIÓN DE SUPERVISIÓN AMBIENTAL
PUNTOS DE CONTROL AUTORIZADOS
RECOMENDACIONES
RESPONSABILIDAD ADMINISTRATIVA
REINCIDENCIA
ARCHIVO

SUMILLA: Se declara la existencia de responsabilidad administrativa de Doe Run Perú S.R.L. en Liquidación en Marcha al haberse acreditado la comisión de las siguientes conductas infractoras:

Lima, 4 de noviembre del 2016

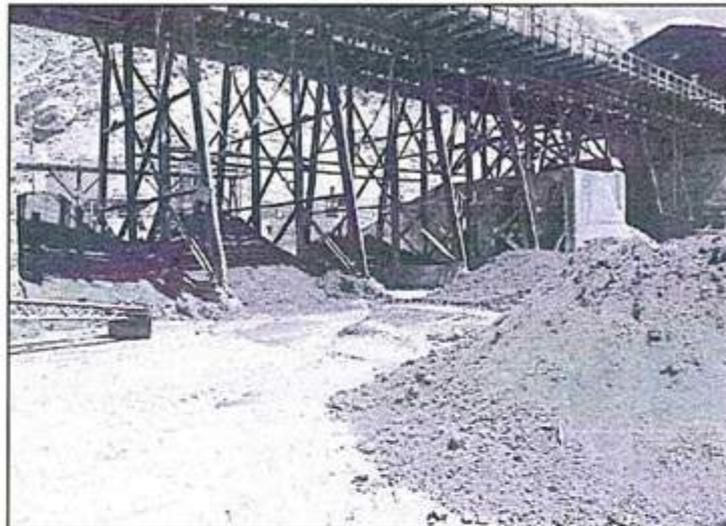
Fotografía N° 2 del Informe DS-3.- Almacenamiento de concentrados fuera del depósito techado.

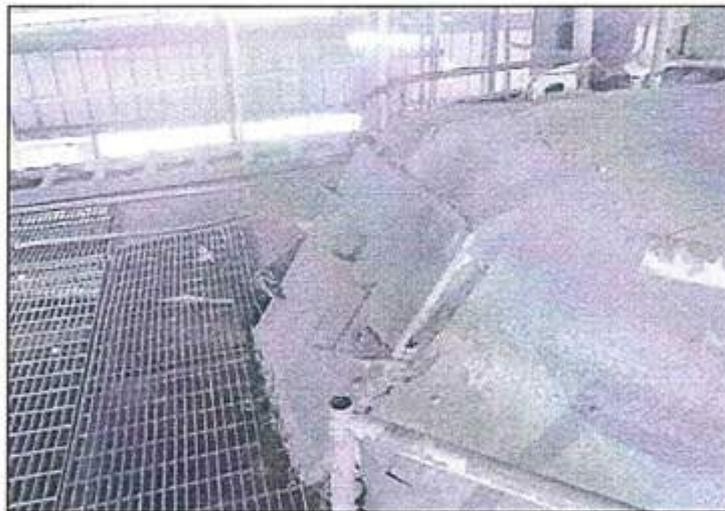
Fotografía N° 17 del Informe DS-3.- Emisiones fugitivas de gases en la compuerta de la parte superior del ducto que va del tostador Lurgi hacia el caldero

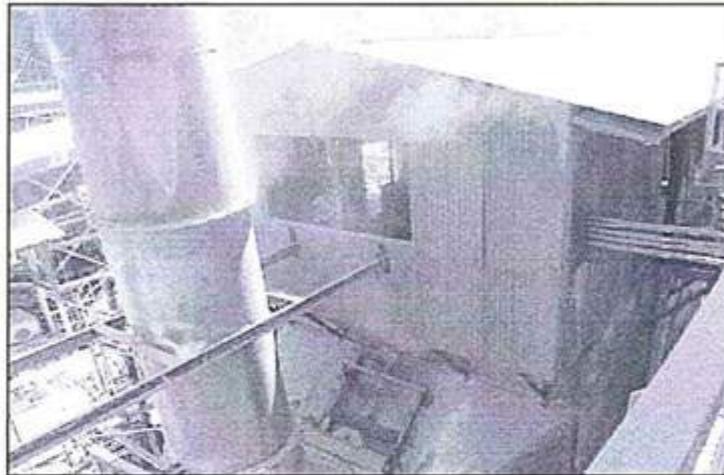
Fotografía N° 30 del Informe DS-3.- En el lado sur de la parte superior del precipitador electrostático "Hot Cotrell" B, se ha observado emisiones fugitivas de gases

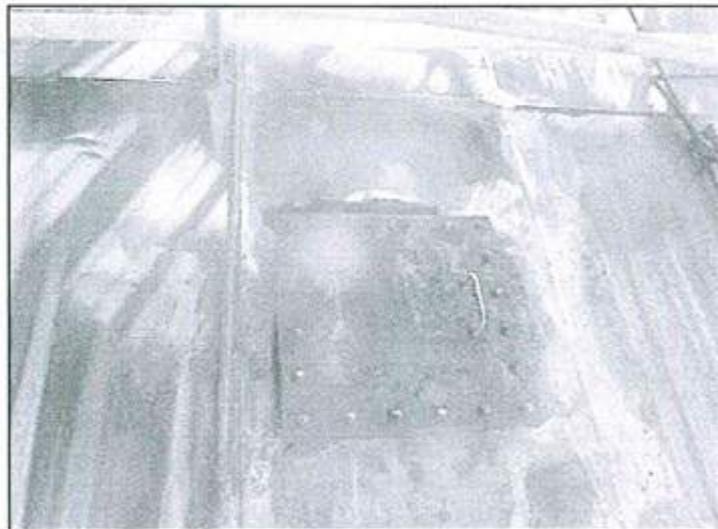
Fotografía N° 38 del Informe DS-3: Emisiones fugitivas de gases en la compuerta inferior del intercambiador frío

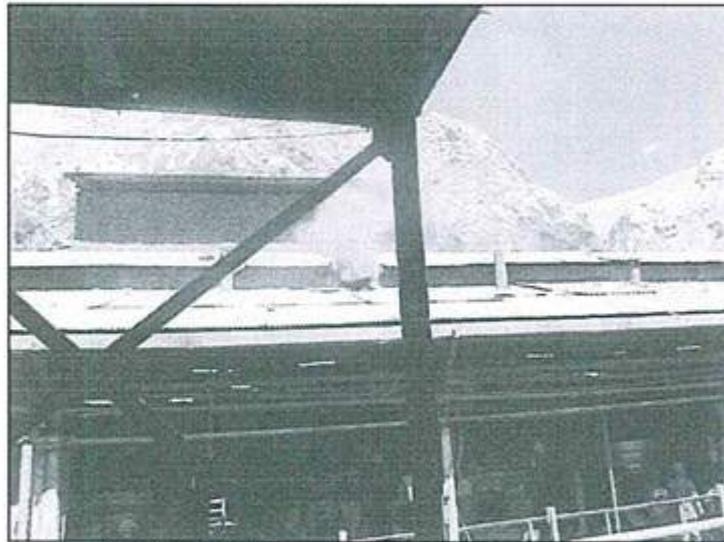
Fotografía N° 45 del Informe DS-3: Emisiones de gases por la chimenea de la quinta retorta de la planta de polvo de zinc.

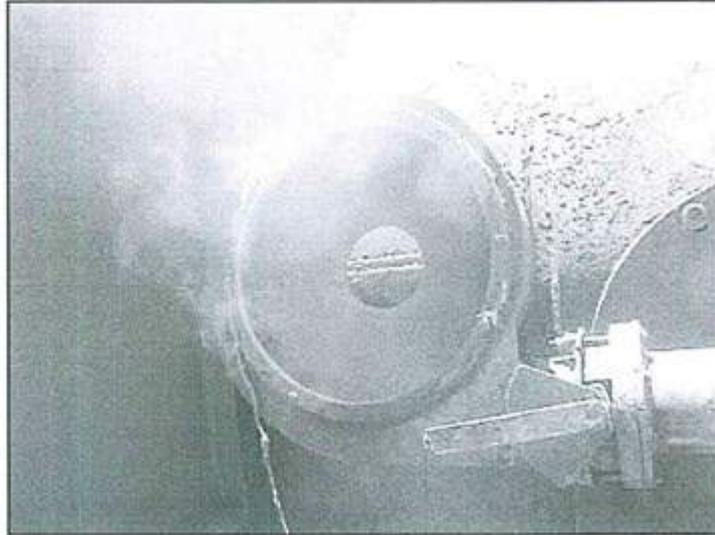
Fotografía N° 49 del Informe DS-3: Emisiones de gases en el horno Kiln, zona donde se coloca el ventilador, debido a los problemas presentados en el ventilador

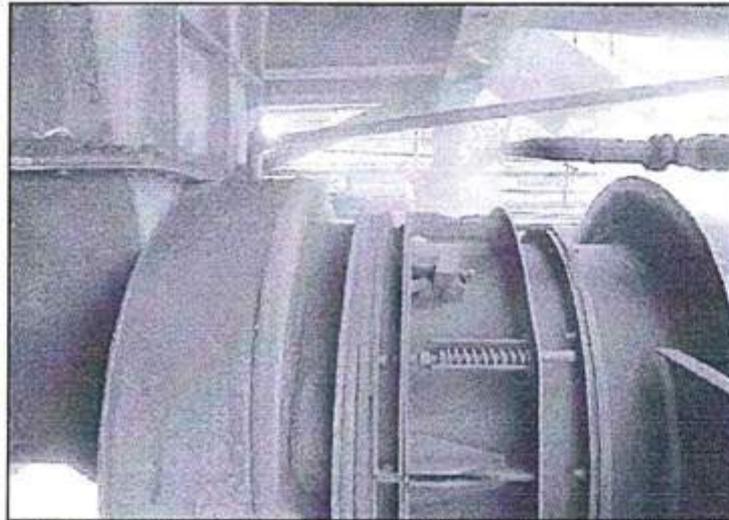
Fotografía N° 54 del Informe DS-3: Emisiones fugitivas de partículas en la junta del enfriador de esponja de hierro del horno Kiln.

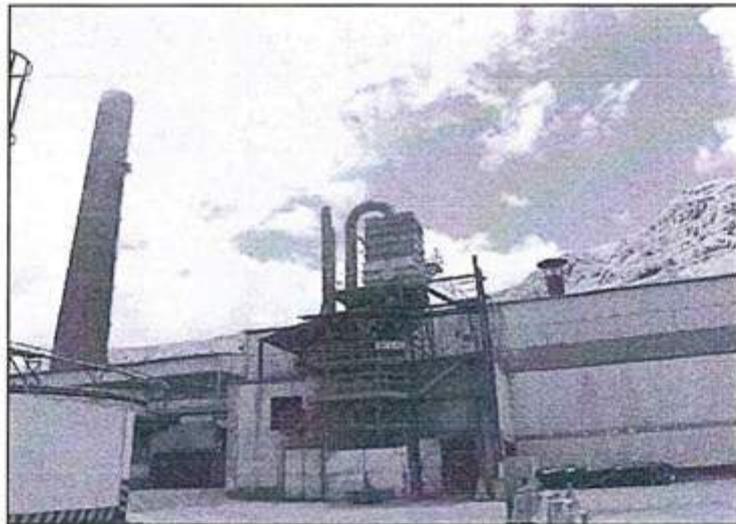
Fotografía N° 56 del Informe DS-3: Emisiones de gases por dos chimeneas instaladas en la planta de fusión y moldeo

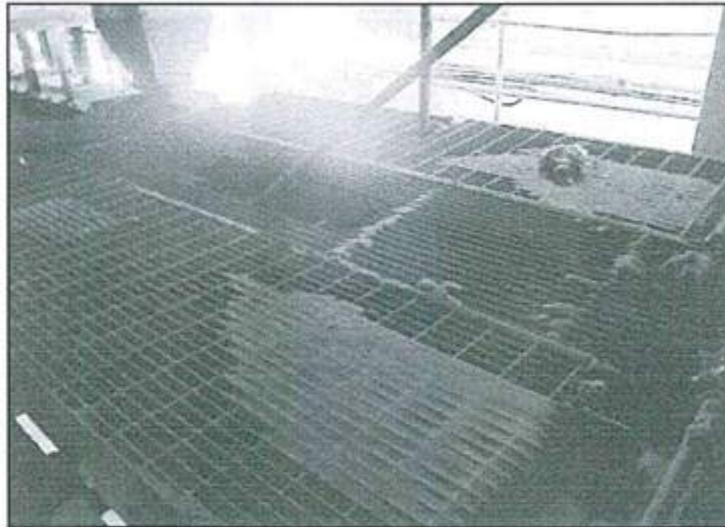
Fotografía N° 60 del Informe DS-3: Entre los Redleres 10B1 y 10B2 se ha observado emisiones fugitivas de partículas.

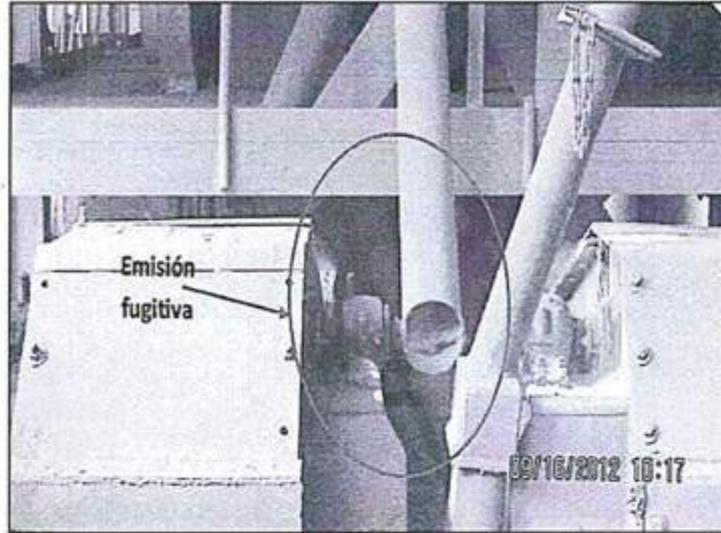
Fotografía N° 5 del Informe DS-4: Emisión fugitiva de material particulado cerca a la cadena de transmisión del equipo de transporte de calcina 10B2 el día 16 de setiembre (10:17 horas).

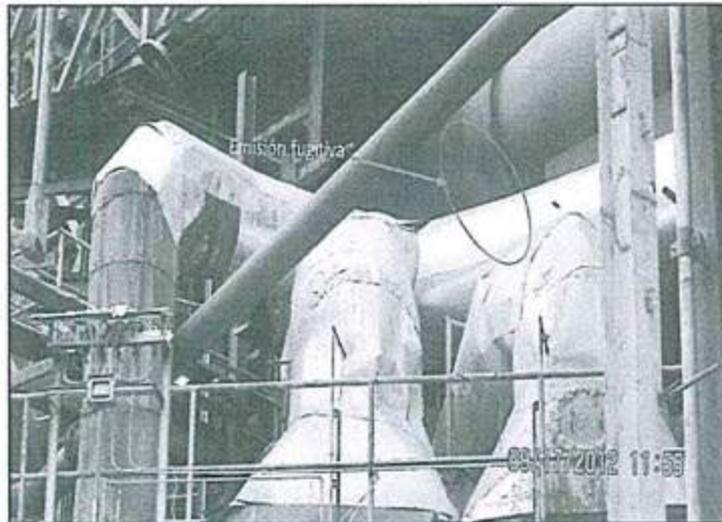
Fotografía N° 4 del Informe DS-4: Se observa emisión fugitiva que sale del conducto que se encuentra ubicado en la parte superior del intercambiador caliente del Convertidor Catalítico de la planta de ácido sulfúrico de zinc.

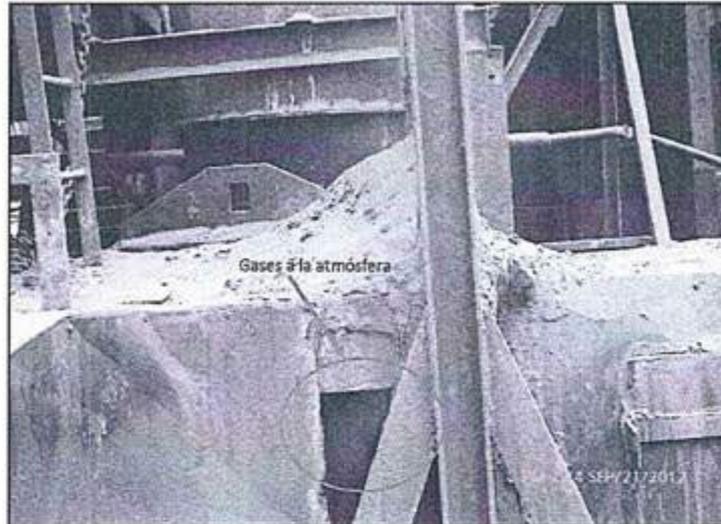
Fotografía N° 2 del Informe DS-5: Antes de la compuerta del ducto de entrada del Hot Cottrell, se observa emisiones fugitivas de gases al ambiente, situado en planta de ácido sulfúrico de zinc.

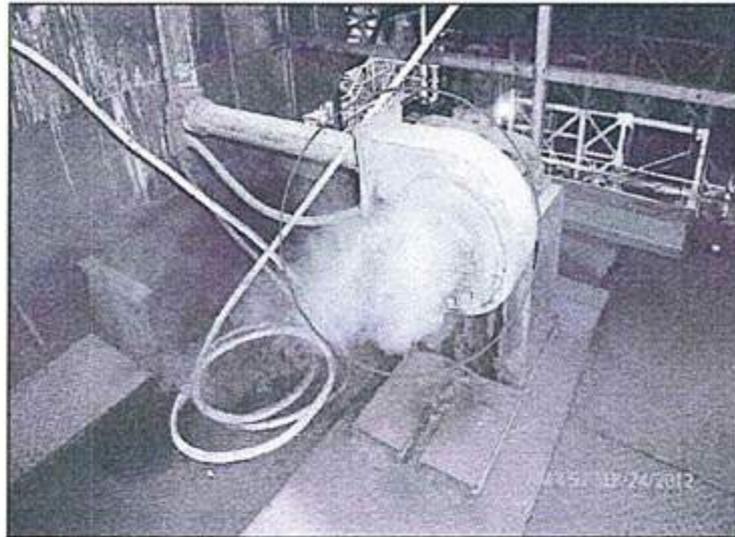
Fotografía N° 9 del Informe DS-5.- Al costado del ducto de gases que va al Hot Cottrell, se encuentra un ventilador trabajando en mal estado, por donde se produce escape de gases al ambiente

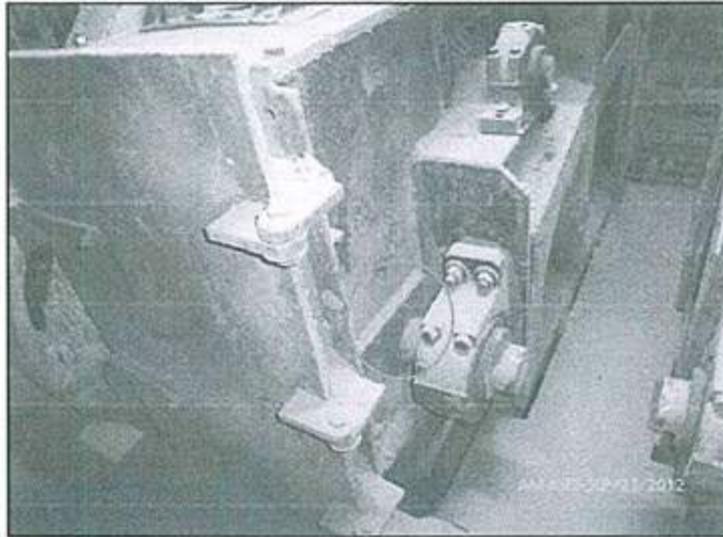
Fotografía N° 15 del Informe DS-5.- Por el eje de la parte de la cabeza del Redler 10B2, que transporta la calcina se observa escape de emisiones fugitivas de gases SO₂ al ambiente, en el circuito de zinc.

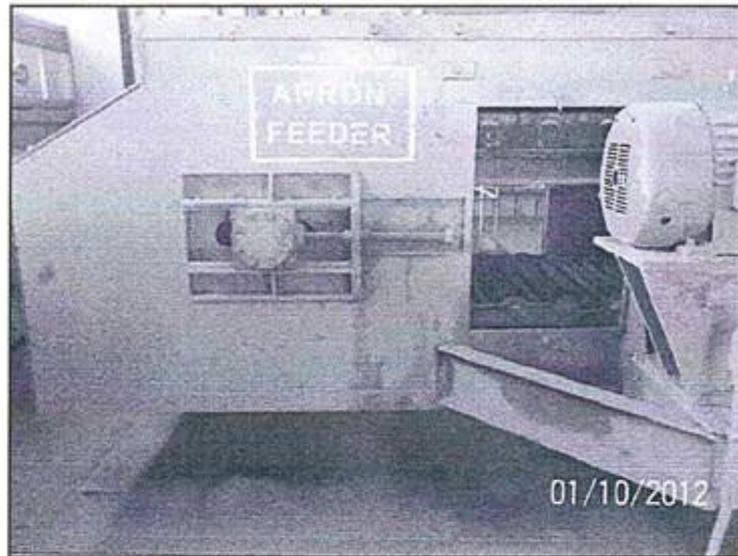
Fotografía N° 14 del Informe DS-6.- Emisiones fugitivas de partículas en el apron feeder de la tolva de concentrados de zinc del tostador Lurgi.

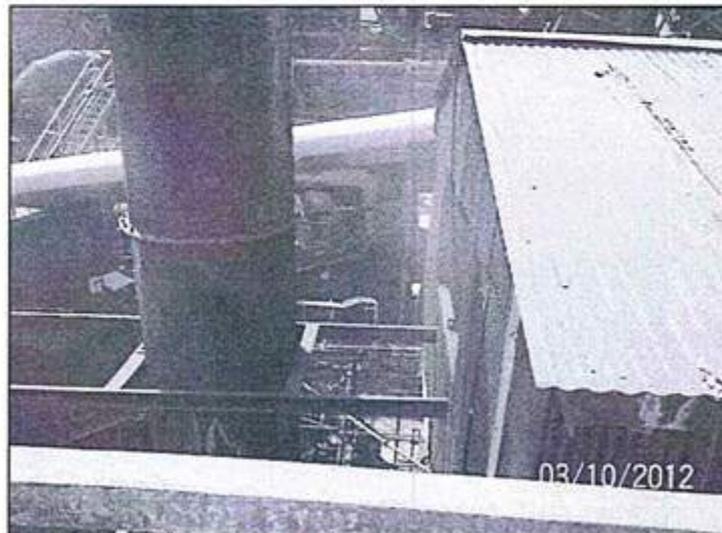
Fotografía N° 30 del Informe DS-6.- Emisiones fugitivas de gases en la parte superior de la compuerta del ducto que sale del caldero hacia el cotrell central.

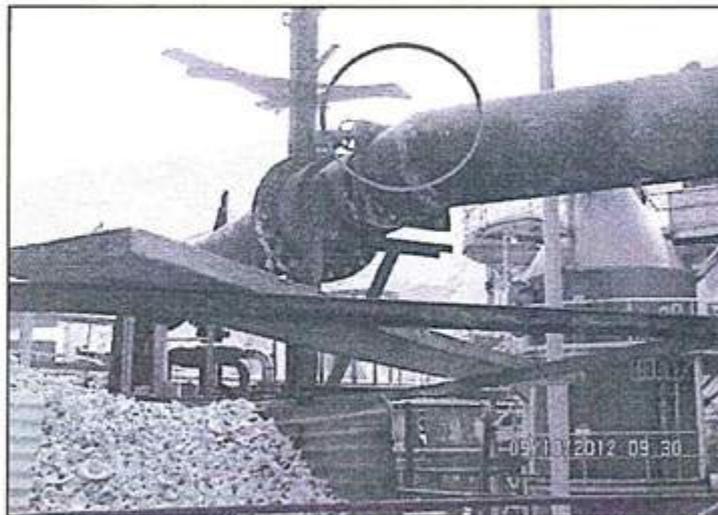
Fotografía N° 11 del Informe DS-7.- Se observó la emisión fugitiva de SO₃ por el codo del conducto que transporta el gas desde el convertidor catalítico hacia la torre de absorción ubicada en la Planta de Ácido Sulfúrico del Circuito de Zinc.

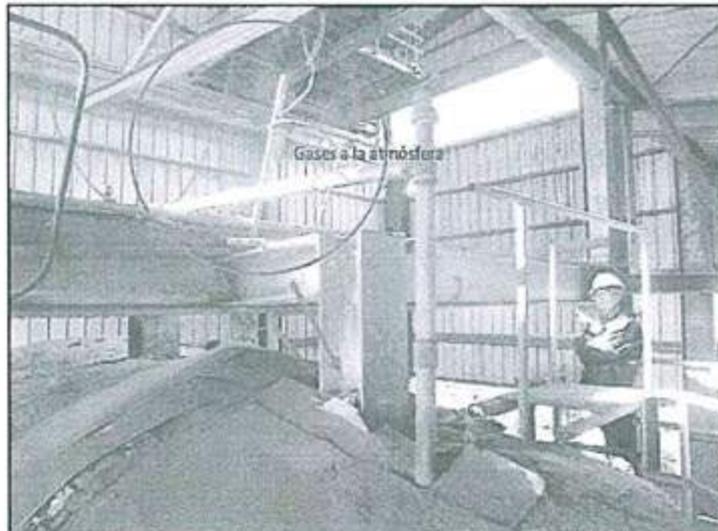
Fotografía N° 2 del Informe DS-8.- Parte superior del ducto (junto a la viga) hacia la caldera La Mont, donde se observa emisiones fugitivas de gases SO₂ al ambiente.

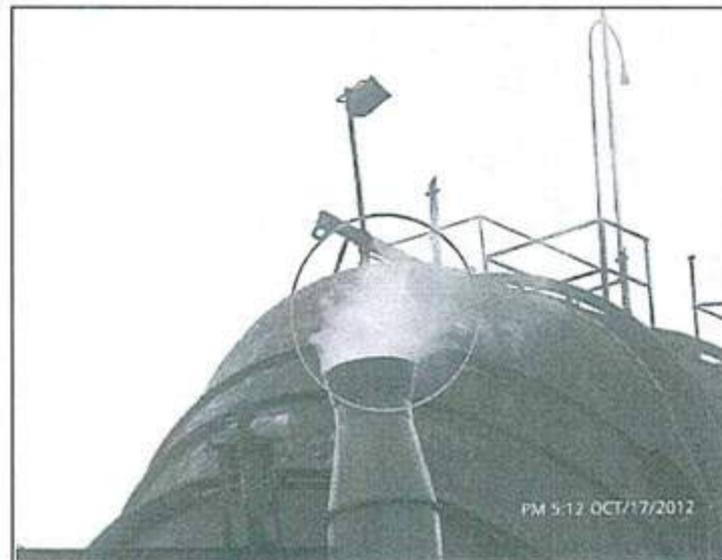
Fotografía N° 11 del Informe DS-8.- Chimenea vertical que se encuentra acoplado al ducto que conduce los gases hacia la chimenea principal, por donde hay escape de gases de SO₂ al ambiente situado en la planta de ácido sulfúrico del circuito de zinc.

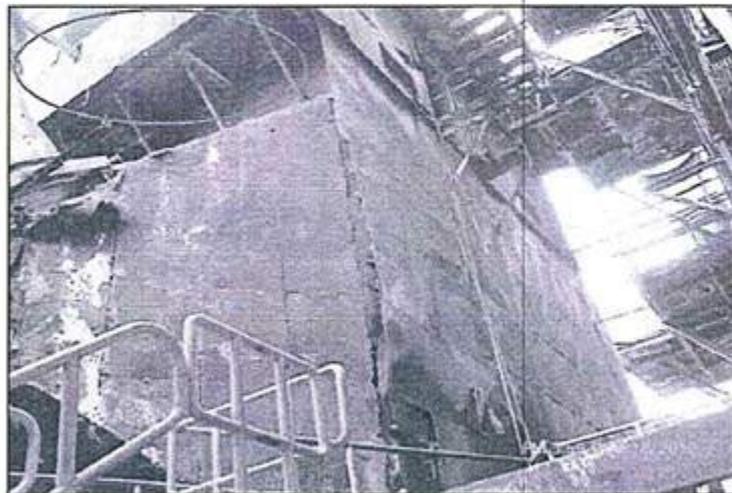
Fotografía N° 13 del Informe DS-8.- Techo del Hot Cottrell A y B por donde se observa emisiones fugitivas de gases SO₂ al ambiente, que durante la supervisión se siente fuerte el gas en esa zona.

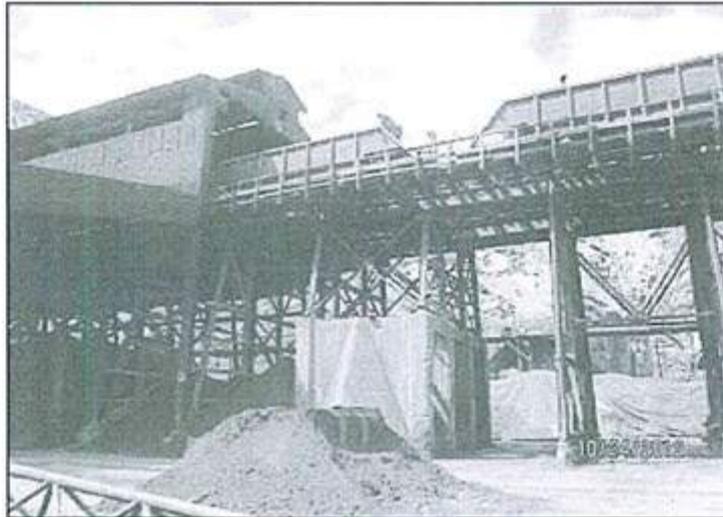
Fotografía N° 9 del Informe DS-9.- Descarga de concentrados desde una altura aproximada de 12 metros en la zona de línea alta.

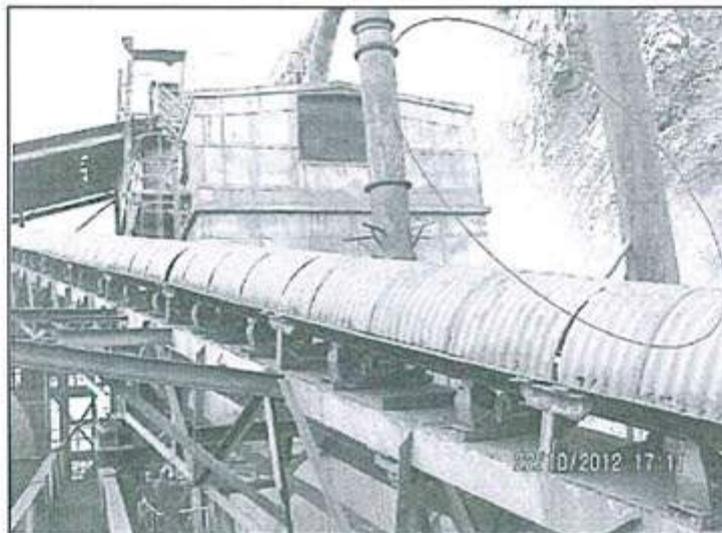
Fotografía N° 41 del Informe DS-9.- Emisiones fugitivas de gases y polvos en el enfriador de la planta Zileret

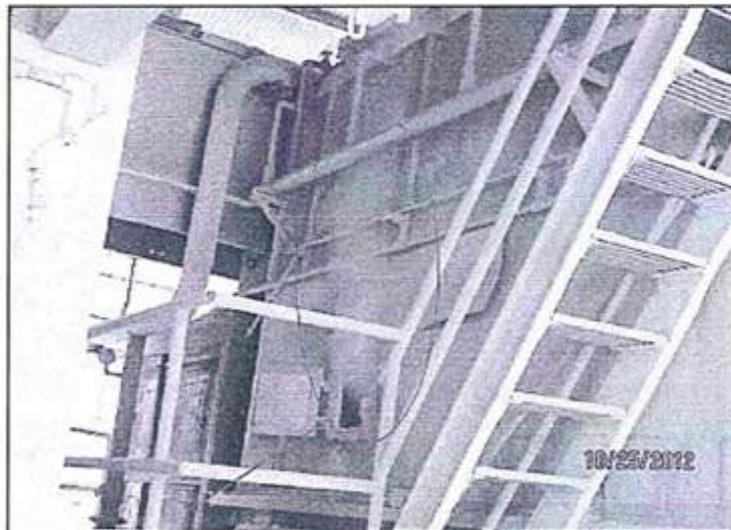
Fotografía N° 50 del Informe DS-9.- Emisiones fugitivas de gases y partículas por la compuerta de la retorta N° 1 de la planta de polvo de Zinc

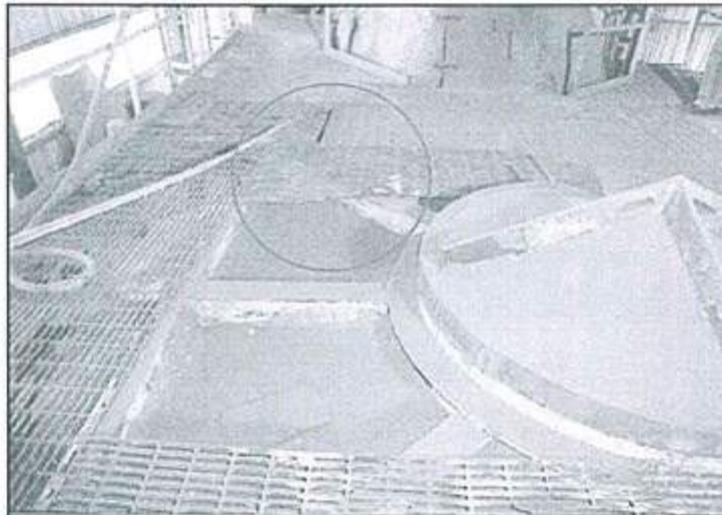
Fotografía N° 86 del Informe DS-11.- En la parte superior del TLR, lado izquierdo del tapón de seguridad (frente a la viga), se observa escape de emisiones fugitivas de gases SO₂ al ambiente

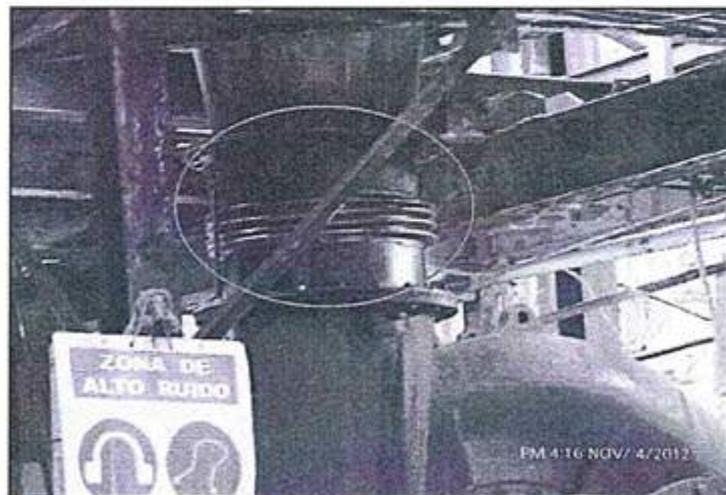
Fotografía N° 86 del Informe DS-11.- Otra vista de la junta expansiva de la compresora Eliot C-60, donde se observa una rajadura y se aprecia escape de gases SO₂ al ambiente.

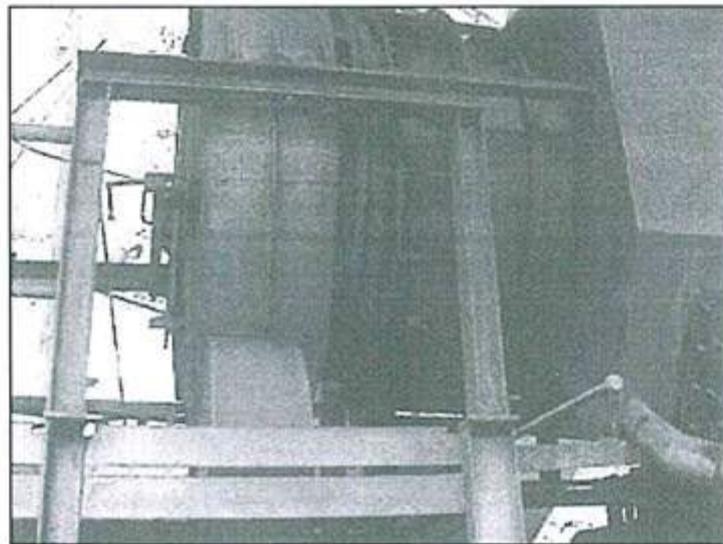
172. Conforme a lo mencionado por el administrado y de la comparación de la fotografía N° 54 contenida en el Informe DS-3 y de la Fotografía N° 13 presentada por Doe Run, ya no se observan emisiones fugitivas de partículas; por lo que se concluye que el administrado ejecutó las medidas necesarias para corregir la conducta que podría generar efectos negativos al ambiente.

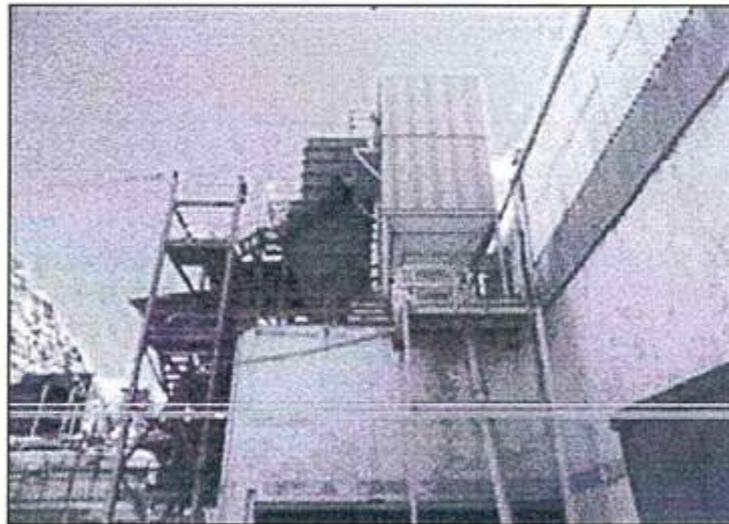
187. De la fotografía se observa que en la Planta de Dross de Zinc (Horno Ajax) no existen emisiones fugitivas de gases, por lo que Doe Run habría realizado acciones para corregir la conducta que podría generar efectos negativos al ambiente y a la salud de las personas.

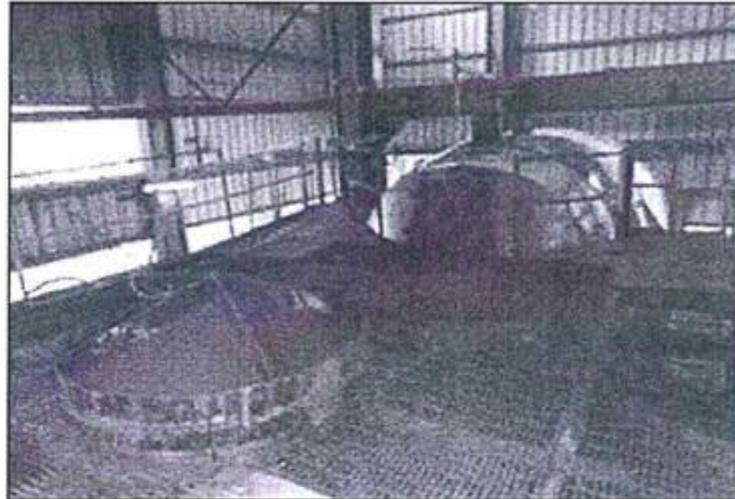
202. De acuerdo con lo mencionado por el administrado y de la comparación de la fotografía durante la supervisión y de la fotografía presentada por el administrado, se verifica que no existen emisiones fugitivas de gases y polvo, por lo que Doe Run habría realizado acciones para corregir la conducta que podría generar efectos negativos al ambiente y a la salud de las personas.

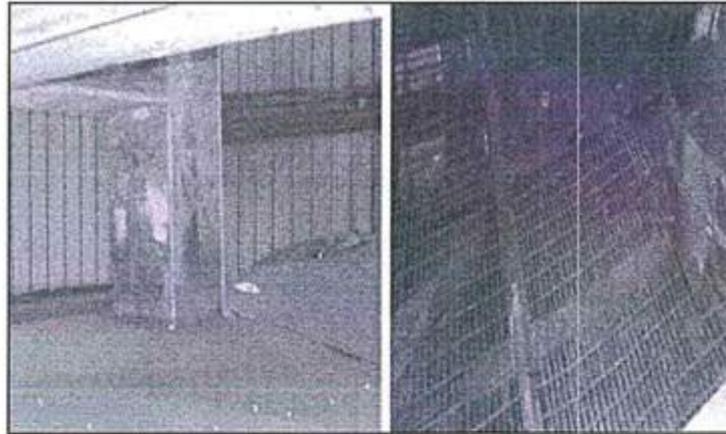
250. De la revisión del escrito de descargos y de la comparación de las Fotografías N° 3 y 4 correspondientes a la supervisión y de las fotografías presentadas por el administrado, se verifica que ya no existen emisiones fugitivas de gases en la Caldera La Mont y en la parte superior del Tostador TLR.

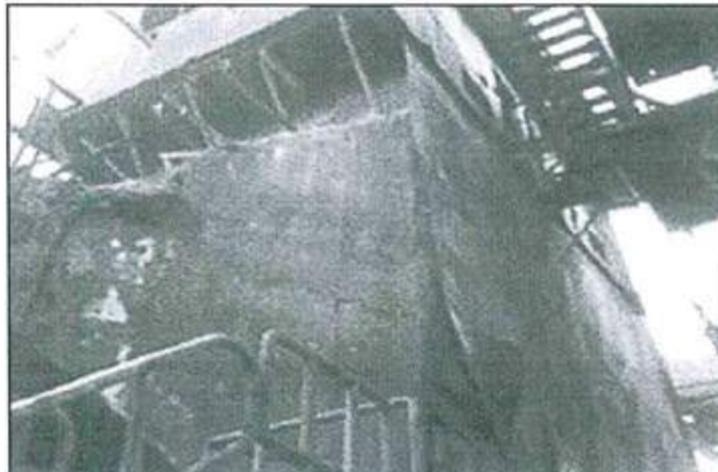
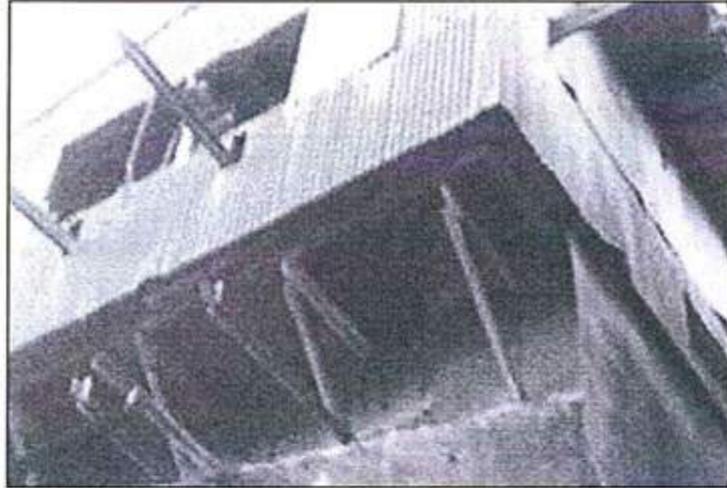
258. De la revisión del escrito de descargos y de la comparación de las fotografías N° 13 y 14 correspondientes a la supervisión y de las fotografías presentadas por el administrado, se verifica que ya no existen emisiones fugitivas de gases en la parte superior del *Hot Cottrell A y B*.

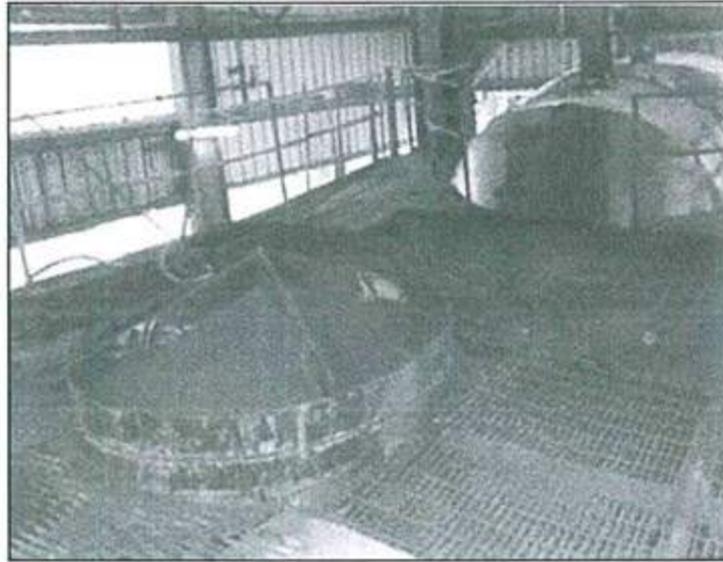
263. De la revisión del escrito de descargos y de la comparación de las fotografías de la supervisión y de las fotografías presentadas por el administrado, se verifica que ya no existen emisiones fugitivas de gases en el Tostador Lurgi.

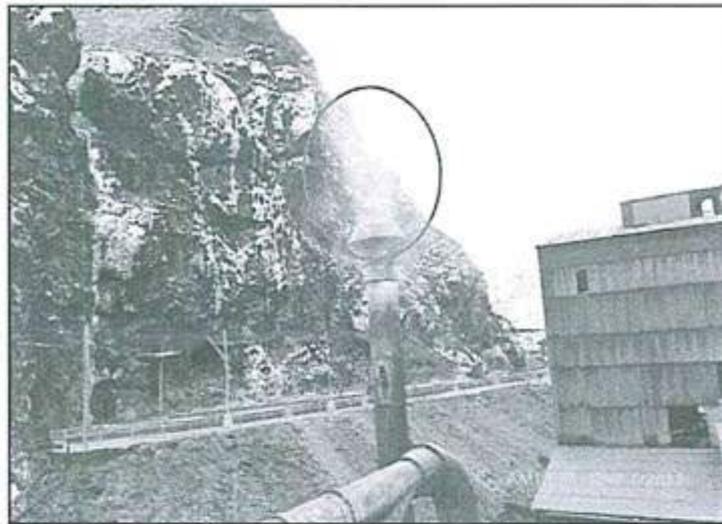
Fotografía N° 76 del Informe DS-11.- Chimenea del Bag House de la planta Zileret, por donde hay escape de gases y partículas, debido a problemas con las bolsas que se encuentran en mal estado

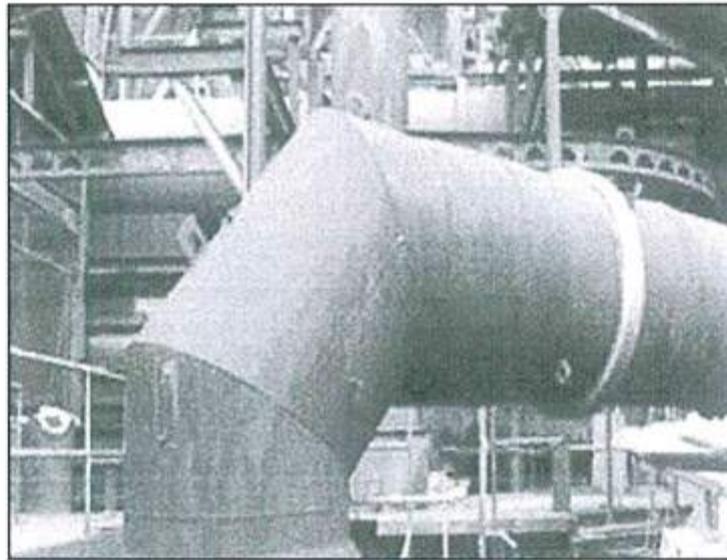
294. En tal sentido, se verifica que Doe Run cumple con las obligaciones materia de las Observaciones N° 4 y 5, pues se aprecia que ya no existen emisiones fugitivas de gases; por lo que el administrado ejecutó las medidas necesarias para corregir la conducta que podría generar efectos negativos al ambiente.

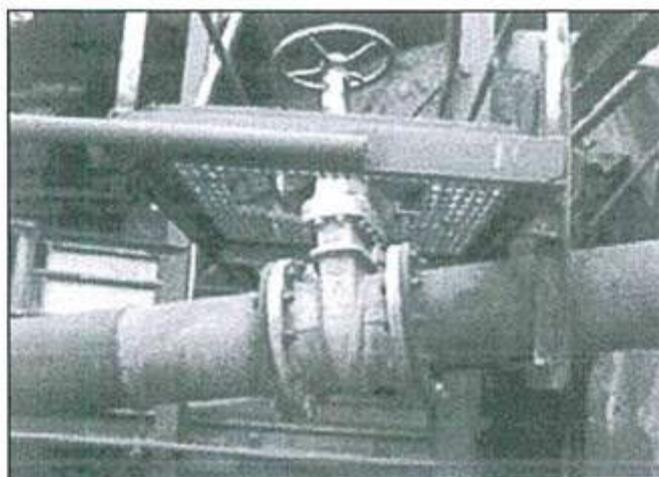
323. Conforme a lo mencionado en el escrito de descargos y a la comparación de la Fotografía N° 18 contenida en el Informe DS-14 y de la fotografía presentada por el administrado, se verifica que la Observación N° 3 fue levantada, pues se aprecia que no existen emisiones fugitivas de gases en el Circuito de Zinc.

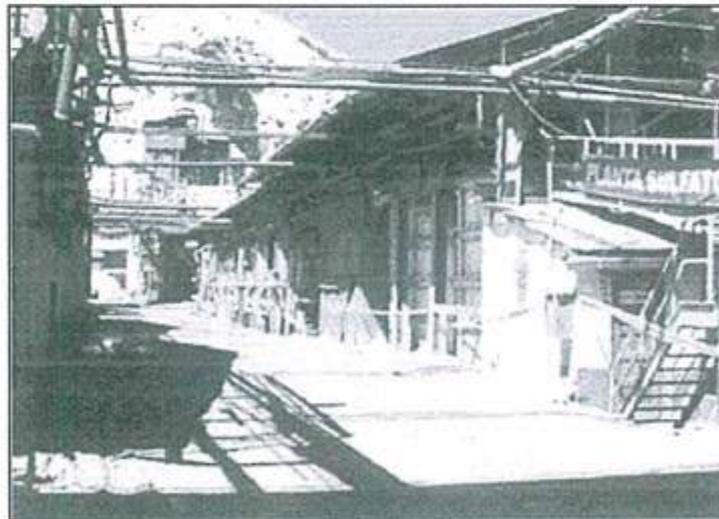
340. Conforme a lo expuesto, se verifica que el administrado realizó la limpieza del área afectada (suelo impactado) y la reubicación de almacenamiento de cilindros con escarcha dentro de la planta.

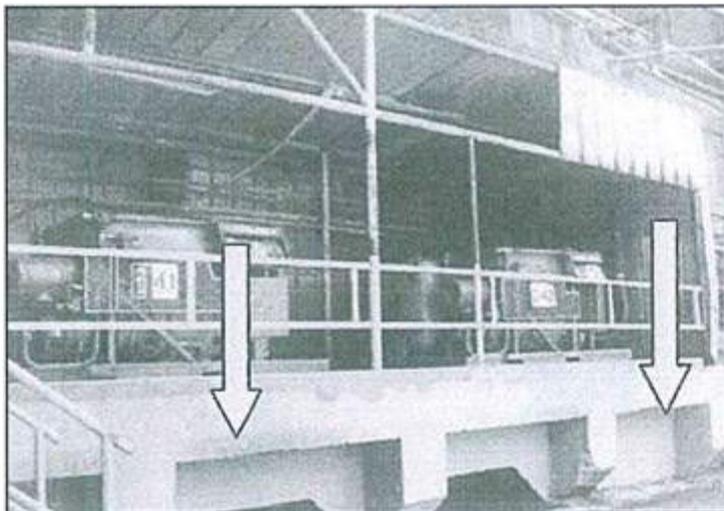
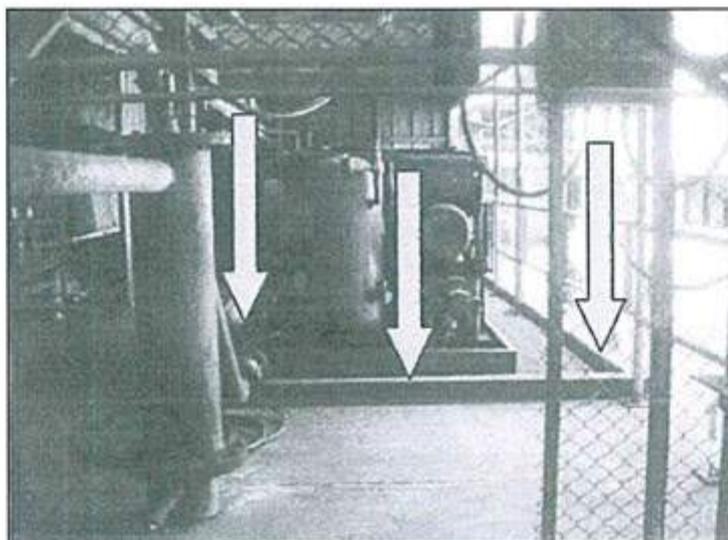
343. Conforme a lo expuesto, se verifica que el administrado realizó la limpieza del aceite impregnado en las paredes de la loza de concreto y, adicionalmente ha implementado un sistema de contención de derrames de aceite, para evitar que estas sustancias tengan contacto con el suelo.

342. En su escrito de descargos, Doe Run reiteró que implementó un nuevo sistema de contención de concreto para evitar que los aceites sean derramados al suelo. Además, indicó que la zona se mantiene limpia, tal como se observa en las siguientes fotografías:

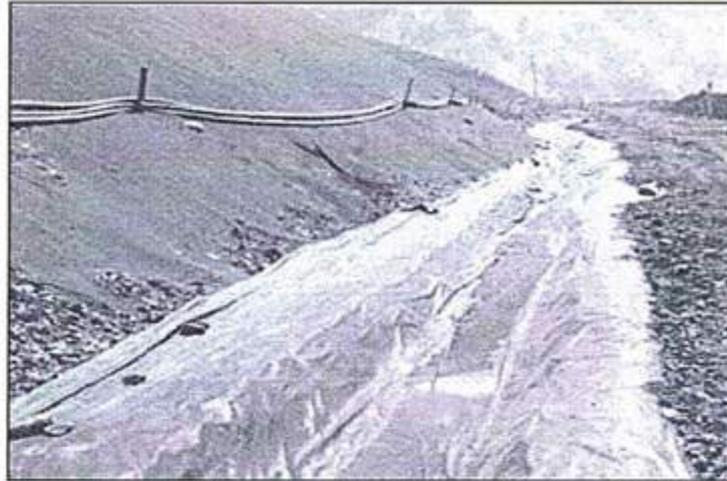
345. Conforme a lo expuesto, se verifica que el administrado realizó el cambio de la geomembrana deteriorada ubicada en el canal de aguas de escorrentías de la vía de acceso hacia el Depósito de Almacenamiento de Ferritas de Zinc en Huanchan, y así, se evitará que sustancias contaminantes tengan contacto con el suelo.

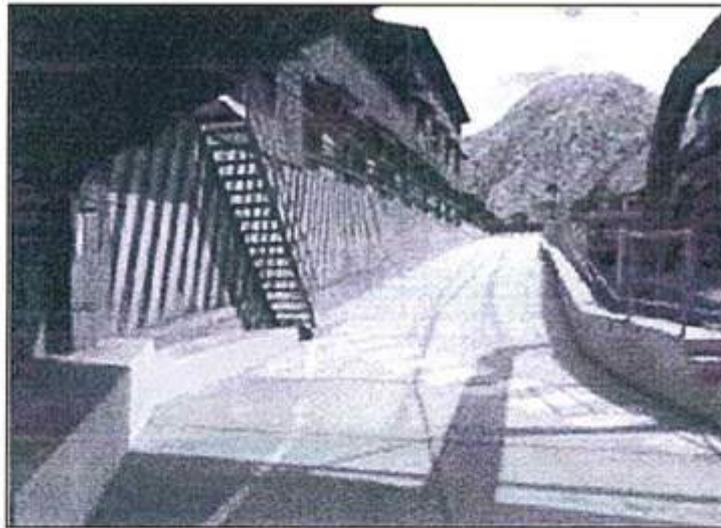
354. De la fotografía DRP-124, se observa que el titular minero ha pavimentado la vía de acceso, sin embargo no ha presentado medios probatorios que acrediten la adopción de medidas para evitar que los concentrados se encuentren a la intemperie.

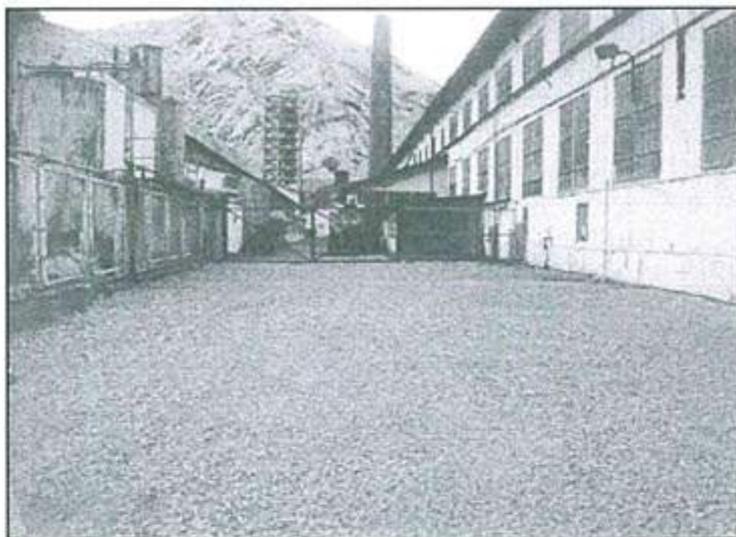
358. De la fotografía presentada por el titular minero se observa que el área frente al taller de equipo pesado está limpia de derrame de aceite. Asimismo no hay presencia de equipo pesado (cargador frontal) estacionado en dicha zona.

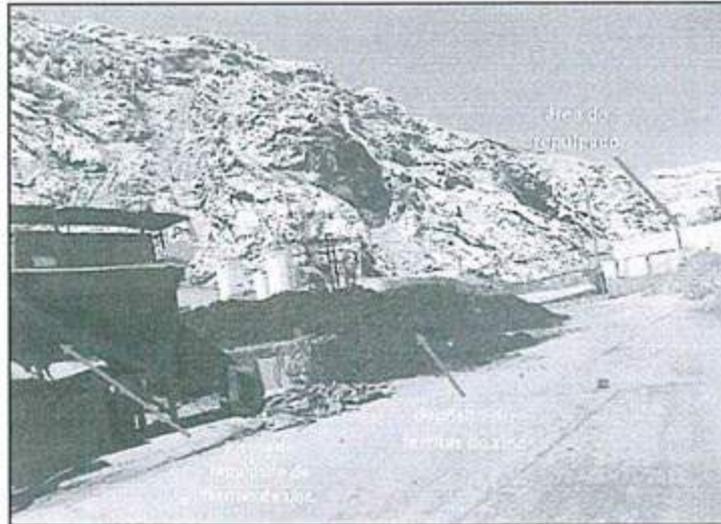
Fotografía N° 97 del Informe DS-2.- Vista de un depósito de ferritas de Zinc, que se encuentra adyacente de uno de los extremos de la Planta de repulpa de ferritas de Zinc

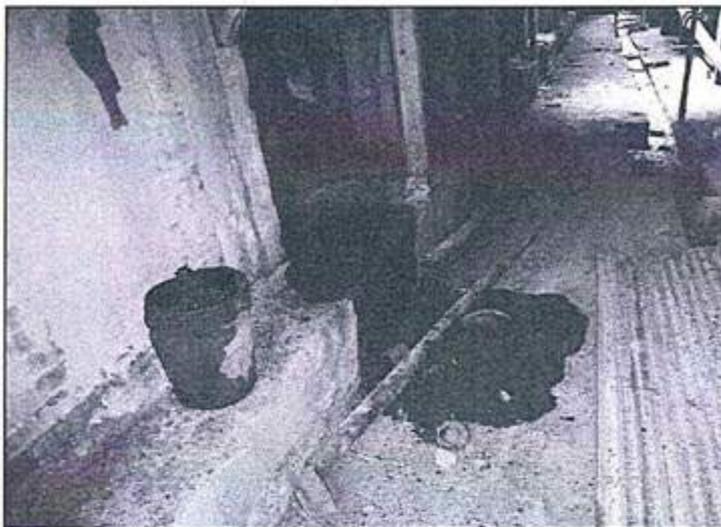
Fotografía N° 4 del Informe DS-5.- En la parte posterior de las compresoras de aglomeración, se observa un balde con grasa (residuos peligrosos), aceite derramado en la losa y materiales de mantenimiento, en lugar no establecido.

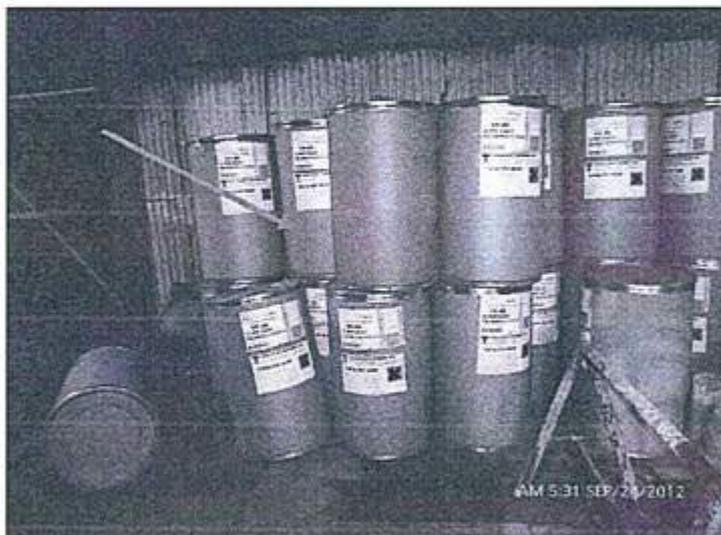
Fotografía N° 11 del Informe DS-11.- Al costado de la compresora C-80 se encuentran cilindros de cartón vacíos del reactivo catalizador de ácido sulfúrico (material peligrosos), en lugar no establecido

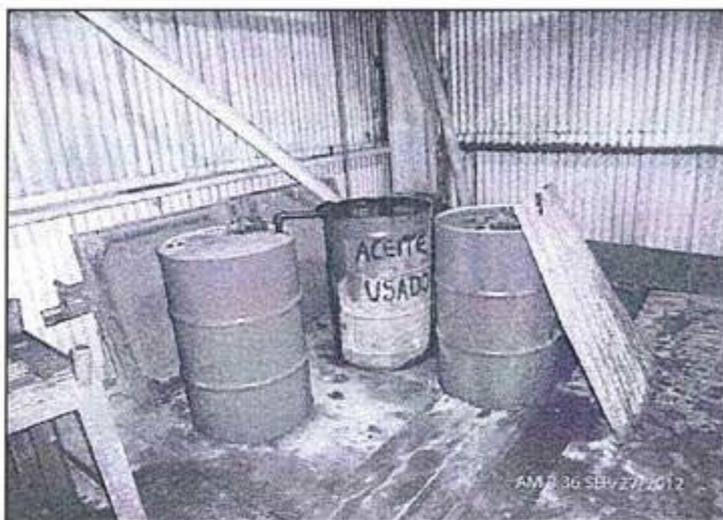
Fotografía N° 17 del Informe DS-5.- Al costado del filtro prensa de la planta Hidrometalurgia se encuentran dos cilindros con aceite sin contar con un sistema de contención en caso de derrames, además se tiene un cilindro con aceite usado (residuo peligroso), que se debe retirar a otro lugar

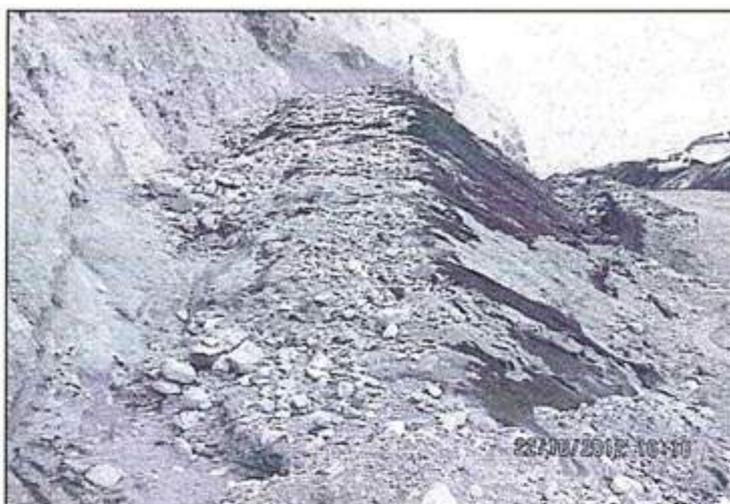
Fotografía N° 73 del Informe DS-9.- Residuos de procesos dispuestos en la zona de circunvalación. En un tramo del pie de talud existe un muro de contención, no cuenta con estructuras hidráulicas.

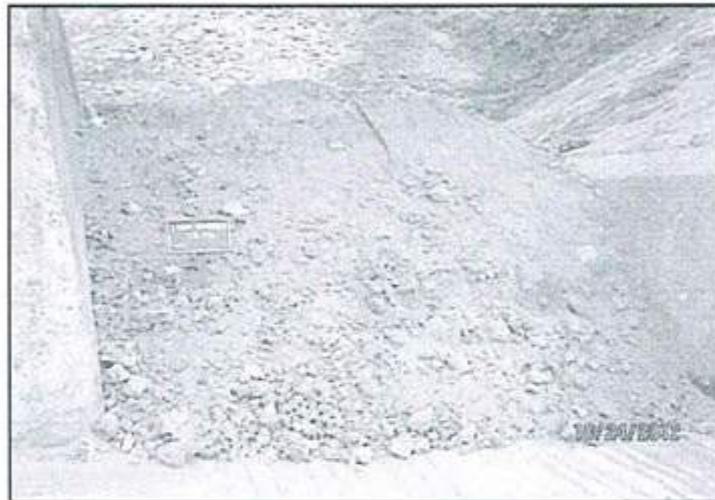
Fotografía N° 91 del Informe DS-9.- Almacenamiento de materiales de limpieza de Plomo, no está cubierto y en la zona no existen estructuras hidráulicas

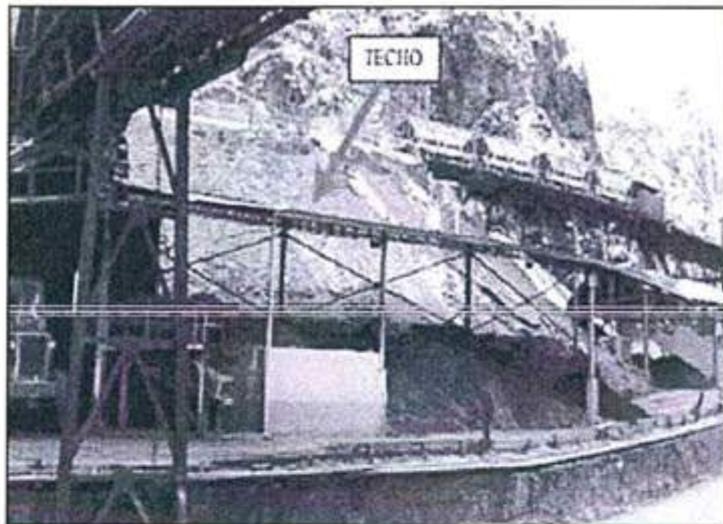
423. Conforme a lo expuesto, se verifica que el administrado realizó la limpieza del área en la que se detectaron las ferritas y además estos residuos han sido cubiertos para evitar la dispersión de este material por acción del viento.

422. Asimismo, en su escrito de descargos, Doe Run señaló que procedió a la implementación de medidas de control ambiental, tales como cubrir las ferritas con mantas de polietileno negro, a fin de protegerlas de las aguas de escorrentías. Además, indicó que la zona se encuentra pavimentada y cuenta con sardineles para evitar el arrastre de sólidos y canales de recolección de aguas de escorrentía. Para acreditar lo expuesto, presentó la siguiente fotografía:

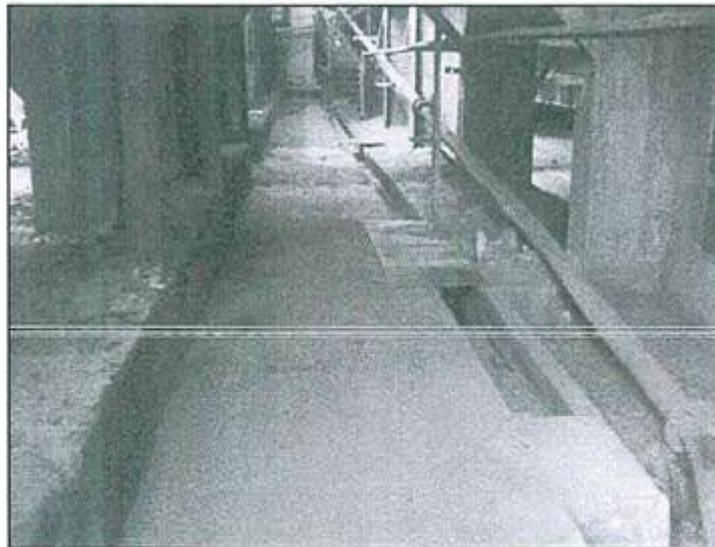
426. Conforme a lo expuesto, se verifica que en la zona de las compresoras de aglomeración ya no existe cilindros con grasa y en la zona de la compresora C-80 ya no existen cilindros de cartón con material peligroso.

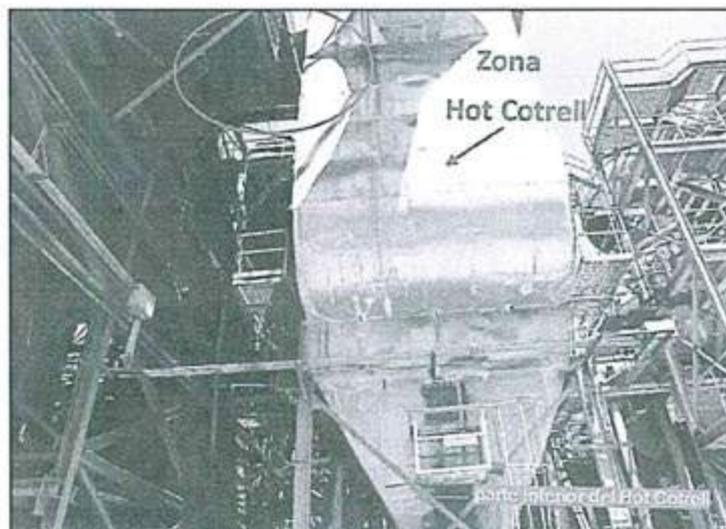
Fotografía N° 11 del Informe DS-4: Vista desde abajo (tomada desde el patio de la planta de ácido sulfúrico), donde se aprecia la zona (ubicada en la parte superior del Hot Cotrell) donde no se permitió subir al supervisor del OEFA.

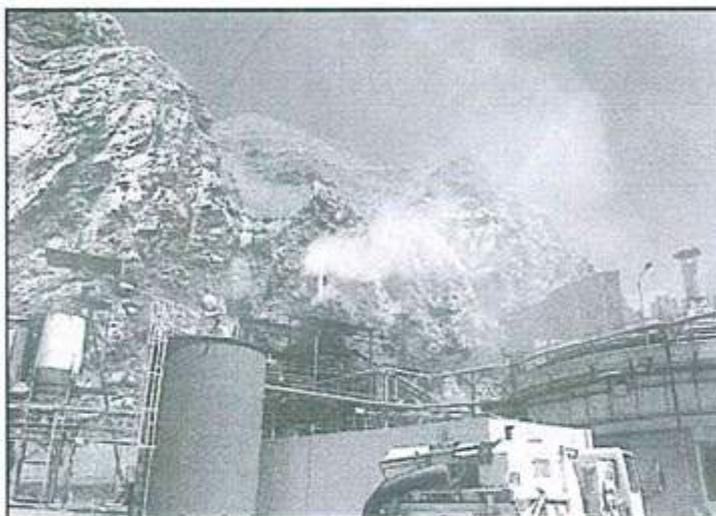
Fotografía N° 51 del Informe DS-3.- Emisiones de gases de combustión por la chimenea instalada cerca al horno Kiln
