EXPEDIENTE N° : 1308-2014-OEFA/DFSAI/PAS
ADMINISTRADO : COMPAÑÍA MINERA CASAPALCA S.A.
UNIDAD MINERA : AMERICANA
UBICACIÓN : DISTRITO CHICLA, PROVINCIA HUAROCHIRÍ,
DEPARTAMENTO LIMA
SECTOR : MINERÍA
MATERIAS : RECOMENDACIONES
CUMPLIMIENTO DE COMPROMISOS AMBIENTALES
LÍMITES MÁXIMOS PERMISIBLES
RESPONSABILIDAD ADMINISTRATIVA
ARCHIVO
MEDIDA CORRECTIVA
REINCIDENCIA

SUMILLA: Se declara la existencia de responsabilidad administrativa de Compañía Minera Casapalca S.A. al haberse acreditado la comisión de las siguientes infracciones administrativas:

Lima, 10 de noviembre del 2016

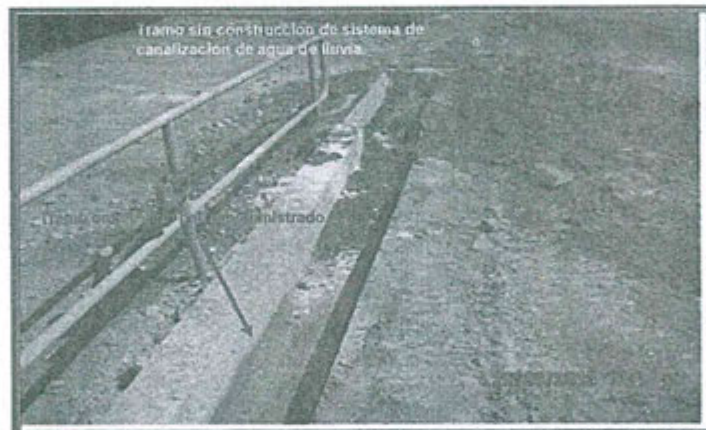
FOTOGRAFIA N° 52.- Vista de la canaleta de concreto construida en parte del frontis del área techada, el cual presenta restos de tierra en su interior, ubicado al costado de la tolva de gruesos de la planta concentradora. Incumplimiento recomendación N° 1 - 2011.

25. De las vistas fotográficas se aprecia que las canaletas de concreto instaladas contienen tierra y no se habría culminado la construcción de un tramo de la canaleta, por lo que no representaría un sistema de drenaje que permita derivar las aguas de lluvia conforme se habría recomendado.

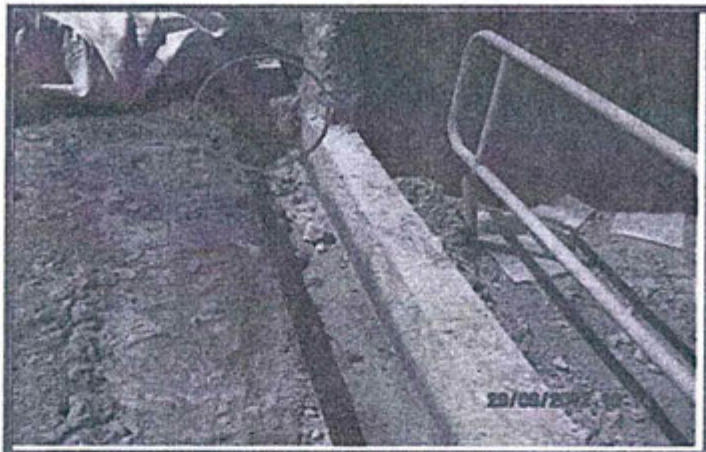
FOTOGRAFIA N° 53.- Vista del otro extremo del canal de concreto construido por el administrado, el cual no cuenta con un diseño ingenieril de derivación de agua de lluvia. Incumplimiento recomendación N° 1 – 2011.

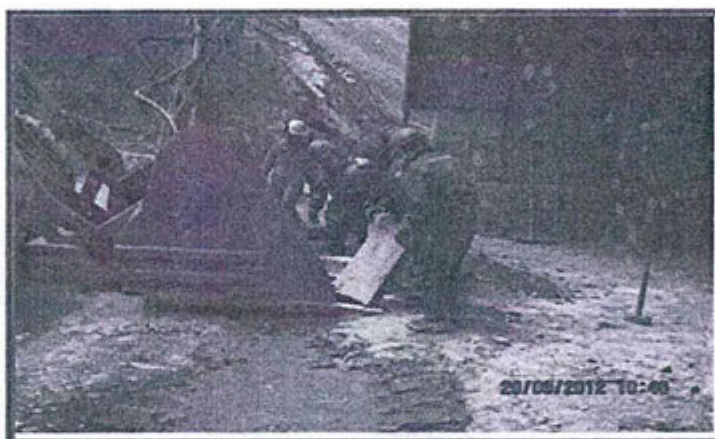
FOTOGRAFIA N° 55.- Durante la supervisión se observó que el personal de la minera realizaba actividades de limpieza en la canaleta de concreto. Verificación recomendación N° 1 – 2011.

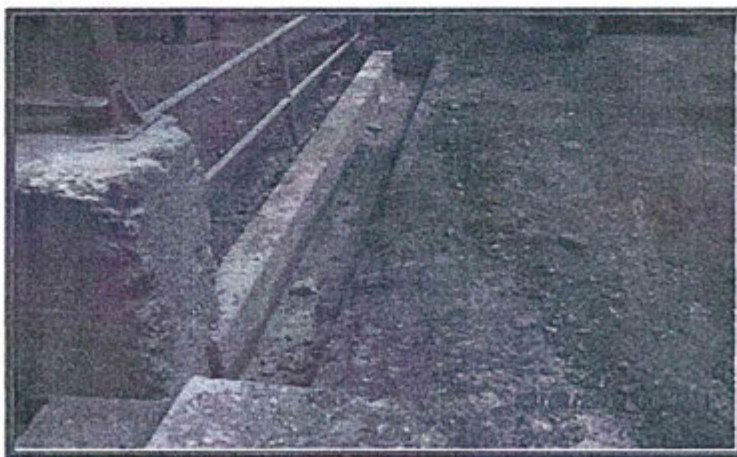
FOTOGRAFIA N° 56.- Vista del canal de concreto (que no presenta un diseño ingenieril de derivación de agua de lluvia), después de la limpieza realizada por el personal de la minera, aún se observa restos de piedras en su interior. Incumplimiento recomendación N° 1 – 2011.

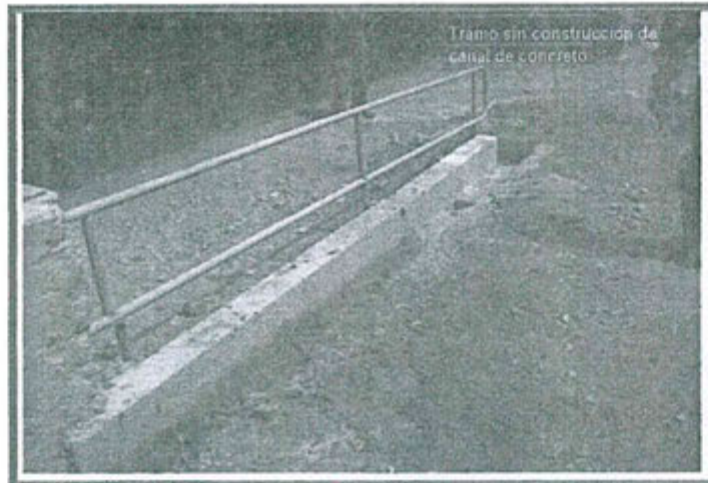
FOTOGRAFIA N° 57.- Vista de la canaleta de concreto construida en parte del frontis del área techada, el cual aún presenta restos de tierra en su interior. Incumplimiento recomendación N° 1 – 2011.

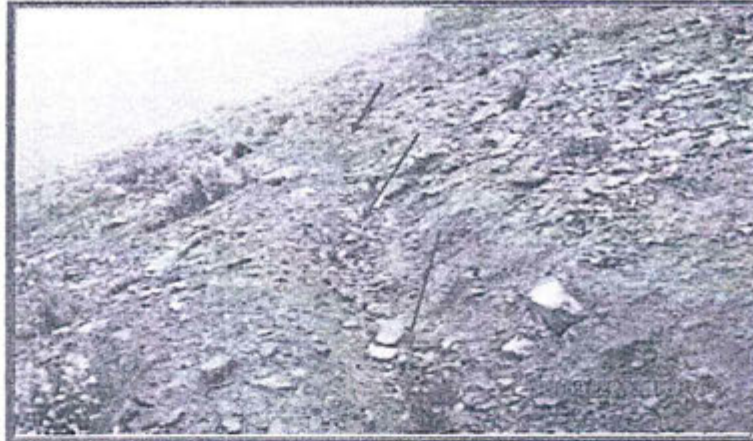
FOTOGRAFIA N° 130.- Vista del canal de coronación sobre suelo natural. Durante la supervisión se constató que la profundidad del canal de coronación es mínima (aprox. 10 cm) y presenta una conformación irregular en las paredes del canal. **Incumplimiento recomendación N° 11 – 2011.**

41. De las vistas fotográficas se aprecia que el canal de coronación fue construido en la mitad del cerro que colinda con el relleno sanitario, de una profundidad mínima (aproximadamente diez centímetros) con conformaciones irregulares en las paredes de la cuneta, la cual no serviría para efectos de captar las aguas de escorrentía en las épocas de máximas precipitaciones.

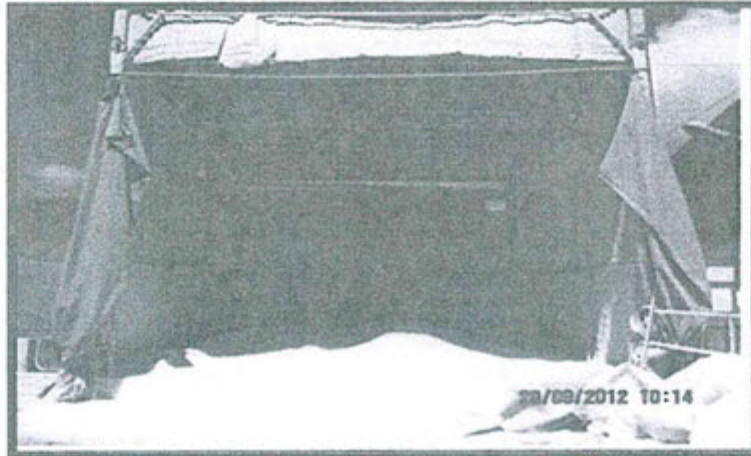
FOTOGRAFIA N° 58.- Vista del área de almacenamiento de cal, ubicado próximo a la tolva de concentrados de gruesos de la planta concentradora, se observó que la cal depositada en el interior excedía la capacidad de almacenamiento y sobresalía del área. **Observación N° 1 – 2012.**

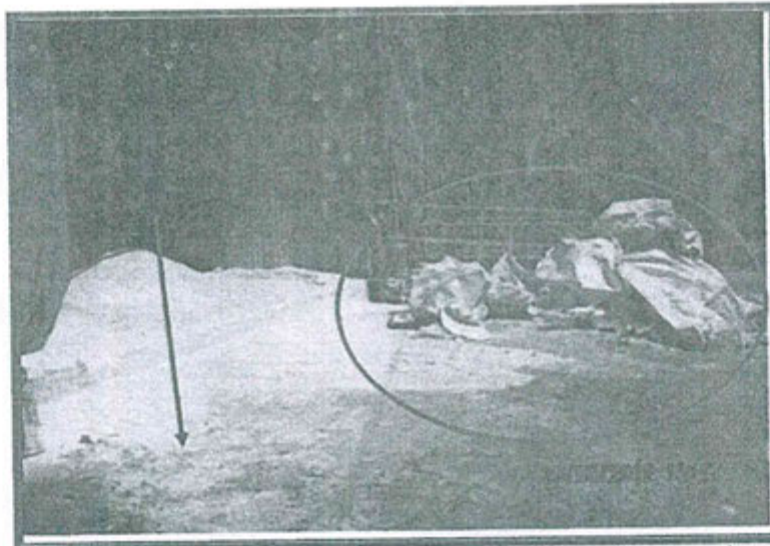
FOTOGRAFIA N° 61.- Área de almacenamiento de cal, se observó que la cal depositada en el interior del almacén, excedía la capacidad de almacenamiento; asimismo, en las áreas contiguas de la tolva de cal, se vienen almacenando sobre suelo natural tanto las bolsas llenas como vacías de cal. **Observación N° 1 – 2012.**

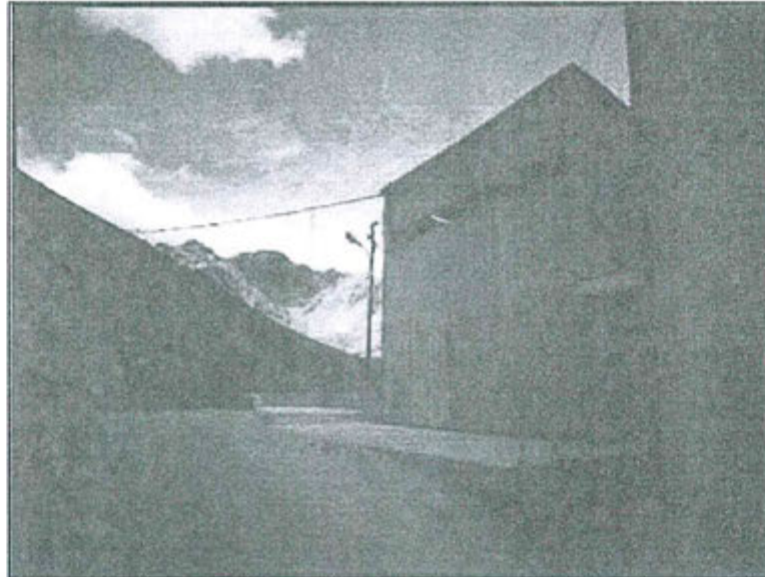
Tolva de cal con plataforma de concreto para captar los derrames de cal e impedir el contacto con el suelo.

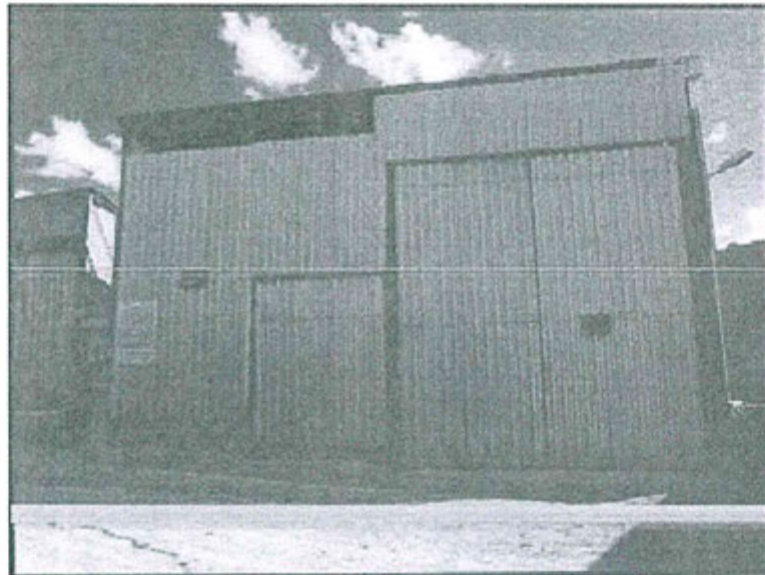
Depósito de cal con compuerta y muro de concreto que impide el ingreso de agua de lluvia.

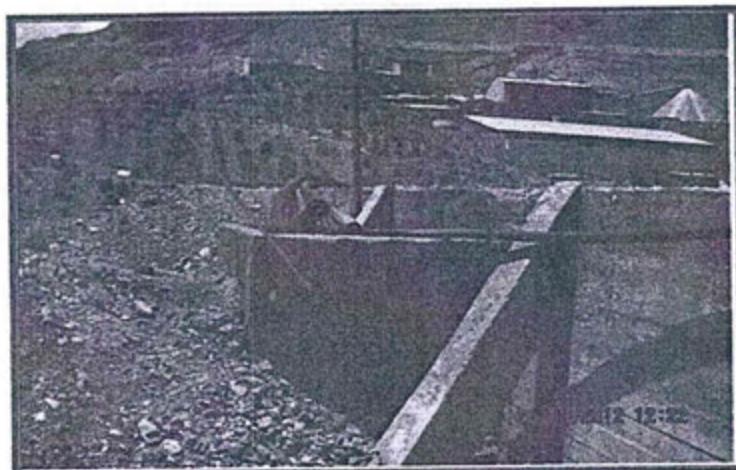
FOTOGRAFÍA N° 181.- Caja de registro, contiguo a la pared de concreto construido a orillas de la laguna Aguascocha, por donde debe discurrir la descarga de aguas provenientes de la laguna Aguascocha. Se aprecia que las tuberías provenientes de la planta concentradora descargan en la caja de registro. Proyecto PAMA N° 8. Observación N° 04 – 2012.

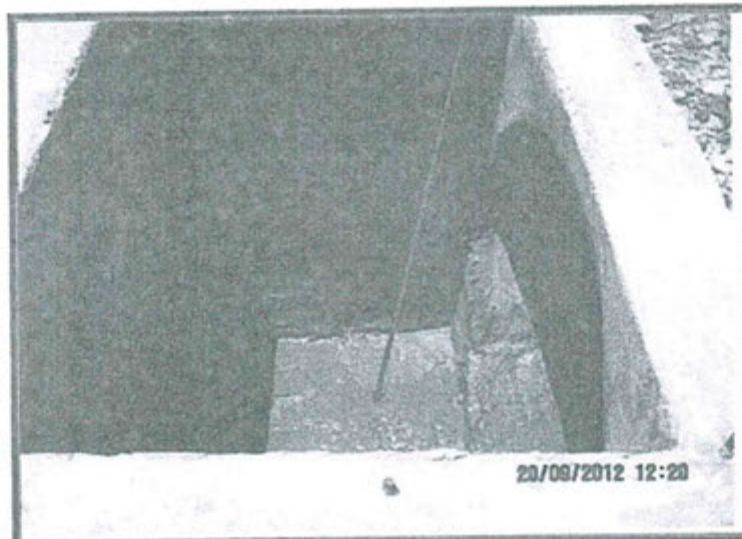
FOTOGRAFÍA N° 184.- Vista del interior del canal de drenaje de aguas de la laguna Aguascocha, se observa restos de relave en la base de la estructura. Proyecto PAMA N° 8. Observación N° 4.

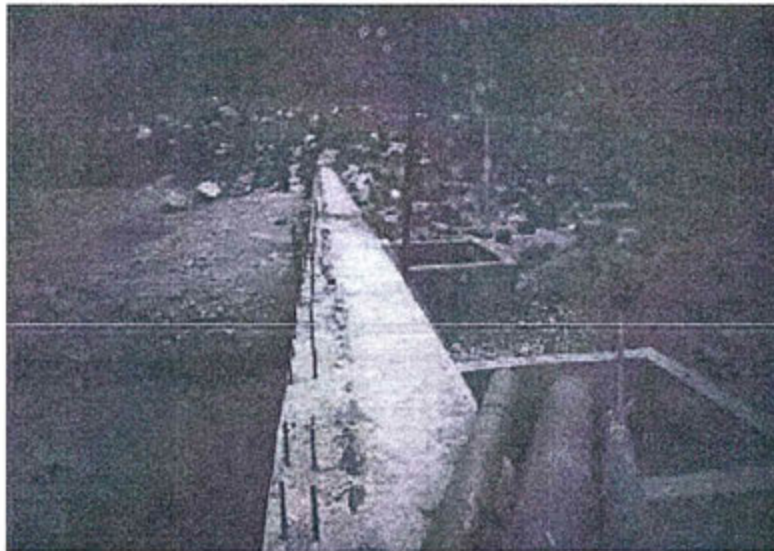
El 1 indica el desagüe de la laguna Aguascocha; el 2 indica la derivación de las aguas de las cochas de recuperación del filtrado que van en forma independiente a la Relavera N° 3.

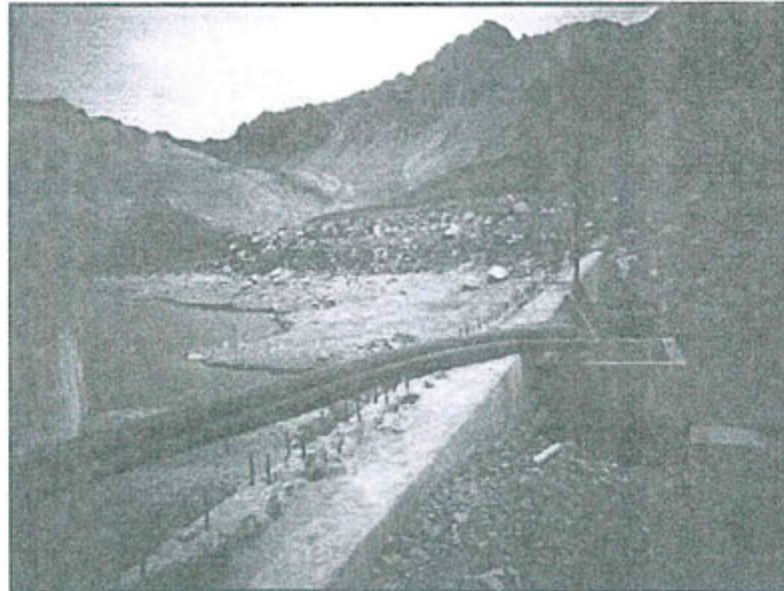
Se observa tuberías que conducen aguas de la recuperación de filtrado al cajón para ser derivadas a la Relavera N° 3.

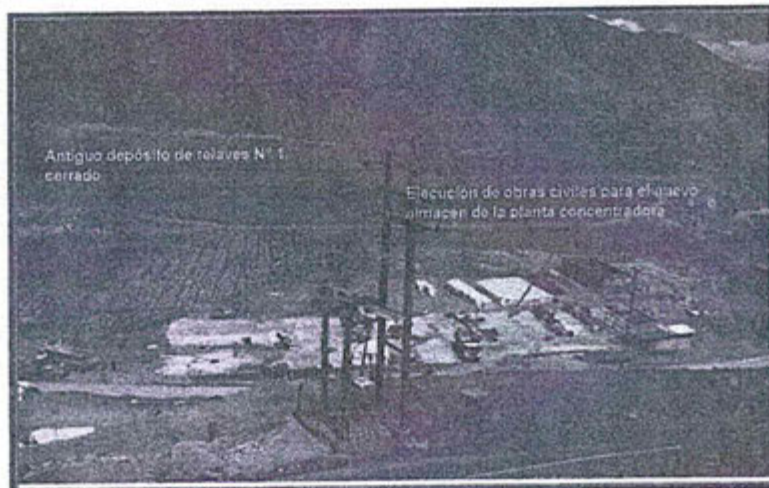
FOTOGRAFÍA N° 05.- Depósito de relaves N° 1: Se observó que sobre el área revegetada de una parte del antiguo depósito de relaves N° 1, el titular minero está ejecutando obras civiles para la construcción del nuevo almacén en la planta concentradora (loza de concreto). **Observación N° 5 - 2012.**

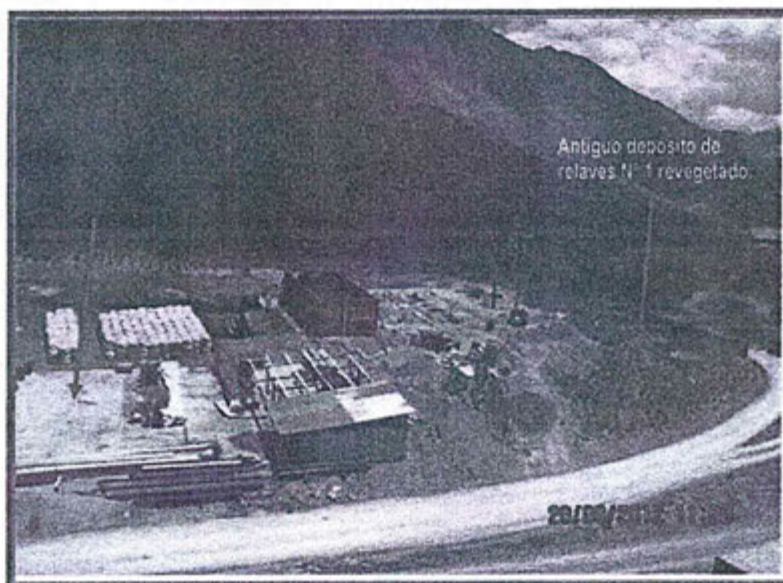
FOTOGRAFÍA N° 07.- Otra vista del Depósito de relaves N° 1: Se observó que sobre el área revegetada de una parte del antiguo depósito de relaves N° 1, el titular minero está ejecutando obras civiles para la construcción del nuevo almacén en la planta concentradora (loza de concreto). **Observación N° 5 - 2012.**

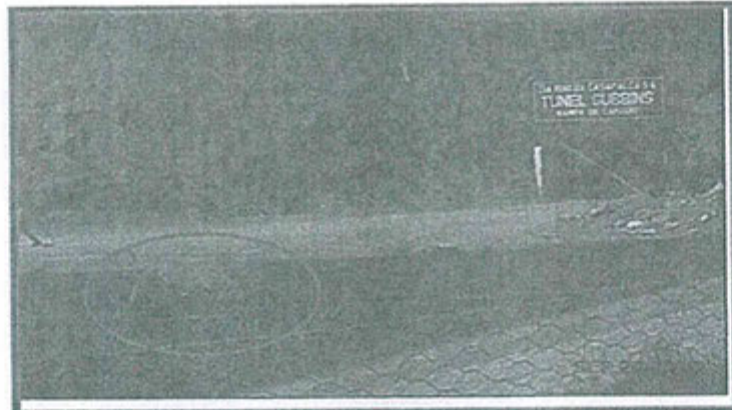
FOTOGRAFIA N° 257.- Observación N° 10 – 2012: En la Rampa de Carguío del túnel Gubbins ubicado en las coordenadas UTM: Este 365450, Norte 8711419 con datum WGS 84, se observó la disposición de mineral a un costado de la bocamina "Rampa de Carguío del túnel Gubbins", además la berna de seguridad de esta zona de carguío tiene una abertura hacia la quebrada.

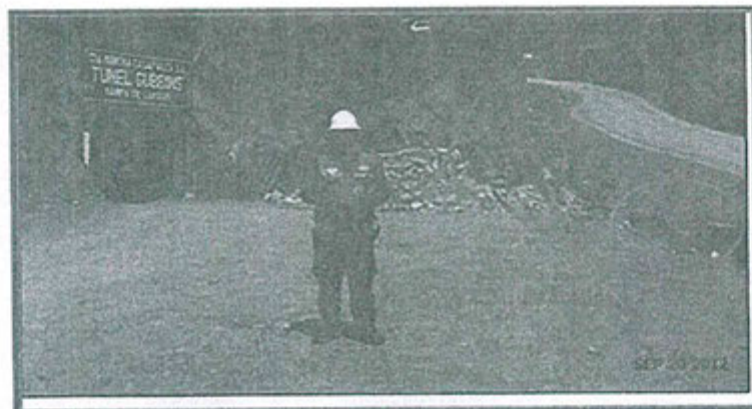
FOTOGRAFIA N° 258.- Observación N° 10 – 2012: En la Rampa de Carguío del túnel Gubbins ubicado en las coordenadas UTM: Este 365450, Norte 8711419 con datum WGS 84, se observó la disposición de mineral a un costado de la bocamina "Rampa de Carguío del túnel Gubbins", además la berna de seguridad de esta zona de carguío tiene una abertura hacia la quebrada.

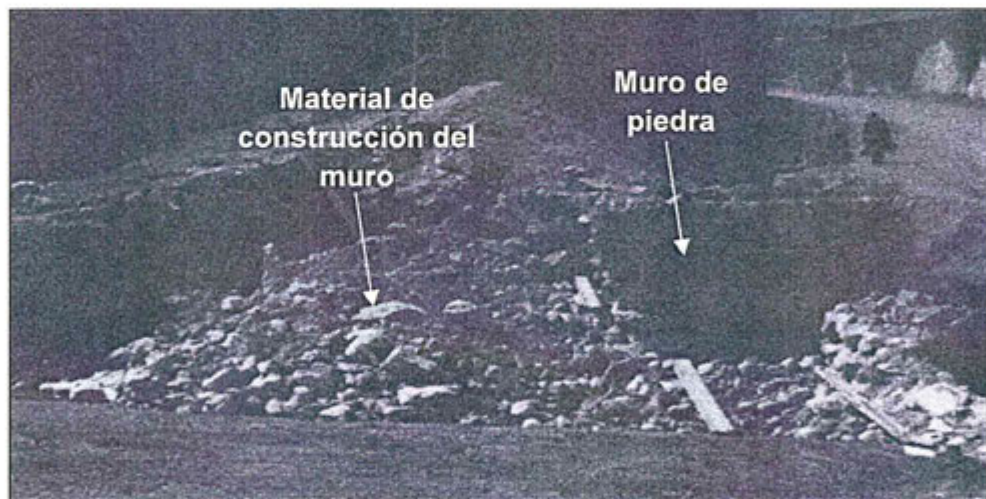
121. De la revisión de las fotografías presentadas por el titular minero al OEFA mediante su escrito del 4 de octubre del 2012, se observa que el material detectado al lado de la bocamina "Rampa de carguío del túnel Gubbins" correspondería a material de construcción proveniente de un muro de piedra, tal como se muestra a continuación:
