**EXPEDIENTE N°** : 616-2013-OEFA/DFSAI/PAS  
**ADMINISTRADO** : CORPORACIÓN MINERA DEL PERÚ S.A.<sup>1</sup>  
**UNIDAD** : CENTRAL HIDROELÉCTRICA CENTAURO I-III  
**UBICACIÓN** : DISTRITO DE CHACAS  
PROVINCIA DE ASUNCIÓN  
DEPARTAMENTO DE ANCASH  
**MATERIA** : RESPONSABILIDAD ADMINISTRATIVA  
MEDIDAS CORRECTIVAS  
ARCHIVO

**SUMILLA:** *Se declara la existencia de responsabilidad administrativa de Corporación Minera del Perú S.A. por la comisión de las siguientes conductas infractoras*

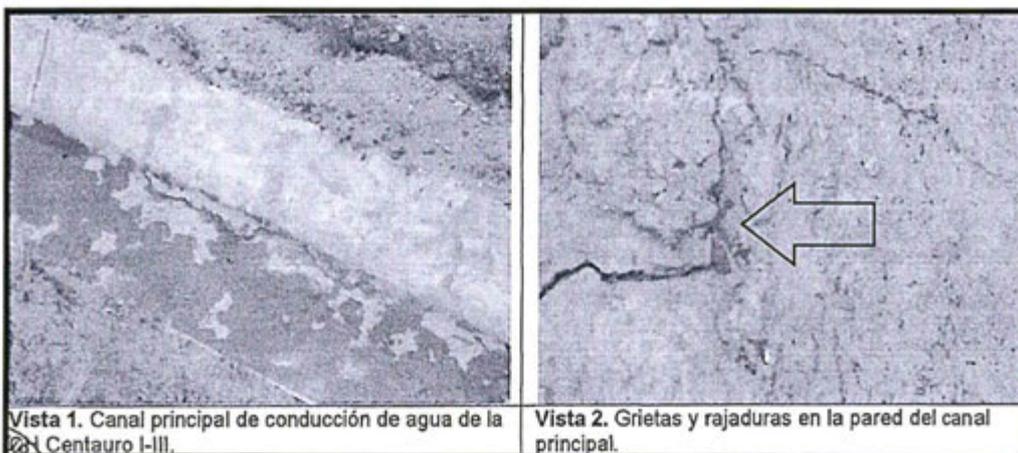
**Fotografías N° 1 y 2 del Informe de Supervisión**

- 26. Durante la Supervisión Especial 2012 la Dirección de Supervisión detectó diversas fallas constructivas en el canal principal de conducción de agua, tales como grietas, rajaduras, parches, falta de juntas de dilatación o mal puestas, entre otras, conforme a lo indicado en el Acta de Supervisión a continuación<sup>14</sup>:

29. Como se puede observar, el canal principal presenta fallas de construcción tales como grietas, rajaduras, parches, paredes desmoronadas, entre otras; las cuales inciden en la estructura del componente y generan un riesgo de filtraciones y colapso del canal **durante la operación del mismo**.

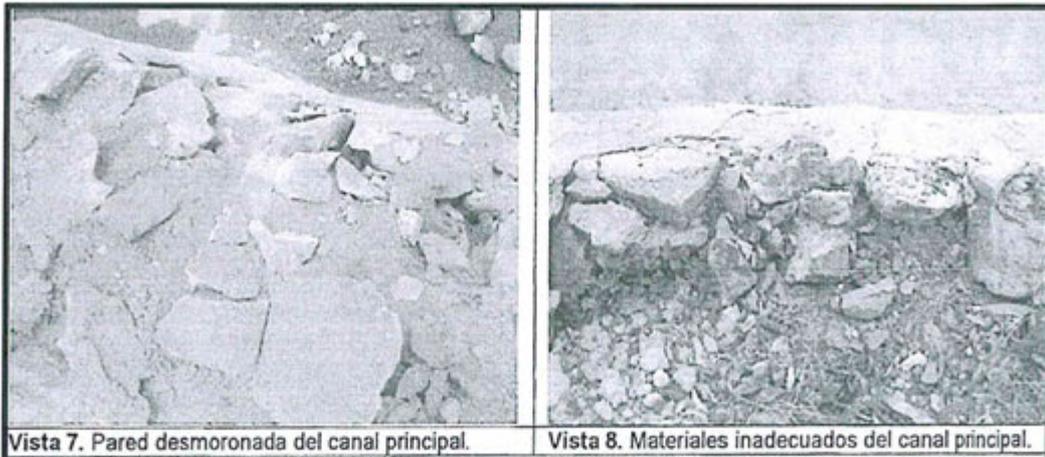
**Fotografías N° 7 y 8 del Informe de Supervisión**

Vista 7. Pared desmoronada del canal principal.

Vista 8. Materiales inadecuados del canal principal.

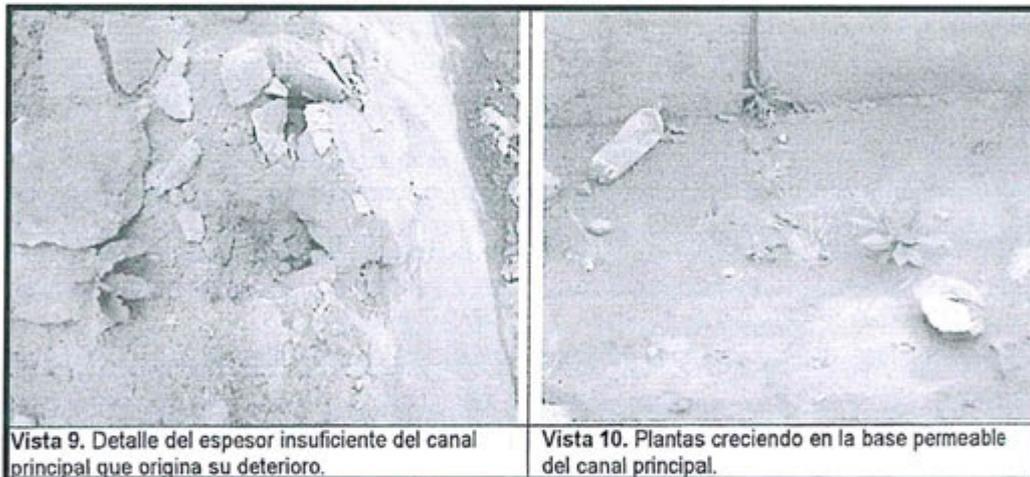
**Fotografías N° 9 y 10 del Informe de Supervisión**

Vista 9. Detalle del espesor insuficiente del canal principal que origina su deterioro.

Vista 10. Plantas creciendo en la base permeable del canal principal.

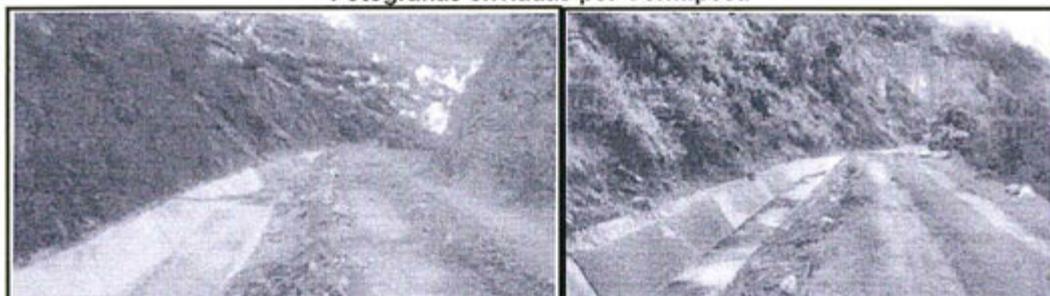
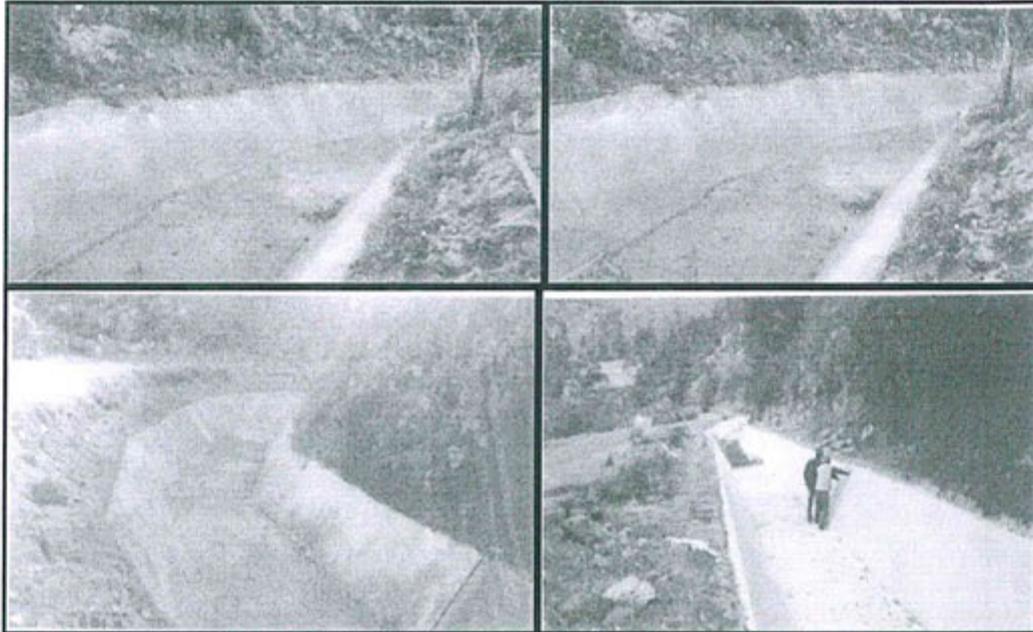
Fotografías enviadas por Cormipesa

51. En efecto, de las fotografías puede apreciarse que el canal de conducción fue enfrado y a la fecha no existen agrietamientos, ni rajaduras en las paredes ni en la base del canal. Asimismo, se observa la presencia de las juntas de dilatación a lo largo del canal, y ya no se observan agujeros ni desmoronamientos en el recorrido.
52. En atención a las fotografía se observa que Cormipesa realizó los trabajos que impiden el riesgo de filtraciones y fugas de agua, rotura y caída.
53. En vista de lo expuesto, y que Cormipesa se encontraba en plazo para ejecutar las construcciones que evitaría los riesgos de filtraciones y fugas de agua, rotura y caída del canal, durante la etapa de operación y/o ocurrencia de fenómenos naturales, corresponde archivar la imputación en el presente extremo.

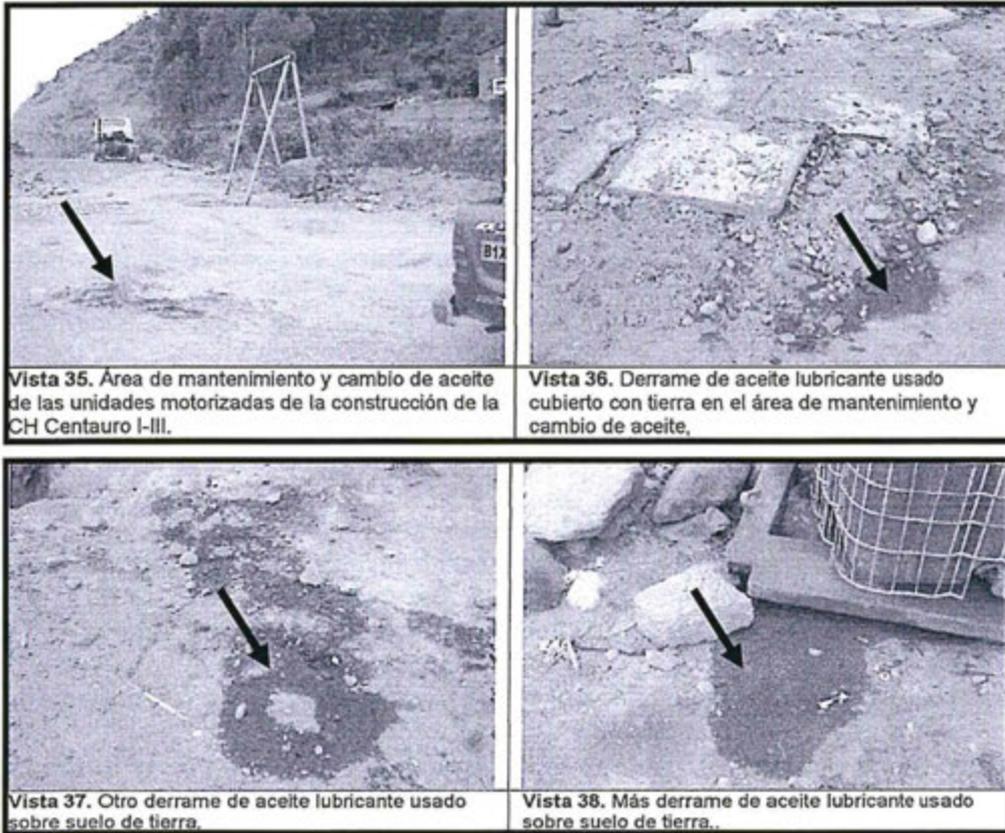
**Fotografías N° 35 y 36 del Informe de Supervisión**

- 56. El hecho detectado se sustenta adicionalmente en las fotografías contenidas en el Informe de Supervisión, en las que se aprecia el derrame de aceite lubricante sobre suelo sin protección<sup>23</sup>; las que se muestran a continuación:

Vista 35. Área de mantenimiento y cambio de aceite de las unidades motorizadas de la construcción de la CH Centauro I-III.

Vista 36. Derrame de aceite lubricante usado cubierto con tierra en el área de mantenimiento y cambio de aceite.

N°	Conducta infractora	Medida Correctiva		
		Obligación	Plazo de cumplimiento	Forma y plazo para acreditar el cumplimiento
1	Cormipesa no consideró todos los efectos potenciales de la construcción de la CH Centauro sobre la calidad del suelo, al haberse encontrado derrames de aceite lubricante sobre suelo natural	Rehabilitación de los suelos impactados y posterior recubrimiento del suelo natural con piso liso el área utilizada para el mantenimiento de motores de la CH Centauro.	En un plazo de sesenta días hábiles (60) días hábiles contados a partir del día siguiente de notificada la presente resolución.	En un plazo no mayor de diez (10) días hábiles contados a partir del día siguiente de vencido el plazo para cumplir la medida correctiva, deberá remitir a la Dirección de Fiscalización, Sanción y Aplicación de Incentivos un informe que contenga las fotografías (debidamente fechadas y con coordenadas UTM WGS84) que acrediten el cumplimiento de la obligación.

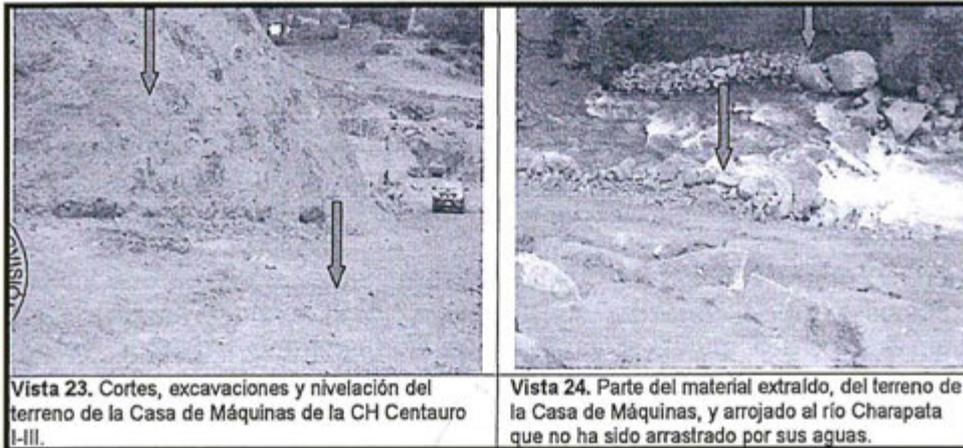
Fotografías N° 23 y 24 del Informe de Supervisión

73. El hecho detectado se sustenta adicionalmente en la fotografías del Informe de Supervisión, en las que se aprecia el material excedente cubriendo los lados del cauce del río Chacapata<sup>28</sup>. A continuación se muestran las fotografías pertinentes:

74. En relación a lo señalado, de acuerdo al Informe Técnico Acusatorio, el 20 de junio del 2013 la empresa comunicó que sus operadores arrojaron por desconocimiento y sin mala intención el material excedente de construcción hacia el cauce del río Chacapata. En ese sentido, Cormipesa acepta que se realizó el depósito del material excedente producto de los trabajos realizados en la casa de máquinas, en el cauce del río Chacapata.

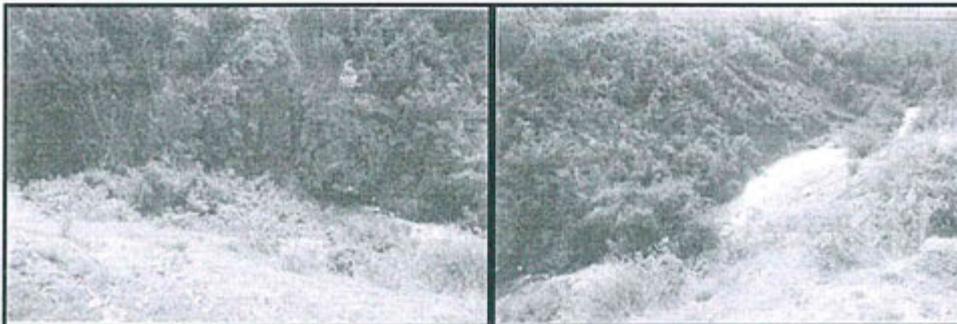
Fotografías enviadas por Cormipesa

83. De las fotografías no se observa que la zona en cuestión este cubierta totalmente y que el cauce del río Chacapata haya sido limpiado y sus bordes reforestados, conforme lo ha señalado Cormipesa. Asimismo, la empresa no presenta medios probatorios que demuestren que la vegetación (apreciada en la fotografía) haya ocurrido de forma natural o programada tal como lo señala la empresa.
84. En tal sentido, a la fecha las acciones llevadas a cabo por Cormipesa no han acreditado la subsanación de la situación observada en la Supervisión Especial 2012. Por lo que, esta Dirección considera pertinente ordenar la siguiente medida correctiva:

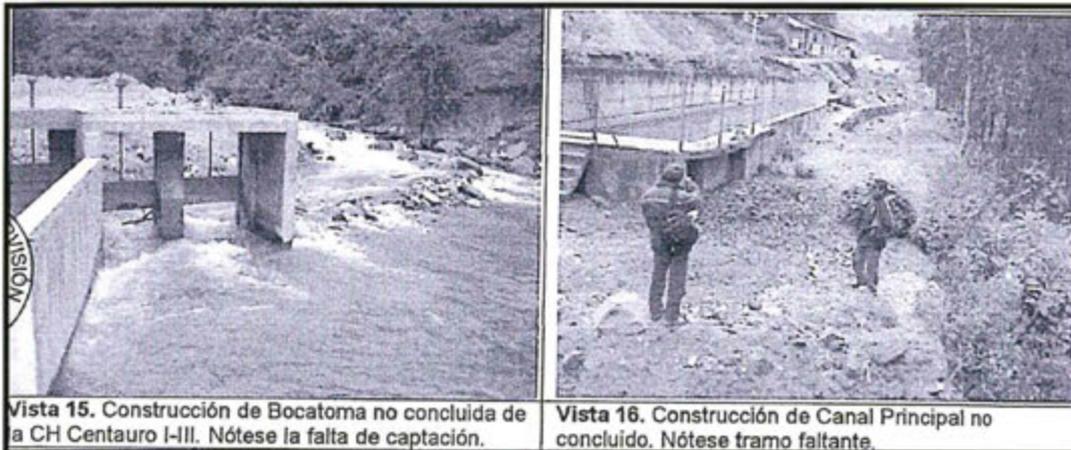
Fotografías N° 15 y 16 del Informe de Supervisión

93. El hecho detectado se sustenta adicionalmente en las fotografías contenidas en el Informe de Supervisión, en las que se aprecia las siguientes obras inconclusas<sup>34</sup>: (i) bocatoma, (ii) canal principal, (iii) cámara de carga, (iv) casa de máquinas, (v) tubería de presión.
94. A continuación, se presentan las fotografías de las obras anteriormente señaladas:

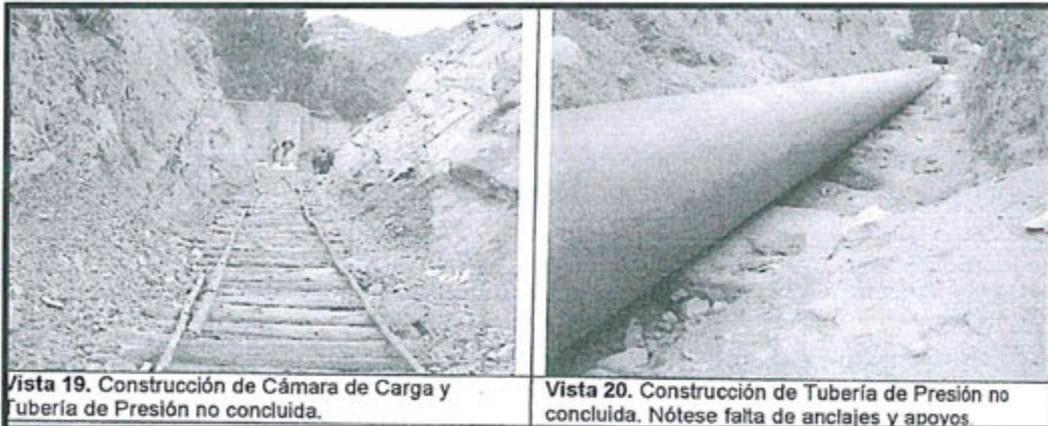
**Fotografías N° 19 y 20 del Informe de Supervisión**

Vista 19. Construcción de Cámara de Carga y Tubería de Presión no concluida.

Vista 20. Construcción de Tubería de Presión no concluida. Nótese falta de anclajes y apoyos.

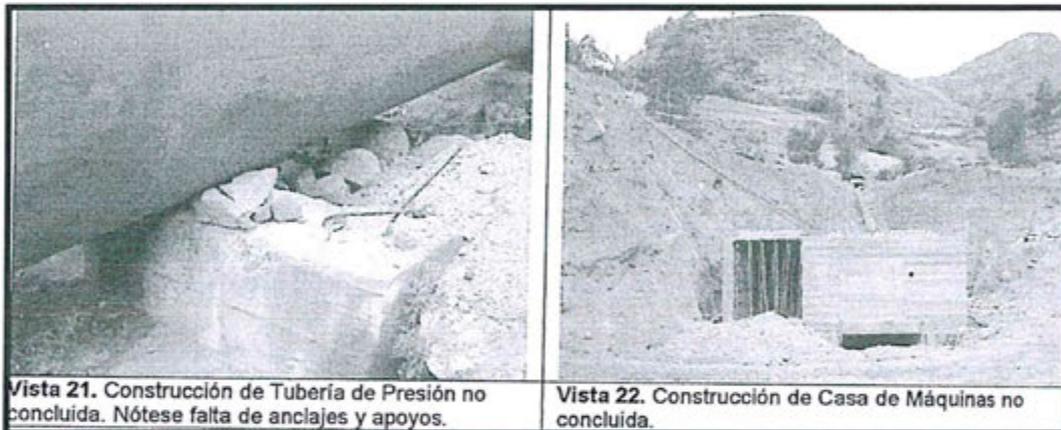
**Fotografías N° 21 y 22 del Informe de Supervisión**

Vista 21. Construcción de Tubería de Presión no concluida. Nótese falta de anclajes y apoyos.

Vista 22. Construcción de Casa de Máquinas no concluida.

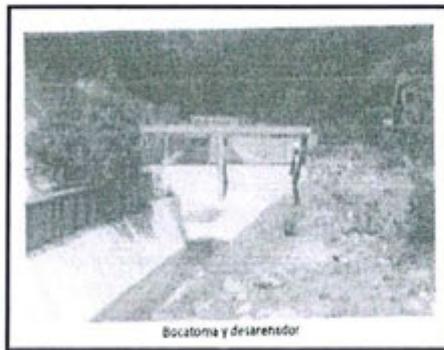
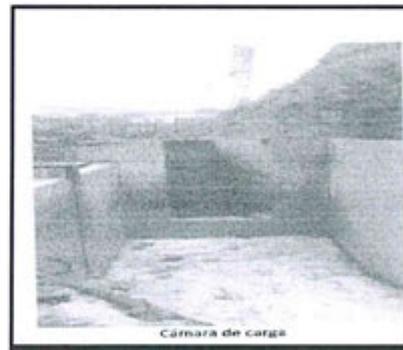
Imágenes N° 8 y 9: Bocatoma y Cámara de carga – agosto 2015

77. Cormipesa remitió el Informe N° 475-2015-GFE-USPP, elaborado por Osinergmin con motivo de la visita realizada a las instalaciones de la CH Centauro I – III en agosto del 2015, en el cual se indica que la construcción de la bocatoma, de la cámara de carga y la tubería forzada han concluido, conforme se observa a continuación.

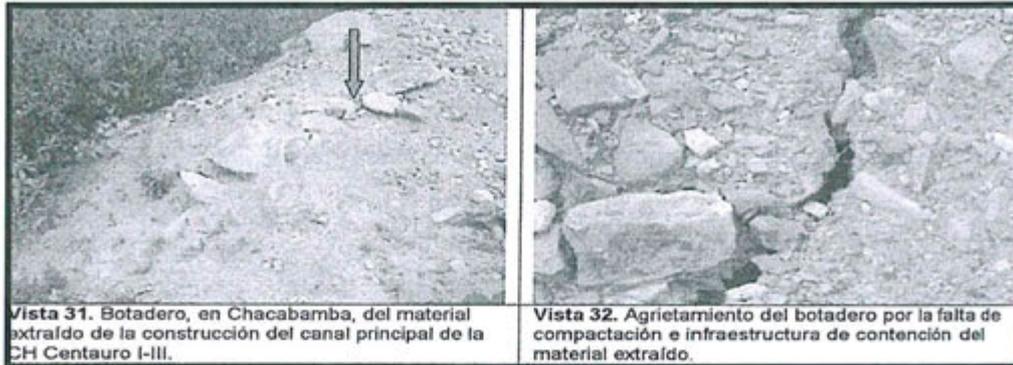
**Fotografías N° 31 y 32 del Informe de Supervisión**

84. De las fotografías se observa que la disposición de tierra y piedras no compactadas sobre el suelo han producido el agrietamiento del suelo, asimismo en la fotografías se observa que parte del material extraído ha caído en dirección a la carretera Carhuaz- Chacas.

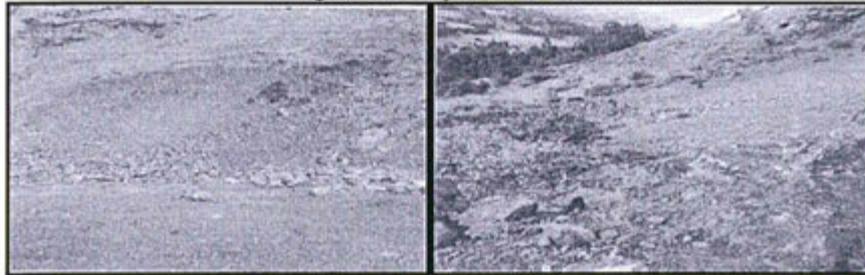
Imágenes N° 5 y 6: áreas reverdecidas

- c) Evaluación del cumplimiento actual de la obligación materia de infracción
91. Sobre el estado de los terrenos donde Cormipesa dispuso el material excedente de construcción, la empresa ha señalado que a la fecha los terrenos son áreas reverdecidas conforme se aprecia a continuación:

92. En vista de ello, y que el área a la fecha no contempla la presencia de materia excedente, no corresponde dictar medida correctiva en el presente extremo.
