EXPEDIENTE N° : 318-2016-OEFA/DFSAI/PAS
ADMINISTRADO : MINERA COLQUISIRI S.A.
UNIDAD MINERA : MARIA TERESA
UBICACIÓN : DISTRITO Y PROVINCIA DE HUARAL,
DEPARTAMENTO DE LIMA
SECTOR : MINERÍA
MATERIAS : CUMPLIMIENTO DE COMPROMISO AMBIENTAL
RESPONSABILIDAD ADMINISTRATIVA

SUMILLA: *Se declara la existencia de responsabilidad administrativa de Minera Colquisiri S.A., al haberse acreditado que no se colocó sobre el talud del Depósito de Relaves N° 3 una manta impermeable, a fin de evitar la generación de polvo (finos) por acción eólica, incumpliendo su instrumento de gestión ambiental; conducta que infringe lo dispuesto en el Artículo 6° del Reglamento para la Protección Ambiental en la Actividad Minero Metalúrgica, aprobado por Decreto Supremo N° 016-93-EM.*

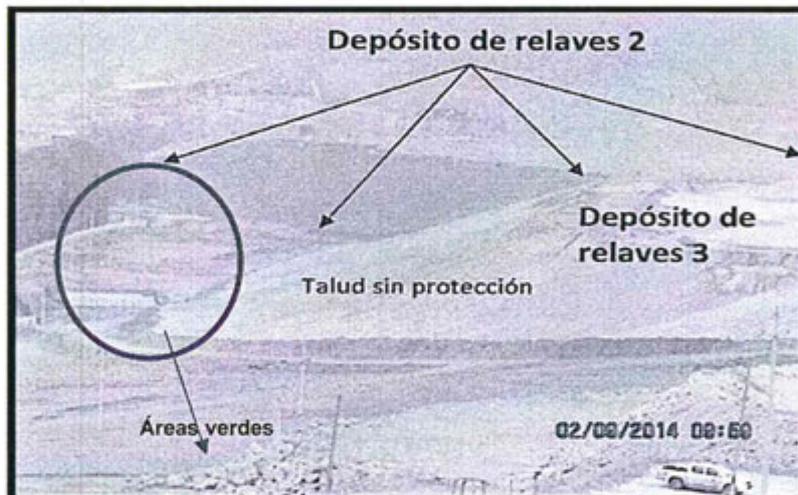
Se ha verificado que el talud aguas abajo del dique de la Presa de Relaves N° 3 se halla carente de protección contra la erosión eólica."

Fotografía N° 98: Hallazgo 1 – El talud aguas abajo del dique de la Presa de Relaves N° 3 se halla carente de protección contra la erosión eólica.

Además, se ordena a Minera Colquisiri S.A., en calidad de medida correctiva, que cumpla con realizar el monitoreo de suelo frente al talud aguas abajo del Depósito de Relaves N° 3. El análisis de las muestras deberá ser realizado por un laboratorio acreditado por la autoridad competente, en un plazo no mayor a sesenta (60) días hábiles contado a partir del día siguiente de notificada la presente resolución.

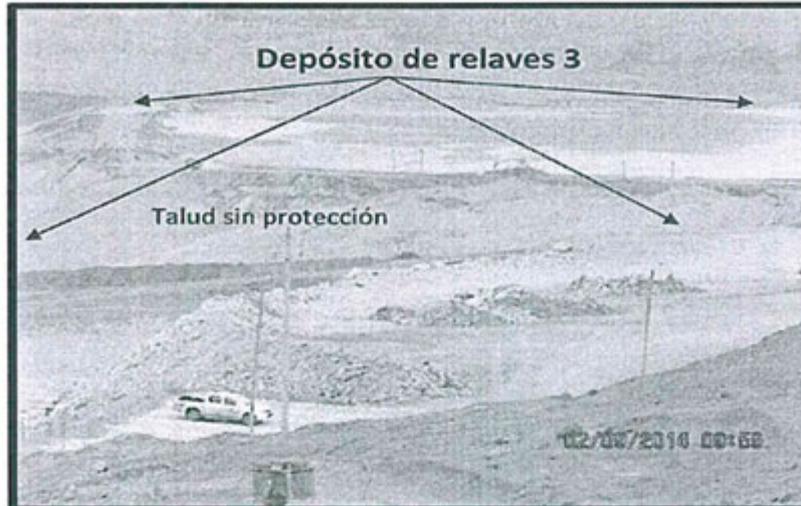
Fotografía N° 99: Hallazgo 1 – El talud aguas abajo del dique de la Presa de Relaves N° 3 se halla carente de protección contra la erosión eólica.

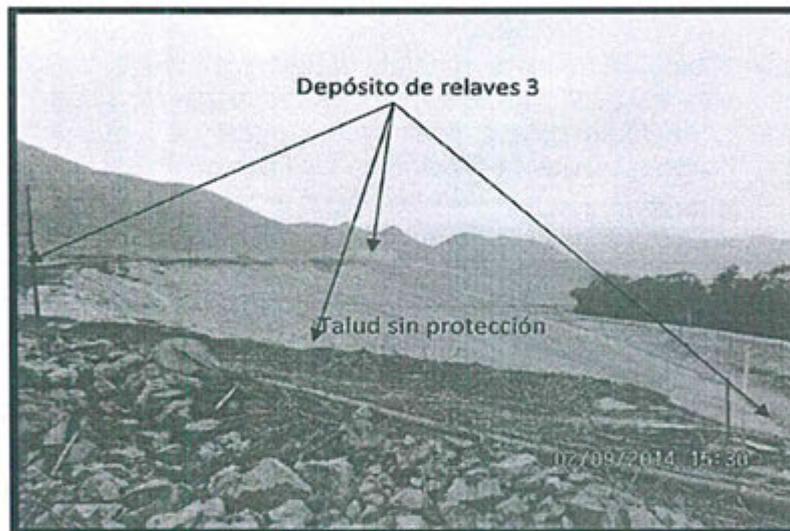
Fotografía N° 100: Hallazgo 1 – El talud aguas abajo del dique de la Presa de Relaves N° 3 se halla carente de protección contra la erosión eólica.

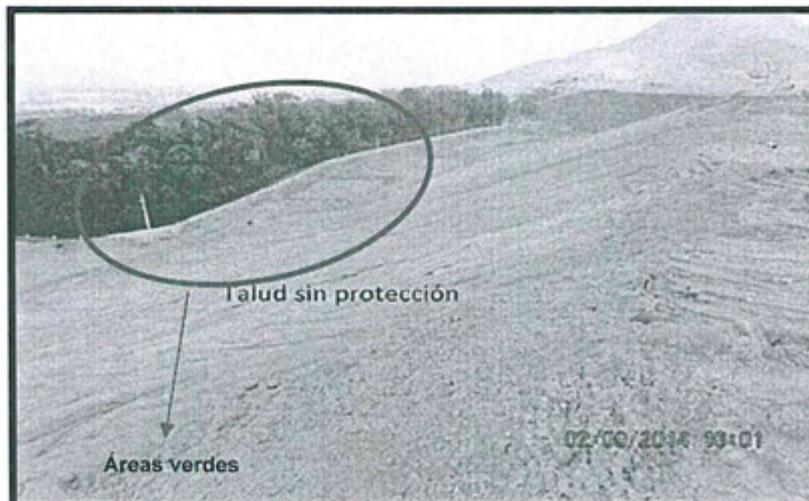
Fotografía N° 101: Hallazgo 1 – El talud aguas abajo del dique de la Presa de Relaves N° 3 se halla carente de protección contra la erosión eólica.
