EXPEDIENTE N° : 386-2015-OEFA/DFSAI/PAS
ADMINISTRADO : BREXIA GOLDPLATA PERÚ S.A.C.¹
UNIDAD MINERA : SUYCKUTAMBO
UBICACIÓN : DISTRITOS DE SUYCKUTAMBO Y CAYLLOMA,
PROVINCIAS DE ESPINAR Y CAYLLOMA Y
DEPARTAMENTOS DE CUSCO Y AREQUIPA
SECTOR : MINERÍA
MATERIAS : INSTRUMENTO DE GESTIÓN AMBIENTAL
SISTEMA DE CONTINGENCIA
RESPONSABILIDAD ADMINISTRATIVA
MEDIDAS CORRECTIVAS
REINCIDENCIA

SUMILLA: Se declara la responsabilidad administrativa de Brexia Goldplata Perú S.A.C. al haberse acreditado la comisión de las siguientes infracciones administrativas:

Lima, 26 de agosto del 2016

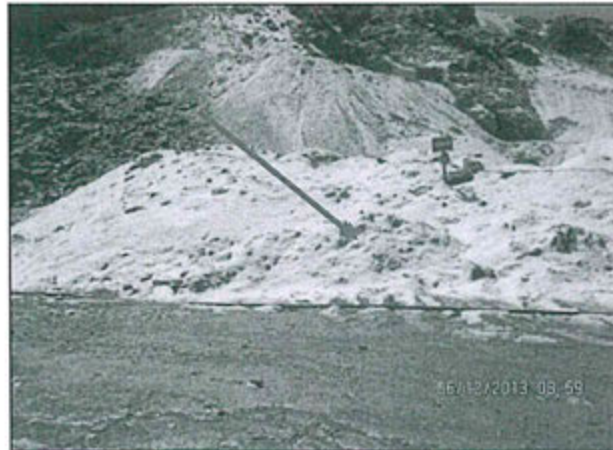
48. Dichos hechos se sustentan en las fotografías N° 109, 110 y 111 contenidas en el Anexo II – Álbum Fotográfico del Informe N° 374-2013-OEFA/DS-MIN, las cuales muestran el desmonte acumulado sobre un antiguo depósito ubicado entre el almacén de suelo orgánico o "top soil" y el depósito de desmonte; así como en la fotografía N° 325 del referido Anexo II, la cual muestra la cancha de volatilización sobre el pasivo ambiental²⁷:

Fotografía N° 109: Depósito de desmontes o de material de préstamo frente al almacén de "top soil" en Suyckutambo, que no está autorizado.

- (ii) *Adoptar las medidas necesarias para paralizar la reutilización del pasivo ambiental identificado como el antiguo depósito (UTM WGS84 N 8331690, E 204235), de manera inmediata a partir de la notificación de la presente resolución.*

- (iii) *Realizar medidas de manejo ambiental con respecto al pasivo ambiental identificado como antiguo depósito (UTM WGS84 N 8331690, E 204235), reutilizado por el titular minero, en un plazo no mayor a treinta (30) días hábiles contado a partir del día siguiente de notificada la presente resolución.*

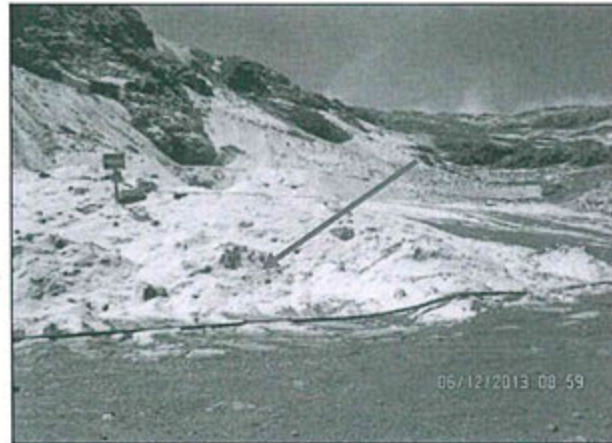
Fotografía N° 110: Depósito de desmontes o de material de préstamo frente al almacén de "top soil" en Suyckutambo, que no está autorizado.

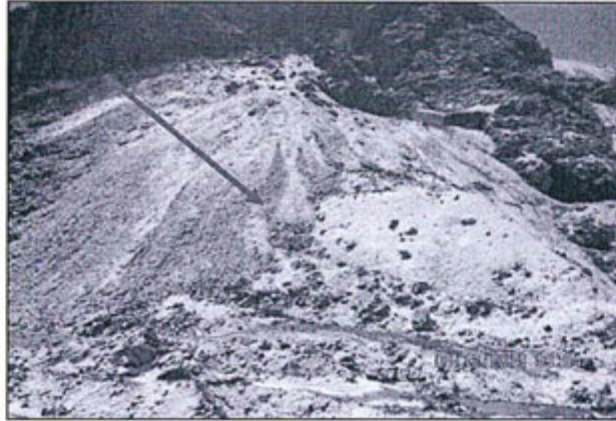
Fotografía N° 111: Depósito de desmontes o de material de préstamo frente al almacén de "top soil" en Suyckutambo, que no está autorizado.

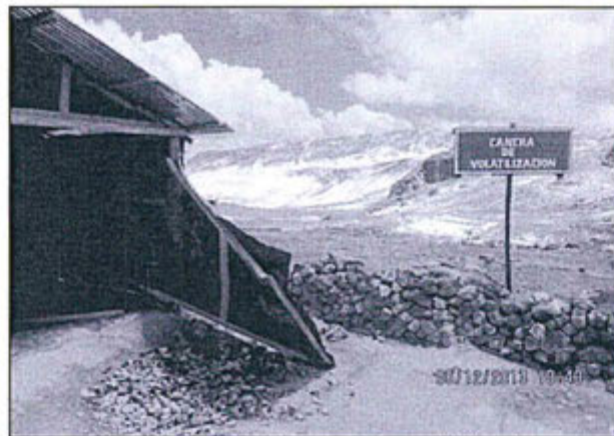
Fotografía N° 325: Cancha de volatilización sobre pasivo ambiental en Suyckutambo, que no está autorizado de ser reutilizado.

50. De lo antes expuesto, se desprende que el titular minero reutilizó los pasivos ambientales identificados como antiguo depósito (UTM WGS84 N 8331690, E 204235) y relavera antigua (coordenadas UTM WGS84 N 8332288, E 204712) que no estaban contemplados en el listado de pasivos a ser reutilizados contenido en su instrumento de gestión ambiental.

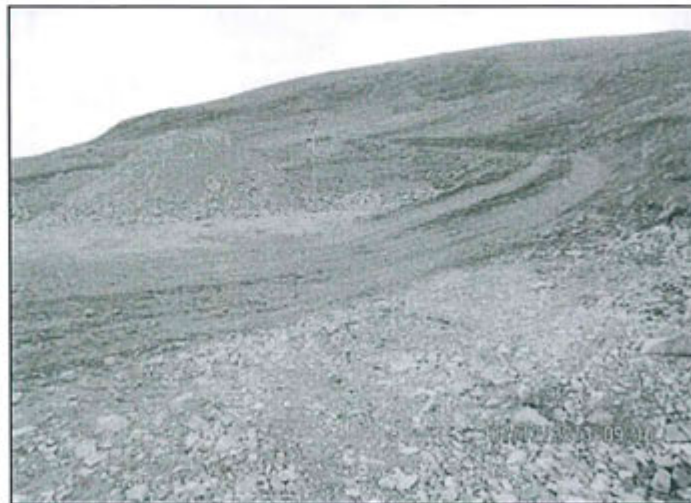
69. Dichos hechos se sustentan en las fotografías N° 85, 86, 87, 88, 89, 90, 91, 92, 93, 94 y 95 contenidas en el Anexo II – Álbum Fotográfico del Informe N° 374-2013-OEFA/DS-MIN, las cuales muestran la existencia del depósito de desmonte adicional ubicado en las coordenadas UTM WGS84 N 8320272, E 195909, así como el manejo del referido depósito³²:

Fotografía N° 85: Depósito de desmontes no contemplado en el EIA de la U. M. El Diablo.

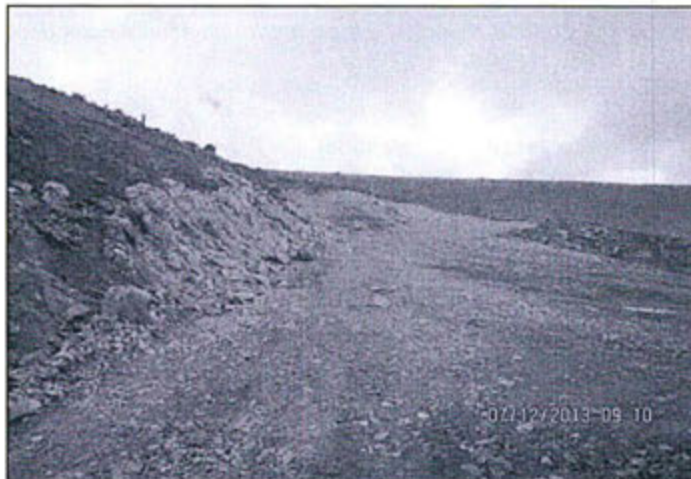
Fotografía N° 86: Depósito de desmontes no contemplado en el EIA de la U. M. El Diablo, sin canal de coronación.

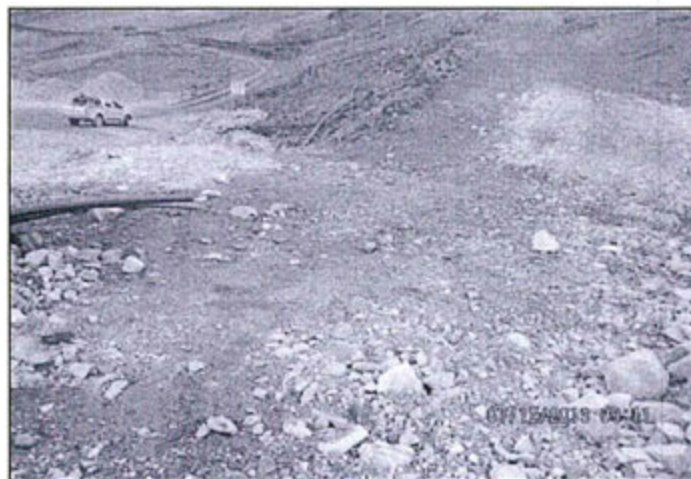
Fotografía N° 87: Depósito de desmontes no contemplado en el EIA de la U. M. El Diablo, sin canal de coronación.

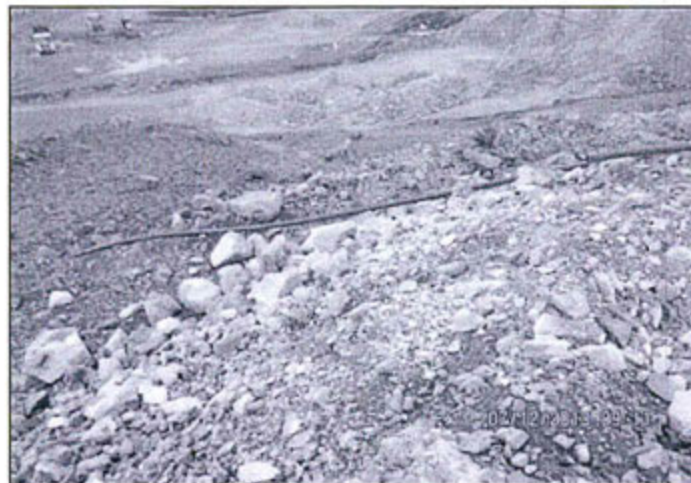
Fotografía N° 88: Depósito de desmontes no contemplado en el EIA de la U. M. El Diablo sin canal de coronación.

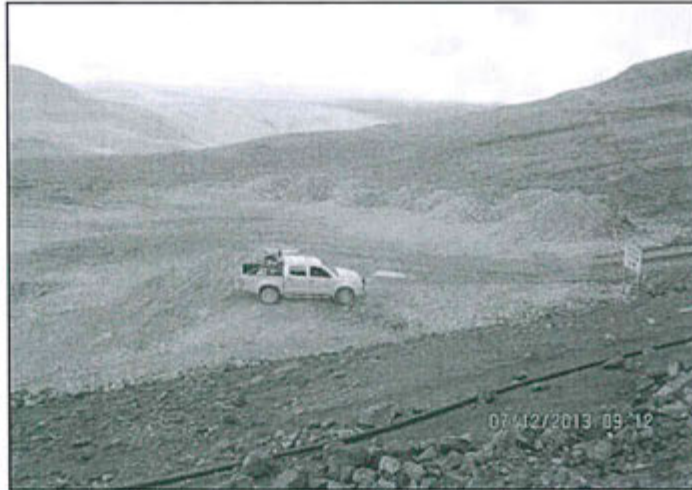
Fotografía N° 89: Depósito de desmontes no contemplado en el EIA de la U. M. El Diablo sin canal de coronación.

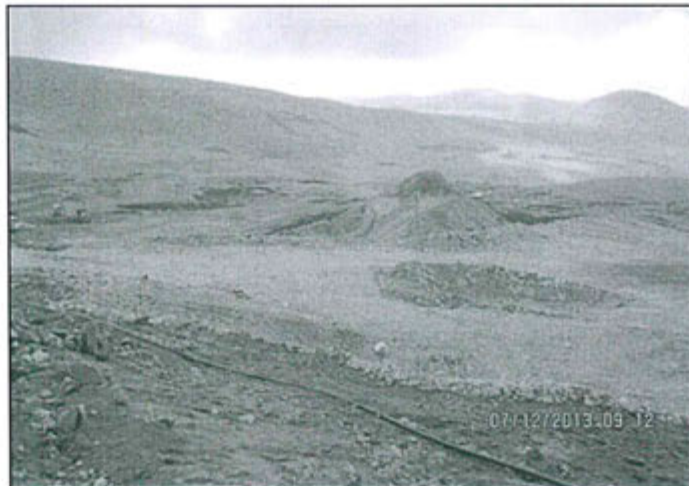
Fotografía N° 90: Depósito de desmontes no contemplado en el EIA de la U. M. El Diablo sin canal de coronación. Poza de lodos de tratamiento de aguas de mina.

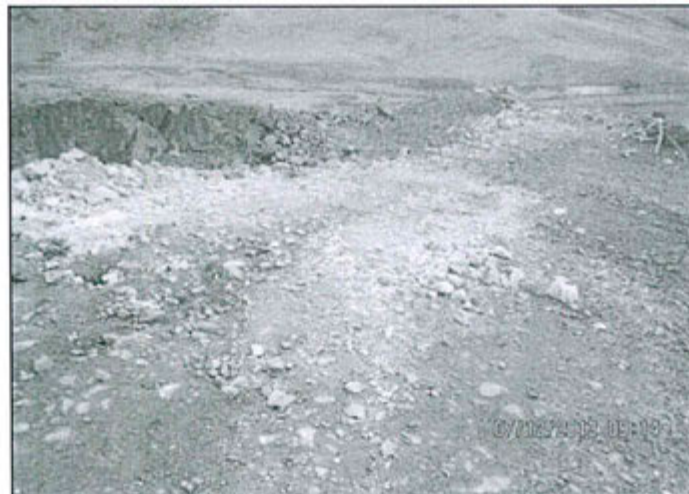
Fotografía N° 91: Depósito de desmontes no contemplado en el EIA de la U. M. El Diablo sin canal de coronación.

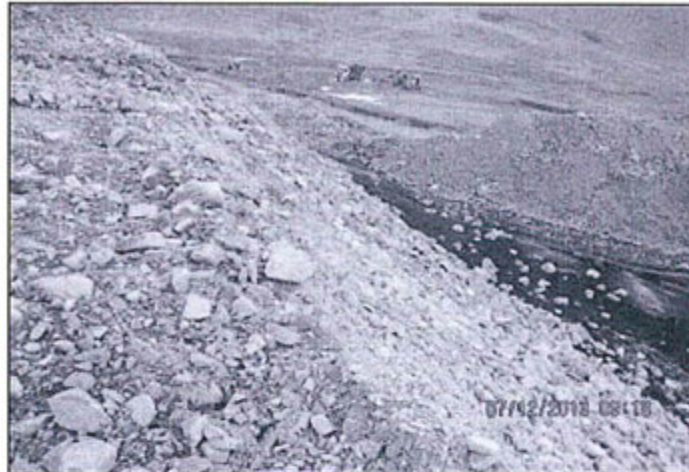
Fotografía N° 92: Talud del Depósito de desmontes no contemplado en el EIA de la U. M. El Diablo sin canal de coronación ni derivación de aguas de escorrentía.

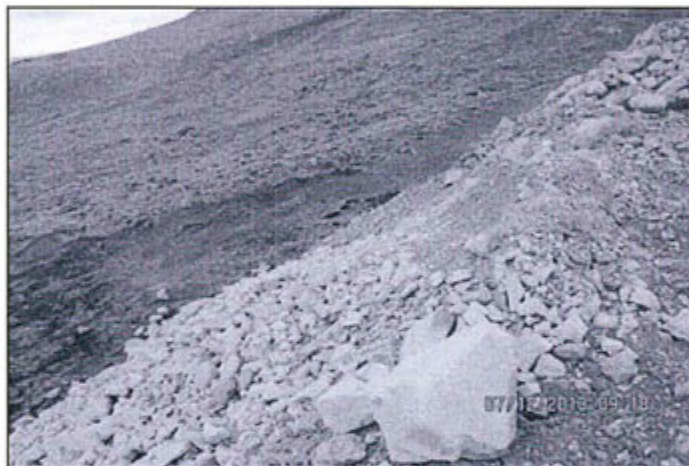
Fotografía N° 93: Depósito de desmontes no contemplado en el EIA de la U. M. El Diablo sin canal de coronación.

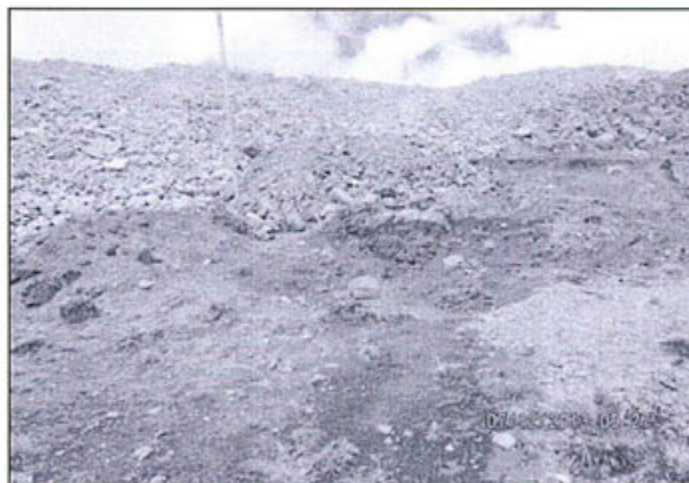
Fotografía N° 94: Depósito de desmontes no contemplado en el EIA, sobre suelo orgánico.

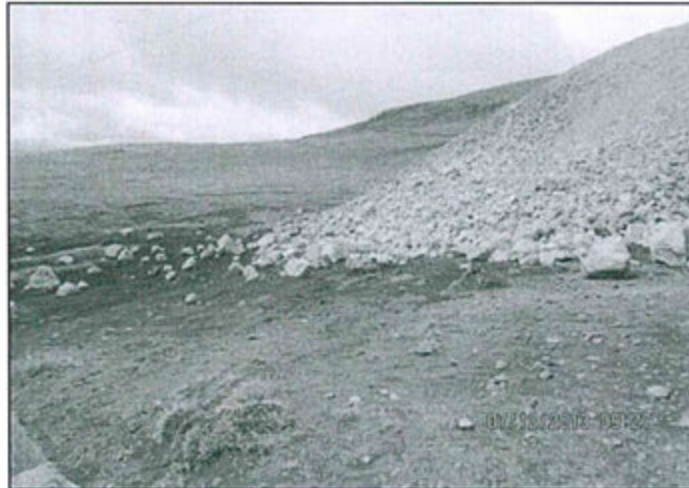
Fotografía N° 95: Depósito de desmontes no contemplado en el EIA, sobre suelo orgánico.

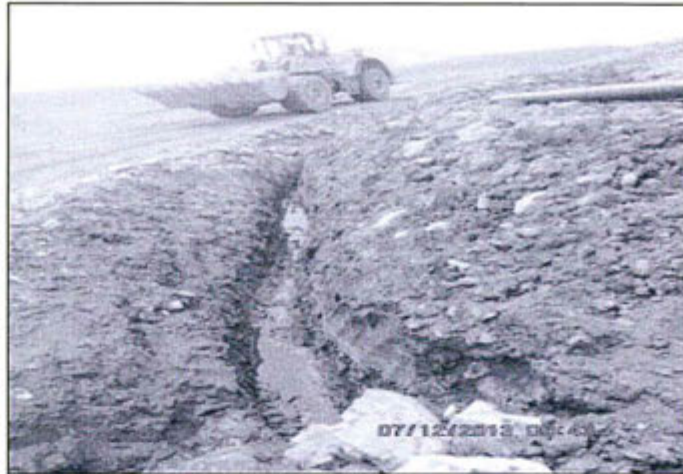
Fotografía N° 108: Efluente de la tubería de subdrenajes captados en el canal de escorrentía al pie del depósito de desmontes, con un caudal aproximado de 15 ml/s.

- 86. De lo antes expuesto y de lo observado en las fotografías, se desprende que el titular minero no implementó los piezómetros correspondientes en el área donde se encuentra ubicado el depósito de desmonte de la zona El Diablo, en las coordenadas UTM WGS84 N 8320241, E 195989, conforme a lo previsto en su instrumento de gestión ambiental.

- (iv) *Instalar piezómetros para el control de aguas subterráneas en el depósito de desmontes de la zona El Diablo, ubicado en las coordenadas UTM WGS84 N 8320241, E 195989, de acuerdo a lo establecido en su instrumento de gestión ambiental vigente, en un plazo no mayor a cuarenta y cinco (45) días hábiles contado a partir del día siguiente de notificada la presente resolución.*

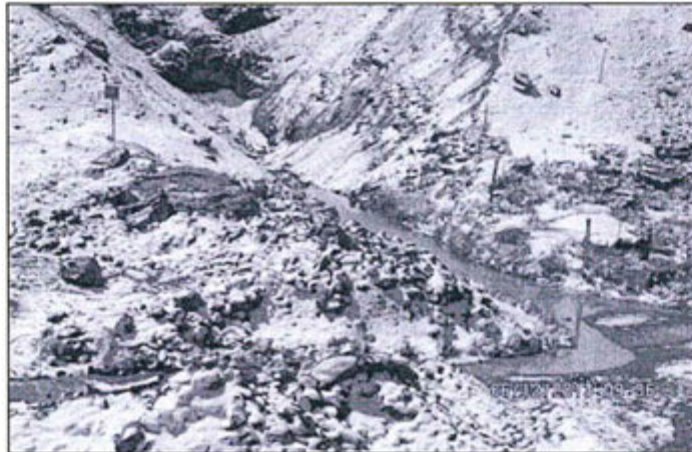
Fotografía N° 11: Bocaminas de la veta Santa Úrsula niveles 20 y 40 en Suyckutambo. Nótese la salida de efluente al pie de dichos componentes.

- (v) *Realizar las acciones necesarias para que los efluentes provenientes de las bocaminas de la veta Santa Úrsula, nivel 20 y 40, y que descargan al ambiente, sean recirculados en la Unidad Minera "Suyckutambo", en un plazo no mayor a cuarenta (40) días hábiles contado a partir del día siguiente de notificada la presente resolución.*

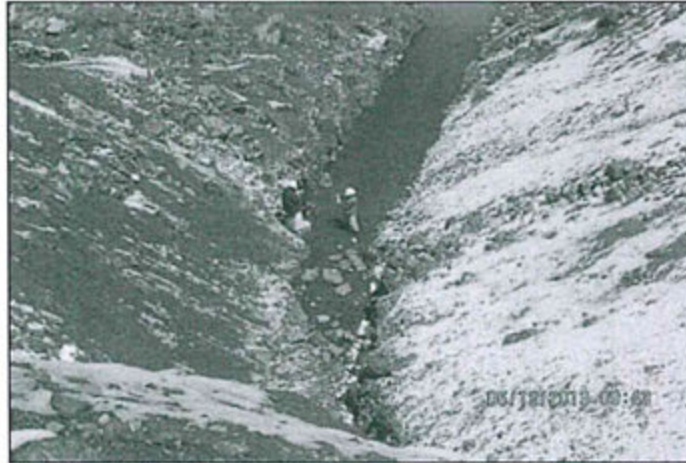
Fotografía N° 12: Muestreo de aguas de mina al pie de la bocamina Santa Úrsula en Suyckutambo.

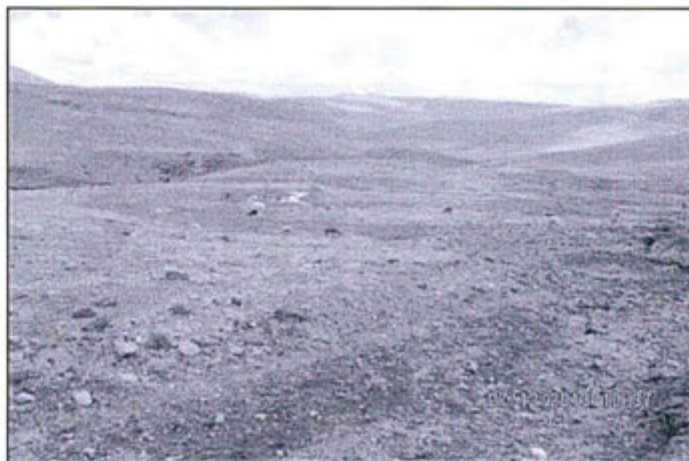
Fotografía N° 40: Pastizal en la parte baja tiene un bofedal junto a la quebrada Trinidad, donde se descargan el efluente de las pozas de sedimentación de las aguas de mina tratadas de la Bocamina Vetas el Diablo (El Santo) nivel 0.

- (vi) *Actualizar el instrumento de gestión ambiental correspondiente, en lo relacionado al vertimiento del efluente proveniente de las pozas de*

sedimentación y tratamiento de la bocamina El Diablo, mediante la presentación de una solicitud de modificación de dicho instrumento, a través del procedimiento aplicable según lo determine la autoridad de certificación ambiental competente, en un plazo no mayor a treinta (30) días hábiles contado a partir del día siguiente de notificada la presente resolución.

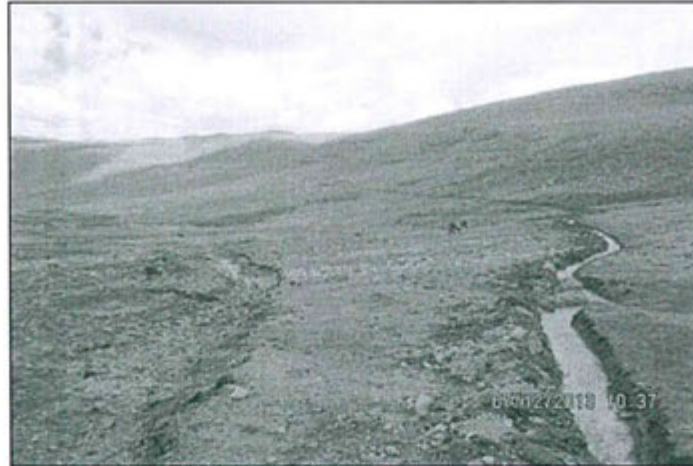
Fotografía N° 41: Pastizal que en la parte baja tiene un bofedal junto a la quebrada Trinidad, donde se descarga el efluente de las pozas de sedimentación.

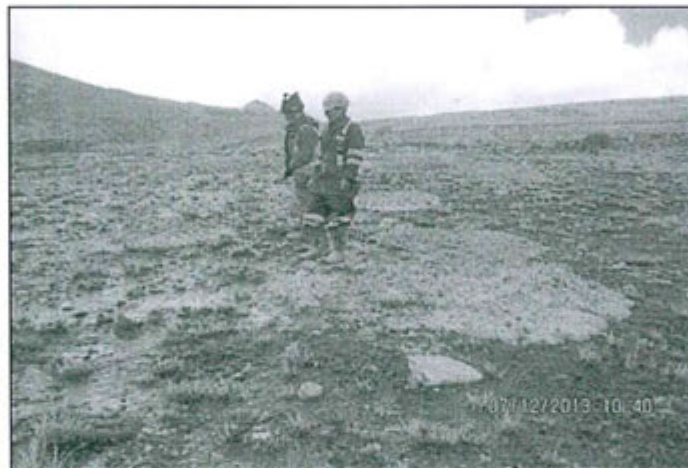
Fotografía N° 42: Pastizal que en la parte baja tiene un bofedal junto a la quebrada Trinidad, donde se descarga el efluente de las pozas de sedimentación.

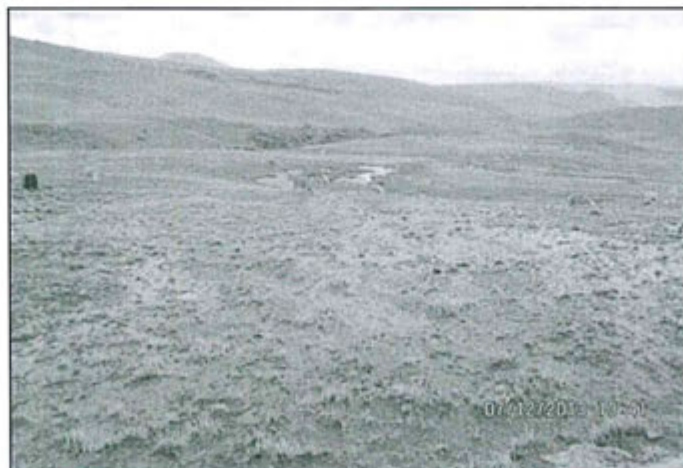
Fotografía N° 43: Pastizal que en la parte baja tiene un bofedal junto a la quebrada Trinidad, donde se descarga el efluente de las pozas de sedimentación de las aguas de mina tratadas de la Bocamina Vetas el Diablo (El Santo) Nivel 0. Nótese el bofedal al fondo.

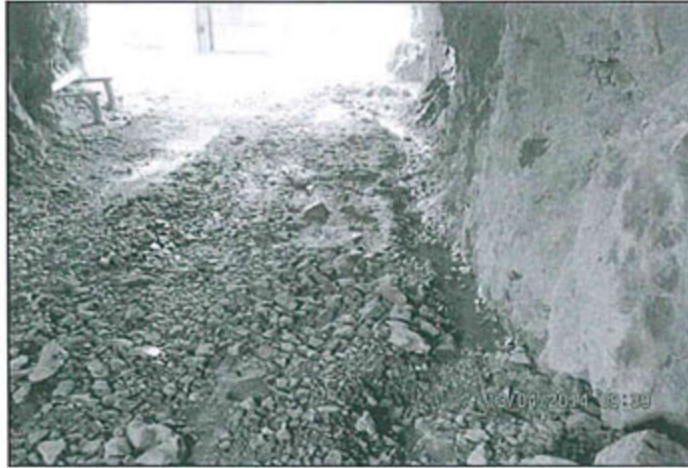
108. De lo mencionado líneas arriba, se concluye que el administrado indicó que iba a reutilizar las bocaminas de la veta Santa Úrsula, niveles 20 y 40, por lo que es responsable por las obligaciones ambientales que se deriven de sus actividades con respecto a dichos componentes hasta su respectivo cierre y post-cierre.
109. En el presente caso, es preciso señalar que uno de los hechos que sustenta la conducta infractora corresponde al vertimiento de un efluente al pie de la bocamina Santa Úrsula, proveniente de los niveles 20 y 40, el cual desciende hacia el nivel inferior de la referida bocamina e ingresa a la quebrada Suyckutambo, tal como se muestra en los siguientes medios probatorios⁴⁸:

Fotografía N° 140.- Descarga de efluente bocamina del nivel 40 veta Santa Úrsula en la U. M. Suyckutambo.

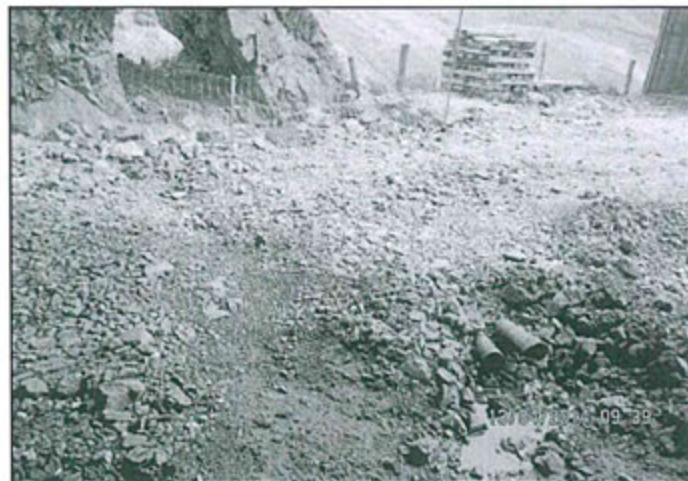
Fotografía N° 141.- Descarga de efluente bocamina del nivel 40 veta Santa Úrsula en la U. M. Suyckutambo, hacia el nivel inferior.

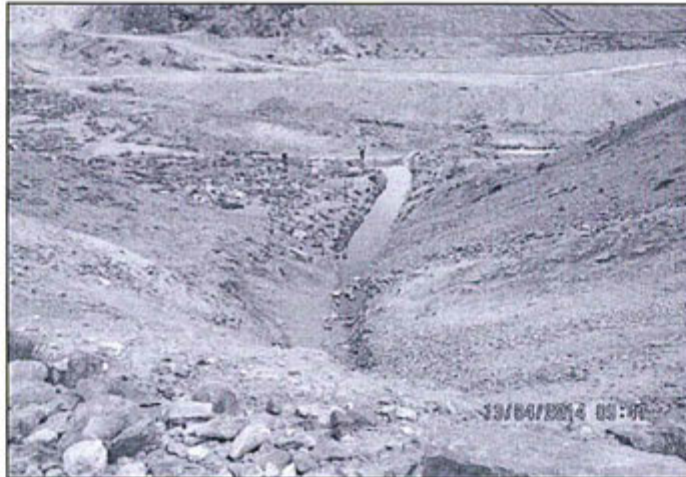
Fotografía N° 148.- Vista desde el nivel 20 del efluente de la Veta Santa Úrsula Nivel 0, al frente el depósito de desmontes antiguo pasivo ambiental.

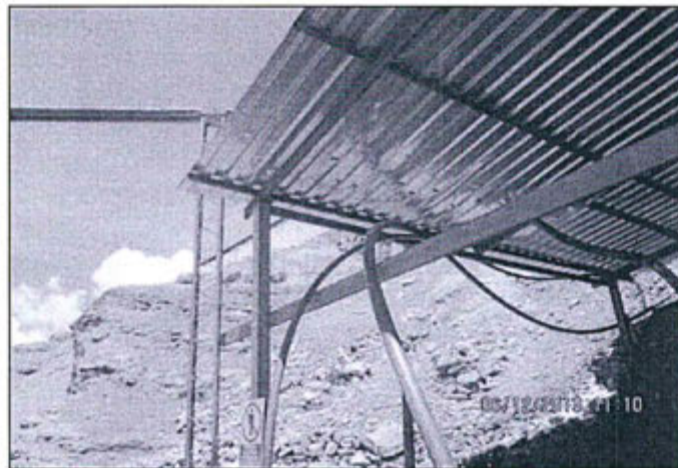
128. El hecho antes descrito se encuentra acreditado mediante las fotografías N° 71, 72, 73, 74 y 75 contenidas en el Anexo II – Álbum Fotográfico del Informe N° 374-2013-OEFA/DS-MIN, las cuales muestran la tubería que transporta el relave sin contar con un sistema de colección o almacenamiento de derrame en caso de contingencias⁵⁵:

Fotografía N° 71: Tubería de conducción de relaves, desde la planta hasta el depósito, sin sistema de contingencias.

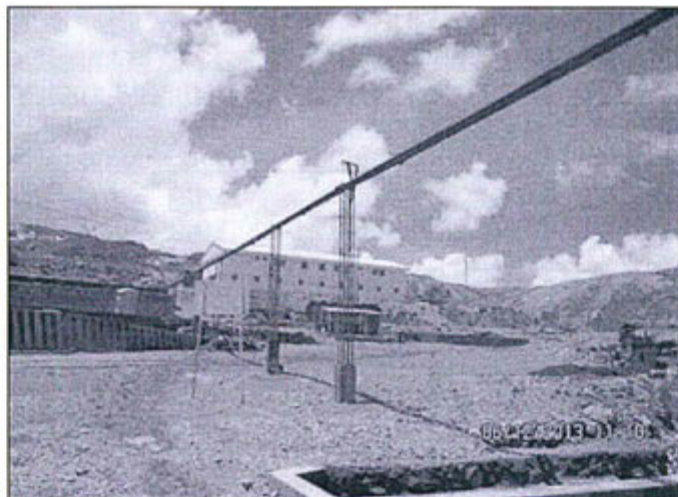
Fotografía N° 72: Tubería de conducción de relaves, desde la planta hasta el depósito, sin sistema de contingencias.

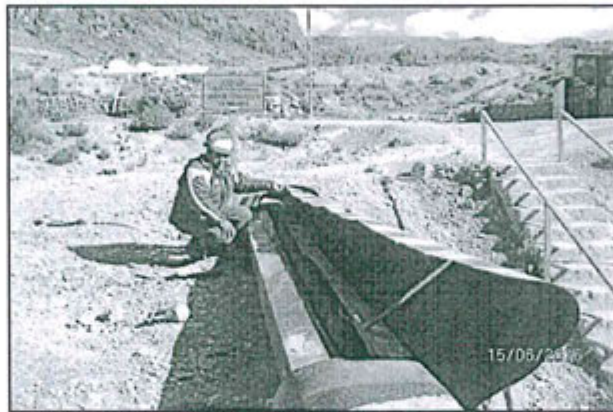
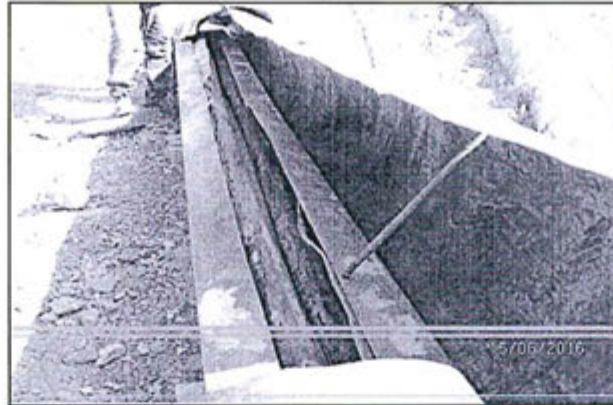
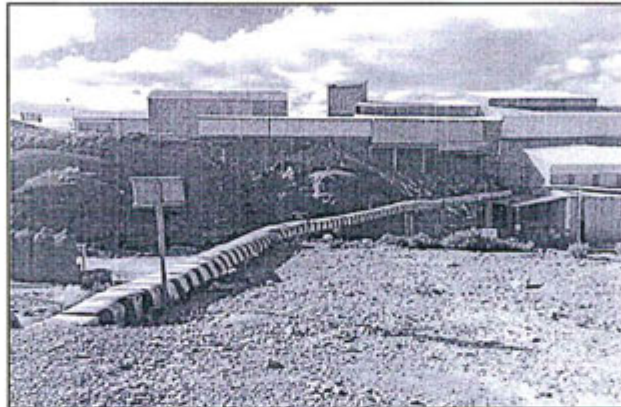
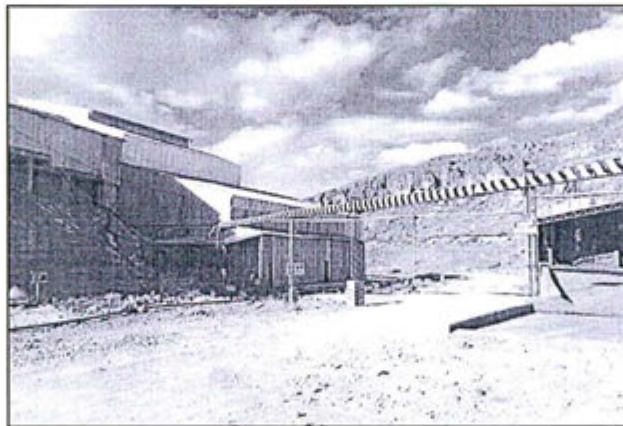
136. De la revisión del escrito de descargos presentado por Brexia, se observa que el titular minero implementó un canal de contingencia cubierto por dentro con geomembrana y encima de ésta se encuentran las líneas de conducción de relave. Asimismo, el canal está cubierto con geomembrana en la parte superior para evitar su contacto con la intemperie. Finalmente, el titular minero menciona que dicho canal fue pintado con amarillo y negro. Lo anteriormente señalado se evidencia de los siguientes medios probatorios⁵⁷:

137. En este sentido, se ha acreditado que el titular minero subsanó la conducta infractora materia de análisis, por lo que no corresponde ordenar una medida correctiva en el presente extremo, de conformidad con lo señalado en la Única Disposición Complementaria Transitoria del TUO del RPAS.
138. Finalmente, es importante señalar que de acuerdo a la Única Disposición Complementaria Transitoria del TUO del RPAS, en caso los extremos que declaran la existencia de responsabilidad administrativa adquieran firmeza, serán tomados en cuenta para determinar la reincidencia del administrado, sin perjuicio de su inscripción en el Registro de Actos Administrativos.
