**EXPEDIENTE N°** : 1693-2014-OEFA/DFSAI/PAS  
**ADMINISTRADO** : ARUNTANI S.A.C.<sup>1</sup>  
**UNIDAD MINERA** : TUCARI  
**UBICACIÓN** : DISTRITOS DE CARUMAS, PROVINCIA DE MARISCAL NIETO Y DEPARTAMENTO DE MOQUEGUA  
**SECTOR** : MINERÍA  
**MATERIAS** : COMPROMISOS AMBIENTALES  
MEDIDAS DE PREVENCIÓN Y CONTROL  
RESPONSABILIDAD ADMINISTRATIVA  
MEDIDA CORRECTIVA

**SUMILLA:** *Se declara la existencia de responsabilidad administrativa de Aruntani S.A.C., al haberse acreditado la comisión de las siguientes conductas infractoras:*

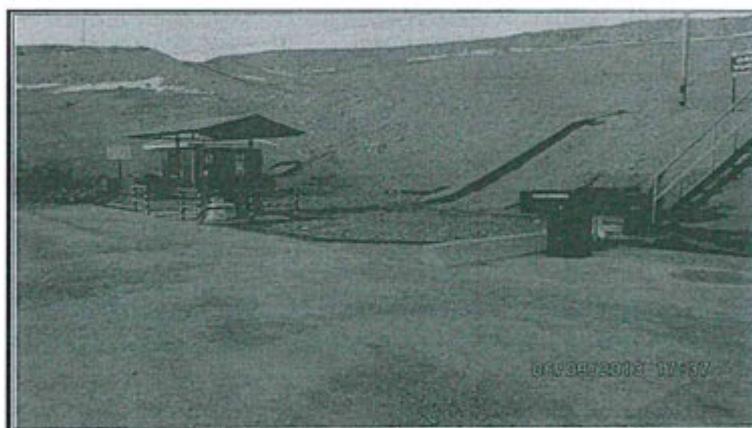
Fotografía N° 5: Grifo N° 2, Plataforma de abastecimiento del Grifo N° 2. Se constató que la plataforma de abastecimiento no cuenta con un sistema de contención para derrames o fugas durante el despacho de petróleo, al camión cisterna o vehículos. En el inicio de la supervisión, el titular minero manifestó que el área afectada por la fuga de petróleo había sido mitigada.

- (i) *Actualizar su Instrumento de Gestión Ambiental en lo relacionado a incluir el grifo (denominado Grifo N° 2) y cinco (5) tanques de almacenamiento de combustible en las coordenadas UTM WGS 84: N 8 166 738 – E 373 758 en un instrumento de gestión ambiental, a fin de identificar los impactos ambientales que podrían generarse y establecer el plan de manejo ambiental, mediante la presentación de una solicitud de modificación de dicho instrumento, a través del procedimiento aplicable según lo determine la autoridad de certificación ambiental competente, dentro del plazo de noventa (90) días hábiles contados a partir del día siguiente de notificada la presente resolución.*

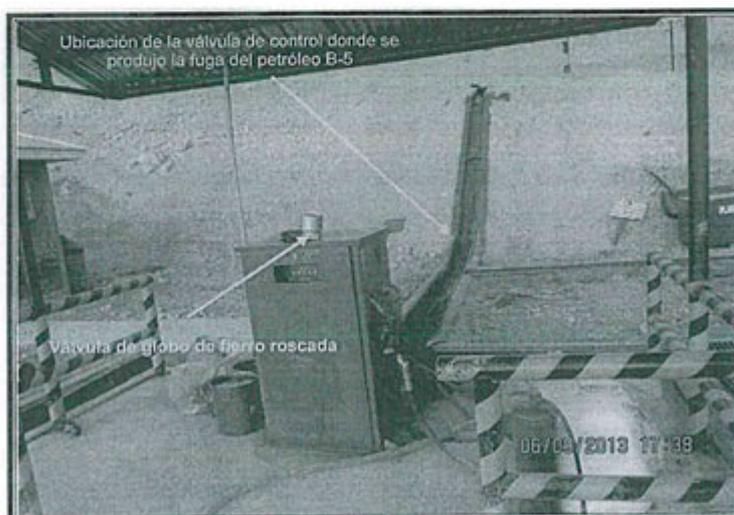
Fotografía N° 7: Grifo N° 2, Tubería de abastecimiento de petróleo desde los tanques de almacenamiento a los surtidores de petróleo. Canaleta revestida con geomembrana donde estaría ubicada la válvula por donde se habría producido la fuga de petróleo. Cualquier fuga de petróleo salpicará al suelo colindante.

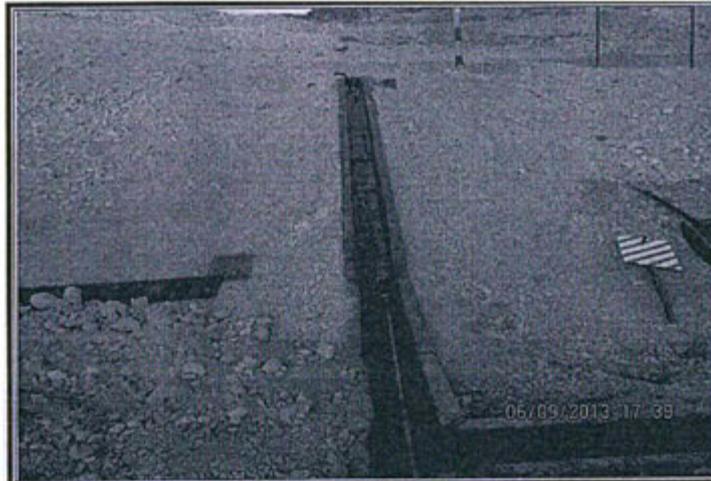
Fotografía N° 8: Grifo N° 2, Tubería de abastecimiento de petróleo desde los tanques de almacenamiento hasta el Grifo N° 2, es por una tubería de hierro de 2" de diámetro, el cual está instalado dentro de un canal impermeabilizado por geomembrana. Al producirse una fuga de petróleo una fracción salpicará al suelo colindante.

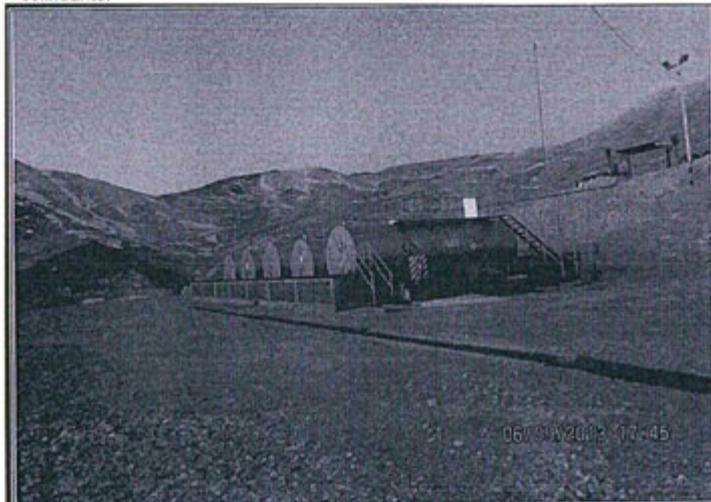
Fotografía N° 9: Tanques de almacenamiento de petróleo. Vista fotográfica de los cinco tanques de almacenamiento de petróleo.

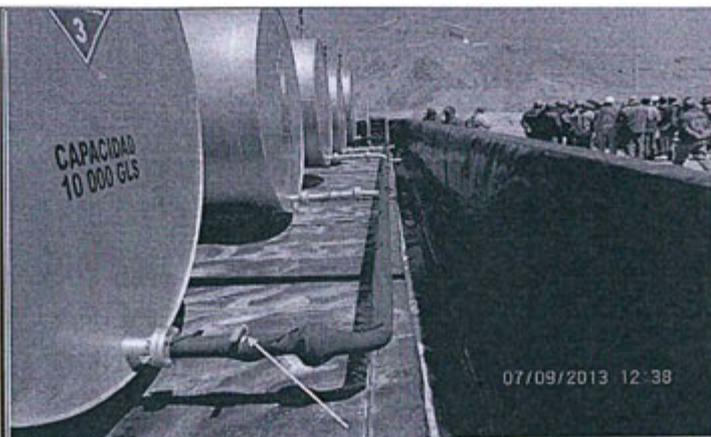
Fotografía N° 12: Tanques de almacenamiento de petróleo. Los tanques están instalados en paralelo. Cada tanque cuenta con una tubería de descarga de 4" de diámetro, el cual está provisto de una válvula para el control de descarga de petróleo. Las cinco tuberías de descarga están conectadas a una tubería longitudinal que en la parte central está conectada a una tubería que conduce el petróleo al Grifo N° 2

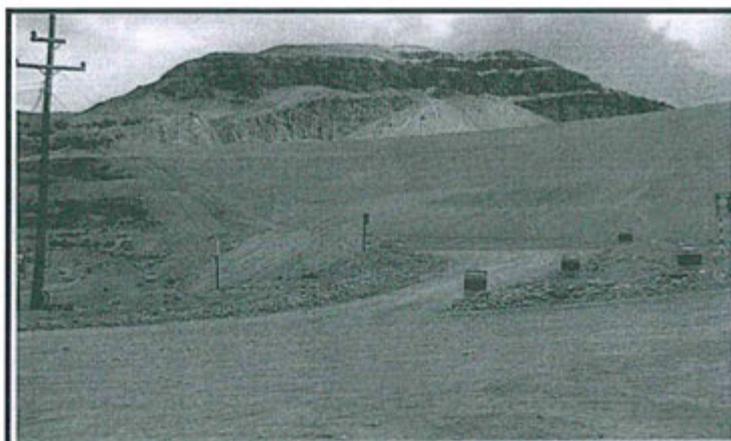
*Las instalaciones del PAD N° 2 no cuentan con cercos de protección periféricos que limiten el ingreso de fauna silvestre principalmente Suri, especie considerada en peligro de extinción y la presencia humana en un medio atmosférico contaminado".*

Fotografía N° 3: Vista del Pad 2 desde las oficinas de la unidad minera Tucari, se observa la geomembrana en la base del PAD.

- (ii) *Implementar cercos de seguridad en todo el perímetro de la instalación del PAD N° 2 con la finalidad de evitar el ingreso de la fauna silvestre y doméstica, así como el ingreso de personas ajenas a la Unidad Minera Tucari, de acuerdo a lo establecido en su instrumento de gestión ambiental, dentro del plazo de treinta (30) días hábiles contados a partir del día siguiente de notificada la presente resolución.*

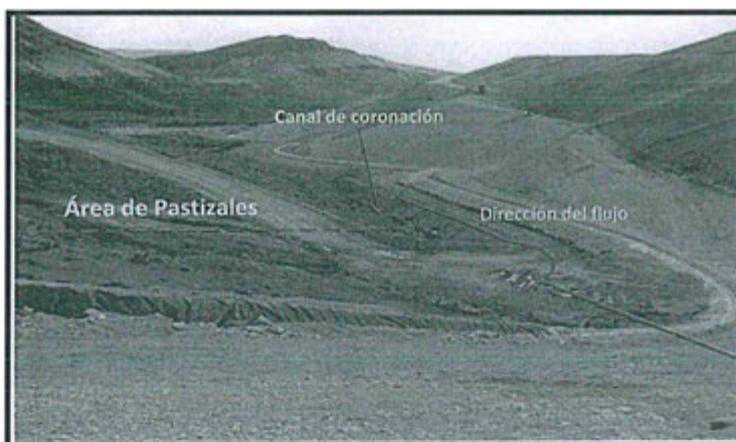
Fotografía N° 4: Vías de acceso en el lado Suroeste del Pad 2, se observa que entre el Pad y el área de pastizales no existe cerco perimétrico que impediría el ingreso de animales y/o personas.

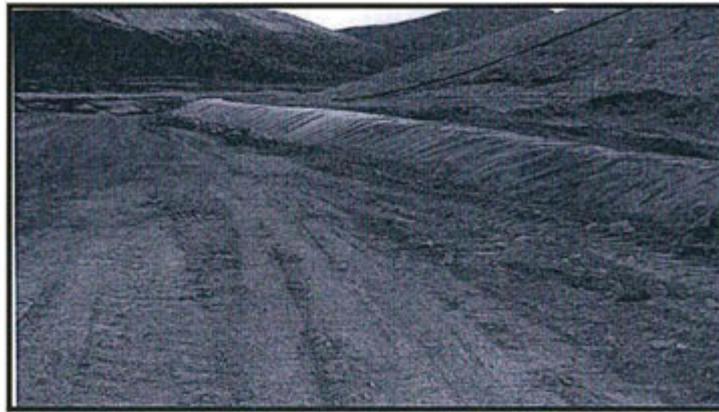
Fotografía N° 8: Punto final del re corrido del agua cianurada, lugar donde fue recapturada y devuelta al PAD 2 (Se observa la ausencia de cercos de protección entre Pad y las áreas verdes).

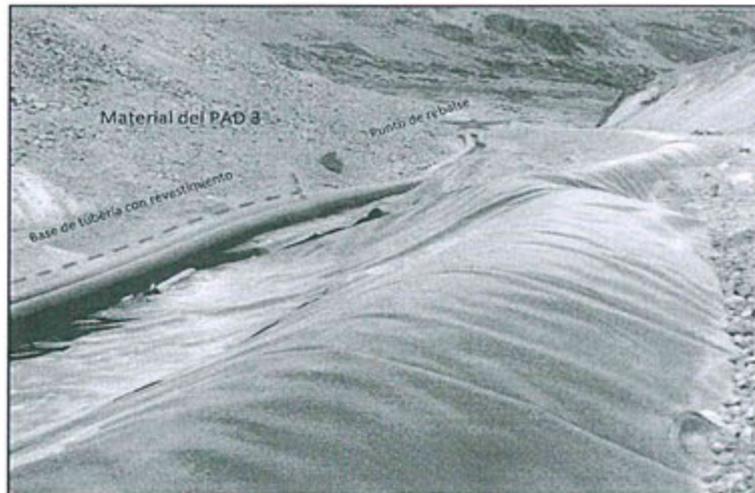
*La ocurrencia ambiental de fuga de solución cianurada se origina por la obstrucción de la tubería de captación generando un embalse y descarga violenta por el canal de contingencia emplazado en la base de la tubería, el cual termina a 200 metros para reingresar al PAD 3; existiendo un acceso construido en las coordenadas 372 763E 8166 763N, que limitaban la filtración de volúmenes mayores al diseño hacia el mismo PAD 3; generando la fuga de material cianurado hacia suelos removidos en el área operativa y suelos naturales antes de la retención del material en la poza de sedimentación de aguas de escorrentía."*

Fotografía N° 7.- Punto final de la protección de la tubería mediante geomembrana; por la pendiente mayor del tendido de tubería, las aguas en caso exista una rotura, se filtran e ingresan a la parte baja de la captación del lado Sur del PAD 3.

- (iii) *Acreditar la limpieza y recuperación de las zonas afectadas por el derrame de solución cianurada en el lado norte del PAD N° 3, dentro del plazo de sesenta (60) días hábiles contados a partir del día siguiente de notificada la presente resolución.*

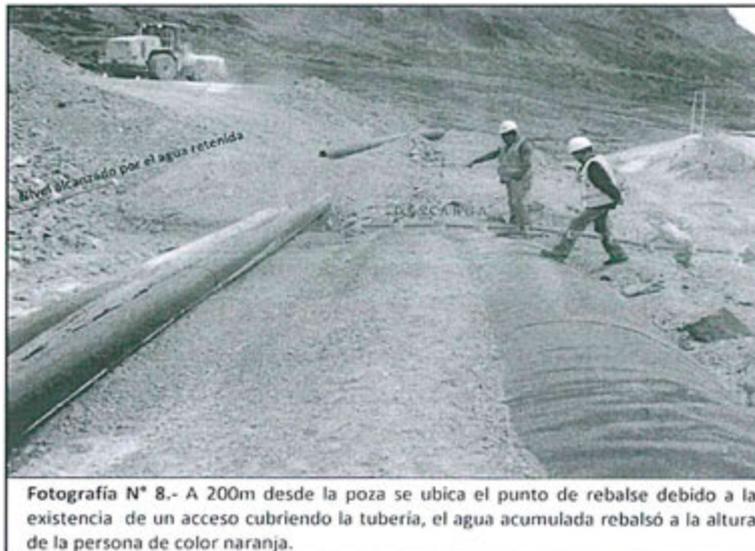
Fotografía N° 8.- A 200m desde la poza se ubica el punto de rebalse debido a la existencia de un acceso cubriendo la tubería, el agua acumulada rebalsó a la altura de la persona de color naranja.

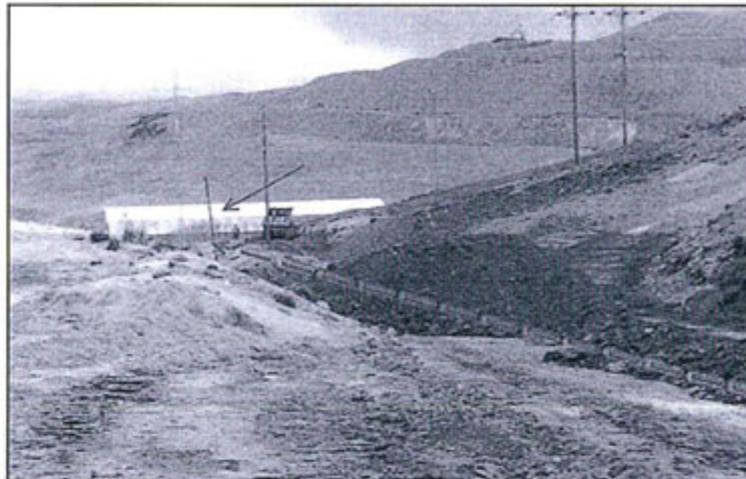
Fotografía N° 10.- Primer sector de afectación de suelos removidos; el agua se dirige hacia el almacén de cianuro (flecha roja).

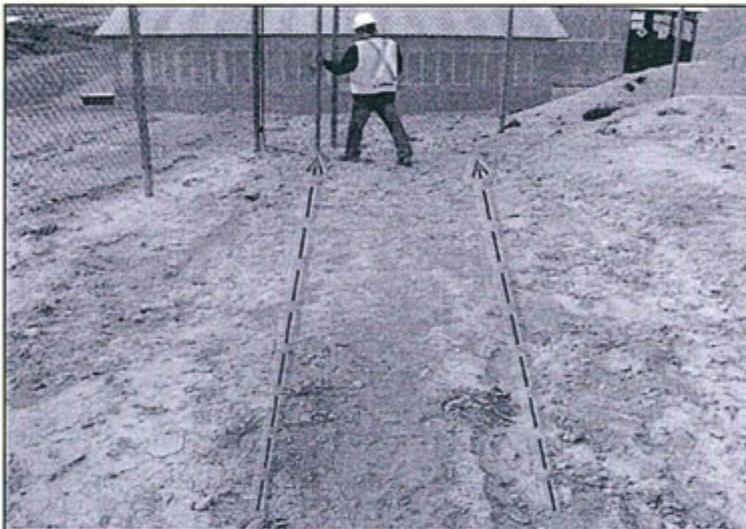
Fotografía N° 11.- Llegada del agua ácida con arrastre de sedimentos y suelos hacia la pared exterior del almacén de cianuro.

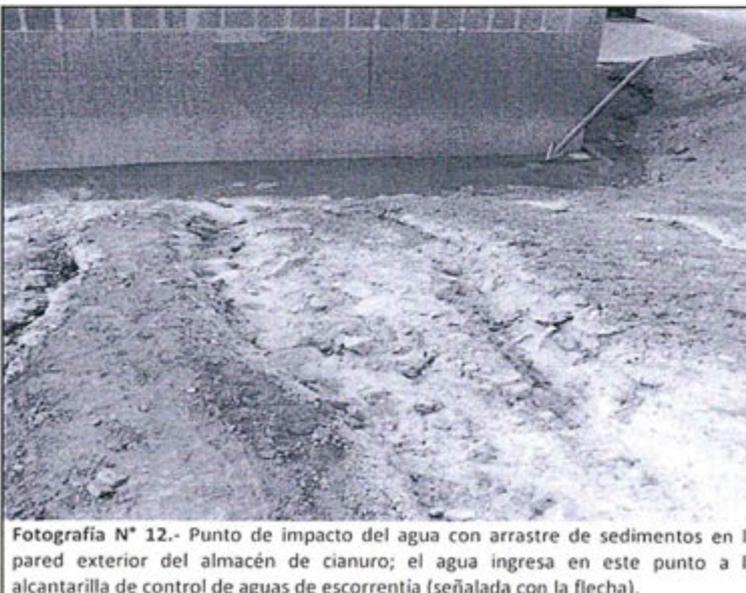
Fotografía N° 12.- Punto de impacto del agua con arrastre de sedimentos en la pared exterior del almacén de cianuro; el agua ingresa en este punto a la alcantarilla de control de aguas de escorrentía (señalada con la flecha).

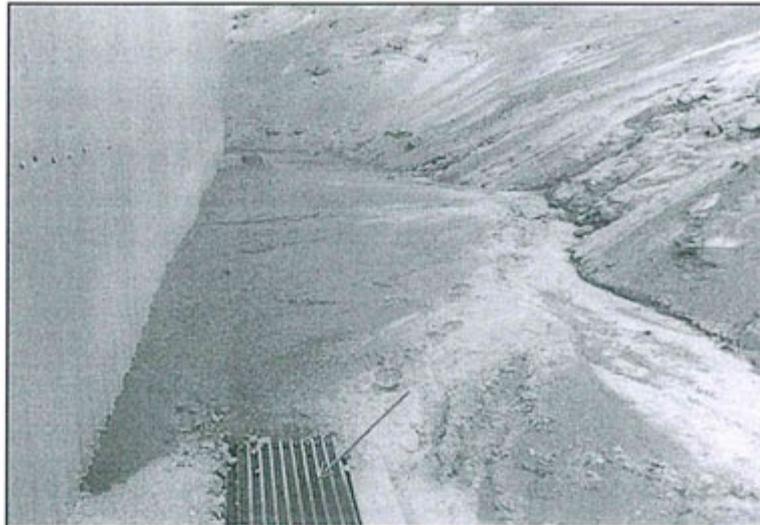
Fotografía N° 13.- Punto de impacto del agua con sedimentos e ingreso a la alcantarilla de control de aguas de escorrentía (flecha roja).

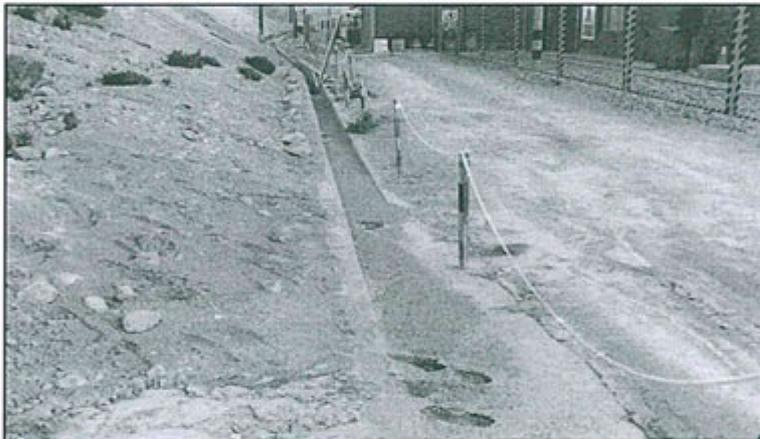
Fotografía N° 14.- Parte del agua con sedimentos colmatan la alcantarilla e ingresa al canal perimetral de control de aguas de escorrentía.

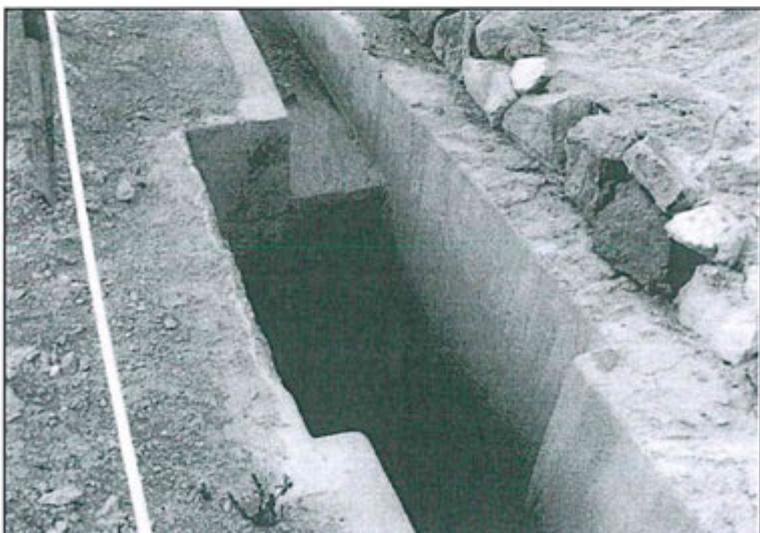
Fotografía N° 15.- Vista del trabajo de limpieza realizado en el canal de escorrentía de la planta 2, desde este punto el agua viaja hacia el exterior y se descarga por dos tuberías al medio ambiente.

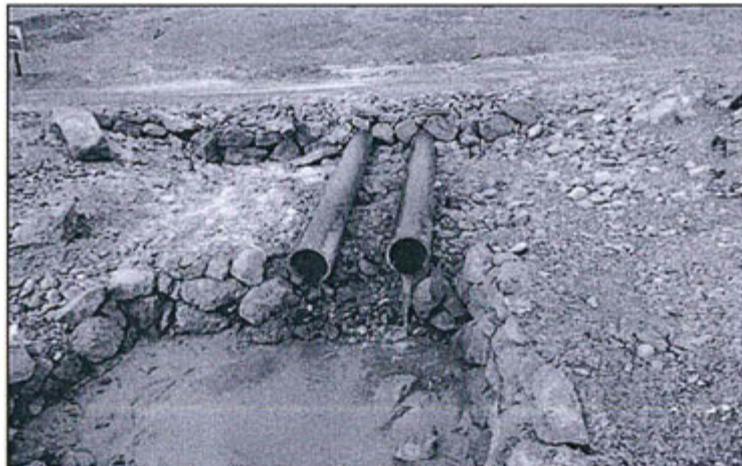
Fotografía N° 16.- Tubería de descarga desde el canal de escorrentía hacia la poza de sedimentación. En el recorrido hacia la poza de sedimentación el agua discurrió por rebalse sobre pastos y suelos naturales en un aproximado de 120ml con un estimado de 1 000m2 de suelos adyacentes al canal emboquillado.

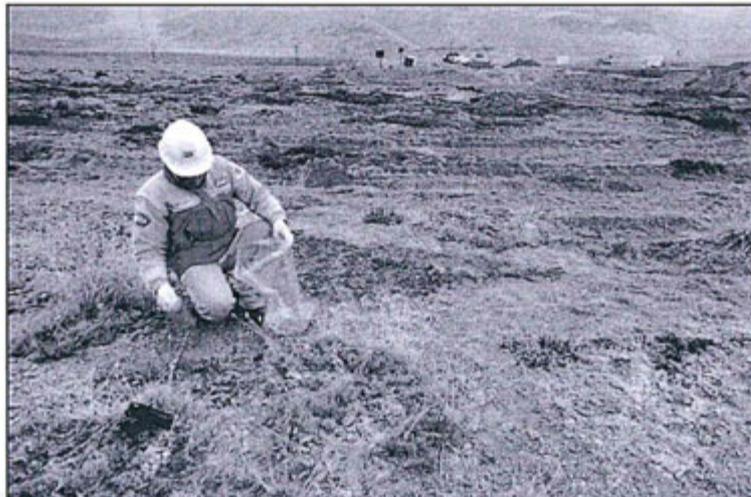
Fotografía N° 17.- Vista tomada de los suelos impactados existentes en la parte baja del área industrial. Se observa suelos con altos contenidos de sales.

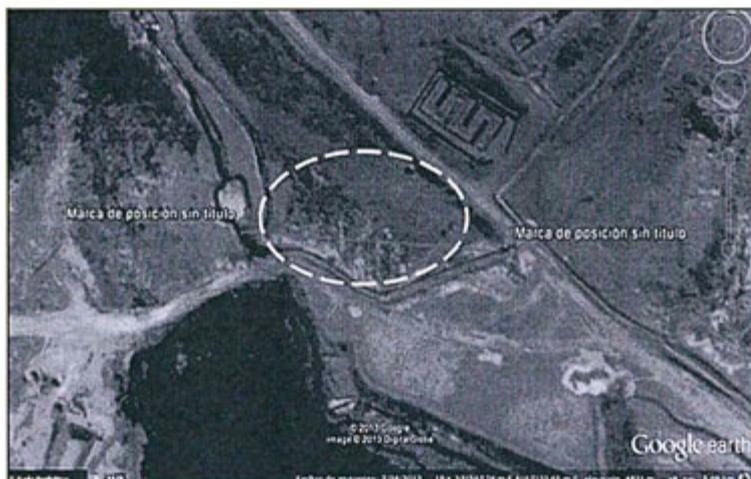
Fotografía N° 18.- Recorrido de aguas del rebalse desde la salida del canal lateral hasta la poza de sedimentación final. Se muestra la zona de suelos y pastos que entraron en contacto con estas aguas cianuradas.

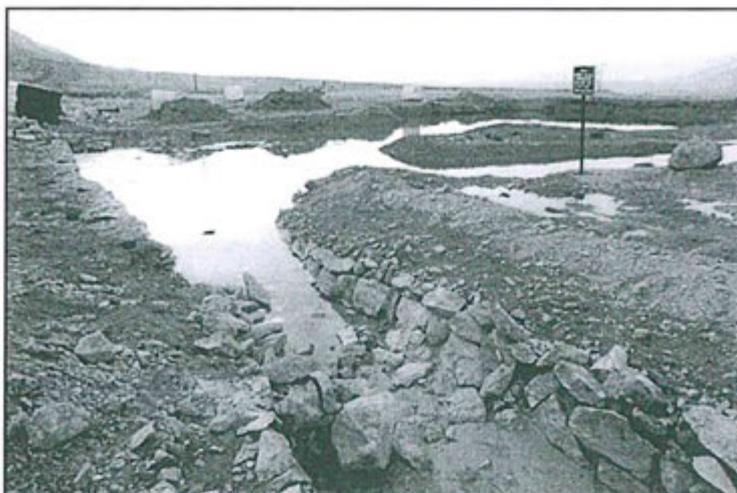
Fotografía N° 19.- Poza final de sedimentación de agua natural de escorrentía, hasta donde llegó el agua cianurada del accidente ambiental (no corresponde a una poza de contingencias por no estar revestida, sólo se usa como sedimentador).

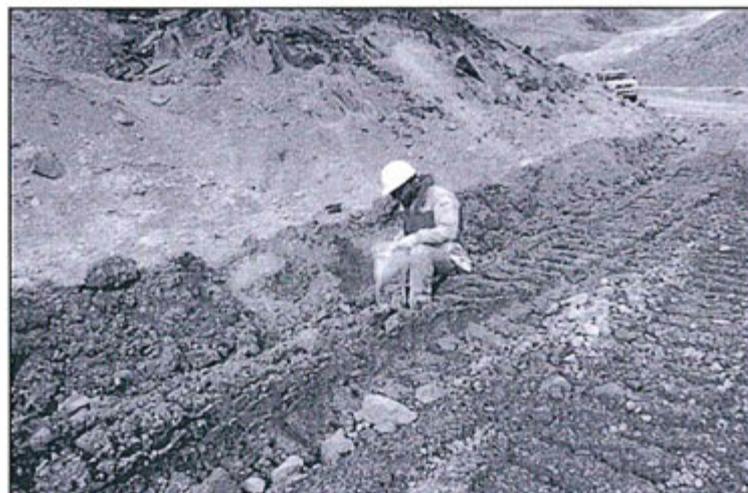
Fotografía N° 22.- Toma de muestra de suelo afectado por el agua del embalse, en el punto MSUE-01, en el inicio del rebalse de agua cianurada.

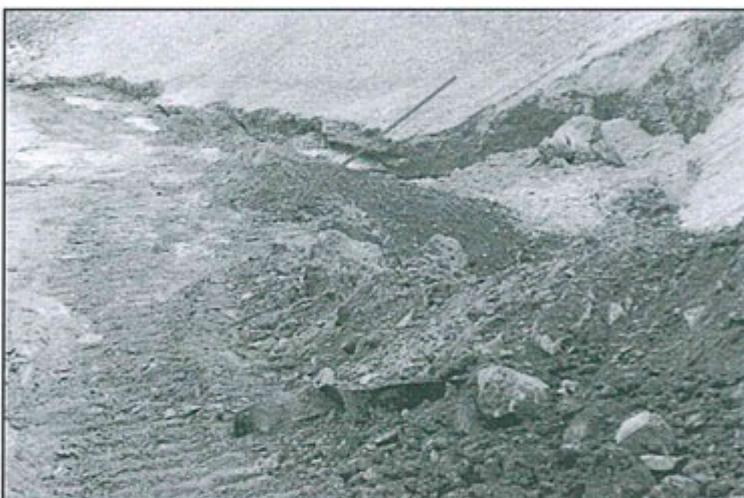
Fotografía N° 24.- Toma de muestra de suelo afectado por el agua del embalse, en el punto MSUE-03, en la parte media del rebalse de agua cianurada.

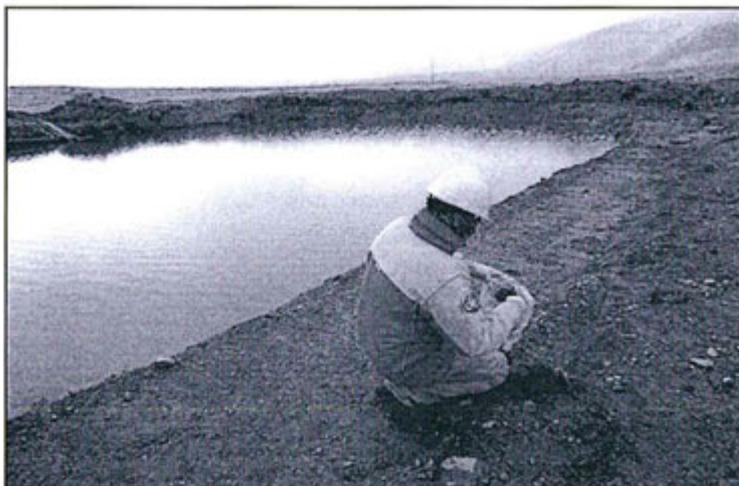
Fotografía N° 26.- Toma de muestra de suelo afectado por el agua del embalse, en el punto MSUE-05, en la parte baja de la planta donde se emplaza la poza de sedimentación de aguas de escorrentía.
