**EXPEDIENTE N°** : 913-2014-OEFA/DFSAI/PAS  
**ADMINISTRADO** : CATALINA HUANCA SOCIEDAD MINERA S.A.C.<sup>1</sup>  
**UNIDAD MINERA** : CATALINA HUANCA  
**UBICACIÓN** : DISTRITOS DE CANARIA Y APONGO, PROVINCIA DE  
VÍCTOR FAJARDO Y DEPARTAMENTO DE  
AYACUCHO  
**SECTOR** : MINERÍA  
**MATERIAS** : INSTRUMENTO DE GESTIÓN AMBIENTAL  
RESIDUOS SÓLIDOS  
RESPONSABILIDAD ADMINISTRATIVA  
ARCHIVO

**SUMILLA:** *Se declara la responsabilidad administrativa de Catalina Huanca Sociedad Minera S.A.C. al haberse acreditado la comisión de las siguientes infracciones administrativas:*

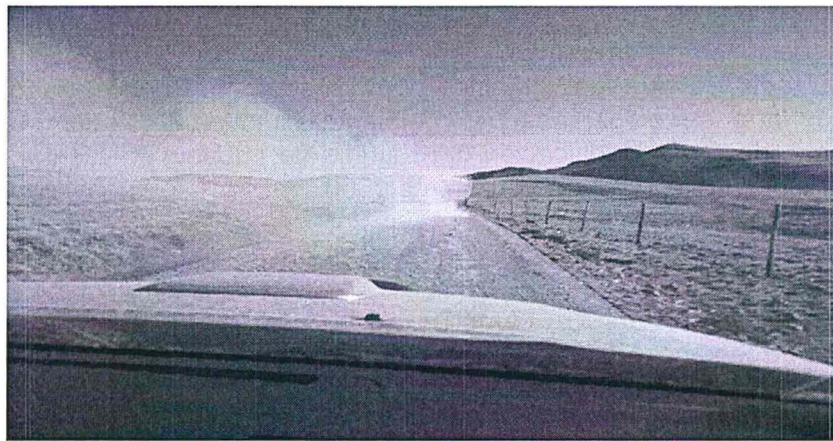
**Fotografía N° 74.** Supervisión regular 2012. Observación N° 3. En el tramo de acceso desde Pampas Galeras hacia la mina, los vehículos que transportan concentrados al servicio de la unidad minera Catalina Huanca generan polvos que se expanden en el ambiente circundante a dichas vías.

23. De acuerdo a lo indicado en el Informe de Supervisión y las fotografías mostradas que sustenta la Observación N° 3, se tiene que Catalina Huanca no cumplió con minimizar el desprendimiento de polvo del suelo ni evitar su dispersión en el ambiente, a través del humedecimiento del tramo de Pampas Galeras hacia la mina.

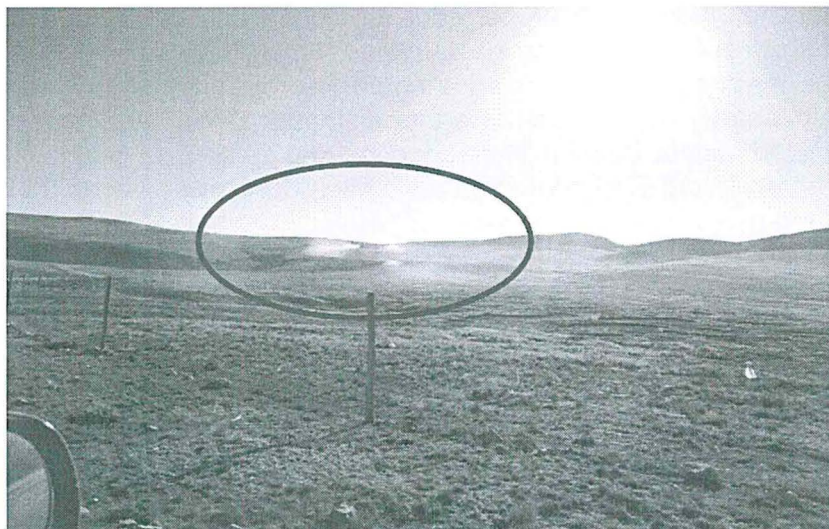
Fotografía N° 75: Supervisión regular 2012. Observación N° 3. Otra vista de la generación de humos generados por los vehículos de concentrados que van y vienen de la unidad minera Catalina Huanca y que transitan por el tramo de Pampas galeras (Círculo rojo).

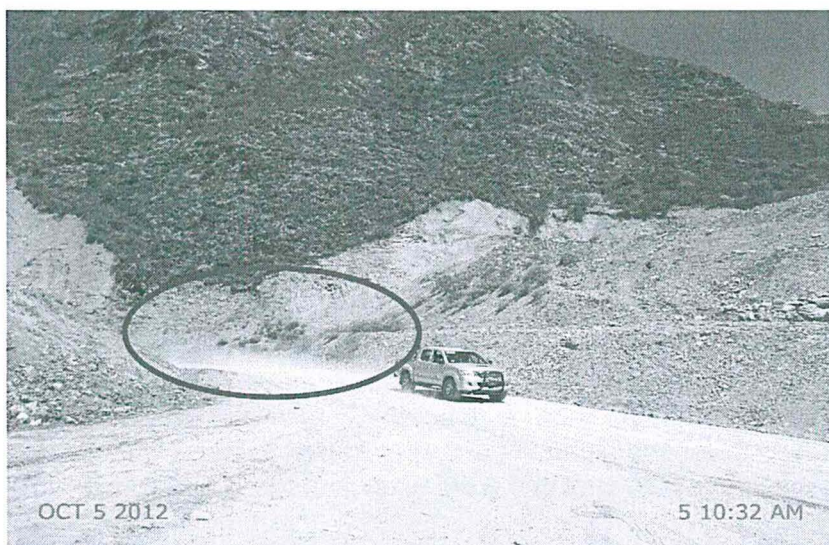
Fotografía N° 75-A: Supervisión regular 2012. Observación N° 4. Vista donde se observa la generación de polvo con el tránsito de vehículos en ruta hacia centro poblado (Círculo rojo).

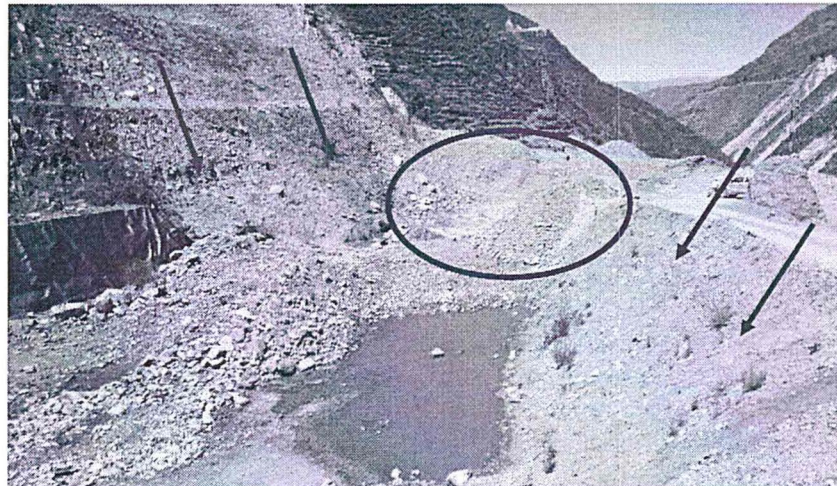
Fotografía N° 76: Supervisión regular 2012. Observación N° 6. En el depósito de desmonte Sur (ex depósito de relaves N° 10 – Flechas rojas) se observa que se viene disponiendo desmonte de mina (Círculo rojo) proveniente del túnel sur (nueva bocamina sur) sin contar con canales de coronación.

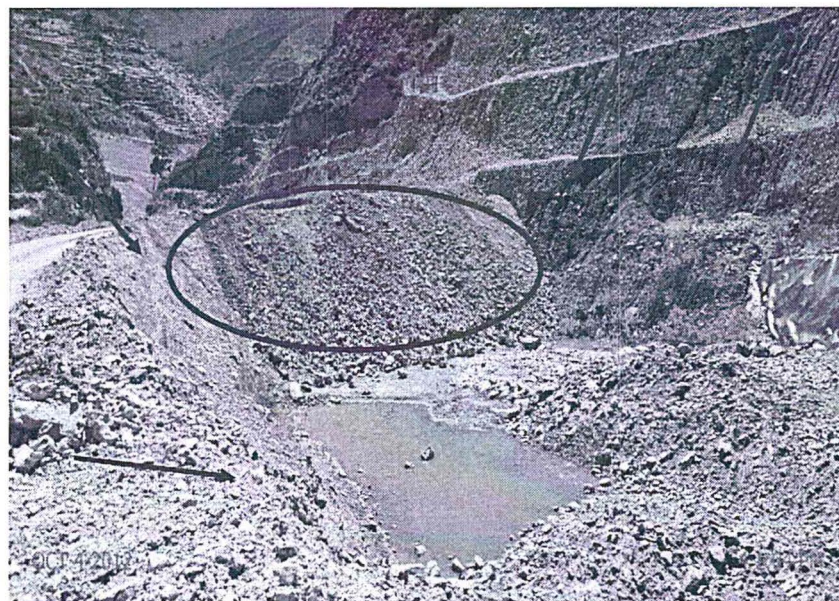
**Fotografía N° 77:** Supervisión regular 2012. Observación N° 6. Otra fotografía donde se observa el desmonte de mina (Círculo rojo) en el depósito de desmonte Sur (Flechas rojas) sin contar con canales de coronación.

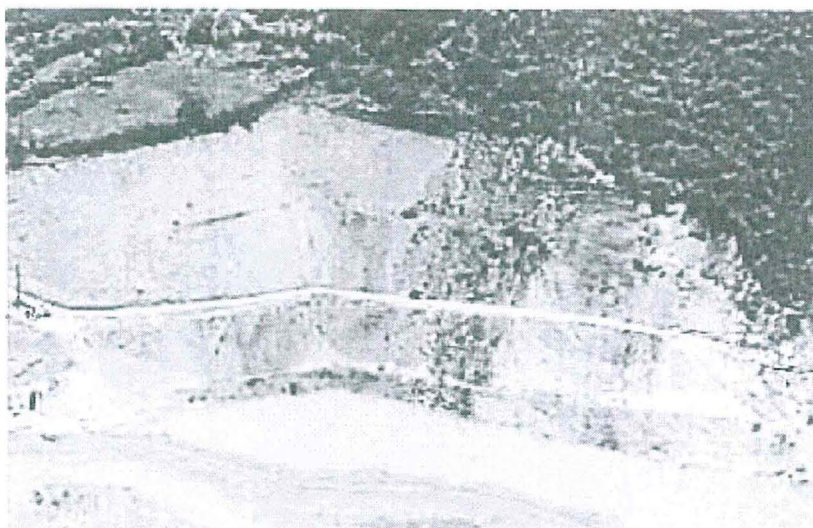
**Fotografía N° 8:** Vista desde la parte superior del canal de coronación para evitar el ingreso de agua al depósito de relave N°10

49. Sobre el particular, las fotografías presentadas por el titular minero no permiten identificar si el depósito de desmonte Sur efectivamente contaba con cuneta al momento de la Supervisión Regular 2012, toda vez que no consignan las fechas en las que fueron tomadas; además, no permiten distinguir si el canal de concreto mostrado se ubica en el área del ex depósito de relave N° 10 que ha sido materia de la imputación.
50. Cabe agregar que el 4 de diciembre del 2012, Catalina Huanca presentó al OEFA la absolución de la Observación N° 6<sup>17</sup> formulada en la Supervisión Regular 2012, señalando que habría procedido a construir el canal de coronación en el depósito de desmonte Sur, conforme se desprende de la siguiente cita:

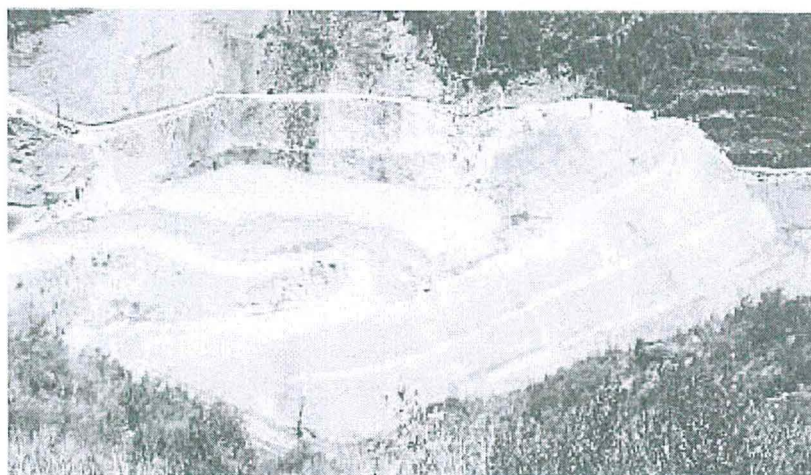
**Fotografía N° 9:** Vista panorámica del depósito de relave N°10, después del relleno, conformación de terraplén, talud y apertura de vía de acceso

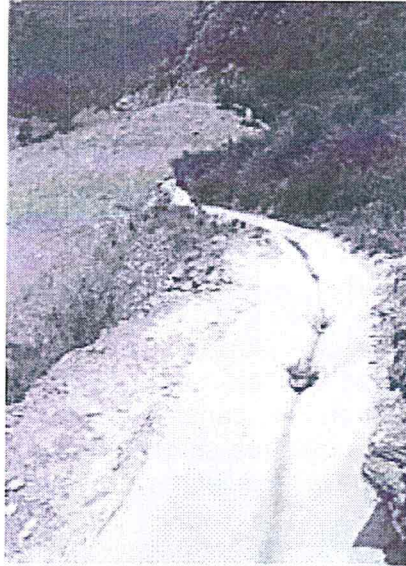
Foto N° 9: Cuneta en forma de "v" que rodea al depósito de relave N°10. Para evitar el ingreso de agua al componente

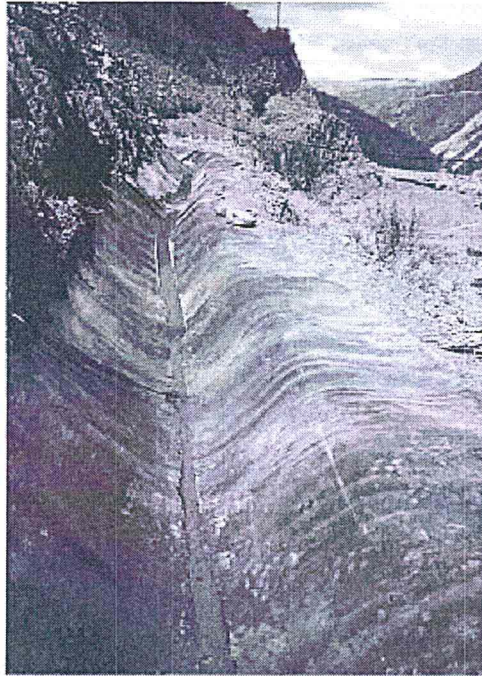
Fotografía N° 6: Canal con geomembrana visto en la supervisión

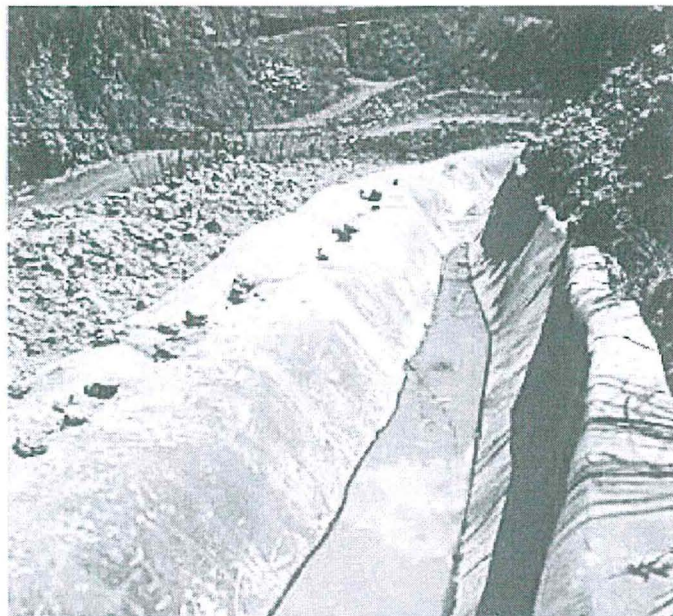
Fotografía N° 7: Canal de geomembrana en la relavera 10.

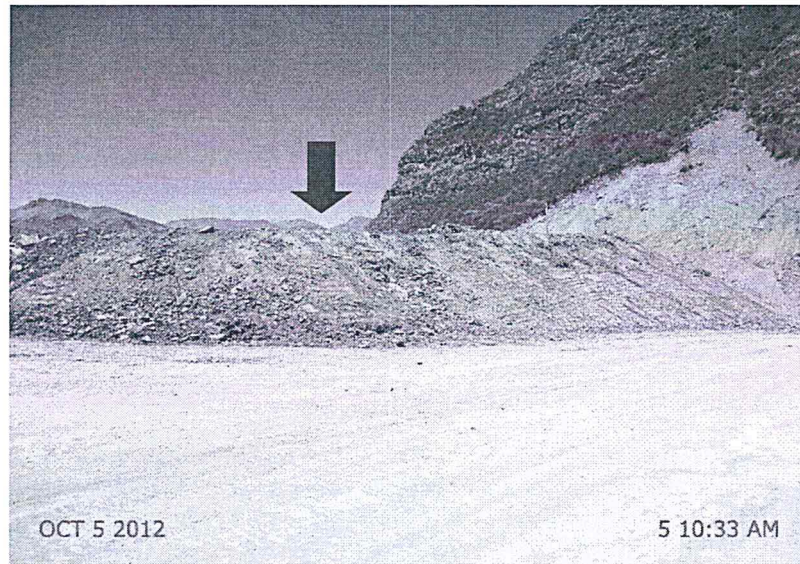
**Fotografía N° 91:** Supervisión regular 2012. Observación N° 13. Zona estadio en las coordenadas UTM WGS-84 614 749E, 8' 453 313N, se ubica depósito de *top soil* (Flecha roja) no cuenta con infraestructura como canales de captación de aguas de escorrentía.

63. De acuerdo a lo indicado en el Informe de Supervisión y las fotografías que sustentan la Observación N° 13, se acredita que Catalina Huanca no cumplió con implementar en el depósito de *top soil* un canal de coronación para captar el agua de escorrentía ni protegerlo contra la erosión eólica.

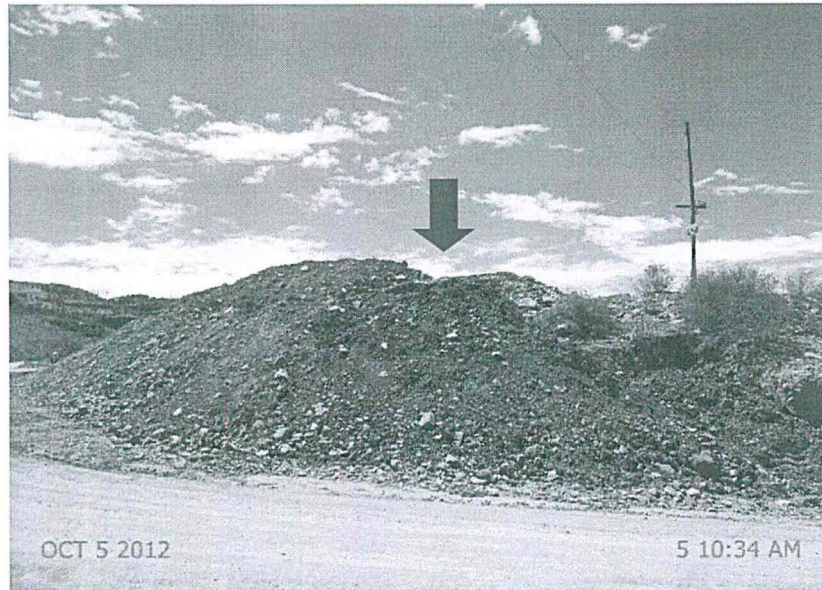
**Fotografía N° 92:** Supervisión regular 2012. Observación N° 13. Zona estadio en las coordenadas UTM WGS-84 614 749E, 8' 453 313N, se ubica depósito de *top soil*, no cuenta con estabilización de talud y protección contra la erosión eólica.

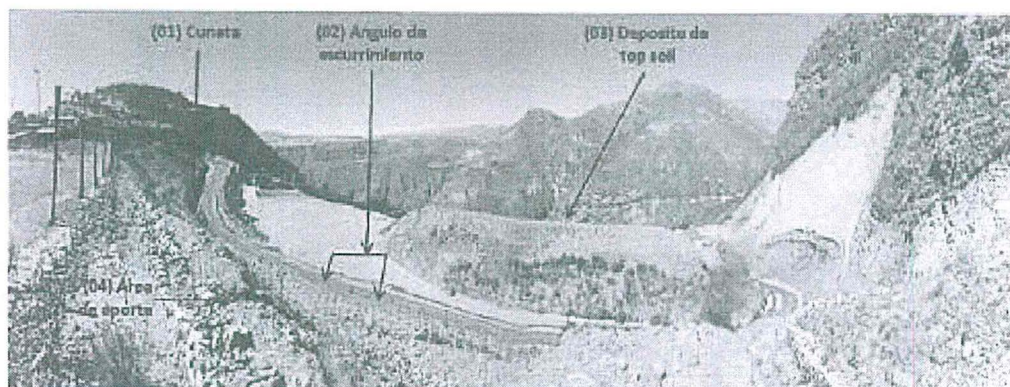
Foto N° 12: Ubicación del depósito de *top soil*

64. Catalina Huanca alega contar con un canal para el agua de escorrentía ubicado en la carretera, que cumple con las especificaciones del instrumento de gestión ambiental y se encuentra ubicado a unos metros del depósito de *top soil*, tal como se muestra en la siguiente fotografía:

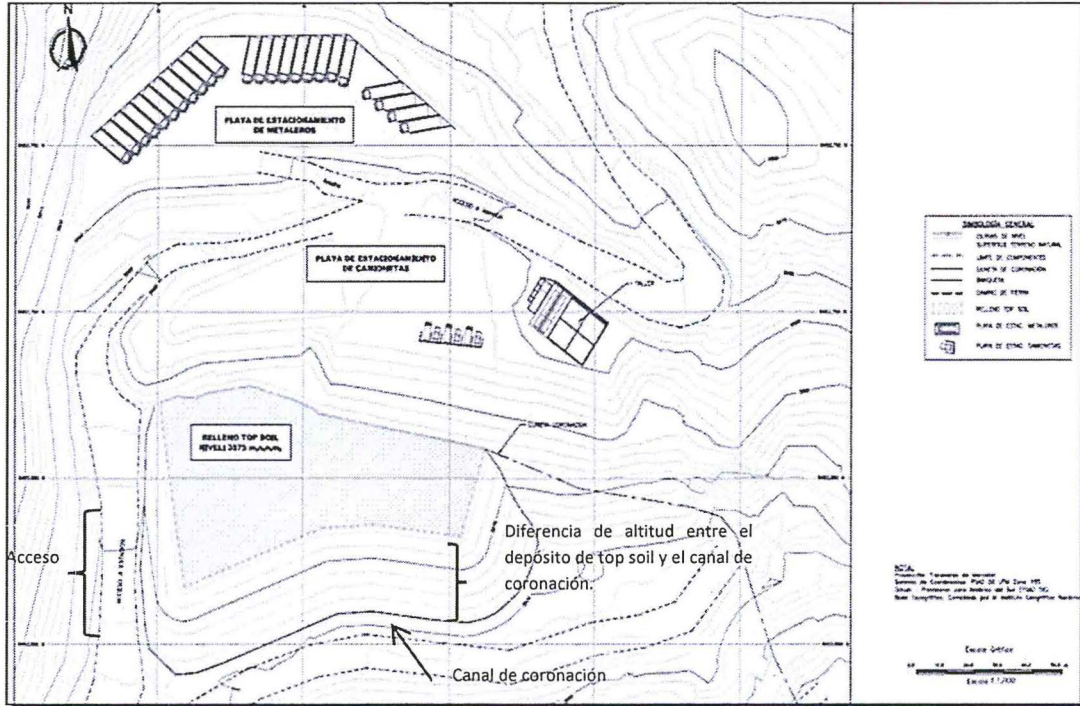
de la Zona Denominada Amanda” se aprecia que la ubicación del canal de coronación se encuentra a más de 10 metros de la cota inferior de la ubicación del depósito de top soil, encontrándose además por el extremo oeste del depósito con una vía de acceso, tal como se muestra a continuación:

- 66. Durante la supervisión se señaló la inexistencia del canal de coronación señalando (con flechas rojas), en la base del depósito de top soil, sin mostrar una vista panorámica donde se pueda apreciar la existencia de otro canal que se asemeje a lo señalado en el instrumento de gestión ambiental.

- 67. En ese sentido, lo alegado por el administrado concuerda con la ubicación del canal de coronación del depósito de top soil indicado en su instrumento de gestión ambiental; por lo que, corresponde **archivar** el procedimiento administrativo sancionador en este extremo.

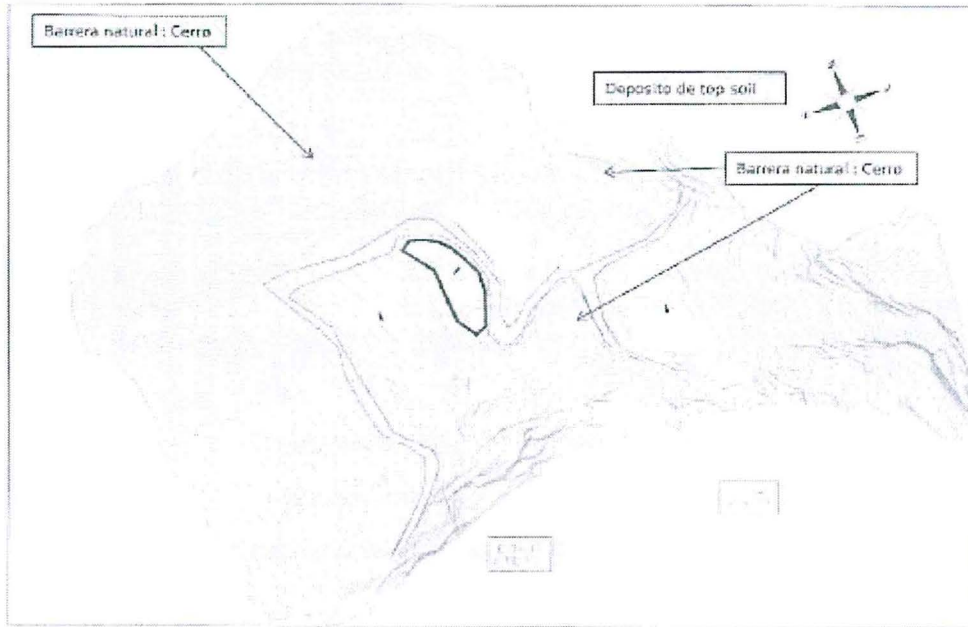
Figura N° 1. Depósito de Top soil

- 68. Por otro lado, con relación a la protección eólica del material orgánico que se almacena en el depósito de top soil, el titular minero señala que procede a cubrir el material con mantas antes del inicio de una precipitación pluvial o estación de lluvias, puesto que si se mantiene cubierto en época seca el material podría perder sus propiedades biológicas. Además, señala que el depósito de top soil se encuentra rodeado de barreras naturales y en una cota más baja, para lo cual muestra el siguiente plano:

69. Sobre el particular, el compromiso señalado en el instrumento de gestión ambiental citado en el párrafo 59 de la presente resolución, no precisa los medios a través de los cuales deberá realizarse la protección eólica del material del depósito de *top soil*, por lo que en atención a que el titular minero declara cumplir con dicha obligación conforme se ha indicado anteriormente y en aplicación del principio de presunción de licitud contemplado en el Numeral 1.11 del Artículo IV del Título Preliminar y en el Numeral 9 del Artículo 230° de la Ley del Procedimiento Administrativo General<sup>25</sup>, corresponde **archivar** el procedimiento administrativo sancionador en este extremo.

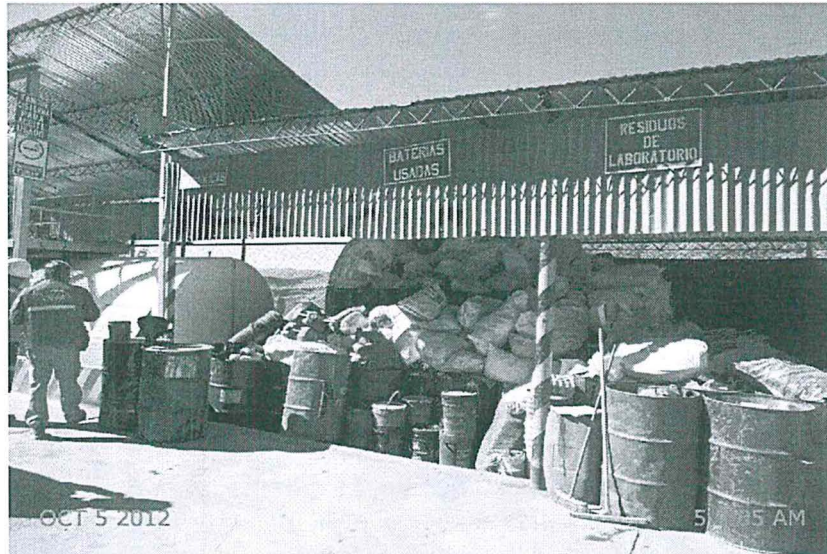
**Fotografía N° 81:** Supervisión regular 2012. Observación N° 9. Depósito temporal de residuos industriales, se observa sacos de residuos en el área de baterías usadas así como baldes de pinturas y lubricantes; en el área de residuos de laboratorio existen cilindros. Ambas áreas se encuentran llenas con residuos.

79. Conforme se puede observar de la anterior fotografía, el área destinada para el almacenamiento de residuos de laboratorio y de baterías usadas ha sobrepasado su nivel de almacenamiento debido a la presencia de contenedores de residuos fuera del área (se observa que una parte de los cilindros se encuentra fuera del almacén); asimismo, en el almacén de baterías usadas se aprecia residuos como baldes, probablemente de aceites, los mismos que no corresponden a la clasificación de baterías usadas.

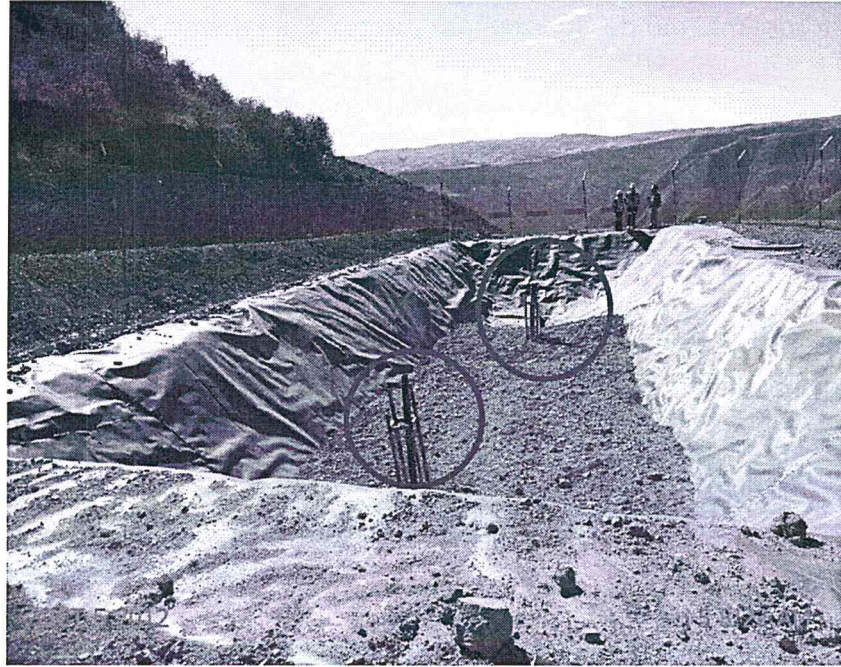
Fotografía N° 86: Supervisión regular 2012. Observación N° 11. El relleno sanitario reubicado de acuerdo a la recomendación 2011, no cuenta con canales perimétricos para la captación de aguas de escorrentía (Líneas punteadas). Se observan las chimeneas para la liberación de los gases (Círculo rojo).

- 98. Conforme se puede observar de las fotografías y de lo indicado en el Informe de Supervisión, el relleno sanitario (trinchera) se encontraba operativo pero no contaba con canal perimetral para la captación del agua de escorrentía, ni con un sistema de tratamiento de lixiviados; por el contrario, se observa que el administrado implementó de manera provisional un tanque de plástico para captar el lixiviado del relleno sanitario, desconociéndose su destino final.

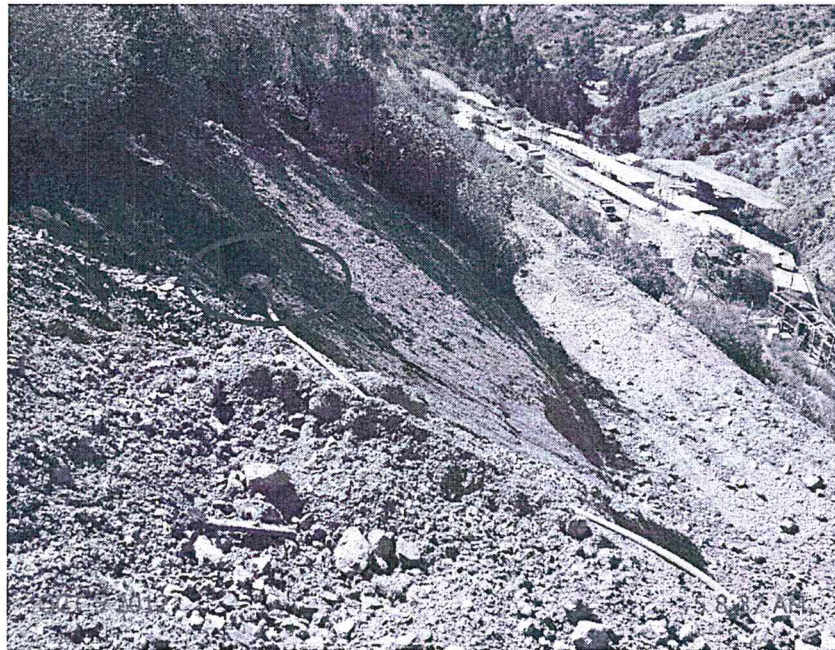
Fotografía N° 87: Supervisión regular 2012. Observación N° 11. El relleno sanitario reubicado de acuerdo a la recomendación 2011, no cuenta con poza de lixiviados, se ha instalado un tanque de plástico (Círculo rojo) de manera provisional para la colección de lixiviados, asimismo no hay acceso hacia el emplazamiento del tanque (Círculo rojo).

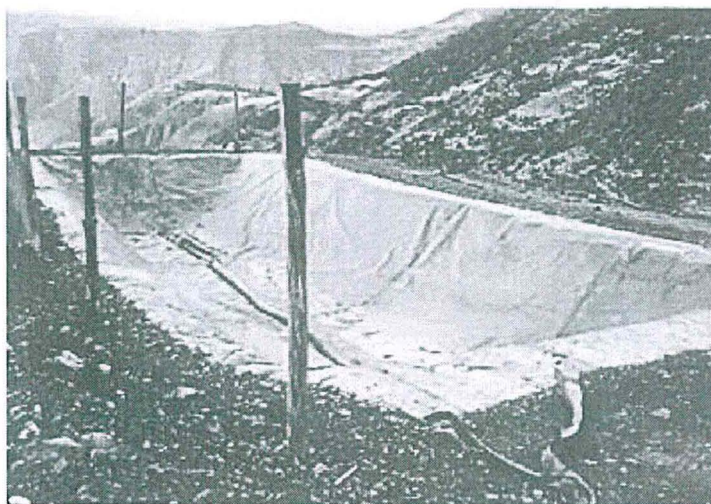
Fotografía N° 12: Sistema de colección de aguas de drenaje

101. Sobre el particular, las fotografías no muestran lo alegado por el administrado, toda vez que solo se puede observar una tubería dentro del relleno sanitario. Si bien el administrado alega contar con un sistema para captar el lixiviado y recolectarlo en un contenedor para su posterior tratamiento, no ha indicado en qué consistiría el tratamiento de los lixiviados, ni ha demostrado que efectivamente cuente con este sistema o que los lixiviados sean recirculados internamente, conforme lo exige el Numeral 2 del Artículo 85° del RLGRS.

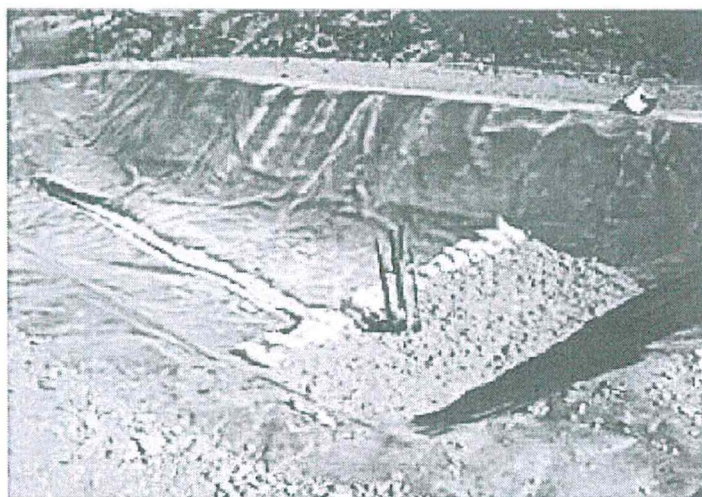
Fotografía N° 13: Implementación de la chimenea

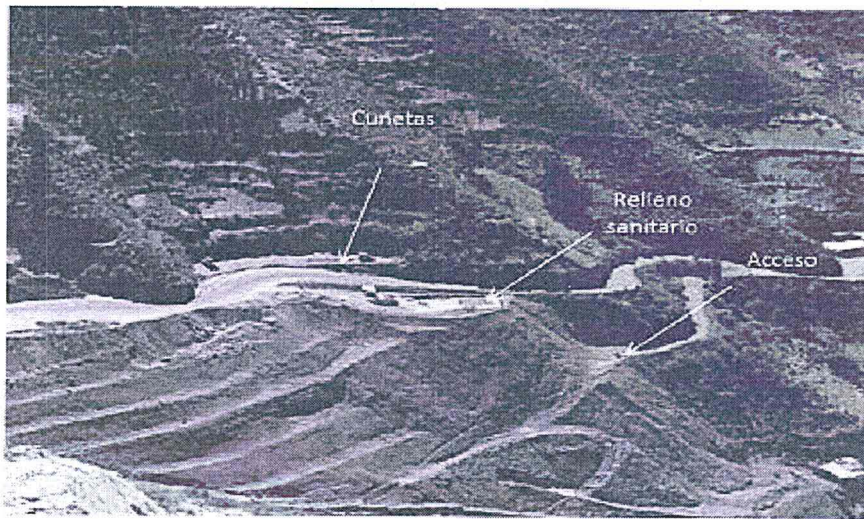
Foto 14: Ubicación del Relleno Sanitario

103. Con relación al canal perimetral para captar el agua de escorrentía, Catalina Huanca señala que cuenta con una cuneta propia de la vía, la cual cumple con la función de captar el agua de escorrentía de la zona. Además, alega que existe un muro alrededor del relleno sanitario que impide el ingreso del agua de escorrentía y, como medida adicional, esta zona de la carretera tiene una pendiente que escurre el agua hacia la cuneta; por lo tanto, no hay ingreso de agua de escorrentía al relleno sanitario. A continuación, se muestran las fotografías presentadas por Catalina Huanca.

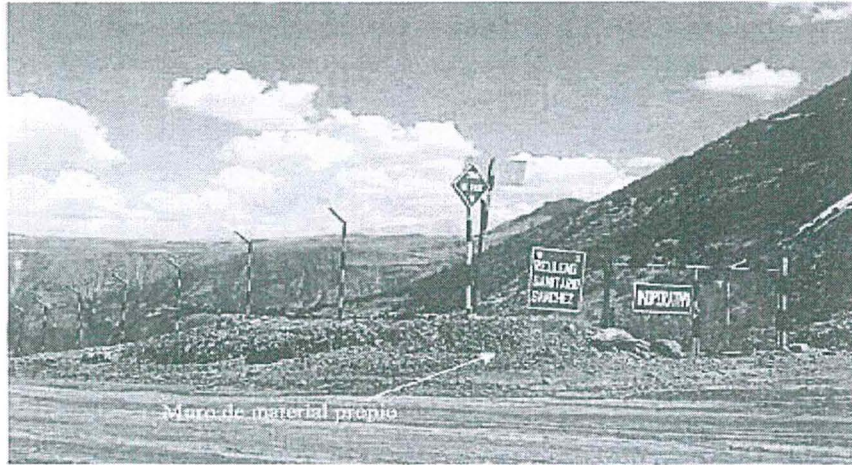
Fotografía N° 14: Muro de material propio

104. De lo expuesto, se debe indicar que Catalina Huanca reconoce que no cuenta con el canal perimetral para la captación del agua de escorrentía en el relleno sanitario, pretendiendo que se tome como cumplida su obligación considerando que en la vía existe un canal para captar el agua de escorrentía de la zona, el cual, como se puede observar de la primera fotografía N° 14, se encuentra distante de la ubicación del relleno sanitario. En efecto, durante la supervisión se observó dicho canal y, conforme se precisó en el Informe de Supervisión, cuya parte pertinente se citó anteriormente en el párrafo 96, la diferencia de nivel de ambos no permite el control del agua de lluvia en los alrededores del relleno sanitario.

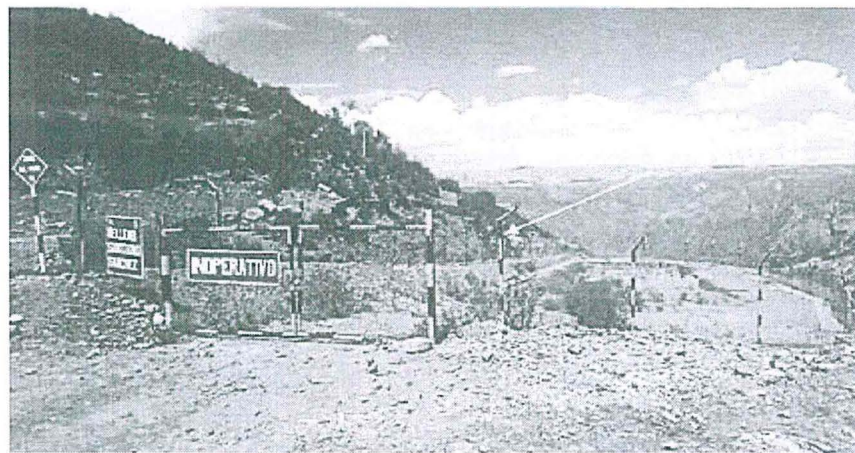
Fotografía N° 15: Muro de material propio
