EXPEDIENTE N° : 466-2014-OEFA/DFSAI/PAS
ADMINISTRADO : CAÑARIACO COOPER PERU S.A.
PROYECTO DE EXPLORACIÓN : PROYECTO DE EXPLORACIÓN
CAÑARIACO
UBICACIÓN : DISTRITO DE CAÑARIS, PROVINCIA DE
FERREÑAFE, DEPARTAMENTO DE
LAMBAYEQUE
SECTOR : MINERÍA
MATERIAS : INSTRUMENTO DE GESTIÓN
AMBIENTAL
RESIDUOS SÓLIDOS
RESPONSABILIDAD ADMINISTRATIVA
ARCHIVO
REINCIDENCIA

SUMILLA: Se declara la existencia de responsabilidad administrativa de Cañariaco Copper Perú S.A. al haberse acreditado la comisión de las siguientes infracciones administrativas:

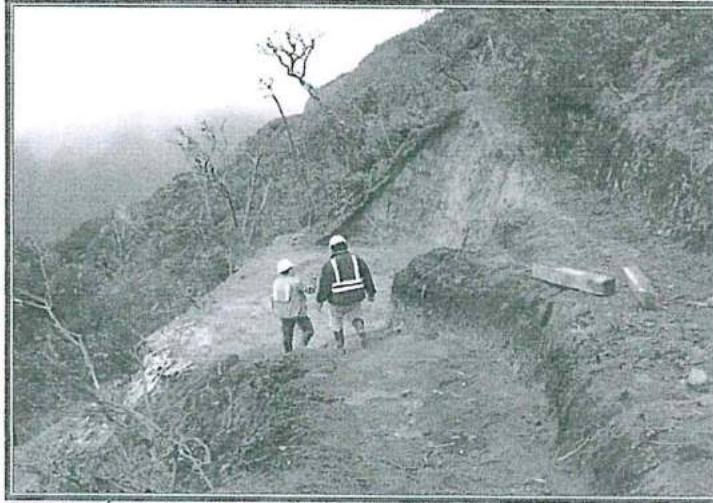
FOTOGRAFÍA N° 40.- Sector Cañariaco Norte. Plataforma DH13-30 emplazada en las coordenadas 691 094 E – 9 325 604 N; en la Información entregada figura como DH12-30, se ejecutó entre el 26 de marzo al 08 de abril de 2013 con 252.5 m perforados.

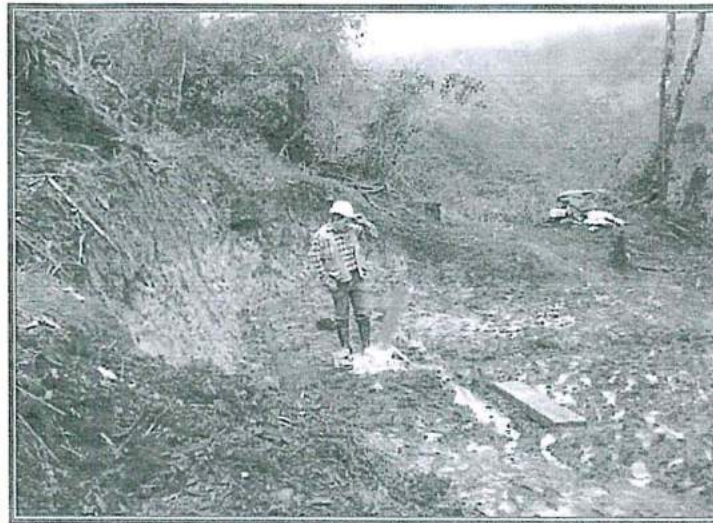
FOTOGRAFÍA N° 41.- Sector Cañariaco Norte. Plataforma AMM-G02 (También denominada 07-083), emplazada en las coordenadas 690 926 E – 9 325 610 N. cuenta con un piezómetro instalado. Realizada entre el 6 y 22 de marzo de 2013; A la fecha no ha sido cerrada.

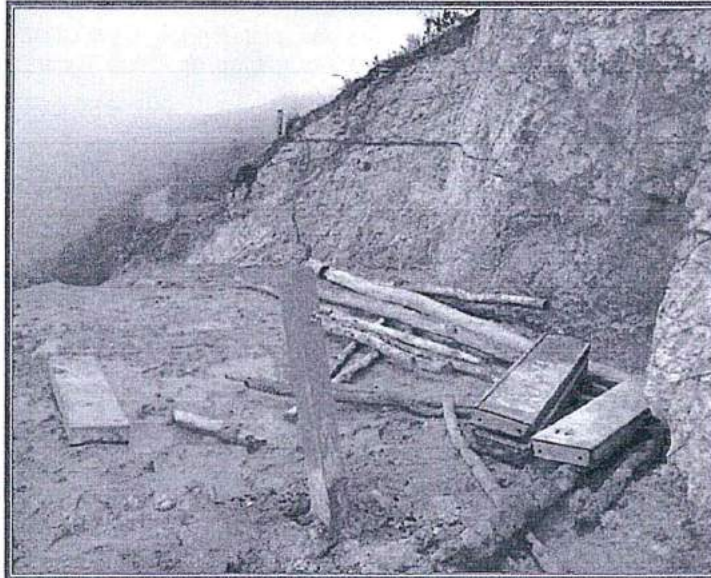
FOTOGRAFÍA N° 42.- Sector Cañariaco Norte. Plataforma DH12-25 emplazada en las coordenadas 690 185 E – 9 326 774 N. cuenta con un piezómetro instalado. La perforación fue realizada entre el 4 y 18 de abril 2013; su plataforma, taludes y pozas lodos no han sido remediados.

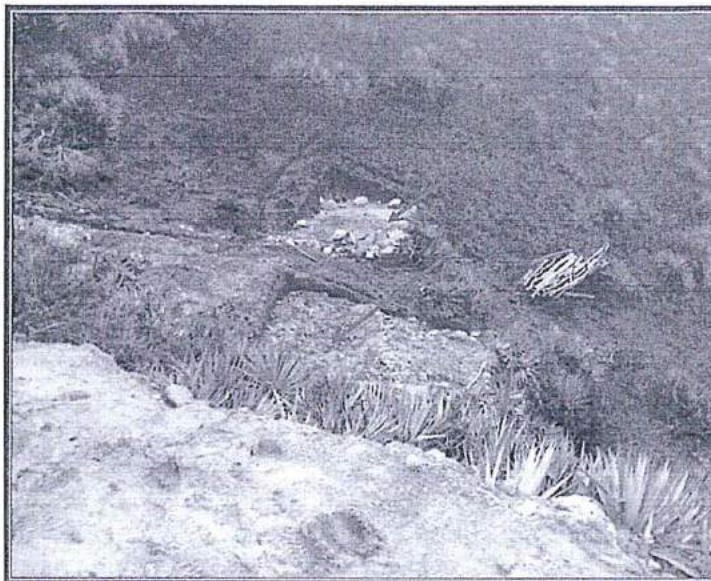
FOTOGRAFÍA N° 43.- Sector Cañariaco Norte. Plataforma DH12-25 emplazada en las coordenadas 690 185 E – 9 326 774 N. se observa las plataformas inferiores de las pozas de lodos aún no remediadas.

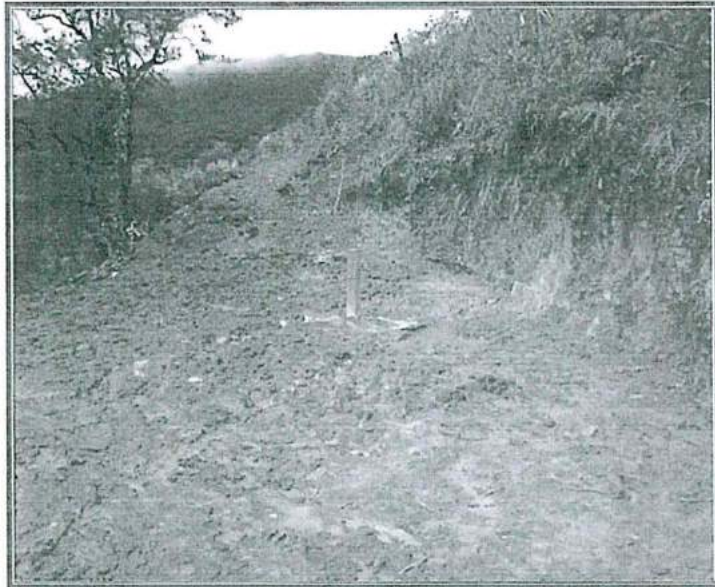
FOTOGRAFÍA N° 44.- Sector Cañariaco Norte. Plataforma AMM12 G-04 ó DDH-12-06 emplazada en las coordenadas 690 479 E – 9 326 444 N. Fue trabajada entre el 19 de abril al 6 de mayo de 2013 con fines de exploración y control piezométrico; no ha sido remediada.

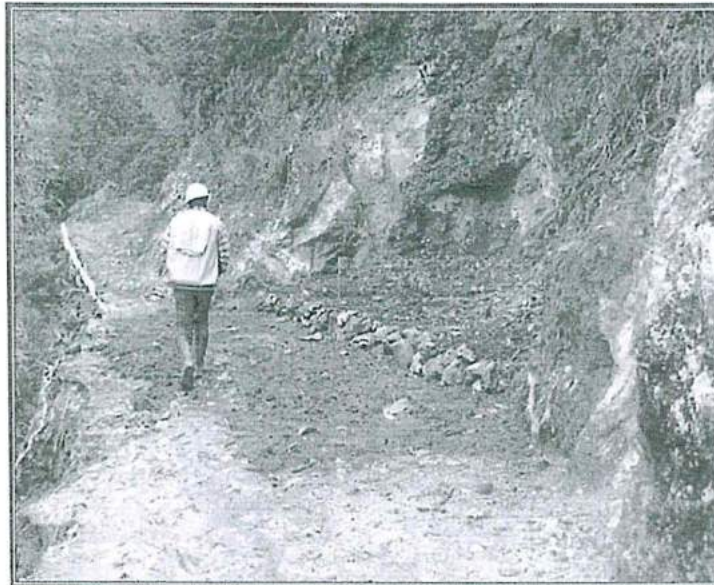
FOTOGRAFÍA N° 45.- Sector Cañariaco Norte. Plataforma antigua usada los años 2004 (C04-008), 2007 (C07-100) y 2012 (C12-05), coordenadas 690 764 E y 9 326 356 N, en ella se perforó entre el 29 de enero y 3 de febrero de 2013 el taladro MET12-05.

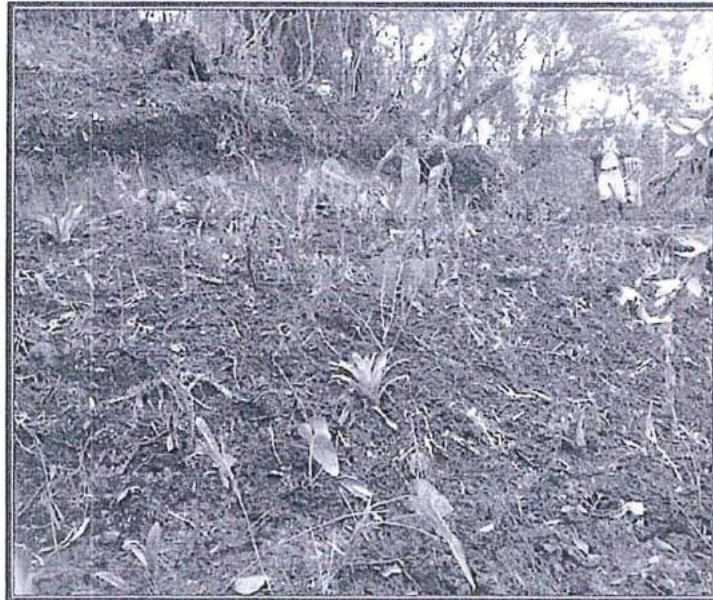
FOTOGRAFÍA N° 46 Sector Cañariaco Sur. Plataforma M, emplazada en las coordenadas 690 159 E – 9 324 524 N. Fue trabajada entre el 19 y 27 de enero de 2013 en ella se ejecutaron los taladros DDH-CS13-004 y DDH-CS13-005, con fines de exploración, se encuentra revegetada.

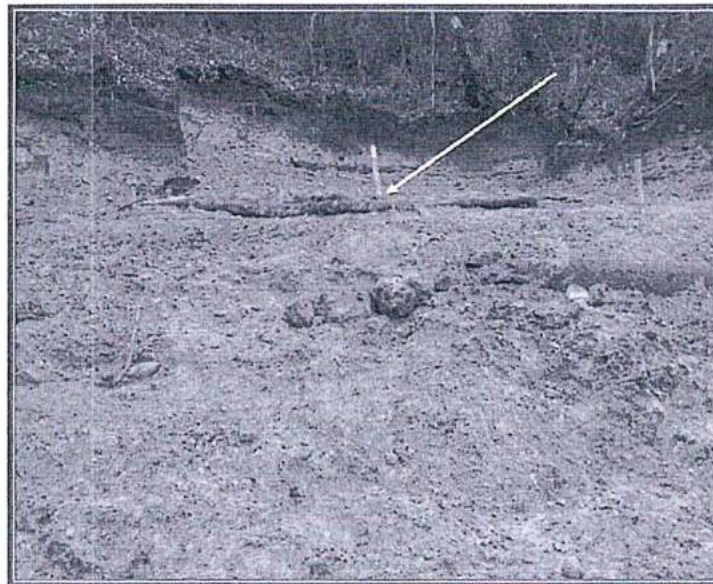
FOTOGRAFÍA N° 47.- Sector Cañariaco Sur. Plataforma P, emplazada en las coordenadas 690 299 E – 9 324 532 N. Fue trabajada entre el 30 de marzo y el 08 de abril de 2013; en ella se ejecutó el taladro DDH-CS13-010, con fines de exploración, se encuentra en etapa final de revegetación.

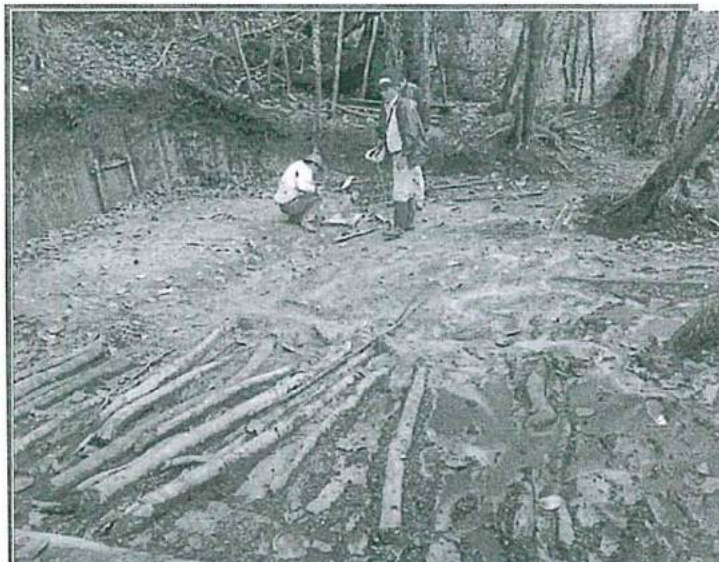
FOTOGRAFÍA N° 48.- Sector Cañariaco Sur. Plataforma Y, emplazada en las coordenadas 689 650 E – 9 324 475 N. Fue trabajada entre el 25 de diciembre 2012 y el 15 de enero de 2013; en ella se ejecutó el taladro DDH-CS13-003, con fines de exploración, no se encuentra remediada.

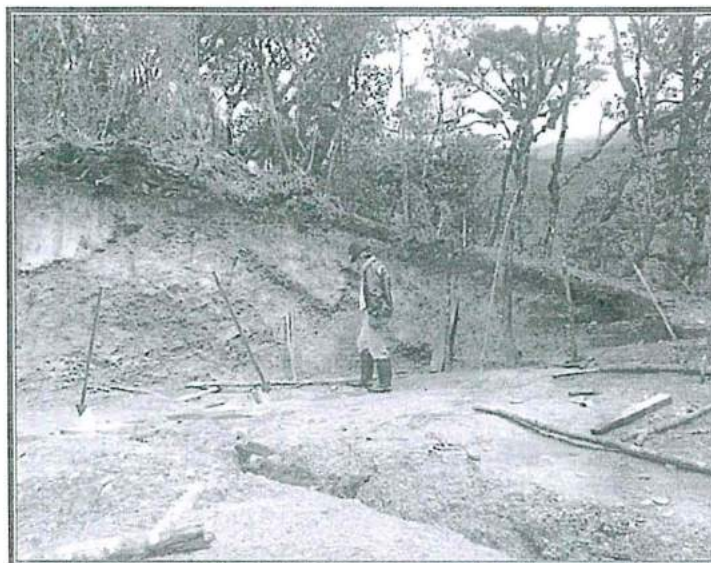
FOTOGRAFÍA N° 49.- Sector Cañariaco Sur. Plataforma X, emplazada en las coordenadas 689 646 E – 9 324 475 N. Fue trabajada entre el 11 y 21 de abril de 2013 y el 23 al 30 de abril de 2013 para la ejecución de los taladros DDH-CS13-011 y DDH-CS13-012, con fines de exploración, no se encuentra remediada.

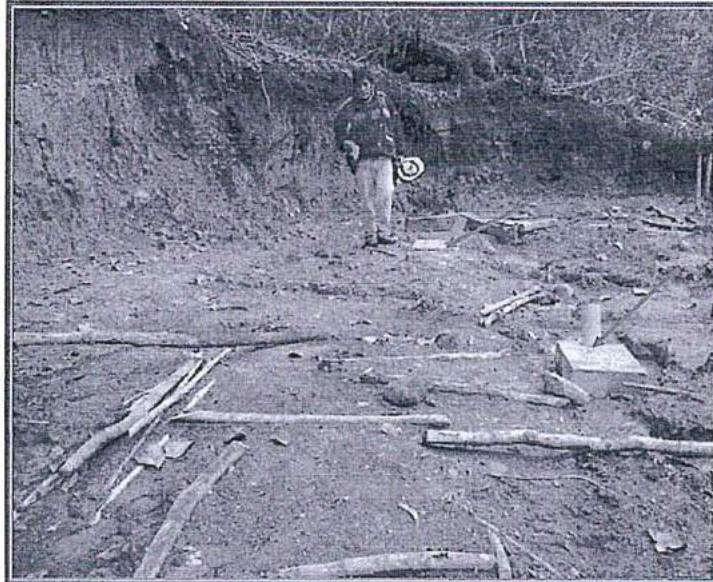
FOTOGRAFÍA N° 50.- Sector Cañariaco Sur. Plataforma N1, emplazada en las coordenadas 690 129 E – 9 324 266 N. Fue trabajada entre el 07 y 18 de marzo de 2013 y el 19 al 25 de marzo de 2013, para la ejecución de los taladros DDH-CS13-008 y DDH-CS13-009, con fines de exploración, no se encuentra remediada.

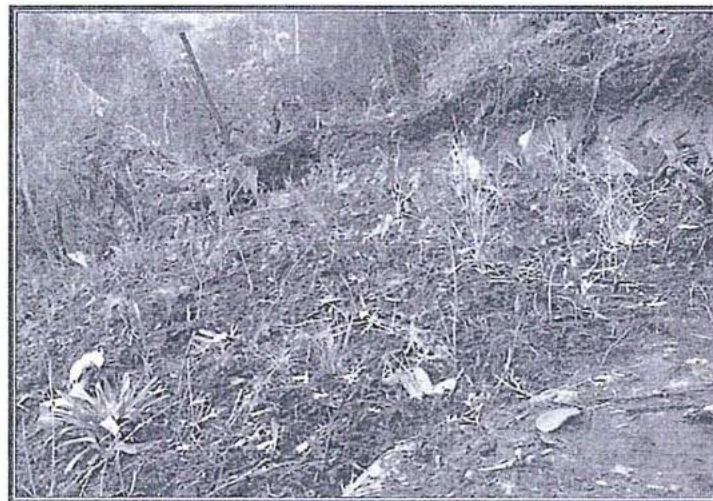
FOTOGRAFÍA N° 52.- Sector Cañariaco Sur. Plataforma M, emplazada en las coordenadas 690 159 E – 9 324 524 N. en ella se ejecutaron los taladros DDH-CS13-004 y DDH-CS13-005, se encuentra remediada.

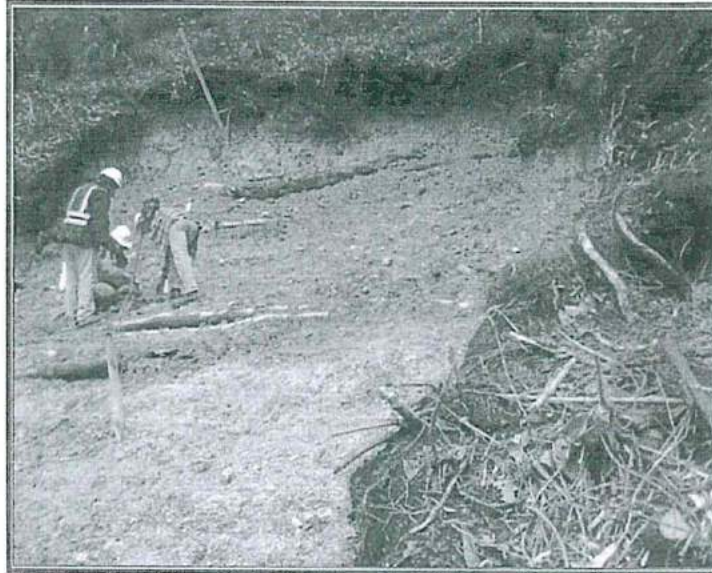
FOTOGRAFÍA N° 53.- Sector Cañariaco Sur. Plataforma P, emplazada en las coordenadas 690 299 E – 9 324 532 N.; en ella se ejecutó el taladro DDH-CS13-010, se encuentra en etapa final de revegetación.

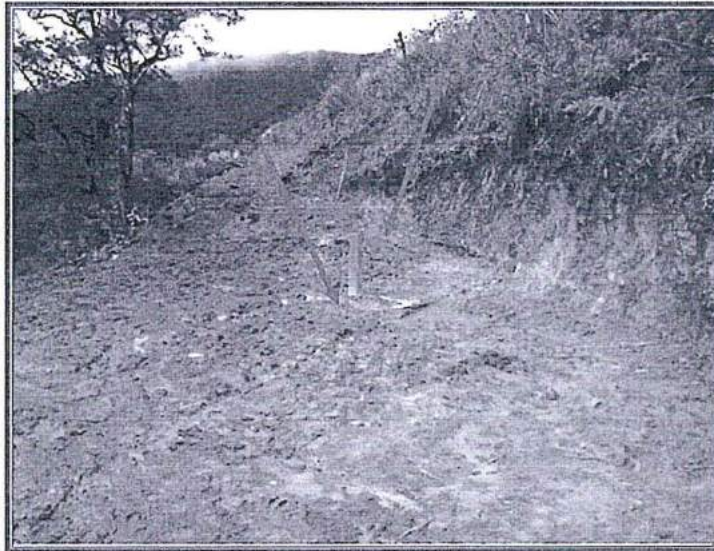
FOTOGRAFÍA N° 54.- Plataforma AMMG-04 ó DDH-12-06 emplezada en las coordenadas 690 479 E – 9 326 444 N. Además del piezómetro instalado tiene un taladro de exploración, no ha sido remediada.

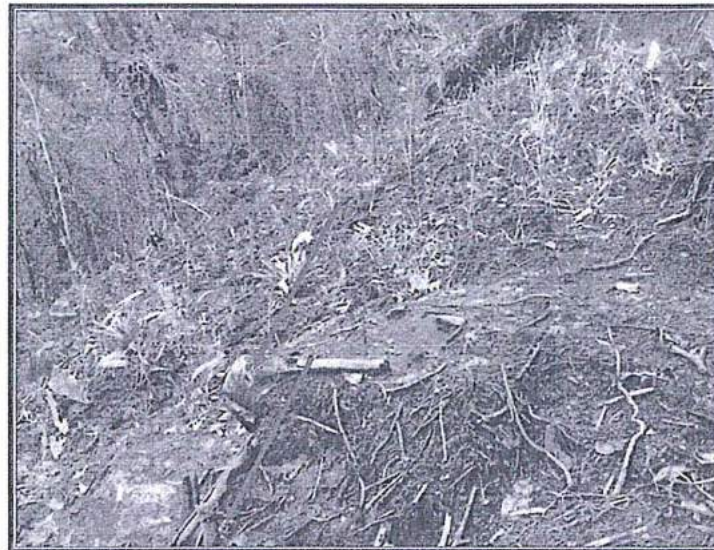
FOTOGRAFÍA N° 55.- Sector Cañariaco Sur. Plataforma M, emplezada en las coordenadas 690 159 E – 9 324 524 N, se ejecutaron los taladros DDH-CS13-004 y DDH-CS13-005.

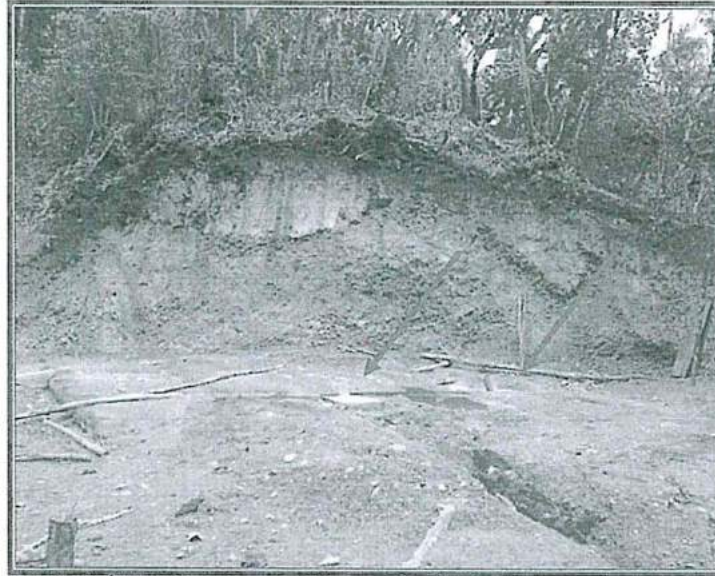
FOTOGRAFÍA N° 56.- Sector Cañariaco Sur. Plataforma X, emplazada en las coordenadas 689 646 E – 9 324 475 N, para la ejecución de los taladros DDH-CS13-011 y DDH-CS13-012, con fines de exploración.

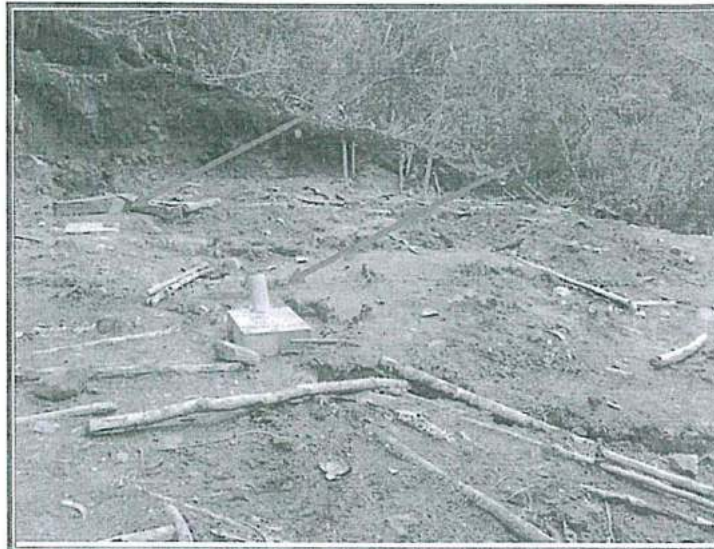
FOTOGRAFÍA N° 57.- Sector Cañariaco Sur. Plataforma N1, emplazada en las coordenadas 690 129 E – 9 324 266 N, para la ejecución de los taladros DDH-CS13-008 y DDH-CS13-009, con fines de exploración.

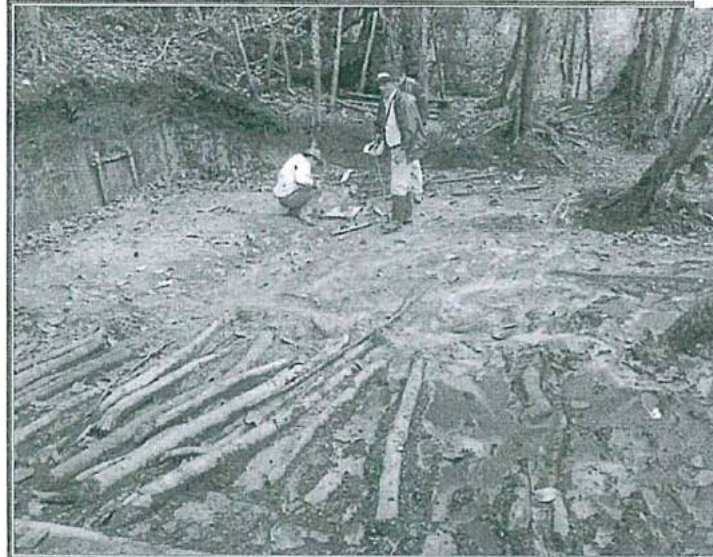
FOTOGRAFÍA N° 48.- Sector Cañariaco Sur. Plataforma Y, emplazada en las coordenadas 689 650 E – 9 324 475 N. Fue trabajada entre el 25 de diciembre 2012 y el 15 de enero de 2013; en ella se ejecutó el taladro DDH-CS13-003, con fines de exploración, no se encuentra remediada.

- 51. Además, en la plataforma Y solo se ha realizado un único taladro el cual es el DDH-CS13-003. En tal sentido, de la revisión de la Fotografía 48 del Informe de Supervisión se advierte que la misma no coincide con el Hallazgo N° 4 del mismo informe, por lo cual no se tendrá en cuenta dicho extremo para efectos del análisis de la presente imputación.
- 52. En el mismo sentido, tal como se puede apreciar en el documento "Resumen de Perforación del Proyecto Cañariaco", el administrado señaló que en la plataforma con código Y solo se realizó la perforación con el taladro con código CS13-03²⁵:

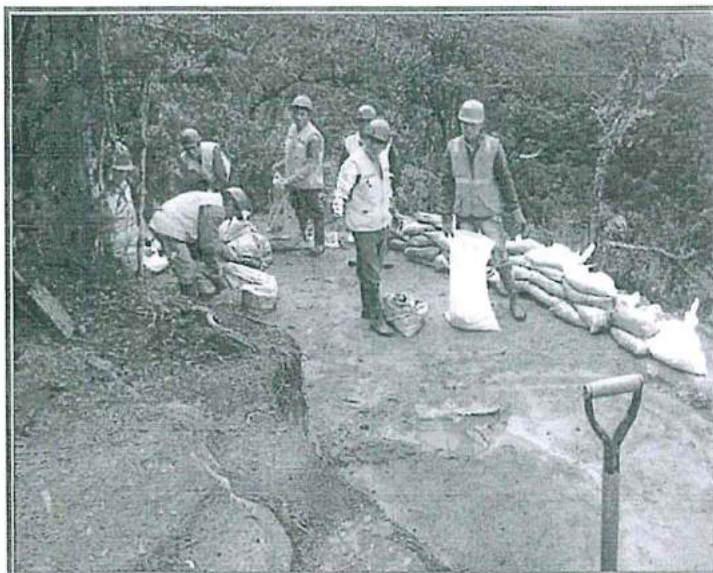
FOTOGRAFÍA N° 67.- Labores de remediación que se vienen haciendo en el sector de la Plataforma AMMG-04 ó DDH-12-06 emplazada en las coordenadas 690 479 E – 9 326 444 N. Se trabaja con personal de la zona en labores exclusivas de ensacado de lodos.

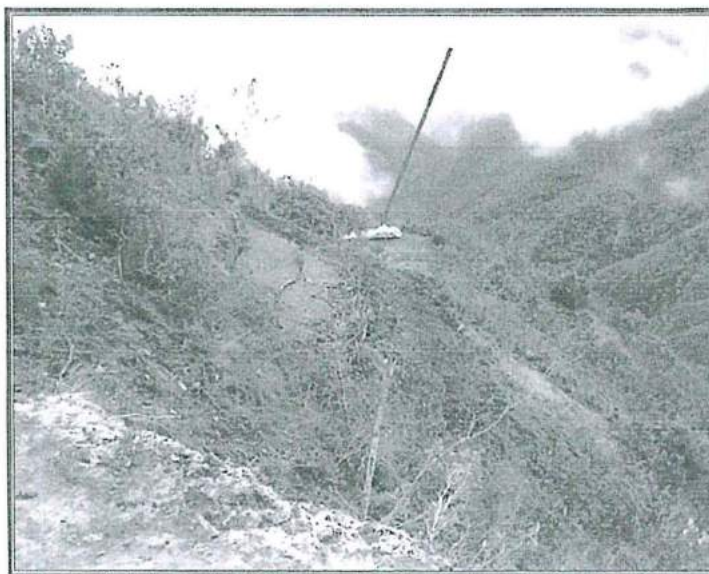
FOTOGRAFÍA N° 69.- Lodos almacenados en sacos que corresponden al taladro perforado de la Plataforma DH13-30 emplazada en las coordenadas 691 094 E – 9 325 604 N.

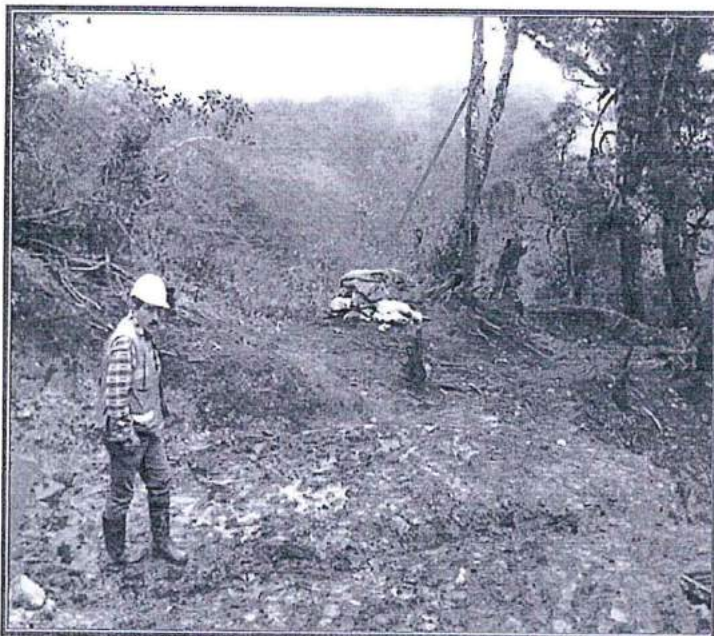
FOTOGRAFÍA N° 70.- Plataforma AMM-G02 (También denominada 07-083) emplazada en las coordenadas 690 926 E – 9 325 610 N. se observa los lodos de la perforación ensacados para su traslado hacia el campamento.

74. En este sentido, el titular minero no cumplió con realizar la correcta disposición de los lodos de perforación, llevándolas a una poza de mayor dimensión.

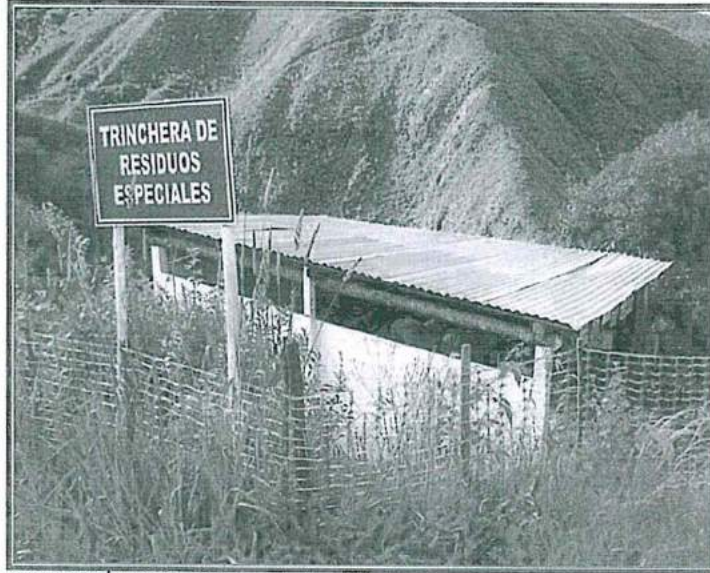
FOTOGRAFÍA N° 73.- Trinchera de disposición final de residuos orgánicos no cuenta con canales perimetrales para captación de agua de lluvia.

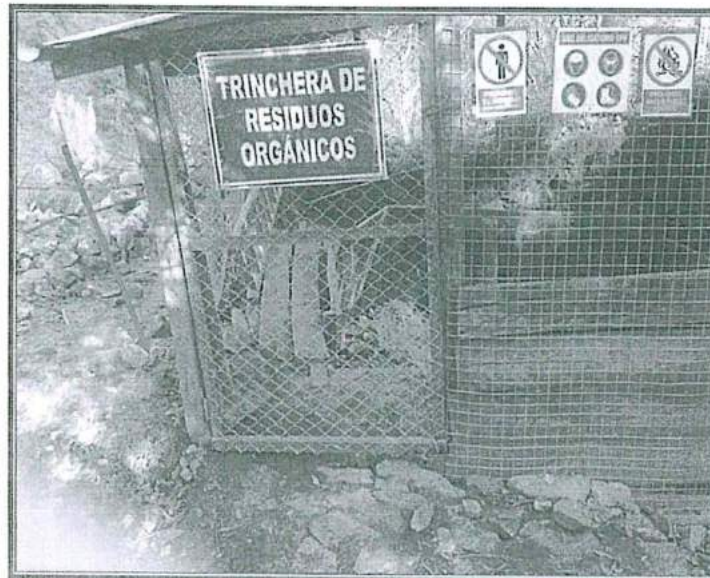
FOTOGRAFÍA N° 74.- Trinchera de disposición final de residuos orgánicos no cuenta con sistema de captación de lixiviados.

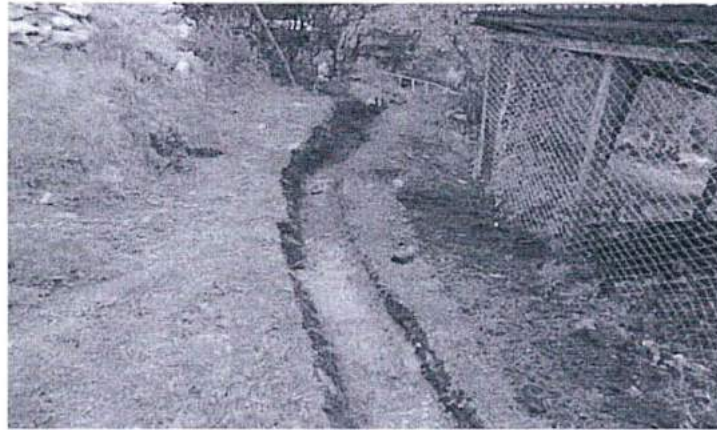
94. Agrega que los canales perimetrales de captación se colmatan rápidamente, incluso de un día para otro, dependiendo de la intensidad de la precipitación, por ello rehabilita constantemente el componente retirando el exceso de sedimentación de materiales transportados por ser una zona de alta precipitación

95. Al respecto, si bien el administrado adjunta una fotografía que muestra la presencia de un canal de captación de aguas de lluvia, dicho medio probatorio no acredita que dicho canal haya sido construido con anterioridad a la Supervisión Regular 2013 ya que no se encuentra con fecha.

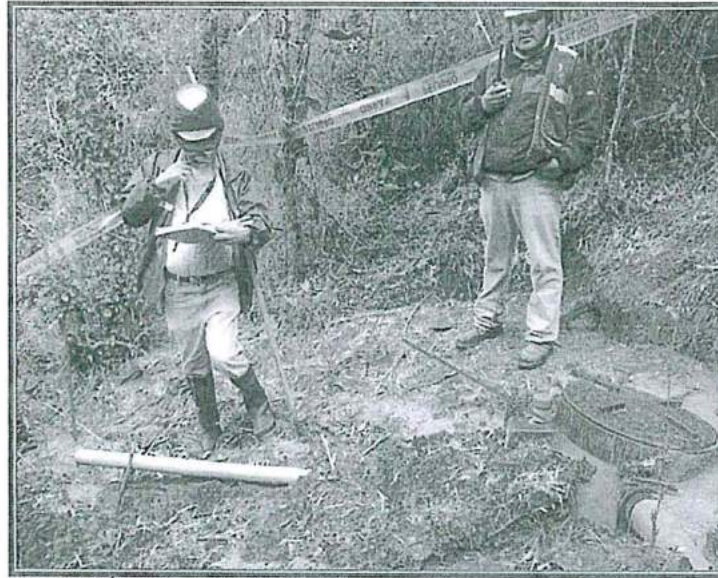
FOTOGRAFÍA N° 77.- Instalaciones del biodigestor del campamento de Cañariaco Sur, no cuenta con poza de percolación emitiendo directamente al ambiente.

111. En este sentido, el titular minero no cumplió con construir un pozo de percolación adjunto al biodigestor del campamento Cañariaco Sur para el tratamiento de aguas residuales del campamento de Cañariaco Sur.

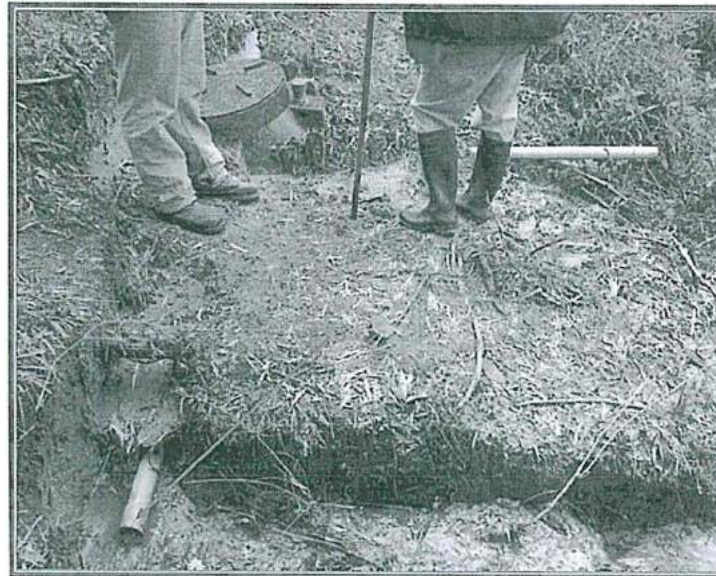
FOTOGRAFÍA N° 78.- Instalaciones del biodigestor del campamento de Cañariaco Sur no cuenta con poza de percolación emitiendo directamente al ambiente.

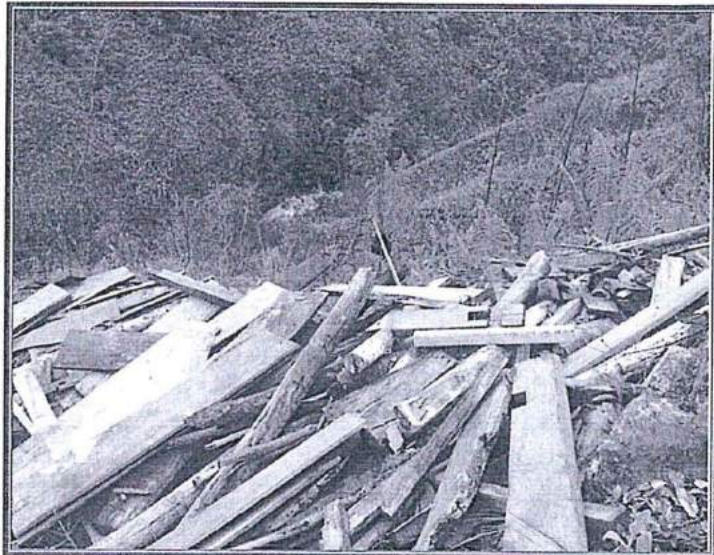
FOTOGRAFÍA N° 79.- Disposición de residuos sólidos industriales restos de maderas usadas en construcción con clavos y pinturas, dispuestos en un acantilado directamente sobre pastos naturales.

126. En este sentido, el titular minero no cumplió con trasladar los residuos sólidos madera fuera del proyecto a través de una EPS-RS.

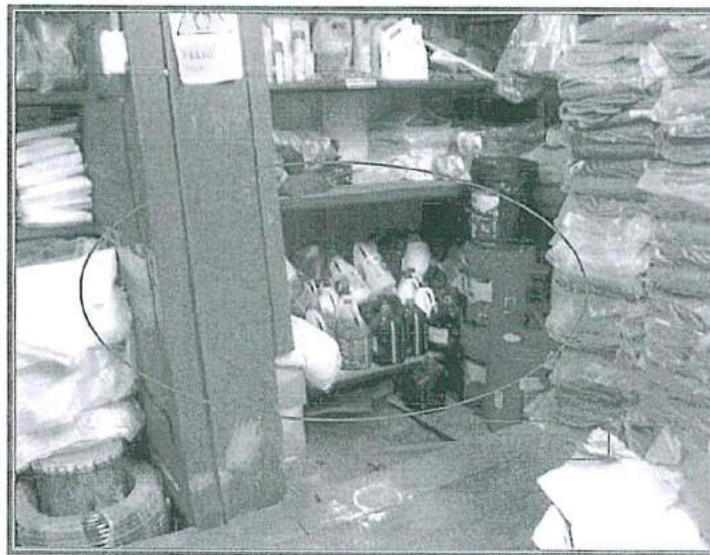
FOTOGRAFÍA N° 80.- Disposición de sustancias peligrosas dentro del almacén central sin clasificación ni medidas de contingencia para casos de derrame.

141. En este sentido, el titular minero no cumplió con implementar las medidas adecuadas dentro del el almacén de aceites, grasas y aditivos; esto es, contar con un piso de polietileno de alta densidad y diques a sus costados.

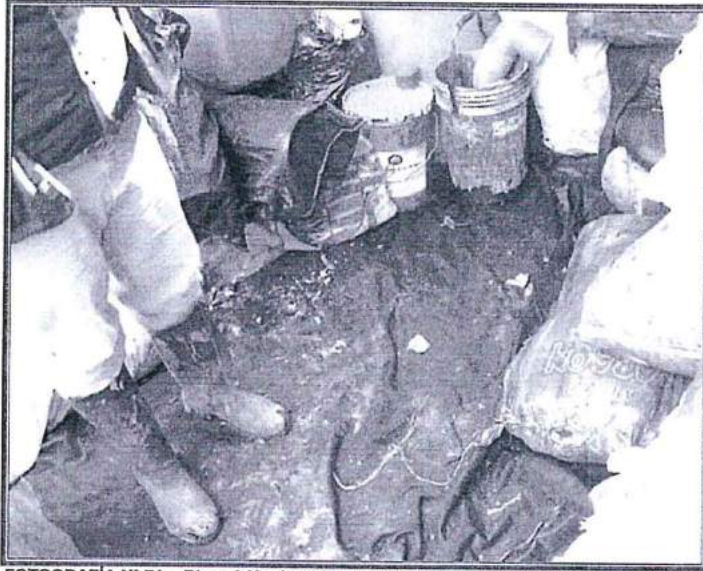
FOTOGRAFIA N° 71.- Disposición de residuos sólidos industriales y peligrosos, se observa la base no nivelada y el agua de lluvia que ingresa se contamina y sale al ambiente.

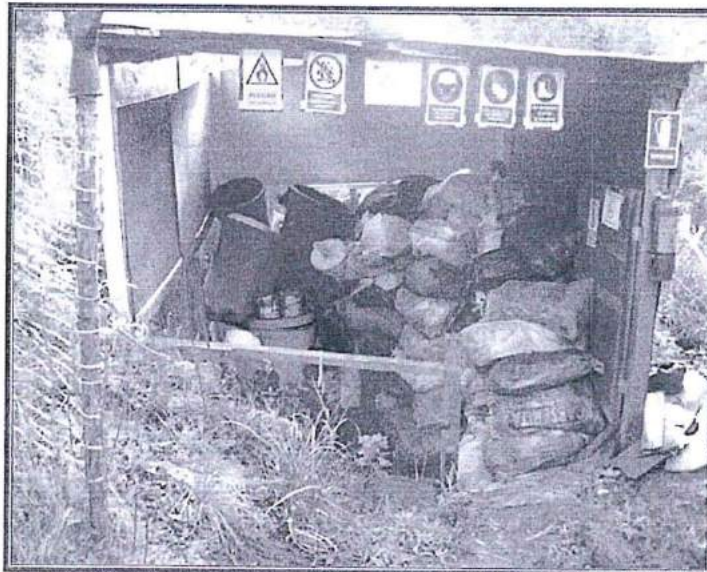
FOTOGRAFIA N° 72.- Disposición de residuos sólidos industriales y peligrosos el lugar no cuenta con canales perimetrales ni trampa de grasas.

164. En este sentido, el titular minero no cumplió con implementar canales periféricos para la captación de aguas de lluvia ni con una poza de retención de hidrocarburos en el almacén de residuos sólidos peligrosos.

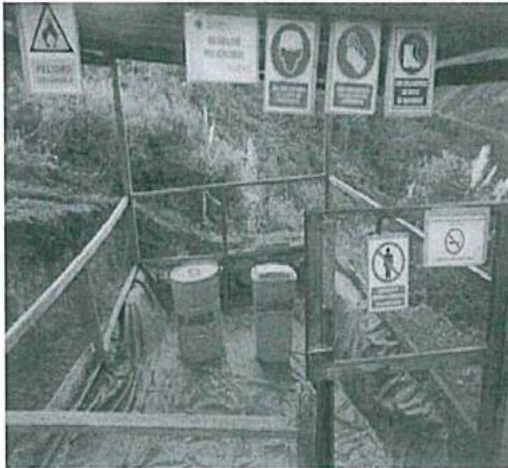
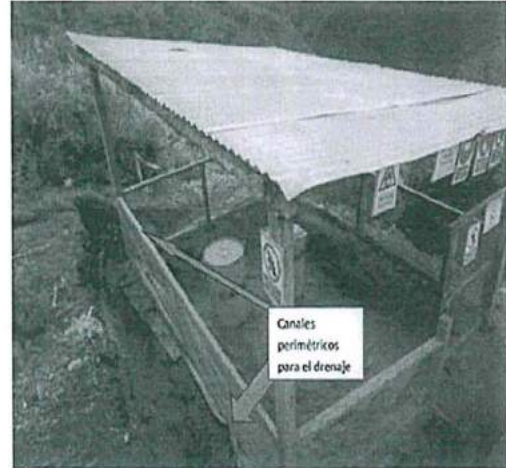
- 166. En dichas fotografías se puede verificar la existencia de los canales periféricos; sin embargo, dicha medio probatorio no acredita que los mismos estuvieron antes de la Supervisión Regular 2013 ya que no se encuentran con fecha; sin perjuicio de lo constatado durante la referida supervisión.

- 167. Sin perjuicio de lo señalado, considerando que durante la Supervisión Regular 2013 se ha acreditado que el depósito temporal de residuos sólidos peligrosos no contaba con canales periféricos de captación de agua de lluvia, las fotografías presentadas por el administrado serán tomadas en cuenta al momento de evaluar si corresponde el dictado de medidas correctivas.

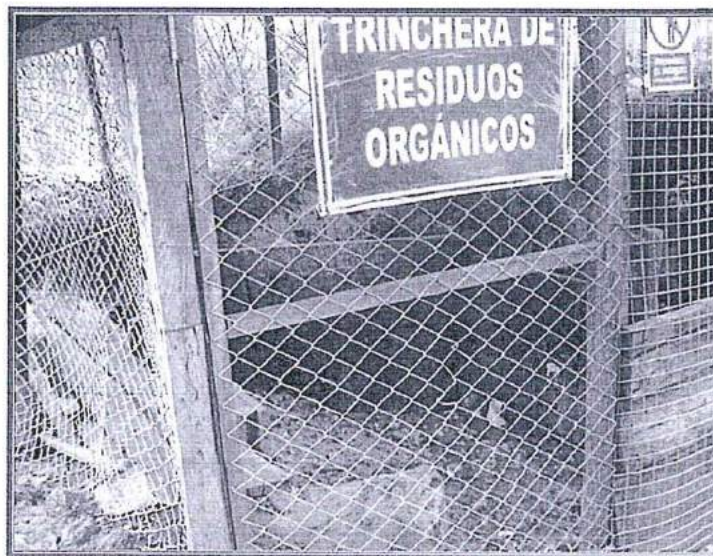
FOTOGRAFÍA N° 75.- Residuos sólidos domésticos dispuestos en la trinchera existente son cubiertos con material orgánico (Aserrín de madera) que no impide la emisión de olores y presencia de vectores.

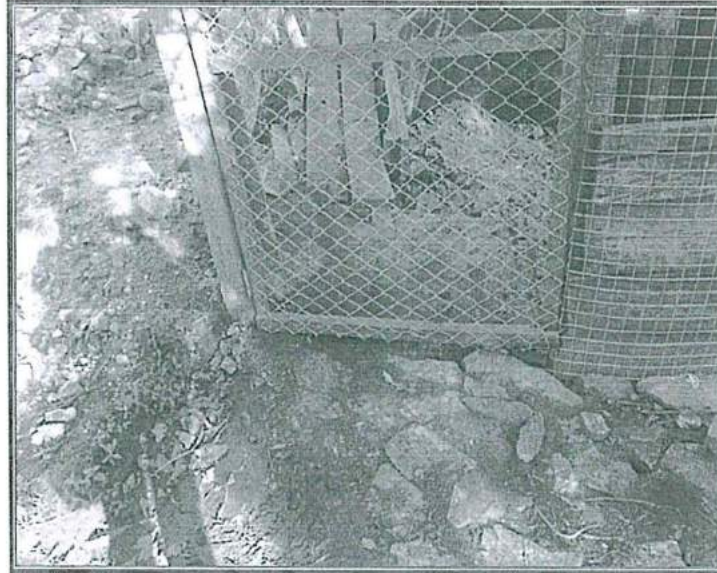
FOTOGRAFÍA N° 76.- Trinchera existente, los residuos sólidos domésticos son cubiertos con material orgánico (Aserrín de madera) generando mayor descomposición, emisión de olores y presencia de vectores.

175. En este sentido, el titular minero no cumplió con utilizar material apropiado para la cobertura de la trinchera de residuos sólidos domésticos.
