**Tribunal de Fiscalización Ambiental
Sala Especializada en Minería y Energía**

RESOLUCIÓN N° 037-2017-OEFA/TFA-SME

EXPEDIENTE N° : 890-2013-OEFA/DFSAI/PAS
PROCEDENCIA : DIRECCIÓN DE FISCALIZACIÓN, SANCIÓN Y APLICACIÓN DE INCENTIVOS
ADMINISTRADO : DOE RUN PERÚ S.R.L. EN LIQUIDACIÓN EN MARCHA
SECTOR : MINERÍA
APELACIÓN : RESOLUCIÓN DIRECTORAL N° 1719-2016-OEFA/DFSAI

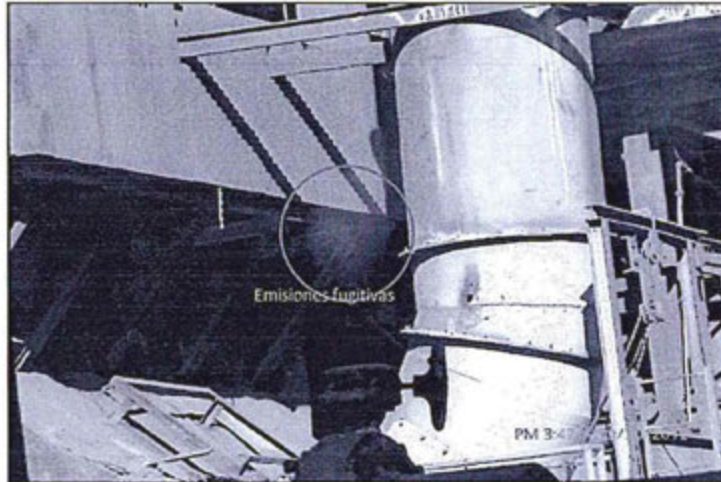
Hallazgo N° 2: Fotografía N° 15: Vista parcial del HOT COTRELL de la Planta de Ácido Sulfúrico de Zinc, donde se observó emisiones fugitivas

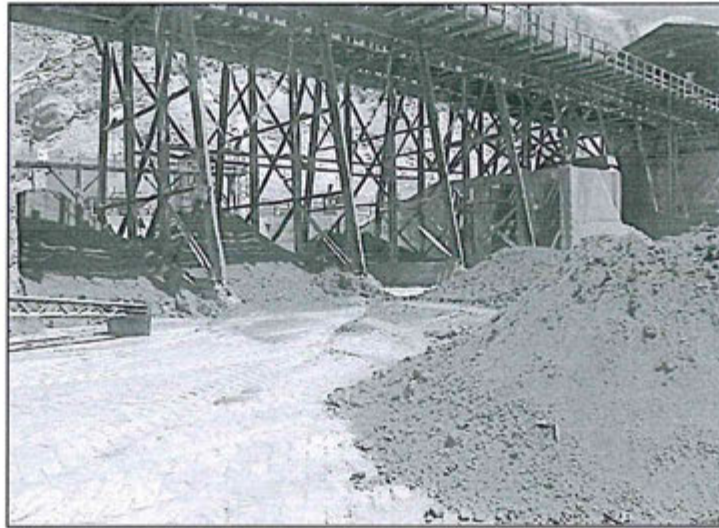
Hallazgo N° 3: Fotografía N° 2: Almacenamiento de concentrados fuera del depósito techado.

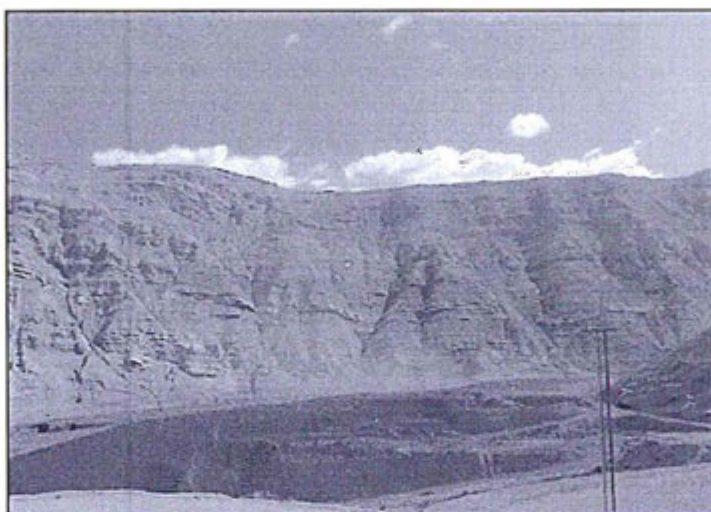
Hallazgo N° 4: Fotografía N° 6: En el depósito de ferritas ubicado en Huanchán se ha observado la dispersión de dicho material por acción del viento.

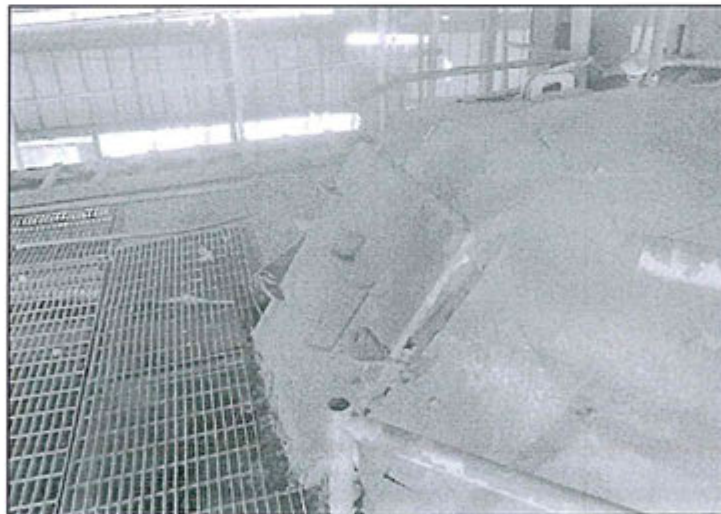
Hallazgo N° 5: Fotografía N° 17: Emisiones fugitivas de gases en la compuerta de la parte superior del ducto que va del tostador Lurgi hacia el caldero

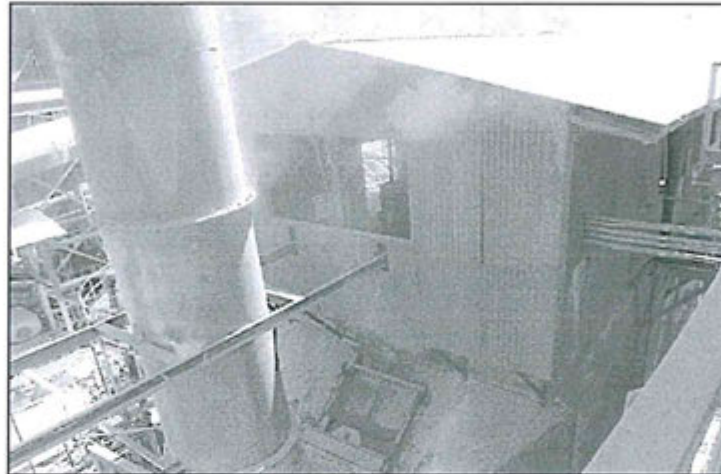
43. Lo observado por la DS se complementa con las fotografías N° 20 a 31 contenidas en los Informes de Supervisión⁹³. En la fotografía N° 30 se corrobora la existencia de emisiones fugitivas y polvos:

Hallazgo N° 6: Fotografía N° 30: En el lado sur de la parte superior del precipitador electrostático "Hot Cotrell" B, se ha observado emisiones fugitivas de gases

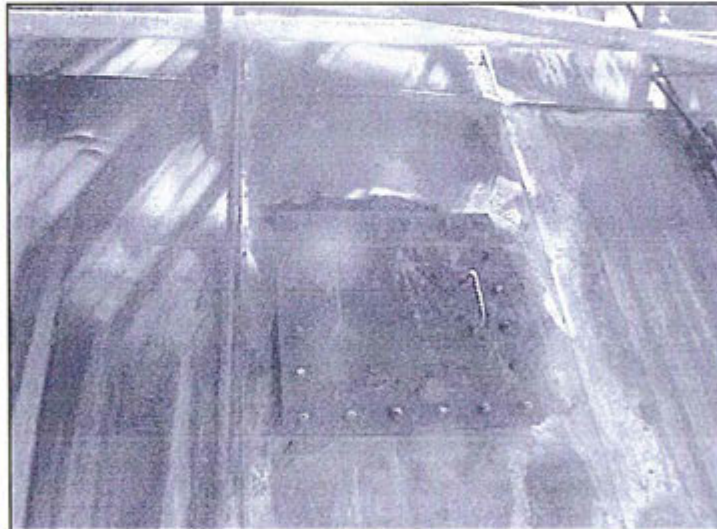
Hallazgo N° 7: Fotografía N° 38: Emisiones fugitivas de gases en la compuerta inferior del intercambiador frío

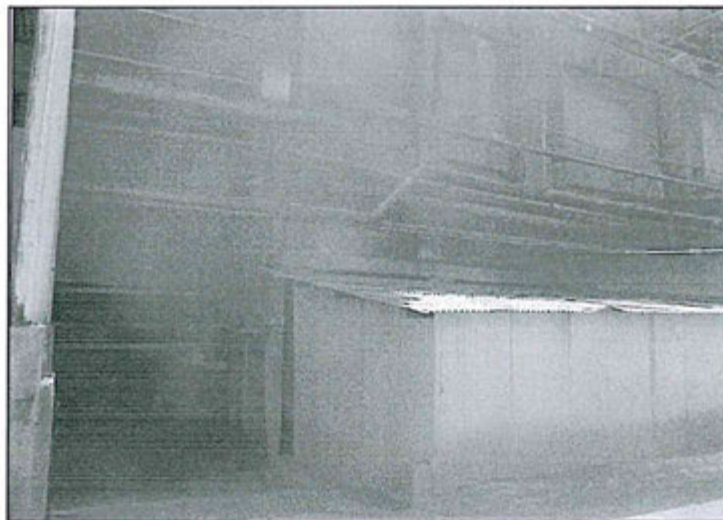
Hallazgo N° 8: Fotografía N° 40: Emisiones de polvos debido a las actividades de recuperación de calcina en la parte baja de las tolvas de Cotrell Central, ubicado al costado de compresoras

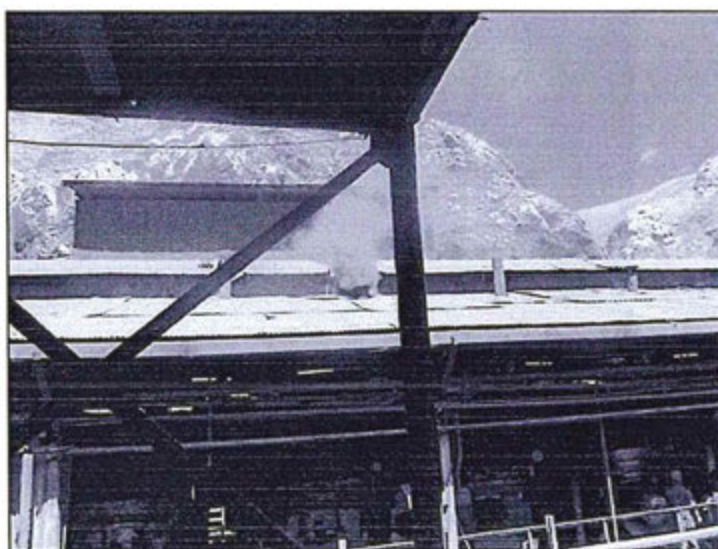
Hallazgo N° 9: Fotografía N° 45: Emisiones de gases por la chimenea de la quinta retorta de la planta de polvo de zinc.

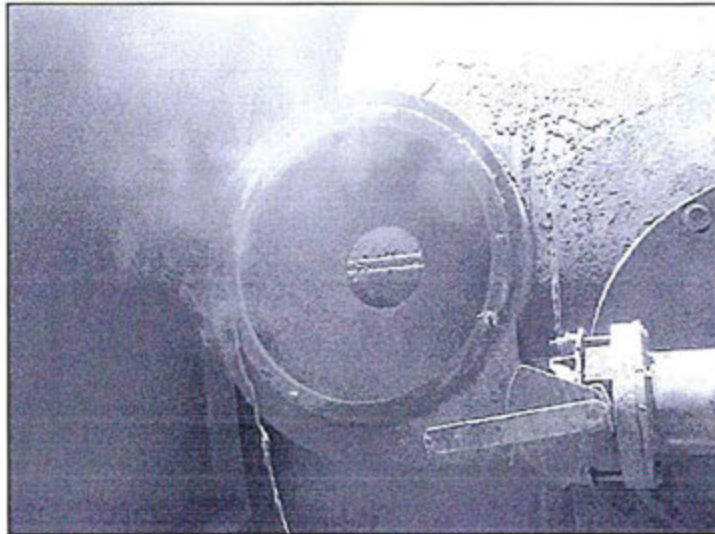
Hallazgo N° 10: Fotografía N° 49: Emisiones de gases en el horno Kiln, zona donde se coloca el ventilador, debido a los problemas presentados en el ventilador

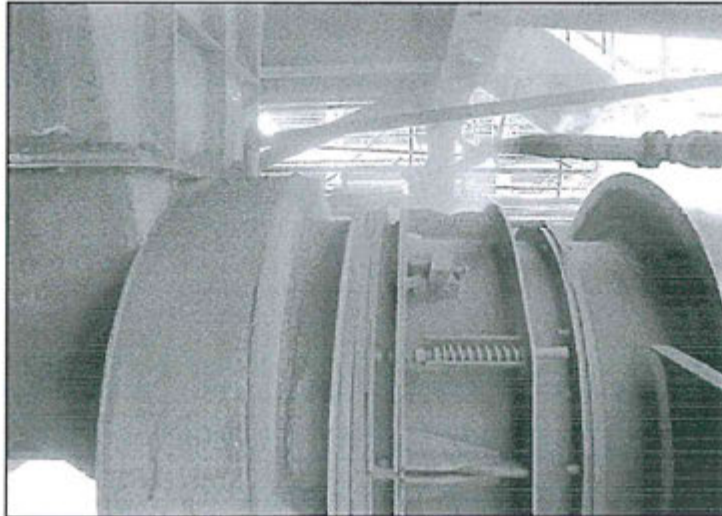
Hallazgo N° 11: Fotografía N° 54: Emisiones fugitivas de partículas en la junta del enfriador de esponja de hierro del horno Kiln.

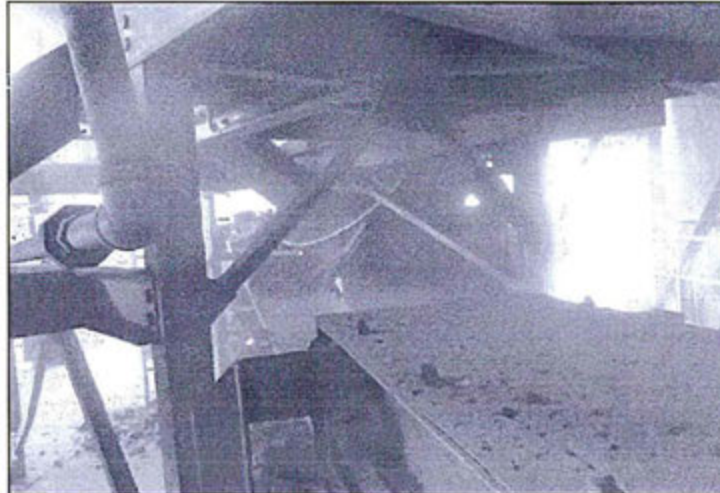
Hallazgo N° 12: Fotografía N° 55: Emisiones fugitivas de partículas en las fajas transportadoras del separado magnético de ferritas de la planta Zileret.

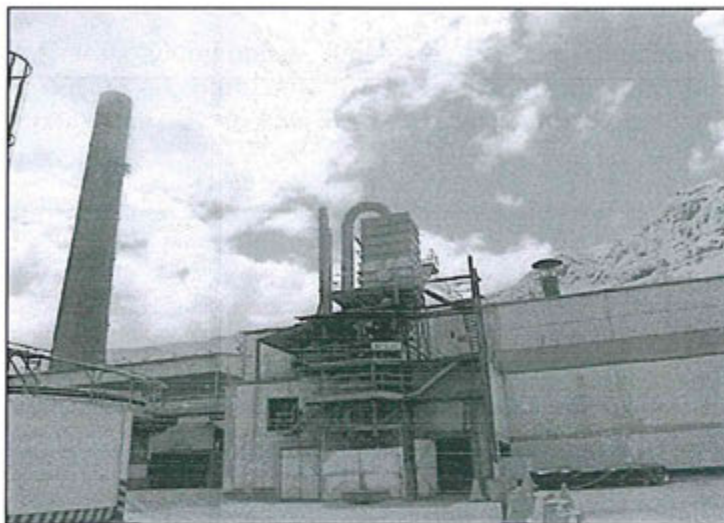
Hallazgo N° 13: Fotografía N° 56: Emisiones de gases por dos chimeneas instaladas en la planta de fusión y moldeo

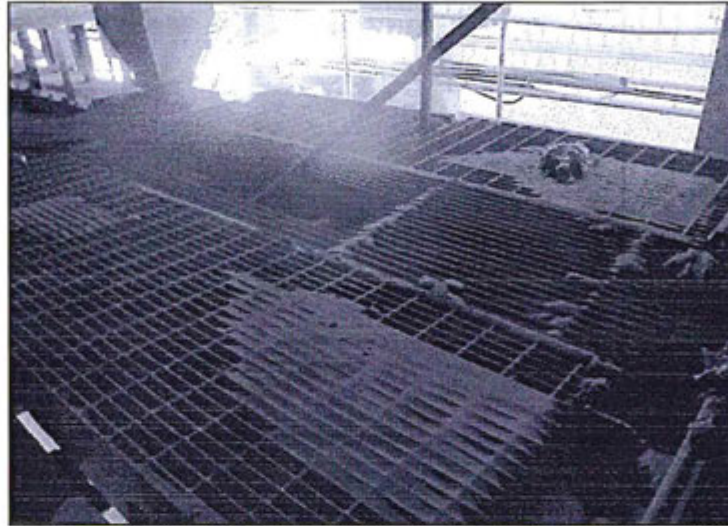
Hallazgo N° 14: Fotografía N° 60: Entre los Redleres 10B1 y 10B2 se ha observado emisiones fugitivas de partículas.

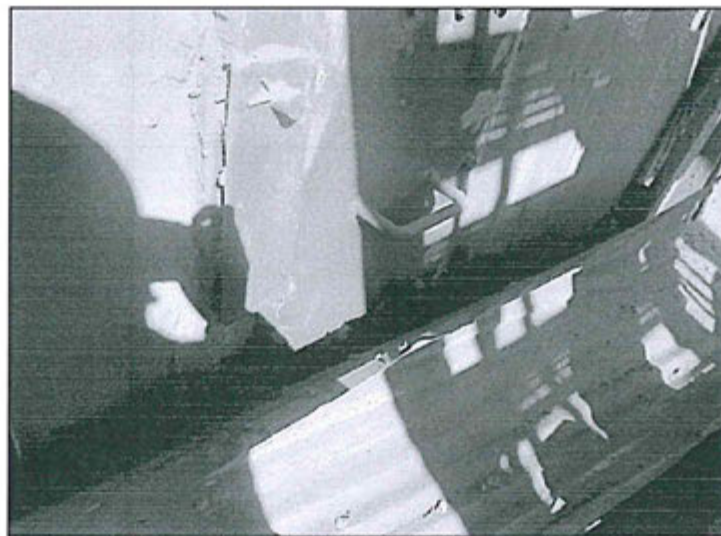
Hallazgo N° 15: Fotografía N° 66: Emisiones fugitivas de gases en el ducto que va hacia Hot Cotrell, antes de la compuerta

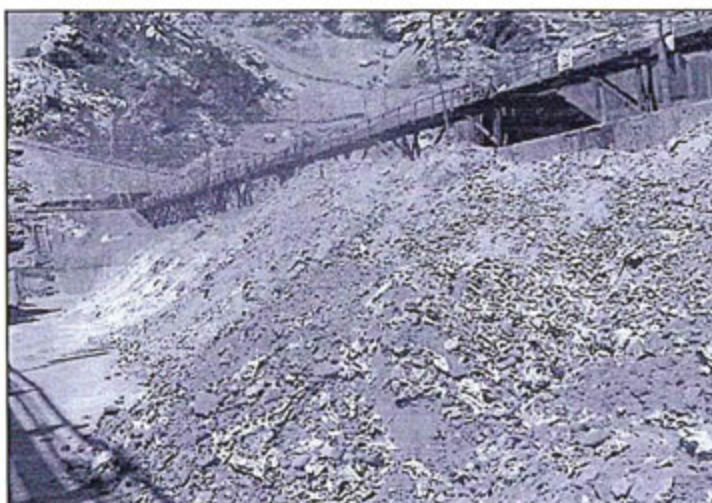
Hallazgo N° 16: Fotografía N° 4: Residuos de purificación de zinc (ZPR) sin cubierta, ubicada al costado del depósito de concentrados de zinc.

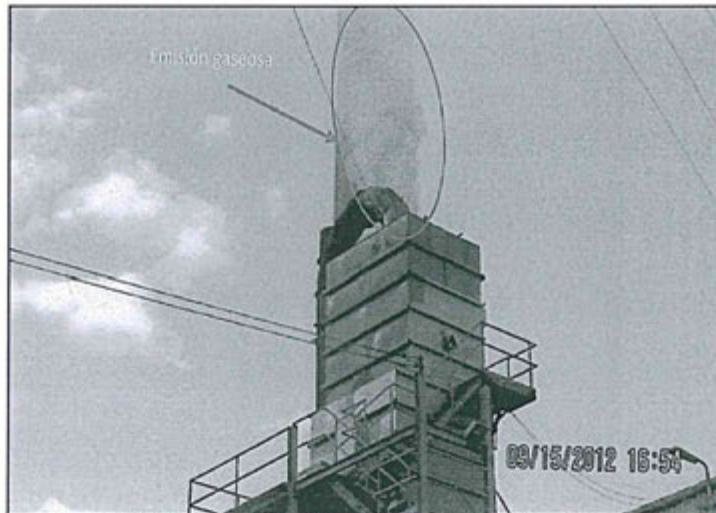
Hallazgo N° 17: Fotografía N° 3: Otra vista de la emisión gaseosa que sale por la chimenea ubicada en la Planta Dross de Zinc el día 15 de setiembre de 2012 a las 16:54 horas.

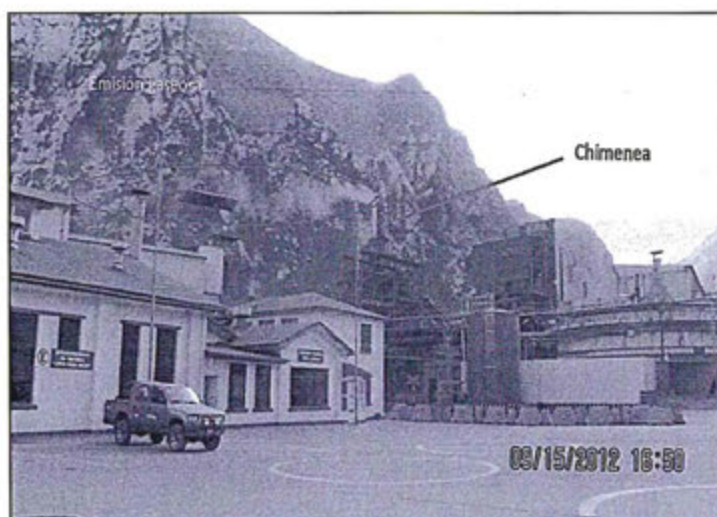
Hallazgo N° 18: otografía N° 1: Emisión gaseosa que sale de la chimenea del bag house del horno Kiln, que se encuentra ubicado en la Planta Zileret el día 15 de setiembre de 2012 a las 16:50 horas.

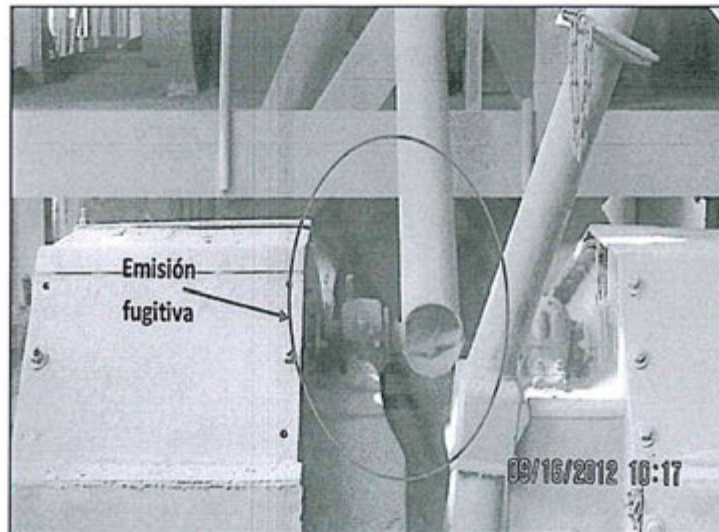
Hallazgo N° 19: Fotografía N° 5: Emisión fugitiva de material particulado cerca a la cadena de transmisión del equipo de transporte de calcina 10B2 el día 16 de setiembre (10:17 horas).

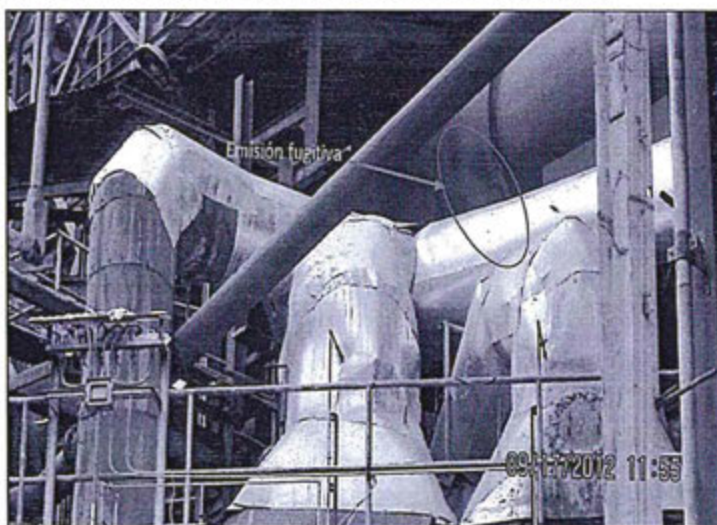
Hallazgo N° 20: Fotografía N° 4: Se observa emisión fugitiva que sale del conducto que se encuentra ubicado en la parte superior del intercambiador caliente del Convertidor Catalítico de la planta de ácido sulfúrico de zinc.

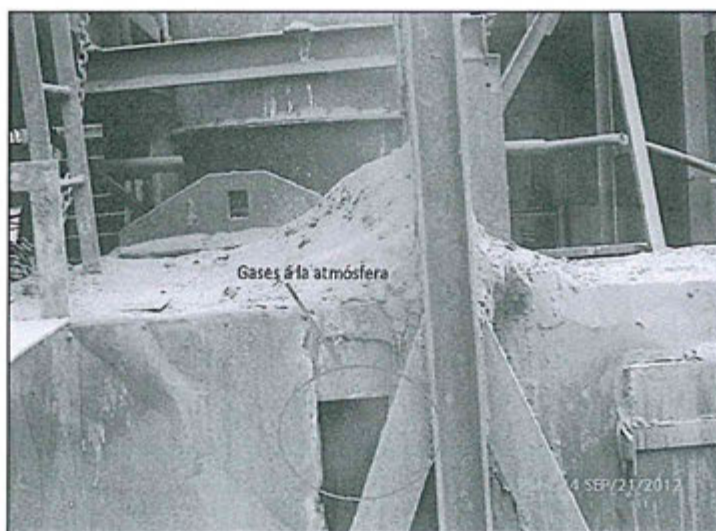
Hallazgo N° 21: Fotografía N° 2: Antes de la compuerta del ducto de entrada del Hot Cottrell, se observa emisiones fugitivas de gases al ambiente, situado en planta de ácido sulfúrico de zinc.

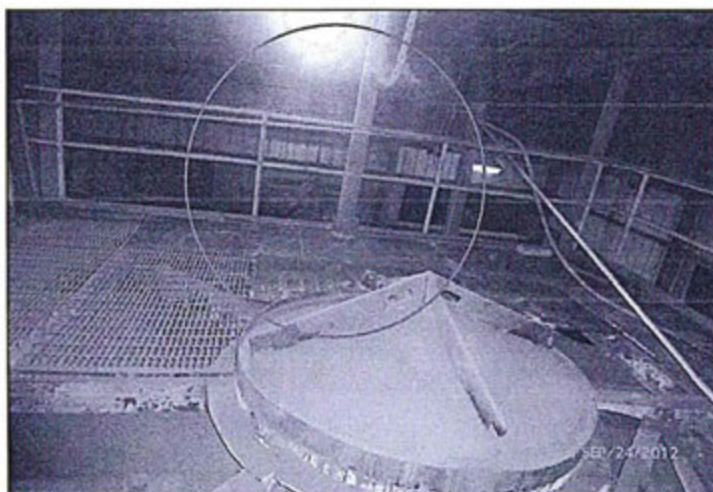
Hallazgo N° 22: Fotografía N° 7: En la parte superior del tostador Lurgi (TLR), se observa emisiones fugitivas de gases de SO₂ al ambiente, situado en el circuito de zinc.

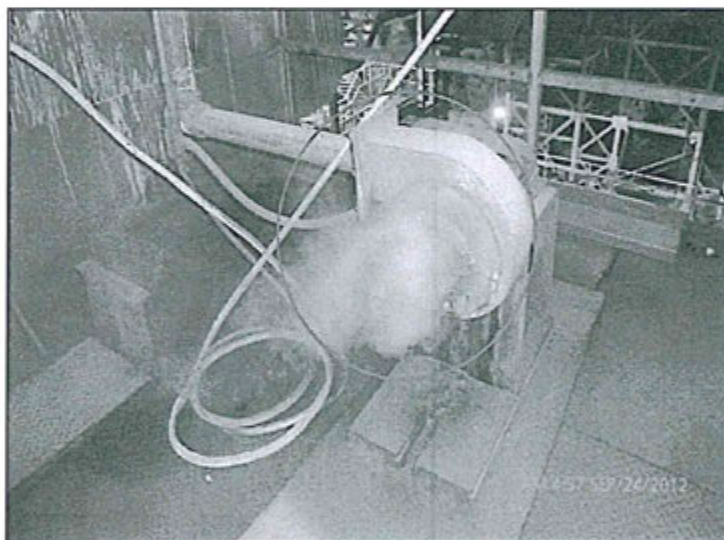
60. Lo observado por la DS se complementa con las fotografías N° 9 y 10 contenidas en los Informes de Supervisión¹²⁸, en las cuales se observa una fuga de gases proveniente como se aprecia de la fotografía N° 9:

Hallazgo N° 23: Fotografía N° 9: Al costado del ducto de gases que va al Hot Cottrell, se encuentra un ventilador trabajando en mal estado, por donde se produce escape de gases al ambiente

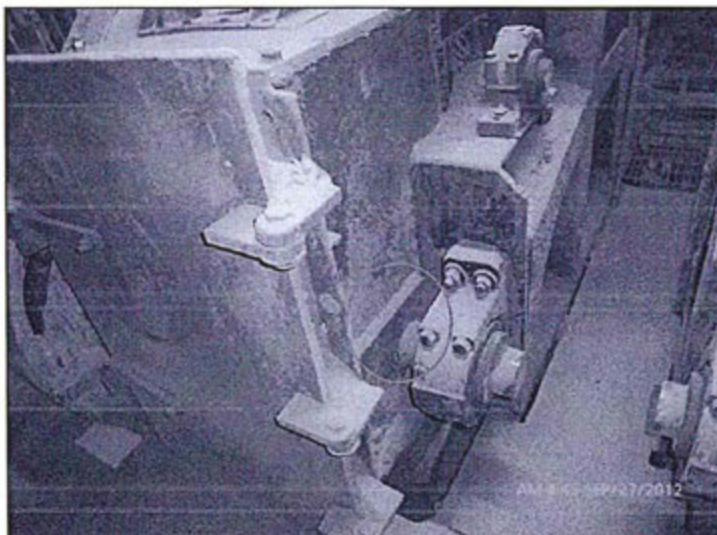
Hallazgo N° 24: Fotografía N° 15: Por el eje de la parte de la cabeza del Redler 10B2, que transporta la calcina se observa escape de emisiones fugitivas de gases SO₂ al ambiente, en el circuito de zinc.

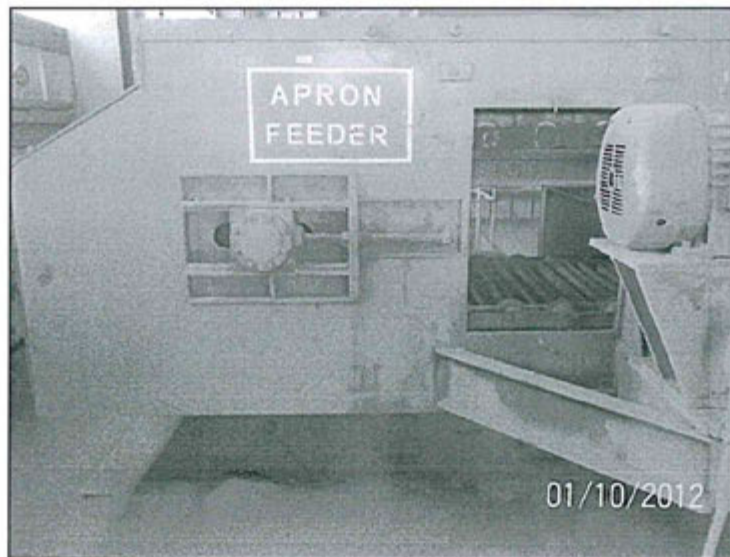
Hallazgo N° 25: Fotografía N° 14: Emisiones fugitivas de partículas en el apron feeder de la tolva de concentrados de zinc del tostador Lurgi.

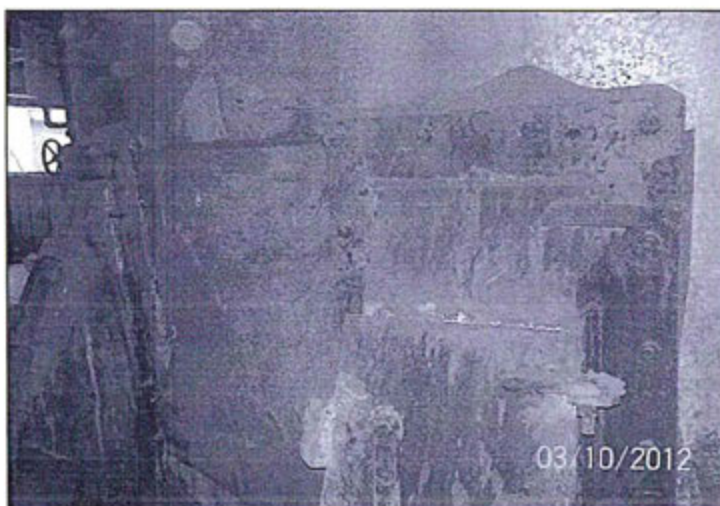
Hallazgo N° 26: Fotografía N° 9: Emisiones fugitivas de partículas en el apron feeder de la tolva de concentrados de zinc del tostador Lurgi.

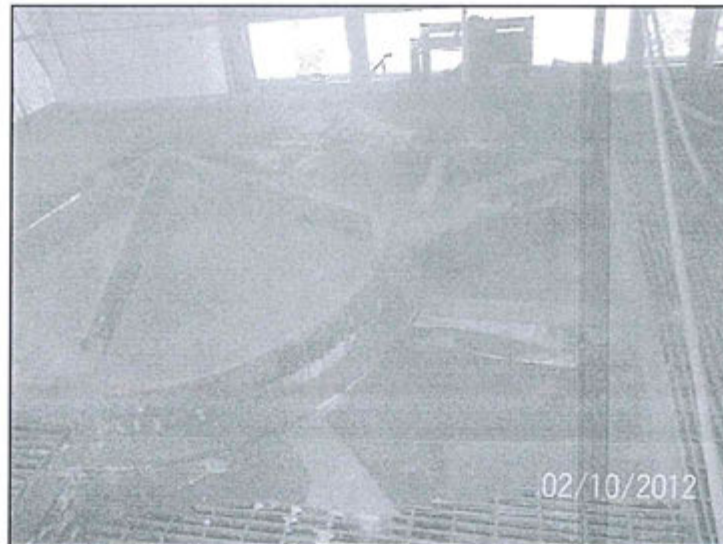
Hallazgo N° 27: Fotografía N° 20: Emisiones fugitivas de gases en la parte superior del tostador Lurgi.

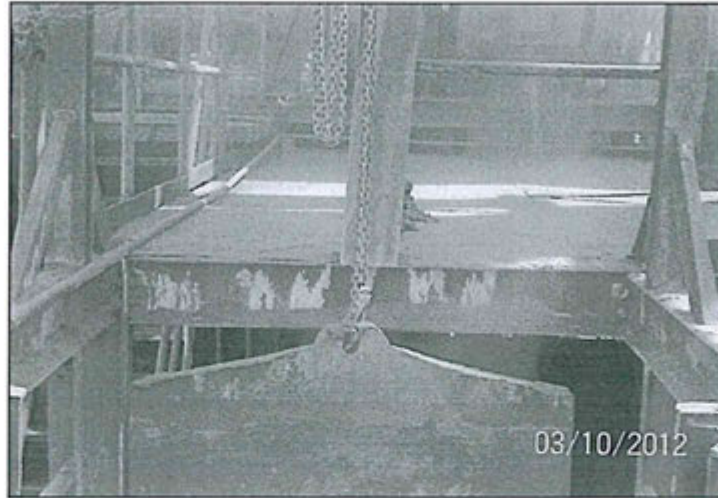
Hallazgo N° 28: Fotografía N° 22: Emisiones fugitivas de gases en la parte superior de la compuerta del ducto que sale del caldero hacia el cotrell central.

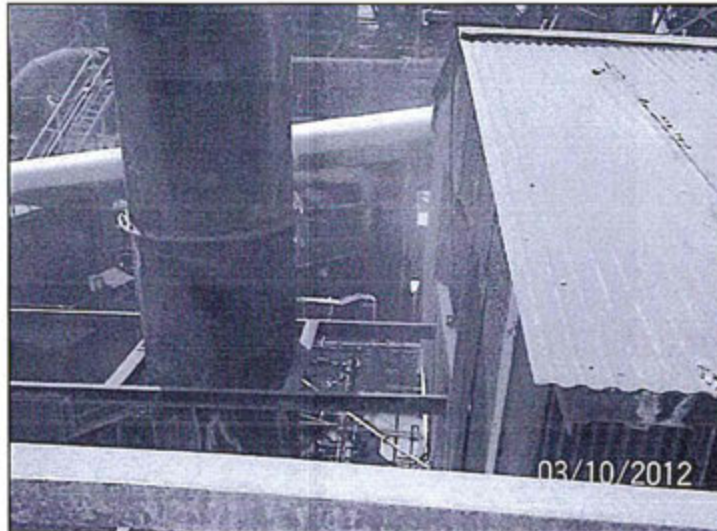
Hallazgo N° 29: Fotografía N° 30: Emisiones fugitivas de gases en la parte superior de la compuerta del ducto que sale del caldero hacia el cotrell central.

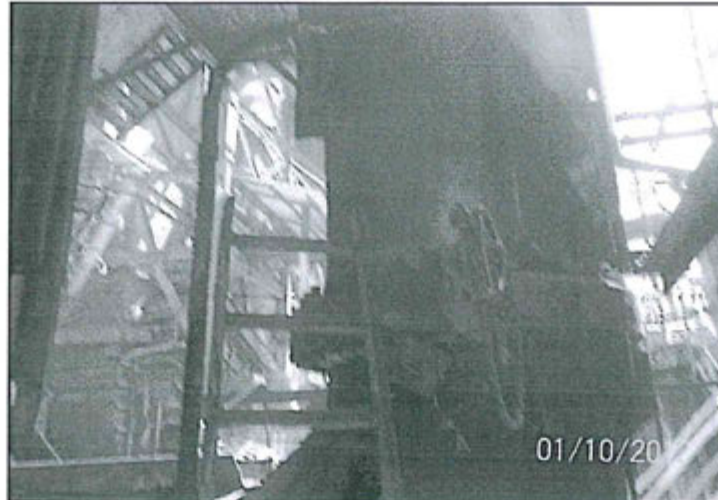
Hallazgo N° 30: Fotografía N° 31: Emisiones fugitivas de gases en la brida del ducto que sale del convertidor catalítico hacia la torre de absorción

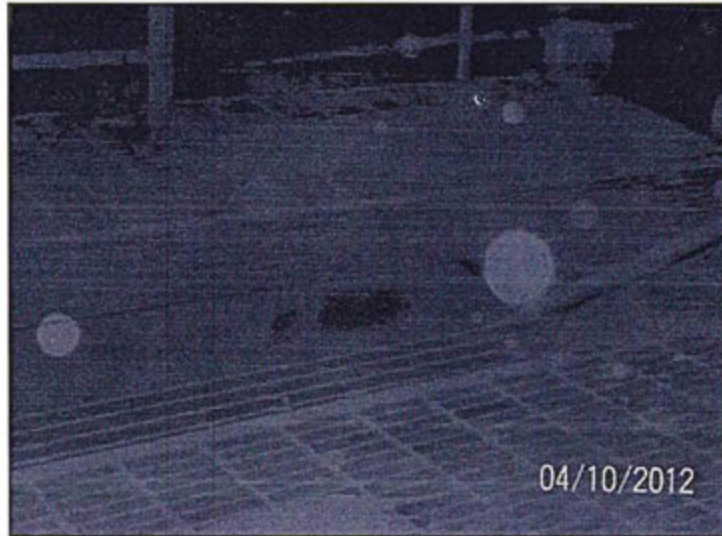
Hallazgo N° 31: Fotografía N° 12: Emisiones fugitivas de gases entre el Redler 10B1 y 10B2.

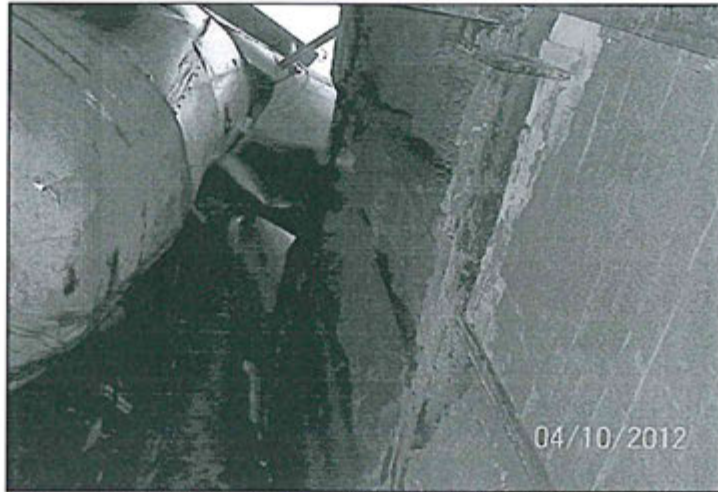
Hallazgo N° 32: Fotografía N° 33: Emisiones fugitivas de gases en la parte posterior superior del intercambiador caliente del convertidor catalítico.

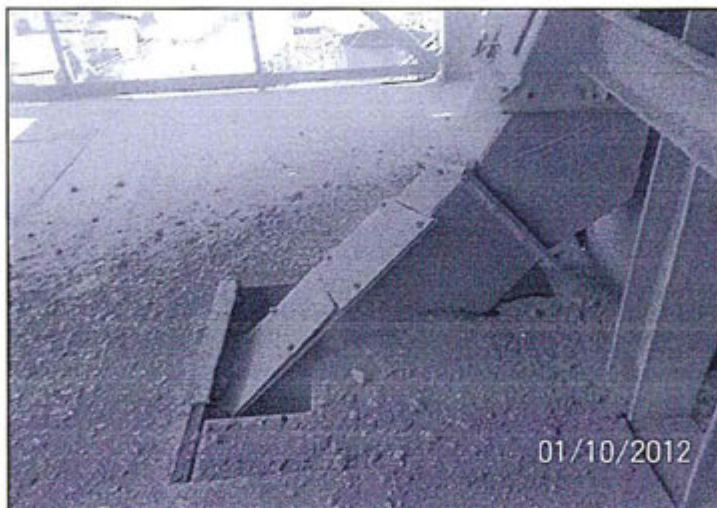
Hallazgo N° 33: Fotografía N° 37: Emisiones fugitivas de partículas en el chute del elevador separador magnético de la planta Zileret.

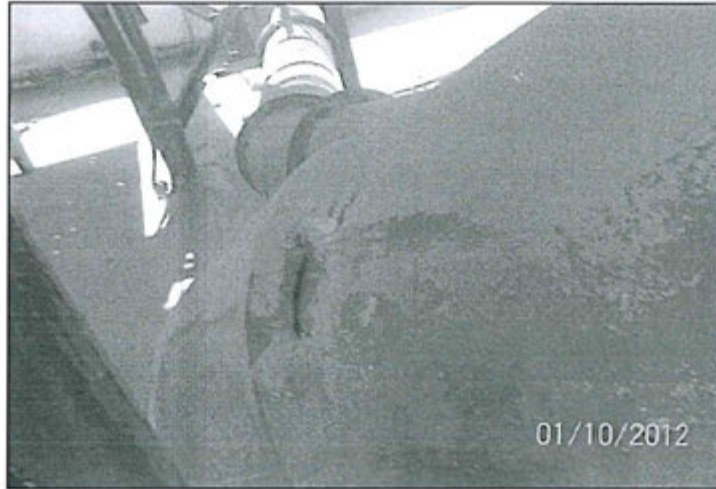
Hallazgo N° 34: Fotografía N° 39: Emisiones fugitivas y por chimenea en la planta de polvo de zinc.

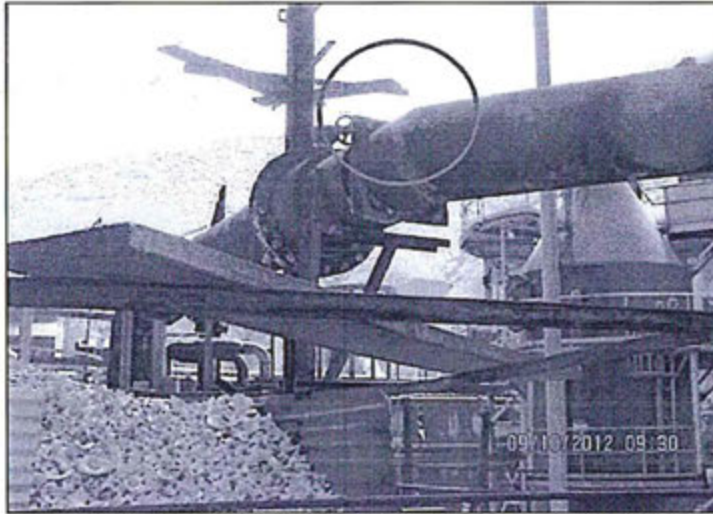
Hallazgo N° 35: Fotografía N° 11: Se observó la emisión fugitiva de SO₃ por el codo del conducto que transporta el gas desde el convertidor catalítico hacia la torre de absorción ubicada en la Planta de Ácido Sulfúrico del Circuito de Zinc.

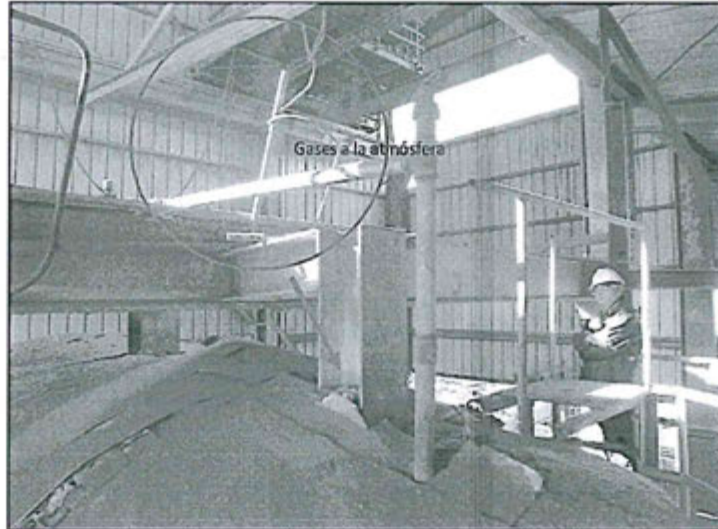
Hallazgo N° 36: Fotografía N° 2: Parte superior del ducto (junto a la viga) hacia la caldera La Mont, donde se observa emisiones fugitivas de gases SO₂ al ambiente.

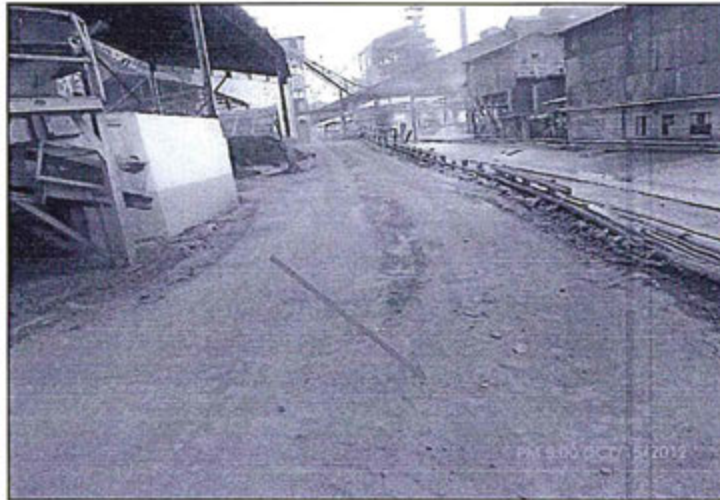
Hallazgo N° 37: Fotografía N° 8: Vía de acceso hacia la planta Zileret y depósito de almacenamiento de concentrados de zinc, donde se realiza riego, por lo que por acción del viento se levanta polvo impactando áreas aledañas y la calidad del aire.

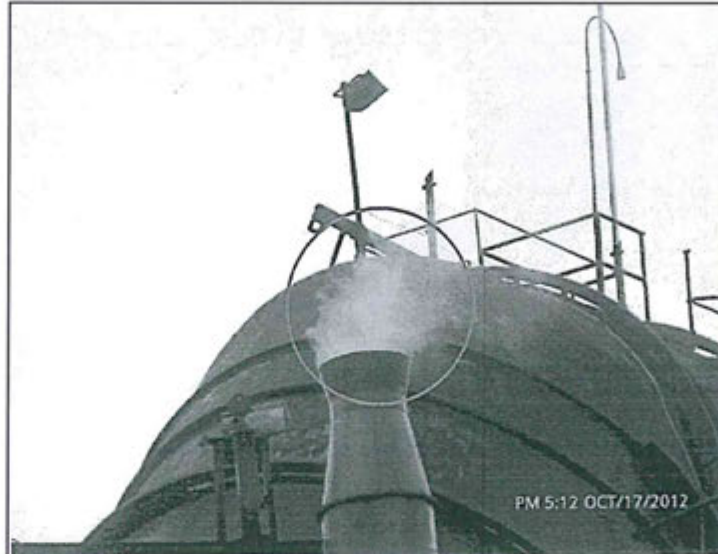
Hallazgo N° 38: Fotografía N° 11: Chimenea vertical que se encuentra acoplado al ducto que conduce los gases hacia la chimenea principal, por donde hay escape de gases de SO₂ al ambiente situado en la planta de ácido sulfúrico del circuito de zinc.

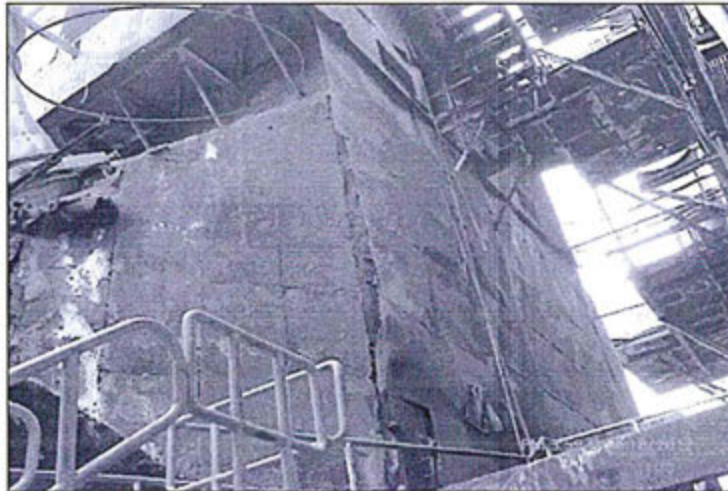
Hallazgo N° 39: Fotografía N° 13: Techo del Hot Cottrell A y B por donde se observa emisiones fugitivas de gases SO₂ al ambiente, que durante la supervisión se siente fuerte el gas en esa zona.

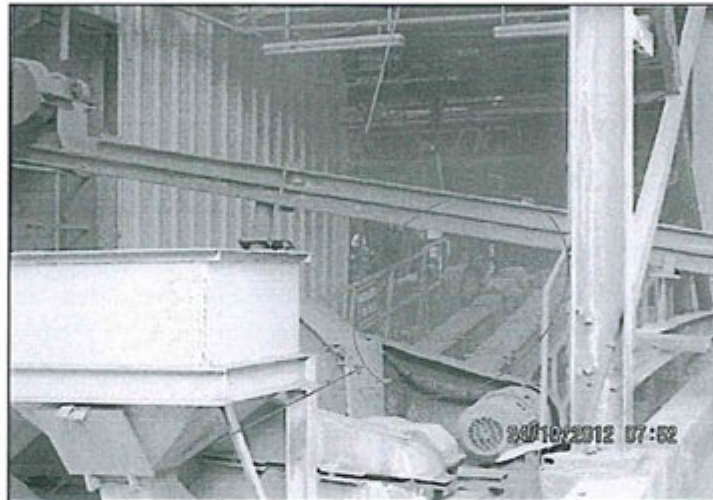
Hallazgo N° 40: Fotografía N° 24: Emisiones fugitivas de partículas cerca a la cadena de transmisión del Redler 12B2

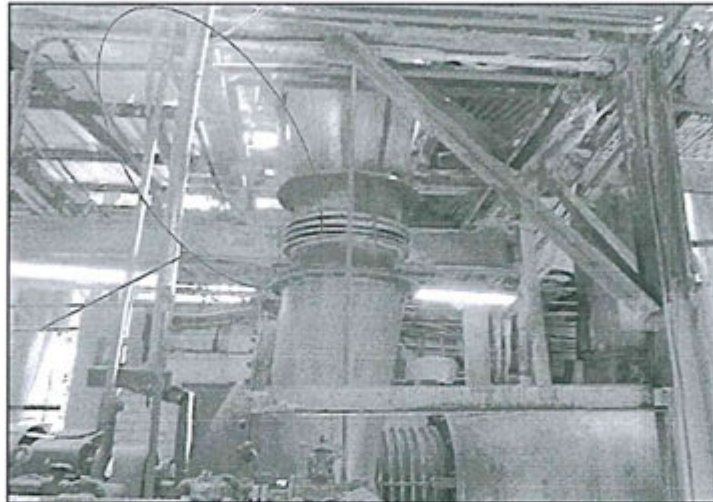
Hallazgo N° 41: Fotografía N° 36: Emisiones fugitivas de gases en la brida del ventilador C-60

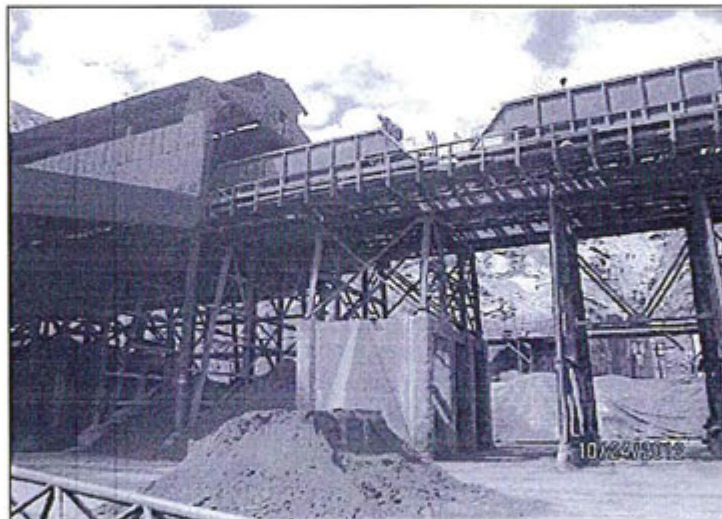
Hallazgo N° 42: Fotografía N° 9: Descarga de concentrados desde una altura aproximada de 12 metros en la zona de línea alta.

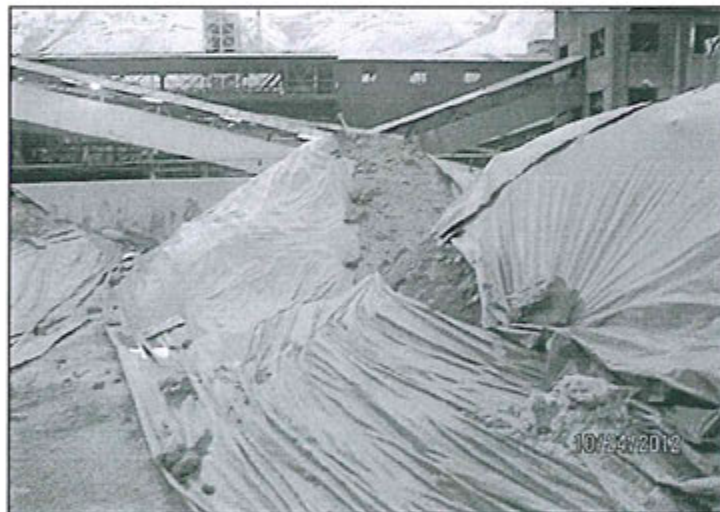
Hallazgo N° 43: Fotografía N° 101: Almacenamiento de materiales recirculantes en la zona de Ramada N° 1 de línea alta, los cuales no están cubiertos totalmente y no cuentan con estructuras hidráulicas.

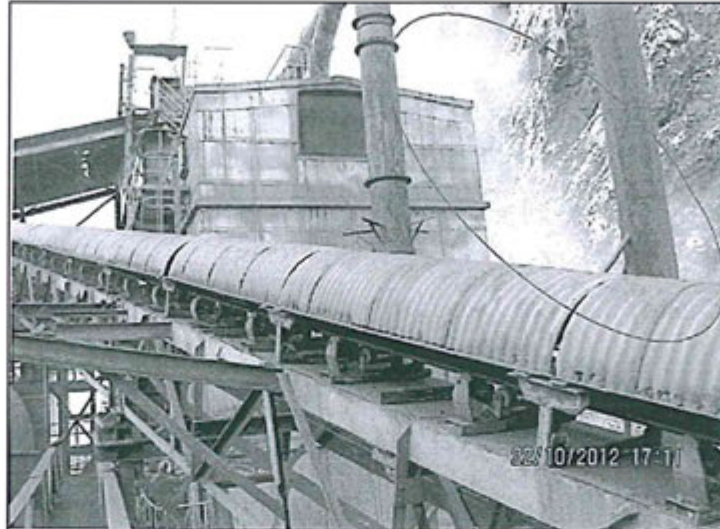
Hallazgo N° 44: Fotografía N° 41: Emisiones fugitivas de gases y polvos en el enfriador de la planta Zileret

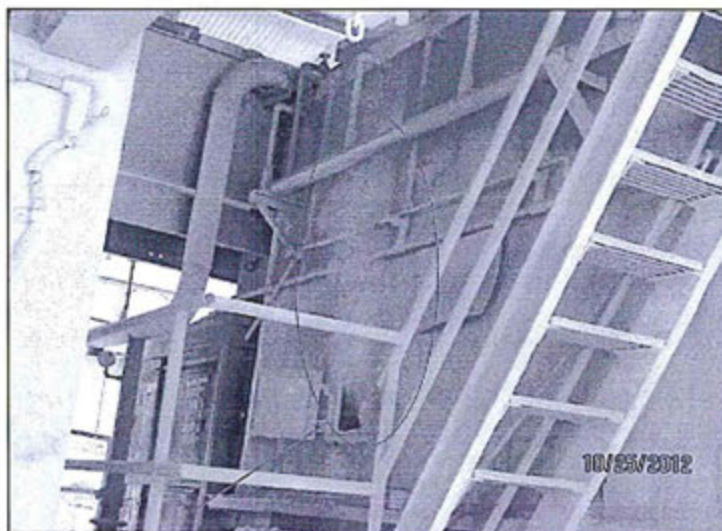
Hallazgo N° 45: Fotografía N° 50: Emisiones fugitivas de gases y partículas por la compuerta de la retorta N° 1 de la planta de polvo de Zinc

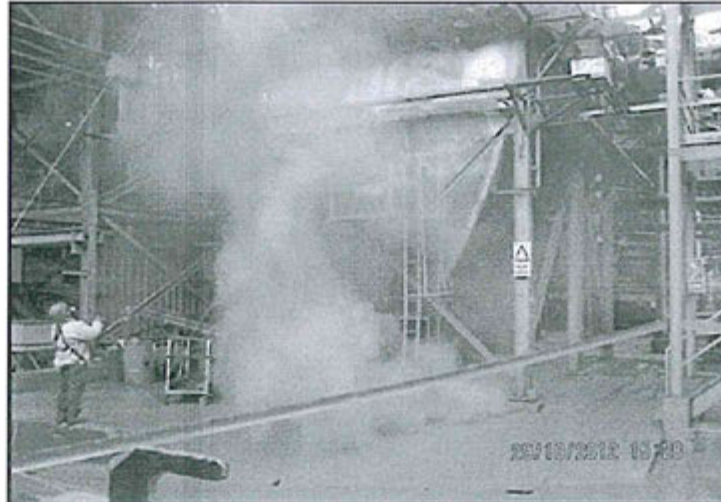
Hallazgo N° 46: Fotografía N° 5: Durante la parada de la Planta de Ácido Sulfúrico del Circuito de Zinc (día 29/10/2012), se observó la emisión de material particulado por la base del Hot Cottrell hacia el ambiente, al momento de realizar la limpieza del mismo

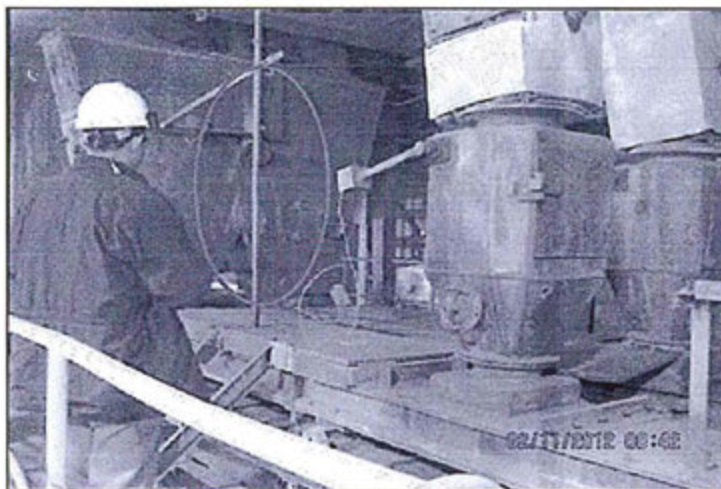
Hallazgo N° 47: Fotografía N° 11: Se observó la generación de material particulado (polvo) en la parte anterior de la descarga del Tostador Lurgi (TLR), del sistema Redler 10B1 y 10 B2

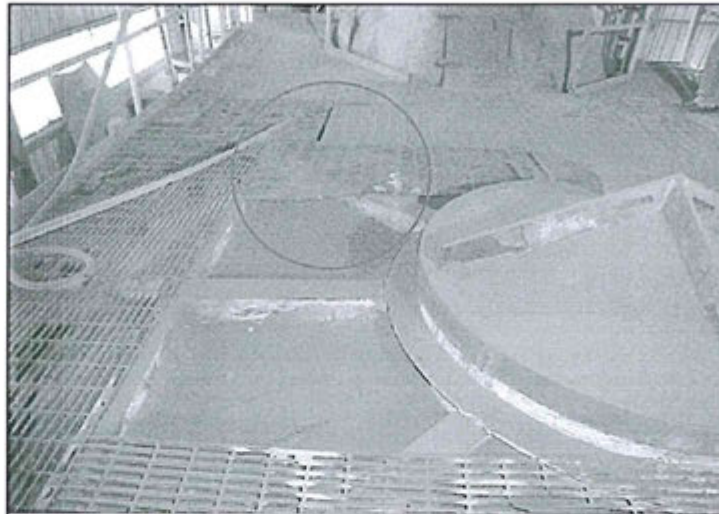
Hallazgo N° 48: Fotografía N° 86: En la parte superior del TLR, lado izquierdo del tapón de seguridad (frente a la viga), se observa escape de emisiones fugitivas de gases SO₂ al ambiente

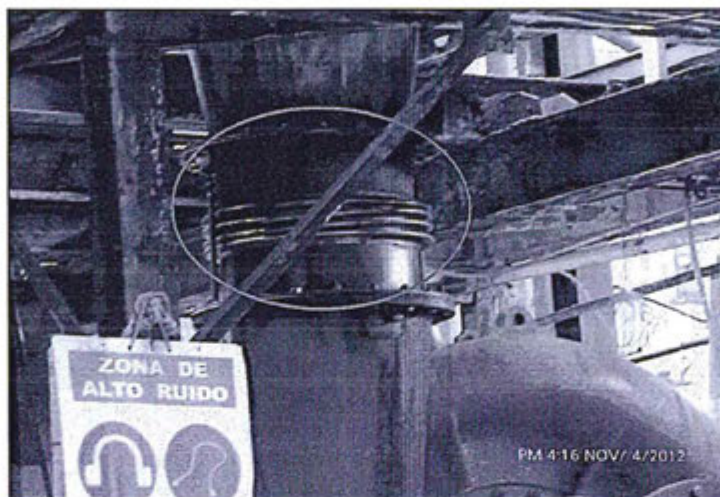
Hallazgo N° 49: Fotografía N° 86: Otra vista de la junta expansiva de la compresora Eliot C-60, donde se observa una rajadura y se aprecia escape de gases SO₂ al ambiente.

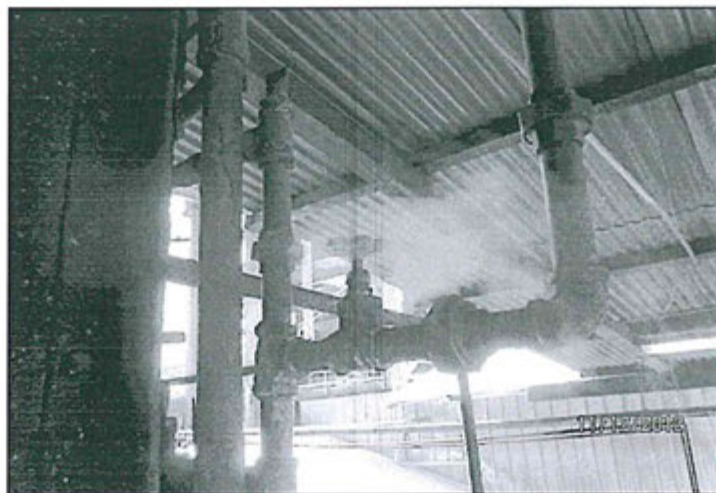
Hallazgo N° 50: Fotografía N° 3: Emisiones fugitivas en válvula ubicada cerca al tostador N° 6

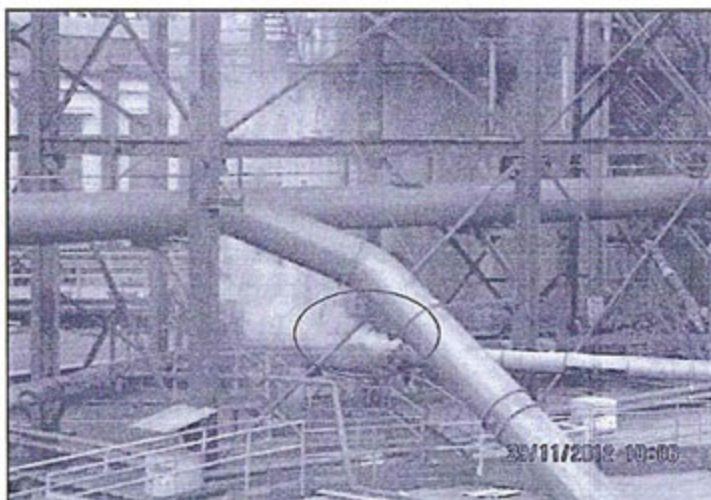
Hallazgo N° 53: Fotografía N° 18: Se observó la emisión fugitiva de gas SO₃ a través de una válvula del ducto de envío de gas del convertidor catalítico de la planta de ácido sulfúrico del circuito de Zinc hacia el Cotrell Central. Día 29/11/2012

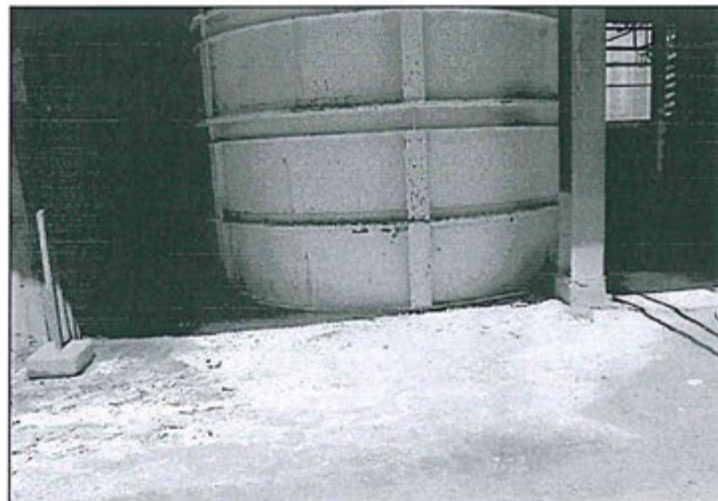
Hallazgo 54: Fotografía N° 68: Derrames en el suelo de sulfato de Zinc en la planta donde se produce dicha sustancia.

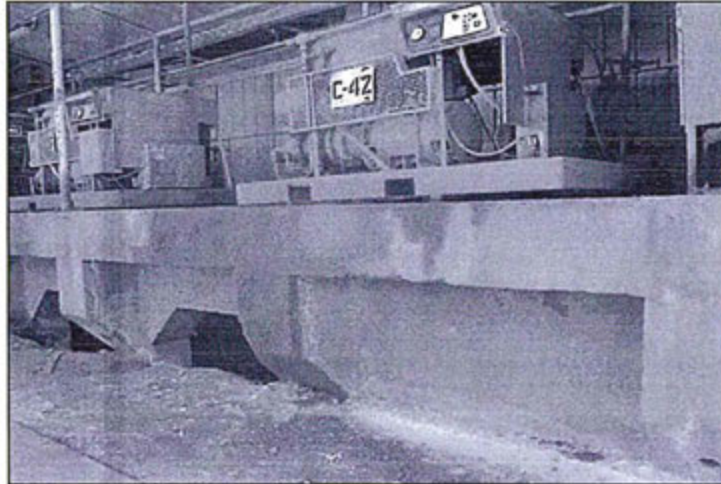
Hallazgo N° 55: Fotografía N° 43: En la zona de compresoras del circuito de Zinc se ha observado derrame de aceites al suelo debido a que no existe un sistema de contención secundaria para colectar los derrames.

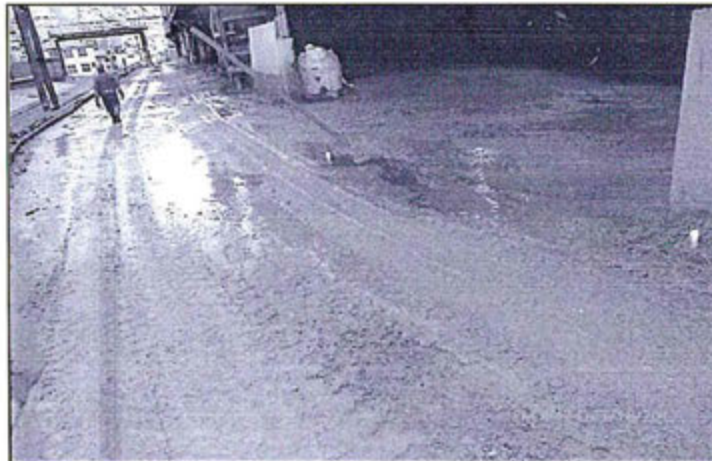
Hallazgo 57 Fotografía N° 15: Debido a la presencia de lluvias, las ferritas de Zinc son arrastradas de su almacenamiento hacia la vía de acceso, formando lodos con el suelo natural.

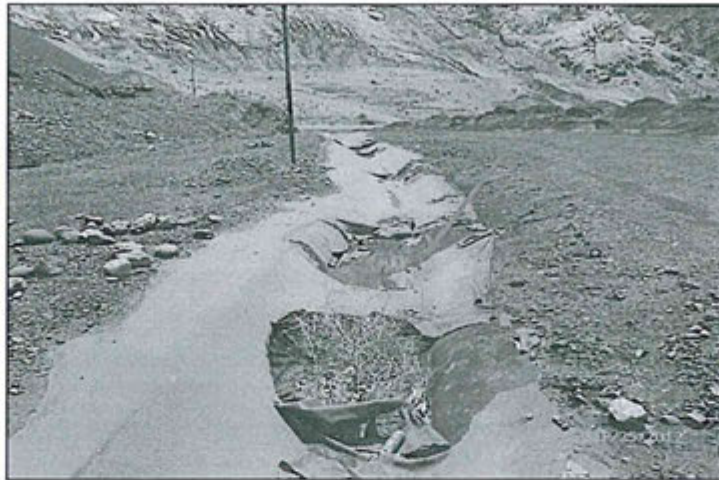
Hallazgo N° 56: Fotografía N° 12: En el canal para aguas de escorrentía de lluvias a un costado de la vía de acceso hacia el depósito de ferritas de Zinc de Huanchán, la geomembrana se encuentra en mal estado (rota) en ciertos tramos y además falta limpieza.

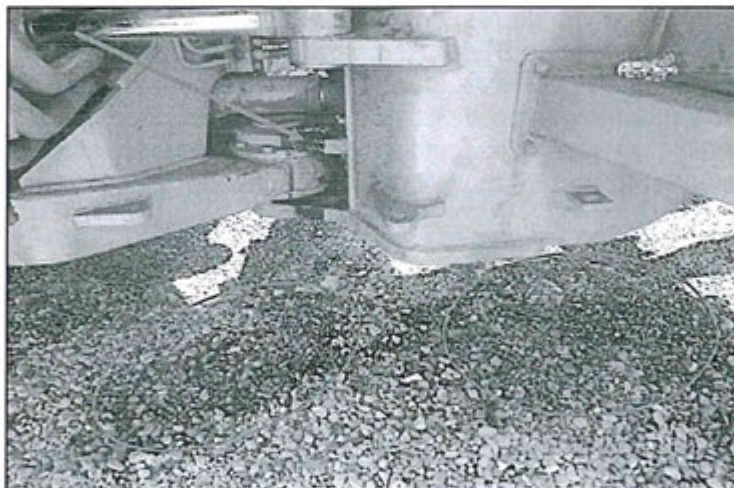
Hallazgo N° 59: Fotografía N° 113: Otra vista del cargador frontal de serie N° EPL009, estacionado frente al taller de equipo pesado, donde en la parte baja el suelo se encuentra impactado por goteo de aceite, no se tiene sistema de contención
