**Tribunal de Fiscalización Ambiental
Sala Especializada en Minería y Energía**

RESOLUCIÓN N° 037-2017-OEFA/TFA-SME

EXPEDIENTE N° : 890-2013-OEFA/DFSAI/PAS
PROCEDENCIA : DIRECCIÓN DE FISCALIZACIÓN, SANCIÓN Y APLICACIÓN DE INCENTIVOS
ADMINISTRADO : DOE RUN PERÚ S.R.L. EN LIQUIDACIÓN EN MARCHA
SECTOR : MINERÍA
APELACIÓN : RESOLUCIÓN DIRECTORAL N° 1719-2016-OEFA/DFSAI

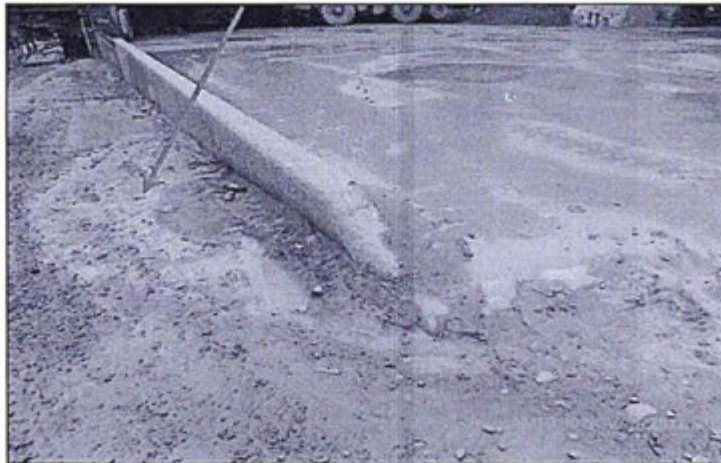
Hallazgo N° 58: Fotografía N° 93: Patio de concentrados de Zinc que se encuentra a la intemperie y sin techo de protección, donde el concentrado remanente del piso de concreto es arrastrado por las aguas de lluvia hacia la vía de acceso impactando suelo natural

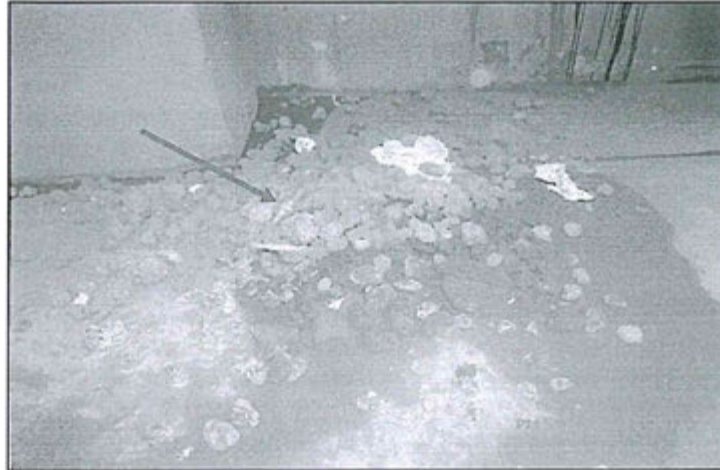
Hallazgo 60: Fotografía N° 18: En la parte baja frente a la tolva auxiliar de esponja de hierro en la planta Zileret, se encuentran residuos sólidos tales como: envases de plástico de gaseosa, saco de plástico, etc., mezclados con la esponja de hierro

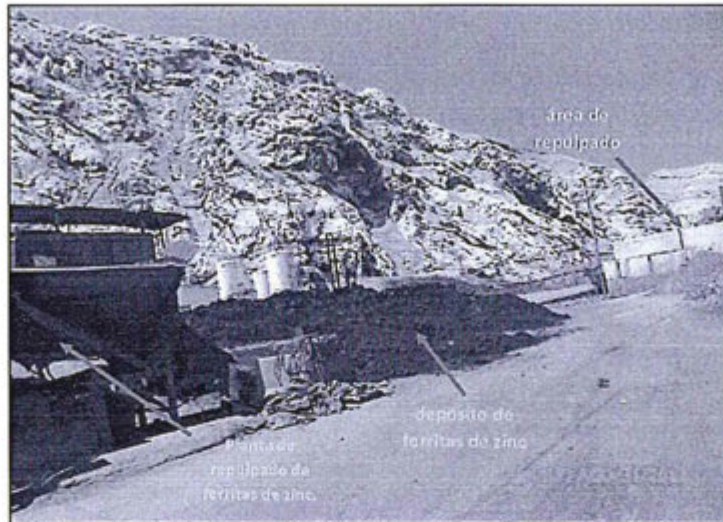
Hallazgo 63: Fotografía N° 97: Vista de un depósito de ferritas de Zinc, que se encuentra adyacente de uno de los extremos de la Planta de repulpado de ferritas de Zinc

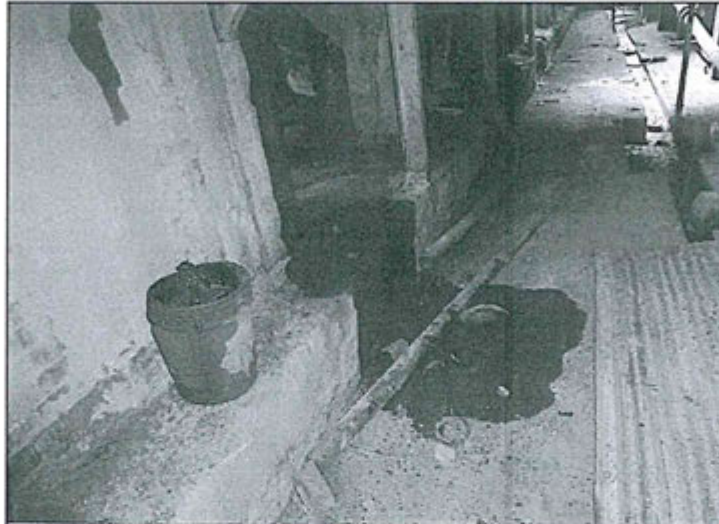
Hallazgo 64: Fotografía N° 4: En la parte posterior de las compresoras de aglomeración, se observa un balde con grasa (residuos peligrosos), aceite derramado en la losa y materiales de mantenimiento, en lugar no establecido.

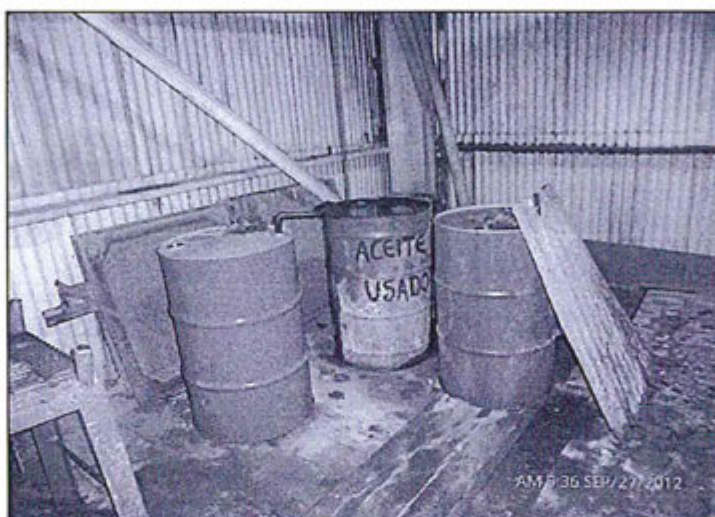
Hallazgo 65: Fotografía N° 17: Al costado del filtro prensa de la planta Hidrometalurgia se encuentran dos cilindros con aceite sin contar con un sistema de contención en caso de derrames, además se tiene un cilindro con aceite usado (residuo peligroso), que se debe retirar a otro lugar

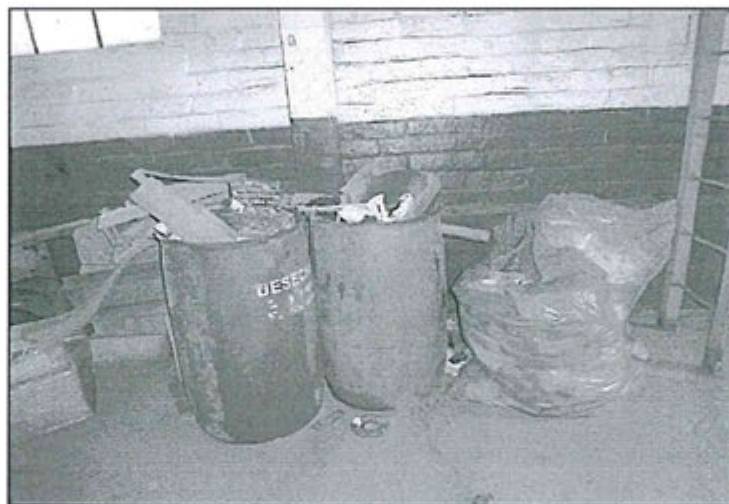
Hallazgo 66: Fotografía N° 6: En los talleres de mantenimiento de tostación de Zinc, se encuentran dos (2) depósitos de residuos sólidos colmatados sin realizar segregación. Al costado también se encuentran bolsas de plástico llenos de residuos sólidos

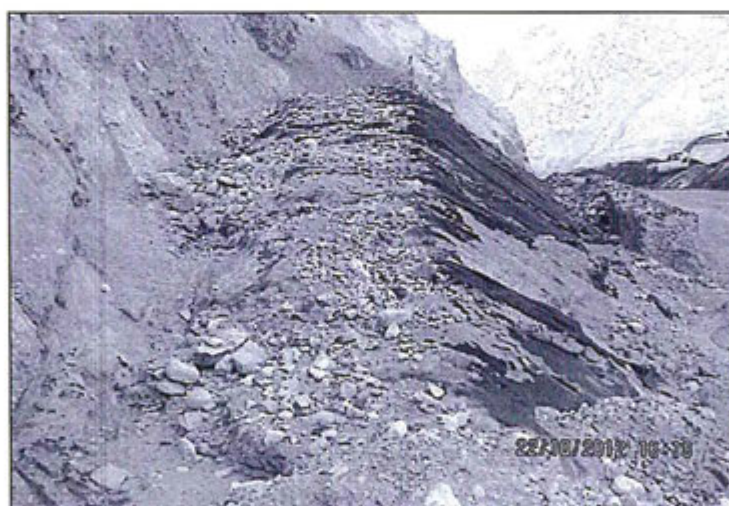
Hallazgo 67: Fotografía N° 73: Residuos de procesos dispuestos en la zona de circunvalación. En un tramo del pie de talud existe un muro de contención, no cuenta con estructuras hidráulicas.

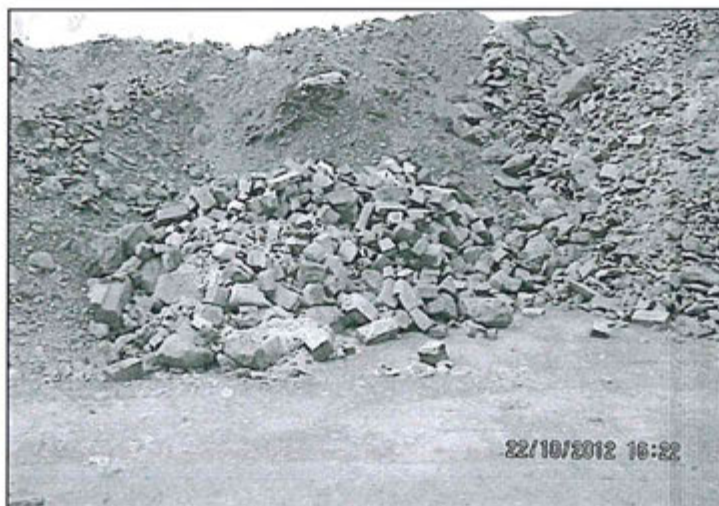
Hallazgo 68: Fotografía N° 82: Ladrillos refractarios dispuestos enfrente de las pilas de residuos de procesos en la zona de circunvalación

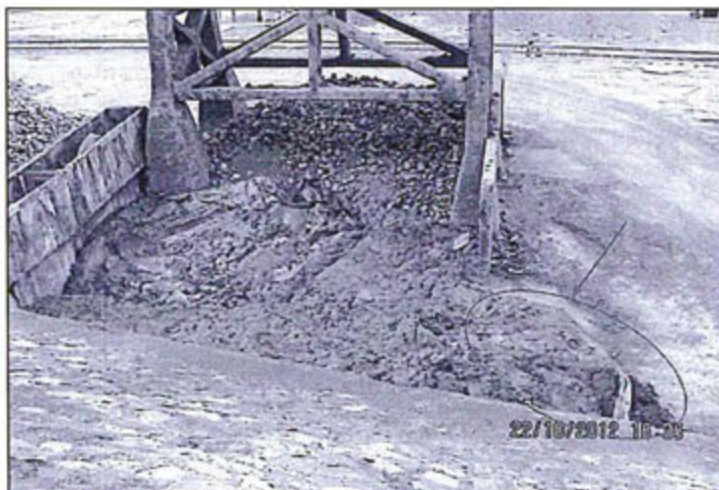
Hallazgo 69: Fotografía N° 80: Depósito de almacenamiento de lodos de Plomo, no está cerrado, no cuenta con estructuras hidráulicas y el almacenamiento incluso se realiza fuera del depósito

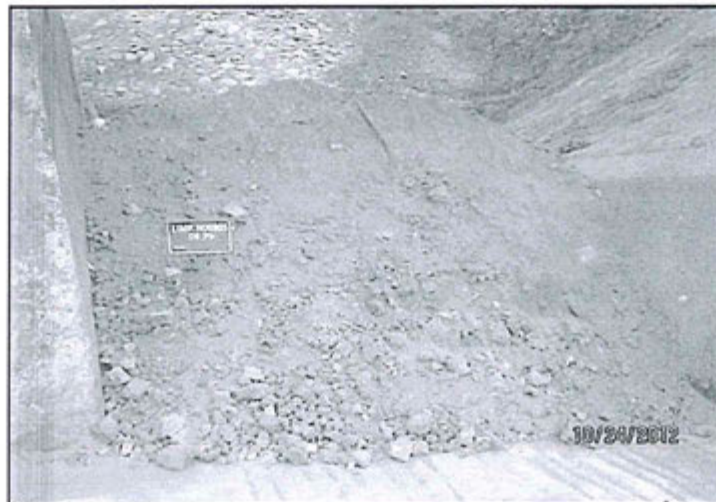
Hallazgo 70: Fotografía N° 91: Almacenamiento de materiales de limpieza de Plomo, no está cubierto y en la zona no existen estructuras hidráulicas

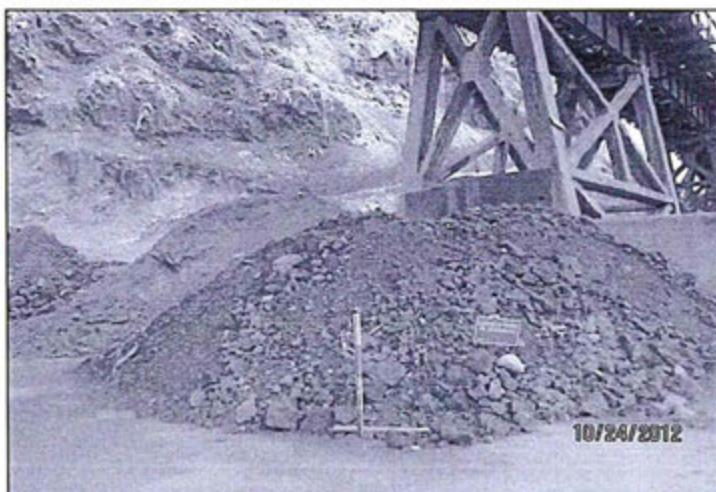
Hallazgo 71: Fotografía N° 99: Almacenamiento de material de limpieza del fondo de reverberos en la zona de línea alta, en la parte posterior del circuito de tostación de cobre
