EXPEDIENTE N° : 1108-2014-OEFA/DFSAI/PAS
ADMINISTRADO : COMPAÑÍA MINERA AURÍFERA SANTA ROSA S.A.¹
UNIDAD MINERA : SANTA ROSA
UBICACIÓN : DISTRITO DE ANGASMARCA, PROVINCIA DE SANTIAGO DE CHUCO, DEPARTAMENTO DE LA LIBERTAD
SECTOR : MINERÍA
MATERIA : LÍMITES MÁXIMOS PERMISIBLES
RESPONSABILIDAD ADMINISTRATIVA
ARCHIVO
REINCIDENCIA

SUMILLA: *Se declara la responsabilidad administrativa de Compañía Minera Aurífera Santa Rosa S.A. al haberse acreditado en el presente procedimiento administrativo sancionador el incumplimiento del límite máximo permisible con respecto al parámetro potencial de Hidrógeno (pH) obtenido en el punto de descarga identificado como QD (V-3), efluente industrial que corresponde al efluente Columna Quebrada Desaguadero (coordenadas UTM WGS84 0829576 E y 9104540 N); conducta que infringe lo dispuesto en el Artículo 4° de la Resolución Ministerial N° 011-96-EM/VMM que aprueba los Límites Máximos Permisibles para Efluentes Líquidos Minero – Metalúrgicos.*

Lima, 20 de enero del 2017

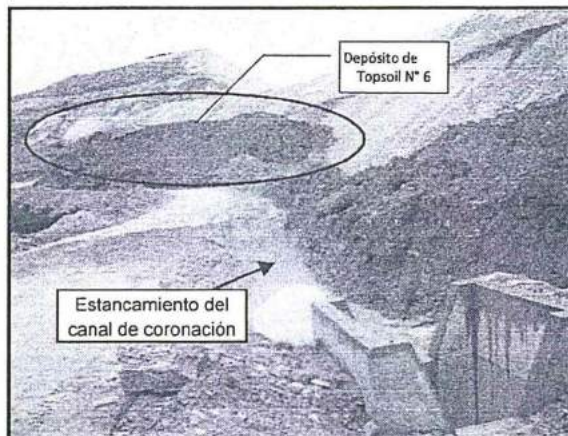
Fotografía N° 4 del Informe de Supervisión: Vista del depósito de top soil N° 6, ubicada sobre una plataforma del depósito de desmonte N° 9, canal de coronación de escorrentías del depósito de desmonte N° 9.

31. Conforme a lo antes expuesto y de lo observado en las fotografías, se advierte que el titular minero no realizó una adecuada disposición de suelo orgánico (top soil) conforme a lo establecido en su instrumento de gestión ambiental, lo que generó el estancamiento del agua de escorrentía en las estructuras hidráulicas.
32. Asimismo, es importante precisar que no obra información en el Informe de Supervisión que permita concluir que la disposición de suelo orgánico (top soil), que generó el estancamiento del agua de escorrentía en las estructuras hidráulicas, haya originado impactos moderados o graves a la flora y fauna ni que se haya configurado un supuesto de daño a la salud de las personas.
33. En efecto, de la revisión del hecho imputado, se observa que el mismo está relacionado con el estancamiento de agua de escorrentía o de lluvia en los

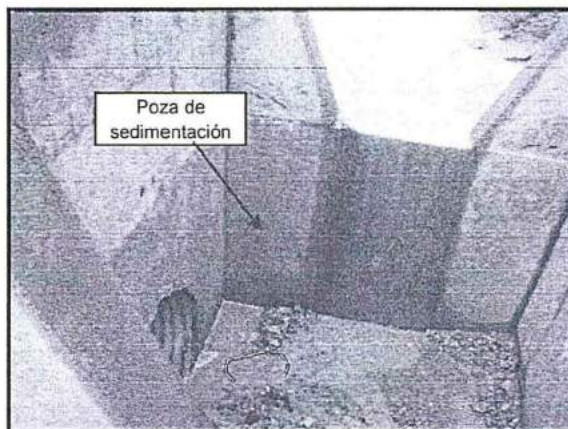
Fotografía N° 5 del Informe de Supervisión: Poza de sedimentación del canal de coronación de escorrentías del depósito de desmonte N° 9.

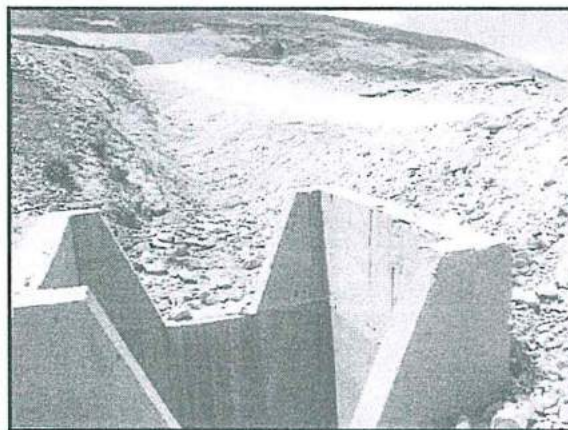
Foto N° 03: Limpieza de alcantarillas y cunetas.

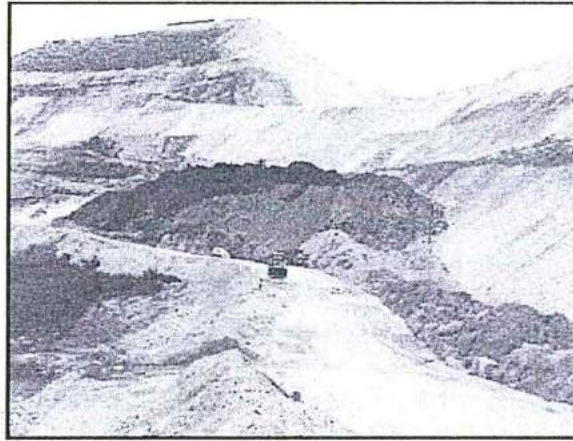
Foto N° 4: Corrección de pendientes de la vía hacia las cunetas.

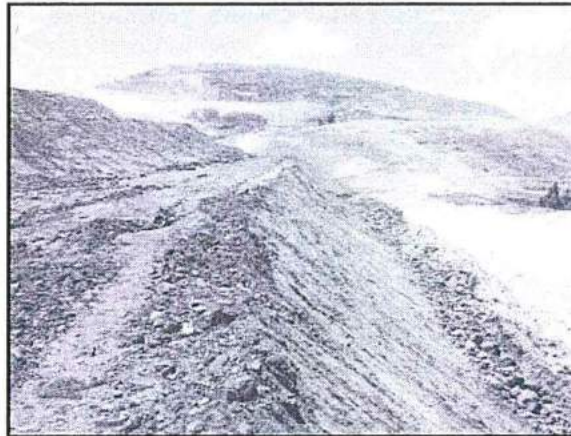
Fotografía N° 11: Detalla de banqueteo del botadero de Top Soil N° 6 y la berma para evitar pérdida de material.

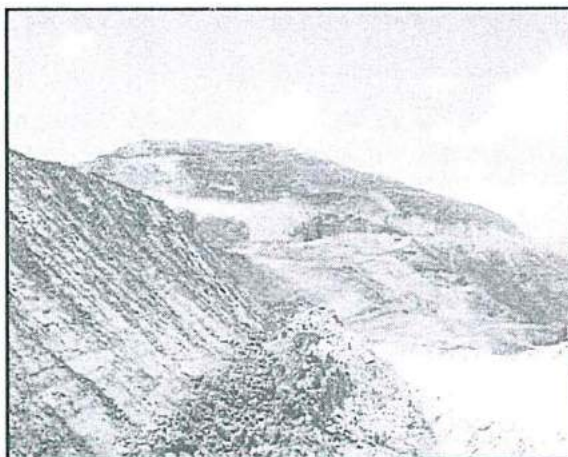
Fotografía N° 12: Talud perfilado del depósito y berma

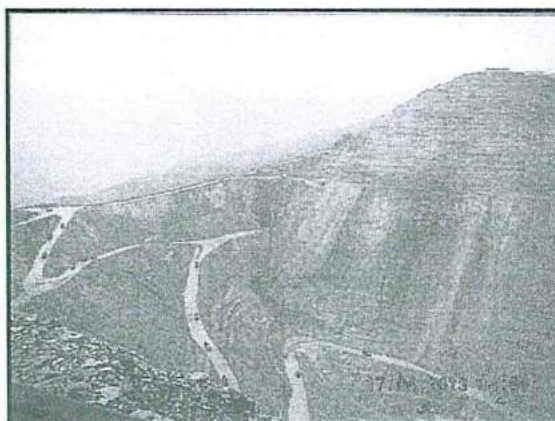
Fotografía N° 115: Se hizo el mantenimiento de las estructuras hidráulicas. Medida Correctiva Hecho Constatado N° 01 - Supervisión Ambiental 2012.

- 38. Considerando lo observado en la fotografía adjunta, se advierte que las estructuras hidráulicas, incluidos los canales de coronación, se han mantenido en condiciones operativas, lo cual evidencia que el titular minero adoptó las medidas para realizar un manejo adecuado del suelo orgánico en su unidad minera.
- 39. En tal sentido, tenemos que de los actuados que obran en el expediente, el administrado cumplió con subsanar las observaciones previstas en la presente cuestión, antes del inicio del presente procedimiento administrativo sancionador (3 de octubre del 2014)²² por lo que es de aplicación al presente caso la causa

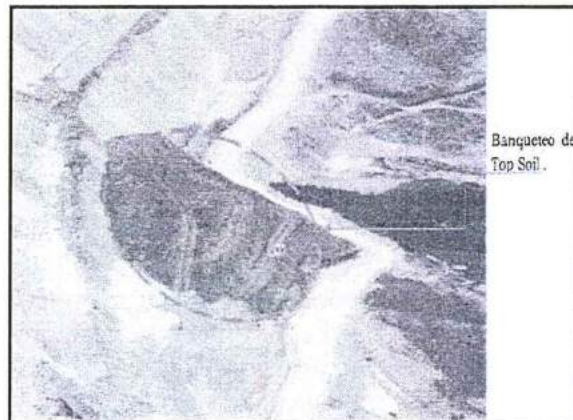
Fotografía N° 2: Trabajos de perfilado en depósito de top soil

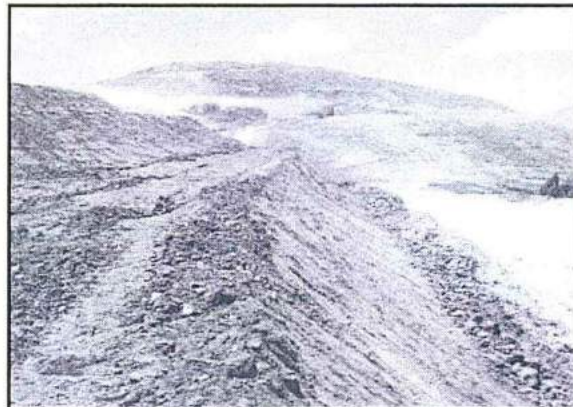
Fotografía N° 3: Detalle de banqueteo del botadero de Top Soil y la berma para evitar pérdida de material.

41. Considerando lo observado en las fotografías adjuntas, se advierte que el titular minero mejoró la disposición de suelo orgánico (top soil), ubicándolo fuera del cauce del canal de coronación del botadero N° 9, colocando una berma perimetral que ayuda a que no se presenten problemas de estancamiento en el citado canal y disminuyendo la probabilidad de erosión y pérdida del depósito de suelo orgánico.
42. Por lo expuesto, corresponde archivar el presente procedimiento administrativo sancionador en este extremo, de conformidad con lo previsto en el marco normativo vigente.

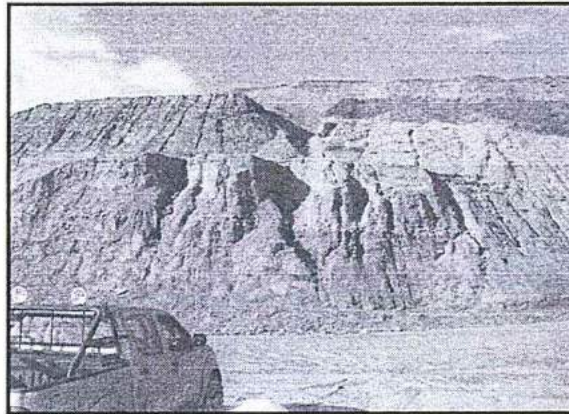
Fotografía N° 8 del Informe de Supervisión:
Depósito de desmonte N° 8, ubicado frente al mirador del tajo Sacalla, presenta erosión sobre el talud y deslizamiento de material sobre el canal de coronación.

47. Conforme a lo antes expuesto y de lo observado en las fotografías, se advierte que el titular minero incumplió con implementar sistemas de estabilización en el talud del depósito de desmonte N° 8, conforme a lo establecido en su instrumento de gestión ambiental.

48. Asimismo, es importante precisar que no obra información en el Informe de Supervisión que permita concluir que la falta de implementación de sistemas de estabilización en el talud del depósito de desmonte N° 8, haya originado impactos moderados o graves a la flora y fauna ni que se haya configurado un supuesto de daño a la salud de las personas.

49. En efecto, de la revisión del hecho imputado, se observa que el mismo está relacionado con la falta de perfilado de los taludes del depósito de desmonte N° 8, lo que generó erosiones superficiales; sin embargo, no se evidencian grietas o rajaduras en la superficie generadas por desplomes o colapsos de gran envergadura que evidencien un riesgo de total inestabilidad de la infraestructura o derrumbe del talud del referido componente.

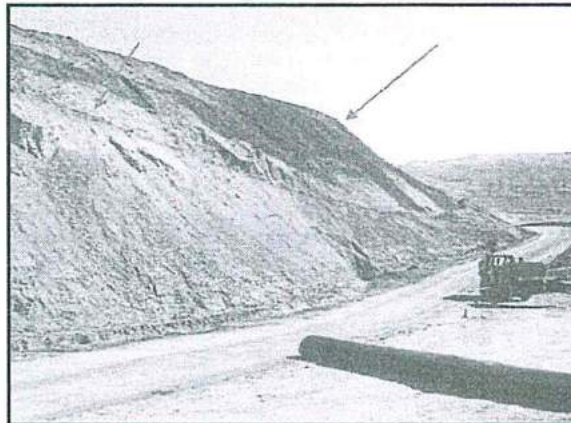
Fotografía N° 14: Se observa banqueteo y perfilado de los taludes del Botadero 08.

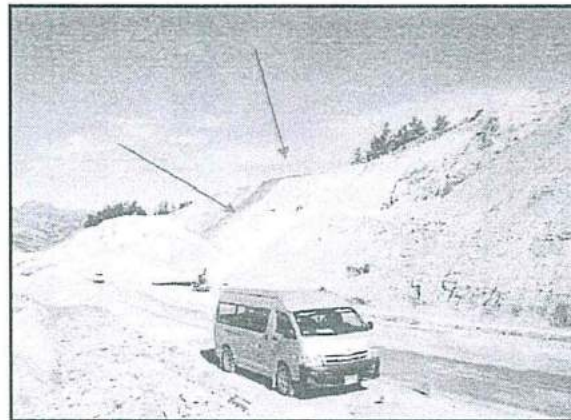
Fotografía N° 15: Otra vista del banqueteo y perfilado del Botadero 08.

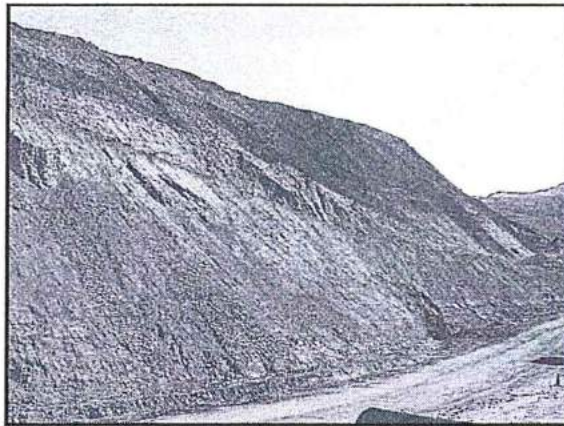
Fotografía N° 117: El Talud del Botadero N° 8 ha sido perfilado y banquetado. Medida Correctiva Hecho Constatado N° 03 y N° 04 - Supervisión Ambiental 2012.

53. Considerando lo observado en la fotografía adjunta, se advierte que el titular minero cumplió con implementar sistemas de estabilización en el talud del depósito de desmonte N° 8.

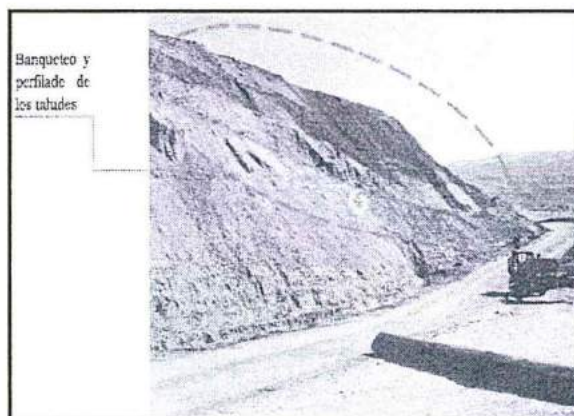
Fotografía N° 5: Se observa banquetero y perfilado de los taludes del Botadero N° 08.

56. Considerando lo observado en la fotografía adjunta, se advierte que el titular minero ha perfilado y creado banquetas en el talud del botadero N° 08, lo cual evidencia que el titular minero viene realizando un mejor manejo ambiental de

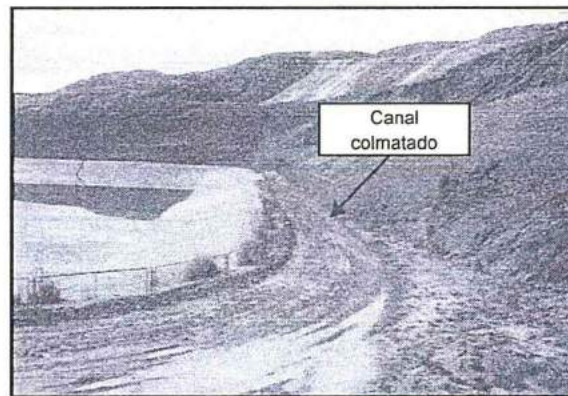
Fotografía N° 19 del Informe de Supervisión:
Estructuras hidráulicas de la poza de grandes eventos del Pad N° 23, se encuentran colmatadas, generando el estancamiento de las aguas de escorrentías.

63. Conforme a lo antes expuesto y de lo observado en las fotografías, se advierte que el titular minero no realizó el mantenimiento de los canales de derivación perimetrales de la poza de grandes eventos del Pad de lixiviación N° 23 que sirven para drenar las aguas de escorrentía, conforme a lo establecido en su instrumento de gestión ambiental.

64. Asimismo, es importante precisar que no obra información en el Informe de Supervisión que permita concluir que la falta de mantenimiento de los canales de derivación perimetrales de la poza de grandes eventos del Pad de lixiviación N° 23, haya originado impactos moderados o graves a la flora y fauna, ni que se haya configurado un supuesto de daño a la salud de las personas.

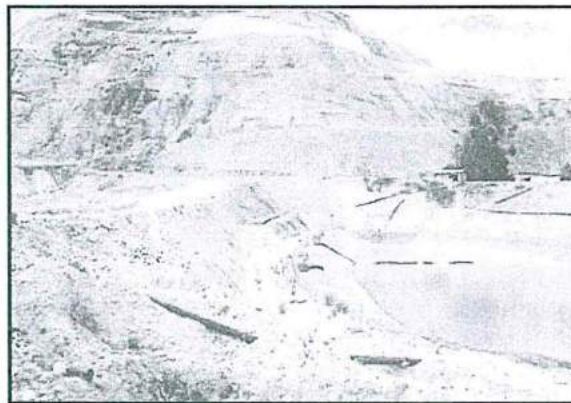
Fotografía N° 20: Estructura hidráulica de la poza N° 19 de Grandes Eventos, antes del levantamiento de la observación.

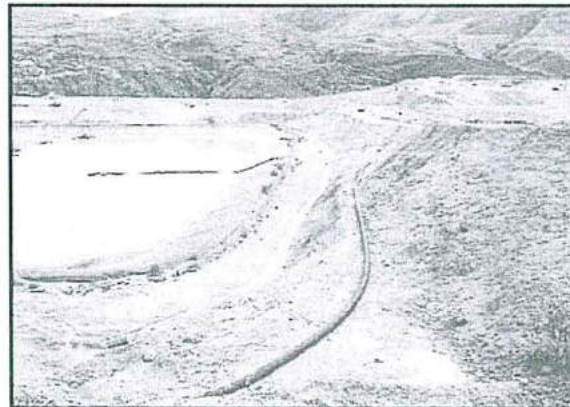
Fotografía N° 21: Estructura hidráulica de la poza N° 19 de Grandes Eventos, después del levantamiento de la observación.

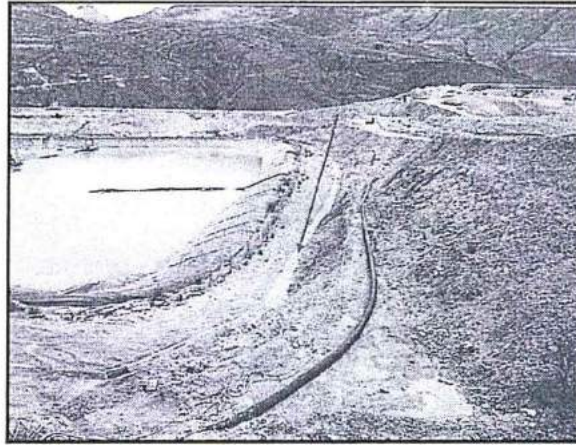
Fotografía N° 119: Estructura hidráulica de la poza N° 19 de grandes eventos. Medida Correctiva Hecho Constatado N° 06 - Supervisión Ambiental 2012.

69. Considerando lo observado en la fotografía adjunta, se advierte que el titular minero realizó el mantenimiento del canal de derivación de la poza de grandes eventos N° 19 del Pad de lixiviación N° 23 y, en consecuencia mejoró el estado de los canales de derivación.

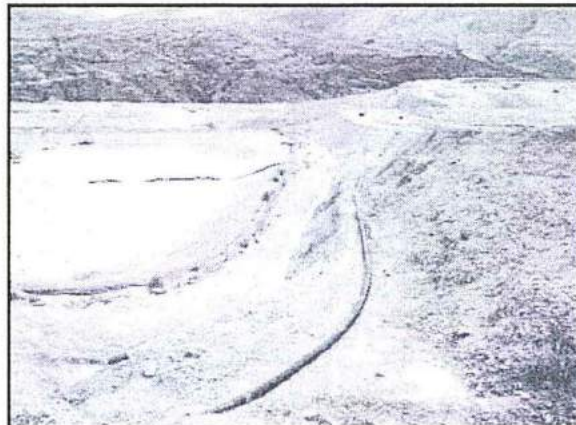
Fotografía N° 7: Estructura hidráulica de la poza N° 19 de Grandes Eventos, después del levantamiento de observación.

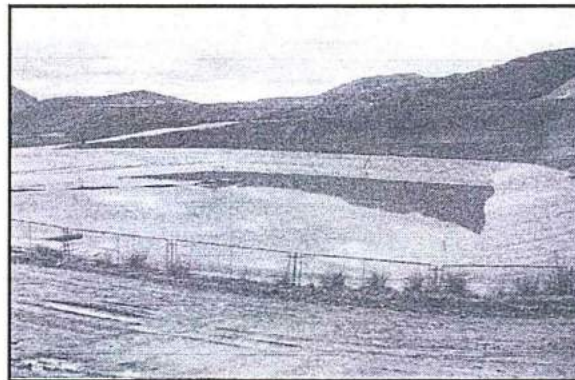
Fotografía N° 25 del Informe de Supervisión: Poza de grandes eventos N° 18 del pad N° 14, no cuenta con estructuras hidráulicas de coronación, generando el empozamiento de las aguas de lluvias en el entorno.

79. Conforme a lo antes expuesto y de lo observado en las fotografías, se advierte que el titular minero no cumplió con construir los canales de derivación perimetrales en la poza de grandes eventos N° 18 del PAD de lixiviación N° 14, conforme a lo establecido en su instrumento de gestión ambiental.

80. Asimismo, es importante precisar que no obra información en el Informe de Supervisión que permita concluir que la falta construcción de los canales de derivación perimetrales en la poza de grandes eventos N° 18 del PAD de lixiviación N° 14, haya originado impactos moderados o graves a la flora y fauna, ni que se haya configurado un supuesto de daño a la salud de las personas.

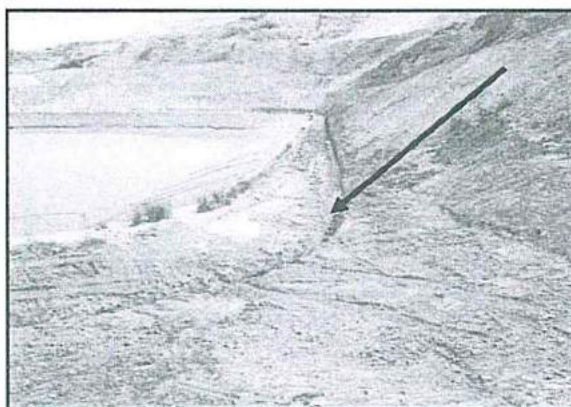
Fotografía N° 30: Construcción de las cunetas de coronación de la Poza 18.

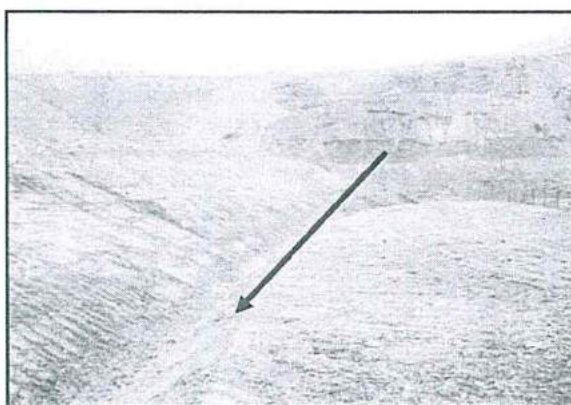
Fotografía N° 31: Perfilado y construcción de los canales de coronación de la Poza 18.

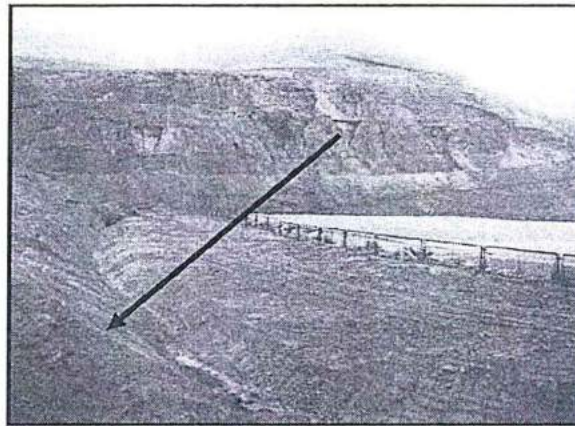
Fotografía N° 32: Bombeo de la vía hacia los canales de coronación de la Poza 18.

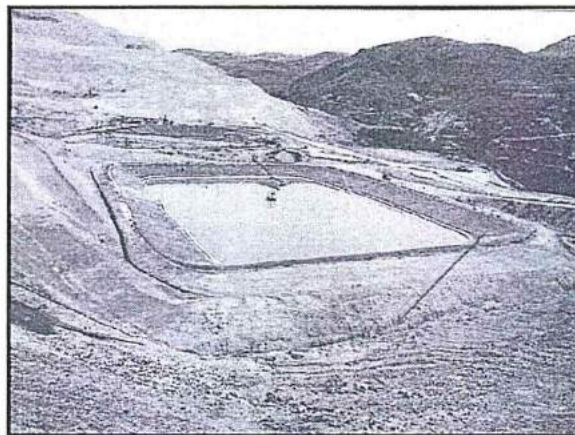
Fotografía N° 122: Estructura hidráulica de la poza N° 18 de grandes eventos. Medida Correctiva Hecho Constatado N° 09 - Supervisión Ambiental 2012.

85. Considerando lo observado en la fotografía adjunta, se advierte que el titular minero implementó la recomendación y cumplió con el compromiso ambiental asumido respecto de la construcción de canales de derivación de aguas de escorrentías en la poza de grandes eventos N° 18 del PAD N° 14.
86. En tal sentido, tenemos que de los actuados que obran en el expediente, el administrado cumplió con subsanar la observación prevista en la presente cuestión, antes del inicio del presente procedimiento administrativo sancionador (3 de octubre del 2014) por lo que es de aplicación al presente caso la causa eximente de responsabilidad prevista en el Literal f) del Artículo 236-A de la LPAG.
87. A mayor detalle, el 23 de octubre del 2014, Comarsa señala en su escrito de descargos que implementó un canal de coronación a la poza de grandes eventos

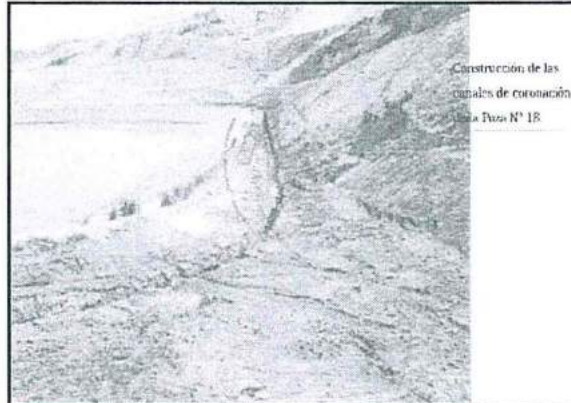
Fotografía N° 10: Construcción de estructuras hidráulicas en el entorno de la poza N° 18 de grandes eventos del Pad N° 14

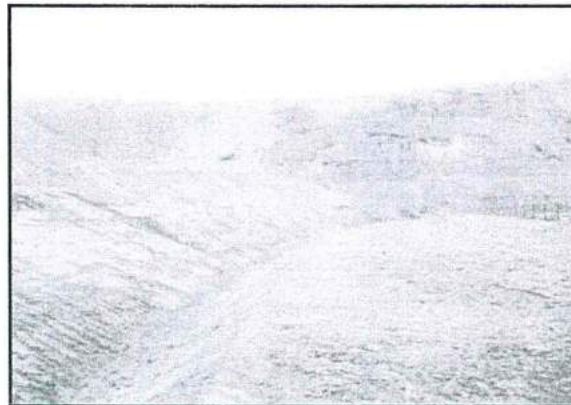
Fotografía N° 11: Perfilado y construcción de los canales de coronación de la poza N° 18 de grandes eventos del Pad N° 14.

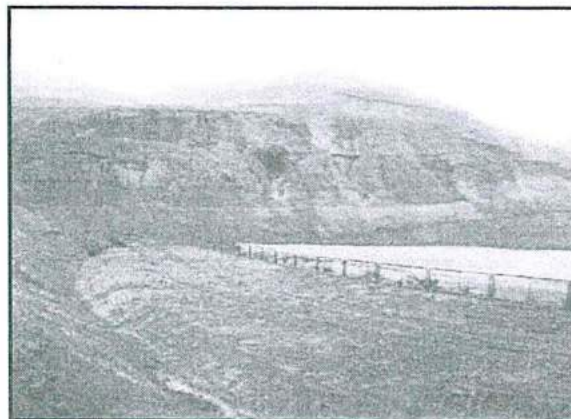
Fotografía N° 12: Perfilado y construcción de los canales de coronación de la Poza N° 18.

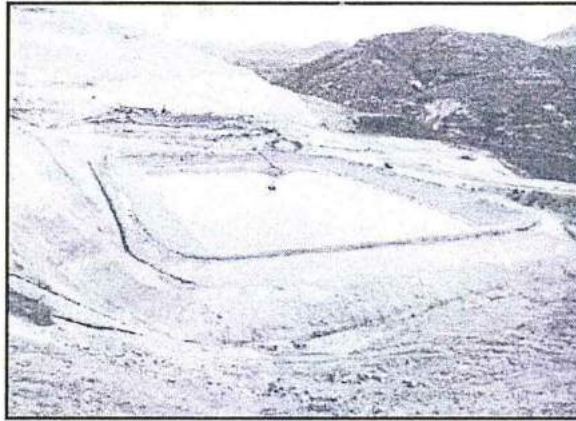
Fotografía N° 13: Implementación de las estructuras hidráulicas en el entorno de la poza N° 18 de grandes eventos del Pad N° 14.

88. Considerando lo observado en las fotografías adjuntas, se advierte que el titular minero implementó la recomendación y cumplió con el compromiso ambiental asumido respecto de la construcción de canales de derivación de aguas de escorrentías en la poza de grandes eventos N° 18 del PAD N° 14.
89. Por lo expuesto, corresponde archivar el presente procedimiento administrativo sancionador en este extremo, de conformidad con lo previsto en el marco normativo vigente.
90. No obstante, es preciso indicar que lo resuelto en la presente resolución no exime a Comarsa de su obligación de cumplir con la normativa ambiental vigente y los compromisos asumidos en sus instrumentos de gestión ambiental, incluyendo hechos similares o vinculados a los que han sido analizados, lo que puede ser materia de posteriores acciones de supervisión y fiscalización por parte del OEFA.
