EXPEDIENTE : N° 1125-2013-OEFA/DFSAI/PAS
ADMINISTRADO : PLUSPETROL NORTE S.A.
UNIDAD PRODUCTIVA : LOTE 8
UBICACIÓN : DISTRITO DE TROMPETEROS, PROVINCIA Y
DEPARTAMENTO DE LORETO
SECTOR : HIDROCARBUROS LÍQUIDOS
MATERIA : PROGRAMAS DE MANTENIMIENTO
MEDIDAS PREVENTIVAS
ÁREA ESTANCA
RESPONSABILIDAD ADMINISTRATIVA
MEDIDAS CORRECTIVAS

SUMILLA: *Se declara la responsabilidad administrativa de Pluspetrol Norte S.A. por lo siguiente:*

Lima, 20 de enero del 2017

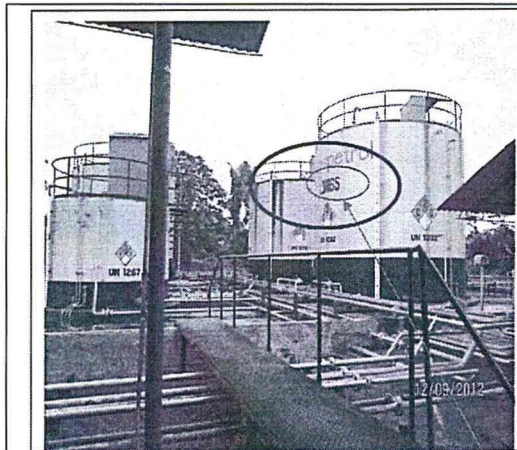
Foto N° 2: Muestra el Tanque de almacenamiento de Diesel 1.3M6S, desde donde se transfiere el diesel al tanque diario del Grupo Electrógeno N° 145 de Central Eléctrica.

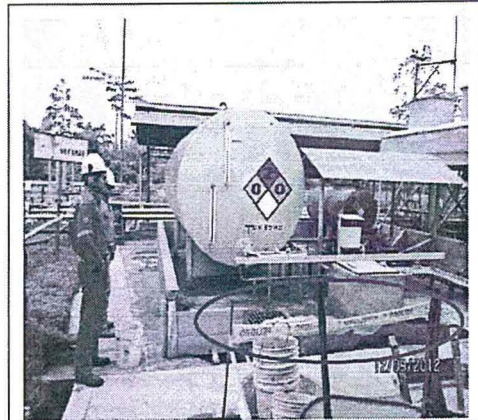
Foto N° 3: Muestra el tanque diario de diesel desde donde se alimenta de combustible al GE - 145, se observa también el muro de contención en proceso de refracción; el área estanca no cumple con la normativa.

- (iii) El muro de contención (dique) del área estanca del tanque diario presentaba fisuras, lo cual provocó que el diésel del área estanca fugara hacia el canal pluvial y de ésta a la laguna adyacente a la Central Eléctrica de la Batería
- (iv) La válvula del drenaje del área estanca del tanque diario se encontraba abierta, lo cual no permitió que el diésel se quedara confinado en el área estanca del tanque diario. Cabe precisar que la válvula no contaba con su manija, lo cual no permitía abrir o cerrar la misma.
- (v) La falla del diafragma de la electroválvula, el dique de contención en mal estado y la falta de manija de cierre de la válvula, son situaciones que hubieran podido ser detectadas y corregidas oportunamente mediante la

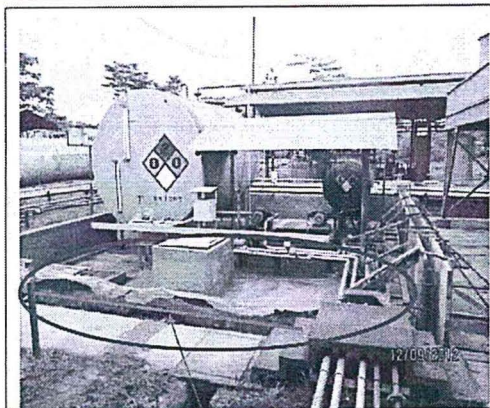
Foto N° 4: Muestra el tanque diario de diesel desde donde se alimenta de combustible al GE - 145, se observa también el muro de contención en proceso de refracción. El área estanca no cumple con la normativa.

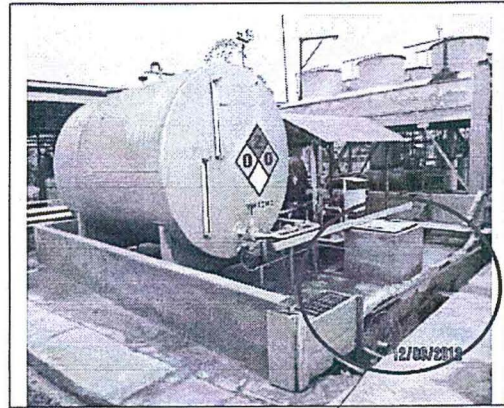
Foto N° 5: Muestra el tanque diario de diesel desde donde se alimenta al GE - 145, se observa también el muro de contención en proceso de refracción y válvula de drenaje del área estanca sin la manija de manipuleo (apertura y cierre).

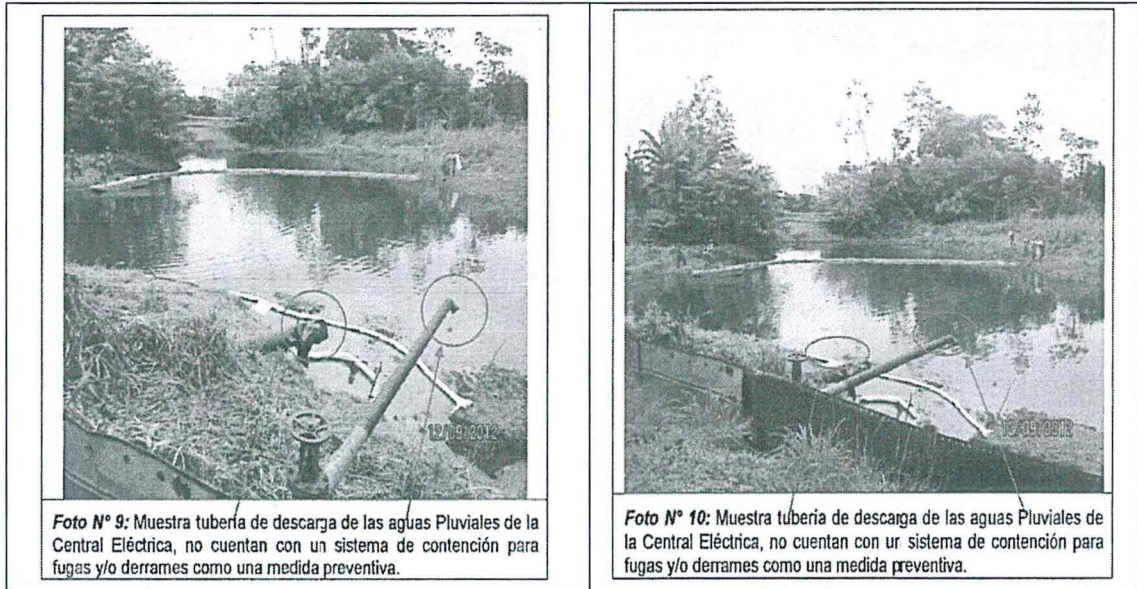
7) Las canaletas de drenaje de las aguas pluviales (agua de lluvia) de la Central Eléctrica no cuenta (sic) con un sistema de retención de fugas y/o derrames, pues durante la supervisión se pudo observar que los drenajes de las aguas pluviales descargan directamente a la laguna por medio de tuberías, tal como se puede apreciar en las vistas fotográficas N° 9 y 10."

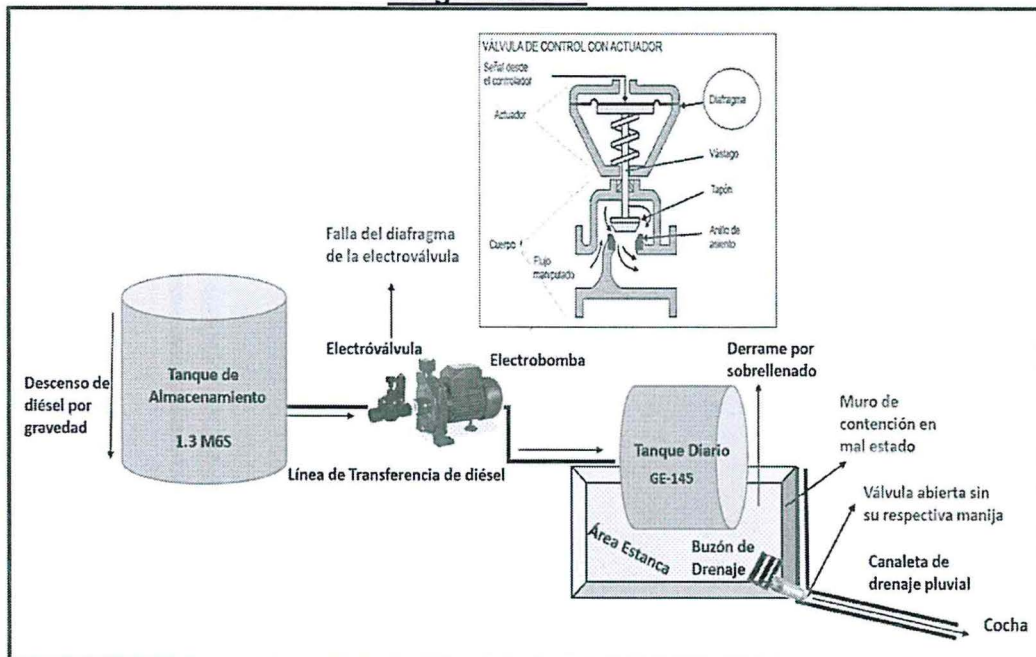
Diagrama N° 1

30. En esa línea, conforme a la documentación obrante en el expediente el 30 de noviembre de 2012 ocurrió (i) un derrame de diésel producto del sobrellenado del tanque diario de combustible del generador GE 145 de la Central Eléctrica Corrientes, el cual (ii) discurrió por una de las canaletas de drenaje de aguas pluviales y (iii) desembocó en la cocha adyacente a la referida Central hidroeléctrica, ya que dichos canales carecían de estructuras o sistemas que eviten la descarga directa, conforme se observa en el siguiente diagrama:

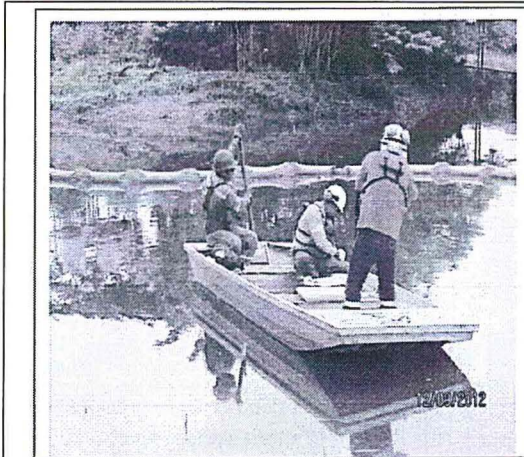
Foto N° 11: Muestra personal realizando trabajos de recuperación del diesel derramado.

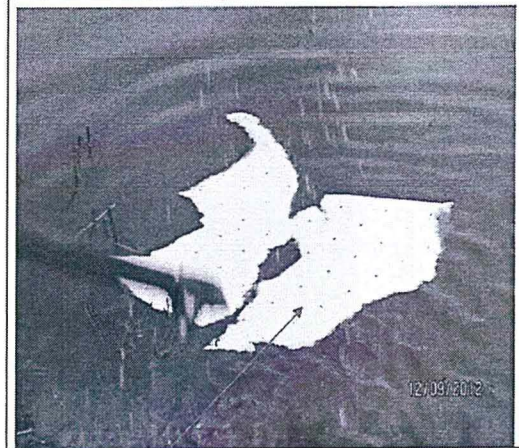
Foto N° 12: Muestra paños absorbentes en la superficie acuática, recuperando el diesel derramado. Estas vistas fueron tomadas después de 09 días de ocurrido el derrame.

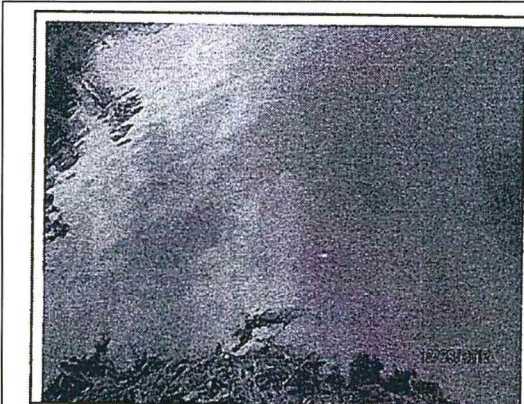
Foto N° 13: Muestra la superficie de la Laguna, donde podemos apreciar el diesel formando una delgada capa dispersa en la superficie de la laguna afectada. Estas vistas fueron tomadas después de 09 días de ocurrido el derrame.

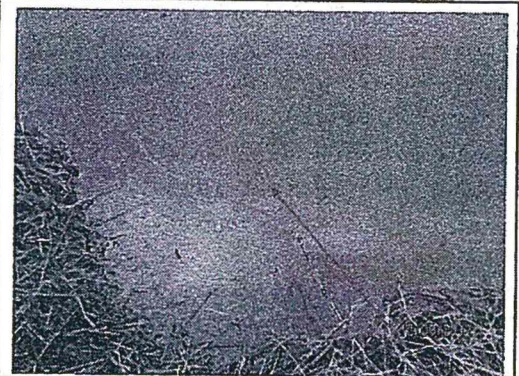
Foto N° 14: Muestra la superficie de la Laguna, cubierta por una fina capa de hidrocarburo (diesel). Se observa también que toda el material orgánico de la orilla de la laguna está impregnada de diesel. Estas vistas fueron tomadas después de 09 días de ocurrido el derrame.

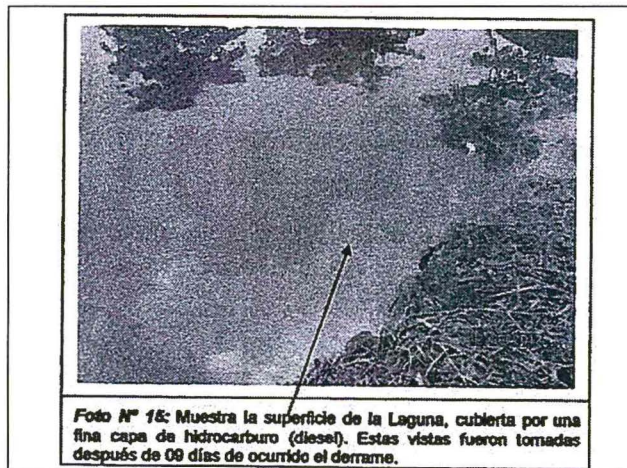
Foto N° 15: Muestra la superficie de la Laguna, cubierta por una fina capa de hidrocarburo (diesel). Estas vistas fueron tomadas después de 09 días de ocurrido el derrame.

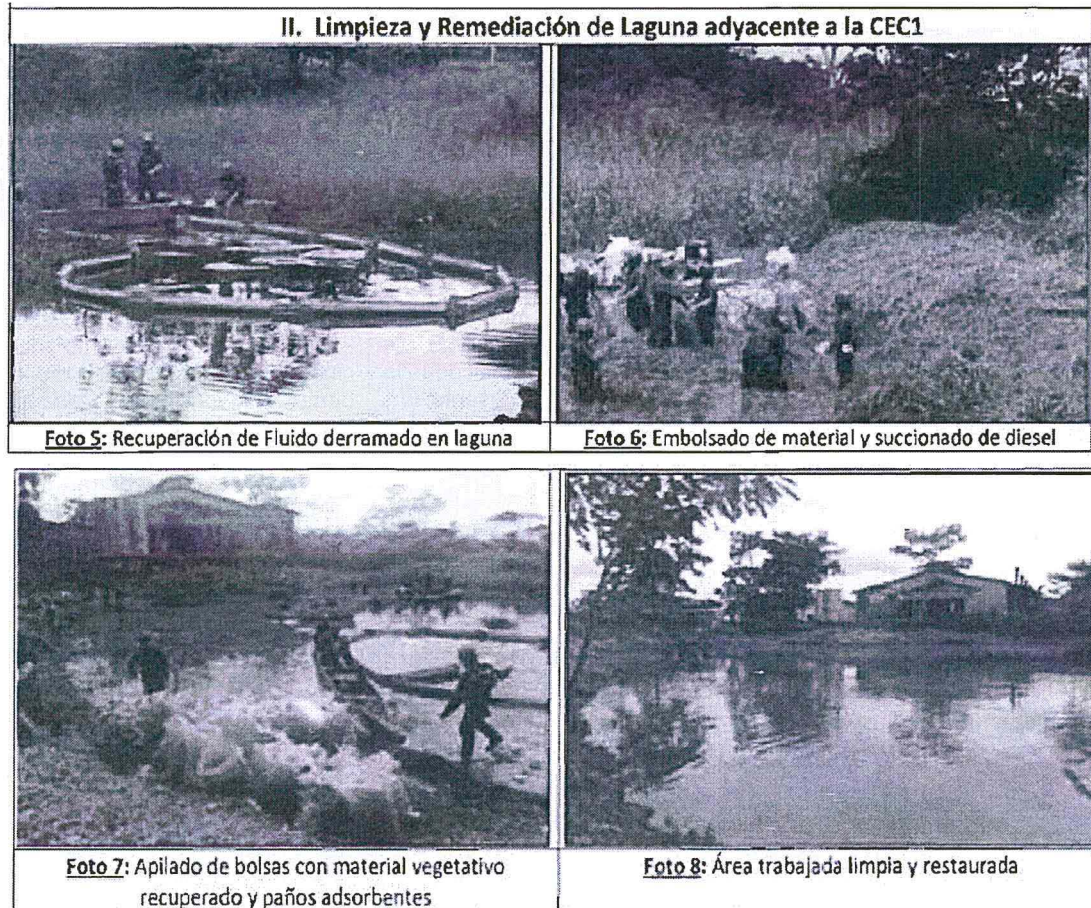
- 61. En su escrito de descargos, Pluspetrol Norte señaló que implementó medidas de limpieza y remediación en la laguna adyacente a la Central Eléctrica (CEC 1) a fin de minimizar el impacto ambiental generado. Para acreditar ello, el administrado presentó las siguientes vistas fotográficas:

- 62. De las vistas fotográficas presentadas por el administrado, se observa que Pluspetrol Norte recuperó el combustible derramado y realizó labores de limpieza del área impactada.

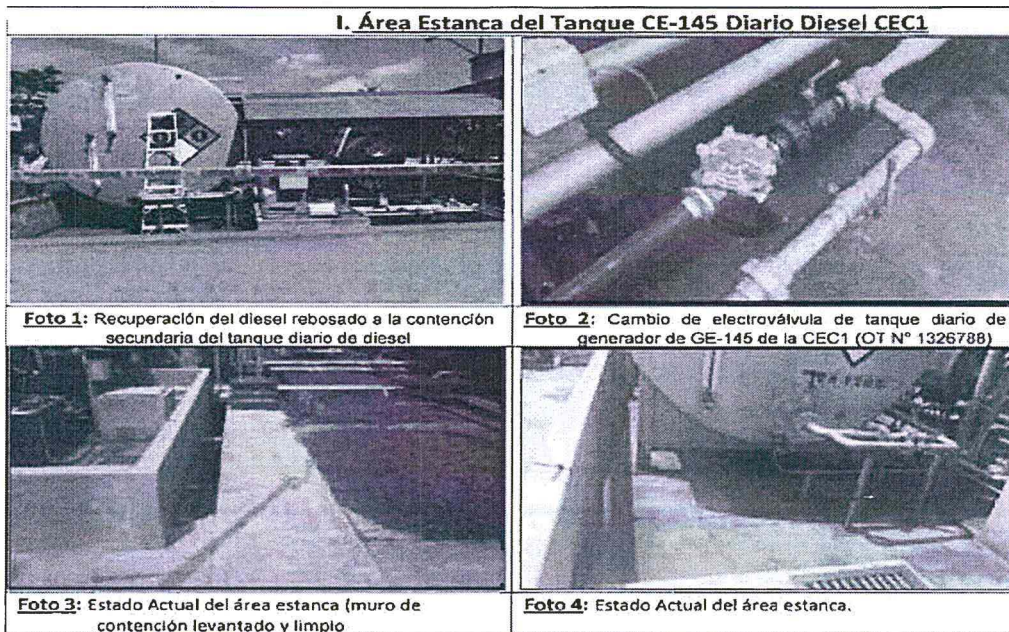
69. En su escrito de descargos, Pluspetrol Norte señaló que cumplió con el levantamiento del muro de contención del área estanca del tanque diario diésel GE-145-CEC1 a fin de cumplir con lo dispuesto en la normativa ambiental respecto a que el sistema de contención debe tener una capacidad de por lo menos, el 110% del tanque. La adopción de dichas acciones fueron informadas al OEFA mediante Carta N° PPN-MA-13-040 del 14 de febrero del 2013. Para acreditar lo alegado, el administrado presentó las siguientes vistas fotográficas en su escrito de descargos:
