EXPEDIENTE N° : 1095-2013-OEFA/DFSAI/PAS
 ADMINISTRADO : ARUNTANI S.A.C.¹
 UNIDAD MINERA : ARASI
 UBICACIÓN : DISTRITO DE OCUVIRI, PROVINCIA DE LAMPA,
 DEPARTAMENTO DE PUNO
 SECTOR : MINERÍA
 MATERIAS : MEDIDAS DE PREVISIÓN Y CONTROL
 INCUMPLIMIENTO DE COMPROMISO AMBIENTAL
 BOFEDALES
 PUNTOS DE CONTROL
 LÍMITES MÁXIMOS PERMISIBLES
 RESPONSABILIDAD ADMINISTRATIVA
 MEDIDAS CORRECTIVAS
 ARCHIVO
 REINCIDENCIA

SUMILLA: Se declara la existencia de responsabilidad administrativa de Aruntani S.A.C. al haberse acreditado la comisión de las siguientes infracciones:

Lima, 31 de enero del 2017

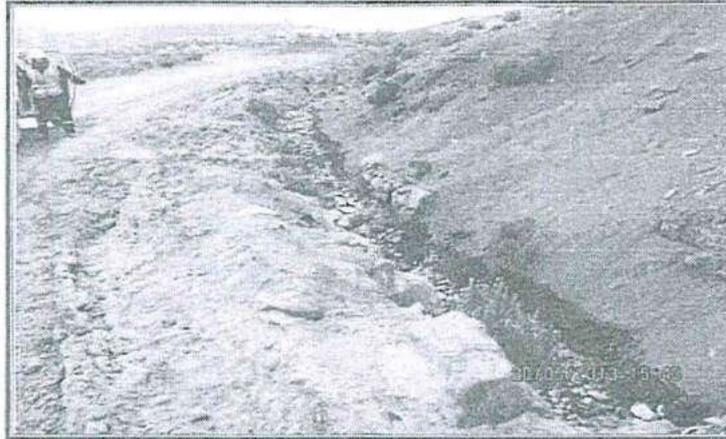
Fotografía N° 106: Hallazgo N° 1. Aguas abajo del PAD de Lixiviación Arasi, los canales de coronación de las vías de acceso a la Planta de Beneficio Arasi, se encuentran sin revestimiento.

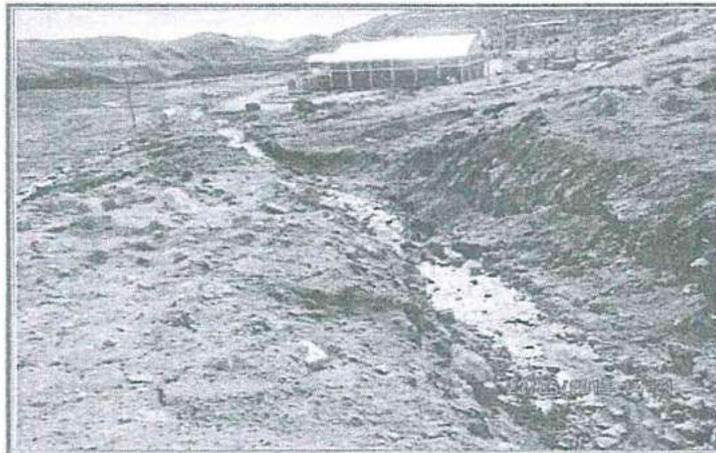
Fotografía N° 108: Hallazgo N° 1. Las escorrentías por medio de este canal de derivación sin revestimiento, es derivada ladera abajo hasta llegar al canal de coronación del bofedal que esta al costado del área de deslizamiento recurrente (Ladera Oeste cerro Jollone).

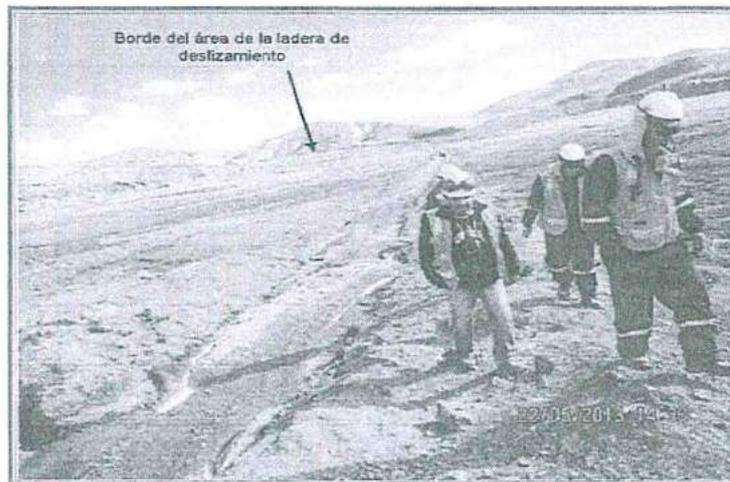
Fotografía N° 109: Hallazgo N° 1. En la parte central del bofedal, el canal de derivación de la escorrentía colectada de la parte, se encuentra con carga de sedimentos. Al fondo el borde del área de deslizamiento de la ladera Oeste del Cerro Jollone.

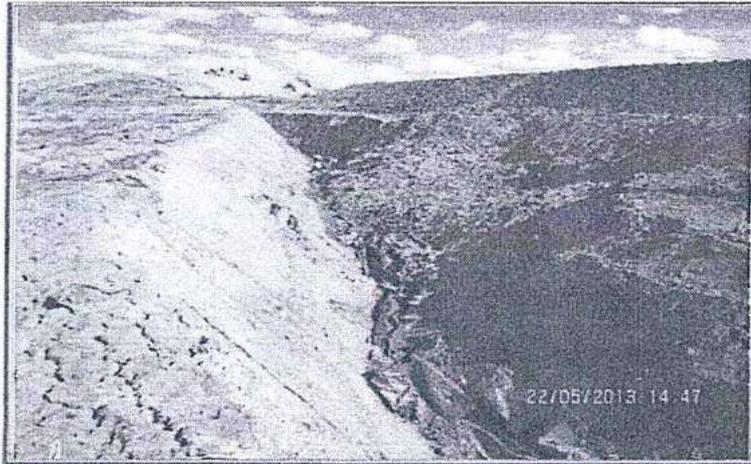
Fotografía N° 110: Hallazgo N° 1. Para la derivación de la escorrentía se construyó este canal perimetral en el sector Oeste del Bofedal. Se ha producido un impacto al bofedal, paisaje, suelo y vegetación del área circundante.

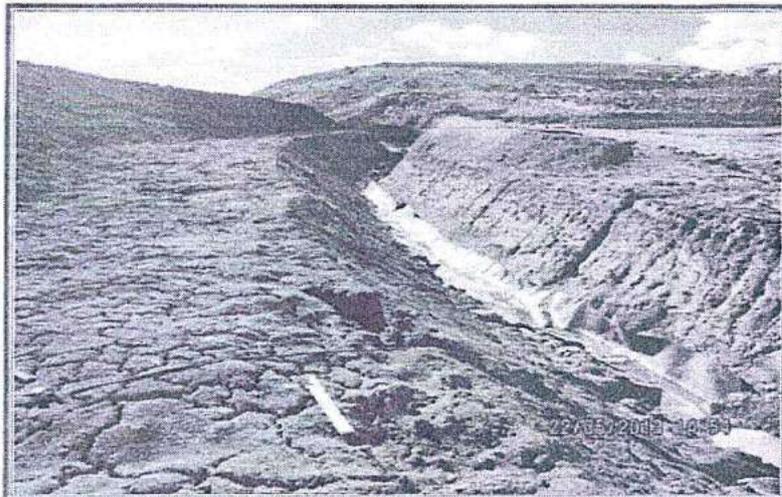
Fotografía N° 111: Hallazgo N° 1. Hallazgo N° 1. Para la derivación de la escorrentía se construyó este canal perimetral en el sector Oeste del Bofedal. Se ha producido un impacto al bofedal, paisaje, suelo y vegetación del área circundante.

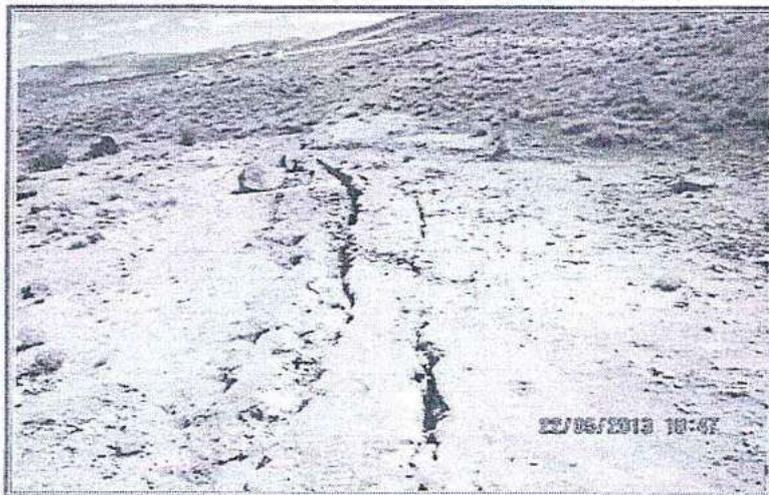
Fotografía N° 117: Observación N° 1. Las grietas se extienden hacia las proximidades de la planta de procesos Andrés.

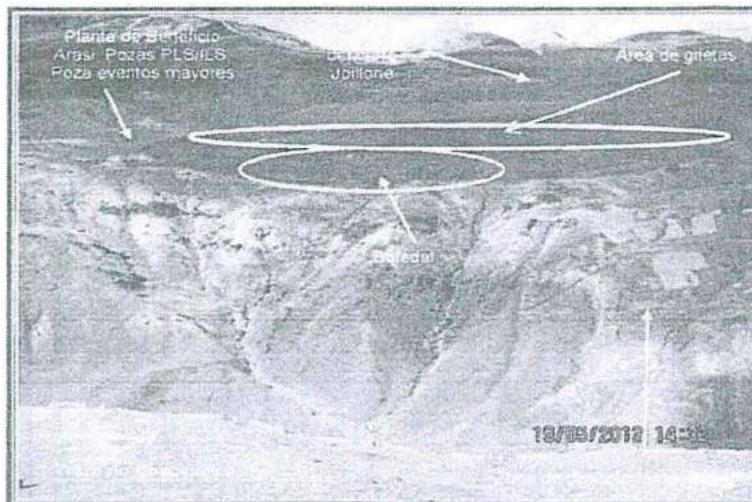
Fotografía N° 113: Hallazgo N° 1. Vista panorámica del área del deslizamiento en la ladera Oeste del cerro Jollone, ubicación del botedal, PAD de Lixiviación Arasi, Planta de Procesos Arasi. Se observa las cárcavas o pequeñas quebradas formadas por la escorrentía aguas abajo del PAD. También se observa el área de grietas.

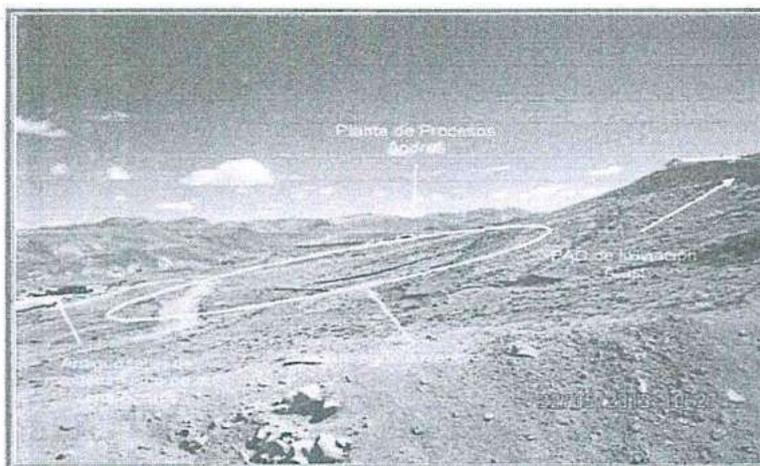
Fotografía N° 114: Observación N° 1. En el área comprendida entre el taller de mantenimiento (antiguo taller de mantenimiento en la zona Andrés), PAD de Lixiviación (Arasi) y Planta de Procesos Andrés (Arasi), se constató un sistema de grietas sobre la superficie. El titular informó que es una subsidencia por el drenaje de agua que están realizando en la ladera de deslizamiento (ladera Oeste del Cerro Jollone) para controlar la estabilidad de toda la zona.

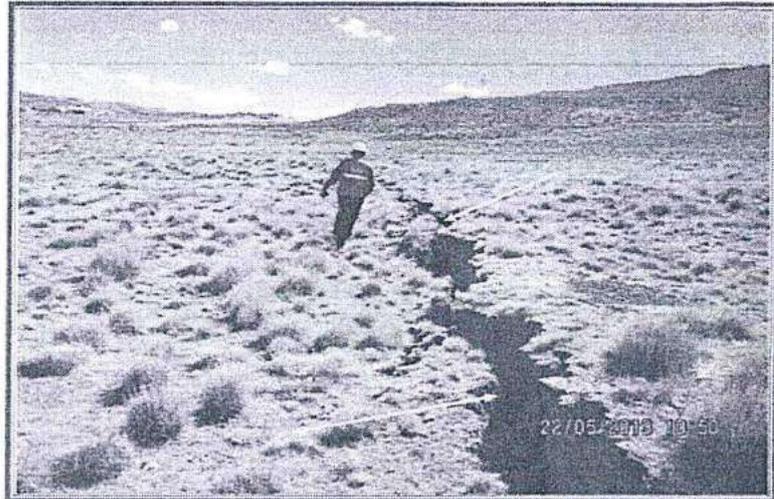
Fotografía N° 119: Observación N° 1. Adicional al agrietamiento se observan pequeñas subsidencias del terreno. El titular informó que la subsidencia se ha producido por el drenaje de agua que están realizando en la ladera de deslizamiento (ladera Oeste del Cerro Jollione) para controlar la estabilidad de toda la zona.

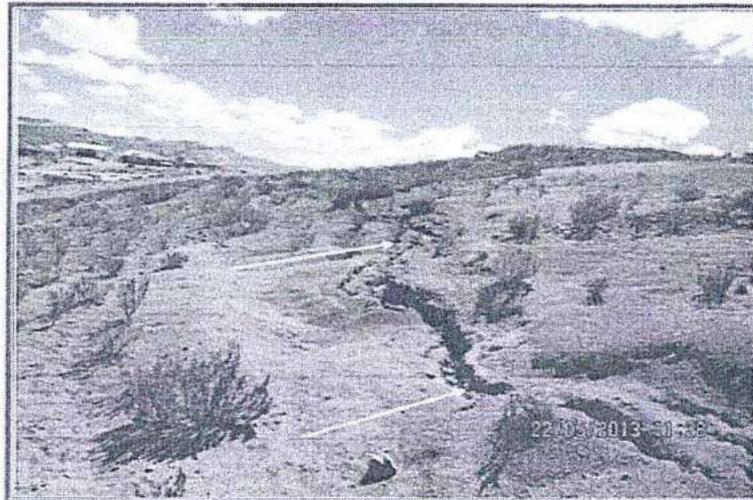
Fotografía N° 121: Observación N° 1. Las grietas se extienden hacia las proximidades de las Pozas PLSVLS, eventos mayores de la Planta de Procesos Andrés.

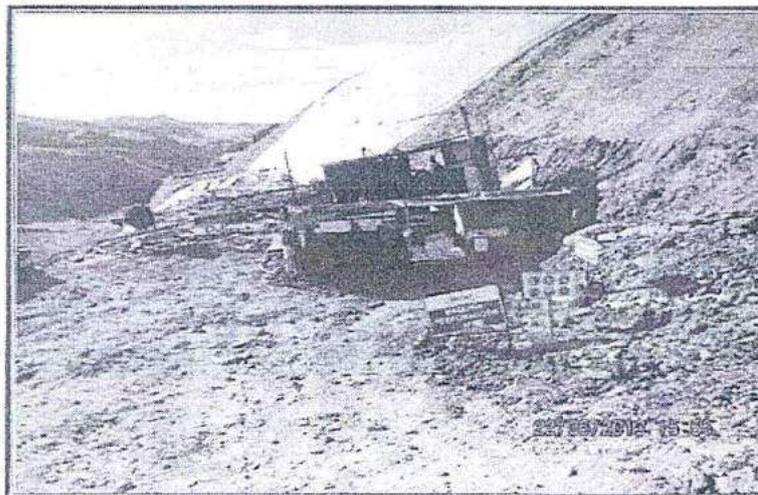
Fotografía N° 168: Zona de Deslizamiento, Ladera Oeste del Cerro Jollione. Se constató que en la zona de deslizamiento, se realiza la perforación de un taladro diamantino con la finalidad de drenar el agua acumulada

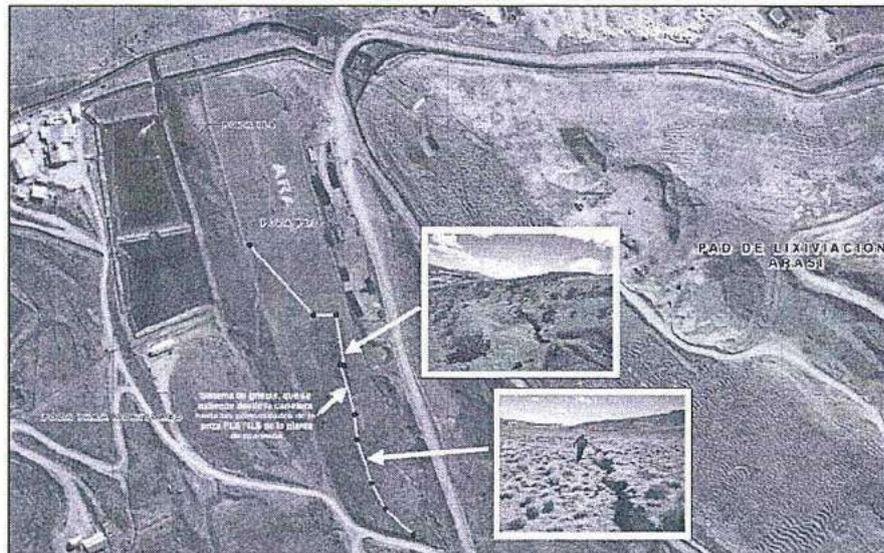
38. En efecto, al no revestir dicho sistema hidráulico generó la filtración de agua de escorrentía en el suelo y, en consecuencia, aparecieron grietas que se extienden desde la vía de acceso hasta las proximidades de las pozas de solución pregnant (en adelante, PLS) y solución intermedia (en adelante, ILS) de la planta de procesos, tal como se observan en las fotografías presentadas por la Dirección de Supervisión y en el plano que se muestra a continuación:

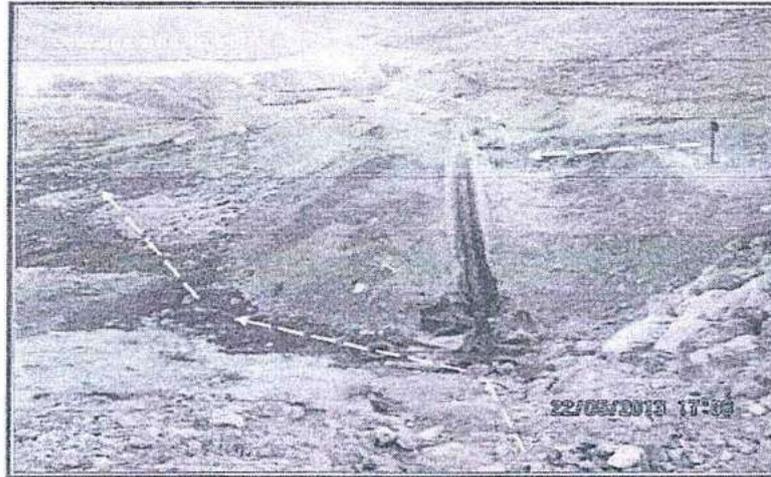
Fotografía N° 83: Hallazgo N° 2. Botadero 3, Sistema de Tratamiento del drenaje y Subdrenaje. Para la colección y tratamiento del drenaje y subdrenaje, construyo este canal y pozas para implementar un sistema wetland. Se constató huellas que las aguas no fueron colectados por el canal y no ingresaron a las pozas wetland.

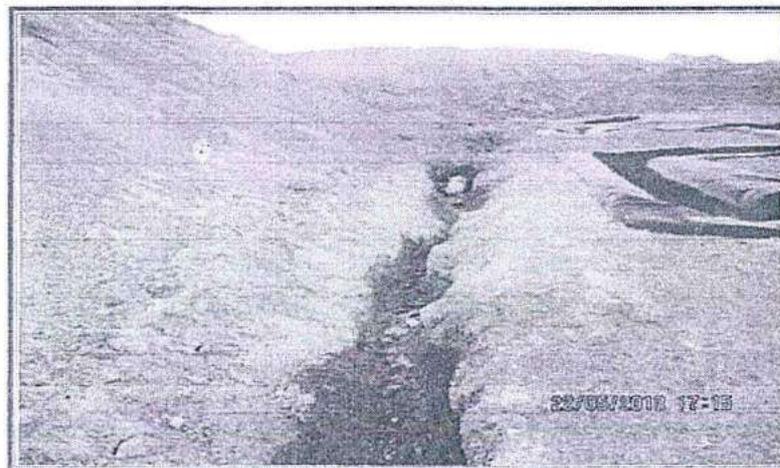
Fotografía N° 85: Hallazgo N° 2. Botadero 3, Sistema de Tratamiento del drenaje y Subdrenaje. Al costado de las pozas wetland, existe este canal por donde el agua habría pasado hacia el río Azufrini.

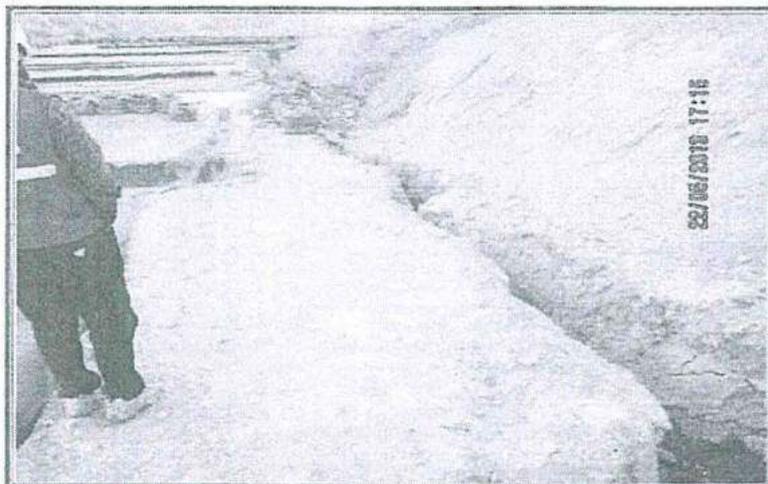
Fotografía N° 86: Hallazgo N° 2. Botadero 3, Sistema de Tratamiento del drenaje y Subdrenaje. Al costado de las pozas wetland, existe este canal por donde el agua sin entrar a las pozas wetland habrían pasado hacia el río Azufrini.

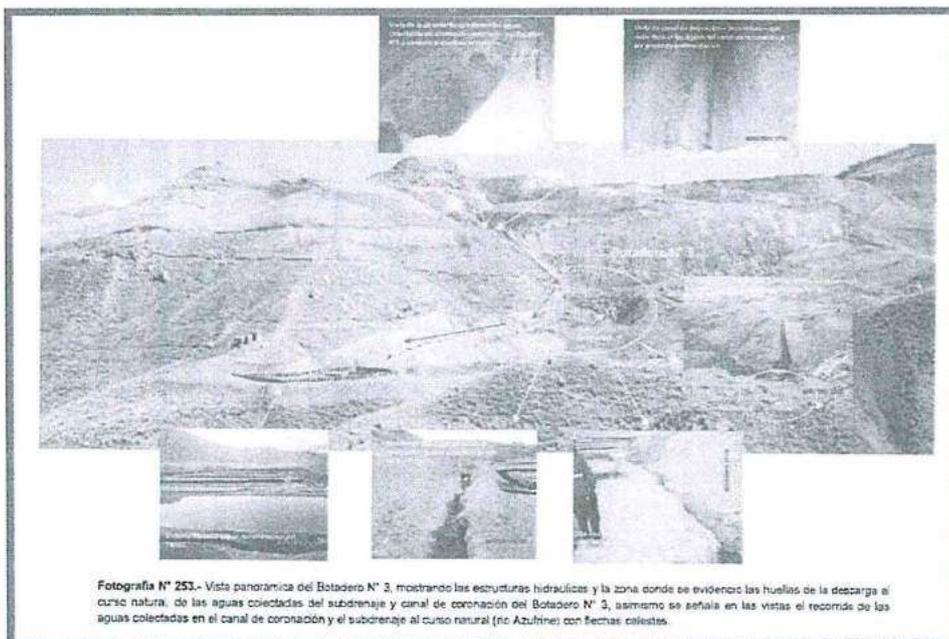
Fotografía N° 253.- Vista panorámica del Botadero N° 3, mostrando las estructuras hidráulicas y la zona donde se evidencian las huellas de la descarga al curso natural, de las aguas colectadas del subdrenaje y canal de coronación del Botadero N° 3, asimismo se señala en las vistas el recorrido de las aguas colectadas en el canal de coronación y el subdrenaje al curso natural (no Azufrini) con flechas azules.

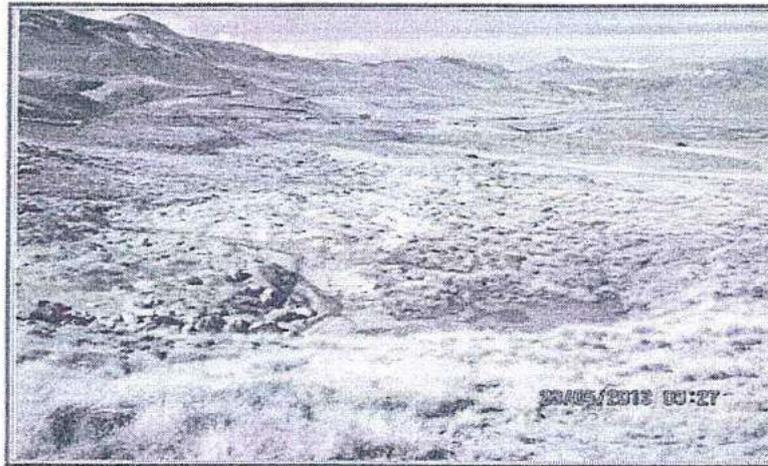
Fotografía N° 68: Hallazgo N° 3. Botadero de Desmonte N° 1. La escorrentía colectada en el canal de coronación es derivada a esta ladera. No se constató la existencia de pozas para la retención de los sólidos arrastrados. El paisaje y vegetación se encuentra impactada.

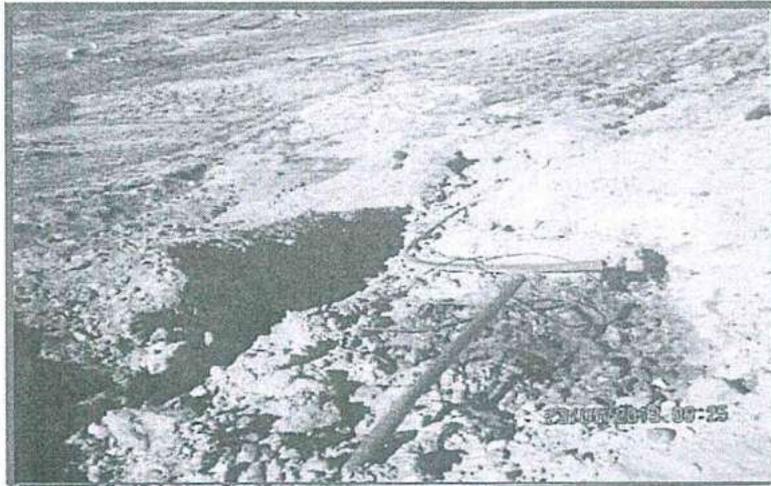
Fotografía N° 69: Hallazgo N° 3. Botadero de Desmonte N° 1. La escorrenría colectada en el canal de coronación es derivada a esta ladera. No se constató la existencia de las rápidas ni pozas para la retención de los sólidos arrastrados. El paisaje y vegetación se encuentra impactada.

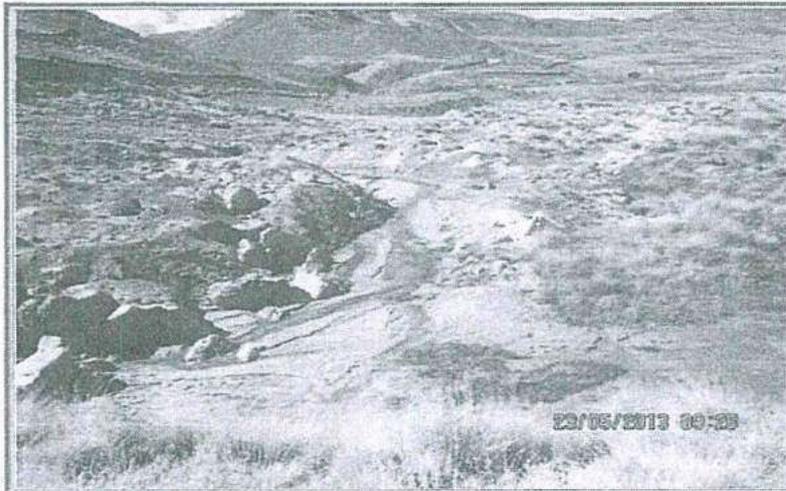
Fotografía N° 71: Hallazgo N° 3. Botadero de Desmonte N° 1. La escorrenría colectada en el canal de coronación es derivada a esta ladera. No se constató la existencia de la rápida ni las pozas para la retención de los sólidos arrastrados. El paisaje y vegetación se encuentra impactada.

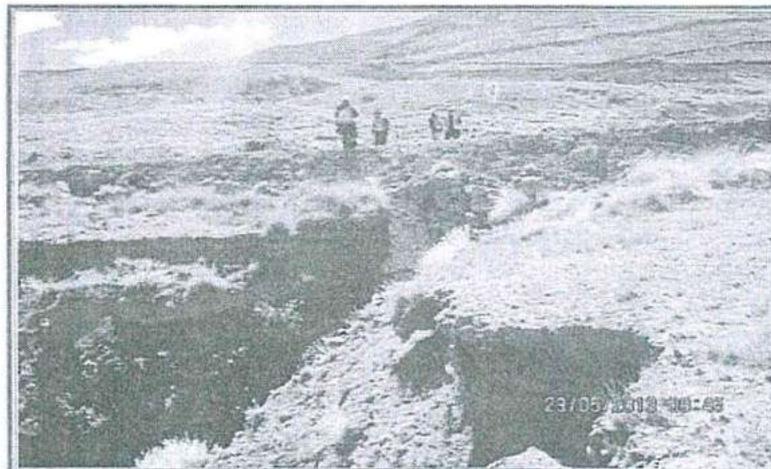
Fotografía N° 74: Hallazgo N° 3. Botadero de Desmonte N° 1. La escorrenría colectada en el canal de coronación, finalmente es derivada al río Chacapalca. No se construyó la estructura de entrega revestida con rip rap. En la vista fotográfica los funcionarios del titular minero.

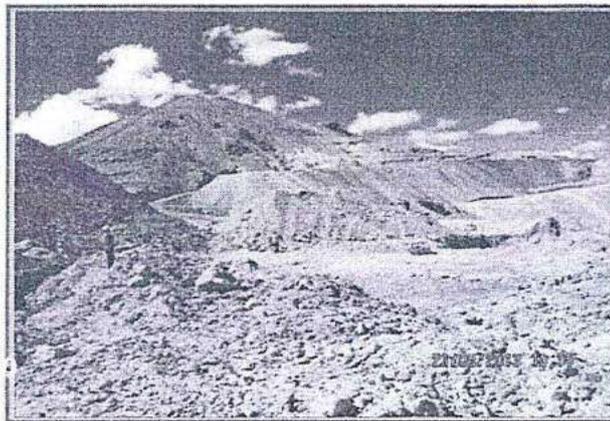
Fotografía N° 17: En la curva del último tramo de la vía de acceso al Tajo Jessica, el canal para la derivación de la escorrentía colectada a la cuenca del río Azufrín, se encuentra en proceso de construcción. En el lugar referido, se constató la presencia del personal que realiza la construcción del canal.

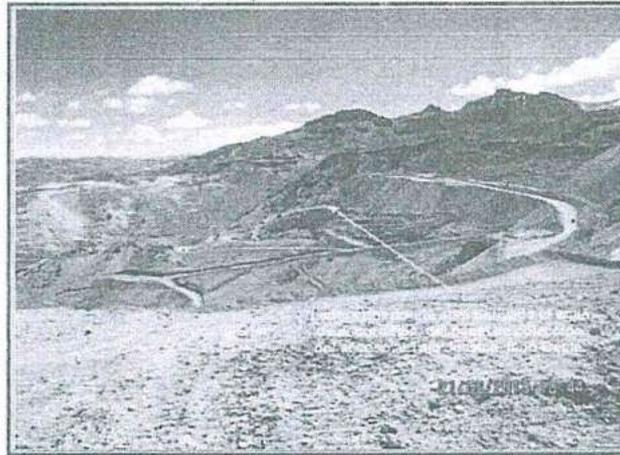
Fotografía N° 18: Vista de la ladera de la quebrada Azufrini, a donde será derivada el agua de escorrentía de la vía de acceso al tajo Jessica. Se encuentra en proceso de construcción el canal de derivación y pozas de sedimentación, donde se hará el monitoreo de las aguas para determinar el requerimiento de tratamiento en caso tenga un pH ácido.

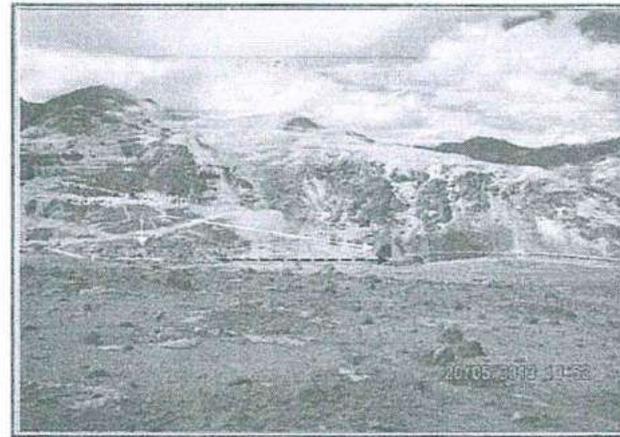
Fotografía N° 19: El agua de escorrentía superficial, colectada en el tramo final del acceso al Tajo Jessica, Lado Oeste, será derivado a esta ladera – parte alta del río Azufrini. Se constató que se encuentra en construcción el canal de derivación e infraestructura para el tratamiento del agua antes de su descarga al curso natural de agua.

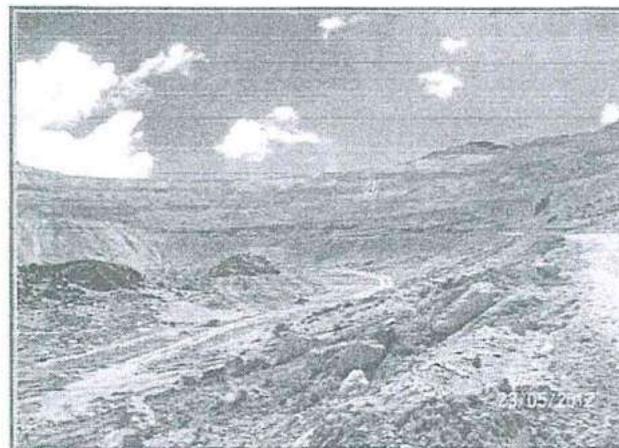
Fotografía N° 35: Hallazgo N° 4 y 5. Sistema de Tratamiento de agua ácida del Tajo y Botadero Jessica. Botadero Jessica, visto desde la parte inferior, cerca al lugar donde se construye el sistema de tratamiento de agua ácida del Tajo y Botadero Jessica.

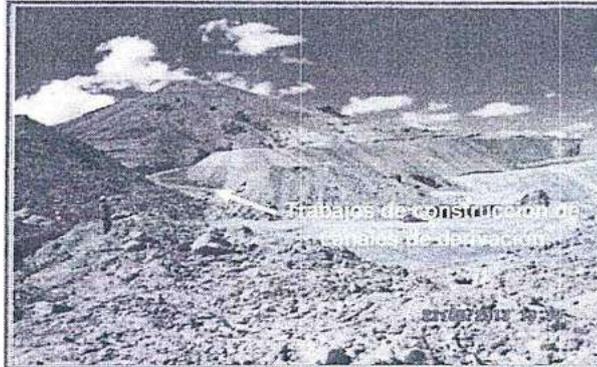
Fotografía N° 17: En la curva del último tramo de la vía de acceso al Tajo Jessica, el canal para la derivación de la escorrentía colectada a la cuenca del río Azufrín, se encuentra en proceso de construcción. En el lugar referido, se constató la presencia del personal que realiza la construcción de canal.

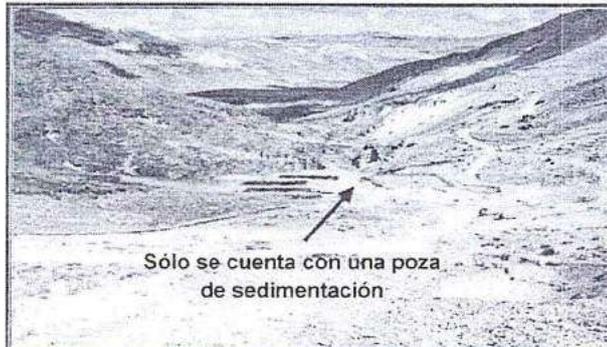
Sólo se cuenta con una poza de sedimentación

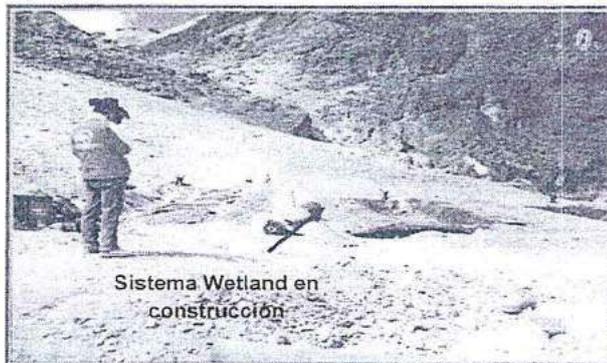
Sistema Wetland en construcción

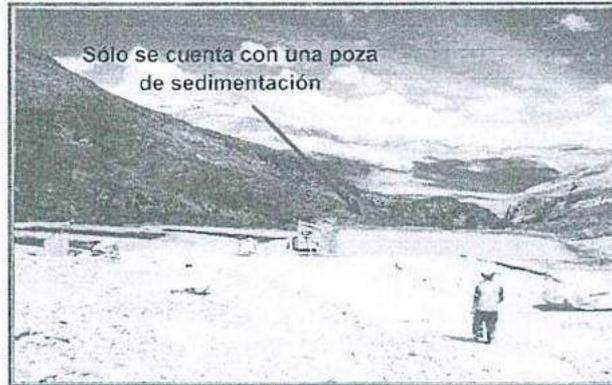
Fotografía N° 40: Hallazgo N° 4 y 5. Sistema de Tratamiento de agua ácida del Tajo y Botadero Jessica. Vista fotográfica de la poza de sedimentación, por la tubería de 12" de diámetro ingresa agua proveniente de la infiltración del Botadero Jessica.

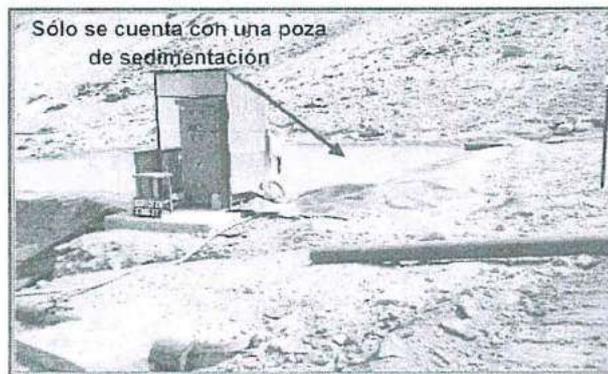
Fotografía N° 41: Hallazgo N° 4 y 5. Sistema de Tratamiento de agua ácida del Tajo y Botadero Jessica. Vista fotográfica de la poza de sedimentación, por la tubería de 12" de diámetro ingresa agua proveniente de la infiltración del Botadero Jessica.

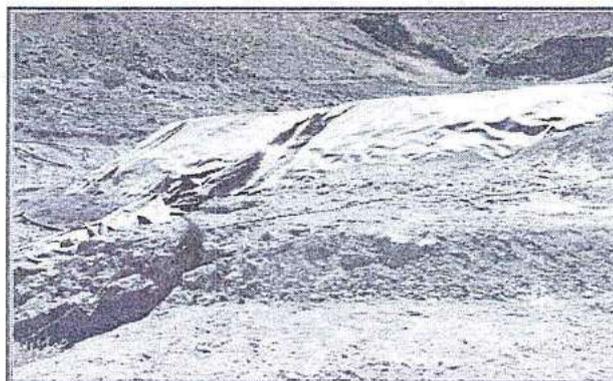
98. Sin embargo, durante la Supervisión Regular 2013 se evidenció que el sistema Wetland no había sido implementado, toda vez que el titular minero no construyó las pozas de decantación, el sistema de reducción y producción de alcalinidad y el Compost Wetlands, de conformidad con el cronograma y las especificaciones técnicas aprobadas en la Modificación del EIA de Arasi.
99. Adicionalmente a ello, cabe señalar que la Dirección de Supervisión sí detectó la existencia de aguas de infiltración proveniente del Tajo y del Depósito de Desmontes Jessica, las cuales ingresaban a una poza de sedimentación y, posteriormente, se descargaban al curso natural de agua. Dicha medida se realizaba en tanto que aún no se había implementado el sistema Wetland, tal como se evidencia en las vistas fotográficas N° 42 y 43 del Informe de Supervisión que se muestran a continuación:

Fotografía N° 42: Hallazgo N° 4 y 5. Sistema de Tratamiento de agua ácida del Tajo y Botadero Jessica. Vista fotográfica de la descarga de agua de la poza de sedimentación al curso natural de agua.

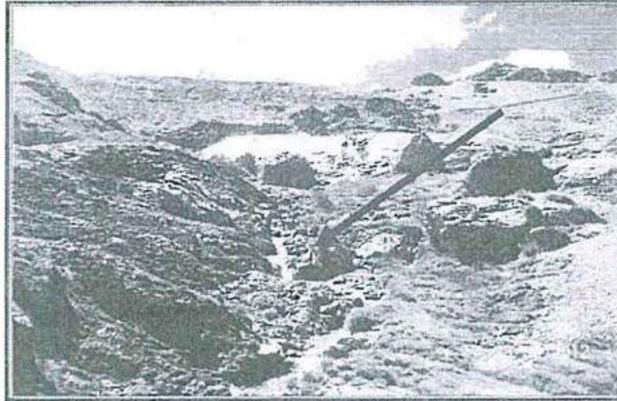
Fotografía N° 43: Hallazgo N° 4 y 5. Sistema de Tratamiento de agua ácida del Tajo y Botadero Jessica. Vista fotográfica de la descarga de agua de la poza de sedimentación al curso natural de agua. Este caudal de agua descargado. Aguas abajo se junta con el cauce de agua de la quebrada Luchusani.

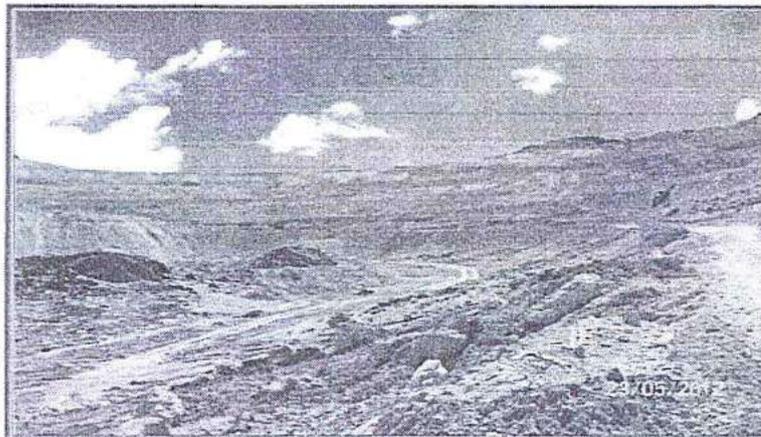
Fotografía N° 35: Hallazgo N° 4 y 5. Sistema de Tratamiento de agua ácida del Tajo y Botadero Jessica. Botadero Jessica, visto desde la parte inferior, cerca al lugar donde se construye el sistema de tratamiento de agua ácida del Tajo y Botadero Jessica.

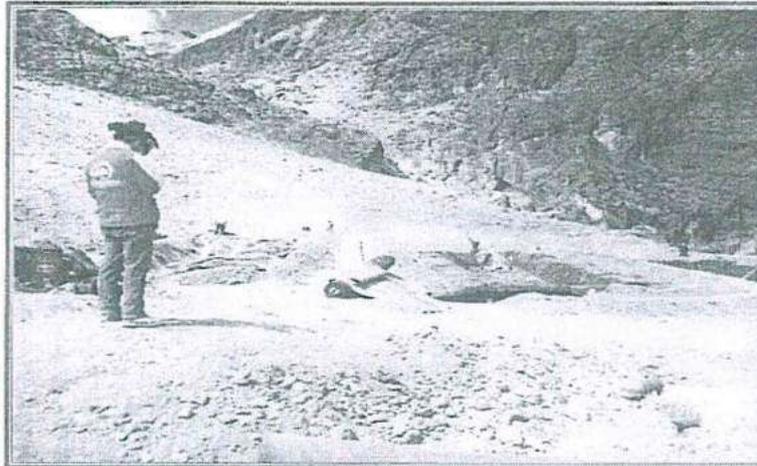
Fotografía N° 39: Hallazgo N° 4 y 5. Sistema de Tratamiento de agua ácida del Tajo y Botadero Jessica. Vista fotográfica de la construcción de las pozas del sistema Wetland.

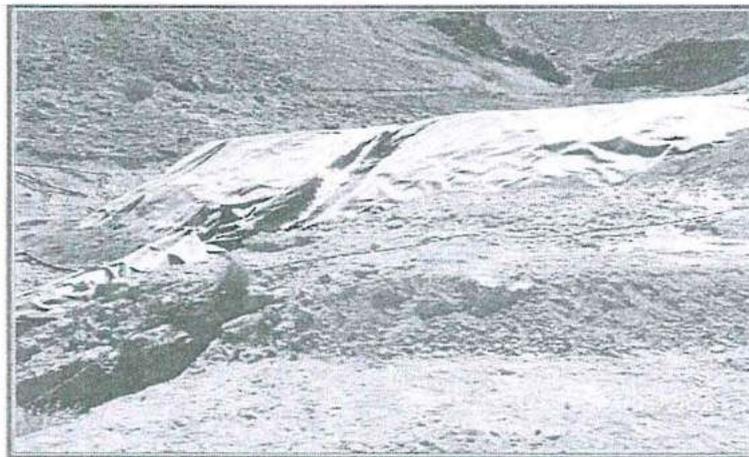
Fotografía N° 42: Hallazgo N° 4 y 5. Sistema de Tratamiento de agua ácida del Tajo y Botadero Jessica. Vista fotográfica de la descarga de agua de la poza de sedimentación al curso natural de agua.

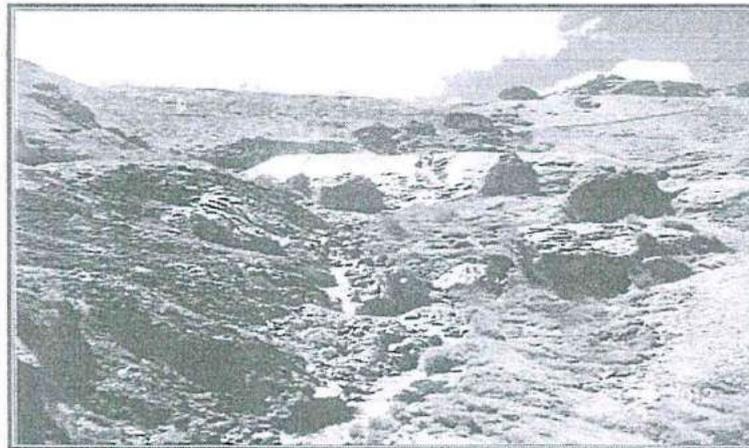
Fotografía N° 43: Hallazgo N° 4 y 5. Sistema de Tratamiento de agua ácida del Tajo y Botadero Jessica. Vista fotográfica de la descarga de agua de la poza de sedimentación al curso natural de agua. Este caudal de agua descargada. Aguas abajo se junta con el cauce de agua de la quebrada Luchusani.

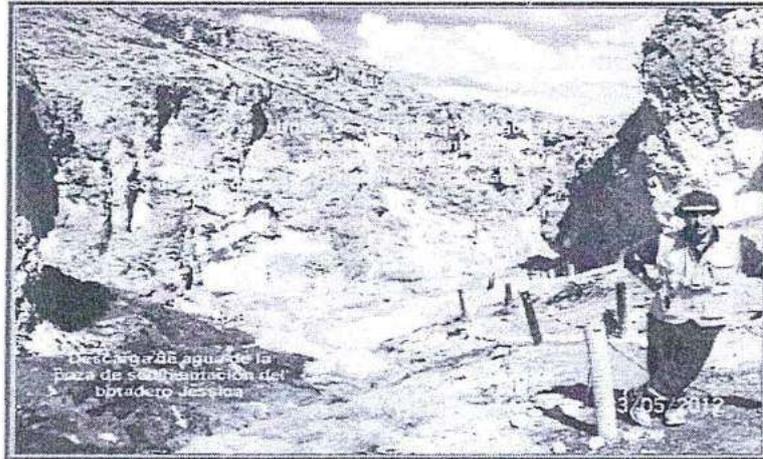
Fotografía N° 44: Hallazgo N° 4 y 5. Sistema de Tratamiento de agua ácida del Tajo y Botadero Jessica. Vista fotográfica de la unión de la descarga de agua de la poza de sedimentación del botadero Jessica al curso de agua de la quebrada Luchusani.

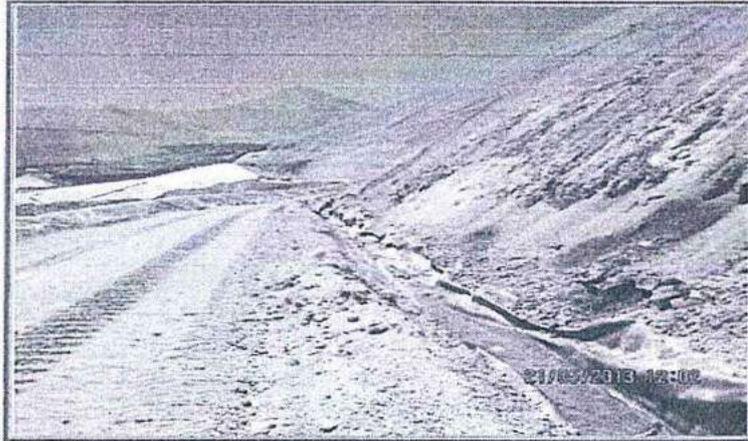
En varios tramos del canal de coronación del PAD de Lixiviación Jessica, se constató que la geomembrana que impermeabiliza la base y costado, no se encuentra debidamente anclada. En un punto el agua de filtración, aguas arriba del canal se infiltra al subsuelo por debajo de la geomembrana por no estar debidamente anclada."

Fotografía N° 52: Hallazgo N° 6. Canal de coronación del PAD de Lixiviación Jessica. Se constató que en el canal de coronación, en varios tramos, la geomembrana que impermeabiliza la base y costado, no se encuentra debidamente anclada.

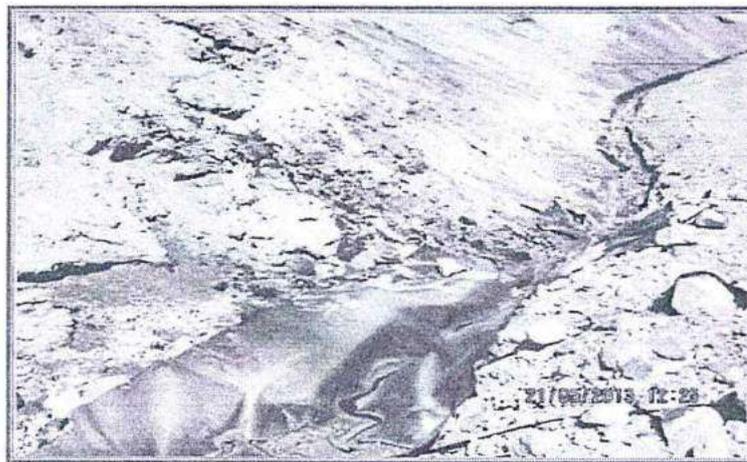
Fotografía N° 53: Hallazgo N° 6. Canal de coronación del PAD de Lixiviación Jessica. Se constató que en el canal de coronación, en varios tramos, la geomembrana que impermeabiliza la base y costado, no se encuentra debidamente anclada.

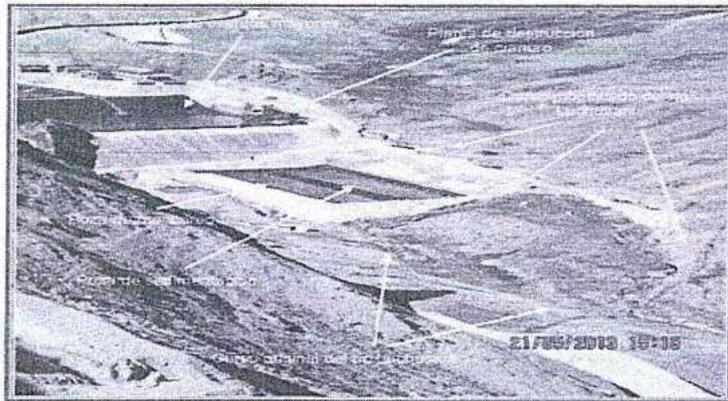
Fotografía N° 124: Hallazgo N° 7. Planta de Beneficio Jessica. Vista fotográfica de la Poza de Eventos Mayores, Planta de Destrucción de Cianuro, Poza de Monitoreo y Sedimentación. La poza de eventos mayores está construido en la proximidad del curso del bofedal y río Luchusani y las pozas de monitoreo y sedimentación sobre el bofedal y curso de agua del río Luchusani. El curso de agua del río Luchusani fue modificado.

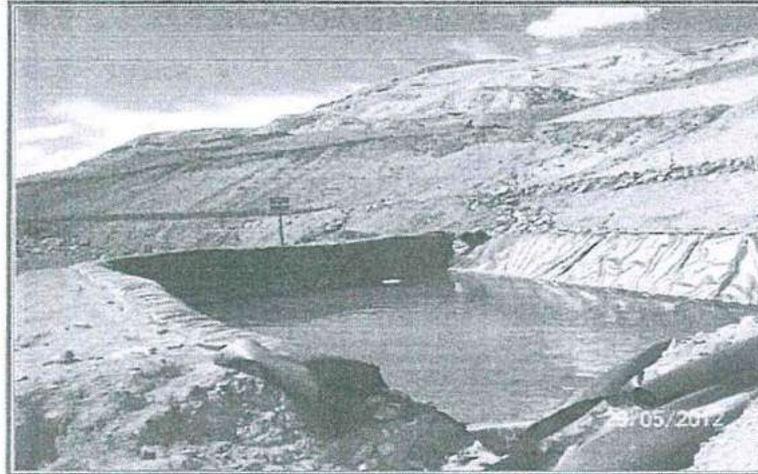
Fotografía N° 88: Hallazgo N° 2. Botadero de Desmonte N° 1. Aguas abajo del botadero de desmonte N° 1 se constató esta poza para la colección del subdrenaje del interior del botadero. Durante la supervisión no se constató el ingreso de agua a la poza.

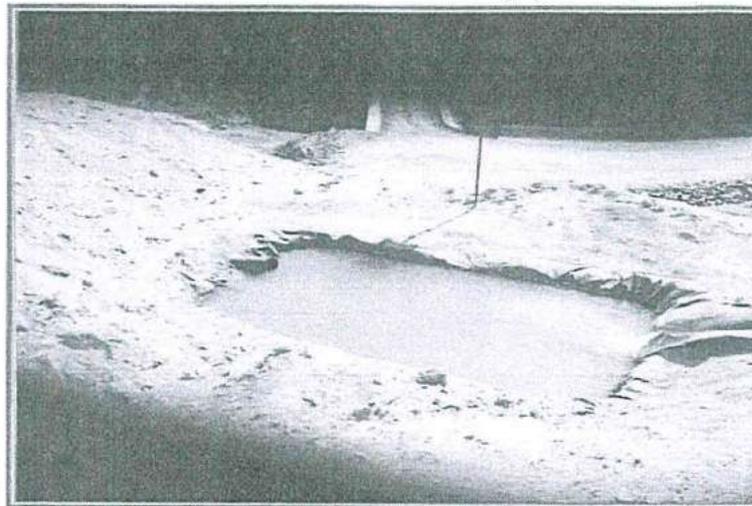
Fotografía N° 89: Hallazgo N° 2. Botadero de Desmonte N° 1. Aguas abajo del botadero de desmonte N° 1 se constató otra poza para la colección del subdrenaje del interior del botadero. Esta agua es descarga al río Chacapalca en donde se tomó una muestra de agua.

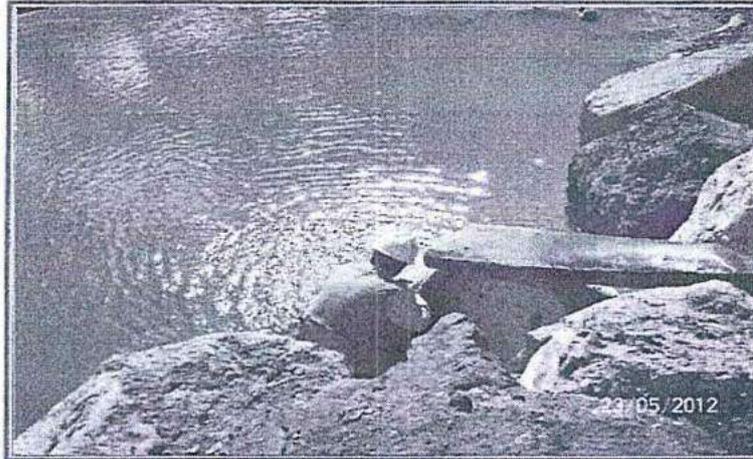
Fotografía N° 91: Hallazgo N° 2. Botadero de Desmonte N° 1. El agua de subdrenaje del botadero de desmonte N° 1 es descargada al río Chacapalca en este punto, se tomó una muestra de agua y fue codificada como ESP-9.
