Organismo de
Evaluación y
Fiscalización Ambiental

Resolución Directoral N° 180-2017-OEFA/DFSAI

Expediente N° 048-2015-OEFA/DFSAI/PAS

EXPEDIENTE N° : 048-2015-OEFA/DFSAI/PAS
ADMINISTRADO : COMPAÑÍA DE MINAS BUENAVENTURA S.A.A.¹
UNIDAD MINERA : BREAPAMPA
UBICACIÓN : DISTRITO DE CHUMPI, PROVINCIA DE
PARINACOCHAS, DEPARTAMENTO DE
AYACUCHO
SECTOR : MINERÍA
MATERIA : ARCHIVO

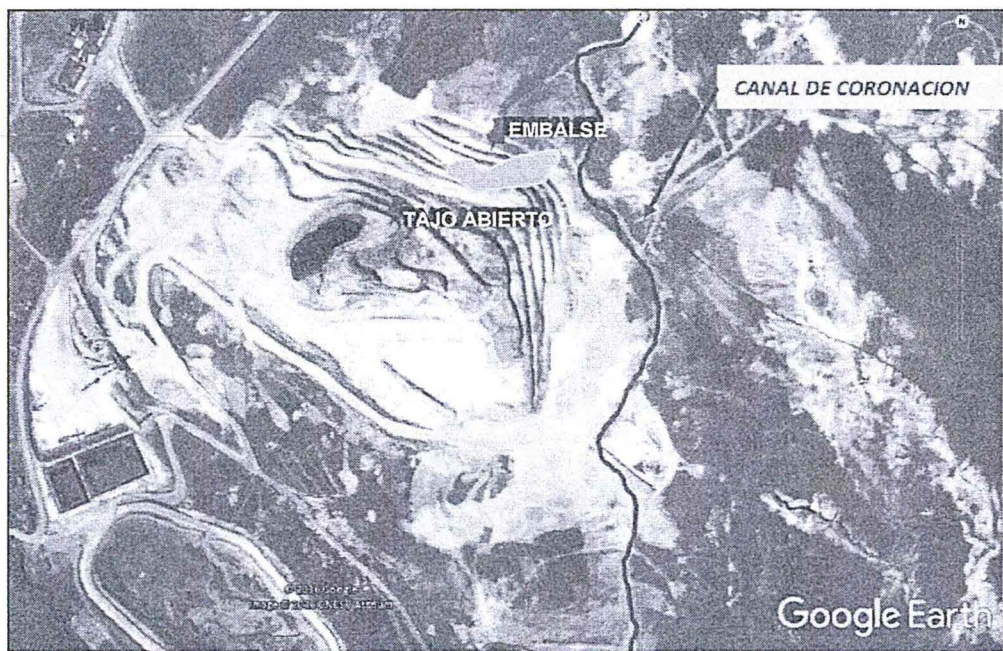
Figura N° 1: Tajo de la .M. Breapamapa (Marzo 2016)

- 19. En efecto, de la revisión de los trabajos de ampliación del tajo establecidos en el ITS, se observa que se ha modificado el área de ubicación del embalse, así como el sistema de manejo de aguas superficiales y de escorrentías. A la fecha, dichos trabajos se encuentran en implementación, conforme se muestra a continuación:

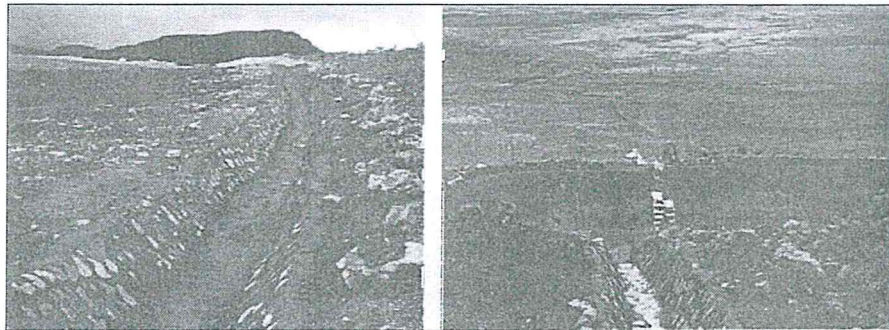
Fotografía N° 01 y 02: Canal de coronación (tubería de evacuación) Lado Sur, construido en mampostería de piedra y que desemboca en Poza de Sedimentación Sur (presa de retención) para una capacidad de 500 m³.

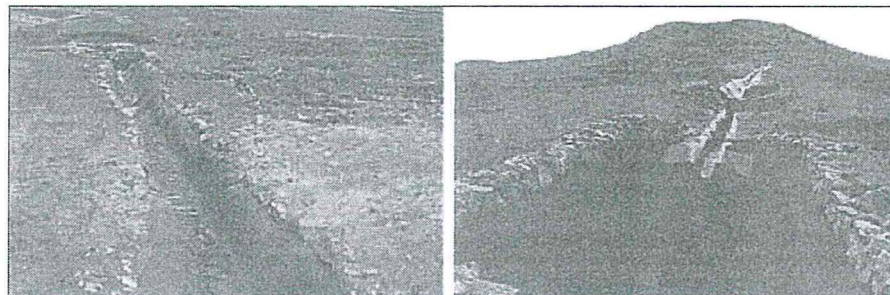
Fotografía N° 03 y 04: Canal de coronación (tubería de evacuación) Lado Norte, a la fecha se encuentra revestido con geomembrana que desemboca en Poza de Sedimentación Norte (presa de retención).

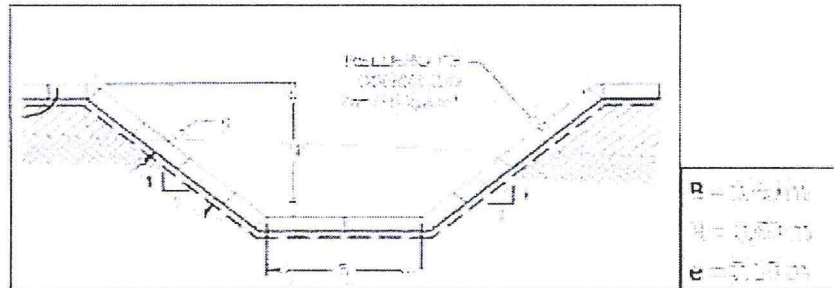
Diseño de canal de coronación (para un periodo de retorno de 500 años)

- Los canales de coronación están orientados a la evacuación de las aguas provenientes del escurrimiento superficial desde las cabeceras de las cuencas y/o zonas más alta, hasta su descarga en las estructuras existentes. Los canales han sido diseñados para la precipitación máxima en 24 horas de un periodo de retorno de 500 años.

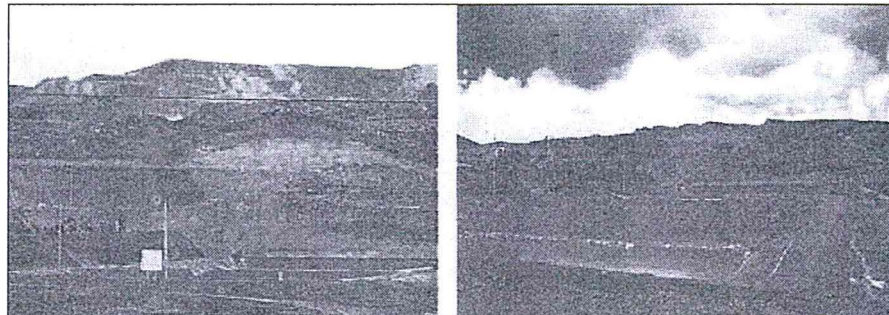
Fotografía N° 05 y 06: Las cunetas colectoras del tajo derivan, primero hacia una poza de sedimentación principal y luego por rebose a una poza contigua, desde esta última se bombea hacia la Planta de Tratamiento de Aguas Ácidas.

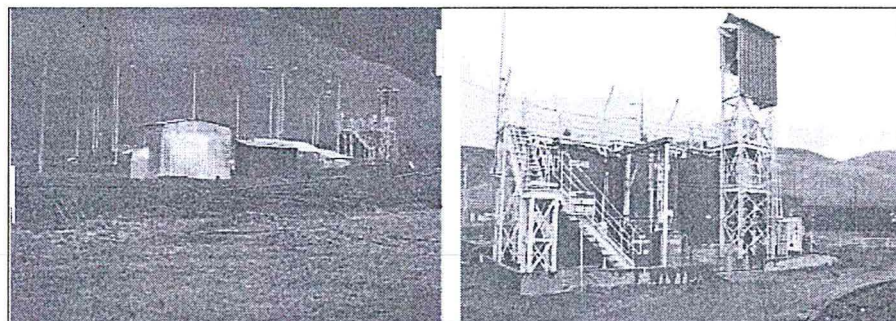
Fotografía N° 07 y 08: Se muestra la red de tuberías que vienen de la poza de clarificación y llegan a la Planta de Tratamiento de Aguas Ácidas.

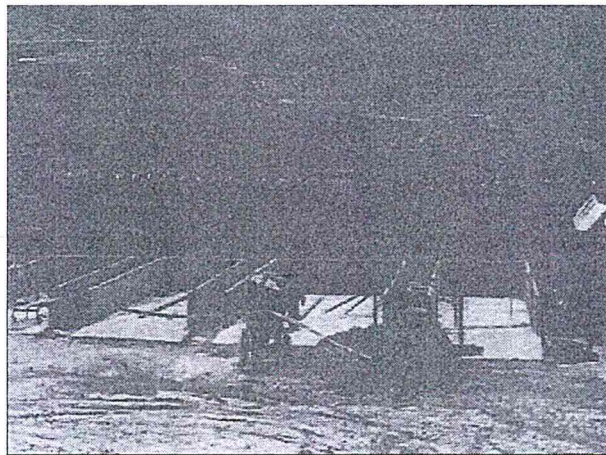
Fotografía N° 3: Instalación de parantes para el techado de la zona de insumos químicos del Almacén General.

31. Al respecto, de la revisión de los medios probatorios contenidos en el expediente, se observa que el 14 de junio del 2013, Buenaventura presentó el documento denominado "Informe Absolutorio a los Hallazgos 1 y 6", a través de la cual señaló la colocación de parantes, estructuras metálicas, techado y colocación de letreros para identificar los insumos químicos líquidos (aceites, lubricantes, peróxido, entre otros), y los insumos químicos sólidos utilizados en la planta de beneficio, de conformidad con los medios probatorios que se presentan a continuación¹⁸:

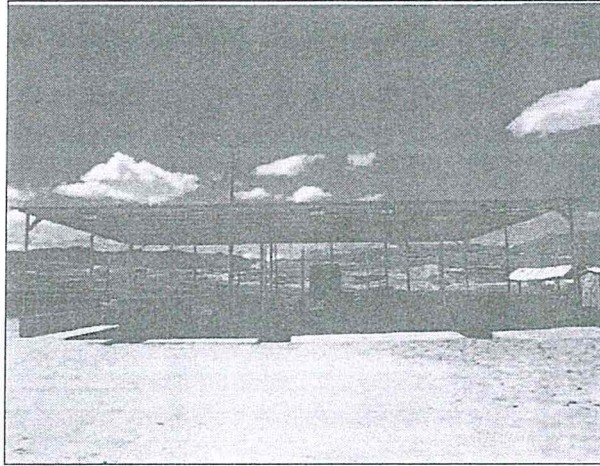
Fotografía N° 4: Techado concluido en la zona de productos e insumos químicos líquidos. Nótese adecuada señalización y codificación.

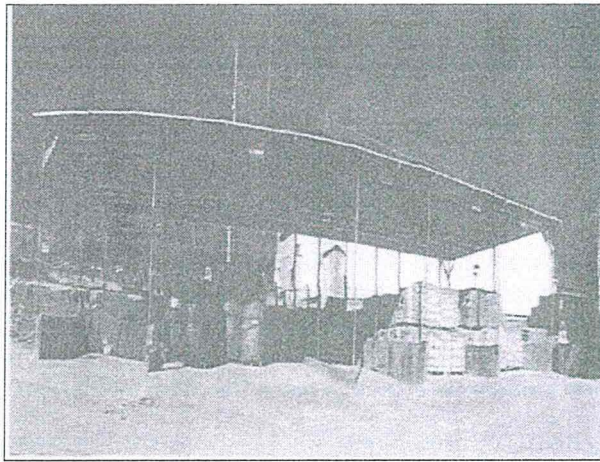
Fotografía N° 6: Techado concluido en la zona de productos e insumos químicos sólidos. Nótese letreros y señalización respectiva.
