EXPEDIENTE N° : 001-2015-OEFA/DFSAI/PAS
 ADMINISTRADO : LA ARENA S.A.
 UNIDAD MINERA : LA ARENA
 UBICACIÓN : DISTRITO DE HUAMACHUCO, PROVINCIA DE SÁNCHEZ CARRIÓN, DEPARTAMENTO DE LA LIBERTAD
 SECTOR : MINERÍA
 MATERIAS : COMPROMISOS AMBIENTALES
 PUNTO DE CONTROL
 ARCHIVO

SUMILLA: Se declara el archivo del presente procedimiento administrativo sancionador iniciado contra La Arena S.A.

Lima, 7 de febrero del 2017

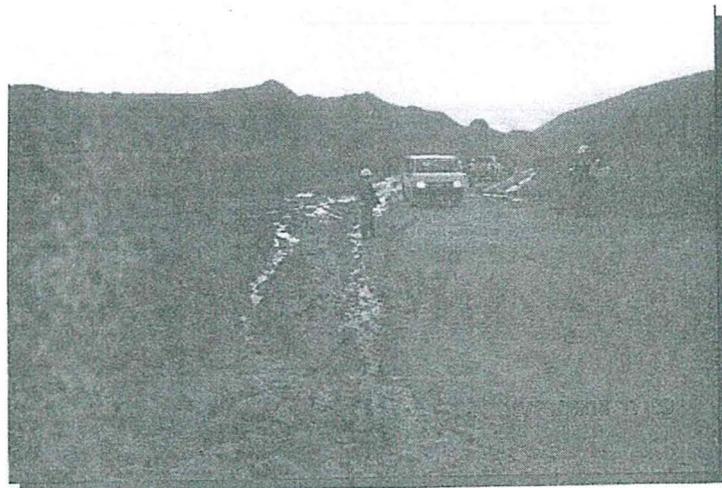
En el botadero de desmonte 2 no cuenta con un canal de coronación de acuerdo al diseño y lo aprobado en el EIA, (...)."

Foto 21.: Depósito de desmonte 2, sin canal de coronación

23. Con relación al depósito de desmonte 2, la Arena alega que la fotografía N° 21 presentada como medio probatorio no evidencia el referido componente minero.
24. En efecto, en la fotografía N° 21 no se puede apreciar componente minero alguno, por lo cual no puede ser valorado como medio probatorio de la presente imputación, específicamente respecto de la falta de canales de coronación en el depósito de desmonte 2.

25. En ese sentido, corresponde archivar el presente procedimiento administrativo sancionador en el extremo referido a la falta de implementación de canales de coronación en el depósito de desmonte 2.

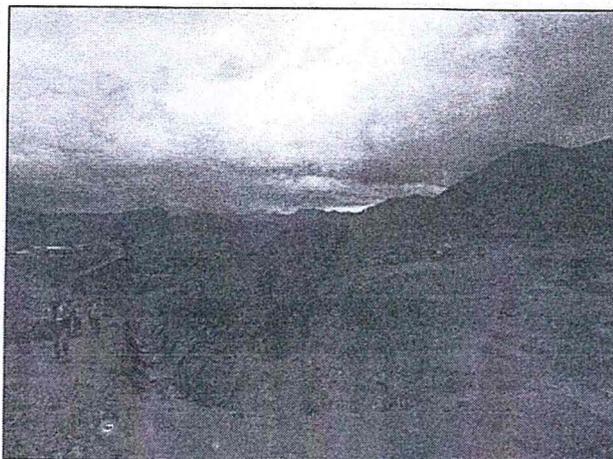
Foto 1: Trabajos de construcción del Canal de coronación - Pad de Lixiviación Zona Norte y Sur Oeste (Parte Alta del Mirador)

27. De las vistas fotográficas, se aprecia que el titular minero realizó la respectiva construcción de los canales de coronación en el PAD de lixiviación, motivo por el cual se concluye que La Arena ha cumplido con subsanar el hecho materia de imputación.
28. Se debe tener en cuenta que si bien las aguas de escorrentía podrían entrar en contacto con el PAD de lixiviación y generar daño potencial al suelo, de la revisión del Informe de Supervisión no se evidencia que se hayan tomado muestras de las aguas acumuladas en la zona norte del mencionado componente, para determinar que contengan algún elemento contaminante; además, de las fotografías del Informe de Supervisión no se observa flora y fauna susceptibles de impacto o daño producto de las actividades mineras en la zona en cuestión. Es así que, la falta de

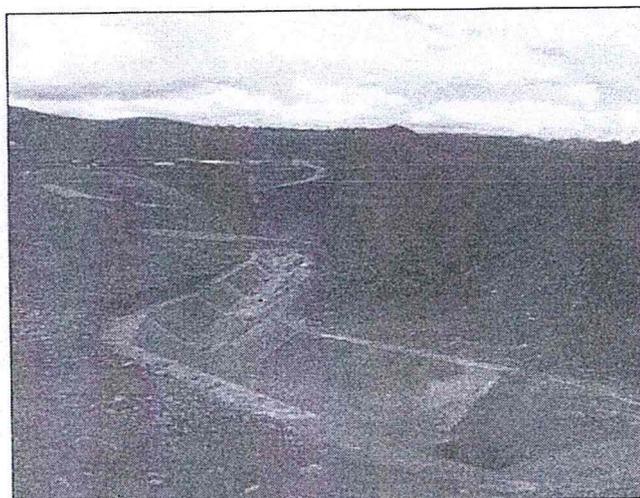
Foto 2: Canal de coronación - Pad de Lixiviación Zona Norte y Sur Oeste (Parte Alta del Mirador)

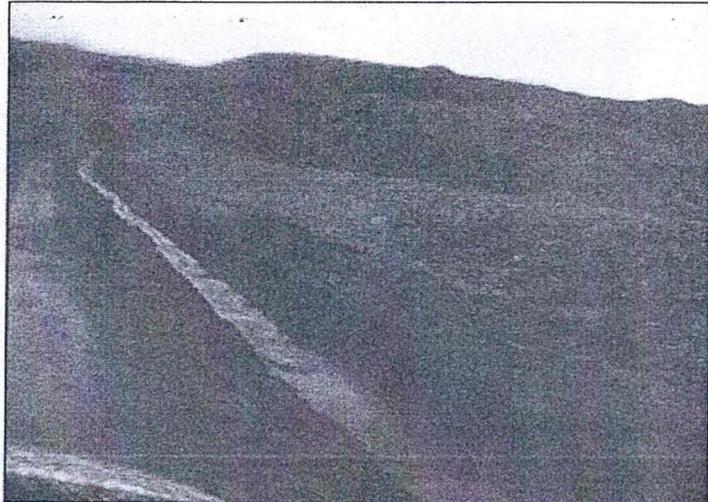
Foto 8: Tajo Ethel - Cuneta construida y limpia.

- 38. De las vistas fotográficas, se aprecia que el titular minero realizó la respectiva construcción de las zanjas de derivación o cunetas en el tajo Ethel. Por tal motivo, se concluye que La Arena ha cumplido con subsanar el hecho materia de imputación.

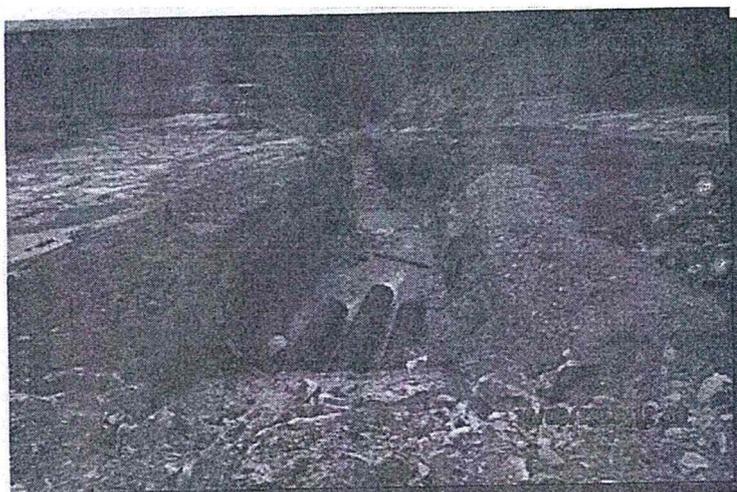
Foto 22: Sistema de subdrenaje del depósito de desmote 2 con pozas de sedimentación sin impermeabilizar.

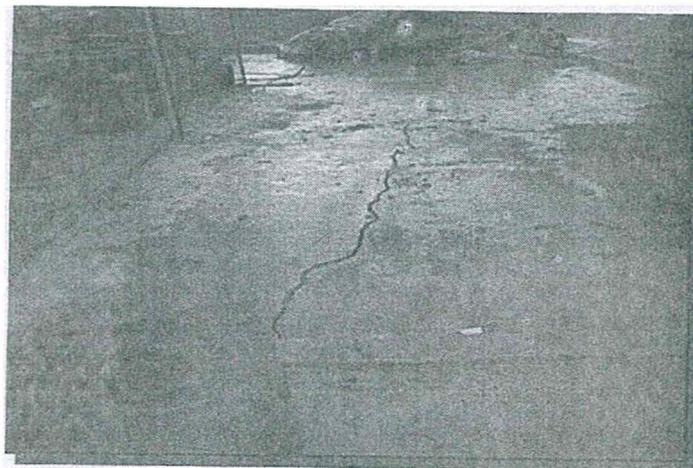
Foto 35: Depósito temporal de aceites usados, obsérvese el piso con rajaduras.

71. En el presente caso, el piso no contaba con material resistente afectando su impermeabilidad, debido a los agrietamientos en el mismo, lo cual refleja el desgaste del concreto; por lo que, la empresa estaría incumpliendo con mantener en condiciones adecuadas el referido depósito, esto es, la impermeabilidad de las superficies donde se almacenan los residuos peligrosos (aceites usados).

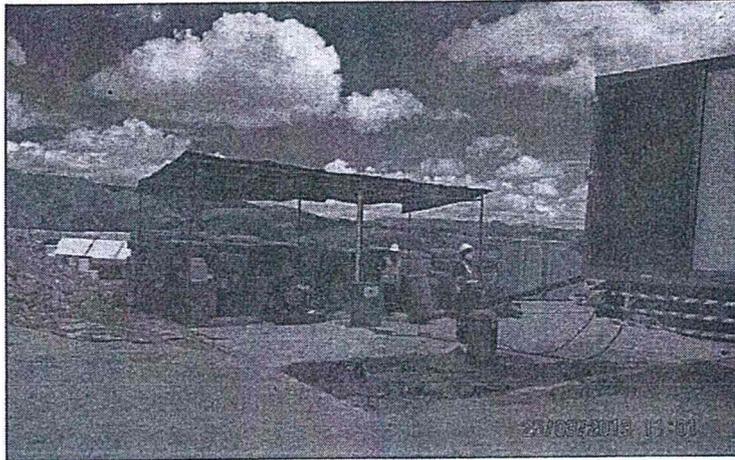
Foto 51: Evacuación de recipientes de aceites usados.

74. De las vistas fotográficas, se aprecia que el titular minero dispuso un nuevo tanque para el almacenamiento temporal y apropiado de aceites usados. Por tal motivo, se concluye que La Arena ha cumplido con subsanar el hecho materia de imputación.
75. Se debe tener en cuenta que si bien los residuos peligrosos pueden generar daño potencial al ambiente, de las fotografías del Informe de Supervisión no se evidencia que hayan entrado en contacto con algún componente ambiental, únicamente se observa supuestos rastros de aceites usados que tienen contacto con el piso de

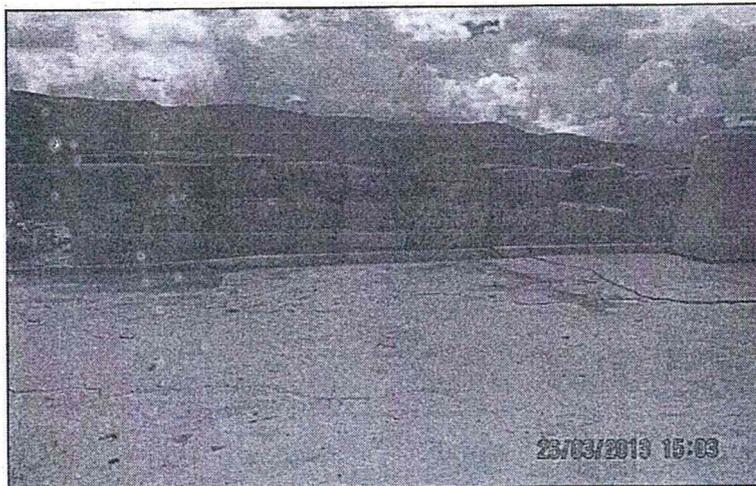
Foto 52: Zona sin recipientes de aceites usados.

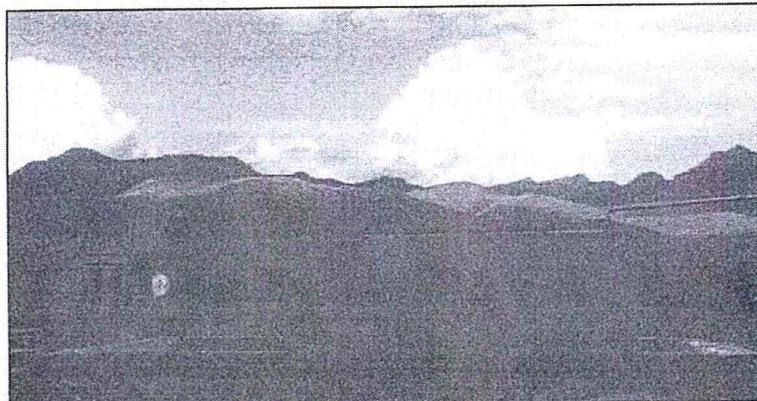
Foto 53: Nuevo Tanque para aceites usados - Mantenimiento Mina.

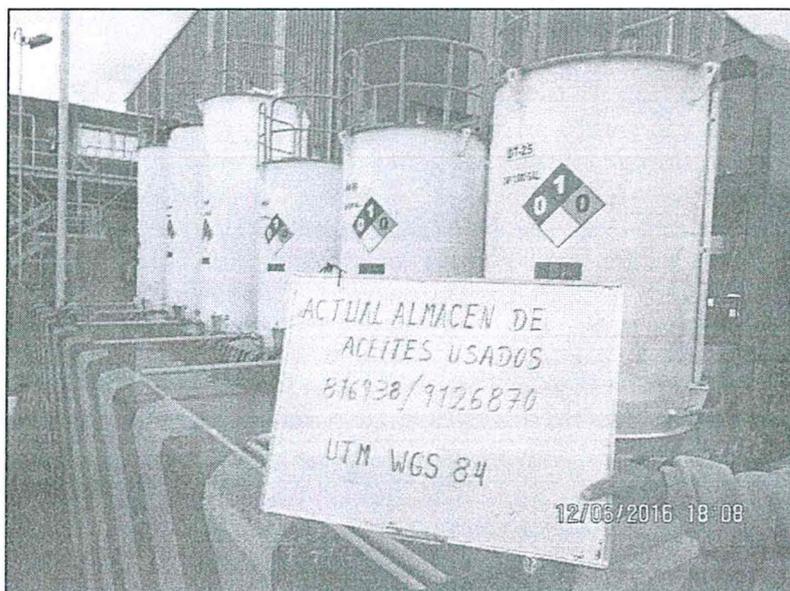
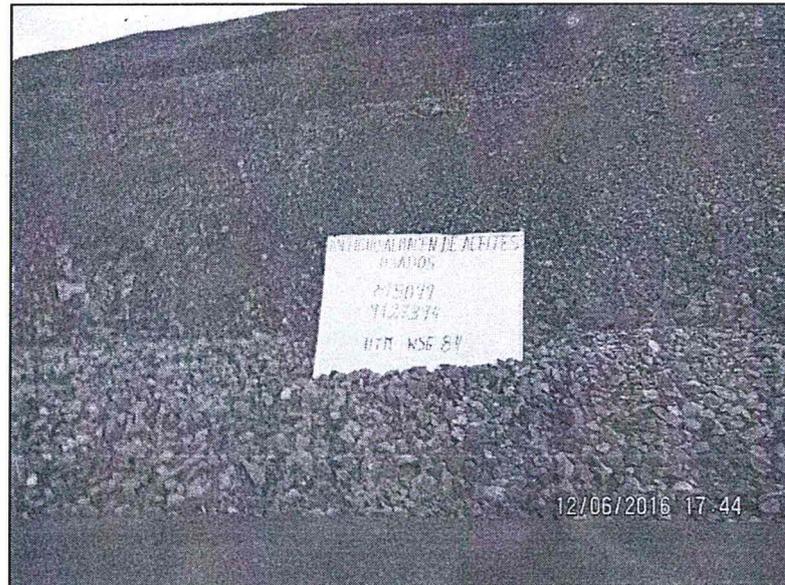
79. Sin perjuicio de lo señalado, en la audiencia de informe oral La Arena informó sobre el estado actual del área materia del presente hallazgo, remitiendo fotografías de la zona⁴⁰, en donde se observa el nuevo almacén de aceites usados de la unidad minera La Arena:

80. Al respecto, cabe señalar que las coordenadas del almacén temporal de residuos industriales descritas en el Acta de Supervisión coinciden con las coordenadas de las fotografías presentadas por el administrado.
81. En tal sentido, se concluye que el titular minero procedió a cerrar el antiguo almacén de aceites mineros e implementó un nuevo almacén temporal de aceites usados en la unidad minera La Arena.

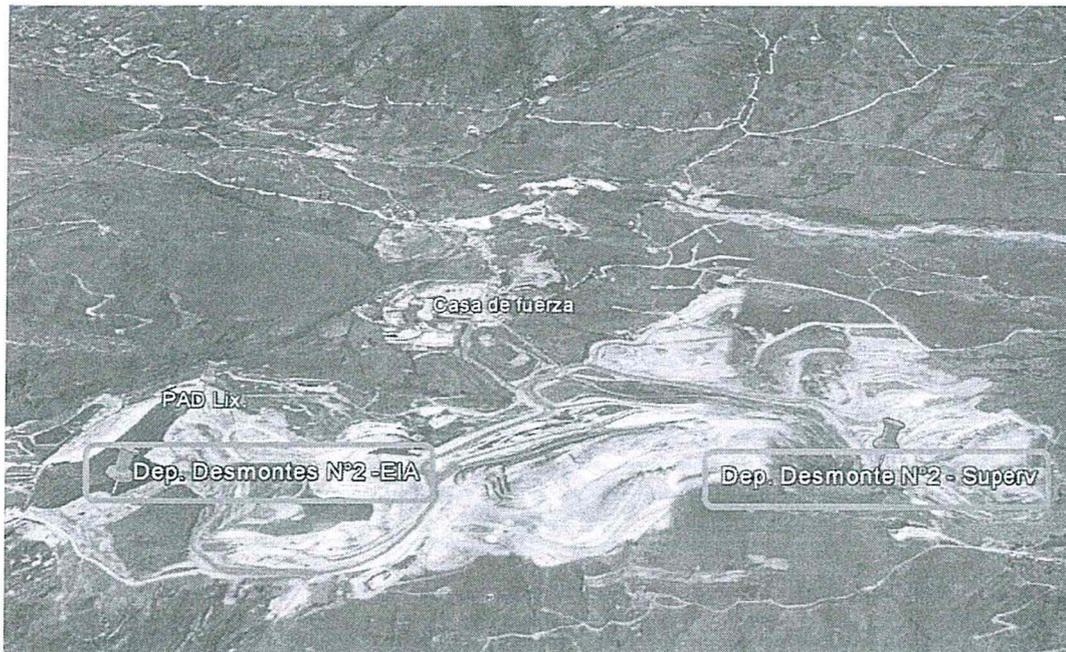
89. Para corroborar lo anterior, se presenta los siguientes gráficos que evidencian que la ubicación del depósito de desmonte 2 (en el Acta de Supervisión y en el Informe de Supervisión se indicó que el depósito de desmonte 2 se ubica en las coordenadas N 9 125 277 E 816 173) coincide con la ubicación del depósito de desmonte 4 contemplado en el EIA de la Arena:

- 90. Conforme a lo expuesto, el denominado depósito de desmontes 2 en el Informe de Supervisión corresponde al depósito de desmontes 4 contemplado en el EIA de La Arena, el cual sí cuenta con un punto de control establecido en el instrumento de gestión ambiental, denominado E3, para la descarga de aguas provenientes del sistema de subdrenaje.
- 91. En consecuencia, corresponde archivar el presente procedimiento administrativo sancionador en este extremo.
