Organismo de Evaluación y Fiscalización Ambiental

**EXPEDIENTE N°** : N° 571-2016-OEFA/DFSAI/PAS  
**ADMINISTRADO** : SAPET DEVELOPMENT PERÚ INC. SUCURSAL PERÚ  
**UNIDAD PRODUCTIVA** : LOTES VIII/VI  
**UBICACIÓN** : DISTRITO DE PARIÑAS  
 PROVINCIA DE TALARA  
 DEPARTAMENTO DE PIURA  
**SECTOR** : HIDROCARBUROS LÍQUIDOS  
**MATERIAS** : MEDIDAS PREVENTIVAS PARA EVITAR FUGAS Y DERRAMES  
 SISTEMA DE CONTENCIÓN  
 COMPROMISOS AMBIENTALES  
 RESPONSABILIDAD ADMINISTRATIVA  
 REGISTRO DE ACTOS ADMINISTRATIVOS

**SUMILLA:** *Se declara la responsabilidad administrativa de Sapet Development Perú Inc. Sucursal Perú al haberse acreditado la comisión de las siguientes infracciones:*

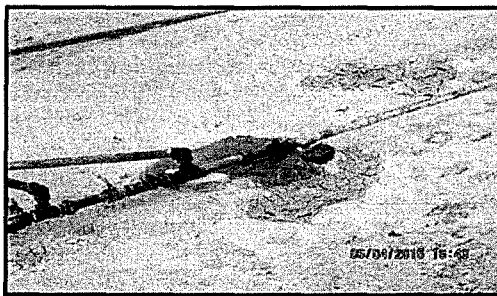
**Fotografía N° 2.g del Informe de Supervisión**  
Suelo impregnado con hidrocarburo debajo del acople de la tubería de conducción de la Batería Punta Lobos B, en un área aproximada de 0.60m X 0.60 m. Coordenadas: Este: 467447 y Norte: 9505308.

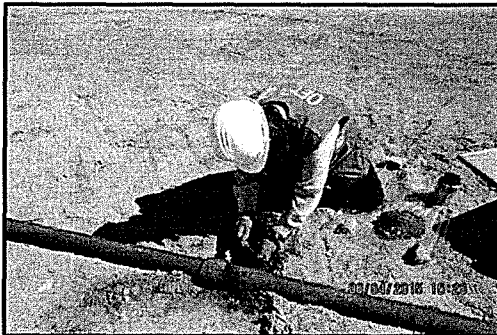
**Fotografía N° 5.a del Informe de Supervisión**  
Suelo impregnado con hidrocarburo debajo del acople de la tubería de conducción del pozo de bombeo mecánico 13254, a 10 m aproximadamente del pozo, en un área aproximada de 0.50m X 0.50 m. Coordenadas: Este: 467076 y Norte: 9503611.

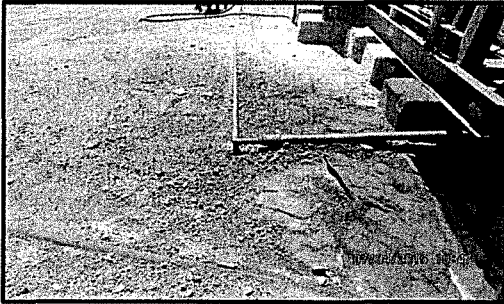
**Fotografía N° 22.a del Informe de Supervisión**  
Suelo impregnado con hidrocarburo en área colindante a la cantina del pozo de bombeo mecánico 13300, en un área aproximada de 2 m. Las coordenadas del pozo son: Este 467463 y Norte 9507056.

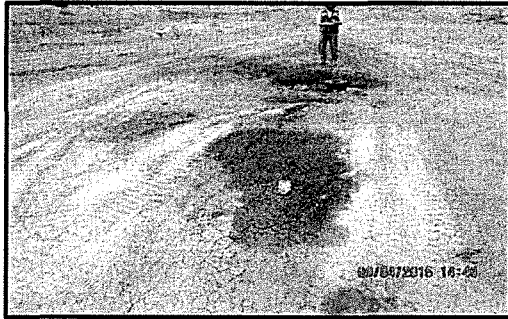
**Fotografía N° 63.a del Informe de Supervisión**  
Suelo impregnado con hidrocarburo en área colindante al pozo swab 2236, en un área aproximada de 4 m². Las coordenadas del pozo son: Este 470081 y Norte 9508693.

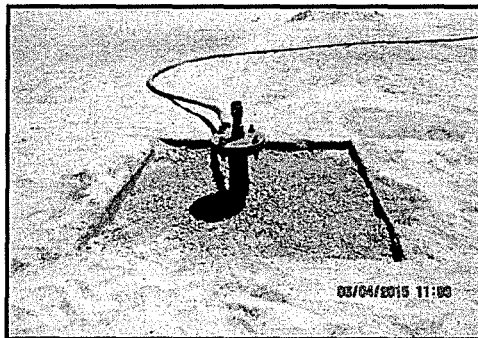
**Fotografía N° 3 del Informe de Supervisión**  
Pozo 13233 (pozo swab). La cantina del pozo se encuentra deteriorada y llena de tierra. Las coordenadas del pozo son: Este 467372 Norte 9503023.

- (ii) **En un plazo no mayor a treinta (30) días hábiles contados a partir del día siguiente de la notificación de la presente resolución, Acondicionar e implementar sistemas de contención de los pozos correspondientes a: Lote VI (13296 D-A, 13296 D-C, 488, 4274, 13308, 2313, 2318, 1LD, 7232, 7231, 1825, 6428, 2316, 2301, 1500, 13254, 575, 615, 7809 y 321); y Lote VII (12560, 12562, 12543, 3906, 12406, 4174, 12483, 12498, 787, 1254, 3009, 1098, 4241, 6872, 3666, 3511, 3514, 3559, 3508, 3446, 3386, 3671, 3389, 3608, 3663, 3391, 3438, 3387, 3461, 12423, 3328, 3563, 12422, 3340, 3476, 3837, 3836, 5537, 1271, 1372, 1320 y 1404).**

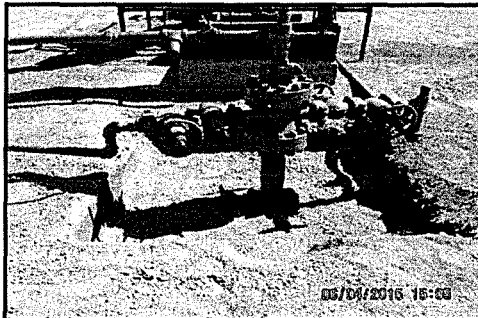
**Fotografía N° 5 del Informe de Supervisión**  
Pozo 13254 (pozo de bombeo mecánico). La cantina del pozo de bombeo mecánico no está impermeabilizada. Las coordenadas del pozo son: Este 467071 Norte 9503640.

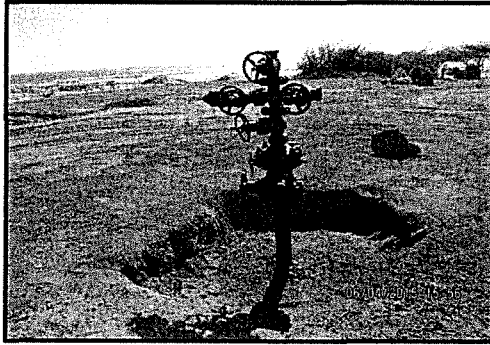
Fotografía N° 7 del Informe de Supervisión Pozo 575 (pozo swab). La cantina del pozo swab no está impermeabilizada. Las coordenadas del pozo son: Este 467023 Norte 9505739.

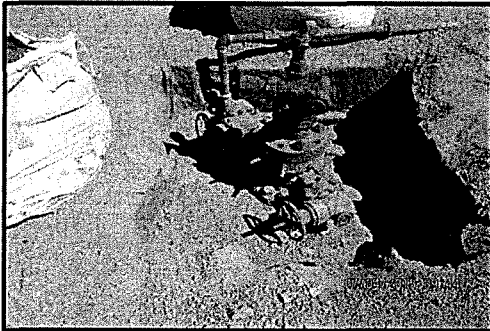
Fotografía N° 16 del Informe de Supervisión Pozo 615 (pozo swab). La cantina del pozo se encuentra deteriorada y sin impermeabilizar. Las coordenadas del pozo son: Este 467529 Norte 9506631.

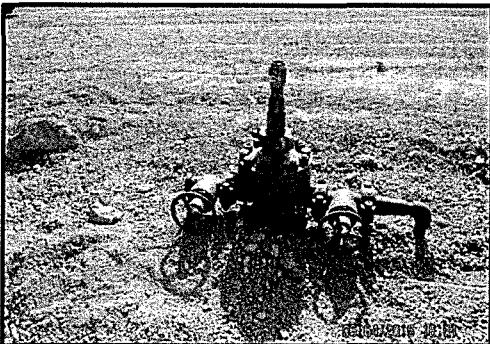
Fotografía N° 8 Informe de Supervisión Pozo 13296D-A (pozo swab). El pozo swab no cuenta con cantina. Las coordenadas del pozo es: Este 467038 Norte 9505852.

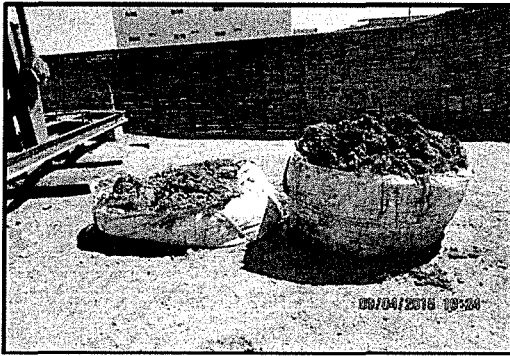
Fotografía N° 16.a del Informe de Supervisión Colindante a la cantina del pozo swab 615, se observó tres (03) sacos conteniendo tierra impregnada con hidrocarburos. Las coordenadas del pozo son: Este 467529 y Norte 9506631.

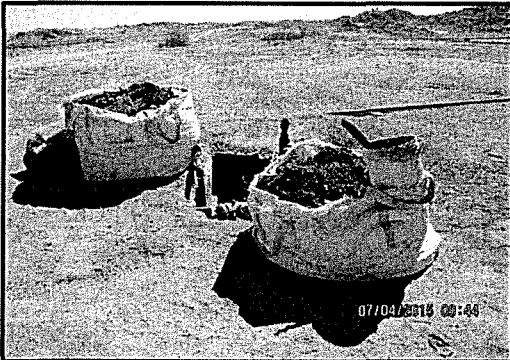
Fotografía N° 52.b del Informe de Supervisión Colindante a la cantina del pozo swab 321, se observó dos (02) sacos conteniendo tierra impregnada con hidrocarburos. Las coordenadas del pozo son: Este 468124 y Norte 9507340.

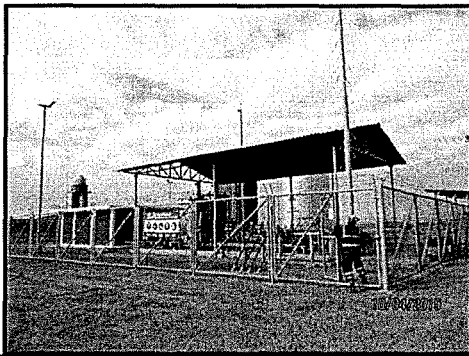
**Fotografía N° 201 del Informe de Supervisión**  
Vista de la Planta de Reinyección

- 76. De acuerdo al compromiso citado del EIA, el administrado se comprometió a implementar la Planta de Reinyección de Agua de Producción en las coordenadas UTM WGS 476666E y 9496144N. Sin embargo, durante la supervisión de campo se verificó que dicha Planta se encontraba ubicada en las siguientes coordenadas:

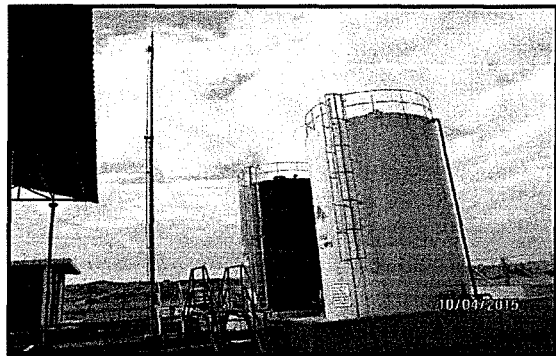
**Fotografía N° 208 del Informe de Supervisión**  
Área Estanca de Tanques: Tk. 01 (Agua de Producción, 775 Bbbs.), Tk. 02 (Agua Limpia, 775 Bbbs.)
