EXPEDIENTE N° : 303-2015-OEFA/DFSAI/PAS
ADMINISTRADO : COMPAÑÍA MINERA CHUNGAR S.A.C.¹
UNIDAD MINERA : ANIMON - ISLAY
UBICACIÓN : DISTRITO DE HUAYLLAY, PROVINCIA Y
DEPARTAMENTO DE PASCO
SECTOR : MINERÍA
MATERIAS : COMPROMISOS AMBIENTALES
MEDIDAS DE PREVISIÓN Y CONTROL
RESIDUOS SÓLIDOS
RESPONSABILIDAD ADMINISTRATIVA
ARCHIVO

SUMILLA: *Se declara la existencia de responsabilidad administrativa de Compañía Minera Chungar S.A.C. al haberse acreditado la comisión de infracciones administrativas al Artículo 18° de la Ley N° 28611, Ley General del Ambiente, y al Artículo 6° del Reglamento para la Protección Ambiental en la Actividad Minero Metalúrgica, aprobado por Decreto Supremo N° 016-93-EM, consistentes en los siguientes incumplimientos a los compromisos establecidos en sus instrumentos de gestión ambiental:*

Lima, 31 de marzo del 2017

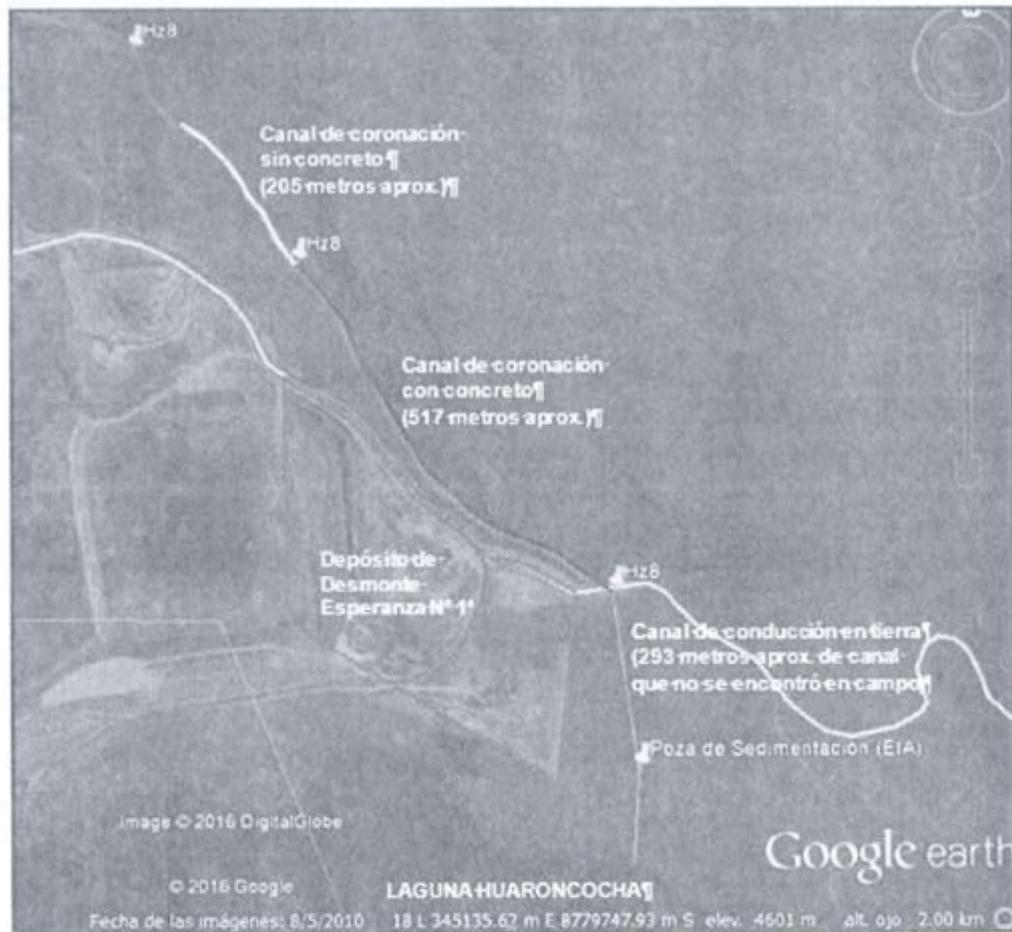
Gráfico N° 1: Mapa del depósito de desmonte Esperanza N° 1

15. Sin embargo, durante la Supervisión Regular 2013 se verificó que la parte superior del Depósito de Desmote Esperanza N° 1 no contaba con canal de coronación en un tramo de su recorrido y que algunos tramos se habrían construido sobre suelo. Asimismo, se advirtió que no se habría implementado una poza de sedimentación, conforme se detalla a continuación¹⁶.

16. A fin de apreciar con mayor detalle el compromiso incumplido consignado en la MEIA para el Proyecto Depósito de Desmote Esperanza N° 1, la Subdirección de Instrucción presentó el siguiente gráfico:

51. De la revisión de las vistas fotográficas, se aprecia que, posteriormente a la supervisión, Chungar realizó la construcción de las siguientes estructuras hidráulicas: (i) construcción con material de concreto de los tramos faltantes del canal de coronación ubicado en la parte norte del Depósito de Desmonte Esperanza N° 1; y, (ii) poza de sedimentación (desarenador), de acuerdo a lo indicado en su instrumento de gestión ambiental.

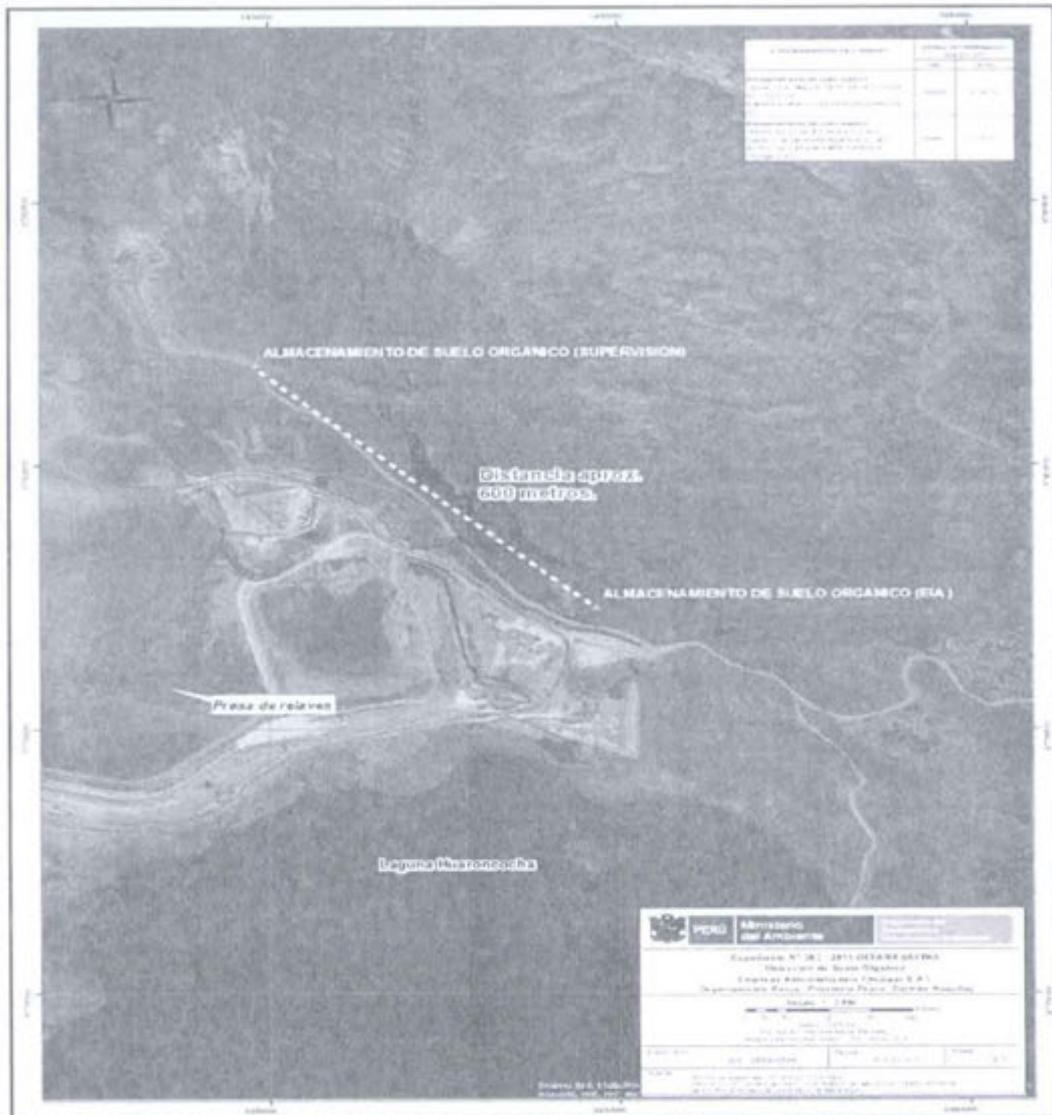
Gráfico N° 2: Depósito de suelo orgánico

IV.3. Hecho Imputado N° 3: El almacenamiento del suelo orgánico (*top soil*) se habría realizado en un área distinta a la establecida en su instrumento de gestión ambiental

85. De la revisión del escrito de descargos presentado por Chungar, se tiene que se procedió a reubicar el material de suelo orgánico (*top soil*) en el área establecida en el instrumento de gestión ambiental, la cual tiene como coordenadas WGS84 E: 345 469 y N: 8 779 732. A fin de acreditar dicha afirmación, Chungar presentó siguientes medios probatorios⁴⁵:

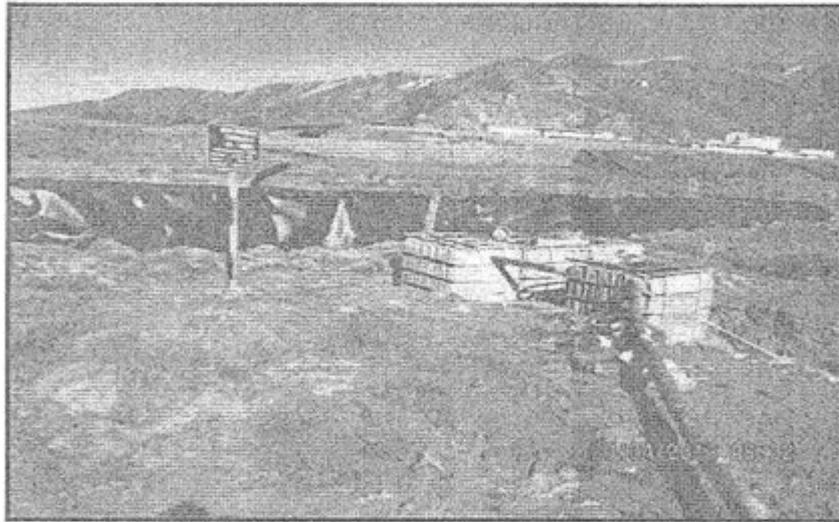
- 26. Sin embargo, durante la Supervisión Regular 2013 se advirtió fugas de agua provenientes del tanque de distribución del efluente doméstico AR-1²⁴ y de un tanque séptico, las cuales descargaron sobre suelo²⁵.
- 27. Es preciso indicar que la fuga de agua detectada durante la Supervisión Regular 2013 no constituye el efluente final denominado "AR-1", sino la fuga del tanque de distribución del mencionado efluente.
- 28. El hallazgo detectado durante la Supervisión Regular 2013 se sustenta en las fotografías N° 220, 221, 222, 234 y 235, donde se visualizan las fugas de agua residual provenientes tanto del tanque de distribución del efluente doméstico AR-1 y de un tanque séptico que discurren sobre suelo, conforme se muestra a continuación²⁶:

Fotografía N° 220. Fuga de aguas residuales domésticas, en AR-1 de la zona Esperanza. La flecha indica donde se presenta la fuga y hacia donde discurre.

- (i) En el 2013 se realizó el cambio de los tanques de distribución del efluente doméstico AR-1 toda vez que presentaban rajaduras y se impermeabilizó la poza de estabilización de dicho efluente.

- 35. Lo anterior evidencia que Chungar corrigió este extremo de la presente imputación, referida a las fugas de aguas residuales provenientes del tanque de distribución del efluente doméstico AR-1.

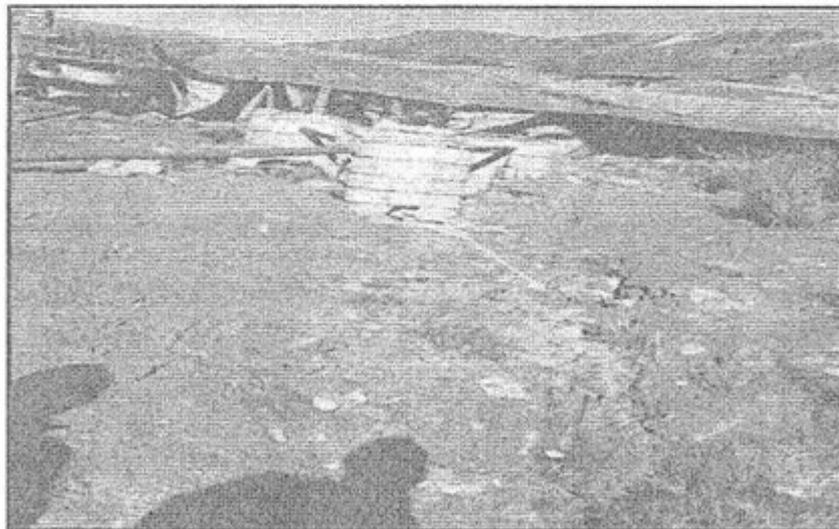
Fotografía N° 221. Fuga de efluente doméstico, en AR-1 de la zona Esperanza. La flecha indica donde se presenta la fuga y hacia donde discurre.

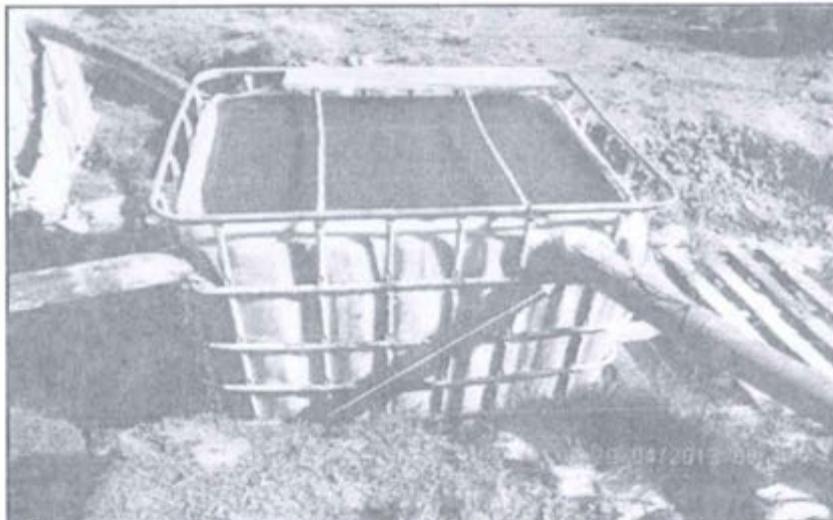
Fotografía N° 222. Fuga de efluente doméstico, en AR-1 de la zona Esperanza. La flecha indica donde se presenta la fuga.

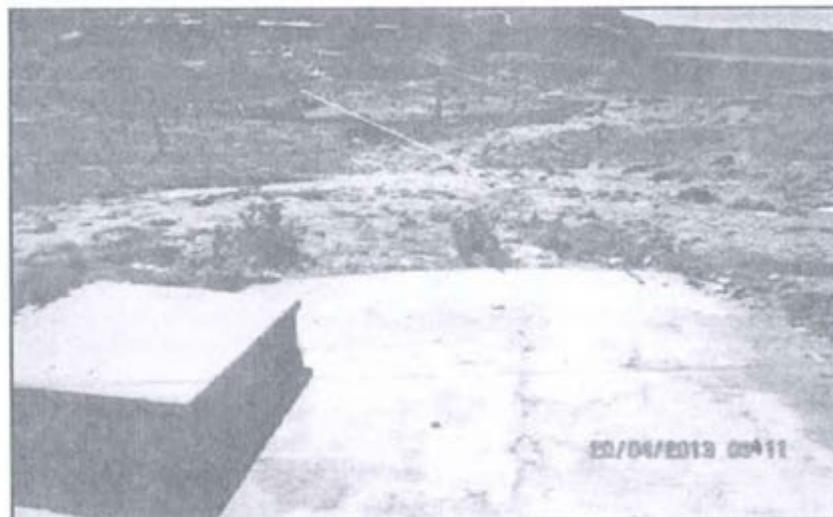
Fotografía N° 234. Tanque séptico zona Montenegro. Fuga de aguas residuales domésticas del tanque séptico de la zona Esperanza

29. De la revisión de la descripción de la fotografía N° 234 del Informe de Supervisión, esta Dirección constata que existe una contradicción, al señalar, en primer lugar, que el tanque séptico es de la zona Montenegro y, luego, que es de la zona Esperanza: **"Fotografía N° 234. Tanque séptico zona Montenegro. Fuga de aguas residuales domésticas del tanque séptico de la zona Esperanza"**.
30. En cuanto a la leyenda de la fotografía N° 235, en ella se asevera que la zona donde se verificaron las fugas del tanque séptico pertenecen a Esperanza: **"Fotografía N° 235. Fuga de aguas residuales domésticas del tanque séptico de la zona Esperanza"**.
31. Asimismo, de la revisión del Informe de Supervisión se tiene que las fotografías N° 236 y 237 muestran los tanques sépticos que corresponden a la zona Montenegro, conforme se observa a continuación²⁷:

32. Por lo expuesto, esta Dirección concluye que se habría producido un error en la descripción de la fotografía N° 234 del Informe de Supervisión, el cual generó que se realice una imputación que no se ajustaría a la real zona de ubicación del tanque séptico que presentó fugas de aguas residuales; ello resulta contrario al principio de verdad material.
33. En ese sentido, esta Dirección considera que corresponde **declarar el archivo del extremo de la presente imputación referido al tanque séptico de la zona Montenegro**, de acuerdo al Artículo 3° del TUO del RPAS²⁸, en tanto no se tiene certeza de la zona de ubicación del tanque séptico que presentó fugas de aguas residuales.

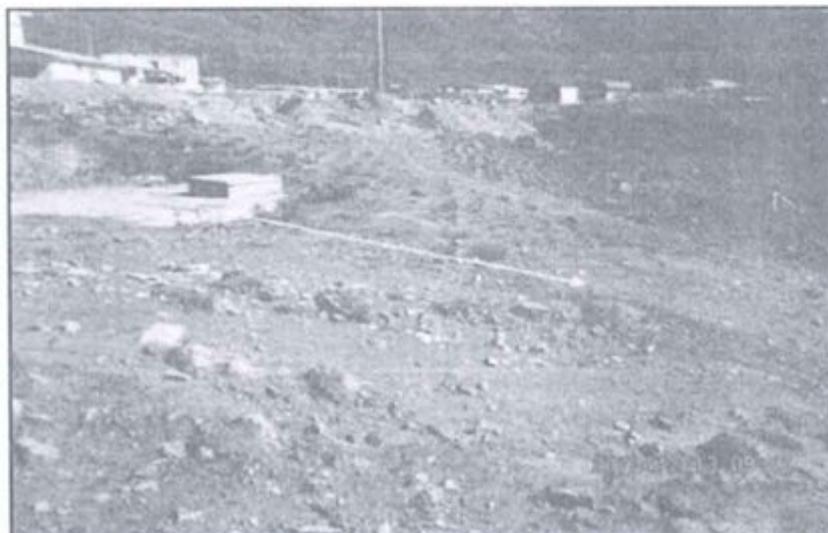
8. El 20 de febrero del 2017, Chungar presentó descargos contra el IFI N° 181, únicamente respecto del hecho imputado N° 4, señalando que las fotografías N° 234 y 235 del Informe de Supervisión que sustentan dicha imputación no corresponden al tanque séptico de la zona Montenegro, sino al de la zona Esperanza. Asimismo, señala haber realizado trabajos de acondicionamiento y mantenimiento, además de haber evacuado y dispuesto los lodos del tanque séptico de la zona Esperanza, donde se detectó la fuga de aguas residuales.

Fotografía N° 235. Fuga de aguas residuales domésticas del tanque séptico de la zona Esperanza.

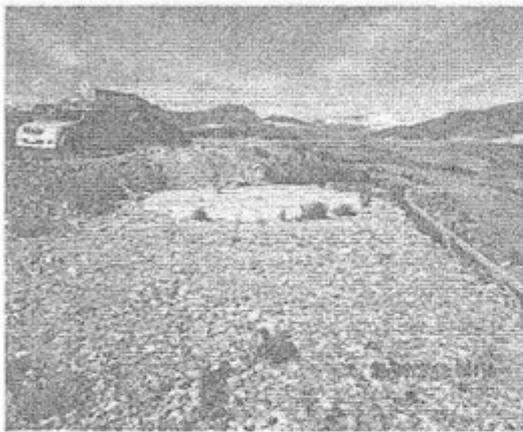
Fotografía N°236. Tanques sépticos en la zona Montenegro.

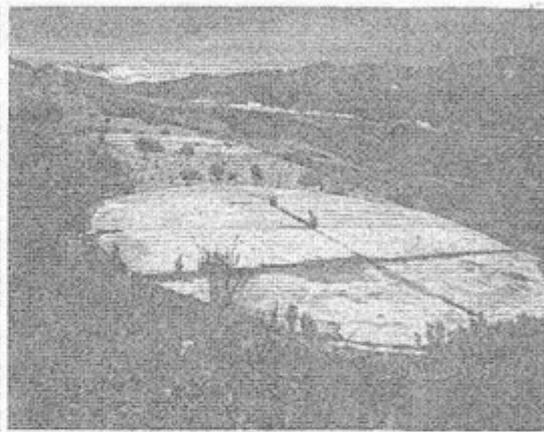
Fotografía N°237. Tanques sépticos en la zona Montenegro.

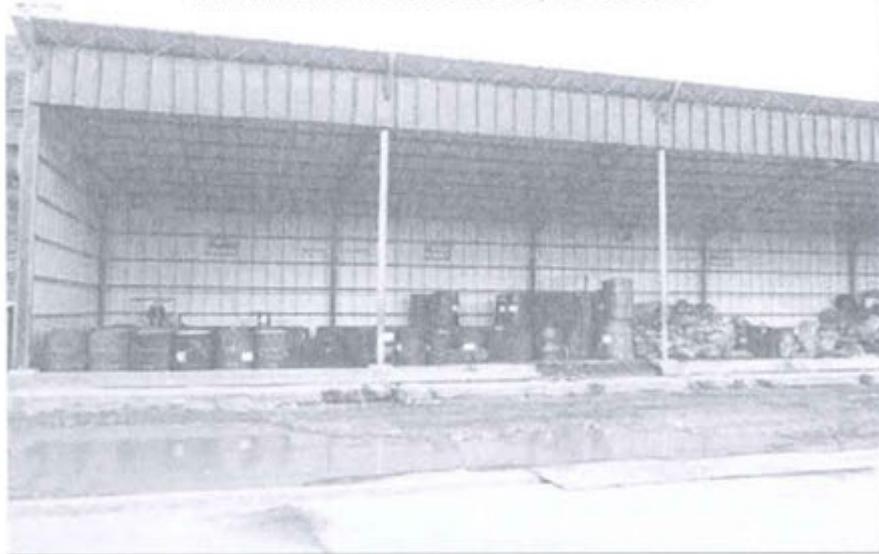
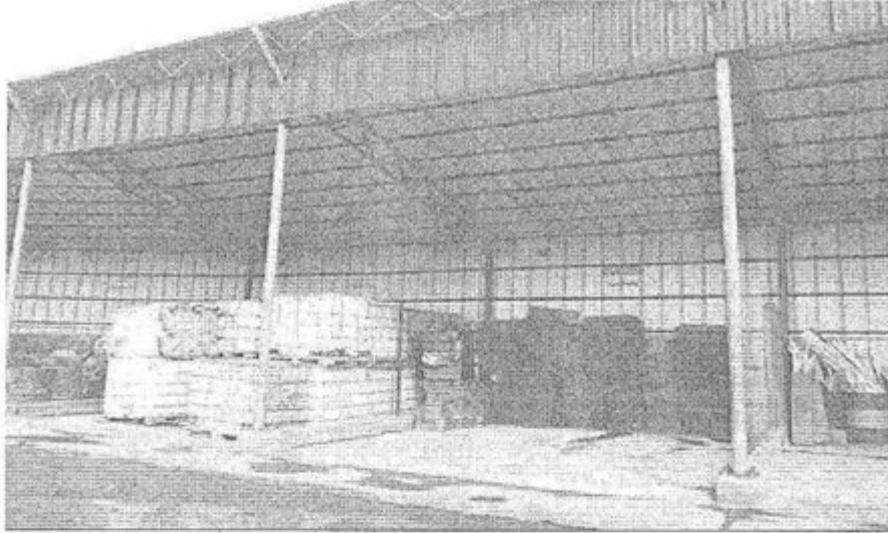
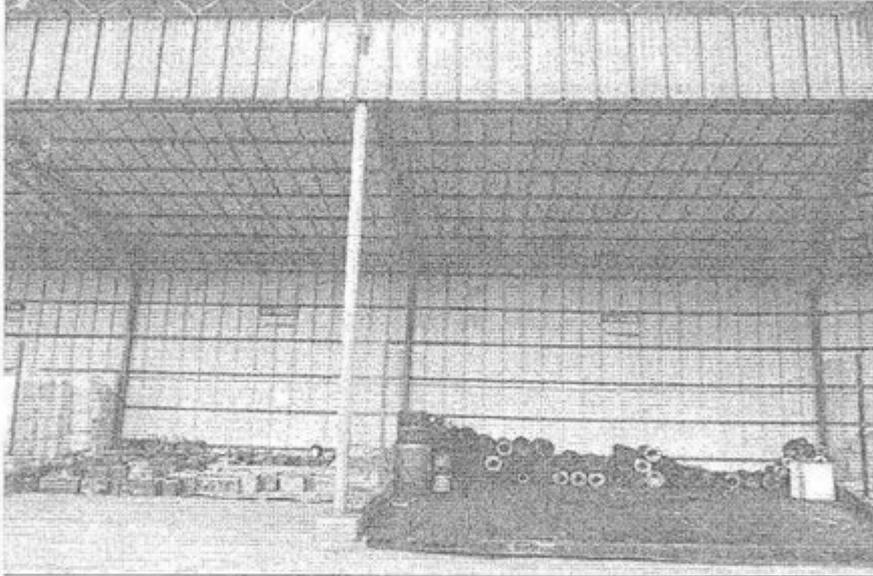
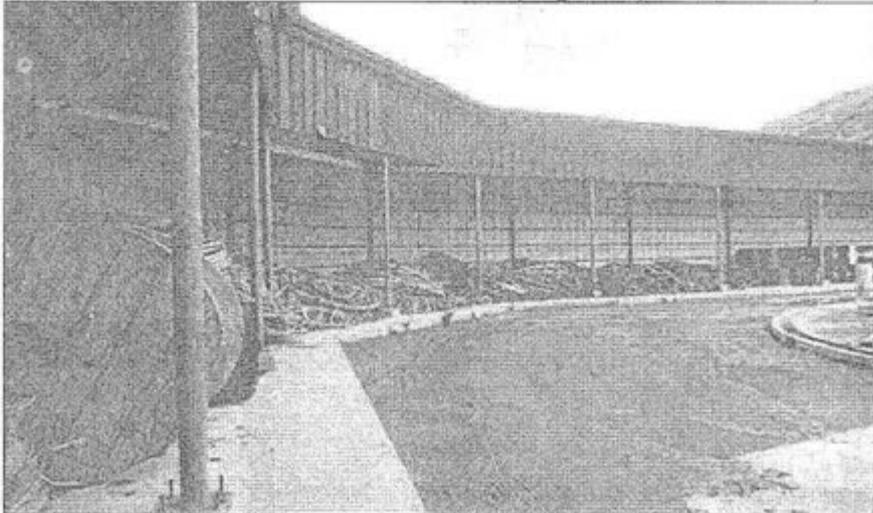
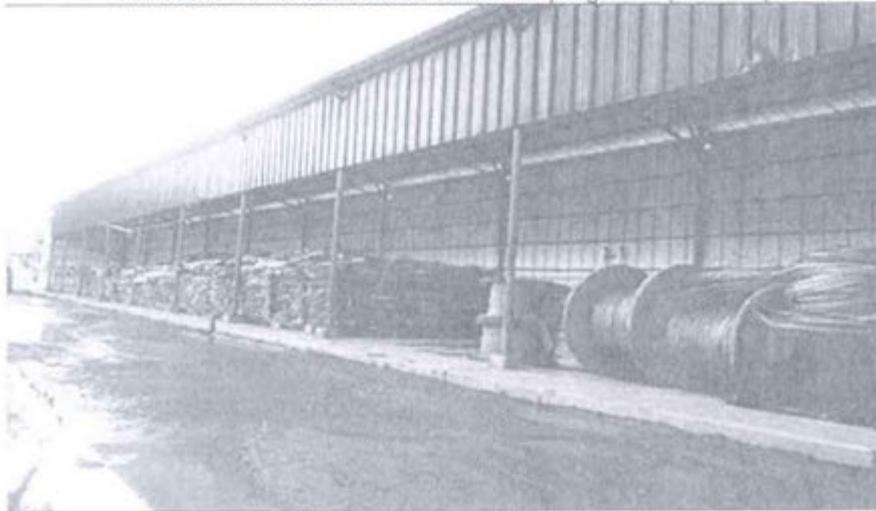
44. De la revisión de las vistas fotográficas, se aprecia que Chungar cumplió con manejar sus residuos peligrosos de manera separada de los no peligrosos.

Almacenamiento de residuos peligrosos (aceites residuales, aguas oleosas y desechos contaminados con hidrocarburos) con cobertura.

Almacenamiento de residuos sólidos peligrosos (recipientes plásticos de reactivos, cajas de explosivos, fluorescentes)

Almacenamiento de residuos sólidos peligrosos (baterías, filtros de aire)

Almacenamiento de residuos sólidos no peligrosos (cables de cobre)

Almacenamiento de residuos sólidos no peligrosos (cartones)

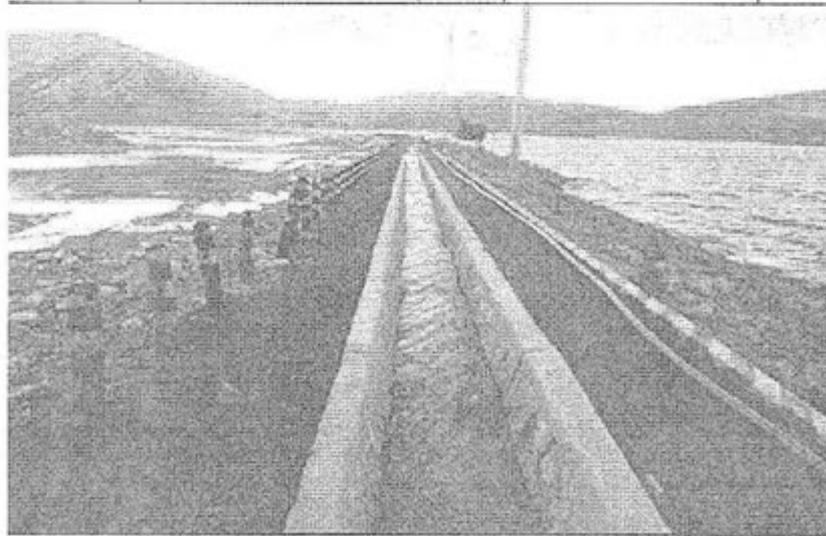
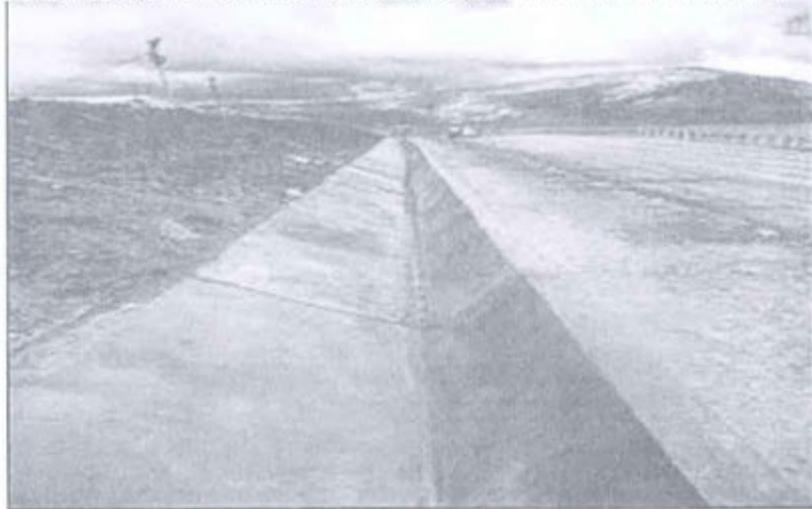
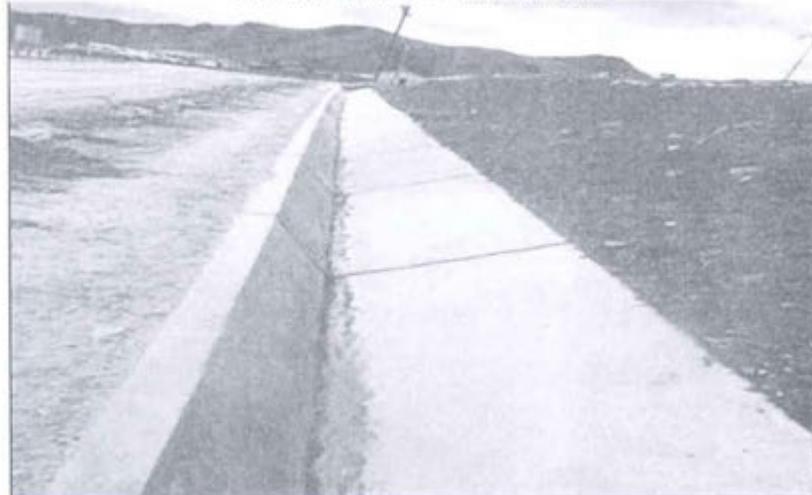
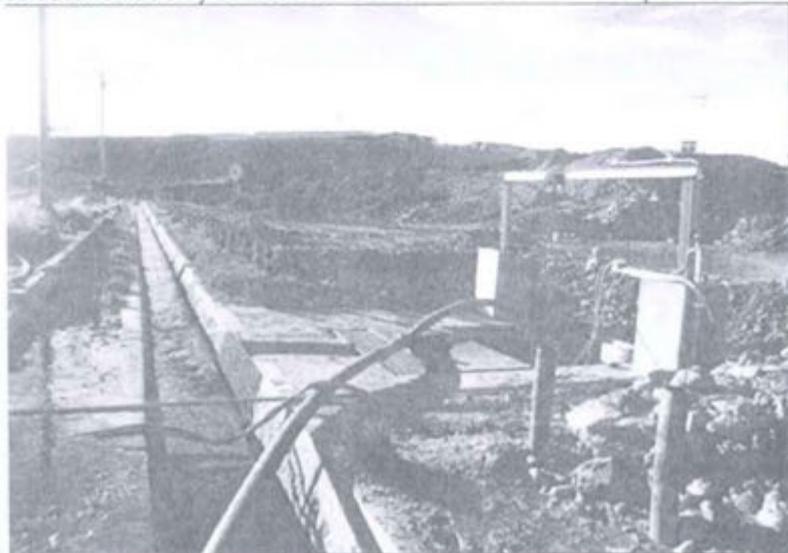
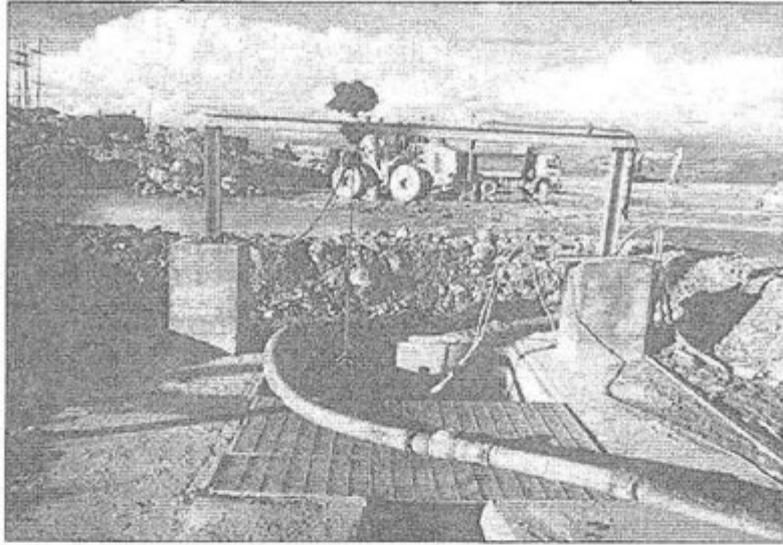
Respecto al canal de coronación y la poza de sedimentación del Depósito de Desmonte Islay

70. De la revisión de las vistas fotográficas, se aprecia que, posteriormente a la supervisión, Chungar realizó la construcción de las siguientes estructuras hidráulicas: (i) el tramo faltante del canal de coronación detectado durante la Supervisión Regular 2013, (ii) subdrenajes; y, (iii) poza de sedimentación en el Depósito de Desmontes Islay.

Canal de captación de escorrentías, canal perimetral a toda la operación

Canal de captación de escorrentias, canal perimetral a toda la operación

Canal de captación de escorrentias

Poza de sedimentación y bombeo ubicada en el lindero sur del depósito de desmontes

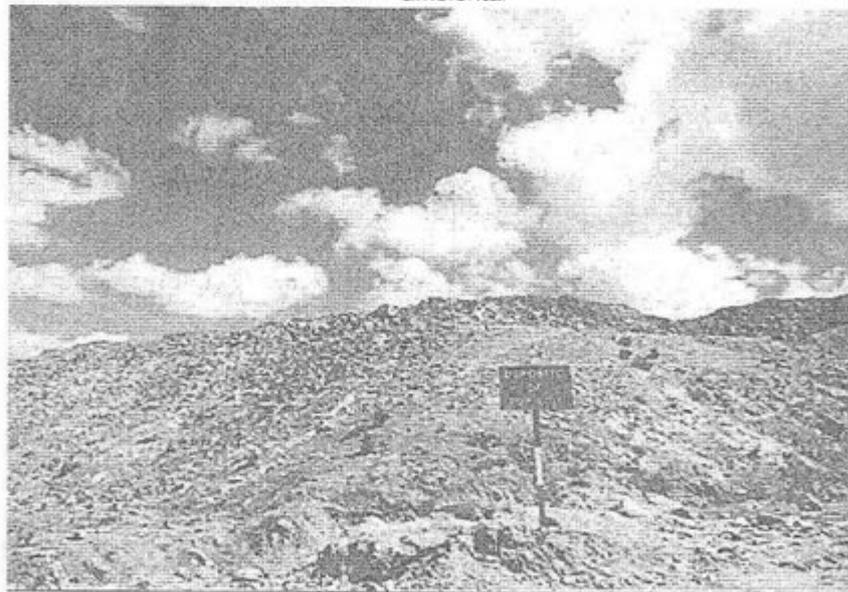
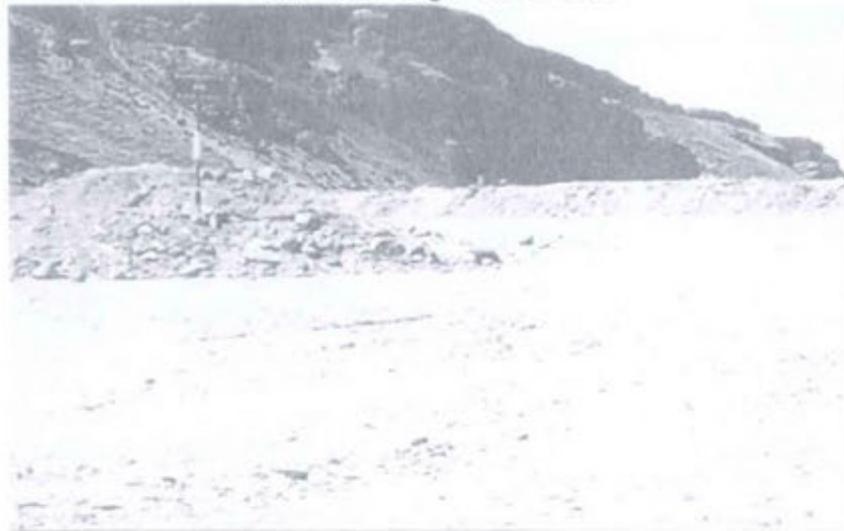
86. Por lo expuesto, en tanto se ha verificado la ejecución de medidas destinadas al cumplimiento del compromiso materia de análisis y en tanto que del Informe de Supervisión no se colige que haya existido alguna afectación al ambiente como consecuencia de la comisión de la conducta infractora, no existe efecto nocivo alguno que revertir; por lo que, no corresponde dictar una medida correctiva en el presente caso.

Almacenamiento del *topsoil* de acuerdo a lo indicado en el instrumento de gestión ambiental

Área donde se ubica el topsoil de acuerdo a las coordenadas establecidas en el instrumento de gestión ambiental
