EXPEDIENTE N° : 1086-2013-OEFA/DFSAI/PAS  
ADMINISTRADO : CNPC PERÚ S.A.  
UNIDAD AMBIENTAL : LOTE X  
UBICACIÓN : DISTRITOS EL ALTO Y LOS ÓRGANOS  
PROVINCIA DE TALARA, DEPARTAMENTO DE  
PIURA  
SECTOR : HIDROCARBUROS LÍQUIDOS  
MATERIA : VERIFICACIÓN DE CUMPLIMIENTO DE  
MEDIDA CORRECTIVA

Resolución Directoral N° 372-2017-OEFA/DFSAI  
Expediente N° 1086-2013-OEFA/DFSAI/PAS

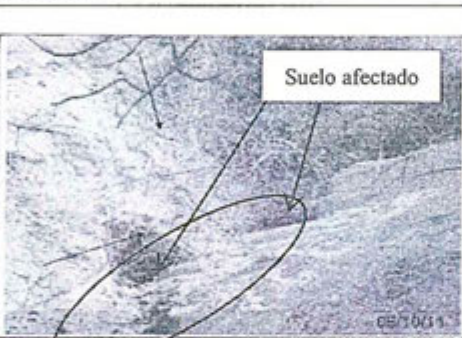
<p>Fotografía N° 47: Siniestro N° 8 del 7 de marzo del 2011, Tubería de 2 pulg. Que transporta crudo del pozo EA 7168. Al verificar el área del entorno se observa el suelo impregnado con crudo derramado a través de la escorrentía natural en una distancia aproximada de 40 m.</p>

- 50. De esta manera, mediante las fotografías presentadas por el administrado, se evidencian los trabajos de limpieza de hidrocarburos correspondientes a las áreas contaminadas señaladas en el Informe de Supervisión del 2011.

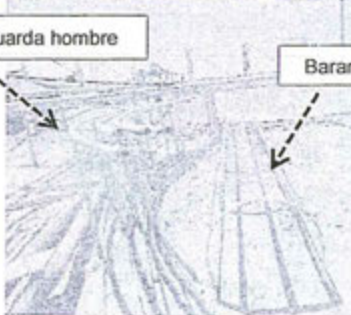
Foto N° 1. Retiro de barandas y guarda hombre

Se procedió a retirar estructuras tales como barandas y guarda hombres para facilitar el transporte del tanque. Con el mismo fin se instalaron cáncamos (accesorios que permiten izar objetos). Y para evitar deformar al tanque en su transporte se instalaron cartelas (planchas de acero) y tubos radiales al interior del tanque.

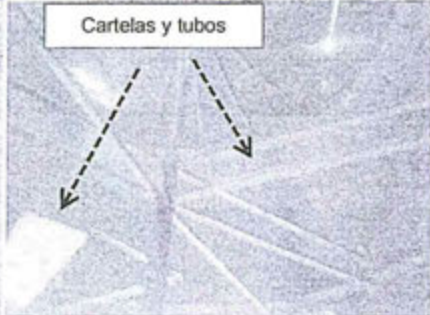
Foto N° 2. Instalación de cartelas y tubos radiales en interior de tanque

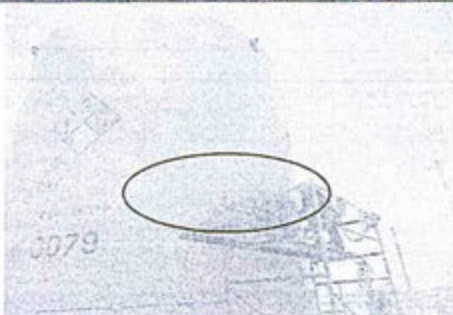
Foto N° 4. División de tanque en dos partes

Se resolvió dividir convenientemente el tanque en dos partes para facilitar su transporte.

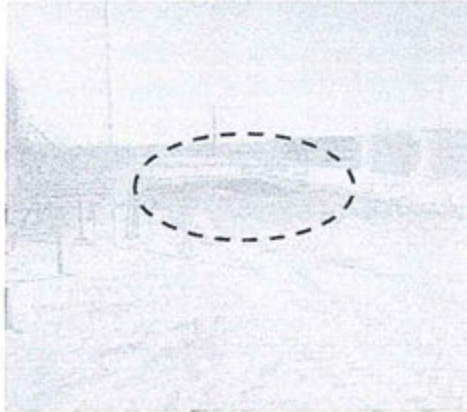
Foto N° 6. Inicio de Excavación

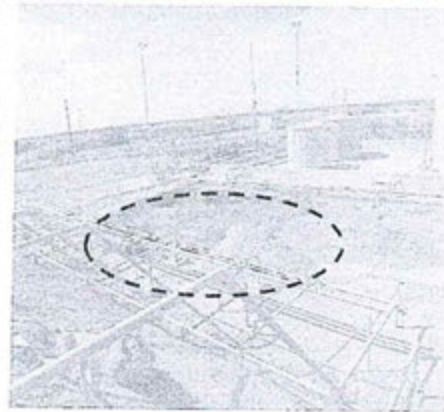
Foto N° 7. Continuación de Excavación

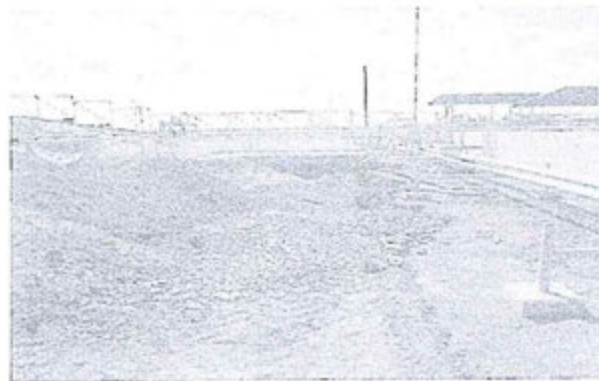
Foto N° 8. Excavación y Remoción de suelos afectados

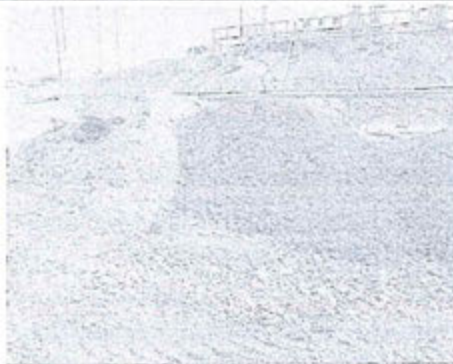
Foto N° 9. Material para restaurar suelos afectados

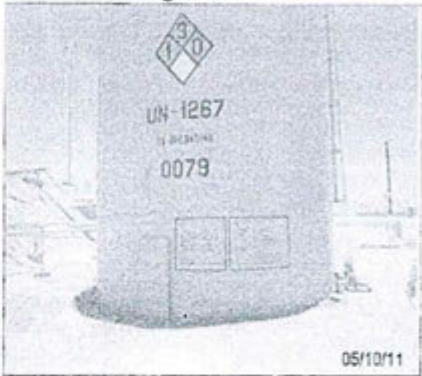
<p>05/10/11</p> <p>Fotografía N° 18: Se observa tanque operativo de 1500 Bts de cap. para crudo sin estanca impermeabilizada aledaño a la estanca del tanque 0078, en la Batería Carrizo con posición E: 480129 N: 9514926 Zona 17</p>

75. Como se evidencia en el Informe del retiro del tanque y en las fotografías antes señaladas, CNPC Perú S.A ejecutó los trabajos de limpieza y nivelación con material adecuado de agregado para rellenar el suelo (morrena).

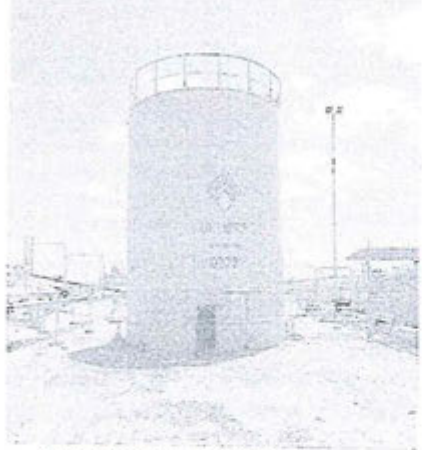
<p>Foto N° 8. Ubicación de Tanque TKS-0079-158 antes de su retiro</p>

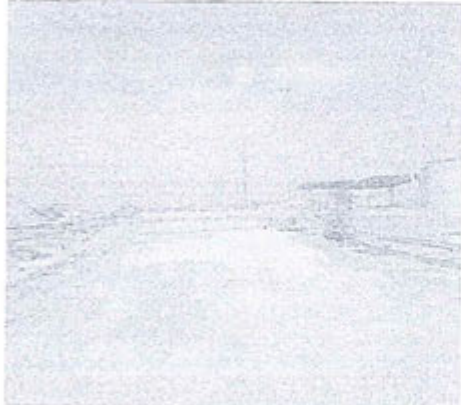
<p>Foto N° 11. Zona donde estuvo tanque TKS-0079-158</p>

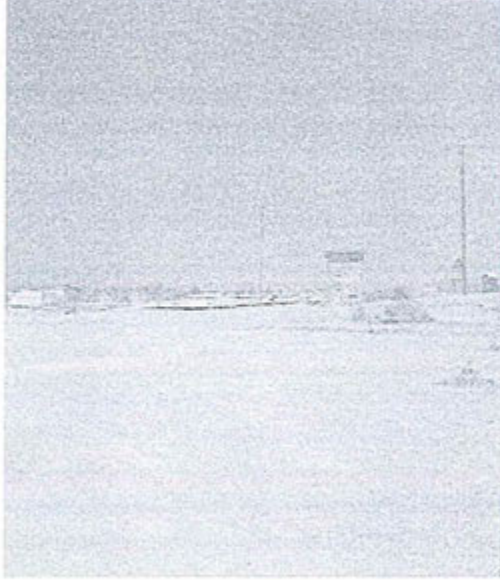
<p>Fotografía N° 19: Se observa tanque fuera de servicio y partes de metal chatarras a 40 m. de la Batería Carrizo con posición E: 480179 N. 8514903 Zona 17</p>

85. Como se evidencia de las vistas fotografías del Informe de trabajos de limpieza, CNPC Perú S.A ejecutó los trabajos de limpieza y retiro del material metálico detectado en la supervisión del año 2011.
