EXPEDIENTE N° : 063-2015-OEFA/DFSAI/PAS  
 ADMINISTRADO : PAPELERA NACIONAL S.A.  
 UNIDAD PRODUCTIVA : PLANTA PARAMONGA  
 UBICACIÓN : DISTRITO DE PARAMONGA, PROVINCIA DE  
 BARRANCA Y DEPARTAMENTO DE LIMA  
 SECTOR : INDUSTRIA  
 RUBRO : PAPEL  
 MATERIA : VERIFICACIÓN DE CUMPLIMIENTO DE MEDIDAS  
 CORRECTIVAS

**SUMILLA:** Se declara el cumplimiento de las medidas correctivas ordenadas mediante la Resolución Directoral N° 725-2015-OEFA/DFSAI del 31 de julio del 2015, consistentes en que Papelera Nacional S.A. realice lo siguiente:

Lima, 1 de marzo del 2017

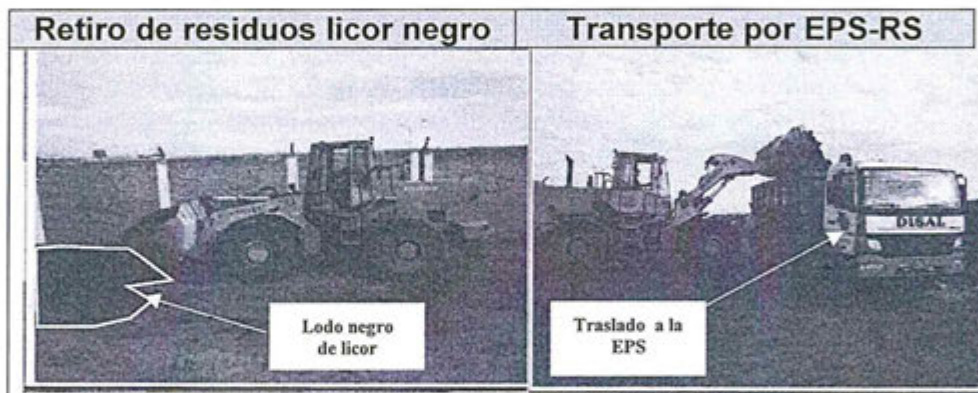
Foto 02: Cargador frontal utilizada para el retiro del residuo licor negro. Foto 04: Disposición del residuo en un camión recolector de la EPSRS.  
 Fuente: Panasa  
 (Recuadros con descripciones y flechas agregados)

- 27. En la fotografía de la izquierda se aprecian los trabajos de retiro del lodo de licor negro mediante el uso de un cargador frontal empleando una pala, y en la de la derecha se observa el acopio y transporte del referido residuo por la EPS DISAL.

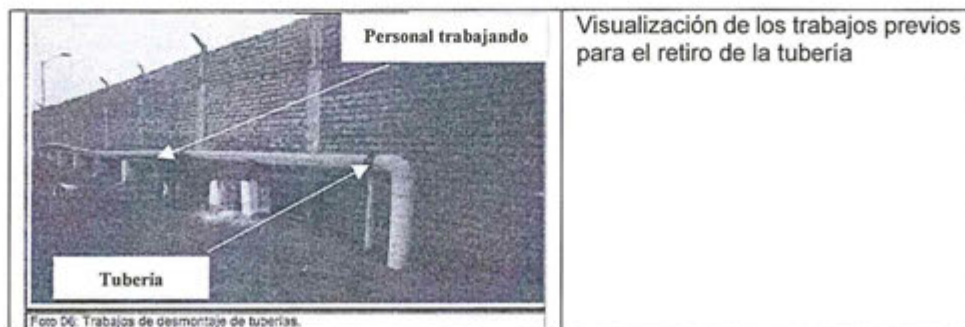
Foto 06: Trabajos de desmontaje de tuberías.

28. En las tres (3) fotografías mostradas en el numeral antecedente, se aprecian los pasos seguidos para el retiro de las tuberías de traslado de lodos de licor negro. En la primera foto se observa a personal realizando trabajos preliminares de desmontaje de las tuberías, en la segunda fotografía se advierten las tuberías ya desinstaladas, y en la tercera fotografía se ve el traslado final de las instalaciones retiradas.

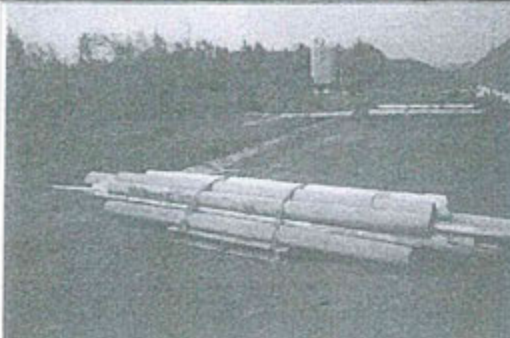
<p>Foto 07. Desinstalación de tuberías de transporte de residuo de licor negro</p>	<p>Visualización de la tubería retirada y desmantelada, acopiada para su traslado final.</p>

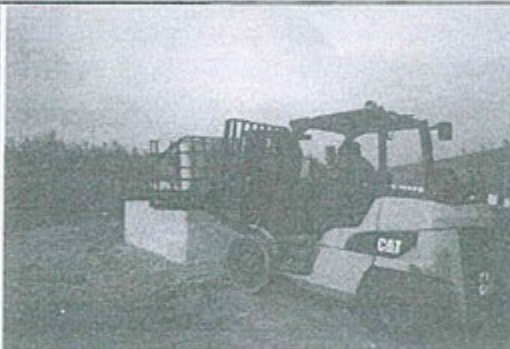
<p>Foto 08. Retiro de Tanque de Neutralización de Licor Negro.</p>	<p>Traslado final del tanque de neutralización de licor negro.</p>

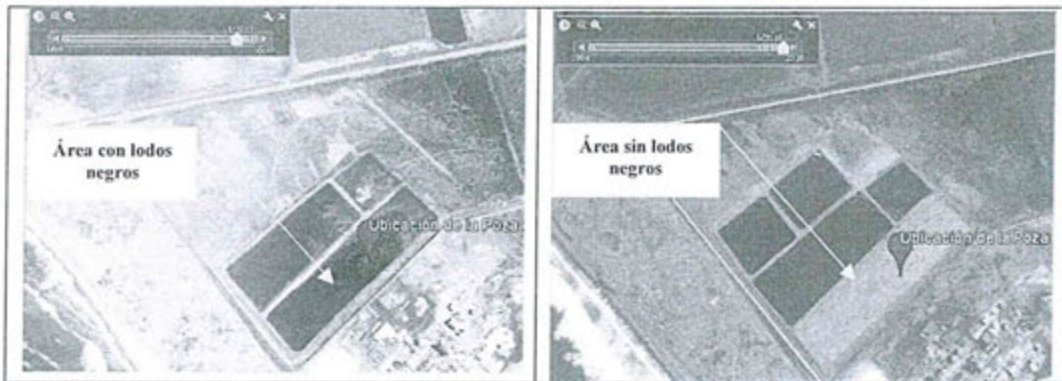
**Vista de la Poza de lodos de licor negro**

- 32. Al respecto, la imagen del lado izquierdo corresponde al 20 de enero del 2012 y la imagen del lado derecho al 1 de mayo del 2016. En la fotografía del 2012 se aprecia, en el área de ubicación de la Poza, la presencia de lodos negros; en cambio, en la imagen del 2016 dicha área se encuentra libre del mencionado residuo.

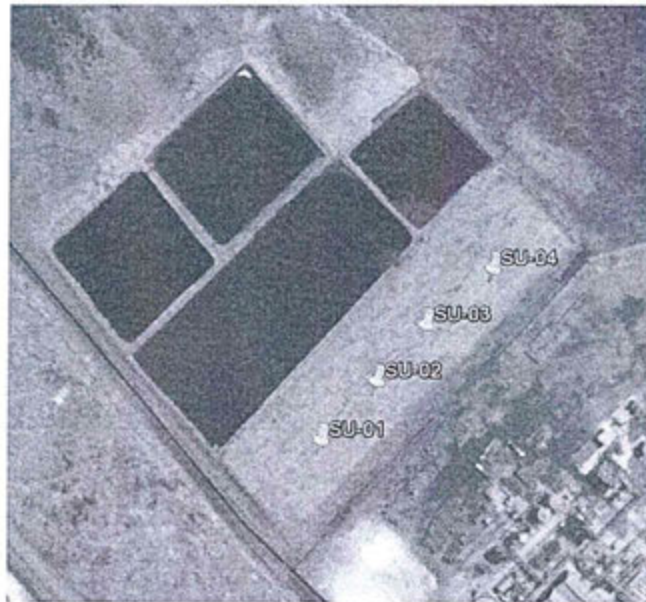
**Ubicación de los puntos de monitoreo**

35. Al respecto, se aprecia que los puntos de monitoreo se ubican, en efecto, en el área de la Poza de lodos de licor negro. Ello, además, se evidencia de la comparación con las imágenes mostradas en el numeral 40 precedente.
36. En cuanto a los resultados del monitoreo, estos se muestran en el Informe de Ensayo 14991/2016 de fecha 31 de mayo del 2016 y se presentan en el cuadro a continuación:

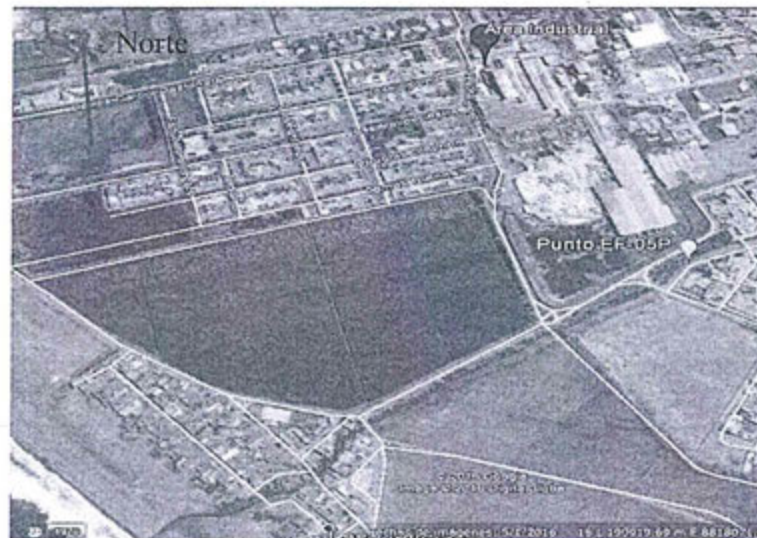
### Ubicación del punto de monitoreo EF-05P

55. En la imagen se verifica que las coordenadas comunicadas por Panasa a PRODUCE corresponden a un punto (denominado Punto EF-05P) que descarga a una acequia —la cual a su vez desemboca en el mar— y se encuentra al sur de la planta (señalada como "área industrial" en la imagen).

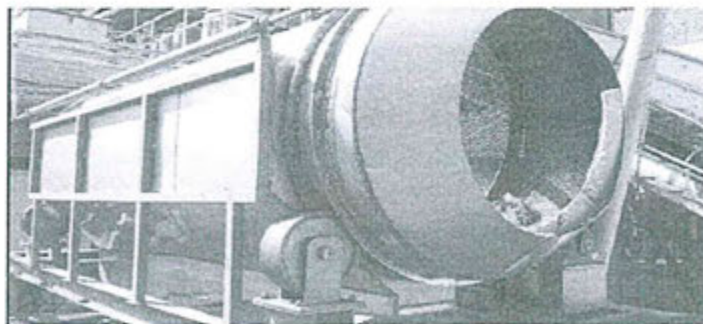
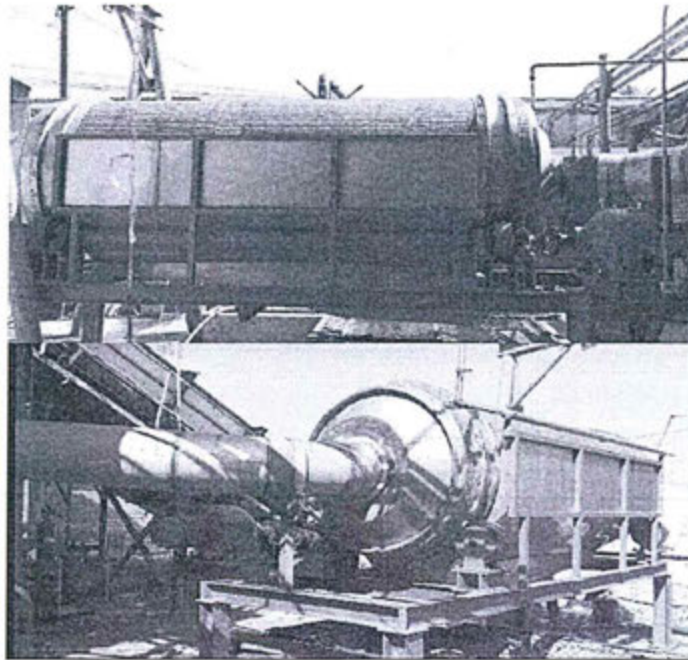
**Instalación, puesta en marcha y funcionamiento del equipo Tromell<sup>23</sup>**

78. En las fotografías precedentes se observa al Tromell —al tambor giratorio— ya implementado y en funcionamiento.
79. Asimismo, el informe presentado por Panasa anexa copia de las órdenes emitidas para el pago por los servicios de fabricación del tromell, montaje de sus tuberías y demás trabajos relacionados, lo cual requirió una inversión total de 111,000.0 PEN. La información desprendida de las órdenes referida se muestra en el siguiente cuadro:

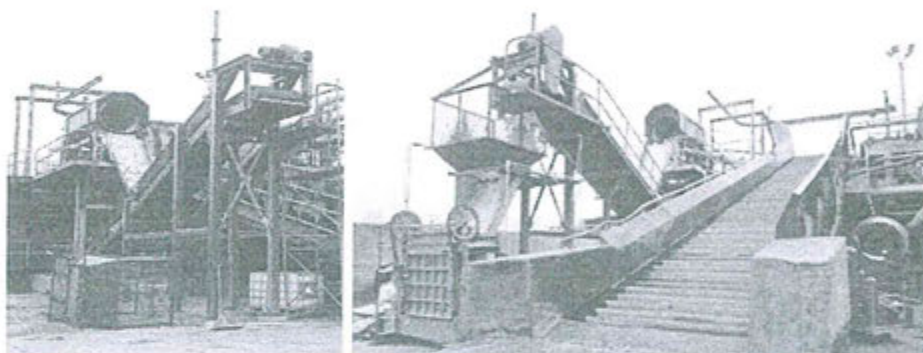
**Instalación, puesta en marcha y funcionamiento del conductor de descarga<sup>26</sup>**

83. En la fotografía de la izquierda se observa a un trabajador realizando la instalación del referido equipo y en la segunda fotografía se aprecia al mismo ya implementado.
