Organismo de
Evaluación y
Fiscalización Ambiental

Resolución Directoral N° 331-2017-OEFA/DFSAI
Expediente N° 414-2013-OEFA/DFSAI/PAS

EXPEDIENTE N° : 414-2013-OEFA/DFSAI/PAS
ADMINISTRADO : SAVIA PERÚ S.A.
UNIDAD PRODUCTIVA : LOTE Z-2B
UBICACIÓN : PROVINCIAS PAITA Y TALARA, DEPARTAMENTO DE PIURA
SECTOR : HIDROCARBUROS LÍQUIDOS
MATERIA : VERIFICACIÓN DE CUMPLIMIENTO DE MEDIDAS CORRECTIVAS

SUMILLA: Se declara el cumplimiento de las medidas correctivas ordenadas mediante la Resolución Directoral N° 700-2015-OEFA/DFSAI del 31 de julio de 2015, consistentes en que Savia Perú S.A. realice lo siguiente:

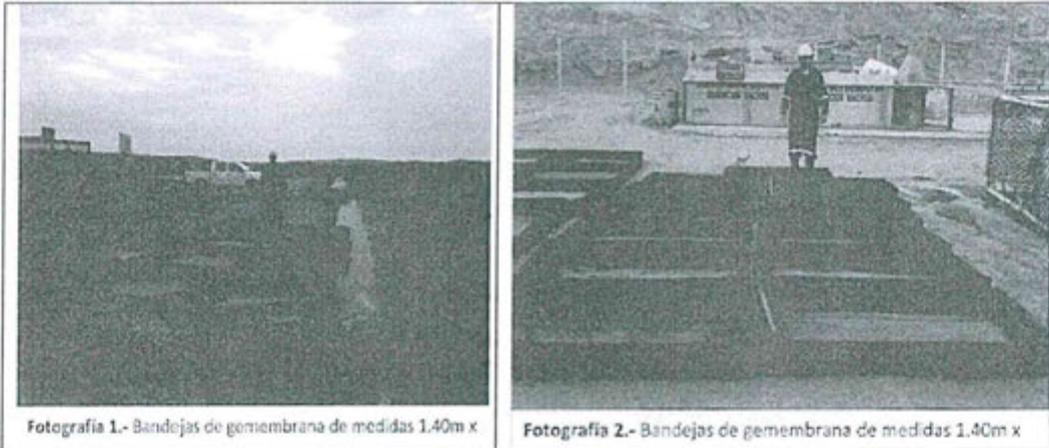
Vista de las bandejas de geomembrana³⁴

57. Más aun, dicho escrito incluye fotografías de las bandejas —indicándose que estas incluyen geomembrana— tal como se muestra a continuación:

Fotografía 1.- Bandejas de geomembrana de medidas 1.40m x

Fotografía 2.- Bandejas de geomembrana de medidas 1.40m x

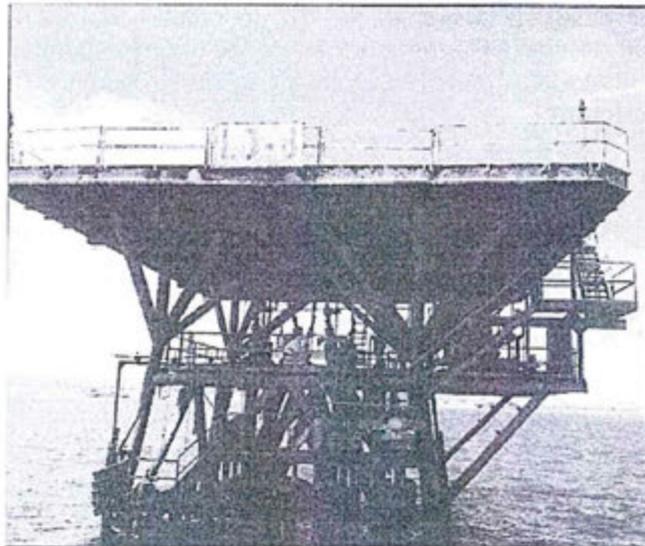
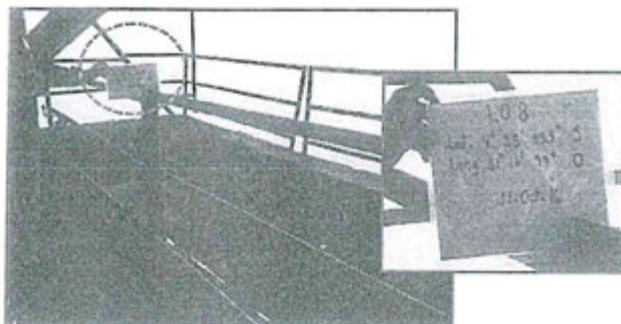
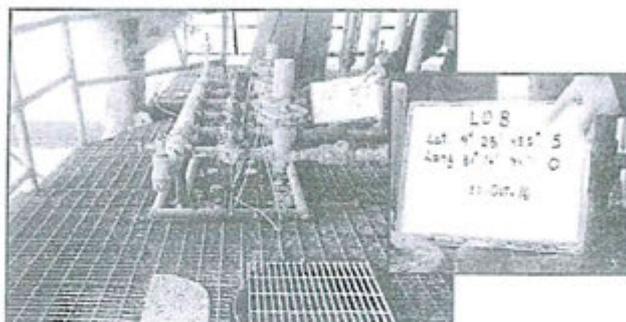
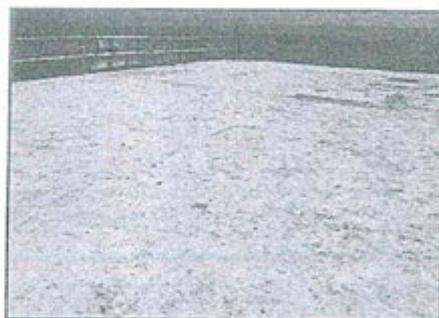
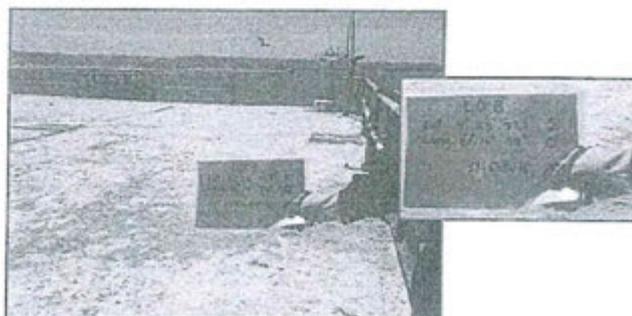
Vista general de la Plataforma LO-8

66. En las fotografías presentadas por Savia se evidencia que no existe presencia en la plataforma LO-8 de tanques relacionados a la inyección de productos químicos, lubricantes o combustibles, lo que por lo demás resulta consistente

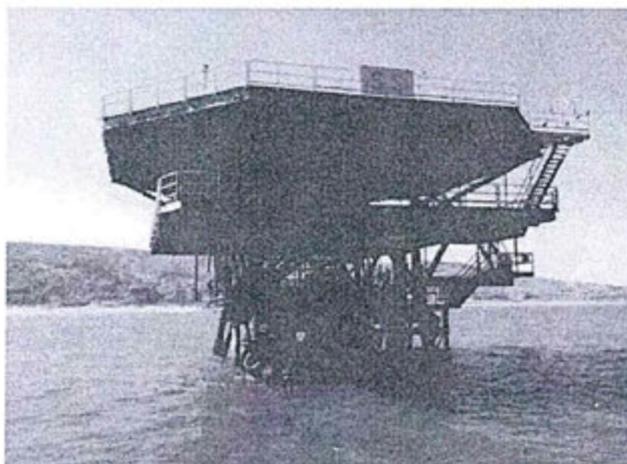
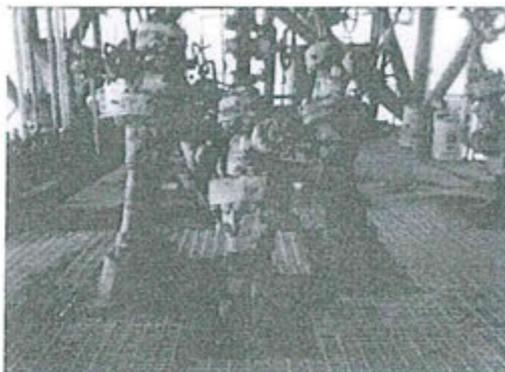
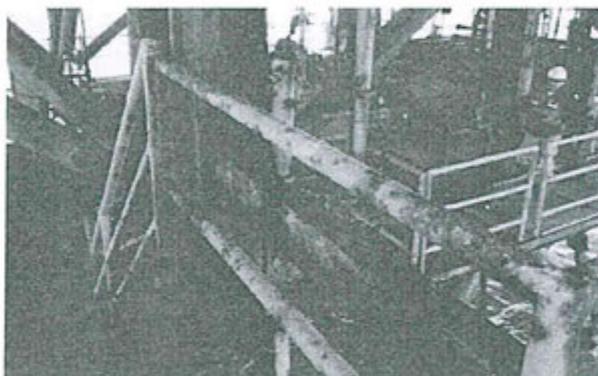
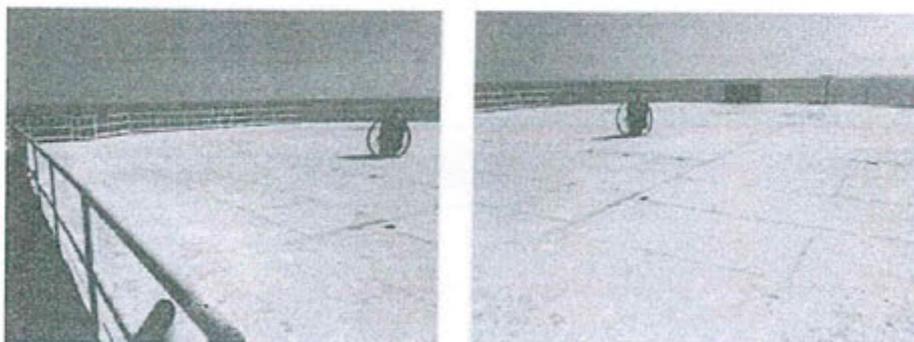
Vista general de la Plataforma SS⁴³

68. En las fotografías antecedentes se observa condiciones de mejoras a lo identificado en la supervisión⁴⁸ y se verifica que no existe en dicha plataforma almacenamiento de productos y sustancias químicas, por lo que no se requiere

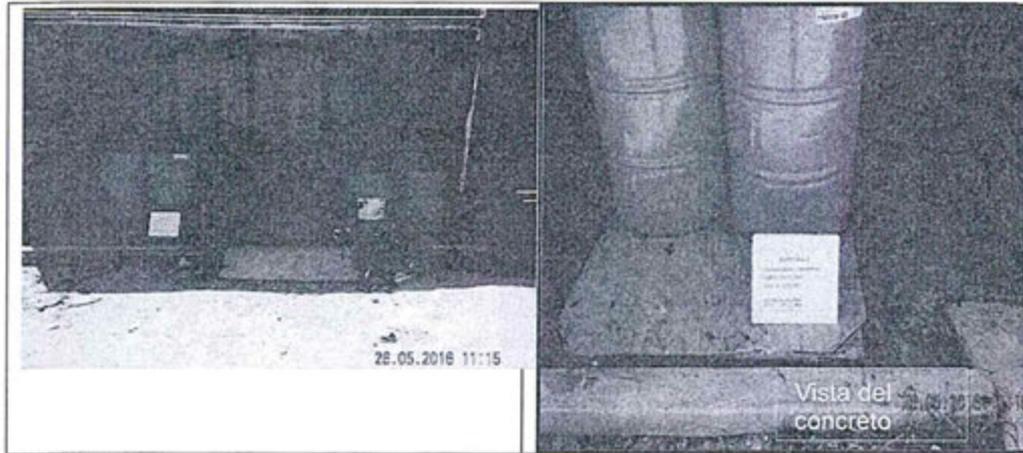
Vista del área de almacenamiento de productos y sustancias químicas⁵⁵
Coordenadas UTM WGS 84 9495984 N; 469259 E

89. En las fotografías precedentes se aprecia la losa del "Área de Almacenamiento de Productos y Sustancias Químicas" rodeada por el sardinel y la rampa, y se evidencia que ambas estructuras son de material de concreto, el cual resulta de una mezcla de cemento y arena, tal como fue expresado por Savia.
90. Ahora bien, de acuerdo al administrado, dicha mezcla de cemento y arena —que resulta en concreto— constituye un material suficientemente impermeable para las sustancias químicas almacenadas en la zona de la Batería L-1.
91. Sobre el particular, se debe precisar que el cemento es un material que mezclado con agua forma una pasta aglomerante capaz de endurecer⁵⁶ y de esta manera conforma una capa aislante sobre la superficie sobre la cual es colocado, protegiéndola del exterior.
92. En referencia a la permeabilidad del concreto, se conocen los siguientes valores:

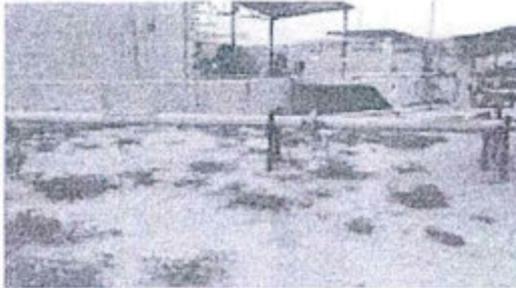
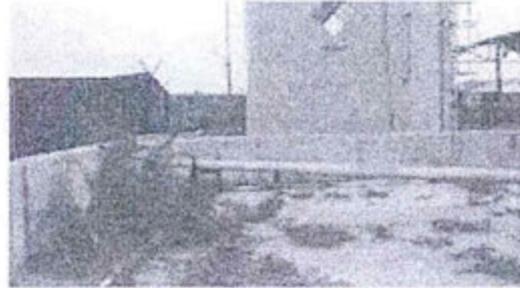
Vista del área Estanca antes de los trabajos de impermeabilización⁷⁰

ESTADO INICIAL DEL AREA ESTANCA

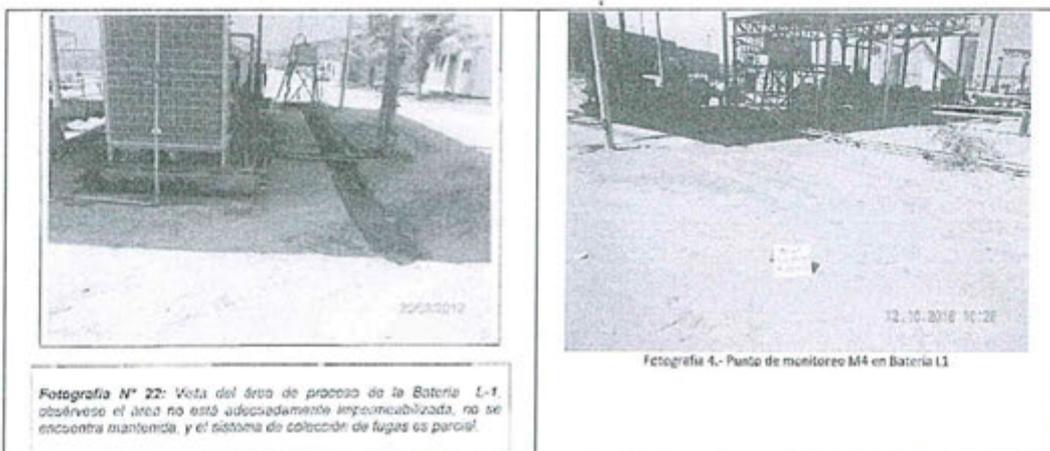
Vista del punto de monitoreo M-4 (Batería L-1)

Fotografía N° 22: Vista del área de proceso de la Batería L-1, obsérvese el área no está adecuadamente impermeabilizada, no se encuentra mantenido, y el sistema de colección de fugas es parcial.

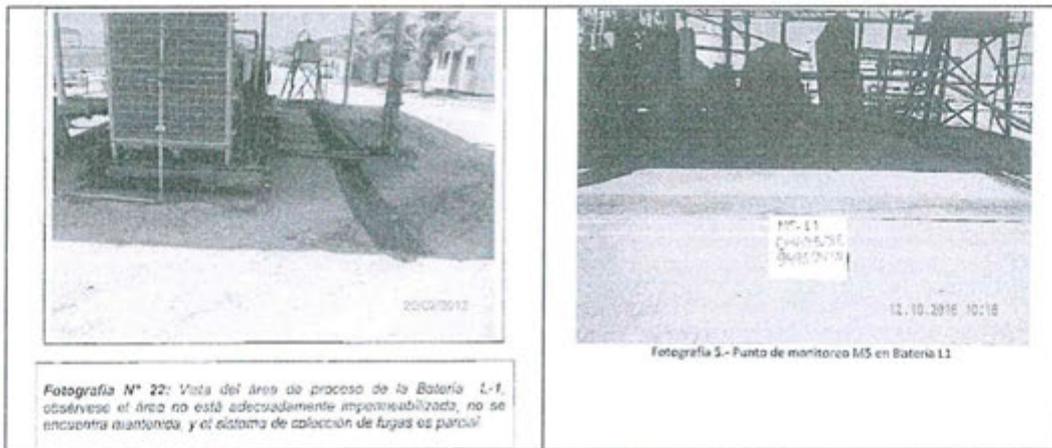
Vista del punto de monitoreo M-5 (Batería L-1)

Fotografía N° 22: Vista del área de proceso de la Batería L-1, obsérvese el área no está adecuadamente impermeabilizada, no se encuentra mantenido, y el sistema de colección de fugas es parcial.

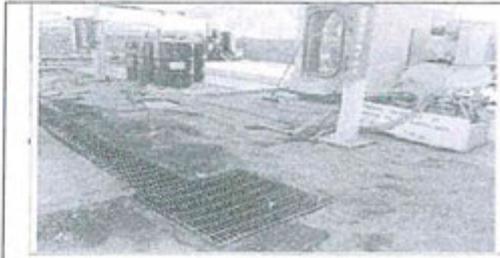
Vista del punto de monitoreo M-9 (Batería Providencia)

Fotografía N° 28: Batería Providencia, espóstrase el área proceso inadecuadamente impermeabilizada. Asimismo, se evidencian suelos afectados con hidrocarburos y el sistema de recolección de lodos no cubre toda el área.

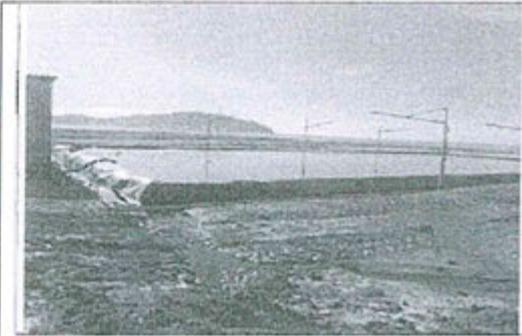
Vista del punto de monitoreo M-10 (Batería PTS)

Fotografía N° 29: Batería PTS, poza de almacenamiento de aguas de producción. Obsérvese que las aguas afectadas con hidrocarburos discurrieron hacia el suelo impactando aproximadamente 200 m².

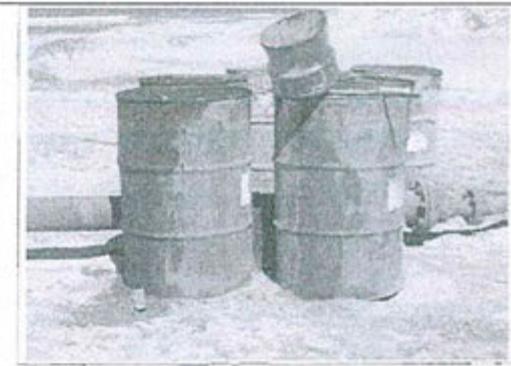
Vista del punto de monitoreo M-11(Pozo L3-7)

Fotografía N° 2: Litoral 3-4, pozo inyector L3-7, vista de cilindros en donde se almacena lubricantes dispuesto en un área sin impermeabilizar y sin el sistema de contención de derrame. Obsérvese suelos afectados con hidrocarburos.

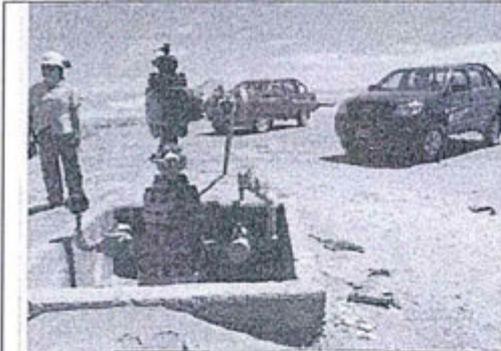
Vista del punto de monitoreo M-12 (Pozo L3-13)

Fotografía N° 4: Vista del Pozo L3-13, obsérvese trapos, huaypes impregnados con hidrocarburos dispersos en el área.

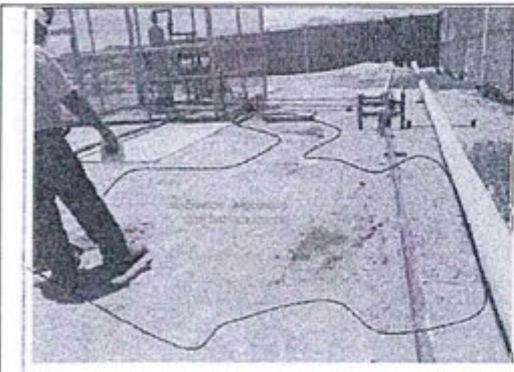
Vista del punto de monitoreo M-13 (Scrubber de Gas)

Fotografía N° 6: Scrubber de Gas; vista de aproximadamente 12 m² de suelos petrolizados que deberán ser rehabilitados (coordenadas UTM en WGS 84: 9491131N, 467360E)

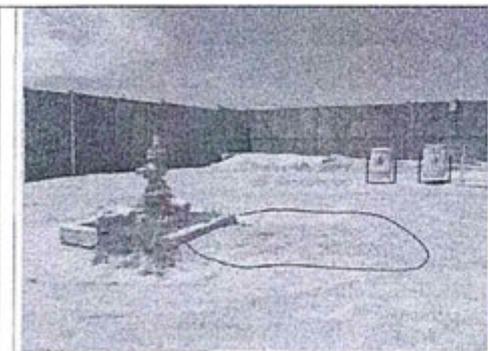
Vista del punto de monitoreo M-14 M14 (Pozo P-24-A-14)

Fotografía N° 7: Pozo P24-A-14; Obsérvese suelos afectados con hidrocarburos...
