EXPEDIENTE N° : 323-2016-OEFA/DFSAI/PAS  
 ADMINISTRADO : COMPAÑIA MINERA MILPO S.A.A.<sup>1</sup>  
 PROYECTO DE EXPLORACIÓN : PUKAQAQA SUR, PUKAQAQA NORTE Y  
 PUKAQAQA OESTE  
 UBICACIÓN : DISTRITO DE HUANDO Y SAN PEDRO,  
 ASCENCIÓN, PROVINCIA Y  
 DEPARTAMENTO DE HUANCVELICA  
 SECTOR : MINERÍA  
 MATERIAS : INSTRUMENTO DE GESTIÓN  
 AMBIENTAL  
 OBLIGACIONES AMBIENTALES  
 ARCHIVO

**SUMILLA:** *Se archiva el presente procedimiento administrativo sancionador seguido contra Compañía Minera Milpo S.A.A. por supuestos incumplimientos al Literal a) del Numeral 7.2 del Artículo 7° y Artículo 11° del Reglamento Ambiental para las Actividades de Exploración Minera, aprobado por Decreto Supremo N° 020-2008-EM, por los motivos expuestos en la presente Resolución.*

Lima, 6 de febrero del 2017

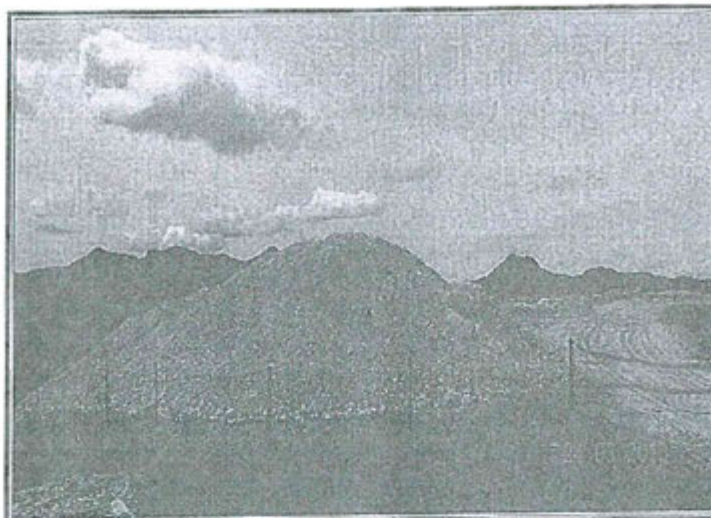
Fotografía N° 26: Vista fotográfica del material de corte, sin infraestructuras hidráulicas.

- 13. De acuerdo a la leyenda de las fotografías y en lo que en ellas se aprecia, se tiene que, contrariamente a lo indicado en el hallazgo, solo se observa el almacenamiento de material de corte y rípios.

Asimismo, en la revisión efectuada a todas las fotografías tomadas durante la Supervisión Regular 2013, tampoco se observó la existencia de top soil. Cabe señalar que el top soil es material orgánico distinto al material de corte y los rípios que son inertes.

16. Por tanto, considerando que las fotografías que sustentan el hallazgo descrito en el Informe de Supervisión no guardan relación con la obligación supuestamente incumplida, corresponde declarar el **archivo** de este extremo del presente procedimiento administrativo sancionador, no siendo necesario pronunciarse sobre los descargos del administrado.

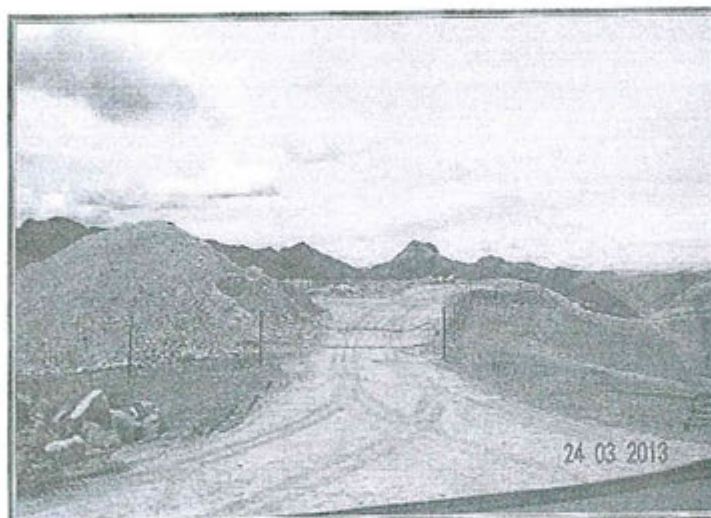
Fotografía N° 27: Vista fotográfica del material de corte, sin infraestructuras hidráulicas.

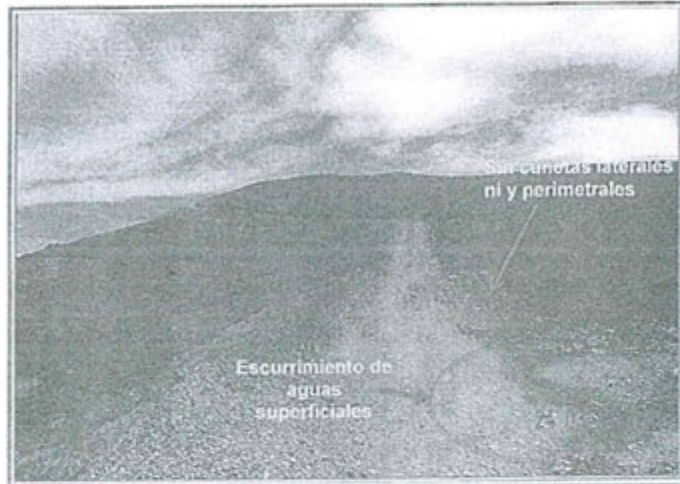
Fotografía N° 46: Vista Fotográfica de los accesos los cuales no cuentan con cunetas laterales y perimetrales en las áreas de las actividades de exploración así mismo no se evidencia badenes o drenes al escurrimiento de aguas superficiales. Hallazgo N° 8.

22. Las imágenes mostradas evidencian que Minera Milpo no implementó las cunetas laterales y perimetrales para los accesos del proyecto de exploración "Pukaqaqa Norte", incumpliendo lo establecido en sus instrumentos de gestión ambiental.

23. Sin perjuicio de lo mencionado anteriormente, se tiene que la falta de cunetas de drenaje observada en las vías de acceso comprendió un área específica del proyecto de exploración minera "Pukaqaqa Norte", por lo que podríamos considerar que se trata de un impacto de extensión puntual, donde además no se evidenció alteración de la calidad de suelo ni arrastre de sedimentos, por lo que se considera que el riesgo al entorno ecológico es leve<sup>15</sup>.

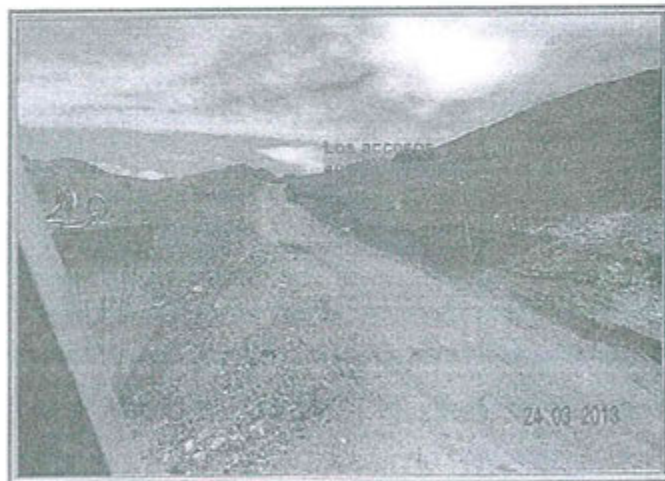
Fotografía N° 47: Vista Fotográfica de los accesos los cuales no cuentan con cunetas laterales y perimetrales en las áreas de las actividades de exploración así mismo no se evidencia badenes o drenes al escurrimiento de aguas superficiales. Hallazgo N° 8.

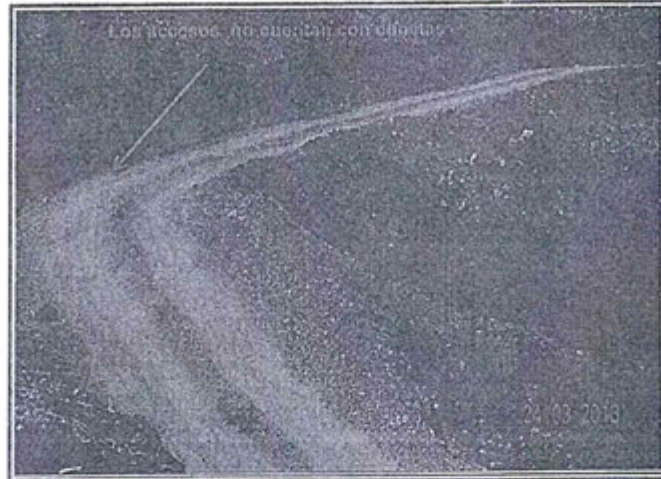
Fotografía N° 48: Vista Fotográfica de los accesos, los cuales no cuentan con cunetas laterales y perimetrales en las áreas de las actividades de exploración así mismo no se evidencia badenes o drenes al escurrimiento de aguas superficiales. Hallazgo N° 8.

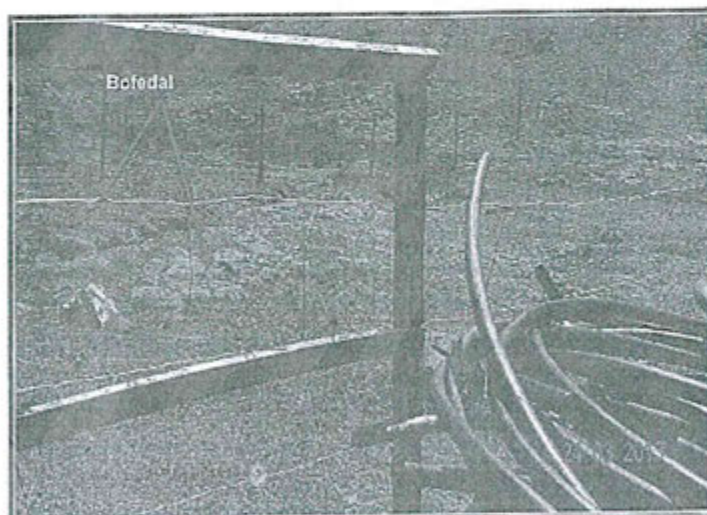
Fotografía N° 13: Vista fotográfica del área donde se encuentran ubicados en el almacén temporal de residuos peligrosos y almacén de materiales y equipos de trabajo, se encuentra a un metro de un bofedal. Hallazgo N° 9.

- 35. De las imágenes mostradas, se evidencia que Minera Milpo implementó el almacén temporal de residuos peligrosos, de materiales y de equipos de trabajo a una distancia menor de cincuenta (50) metros de un bofedal.

Sin perjuicio de lo mencionado anteriormente, se tiene que la presencia de un almacén temporal de residuos peligrosos, de materiales y equipos de trabajo cerca de un bofedal podría causar impacto siempre y cuando ocurra un derrame de estos productos, lo cual no sucedió en el presente caso. Cabe precisar que el almacén en cuestión ocupa en un área puntual del proyecto de exploración minera "Pukaqaqa Norte", conforme se aprecia en las fotografías antes mostradas por lo que podríamos considerar que se trata de un impacto de extensión puntual, donde además no se evidenció la existencia de contaminación ni alteración del bofedal, por lo tanto, se considera que el riesgo al entorno ecológico sería leve<sup>23</sup>.

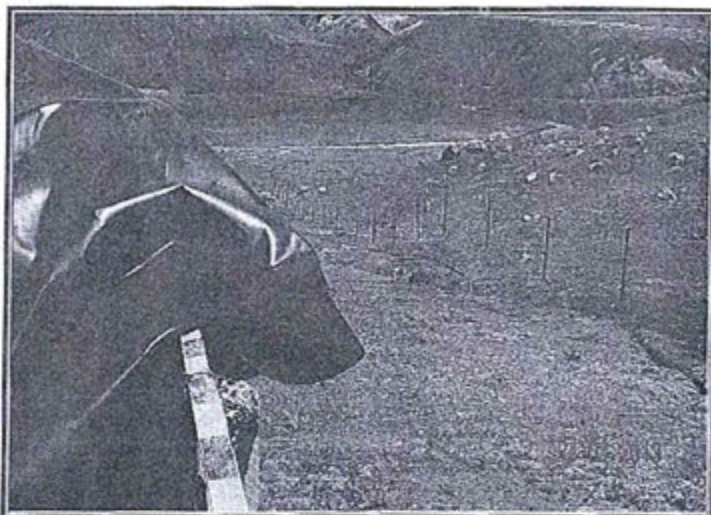
Fotografía N° 14: Vista fotográfica del área donde se encuentran ubicados en el almacén temporal de residuos peligrosos y almacén de materiales y equipos de trabajo, se encuentra a un metro de un bofedal. Hallazgo N° 9.

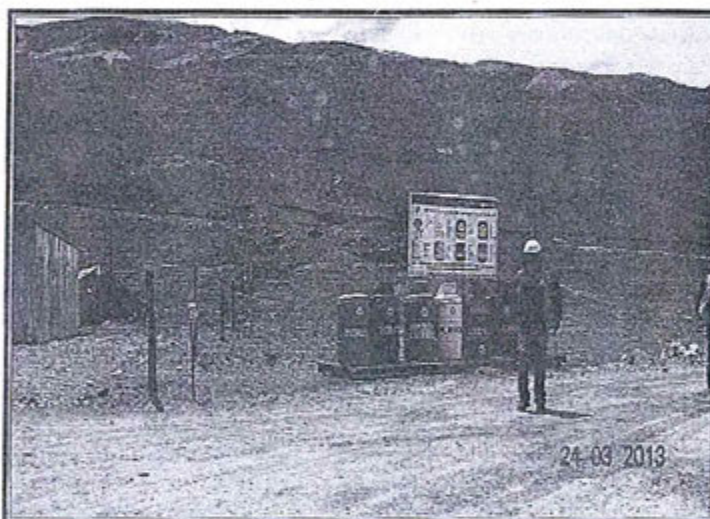
Fotografía N° 15: Vista fotográfica del área donde se encuentran ubicados en el almacén temporal de residuos peligrosos y almacén de materiales y equipos de trabajo, se encuentra a un metro de un bofedal. Hallazgo N° 9.

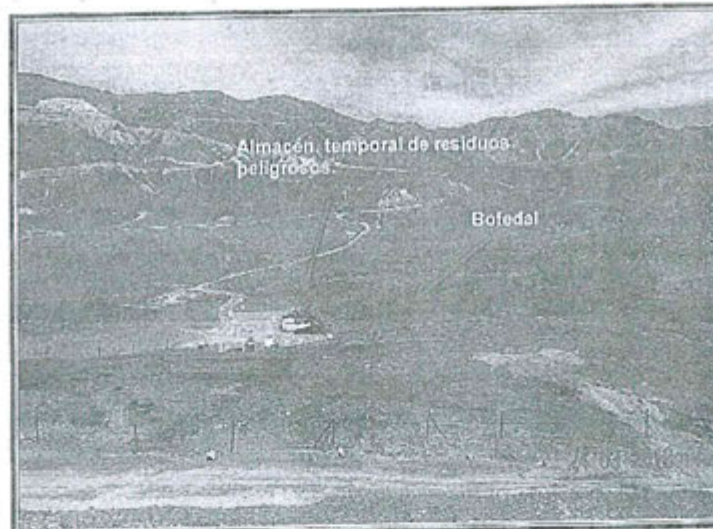
Fotografía N° 16: Hallazgo 9, vista panorámica del área donde se encuentran ubicados en el almacén temporal de residuos peligrosos y almacén de materiales y equipos de trabajo, se encuentra a un metro de un bofedal.

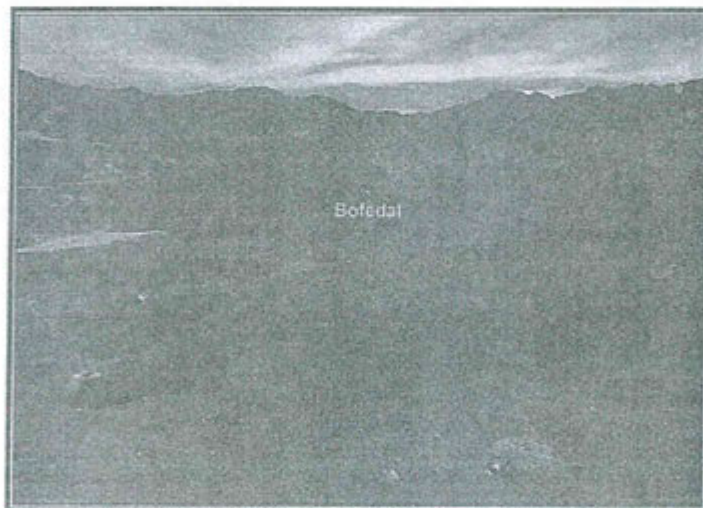
Fotografía N° 24: Vista fotográfica de bofedales en el área del proyecto de Pukaqaqa Sur.

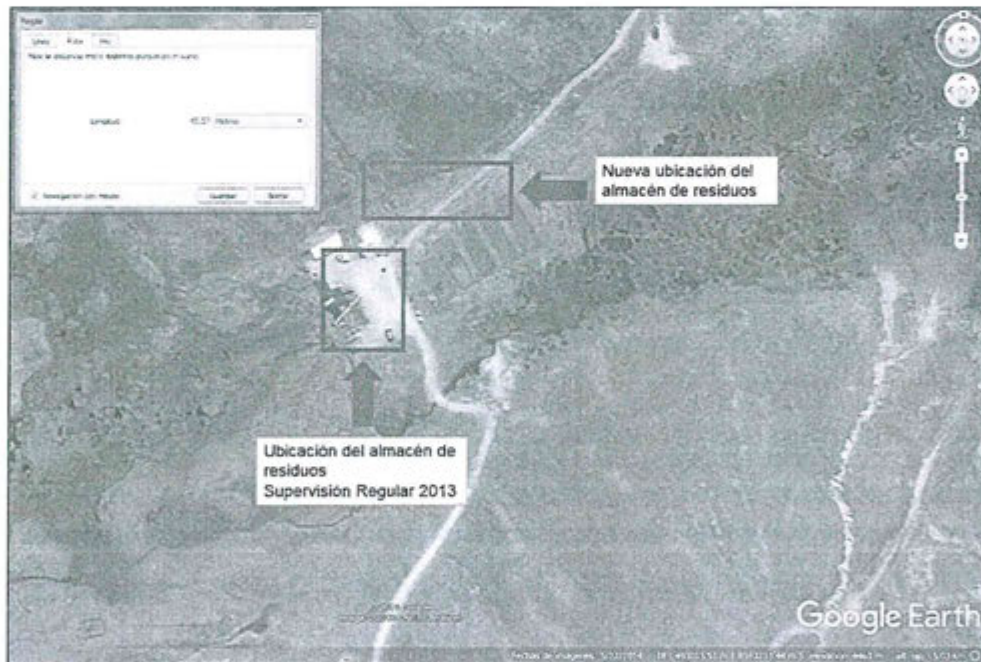
De la imagen es posible corroborar que se varió la ubicación del almacén temporal de residuos peligrosos, de materiales y equipos de trabajo a una distancia mayor a cincuenta metros del bofedal.

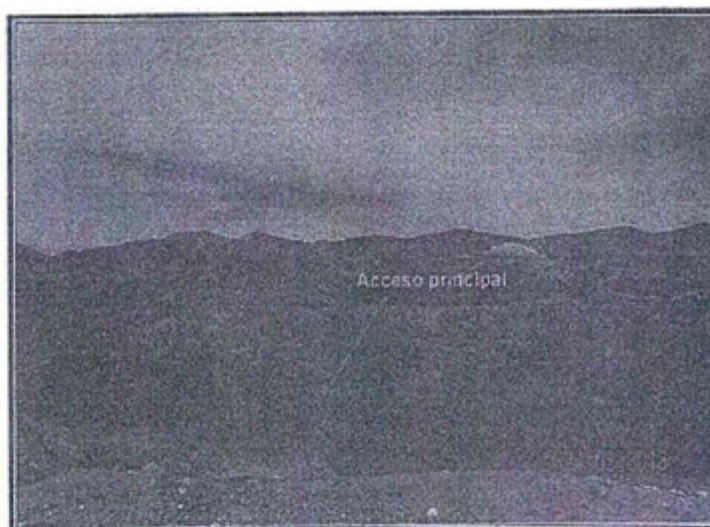
Fotografía N° 6: Vista panorámica donde se visualiza el acceso principal que cruza un bofedal. Hallazgo N° 4.

46. De las imágenes se observa que el acceso principal al proyecto de exploración minera "Pukaqaqa Norte" atraviesa un bofedal.

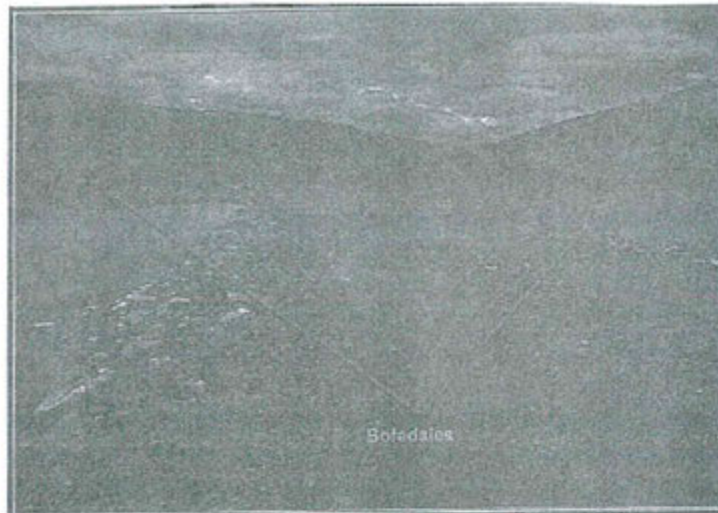
Fotografía N° 7: Vista panorámica donde se visualiza el acceso principal cruza un bofedal. Hallazgo N° 4.

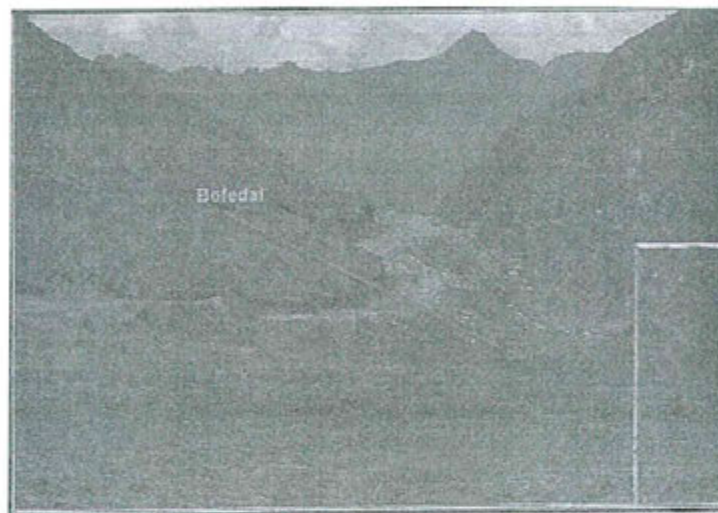
Fotografía N° 8: Vista panorámica donde se visualiza el acceso principal cruza un bofedal. Hallazgo N° 4.

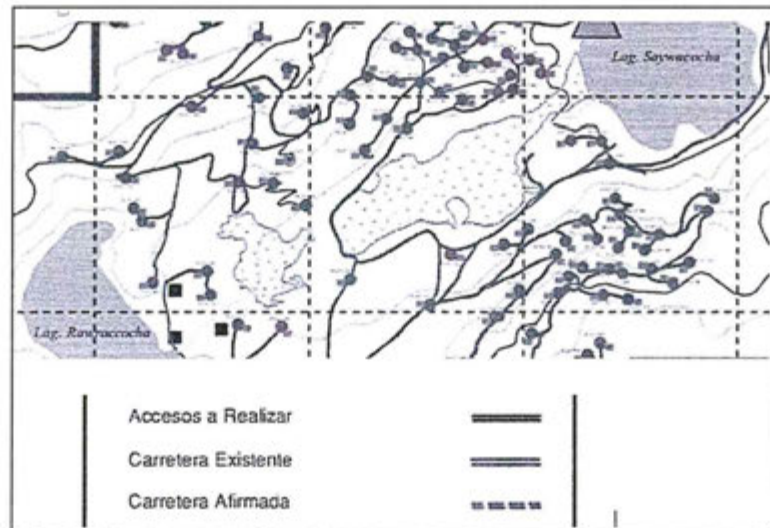
51. De la imagen mostrada tenemos que:
- Conforme lo señalado por el titular minero en sus descargos, el acceso principal verificado en la Supervisión Regular 2013, existía con anterioridad al proyecto de exploración minera "Pukaqaqa Norte".
  - El Ministerio de Energía y Minas (en adelante, MINEM), en su calidad de autoridad certificadora, aprobó los instrumentos de gestión ambiental de Minera Milpo advirtiendo la existencia de un acceso que cruza un bofedal.
52. En consecuencia, el acceso principal fue implementado con anterioridad a las labores de Minera Milpo; por lo que no resulta posible declarar la responsabilidad de esta respecto a la implementación de dicho componente.
