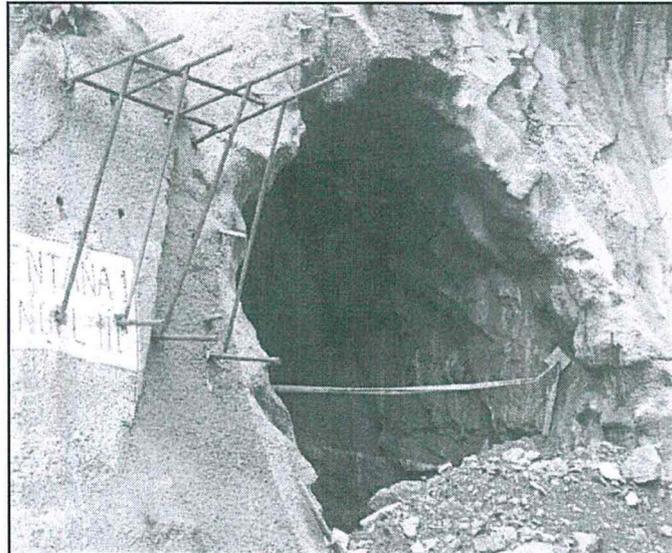
22. La conducta descrita se evidenciaría en las Fotografías N° 3 y 5 del Informe de Supervisión¹³, en las cuales se observan las obras de construcción de la Ventana N° 1 de la Central Hidroeléctrica Ángel III y trochas de acceso, conforme se observa a continuación:

Fotografía N°3 del Informe de Supervisión. Túnel de Ventana 1 abandonado.

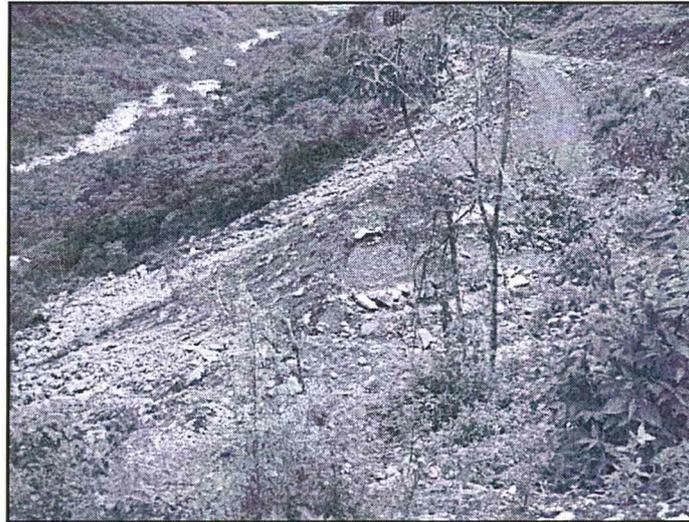
Fotografía N° 5 del Informe de Supervisión. Trocha de acceso secundario abandonada

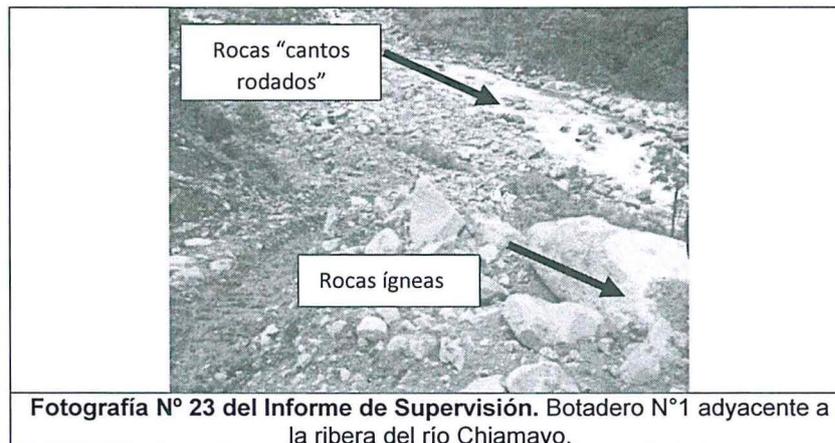
44. A mayor detalle, la siguiente fotografía muestra la existencia de rocas ígneas que por sus características (color claro y forma filuda –) son ajenas a las rocas ubicadas en las riberas del río “cantos rodados” (redondeadas y pulidas). En este sentido, las fotografías de la supervisión evidencian rocas graníticas y monzograníticas con textura granular gruesa²¹ que provienen de las excavaciones realizadas por Gepsa, conforme se observa a continuación:

45. De acuerdo a lo antes señalado, si bien no todas las rocas que se muestran en la fotografía provienen de las excavaciones realizadas por la empresa, dispuso inadecuadamente material extraído en áreas cercanas al río Chiamayo, generando un riesgo de impacto a su calidad.
46. Por último, corresponde analizar el tipo de impacto potencial producto de la disposición de material excedente en los botaderos adyacentes al río Chiamayo.

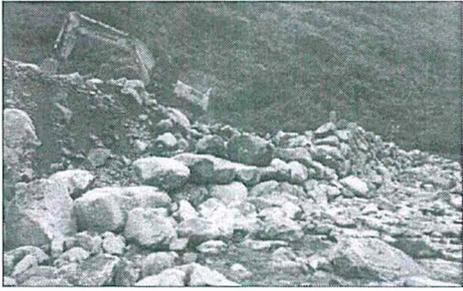
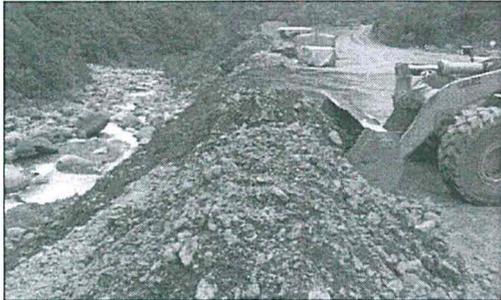
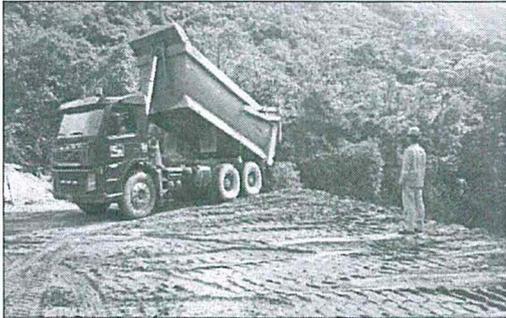
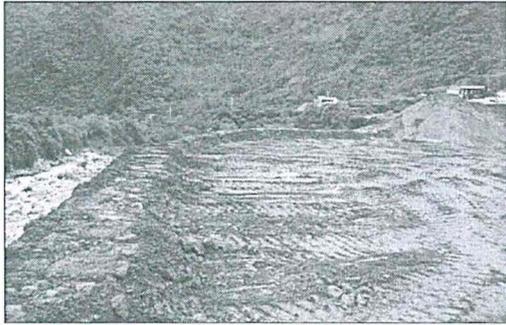
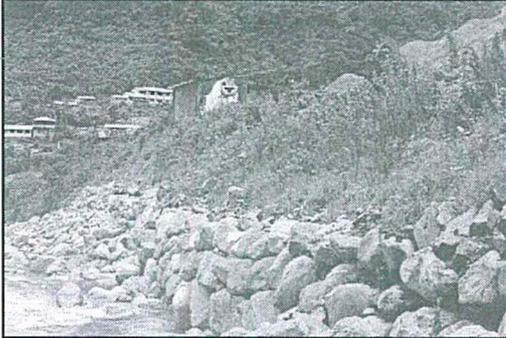
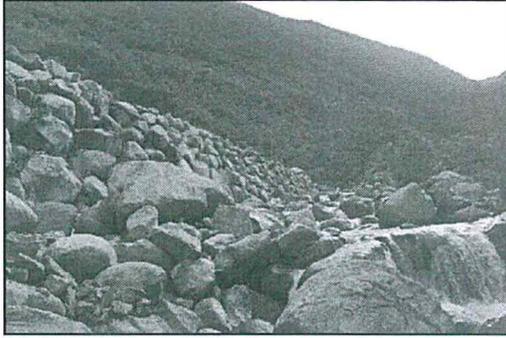
Fotografía N° 1	Fotografía N° 2

Estabilización de Talud al borde del Rio Chiamayo - Defensa en Rio Chiamayo Botadero N° 01 y N° 02	Movimiento de tierra agrícola en talud botadero N° 1 y N° 2
Fotografía N° 3	Fotografía N° 4

Movimiento de tierra - Conformación de Talud botadero N° 1 y N° 2	Nivelación y extendido de material en Botadero N° 1 y N° 2
Fotografía N° 5	Fotografía N° 6

Conformación de muro de rocas Botadero N° 01	Conformación de muro de rocas Botadero N° 02

58. Las siguientes fotografías presentadas por el administrado demuestran los trabajos de estabilización del talud del antiguo Botadero N° 1 y N° 2 ubicado al borde del río Chiamayo, conforme se muestra a continuación:

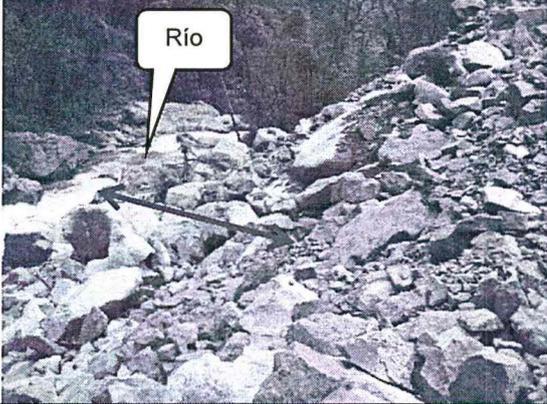
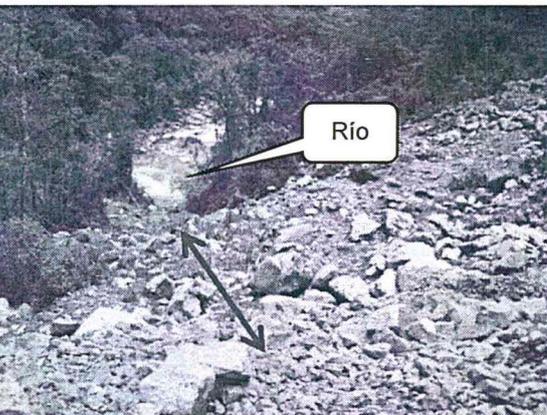
76. De esta manera, las fotografías 13, 15 y 17 del Informe de Supervisión que sustentan el presente procedimiento administrativo sancionador evidencian la cercanía del material excedente con el río Chiamayo sobre una pendiente llena de piedras y tierra que podrían afectar la morfología del cauce del río Chiamayo y su calidad ambiental. Por su parte, las fotografías que sustentaron al Expediente 086-2015-OEFA/DFSAI/PAS no evidencian una cercanía con el río Chiamayo ni dan certeza del material excedente dispuesto en una zona cercana al mismo río, conforme se muestra a continuación:

<p>Fotografía N° 13 del Informe de Supervisión. Material extraído del túnel lanzado al cauce del río Chiamayo.</p>	<p>Vista 2 del Informe de Supervisión. No se observa cercanía entre el material excedente y el río Chiamayo</p>

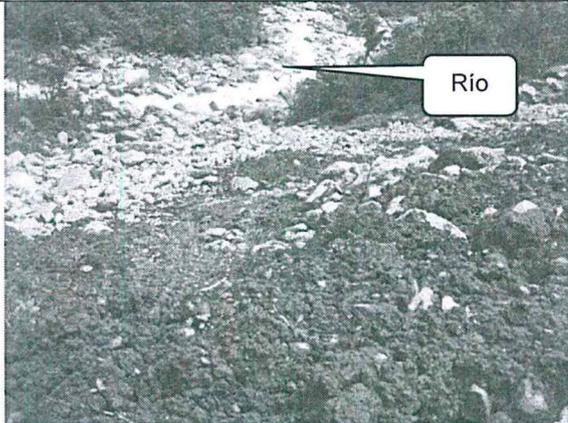
Fotografía N° 15 del Informe de Supervisión. Inestabilidad de taludes por material dispuesto en el río Chiamayo.

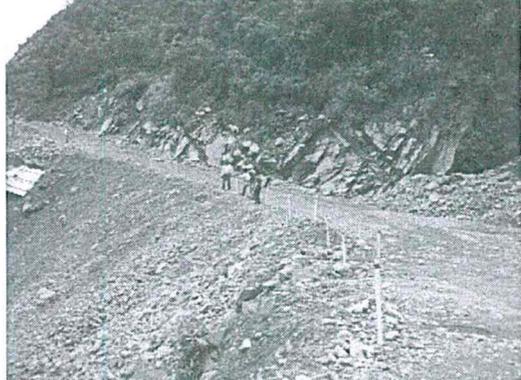
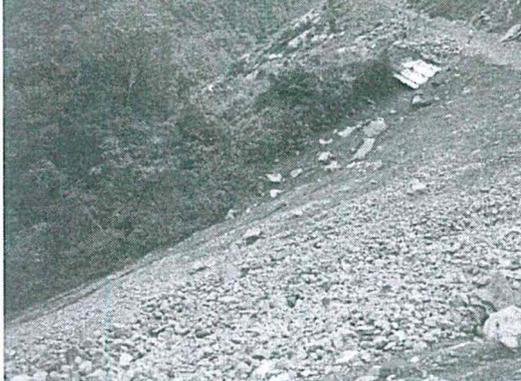
77. Asimismo, las fotografías 19 y 20 del Informe de Supervisión que sustentan la imputación del presente procedimiento administrativo sancionador evidencian material excedente en una pendiente empinada adyacente al río Chiamayo. Por su parte, las fotografías que sustentaron al Expediente 086-2015-OEFA/DFSAI/PAS no evidencian una pendiente pronunciada adyacente al referido río que permita identificar una supuesta inestabilidad, conforme se muestra a continuación:

<p>Fotografía N° 19 del Informe de Supervisión. Se observa una pendiente pronunciada con material excedente adyacente el río Chiamayo</p>	<p>Vista 1 del Informe de Supervisión. No se observa una pendiente pronunciada adyacente al río Chiamayo</p>

<p>Fotografía N° 20 del Informe de Supervisión. Se observa una pendiente pronunciada con material excedente adyacente el río Chiamayo</p>	<p>Vista 3 del Informe de Supervisión. No se observa una pendiente pronunciada con el río Chiamayo</p>

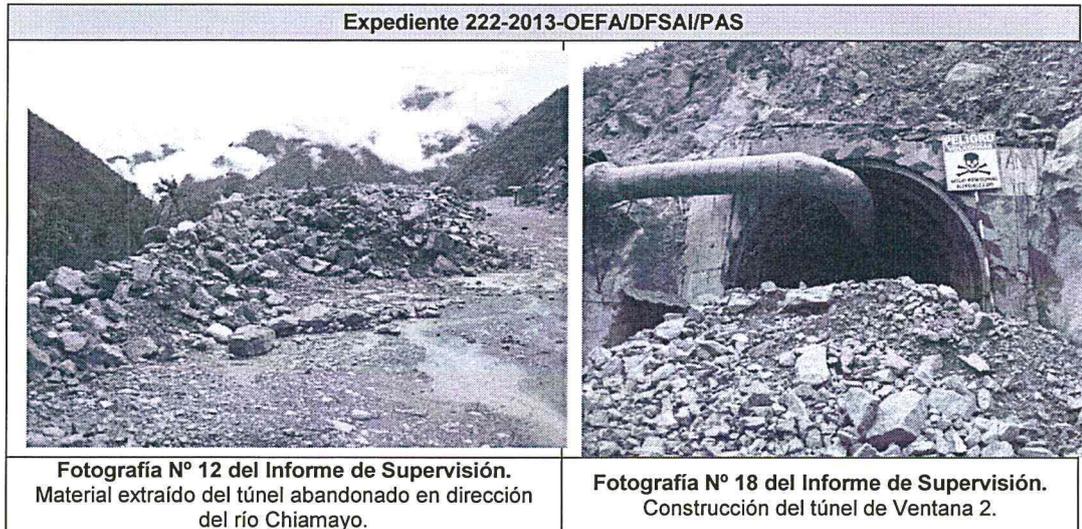
78. Del mismo modo, las fotografías 12 y 18 del Informe de Supervisión evidencian el gran volumen del material depositado adyacente a la pendiente que se encuentra junto al referido río. Por su parte, las vistas 1, 2, 3 y 4 del Informe de Supervisión, que sustentaron al Expediente 086-2015-OEFA/DFSAI/PAS, no evidencian un gran volumen del material excedente que pueda generar inestabilidad en el talud adyacente el referido río, conforme se muestra a continuación:

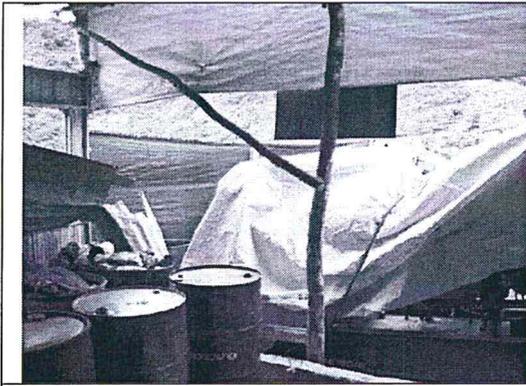
Fotografía N° 31 del Informe de Supervisión.
Almacén de residuos peligrosos parcialmente
abierto y expuesto a fenómenos naturales.

103. Dichas imágenes muestran que el almacén de residuos sólidos peligrosos no cuenta con señalización que advierta respecto de la peligrosidad de los residuos almacenados y los recipientes que contienen dichos residuos tampoco se encuentran rotulados.

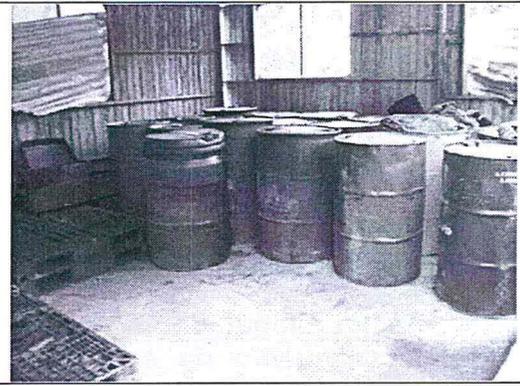
Fotografía N° 32 del Informe de Supervisión.
Cilindros con aceites usados sin rótulo de
identificación y prevención.

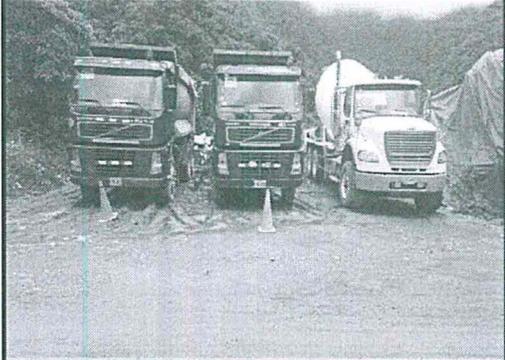
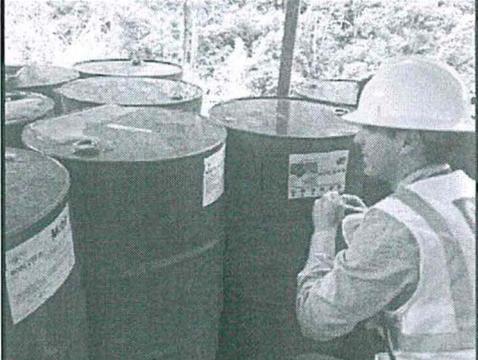
Fotografía N° 13	Fotografía N° 14

<p>Descripción: Área donde estaba instalado el antiguo almacén de residuos peligrosos, actualmente es estacionamiento de vehículos. Coordenadas N 8489264 y E 0339759. Fuente: Diapositivas presentadas en el Informe Oral solicitado por Gepsa realizado el 16 de diciembre del 2016.</p>	<p>Descripción: Actual almacén de residuos peligrosos. Coordenadas: N 8489380 y E 0339154. Fuente: Diapositivas presentadas en el Informe Oral solicitado por Gepsa realizado el 16 de diciembre del 2016.</p>

- 110. En sus descargos, Gepsa indicó que desde el mes de enero del 2015 el almacén de residuos sólidos peligrosos identificado durante la Supervisión Regular 2012 se desinstaló y actualmente dicha área es el estacionamiento de vehículos. La nueva área de almacenamiento alberga los cilindros de aceites y otros con señalización y ficha técnica respectiva. La siguiente fotografía evidencia lo señalado:

- 111. De lo señalado, Gepsa realizó el rotulado de los cilindros conteniendo residuos sólidos peligrosos desde el mes de enero del 2015, esto es antes que se inicie el presente procedimiento administrativo sancionador -8 de noviembre del 2016.
