Resolución Directoral N° 226-2017-OEFA/DFSAI

Expediente N° 1572-2014-OEFA/DFSAI/PAS

EXPEDIENTE N° : 1572-2014-OEFA/DFSAI/PAS
ADMINISTRADO : SHOUGANG HIERRO PERÚ S.A.A.¹
UNIDAD MINERA : MARCONA
UBICACIÓN : DISTRITO DE SAN JUAN DE MARCONA,
PROVINCIA DE NAZCA Y DEPARTAMENTO DE
ICA
SECTOR : MINERÍA
MATERIA : CUMPLIMIENTO DE COMPROMISO AMBIENTAL
MANEJO DE RESIDUOS SÓLIDOS
MEDIDAS DE PREVISIÓN Y CONTROL
REPORTE DE EMERGENCIA AMBIENTAL
RESPONSABILIDAD ADMINISTRATIVA
ARCHIVO

SUMILLA: *Se declara la existencia de responsabilidad administrativa de Shougang Hierro Perú S.A.A. al haberse acreditado que el titular minero no instaló un sistema de contingencias ante posibles derrames de relaves en el trayecto de la tubería HDPE de 10" de diámetro que transporta los relaves desde el espesador al depósito, conducta que infringe lo dispuesto en el Artículo 32° del Reglamento para la Protección Ambiental en la Actividad Minero-Metalúrgica, aprobado por Decreto Supremo N° 016-93-EM.*

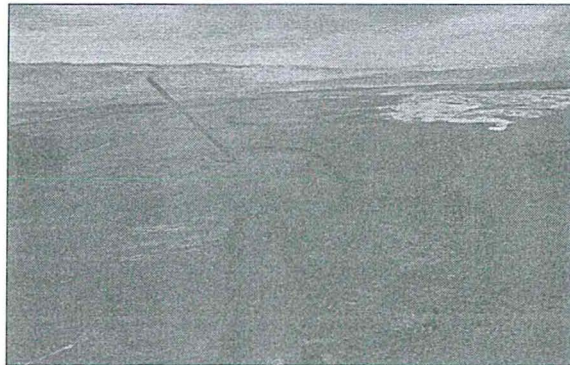
Fotografía N° 31 del Informe de Supervisión: Otra vista del depósito de relaves pampa "El Choclón", donde se observa la descarga de relaves por la tubería HDPE de 10" de diámetro. Las arenas gruesas se depositan en la parte superior y las aguas decantadas se van al vaso. La operación es normal.

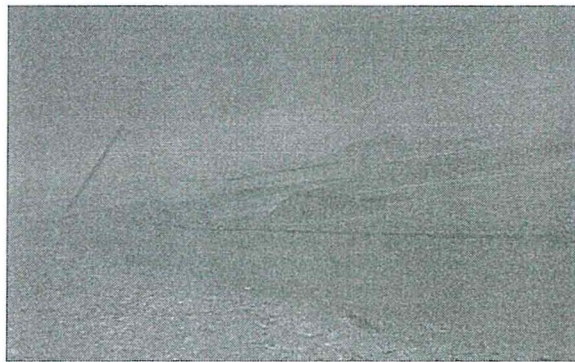
Fotografía N° 32 del Informe de Supervisión: Otra vista del depósito de relaves pampa "El Choclón", donde se observa el dique de contención construido con material de préstamo con un ancho de 40 m y altura de 12 m. Se encuentra en buenas condiciones.

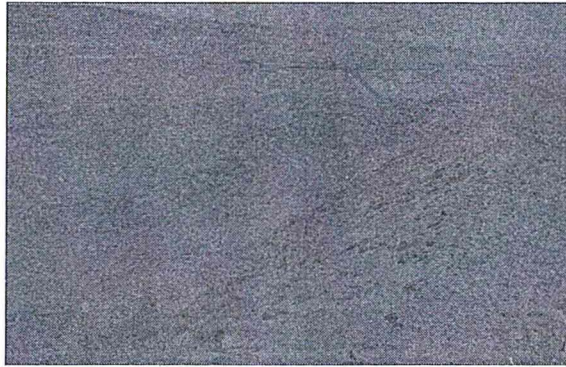
Fotografía N° 33 del Informe de Supervisión: Dique de contención de 40 m de ancho y 12 m de altura, construido de material de préstamo en el depósito de relaves pampa "El Choclón". Se encuentra en buenas condiciones.

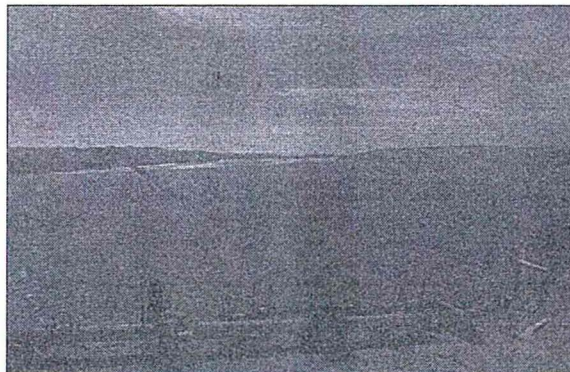
Fotografía N° 34 del Informe de Supervisión: Vaso del depósito de relaves pamapa "El Choclón", donde las aguas decantadas se recirculan a la Planta de Beneficio de San Nicolás, mediante bombas y tubería HDPE de 24" de diámetro. Todo el sistema se encuentra operando en forma normal.

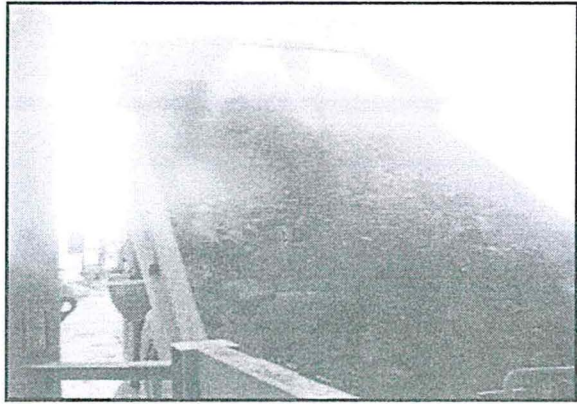
Fotografía N° 01. Planta N° 1 – Chancado Primario, se constató el funcionamiento del sistema de riego en la tolva de descarga de mineral.

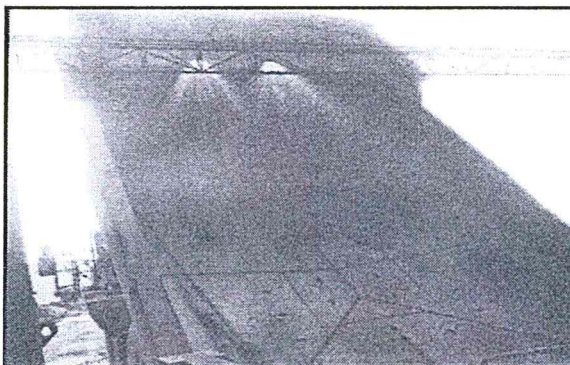
Fotografía N° 02. Planta N° 1 – Chancado Primario, se constató el funcionamiento del sistema de riego en la tolva de descarga de mineral.

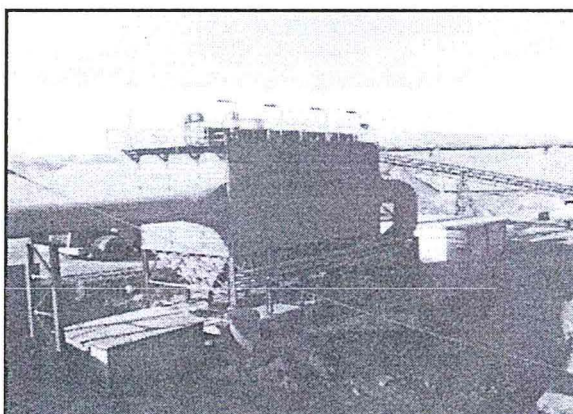
Fotografía N° 03. Planta N° 1 – Chancado Primario, se constató el funcionamiento del sistema colector de polvos de la etapa de chancado primario.

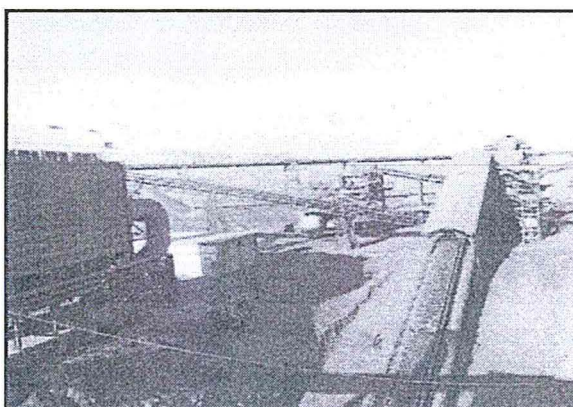
Fotografía N° 04. Planta N° 1 – Chancado Primario, se constató el funcionamiento del sistema colector de polvos de la etapa de chancado primario, no se observa emisión de material particulado en la etapa de chancado.

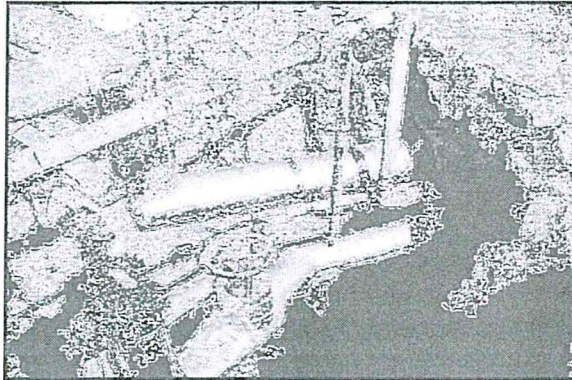
Tramo de tubería de 8 pulgadas de diámetro que se reemplazó.

- Realizó el reemplazo del tramo de la tubería donde se produjo la fuga del petróleo residual, en una longitud de 26 metros.

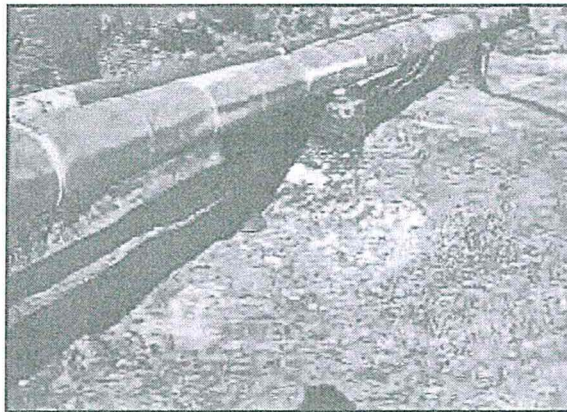
En total se reemplazaron 26 metros de tubería de 8 pulgadas con su respectiva protección térmica.

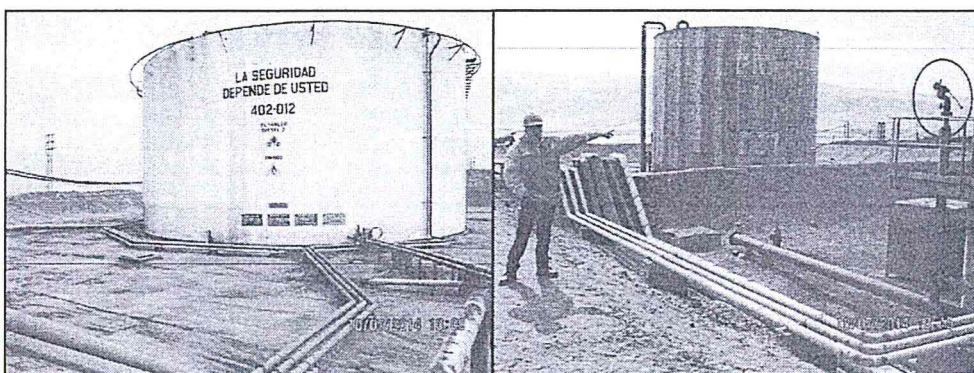
Zona de almacenamiento de combustibles con sistema de impermeabilización interior con geomembrana y un sistema de rociadores de agua para casos de emergencia⁵⁵

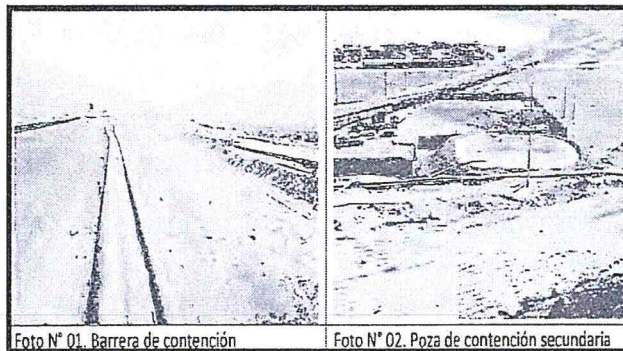
Foto N° 01. Barrera de contención

Foto N° 02. Poza de contención secundaria

122. Sin embargo, se debe preciar que dicha barrera tampoco evitaría el contacto del relave con el ambiente ante eventuales roturas de la tubería de conducción, debido a que no contendría los relaves antes del contacto del relave con el suelo, en caso de contingencias, lo que se corrobora con las fotografías adjuntas en el escrito de descargos de fecha 27 de agosto del 2015, como se muestra a continuación⁶⁸:

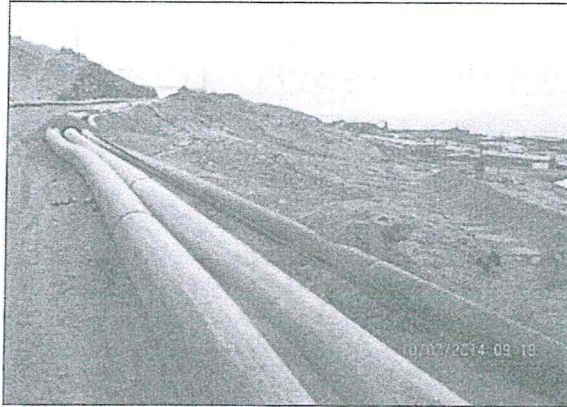
Fotografía N° 08. Vista de las tuberías que transportan relaves hacia la presa, se observa que no cuentan con un sistema de contingencia para capturar relaves en caso se presenten fugas. El administrado ha habilitado barreras con material propio de la zona a fin de contener posibles derrames

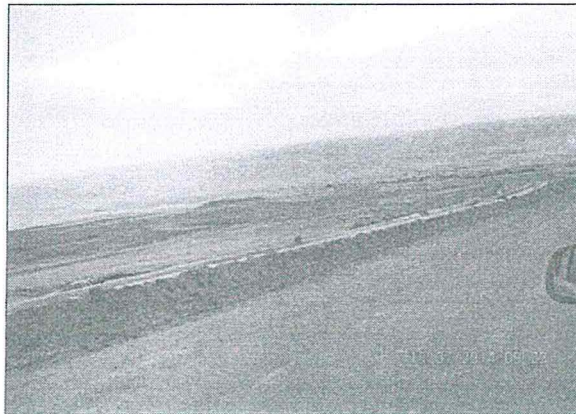
Fotografía N° 10. Se observa la tubería de transporte de relave posicionada directamente en el suelo sin ningún sistema de contención para capturar relaves ante posibles fugas.
