EXPEDIENTE N° : 1866-2016-OEFA/DFSAI/PAS
ADMINISTRADO : COMPAÑÍA DE EXPLORACIONES ORIÓN S.A.C.
PROYECTO DE EXPLORACIÓN : LEILA
UBICACIÓN : DISTRITO DE NAVAN, PROVINCIA DE OYÓN Y DEPARTAMENTO DE LIMA
SECTOR : MINERÍA
MATERIA : CUMPLIMIENTO DE COMPROMISOS AMBIENTALES
RESPONSABILIDAD ADMINISTRATIVA
MEDIDA CORRECTIVA

Lima, 17 de febrero del 2017

El Informe Final de Instrucción N° 0057-2017-OEFA/DFSAI/SDI, elaborado por la Dirección de Instrucción e Investigación de la Dirección de Fiscalizador, Sanción y Aplicación de Incentivos (en adelante, Dirección de Fiscalización).

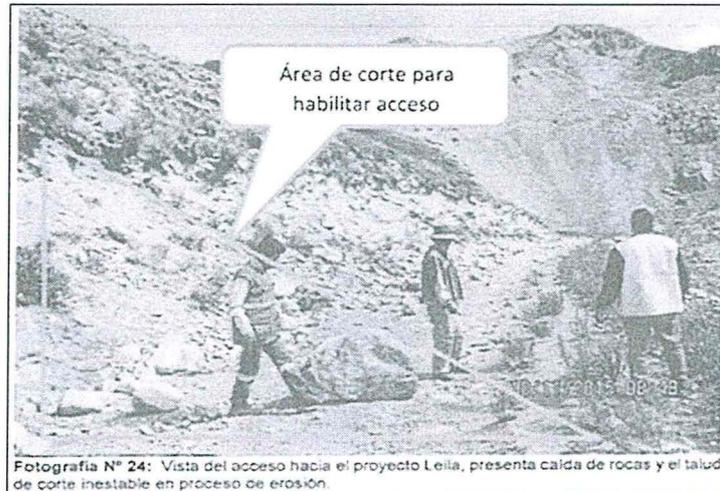
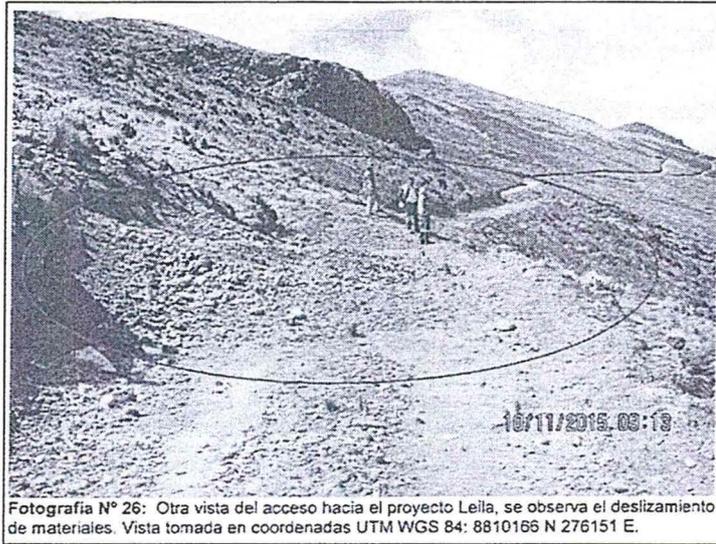
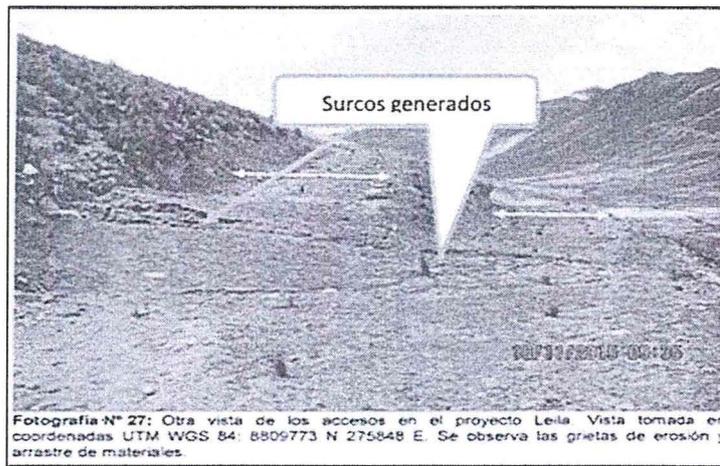
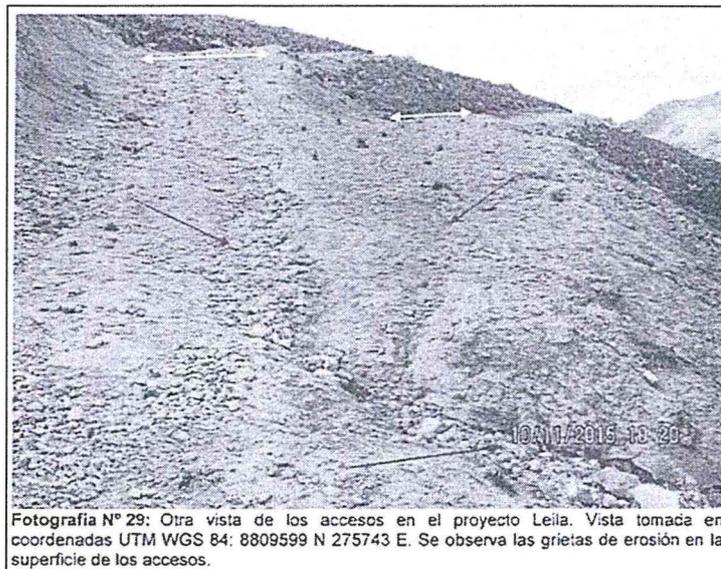
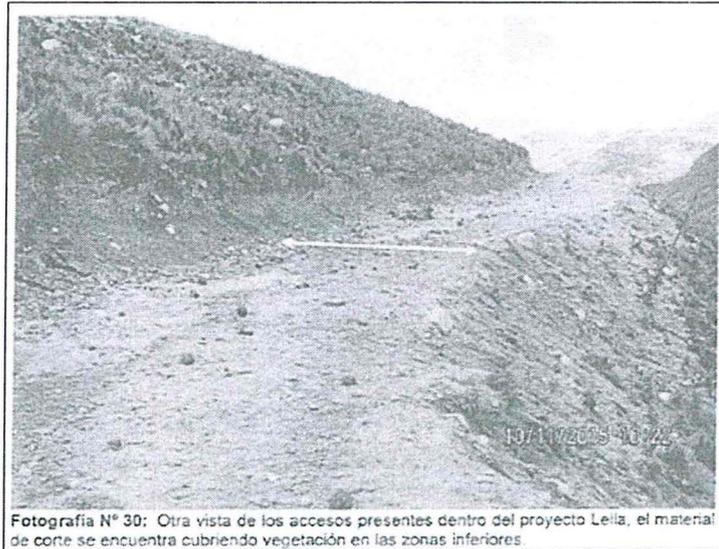
Los accesos dentro del proyecto de exploración Leila se encuentran abiertos, observándose el talud de corte y presentando huellas de erosión.

13. Lo verificado por la Dirección de Supervisión se sustenta en las fotografías N° 22 a la 36 del Informe de Supervisión¹¹, en las cuales se aprecia que los accesos hacia el proyecto de exploración minera "Leila" no fueron cerrados. A continuación, se muestran algunas de las fotografías:

14. De acuerdo a lo indicado en el Informe de Supervisión y las fotografías mostradas que sustentan el Hallazgo N° 1, se tiene las vías de acceso hacia el proyecto de exploración minera "Leila" se encuentran abiertas, notándose erosión, caída de rocas, así como taludes con desprendimiento y arrastre de material producto del viento y escorrentía, ello debido a que el titular minero no habría ejecutado las medidas de cierre para accesos previstas en la DIA Leila consistentes en el relleno de la superficie de corte y perfilado para lograr el reacondicionamiento del área disturbada de acuerdo a la geomorfología circundante.

29. Asimismo, conforme se observa en las fotografías que sustentan el hallazgo existen caídas de rocas, deslizamiento de material y grietas producto de la erosión por el corte del terreno y escorrentías, lo cual demuestra que existe inestabilidad en el talud de los accesos al proyecto de exploración minera "Leila"; por tanto es posible advertir que falta de las labores previas a la revegetación ha impedido que el terreno vuelva a su topografía original.

- (i) **Realizar el cierre de los accesos al proyecto de exploración minera "Leila" siguiendo los criterios contemplados en el instrumento de gestión ambiental aprobado, en un plazo no mayor de sesenta (60) días hábiles, contado a partir del día siguiente de la notificación de la presente resolución.**

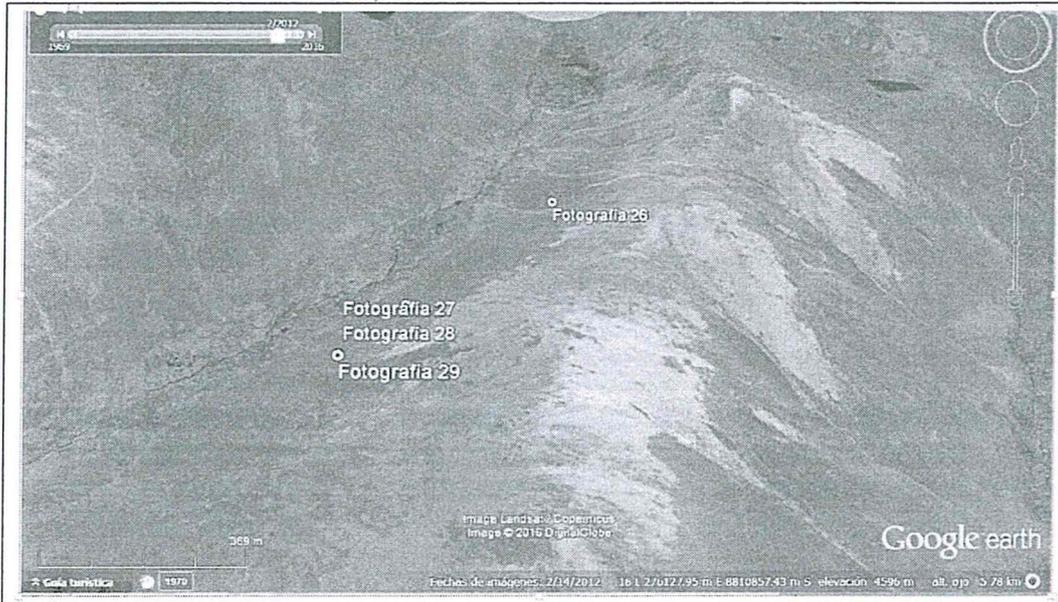
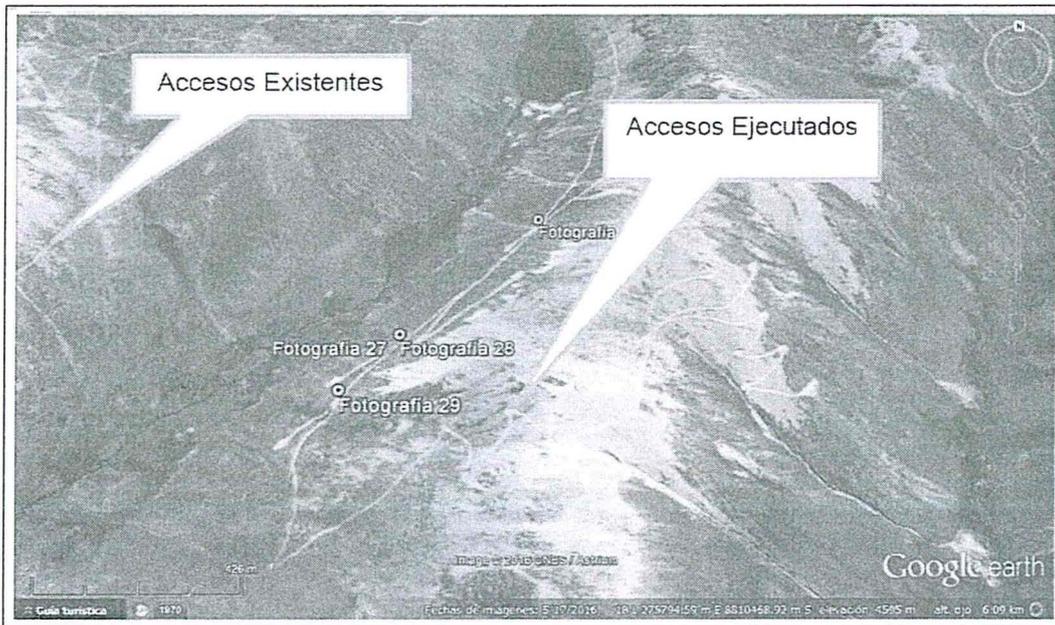
Imagen Satelital del Área antes de la ejecución del proyecto "Leila" (14 febrero del 2012) Landsat Copernicus

23. Al respecto de la comparación de las imágenes satelitales se tiene que el área de los accesos ejecutados por el titular minero sufrió notorios cambios, encontrándose disturbada, lo cual coincide con lo observado en campo durante la Supervisión Regular 2015.

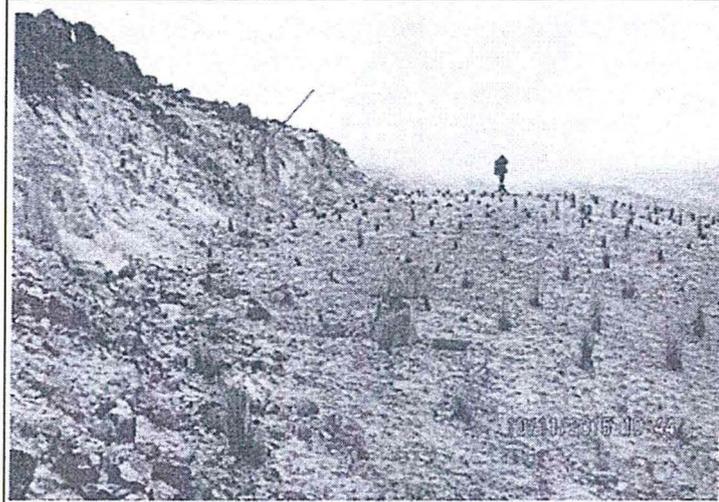
Fotografía N° 13: Vista de la plataforma PLT-LEI-02, ubicada en coordenadas UTM WGS 84: 8809515 N 276175 E. Se observa el talud de corte y se ubica en una zona rocosa.

56. En estas fotografías se observa que la plataforma de perforación PLT-LEI-02 es rocosa, por lo tanto, no existiría deslizamiento de material en el talud de corte, mientras que las otras dos presentan talud de corte con superficies en proceso de erosión e inestables por cuanto el titular minero no habría ejecutado las medidas de cierre para plataformas de perforación previstas en la DIA Leila.

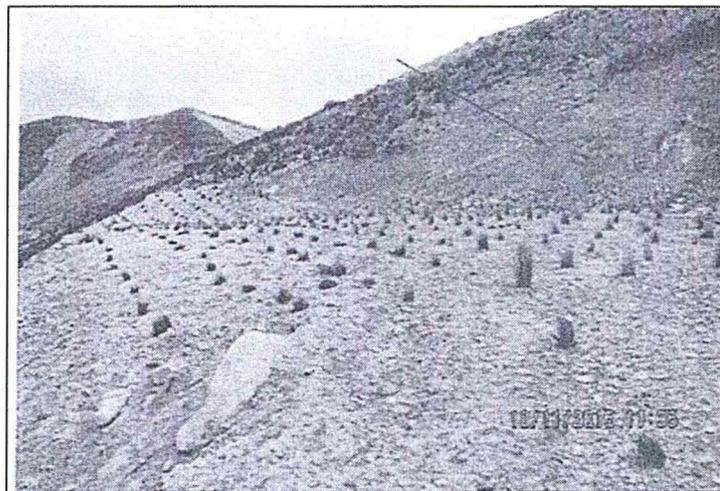
Fotografía N° 19: Otra vista de la plataforma PLT-LEI-03, ubicada en coordenadas UTM WGS 84: 8809934 N 276106 E. Se observa el talud de corte y la superficie de la plataforma.

69. Por su parte, en las fotografías que sustentan el hallazgo de la plataforma de perforación de coordenadas 8809934N; 276106E, se observa que el talud de corte no cuenta con un perfil de superficie estable, advirtiéndose además signos de erosión, desprendimientos y arrastres en el talud de corte, lo cual permite advertir que aún no se encuentra cerrada conforme lo estipulado en la DIA Leila.

- (ii) **Realizar el cierre de las plataformas de perforación ubicadas en las coordenadas DATUM WGS 84 8809672N; 275723E y 8809934N; 276106E conforme a lo establecido en su instrumento de gestión ambiental, considerando las labores de nivelado y emparejamiento del terreno, en un plazo no mayor de veinticinco (25) días hábiles, contado a partir del día siguiente de la notificación de la presente resolución.**

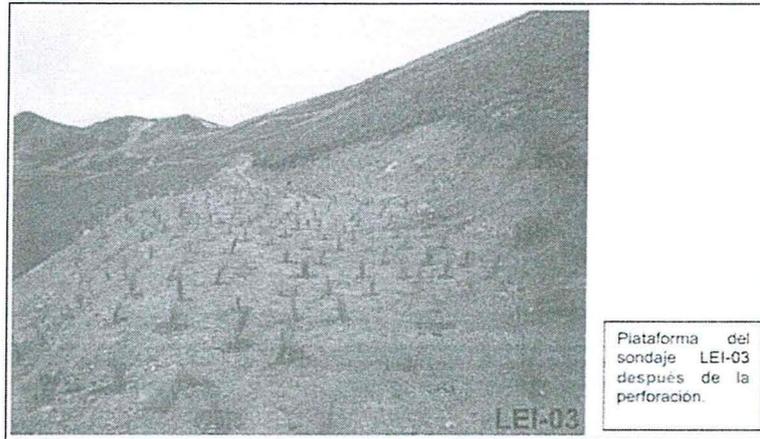
68. Sin embargo, de la misma no es posible advertir que el titular minero hubiera cumplido con todas las actividades que comprendía el procedimiento de cierre de las plataformas de perforación (relleno y perfilado), antes de proceder a revegetar el área con lchu.

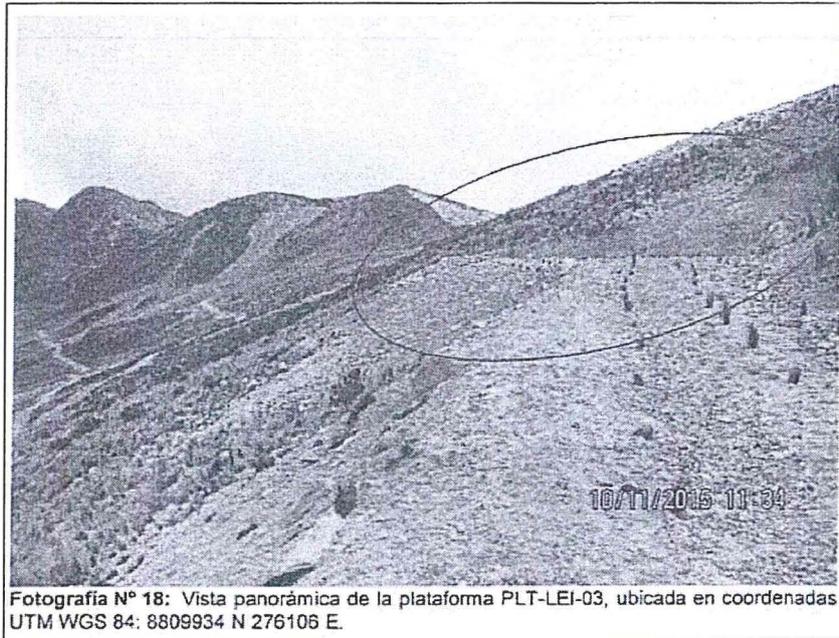
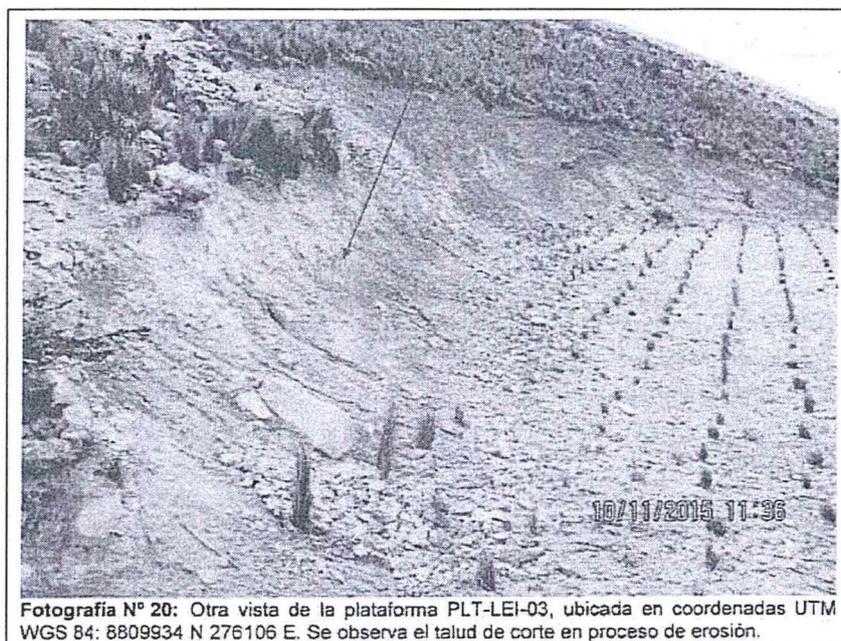
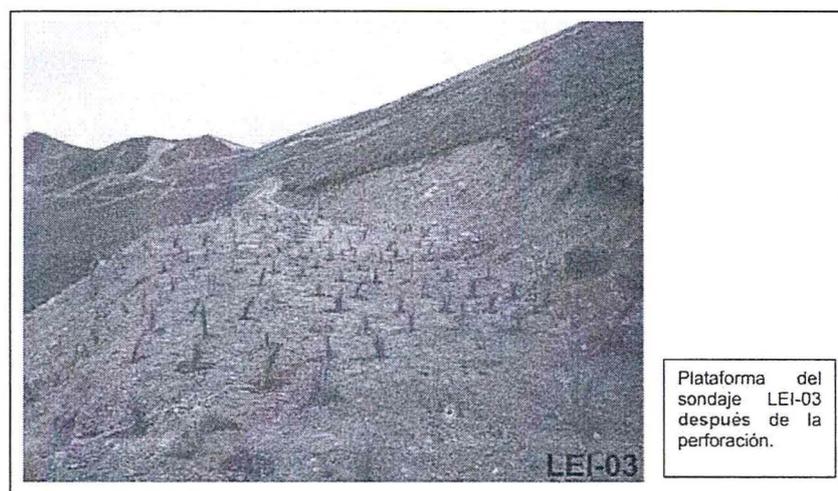
72. De las imágenes mostradas no es posible afirmar que el titular minero hubiera realizado todas las actividades que comprende el cierre de las plataformas de perforación, pues solo se observa talud de corte, erosión y la siembra de algunas plantas de Ichu,

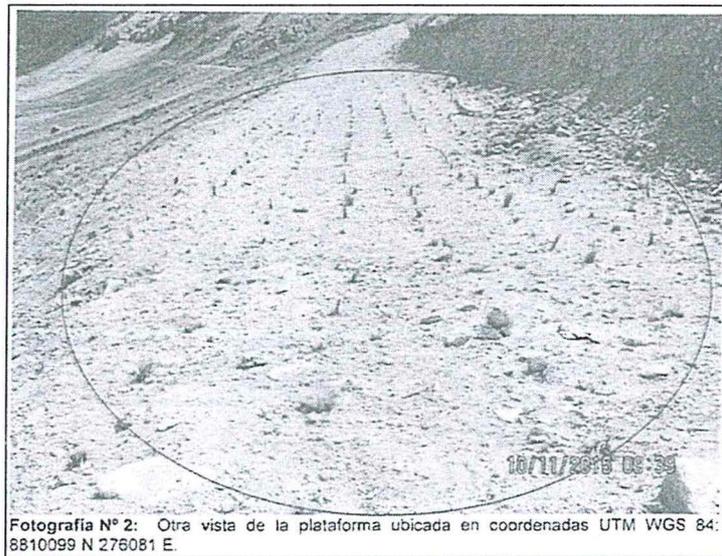
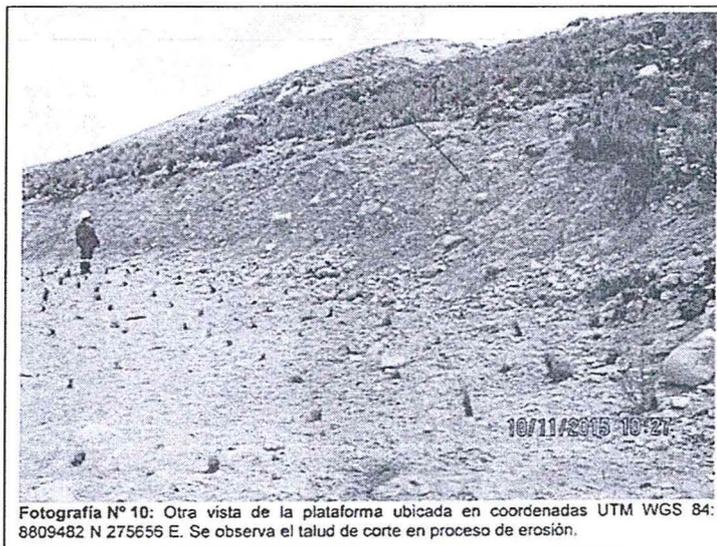
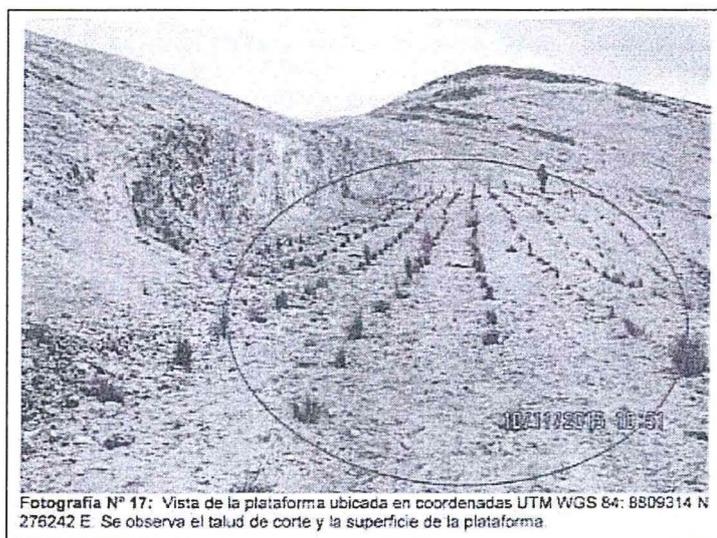
- 94. Lo verificado por la Dirección de Supervisión se sustenta en las Fotografías N° 1 a la 4, de la 9 a la 11 y de la 15 a la 17 del Informe de Supervisión, algunas de las cuales se muestran a continuación³¹:

- (iii) **Realizar el cierre de las tres (3) plataformas de perforación ubicadas en las coordenadas UTM WGS 84: 8810099 N, 275656 E; 8809314 N 276081 E y 8809314 N, 276242 E conforme lo establecido en su instrumento de gestión ambiental, en un plazo no mayor de treinta (30) días hábiles, contado a partir del día siguiente de la notificación de la presente resolución.**
