EXPEDIENTE N° : 108-2015-OEFA/DFSAI/PAS  
 ADMINISTRADO : COBRIZA METALS PERÚ S.A.<sup>1</sup>  
 PROYECTO DE EXPLORACIÓN : ARIKEPAY  
 UBICACIÓN : DISTRITO DE COCACHACRA,  
 PROVINCIA DE ISLAY, DEPARTAMENTO  
 DE AREQUIPA  
 SECTOR : MINERÍA  
 MATERIAS : COMPROMISOS AMBIENTALES  
 CIERRE DE COMPONENTES  
 ARCHIVO

Lima, 28 de febrero del 2017

Resolución Directoral N° 0305-2017-OEFA/DFSAI

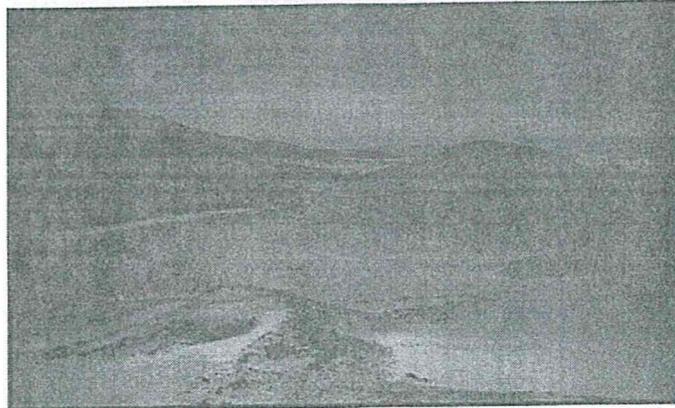
Fotografía N° HZ – 3.- Vías de acceso sin Remediar Georeferencia (N 8°130,717 - E 226,716)

21. Por otro lado, con respecto a la ausencia de cierre del acceso verificado en la fotografía N° HZ-3 del Informe de Supervisión, la imagen N° 5 perteneciente al año 2006 acredita que este no constituye un acceso preexistente al proyecto de exploración Arikepay, sino que fue un acceso habilitado en el desarrollo del proyecto, por lo que su ausencia de cierre al momento de la Supervisión Regular 2013 configura una infracción derivada del incumplimiento de lo establecido en la DIA Arikepay.

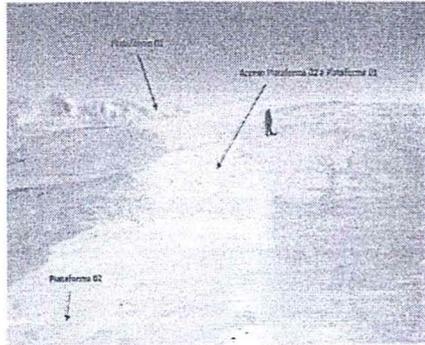
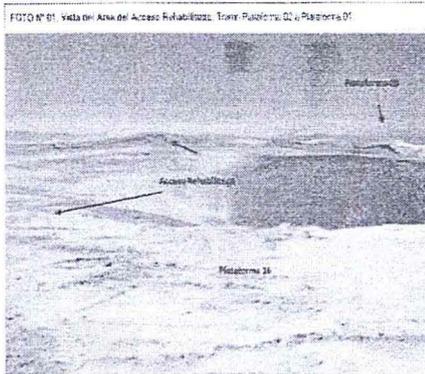
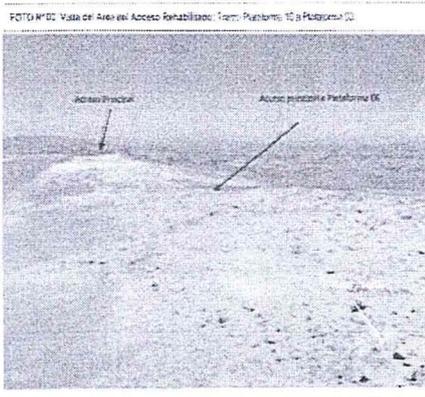
FOTO N° 03: Vista del Área del Acceso Rehabilitado. Torna Acceso principal a Plataforma 01

25. De la revisión de las fotografías antes reproducidas, se observa que los accesos del proyecto de exploración Arikepay han sido remediados, por tal motivo, es posible concluir que Cobriza ha cumplido con subsanar el hecho materia de imputación.

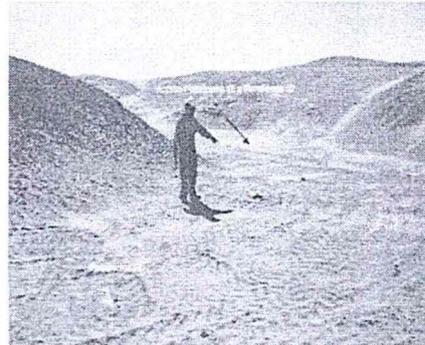
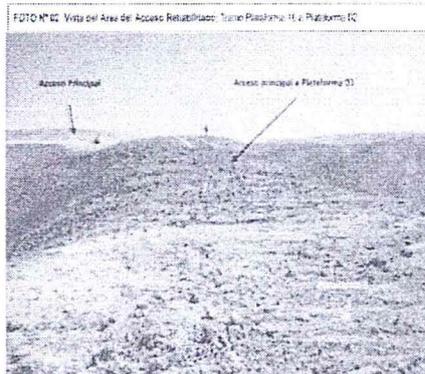
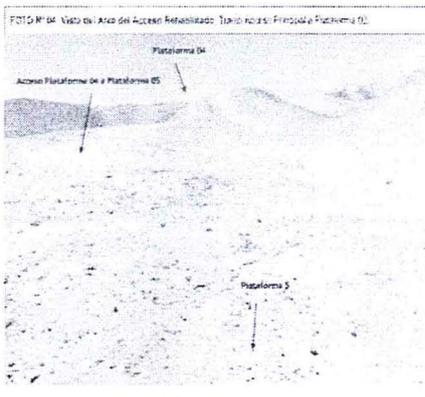
FOTO N° 05: Vista del Área del Acceso Rehabilitado. Torna Plataforma 04 a Plataforma 02

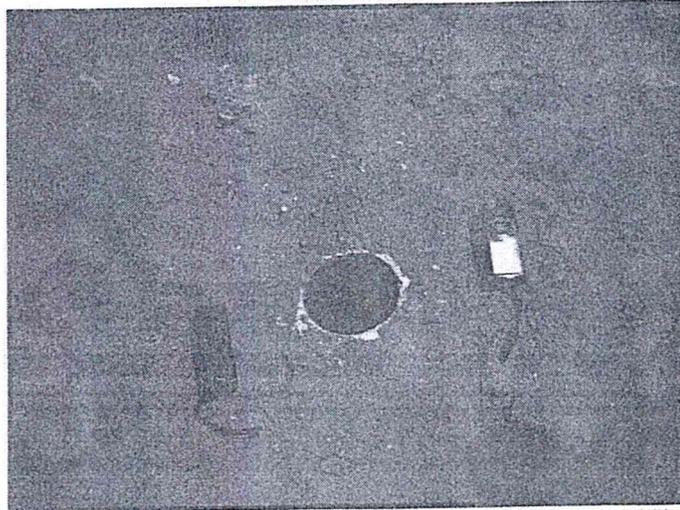
Fotografía N° HZ - 4.- Pozo de Sondaje sin tapa de protección. (RC12 - ARI - 013)N 8°126,037 - E 230,337) Sin Tapa.

37. De acuerdo a la fotografía antes reproducida se tiene que al momento de la Supervisión Regular 2013, Cobriza no había ejecutado las medidas de cierre para el sondaje ubicado en las coordenadas UTM WGS 84 N: 8 126 037 E: 230 337 previstas en la DIA Arikepay.

43. Es importante precisar que la falta de obturación del sondaje puede generar incremento de sólidos en el agua subterránea, la cual abastece a la flora y fauna, configurando así un daño potencial a éstas, sin embargo, de los medios probatorios que obran en el Informe de Supervisión, no se constató dicho daño, toda vez que el proyecto se ubica en terrenos eriazos sin presencia de vegetación en el área del proyecto; asimismo no se evidenció afloramiento de agua subterránea del sondaje y se acreditó la culminación de las labores de cierre,
