Resolución Directoral N°436-2017-OEFA/DFSAI

Expediente N° 2074-2016-OEFA/DFSAI/PAS

EXPEDIENTE N° : 2074-2016-OEFA/DFSAI/PAS  
ADMINISTRADO : PETRÓLEOS DEL PERÚ –  
PETROPERÚ S.A.  
UNIDAD PRODUCTIVA : REFINERÍA TALARA  
UBICACIÓN : DISTRITO PARIÑAS, PROVINCIA DE  
TALARA, DEPARTAMENTO DE  
PIURA  
SECTOR : HIDROCARBUROS LÍQUIDOS

**SUMILLA:** *Se declara la existencia de responsabilidad administrativa de PETRÓLEOS DEL PERÚ – PETROPERÚ S.A. al haberse acreditado la comisión de las siguientes infracciones:*

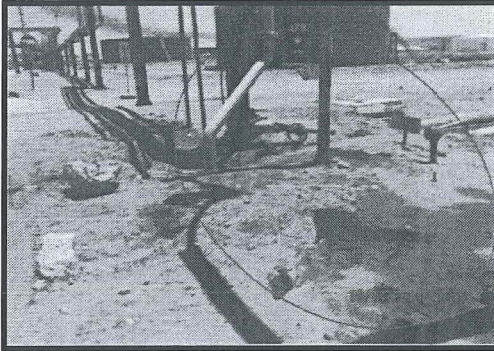
Foto N° 115: N 9493340, E 468576  
En la fotografía se observa, suelo impregnado con hidrocarburos, ubicado al costado de válvula del rack de tuberías, al lado norte del área estancia del tanque N° 300. Área 6.00 x 5.00 mt.

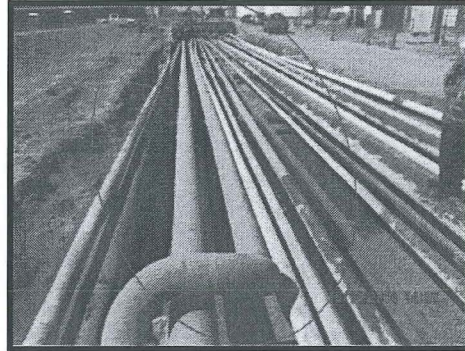
Foto N° 117: N 9493277, E 468808  
En la fotografía se observa, suelo impregnado con hidrocarburos, ubicado al costado de válvula del rack de tuberías, entre los tanques N° 377 y 379. Área 20.00 mt. X 10.00 mt.

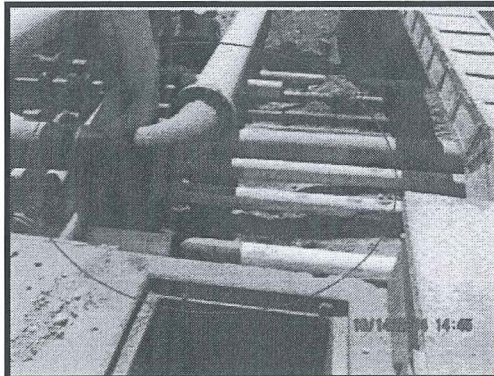
Foto N° 118: N 9493332, E 468809  
En la fotografía se observa, suelo impregnado con hidrocarburos, ubicado al costado de la escuadra de drenaje de los tanques N° 377 y 180. Área 2.00 x 1.00 mt.

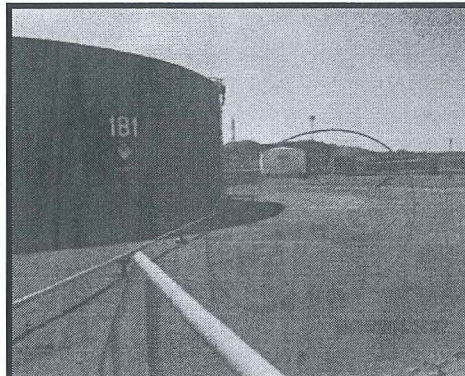
Foto N° 119: N 9493497, E 468786  
En la fotografía se observa, suelo impregnado con hidrocarburos, ubicado al lado Este del tanque N° 181. Área 10.00 x 10.0 mt.

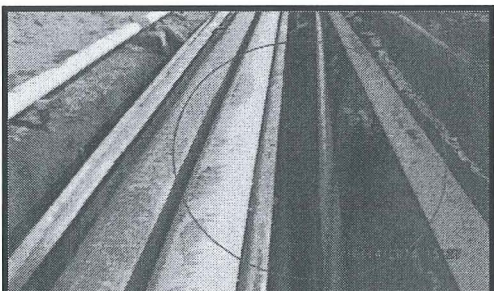
Foto N° 120: N 9493499, E 468813  
En la fotografía se observa, suelo impregnado con hidrocarburos, ubicado dentro del rack de tubería, al lado Este de los tanques N° 181 y 204. Se tiene presencia de hidrocarburo líquido. Área 100.00 mt x 5.00 mt.

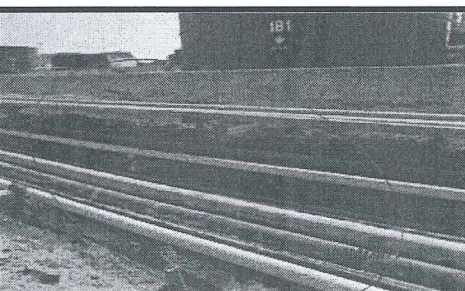
Foto N° 120 - A: N 9493499, E 468813  
En la fotografía se observa, suelo impregnado con hidrocarburos, ubicado dentro del rack de tubería, al lado Este de los tanques N° 181 y 204. Se tiene presencia de hidrocarburo líquido. Área 100.00 mt x 5.00 mt.

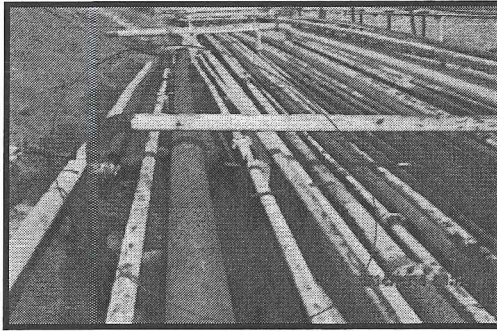
**Foto N° 121: N 9493646, E 468773**  
En la fotografía se observa, suelo impregnado con hidrocarburos, ubicado dentro del rack de tuberías, al lado Este del tanque N° 204. Se tiene presencia de hidrocarburo líquido. Área 200.00 mt x 8.00 mt.

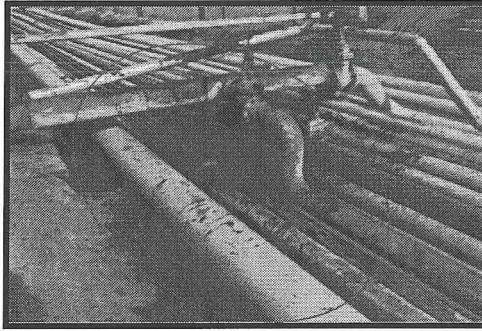
**Foto N° 121 - A: N 9493646, E 468773**  
En la fotografía se observa, suelo impregnado con hidrocarburos, ubicado dentro del rack de tuberías, al lado Norte del tanque N° 204. Se tiene presencia de hidrocarburo líquido. Área 200.00 mt x 8.00 mt.

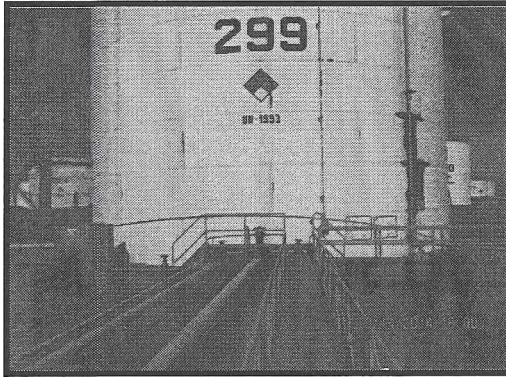
**Foto N° 122: N 9493455, E 468946**  
En la fotografía se observa, suelo impregnado con hidrocarburos (Diesel Marino), en el suelo Oeste del tanque N° 299, parte baja de válvula de despacho. Área 15.00 mt x 5.00 mt.

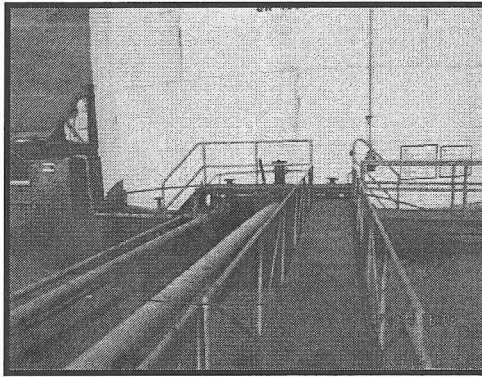
**Foto N° 122 - A: N 9493455, E 468946**  
En la fotografía se observa, suelo impregnado con hidrocarburos (Diesel Marino), en el suelo Oeste del tanque N° 299, parte baja de válvula de despacho. Área 15.00 mt x 5.00 mt.

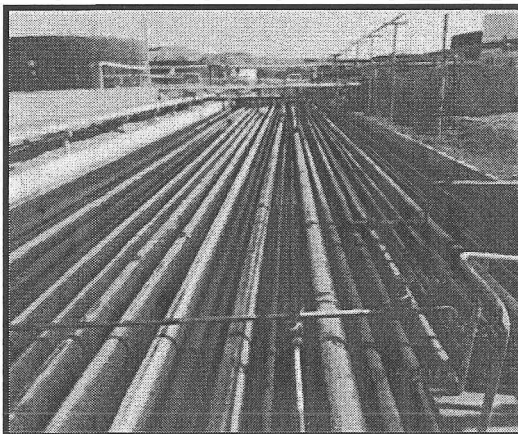
**Foto N° 124: N 9493588, E 468719**  
En la fotografía se observa, suelo impregnado con hidrocarburos, ubicado dentro del rack de tubería, al lado Oeste del tanque N° 204. Se tiene presencia de aguas oleosas. Área 100.00 mt x 15.00.

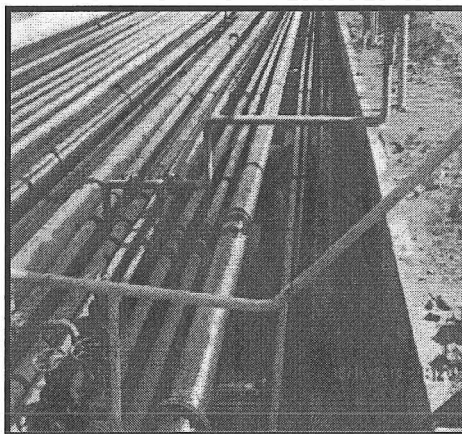
**Foto N° 124 - A: N 9493588, E 468719**  
En la fotografía se observa, suelo impregnado con hidrocarburos, ubicado dentro del rack de tuberías, al lado Oeste del tanque N° 204. Se tiene presencia de aguas oleosas. Áreas 100.00 mt. X 15.00 mt.

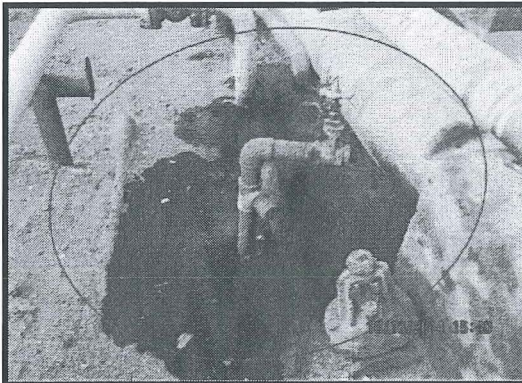
Foto N° 128: N 94993529, E 468440  
En la fotografía se observa, suelo impregnado con hidrocarburos, en el área de bombas FP-13 (E y F). Área 2.00 mt. X 1.00 mt.

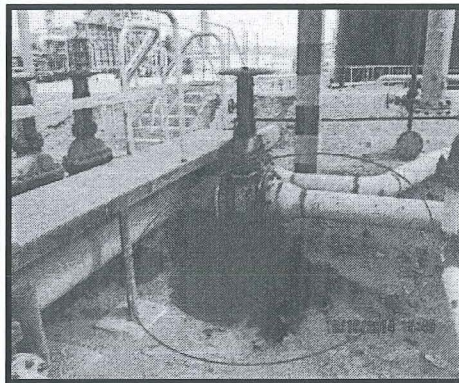
Foto N° 129: N 9493519, E 468445  
En la fotografía se observa, suelo impregnado con hidrocarburos, en la parte baja de la tubería de 6" de los tanques N° 41, 44 y 45. Área 2.00 mt x 1.00 mt

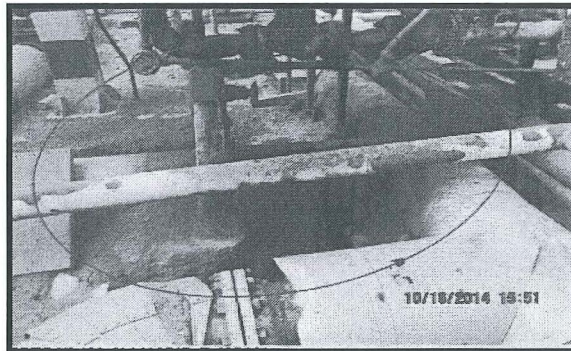
Foto N° 130: N 9493517, E 468441  
En la fotografía se observa, suelo impregnado con hidrocarburos, en la parte baja de la tubería de la bomba FP-600. Área 1.00 mt x 1.00 mt.

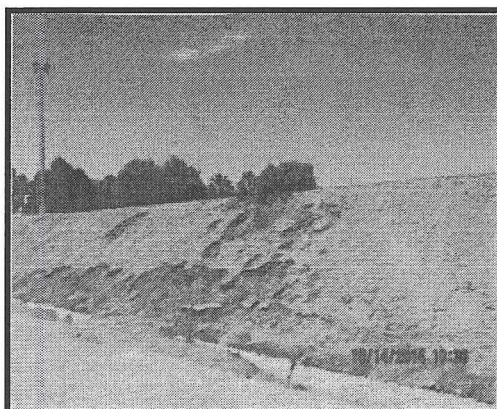
Foto N° 113

En la fotografía se observa, en el lado oeste del muro de contención del área estanca del tanque N° 259, se tienen rajaduras y grietas generalizadas. Coordenadas UTM (WGS84): N 943060, E 468392

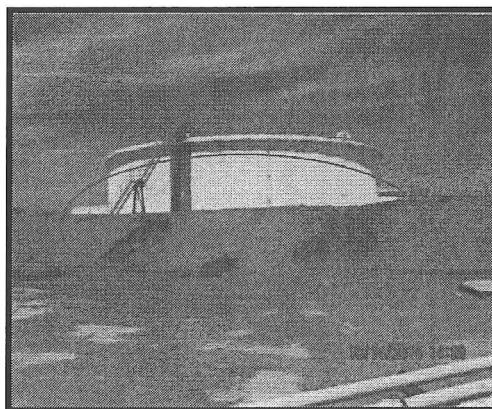
Foto N° 116

En la fotografía se observa, en el lado norte del muro de contención del área estanca del tanque N° 549, se tienen rajaduras y grietas generalizadas. UTM (WGS84): N 9493132, E 468899

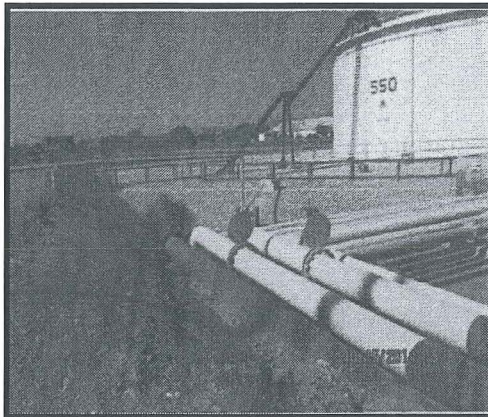
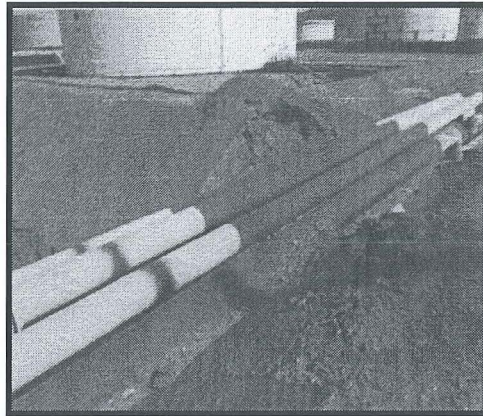
Foto N° 125

En la fotografía se observa, en el lado oeste de la esquina del muro de contención del área estanca del tanque N° 550, se tiene una apertura por la cual cruzan tuberías, dejando abierto el dique. UMT (WGS84): N 9493524, E 469034

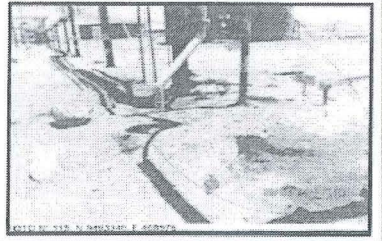
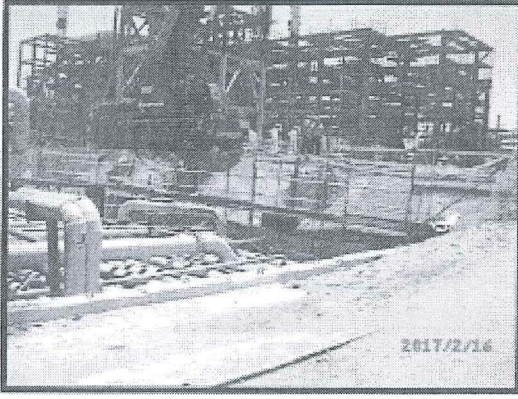
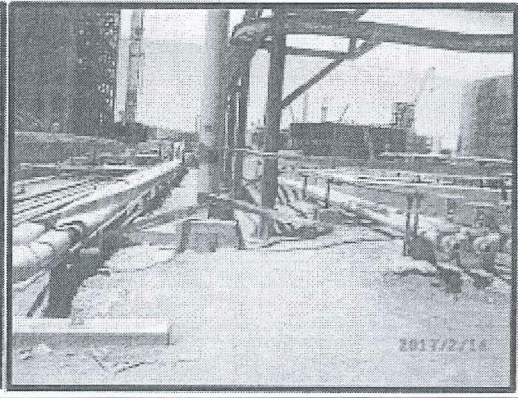
<p style="text-align: right;">2017/2/16</p> <div style="border: 1px solid black; padding: 5px; margin-top: 10px;"> <p style="text-align: center;">FOTO: Coordenadas UTM (WGS84) N 9493360 E 668576 Costado de la válvula del rack de tuberías, al lado norte del área estanca del Tanque N° 300</p> </div>

- 47. Cabe señalar que de las fotografías remitidas no se acredita la limpieza del área, ni mucho menos que en la misma no se pueda realizar el monitoreo de suelos señalado en la propuesta de medida correctiva. Además, en cuanto al espacio generado por el desmantelamiento y construcción de nuevas unidades, corresponde precisar que el administrado no ha presentado medios probatorios que acrediten que en dicha área ya existen o se han iniciado los trabajos referidos que impidan el cumplimiento de la medida correctiva a ordenarse.

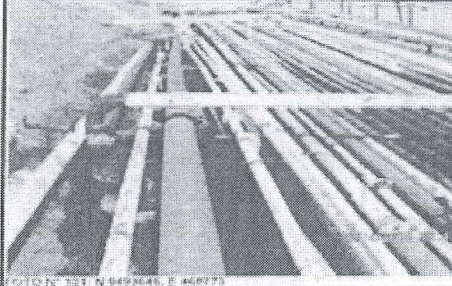
<p>FOTO 10: Coordenadas UTM (WGS 84): N 9493646 E 468773 Dentro del rack de tuberías al lado norte del tanque 204</p>

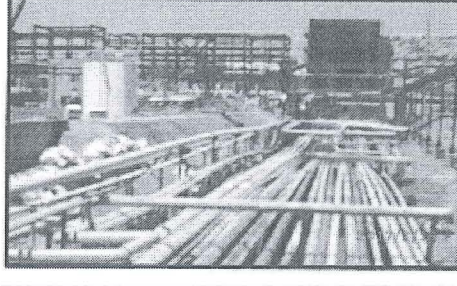
<p>FOTO 11: Coordenadas UTM (WGS 84): N 9493646 E 468773 Dentro del rack de tuberías al lado norte del tanque 204</p>

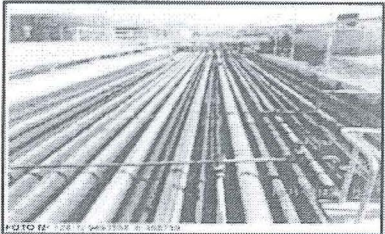
<p>FOTO 12: Coordenadas UTM (WGS 84): N 9493588 E 468738 Dentro del rack de tuberías, al lado oeste del tanque 204</p>

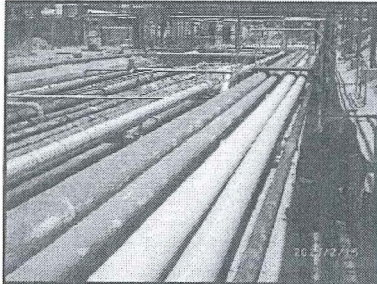
<p>FOTO 13: Coordenadas UTM (WGS 84): N 9493588 E 468738 Dentro del rack de tuberías, al lado oeste del tanque 204</p>

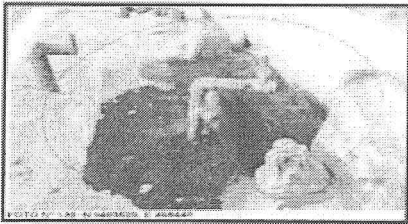
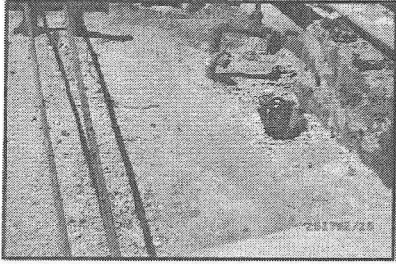
<p>FOTO VIII: Coordenadas UTM (WGS 84) N 9493529 E 468448 En el área de bombas FP-13 (E y F)</p>

72. Sobre el particular debe precisarse que el administrado ha omitido la presentación de los resultados del monitoreo de calidad de suelo, conforme se requiere en la propuesta de medida correctiva, por lo que no es posible acreditar la rehabilitación del área.

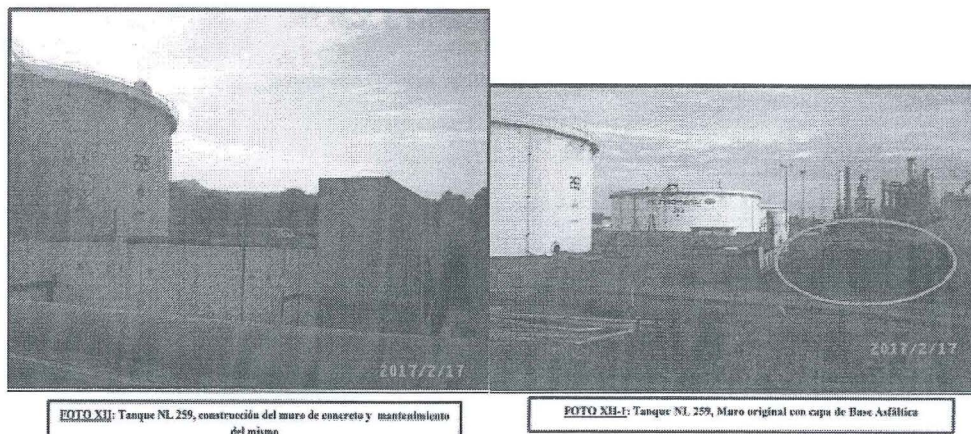
#### Vistas fotográficas de los tanques NL 550 Y 549

94. En las referidas fotografías se observa la construcción del muro de concreto y mantenimiento del mismo, así como la base asfáltica. Sin embargo, también se puede apreciar que la fecha de ambas fotografías data del 17 de febrero de 2017, es decir de forma posterior al inicio del presente procedimiento administrativo sancionador, por lo que no nos encontramos ante un supuesto de subsanación voluntaria.
95. Respecto del Tanque NL550 y NL 549 señala que se encuentran en buen estado y cuentan con tratamiento asfáltico, según el Estándar de Ingeniería N° SI3-47-

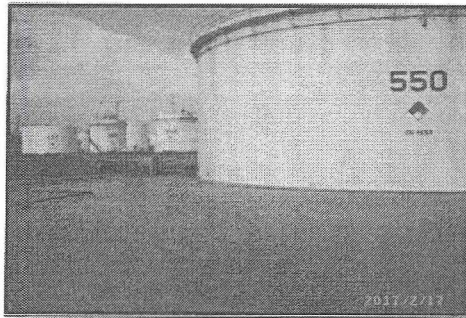
FOTO XIII

FOTO XIII: Tanque NL 550, muro y piso impermeabilizado.

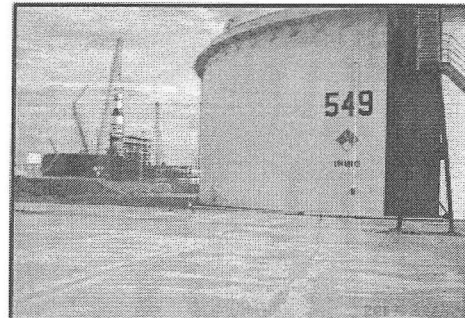
FOTO XIV

FOTO XIV: Tanque NL 549, muro y piso impermeabilizado.
