EXPEDIENTE N° : 1888-2016-OEFA/DFSAI/PAS
 ADMINISTRADO : TOTAL GENIUS IRON MINING S.A.C.¹
 PROYECTO DE EXPLORACIÓN : MARIELA
 UBICACIÓN : DISTRITO DE PUNTA BOMBON,
 PROVINCIA DE ISLAY Y
 DEPARTAMENTO DE AREQUIPA
 SECTOR : MINERÍA
 MATERIAS : INSTRUMENTO DE GESTIÓN
 AMBIENTAL
 OBLIGACIONES AMBIENTALES
 ARCHIVO

Resolución Directoral N° 0444-2017-OEFA/DFSAI

Expediente N° 1888-2016-OEFA/DFSAI/PAS

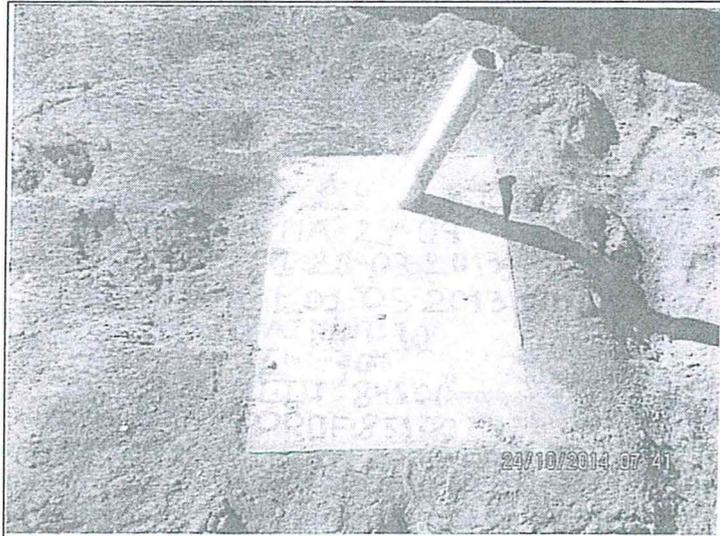
Fotografía N° 4: Vista de la placa de identificación del sondaje MA-29-07.

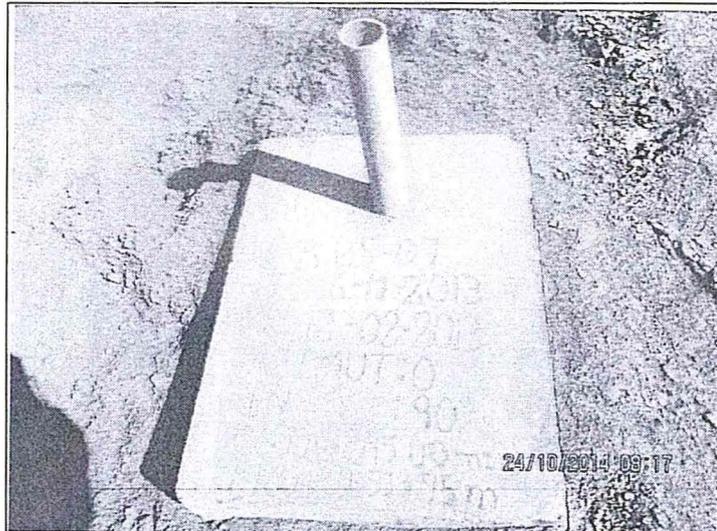
Fotografía N° 13: Vista del cierre de la plataforma de exploración, sondaje MA-25-07.

16. En ese sentido, se advierte que de los veinte (20) sondajes de perforación establecidos en la DIA Mariela, ocho (8) sondajes (MA25-16, MA25-05, MA23-06, MA25-07, MA23-04, MA25-02, MA29-02 y M29-07) no tienen correspondencia con la ubicación de las plataformas establecidas en el DIA Mariela, en tanto que existe una distancia superior a cincuenta (50) metros entre los sondajes señalados y las plataformas ubicadas en la DIA Mariela.

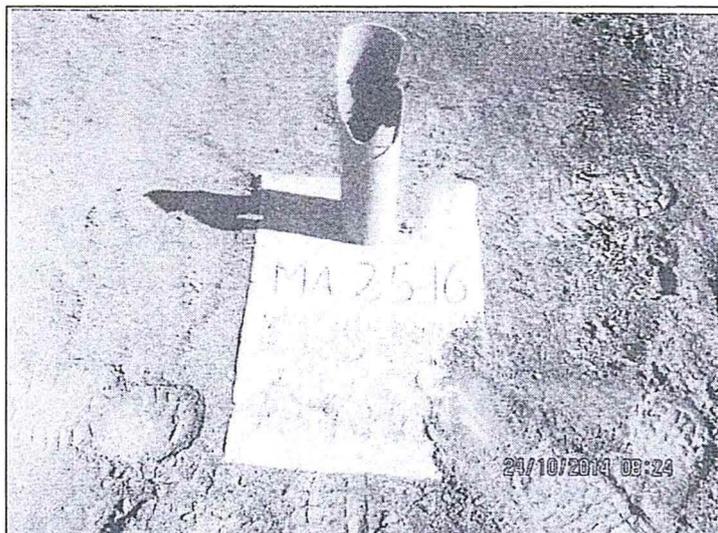
Fotografía N° 14: Vista del cierre de la plataforma de exploración, sondaje MA-25-16.

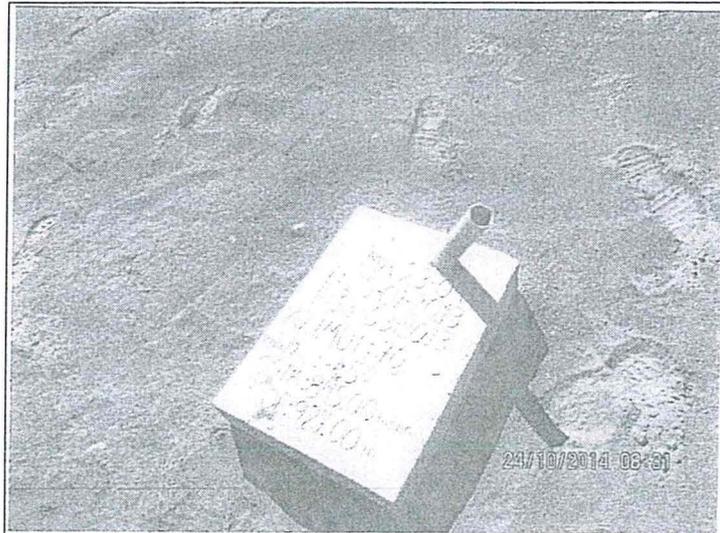
Fotografía N° 15: Vista del cierre de la plataforma de exploración, sondaje MA-23-04.

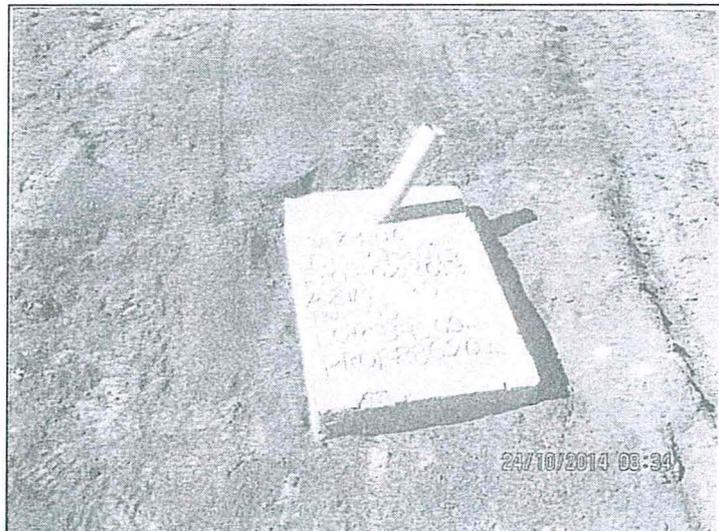
Fotografía N° 16: Vista del cierre de la plataforma de exploración, sondaje MA-23-06.
